Asbestinventarisatetest

Ingenieur Haesaertsiaan 19, 2650 Edegem

Attestnummer : 20230324-000481.000

Uitgegeven op : 24.03.2023

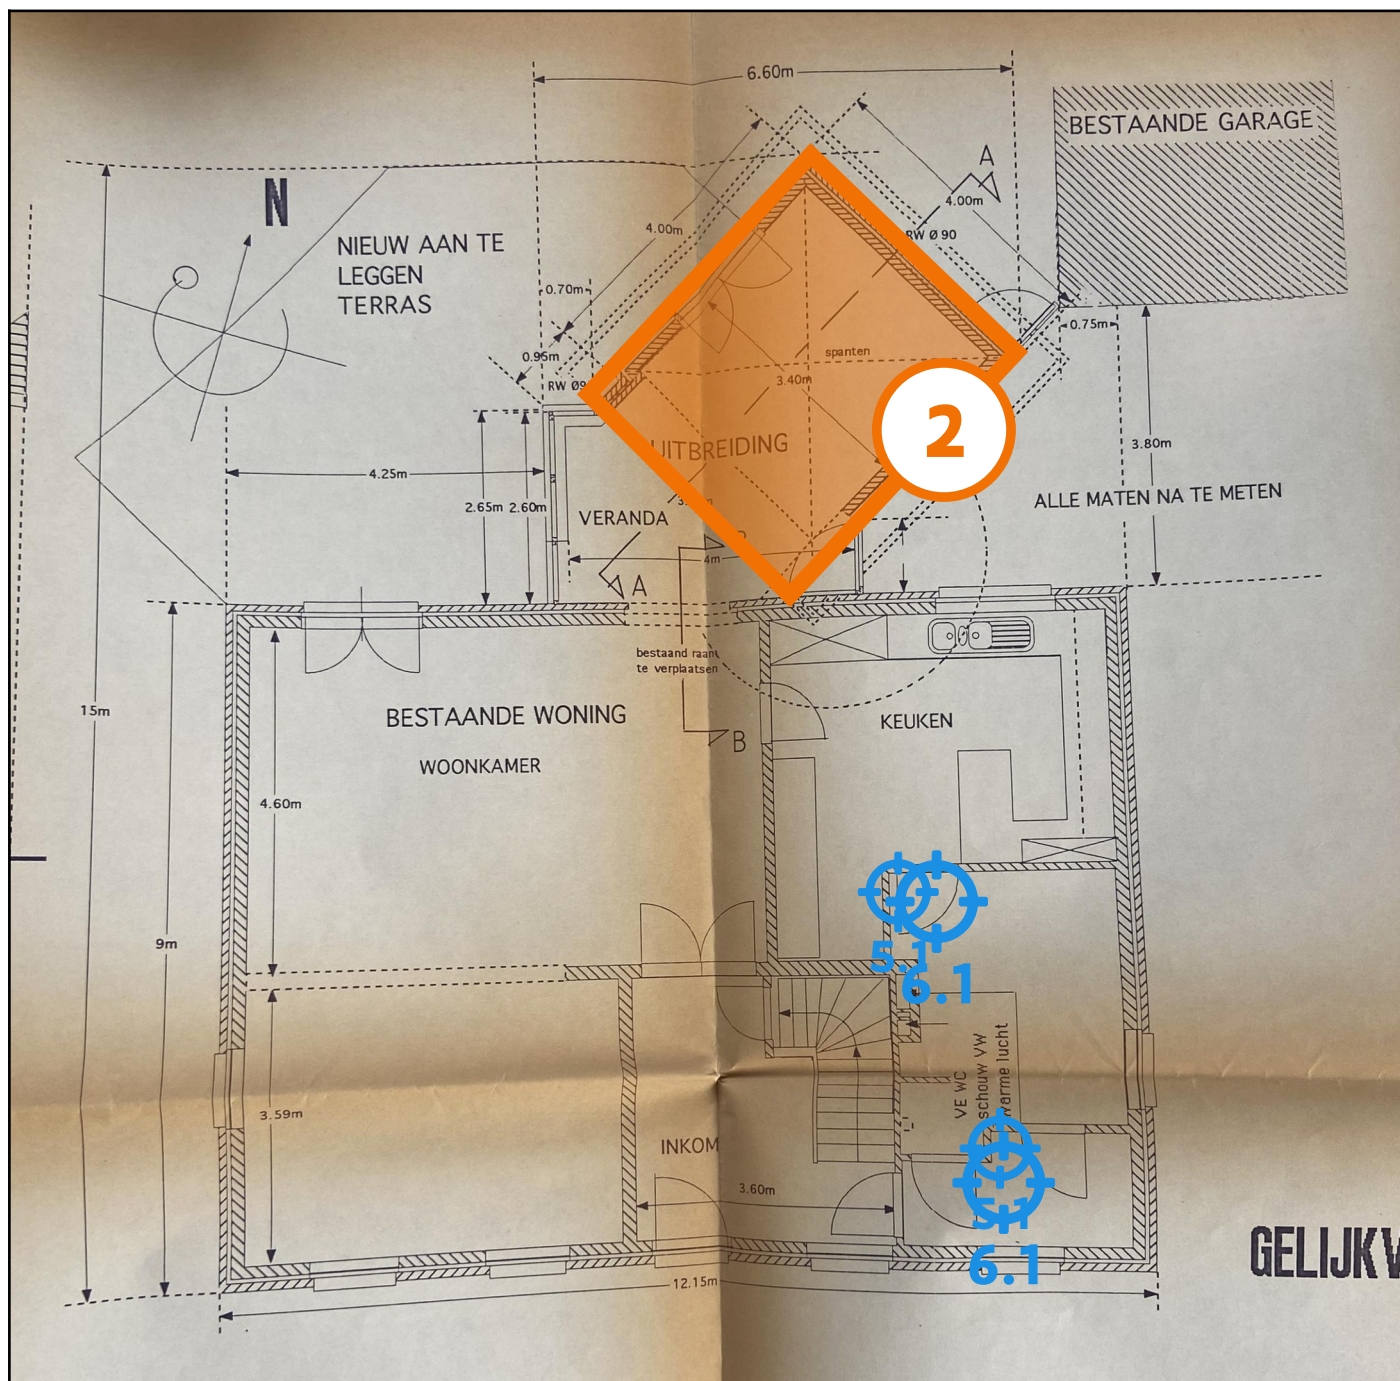
Plan 1.1: Gelijkvloers plan

Beschrijving	Type	Actie
2. Dakleien	Asbestmateriaal	Verwijderen
5. Wandpleister	Geen asbest	-
5.1 Code: 1	Mengmonster	-

6. Plafondpleister	Geen asbest	-
6.1 Code: 2	Mengmonster	-

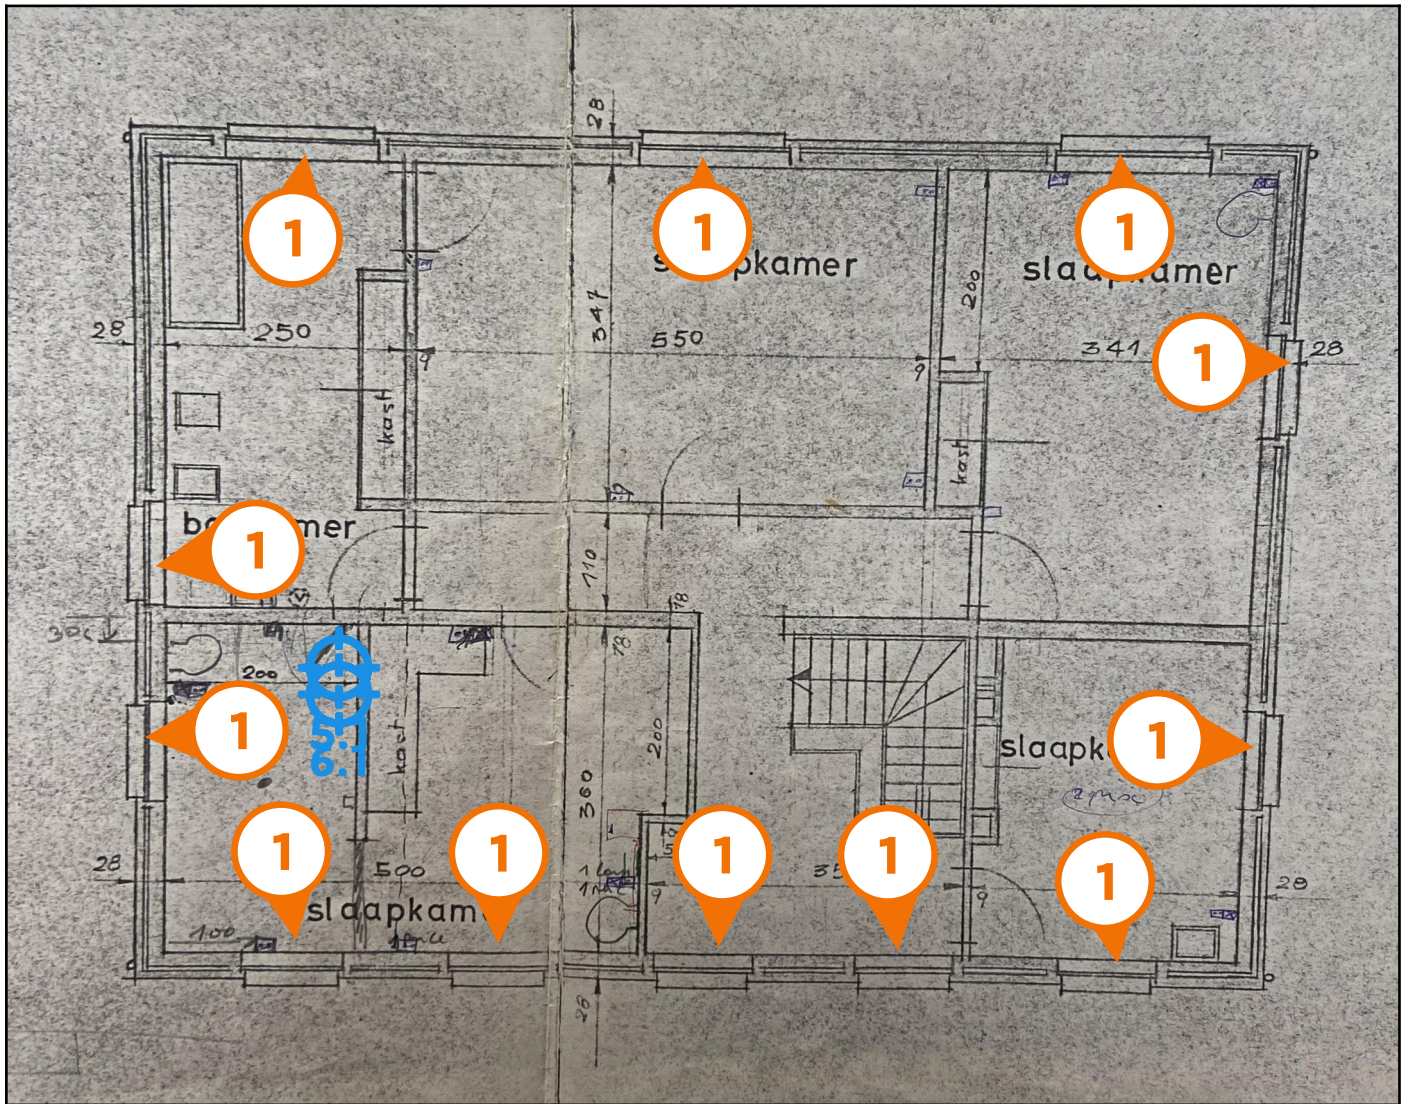
Plan 1.2: 1V plan

Beschrijving	Type	Actie
1. Venstertabletten binnen	Asbestmateriaal	Verwijderen
5. Wandpleister	Geen asbest	-
5.1 Code: 1	Mengmonster	-
6. Plafondpleister	Geen asbest	-
6.1 Code: 2	Mengmonster	-

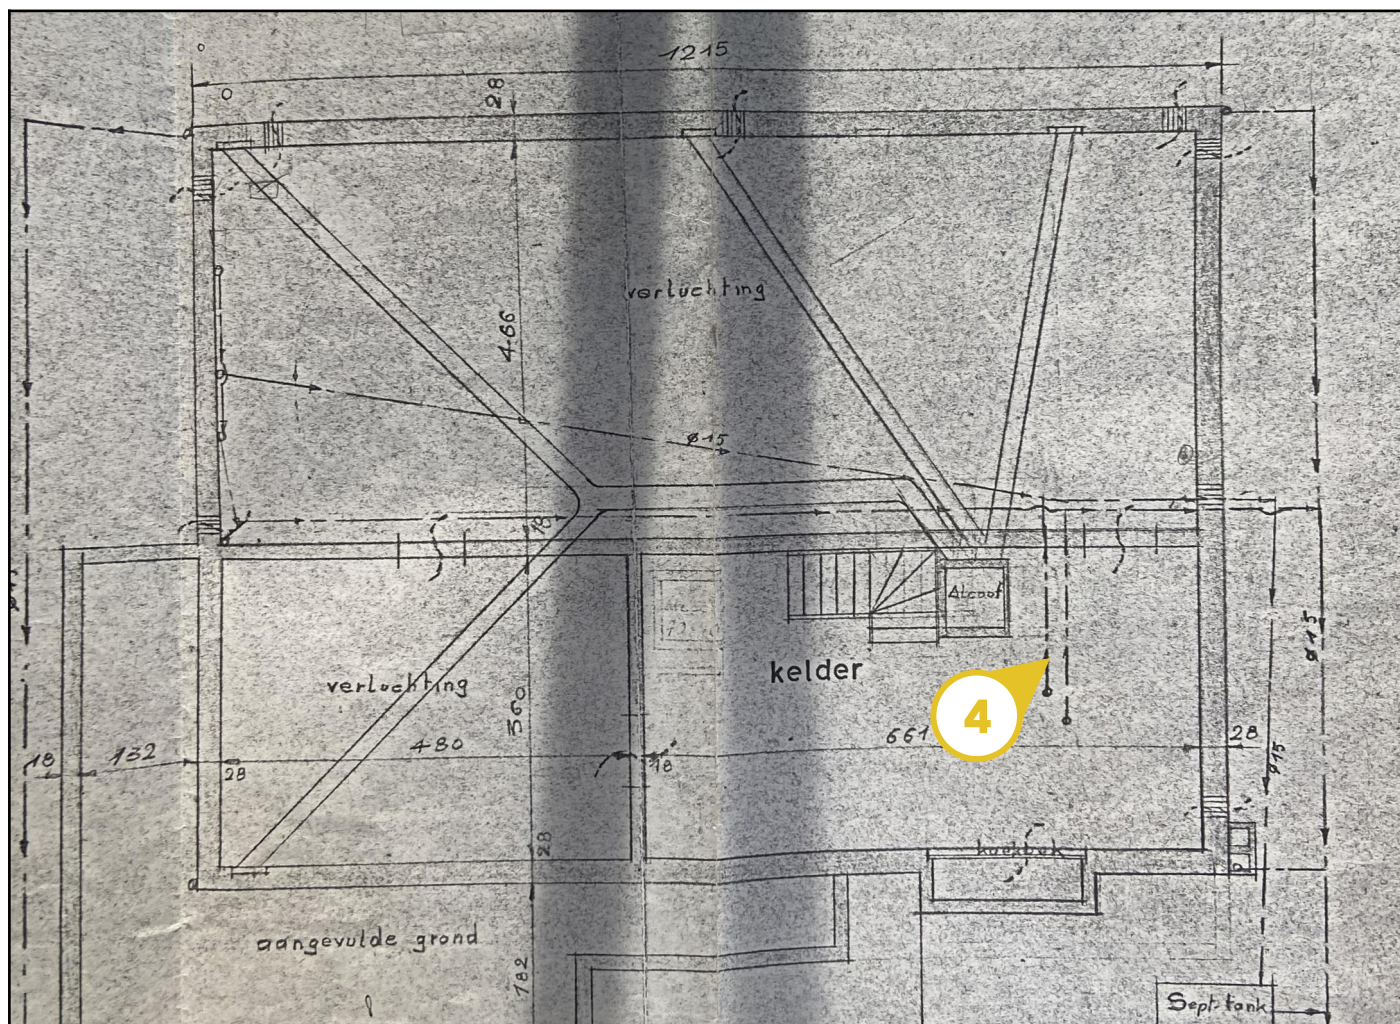
Plan 1.3: Kelder plan

Beschrijving	Type	Actie
4. Bakeliet schakelmateriaal	Asbestmateriaal	Zorgvuldig beheren

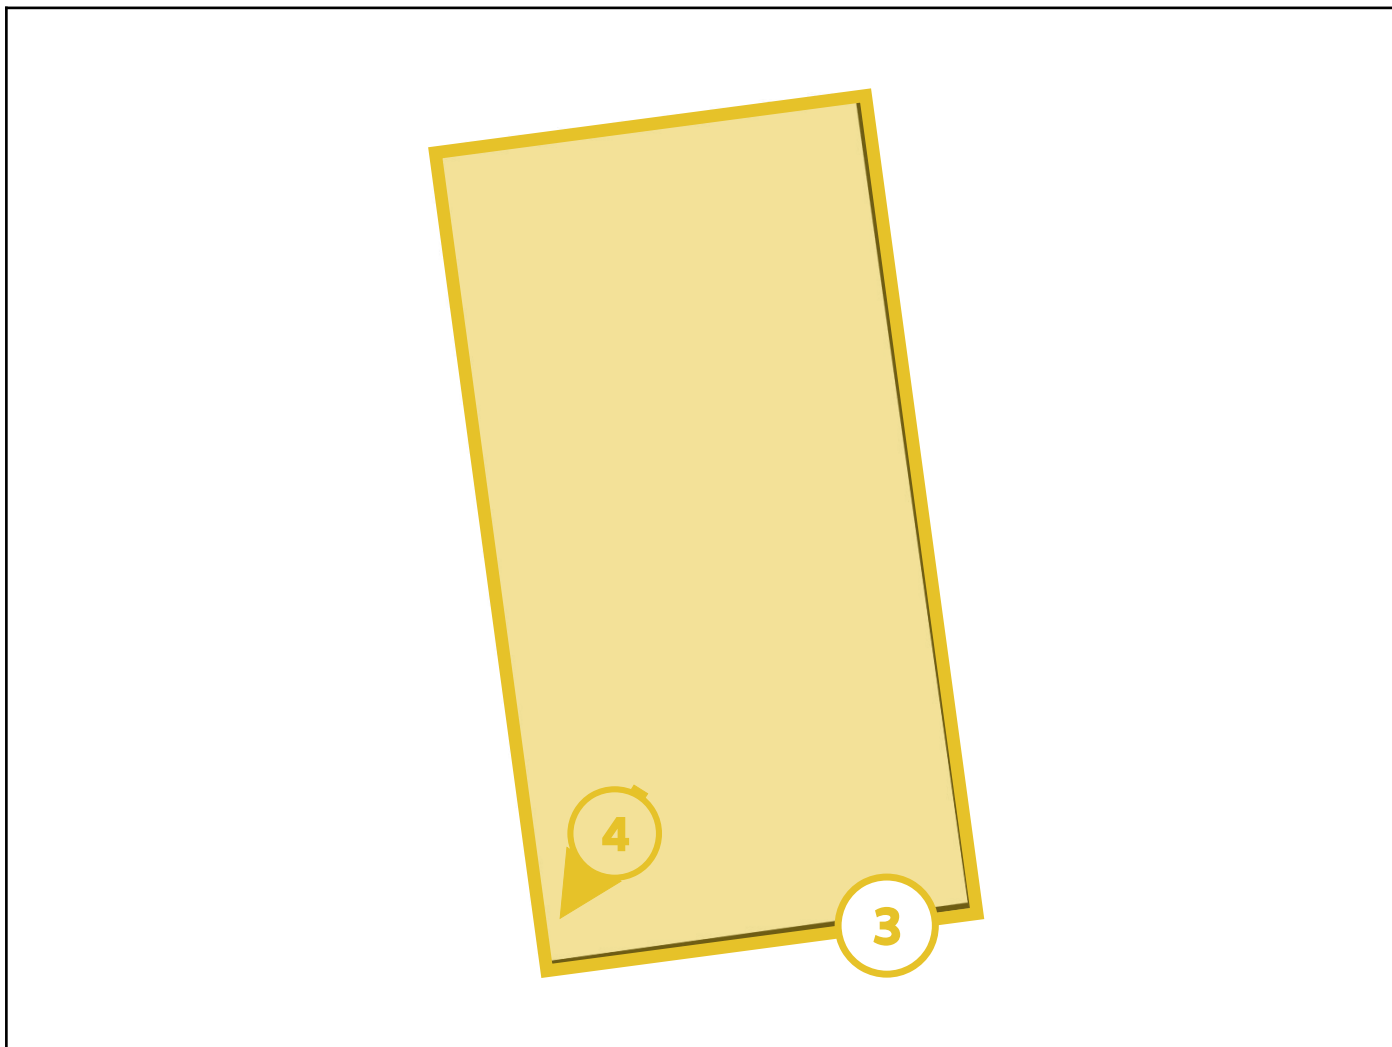
Plan 2.1: Bijgebouw plan

Beschrijving	Type	Actie
3. Roofing	Asbestmateriaal	Zorgvuldig beheren
4. Bakeliet schakelmateriaal	Asbestmateriaal	Zorgvuldig beheren

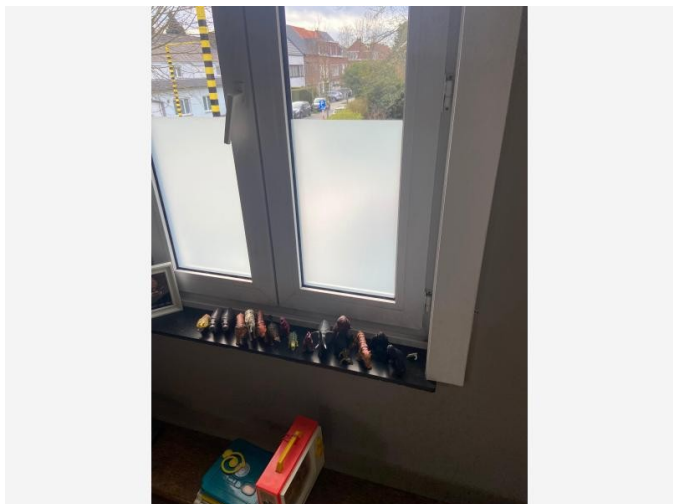
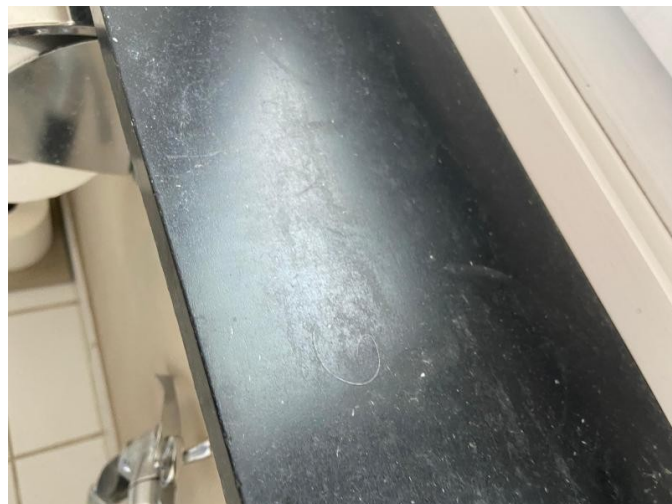
Eindbeoordeling materiaalrisico	Verhoogd materiaalrisico en/of verhoogde kans op vezelvrijgave
---------------------------------	--

Gebondenheid	Categorie 1: hechtgebonden in oorsprong
Asbestsoort (vezeltype)	Crocidoliet aanwezig
Asbestconcentratie	Laag (< 50%)
Afschermingsgraad van het gehele materiaal	Geheel of deels (ook) vrij aan de binnenlucht
Toestand van het materiaal	Licht beschadigd, licht verweerd. Intact materiaal type Pical – asbestboard of categorie III 'gebondenheid'

Beschrijving	Venstertabletten binnen
Omgeving	Binnen
Primaire drager	Binnenwand
Asbestmateriaal	Plaat, paneel, tablet - Type Massal
Bindmiddel van asbestmateriaal	Cement
Gebondenheid op basis van bindmiddel	Hecht
Hoeveelheid (oppervlakte - dikte - aantal)	• 3,50 m ² - 1,00 cm - 1 stuk
Totaal volume	0,035 m ³
Eenvoudig bereikbaar	Ja
Bevestigingswijze	• Verlijmd, ingegoten, versmeerd
Identificatiemethode	Vaststelling zonder monsternamen

- Verwijder dit asbestmateriaal zo snel mogelijk. Volg de toestand goed op.

- Eenvoudige handelingen: mag via doe-het-zelf of door werknemer(s) met opleidingsattest eenvoudige handelingen
De dorpels kunnen voorzichtig losgebeiteld worden, extra bevochtigen om stof te voorkomen + dragen van de nodige beschermingsmiddelen (mondmasker FFP3, handschoenen, tyvec) verpakken in plastic folie en afvoeren naar het containerpark als hechtgebonden asbestafval.

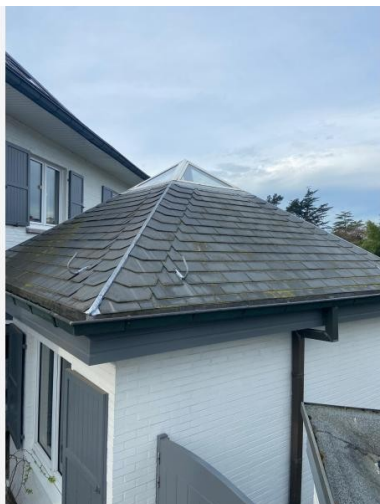
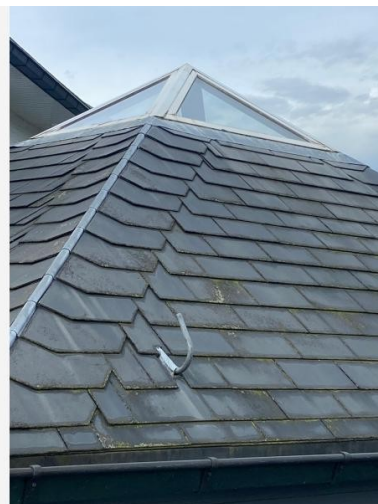
Eindbeoordeling materiaalrisico	Verhoogd materiaalrisico en/of verhoogde kans op vezelvrijgave
---------------------------------	--

Gebondenheid	Categorie 1: hechtgebonden in oorsprong
Asbestsoort (vezeltype)	Crocidoliet aanwezig
Asbestconcentratie	Laag (< 50%)
Afschermingsgraad van het gehele materiaal	Geheel of deels (ook) vrij aan de binnenlucht
Toestand van het materiaal	Licht beschadigd, licht verweerd. Intact materiaal type Pical – asbestboard of categorie III 'gebondenheid'

Beschrijving	Dakleien
Omgeving	Buiten
Primaire drager	Schuin dak
Asbestmateriaal	Dak- en gevelbekleding - Lei, shingle
Bindmiddel van asbestmateriaal	Cement
Gebondenheid op basis van bindmiddel	Hecht

Hoeveelheid (oppervlakte - aantal)	• 20,50 m ² - 1 stuk
Totale oppervlakte	20,50 m ²
Eenvoudig bereikbaar	Ja
Bevestigingswijze	• Genageld, geniet
Identificatiemethode	Vaststelling zonder monstername
Destructieve handeling voor identificatie	Nee

- Verwijder dit asbestmateriaal zo snel mogelijk. Volg de toestand goed op.

- Eenvoudige handelingen: mag via doe-het-zelf of door werknemer(s) met opleidingsattest eenvoudige handelingen
: Eenvoudige handeling doe-het zelf

Dragen van de nodige beschermingsmiddelen (mondmasker FFP3, handschoenen , tyvec)

Indien mogelijk de ondervloer afdekken, golfplaten voorzichtig verwijderen, extra fixeren, niet breken, niet gooien, onmiddellijk verpakken of voorzichtig in container met asbestbag plaatsen.

Indien platen in slechte staat zijn en kans bestaat op breken: Eenvoudige handeling opgeleid personeel, alle werknemer(s) moeten wel beschikken over een opleidingsattest eenvoudige handelingen 8u.

Ondervloer afdekken, golfplaten voorzichtig verwijderen, extra fixeren, niet breken, niet gooien, onmiddellijk verpakken of voorzichtig in container met asbestbag plaatsen. De constructiebalken zullen ook gereinigd worden met vochtige doeken en hepa stofzuiger.

Bij leien geen stortkokers gebruiken.

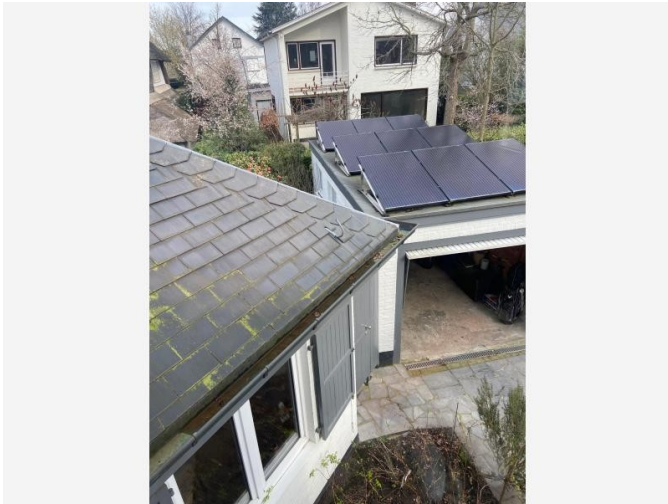
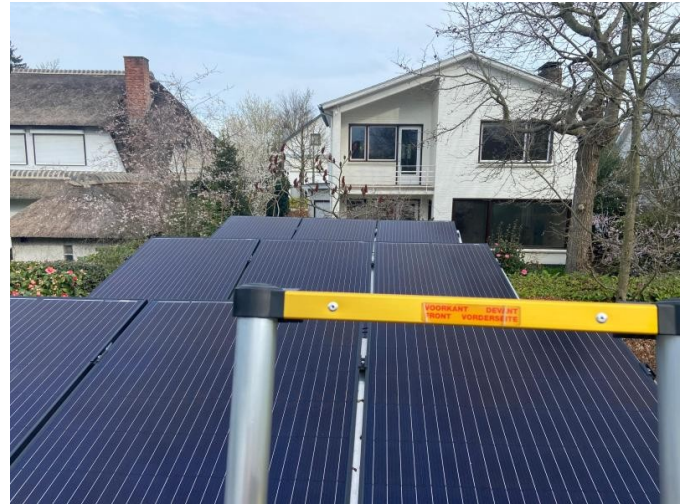
Eindbeoordeling materiaalrisico	Laag materiaalrisico en/of verlaagde kans op vezelvrijgave
---------------------------------	--

Gebondenheid	Categorie 1: hechtgebonden in oorsprong
Asbestsoort (vezeltype)	Crocidoliet aanwezig
Asbestconcentratie	Laag (< 50%)
Afschermingsgraad van het gehele materiaal	Geheel of deels vrij aan de buitenlucht
Toestand van het materiaal	Licht beschadigd, licht verweerd. Intact materiaal type Pical – asbestboard of categorie III 'gebondenheid'

Beschrijving	Roofing
Omgeving	Buiten
Primaire drager	Plat dak
Asbestmateriaal	Dak- en gevelbekleding - Roofing
Bindmiddel van asbestmateriaal	Bitumen (roofing, teer, asfalt)
Gebondenheid op basis van bindmiddel	Hecht
Hoeveelheid (oppervlakte - aantal)	• 23,86 m ² - 1 stuk
Totale oppervlakte	23,86 m ²
Eenvoudig bereikbaar	Ja
Bevestigingswijze	• Verlijmd, ingegoten, versmeerd

- Zorg voor een veilig beheer. Vermijd het beschadigen van het asbestmateriaal. Controleer de toestand jaarlijks op wijzigingen.

- Eenvoudige handelingen: mag via doe-het-zelf of door werknemer(s) met opleidingsattest eenvoudige handelingen
EH opgeleid personeel (dakwerker met 8u basisopleiding asbest), Roofing is gelijmd/gebrand.

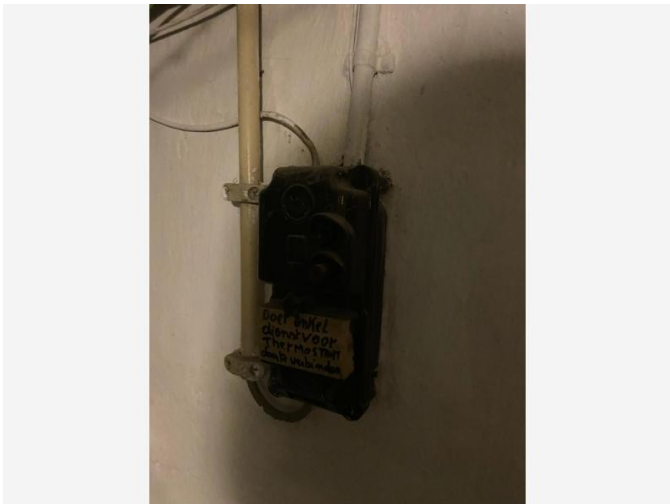
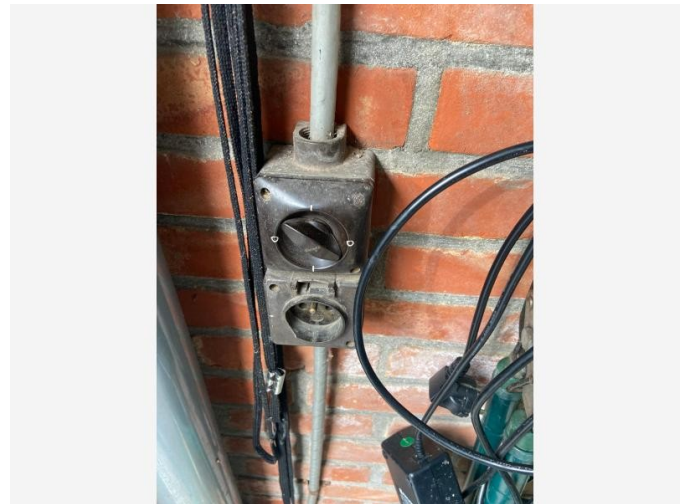
Eindbeoordeling materiaalisico	Laag materiaalisico en/of verlaagde kans op vezelvrijgave
--------------------------------	---

Gebondenheid	Categorie 1: hechtgebonden in oorsprong
Asbestsoort (vezeltype)	Crocidoliet aanwezig
Asbestconcentratie	Laag (< 50%)
Afschermingsgraad van het gehele materiaal	Geheel of deels (ook) vrij aan de binnenlucht
Toestand van het materiaal	Onbeschadigd, niet verweerd

Beschrijving	Bakeliet schakelmateriaal
Omgeving	Binnen
Primaire drager	Communicatie en elektrische infrastructuur en uitrusting
Asbestmateriaal	Plaat, paneel, tablet - Type Bakeliet
Bindmiddel van asbestmateriaal	Kunststof of -hars
Gebondenheid op basis van bindmiddel	Hecht
Hoeveelheid (oppervlakte - dikte - aantal)	• 0,40 m ² - 0,50 cm - 1 stuk
Totaal volume	0,002 m ³
Eenvoudig bereikbaar	Ja
Bevestigingswijze	• Geschroefd

- Verwijder dit asbestmateriaal zo snel mogelijk. Volg de toestand goed op.

- Eenvoudige handelingen: mag via doe-het-zelf of door werknemer(s) met opleidingsattest eenvoudige handelingen
: EH doe-het-zelf: de schakelaars kunnen eenvoudig losgeschroefd worden
(afgesloten of verzegelde kast, EH opgeleid techniek personeel 8 u basis asbest)

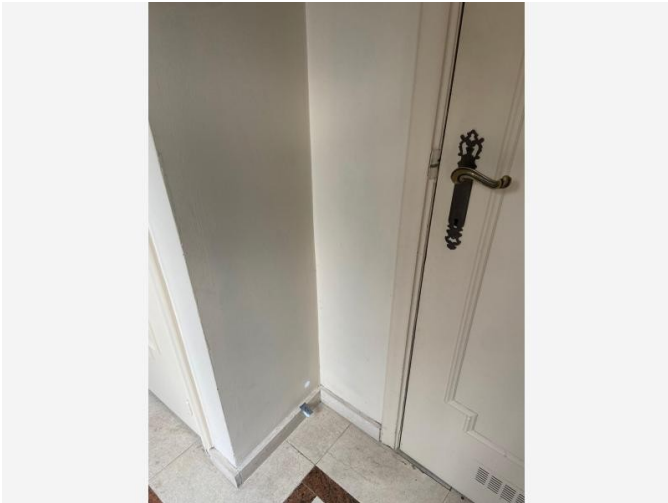
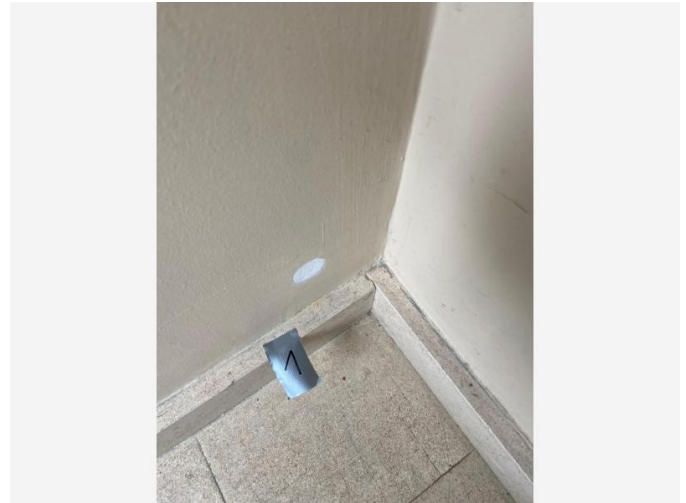
Geen asbest

#	Type	Referentie	Resultaat
5.1	Mengmonster	1	Geen asbest

Beschrijving	Wandpleister
Omgeving	Binnen
Primaire drager	Binnenwand

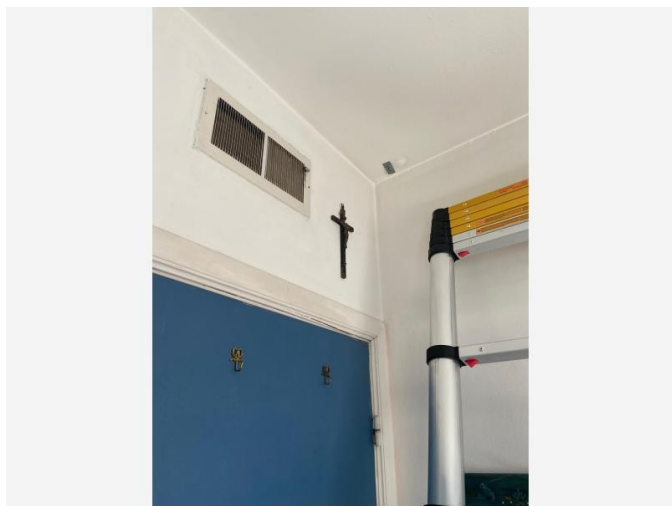
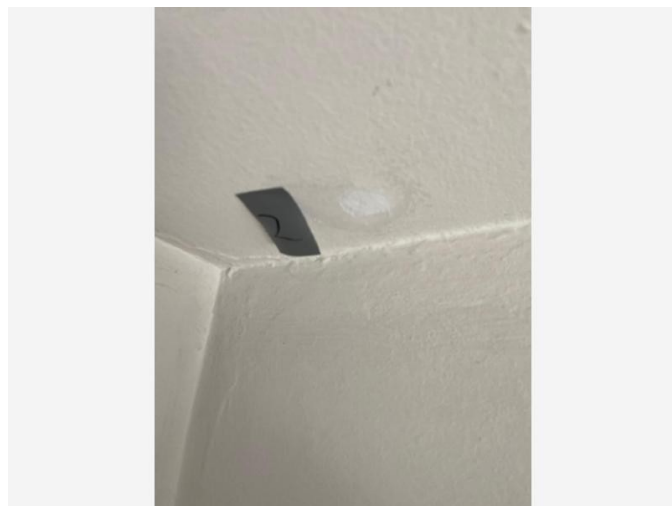
Fiche 6: Plafondpleister

Geen asbest

#	Type	Referentie	Resultaat
6.1	Mengmonster	2	Geen asbest

Beschrijving	Plafondpleister
Omgeving	Binnen
Primaire drager	Plafond
