Asbestinventarisatetest

Rucaplein 64, 2610 Antwerpen

Attestnummer : 20231124-000011.000

Uitgegeven op : 24.11.2023

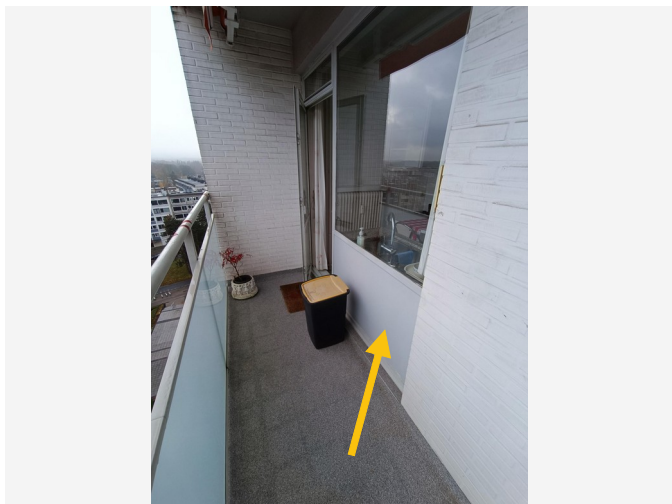
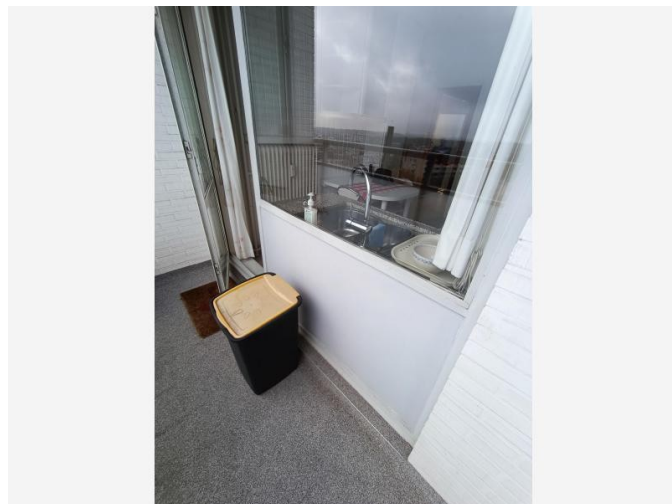
Het asbestmateriaal valt onder de mijlpaal van 2040.

Eindbeoordeling materiaalrisico	Zeer laag materiaalrisico en/of zeer lage kans op vezelvrijgave
---------------------------------	---

Gebondenheid	Categorie 1: hechtgebonden in oorsprong
Asbestsoort (vezeltype)	Crocidoliet aanwezig
Asbestconcentratie	Laag (< 50%)
Afschermingsgraad van het gehele materiaal	Niet stootvaste afscherming
Toestand van het materiaal	Onbeschadigd, niet verweerd

Beschrijving	Glasal plaat (raam keuken naar terras)
Omgeving	Buiten
Primaire drager	Wandopening verticaal (raam, deur, ...)
Asbestmateriaal	Plaat, paneel, tablet - Geëmailleerd, type Glasal
Bindmiddel van asbestmateriaal	Cement
Gebondenheid op basis van bindmiddel	Hecht
Hoeveelheid (oppervlakte - dikte - aantal)	• 1,05 m ² - 0,80 cm - 1 stuk
Totaal volume	0,008 m ³
Eenvoudig bereikbaar	Ja

Bevestigingswijze	<ul style="list-style-type: none">• Geklemd
Identificatiemethode	Vaststelling zonder monstername
Destructieve handeling voor identificatie	Nee
Opmerking	De glasal afwerking van de ramen behoort mogelijks tot de gemeenschappelijke delen van een grotere constructie, echter ligt het materiaal in de inspectiezone. blijft asbestverdacht tot een staalanalyse dit kan uitsluiten.

- Zorg voor een veilig beheer. Vermijd het beschadigen van het asbestmateriaal. Controleer de toestand jaarlijks op wijzigingen.

- Eenvoudige handelingen: mag via doe-het-zelf of door werknemer(s) met opleidingsattest eenvoudige handelingen
EH opgeleid personeel 8 u basis . Bij het vervangen van de ramen kunnen de panelen mee verwijderd worden door de plaatsers van nieuw raamwerk. Alle werknemer(s) moeten wel beschikken over een opleidingsattest eenvoudige handelingen 8u.

Raam/deur kader stofvrij maken dmv puntafzuiging met een stofzuiger met absoluutfilter.

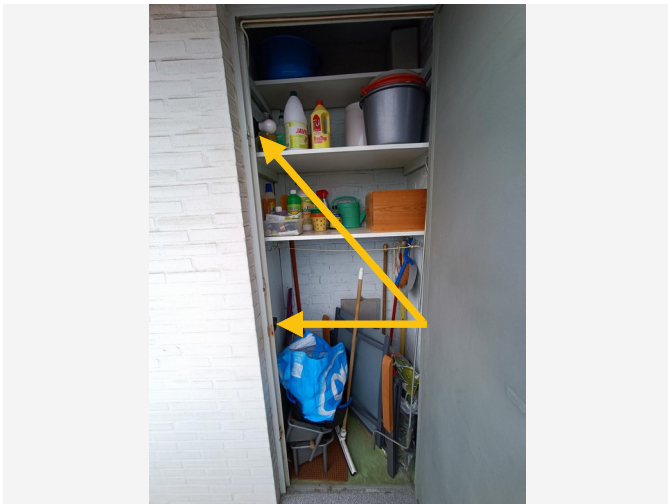
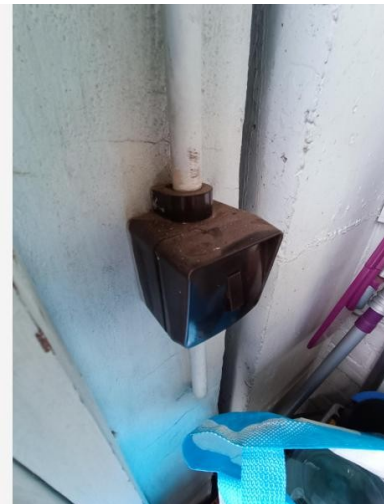
Het asbestmateriaal valt onder de mijlpaal van 2040.

Eindbeoordeling materiaalrisico	Laag materiaalrisico en/of verlaagde kans op vezelvrijgave
---------------------------------	--

Gebondenheid	Categorie 1: hechtgebonden in oorsprong
Asbestsoort (vezeltype)	Crocidoliet aanwezig
Asbestconcentratie	Laag (< 50%)
Afschermingsgraad van het gehele materiaal	Geheel of deels (ook) vrij aan de binnenlucht
Toestand van het materiaal	Onbeschadigd, niet verweerd

Beschrijving	Bakeliet schakelaars/armaturen
Omgeving	Binnen
Primaire drager	Binnenwand
Asbestmateriaal	Plaat, paneel, tablet - Type Bakeliet
Bindmiddel van asbestmateriaal	Kunststof of -hars
Gebondenheid op basis van bindmiddel	Hecht
Hoeveelheid (oppervlakte - dikte - aantal)	<ul style="list-style-type: none">0,10 m² - 4,00 cm - 2 stuks0,10 m² - 5,00 cm - 2 stuks
Totaal volume	0,018 m ³
Eenvoudig bereikbaar	Ja

Bevestigingswijze	<ul style="list-style-type: none"> • Geschroefd
Identificatiemethode	Vaststelling zonder monstername
Destructieve handeling voor identificatie	Nee
Opmerking	Het is moeilijk te bepalen of de bakeliettoepassingen in de woning ook effectief asbesthoudend zijn (het kan ook gaan om de asbestvrije variant). Er werd geen monster genomen owv beschadiging aan een elektrisch gerelateerde toepassing, extra controle bij verwijdering van het verdacht materiaal. Vermoedelijk zullen de toepassingen verwijderd worden bij aanpassing van het elektriciteitsnetwerk.

- Verwijder dit asbestmateriaal zo snel mogelijk. Volg de toestand goed op.

- Eenvoudige handelingen: mag via doe-het-zelf of door werknemer(s) met opleidingsattest eenvoudige handelingen
Schakelaars, stopcontacten en andere gelijkaardige toepassingen kunnen eenvoudig losgeschroefd worden --> EH doe-het-zelf. Afgesloten of verzegelde kast --> EH opgeleid techniker personeel 8u basisopleiding asbest. Dragen van beschermingmiddelen verplicht, verpakken in plastic folie en afvoeren naar het containerpark als hechtgebonden asbestafval.

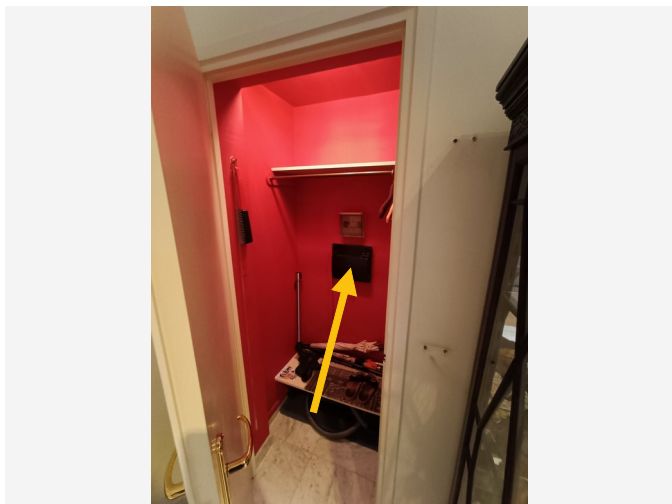
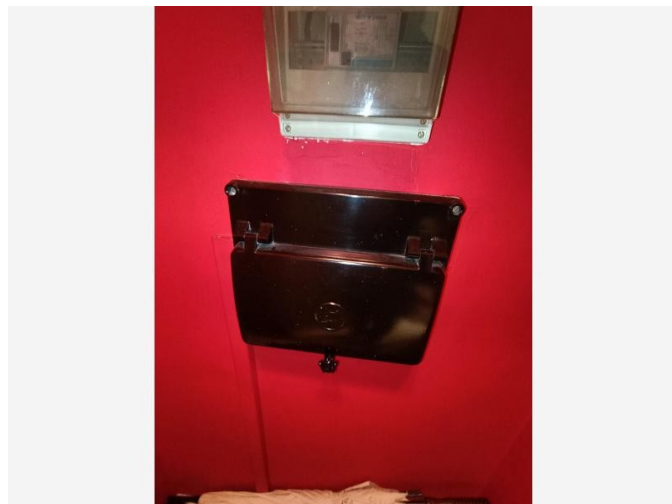
Het asbestmateriaal valt onder de mijlpaal van 2040.

Eindbeoordeling materiaalrisico	Laag materiaalrisico en/of verlaagde kans op vezelvrijgave
---------------------------------	--

Gebondenheid	Categorie 1: hechtgebonden in oorsprong
Asbestsoort (vezeltype)	Crocidoliet aanwezig
Asbestconcentratie	Laag (< 50%)
Afschermingsgraad van het gehele materiaal	Geheel of deels (ook) vrij aan de binnenlucht
Toestand van het materiaal	Onbeschadigd, niet verweerd

Beschrijving	Bakelieten zekeringskast (vestiare kast)
Omgeving	Binnen
Primaire drager	Binnenwand
Asbestmateriaal	Plaat, paneel, tablet - Type Bakeliet
Bindmiddel van asbestmateriaal	Kunststof of -hars
Gebondenheid op basis van bindmiddel	Hecht
Hoeveelheid (oppervlakte - dikte - aantal)	• 0,09 m ² - 5,00 cm - 1 stuk
Totaal volume	0,005 m ³
Eenvoudig bereikbaar	Ja
Bevestigingswijze	• Geschroefd
Identificatiemethode	Vaststelling zonder monsternamen

Destructieve handeling voor identificatie	Nee
Opmerking	Het is moeilijk te bepalen of de bakeliettoepassingen in de woning ook effectief asbesthoudend zijn (het kan ook gaan om de asbestvrije variant). Er werd geen monster genomen owv beschadiging aan een elektrisch gerelateerde toepassing, extra controle bij verwijdering van het verdacht materiaal. Vermoedelijk zullen de toepassingen verwijderd worden bij aanpassing van het elektriciteitsnetwerk.

- Verwijder dit asbestmateriaal zo snel mogelijk. Volg de toestand goed op.

- Eenvoudige handelingen: mag via doe-het-zelf of door werknemer(s) met opleidingsattest eenvoudige handelingen
Schakelaars, stopcontacten en andere gelijkaardige toepassingen kunnen eenvoudig losgeschroefd worden --> EH doe-het-zelf. Afgesloten of verzegelde kast --> EH opgeleid technieker personeel 8u basisopleiding asbest. Dragen van beschermingmiddelen verplicht, verpakken in plastic folie en afvoeren naar het containerpark als hechtgebonden asbestafval.

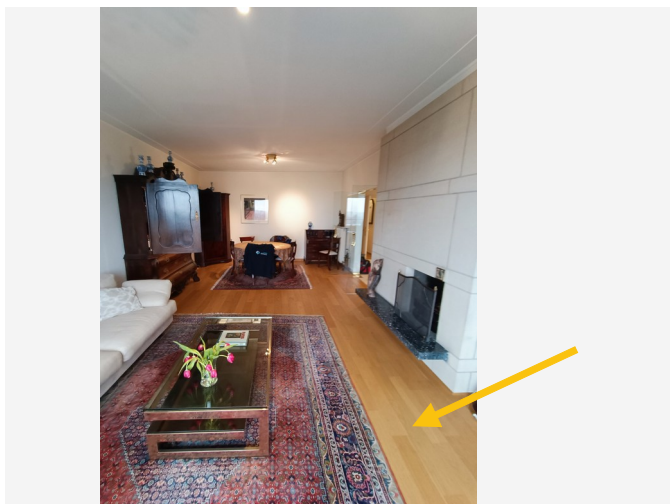
Vrije foto

In het verleden werd asbesthoudende zwarte lijm gebruikt voor het vastlijmen van parketvloer . Bij renovatie extra controle uitvoeren.

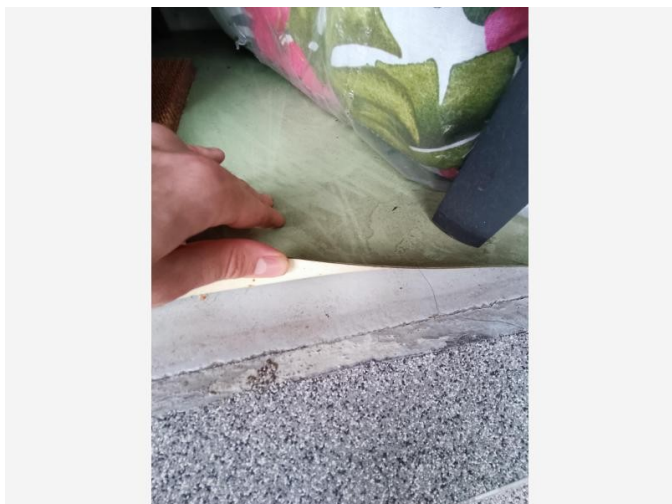
Vrije foto

Volgens expertise kunnen we deze vinyl als niet asbest verdacht beschouwen (soepel en flexibel van structuur.)

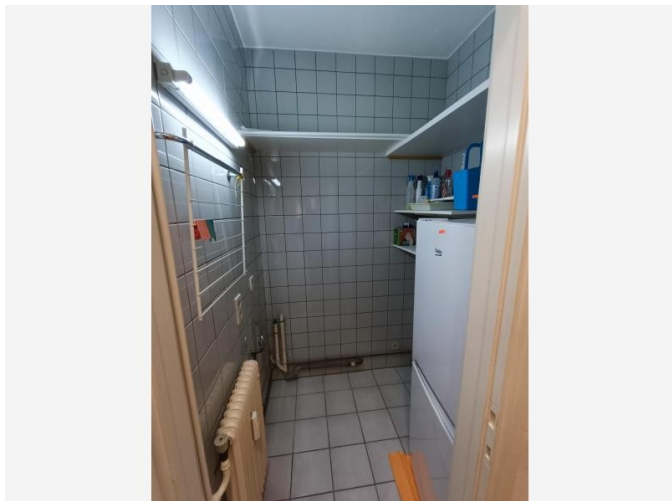
Fiche 6: Betegelde muren (badkamer, waskot, wc, keuken)

De ruimte werd afgewerkt met keramische tegels, het is niet duidelijk of er achter nog pleisterwerk of andere asbesthoudende materialen aanwezig zijn, extra controle bij renovatiewerken vereist.

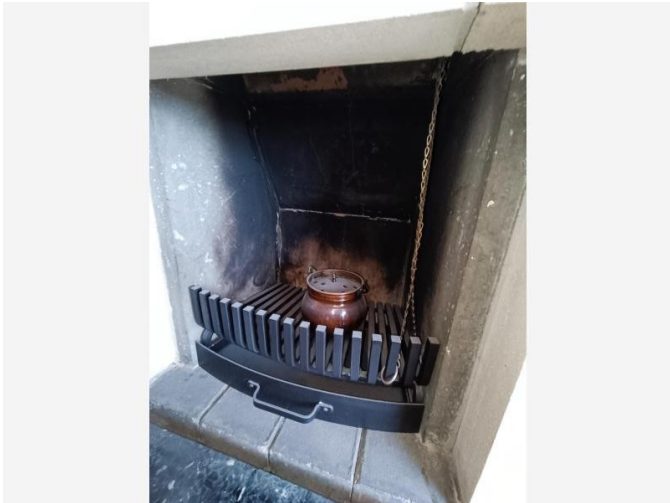
Vrije foto

De open haard werd gecontroleerd. Er werden geen asbest-verdachte materialen gezien.

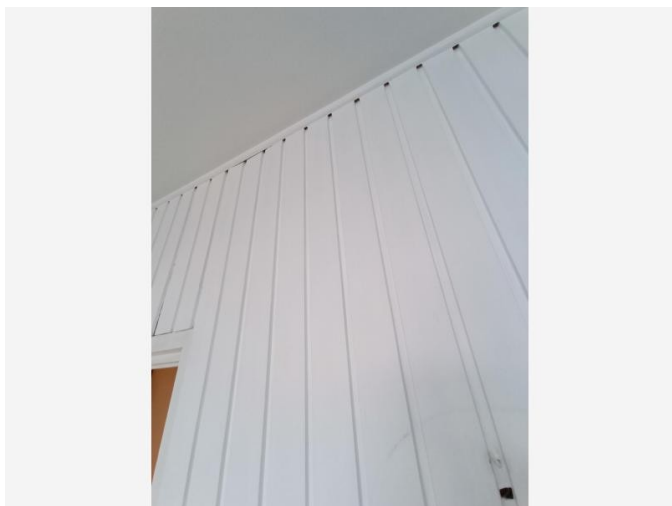
Vrije foto

De ruimte werd afgewerkt met valse muren vervaardigd uit hout, het is niet duidelijk of er achter nog pleisterwerk of andere asbesthoudende materialen aanwezig zijn, extra controle bij renovatiewerken vereist.

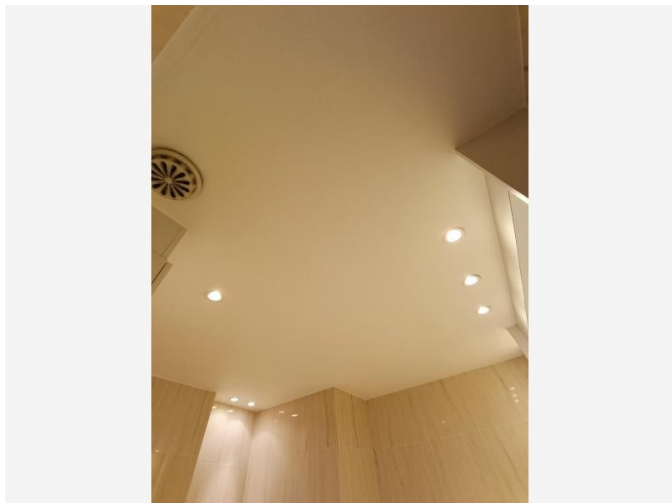
Fiche 9: Gyproc plafond (badkamer, vestiare kast, keuken)

De ruimte werd afgewerkt met een vals plafond in gyproc, het is niet duidelijk of er achter nog pleisterwerk of andere asbesthoudende materialen aanwezig zijn, extra controle bij renovatiewerken vereist.

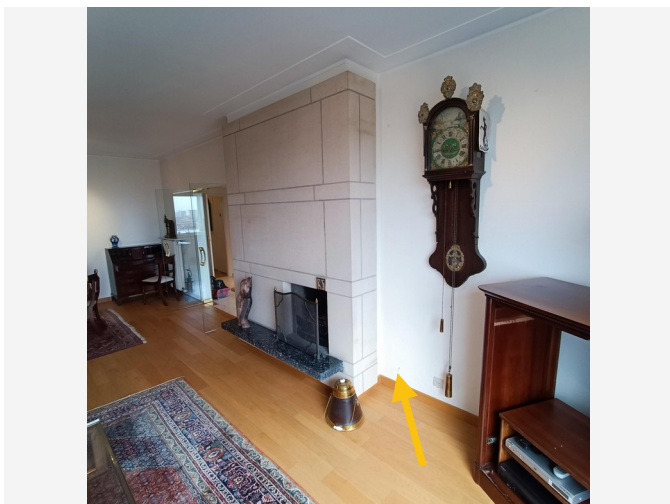
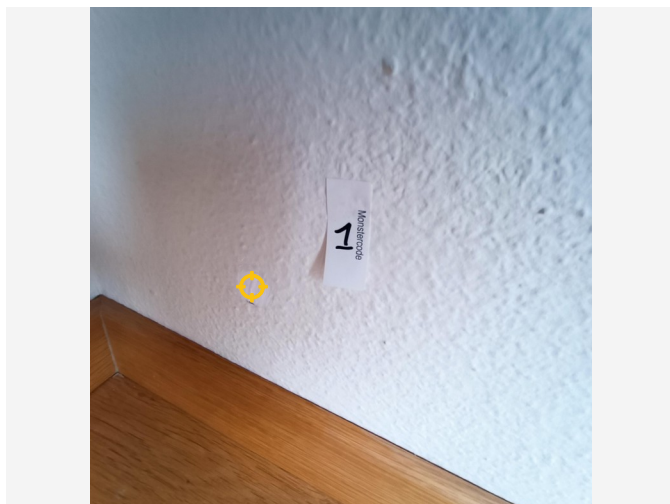
Geen asbest

#	Type	Referentie	Resultaat
10.1	Mengmonster	1	Geen asbest

Beschrijving	Pleisterwerk muren
Omgeving	Binnen
Primaire drager	Binnenwand
Bindmiddel van materiaal	Gips - kalk

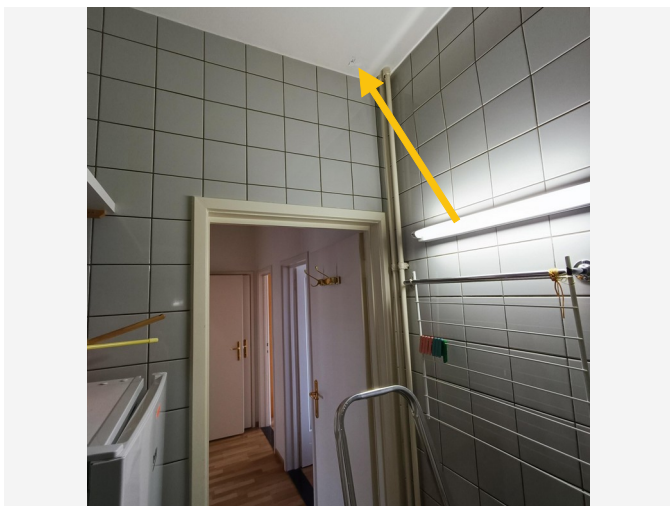
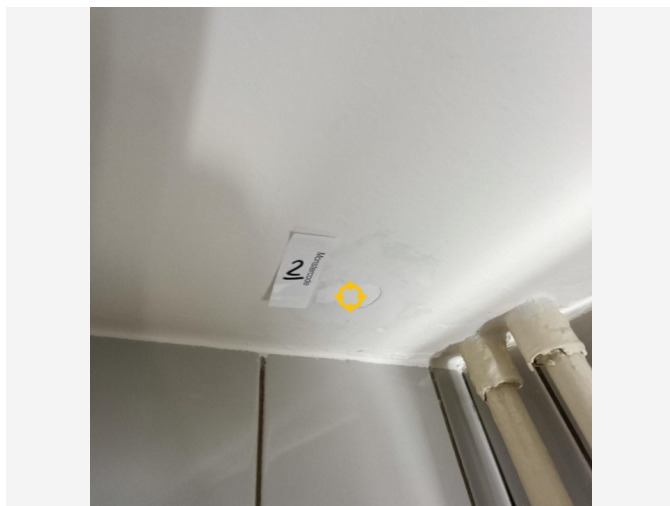
Geen asbest

#	Type	Referentie	Resultaat
11.1	Mengmonster	2	Geen asbest

Beschrijving	Pleisterwerk plafonds
Omgeving	Binnen
Primaire drager	Plafond
Bindmiddel van materiaal	Gips - kalk
