# Asbestinventarisatetest

Doornelei 2/4A, 2018 Antwerpen

Attestnummer : 20240112-000286.000

## Zone 1: Studio Bus 4A (4de verdiep)

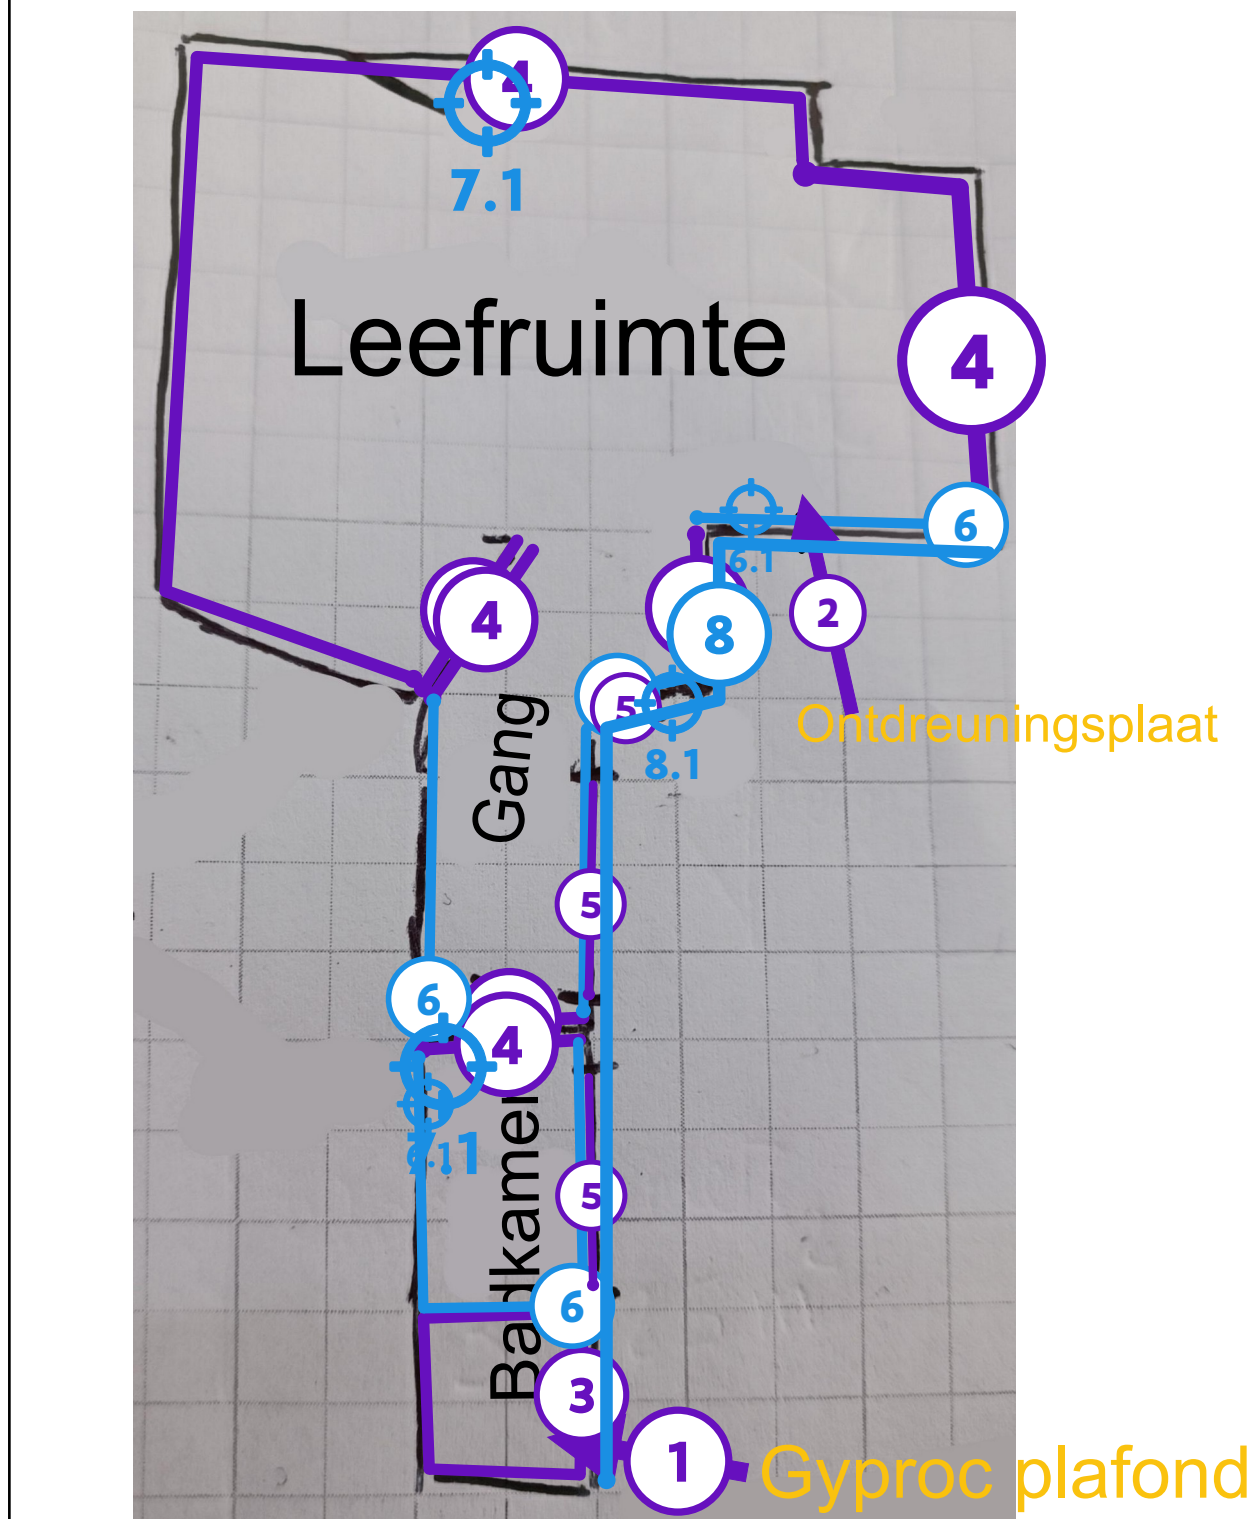
## Plan 1.1: Doornelei 2 bus A4 - 2018 Antwerpen Verdiep 4

Alle plafonds bevatten pleisterwerk excl. douche(badkamer)

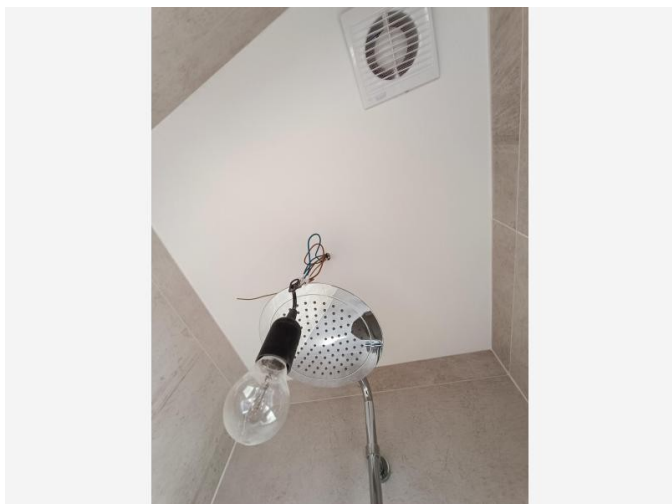
In de badkamer is het plafond van de douche afgewerkt met een valse plafond in plaatmateriaal (gyproc). Het is niet duidelijk of er pleisterwerk of ander asbest-verdacht materiaal aanwezig is achter deze valse plafond, het is aangewezen om bijkomend onderzoek uit te voeren bij werken.

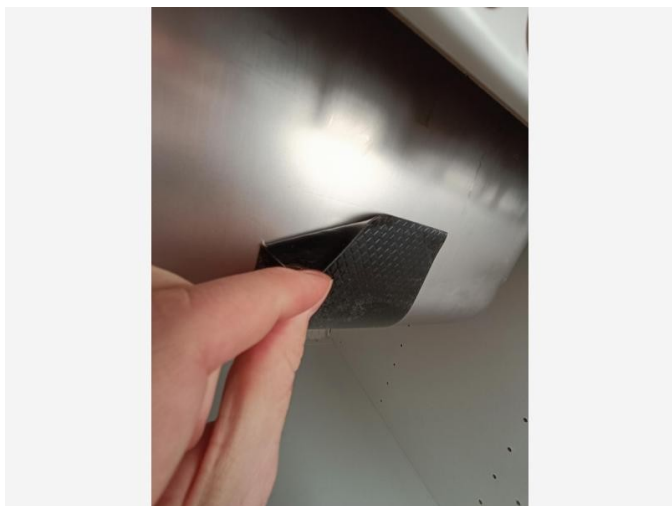
De keuken is van een recent bouwjaar, de ontdreuningsplaat spoelbak keuken werd gecontroleerd en is niet verdacht.(soepel van structuur)

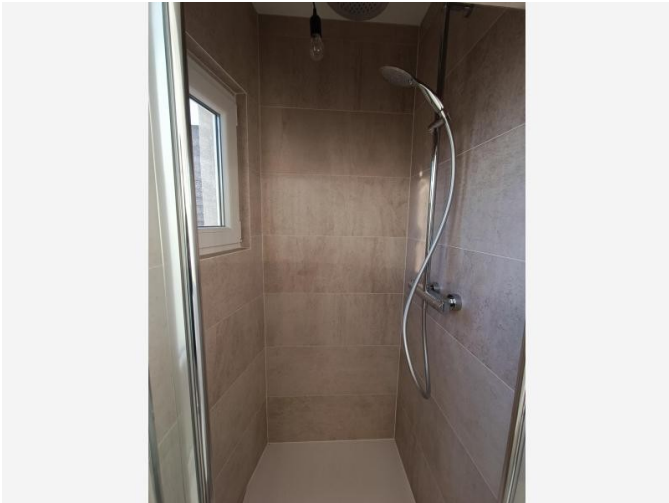
De douche werd afgewerkt met keramische tegels, het is niet duidelijk of er achter nog pleisterwerk of andere asbesthoudende materialen aanwezig zijn, extra controle bij renovatiewerken vereist.

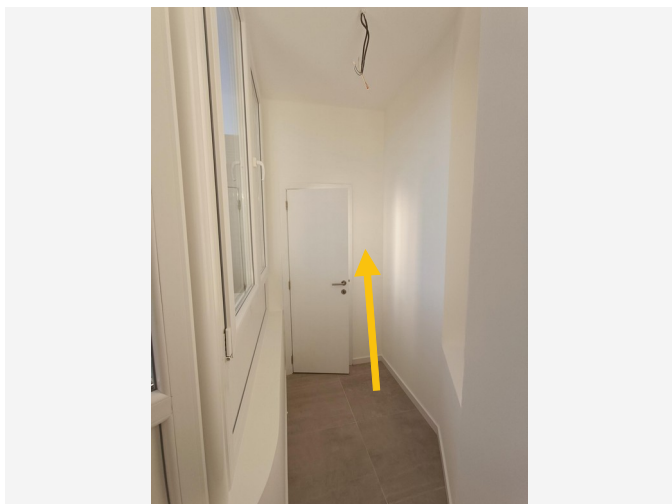
Een deel van de binnenwanden zijn afgewerkt met valse wanden. Het is niet duidelijk of er pleisterwerk aanwezig is achter deze valse wanden, het is aangewezen om bijkomend onderzoek uit te voeren bij werken.

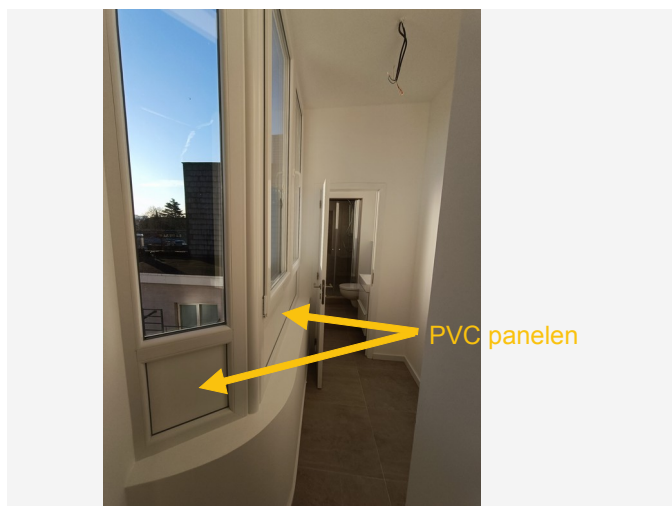
De panelen onderin in de ramen werden gecontroleerd. De panelen bestaan uit PVC en zijn niet asbest-verdacht.

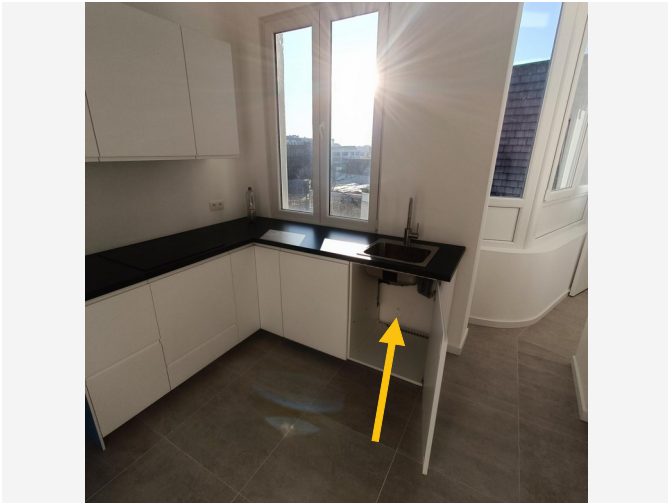
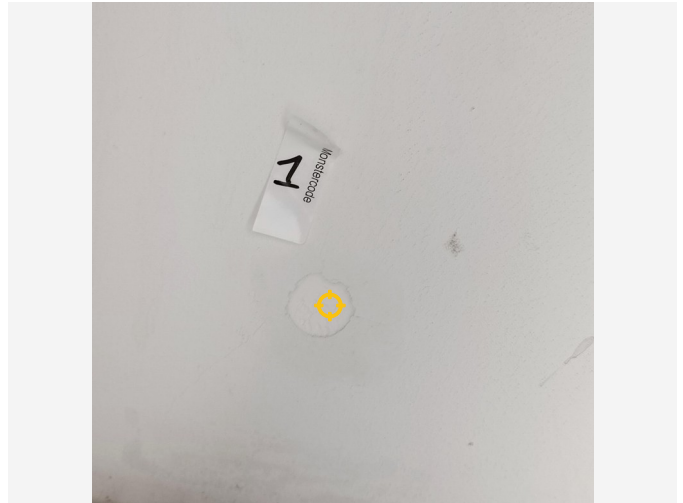
Geen asbest

#	Type	Referentie	Resultaat
6.1	Mengmonster	1	Geen asbest

Beschrijving	Pleisterwerk muren
Omgeving	Binnen
Primaire drager	Binnenwand
Bindmiddel van materiaal	Gips - kalk

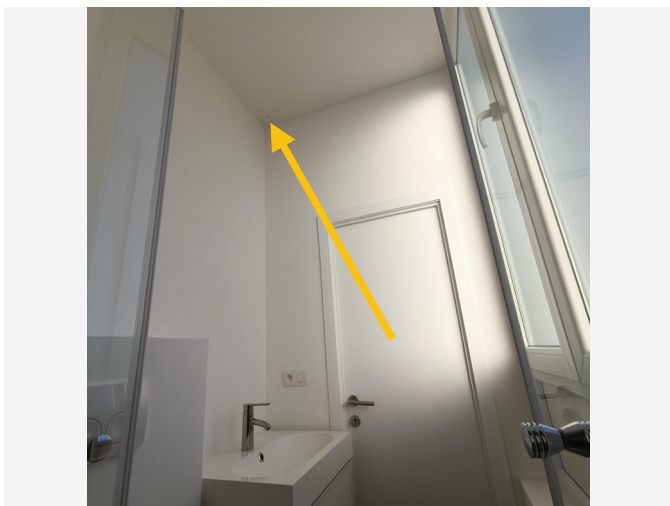
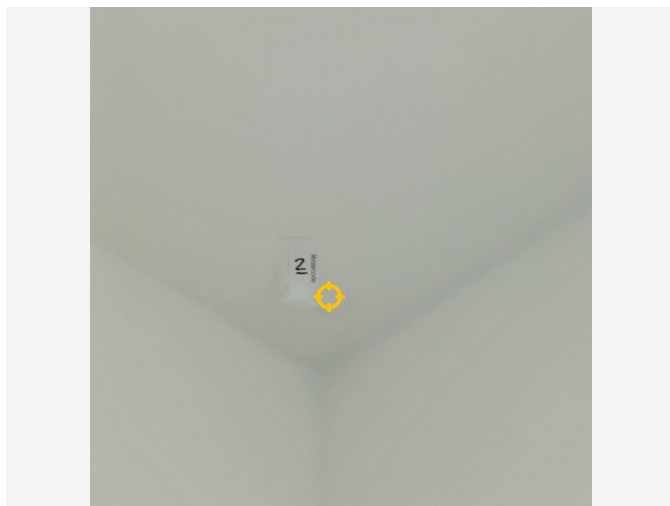
Geen asbest

#	Type	Referentie	Resultaat
7.1	Mengmonster	2	Geen asbest

Beschrijving	Pleisterwerk plafonds
Omgeving	Binnen
Primaire drager	Plafond
Bindmiddel van materiaal	Gips - kalk

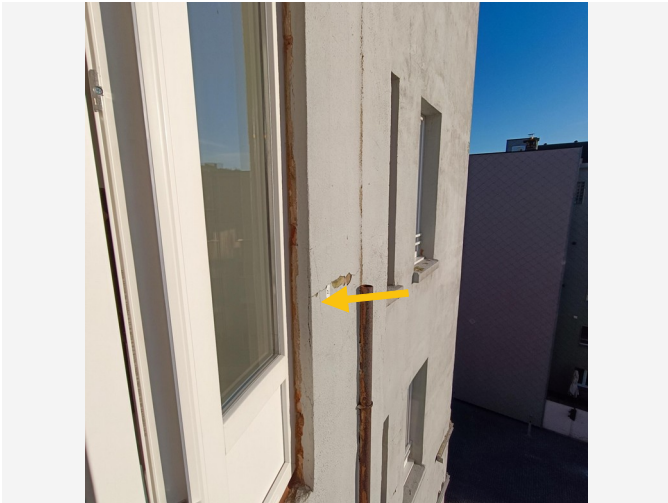
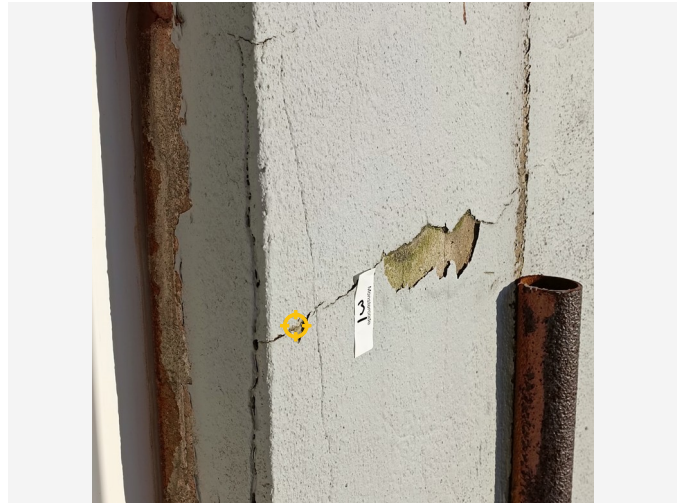
Geen asbest

#	Type	Referentie	Resultaat
8.1	Puntmonster	n3	Geen asbest

Beschrijving	Verf op gecementeerde buitengevel
Omgeving	Buiten
Primaire drager	Wand buitenschil
Bindmiddel van materiaal	verf
