# Asbestinventarisatetest

Oude Reetsebaan 2, 2850 Boom

Attestnummer : 20240223-000151.000

Uitgegeven op : 23.02.2024

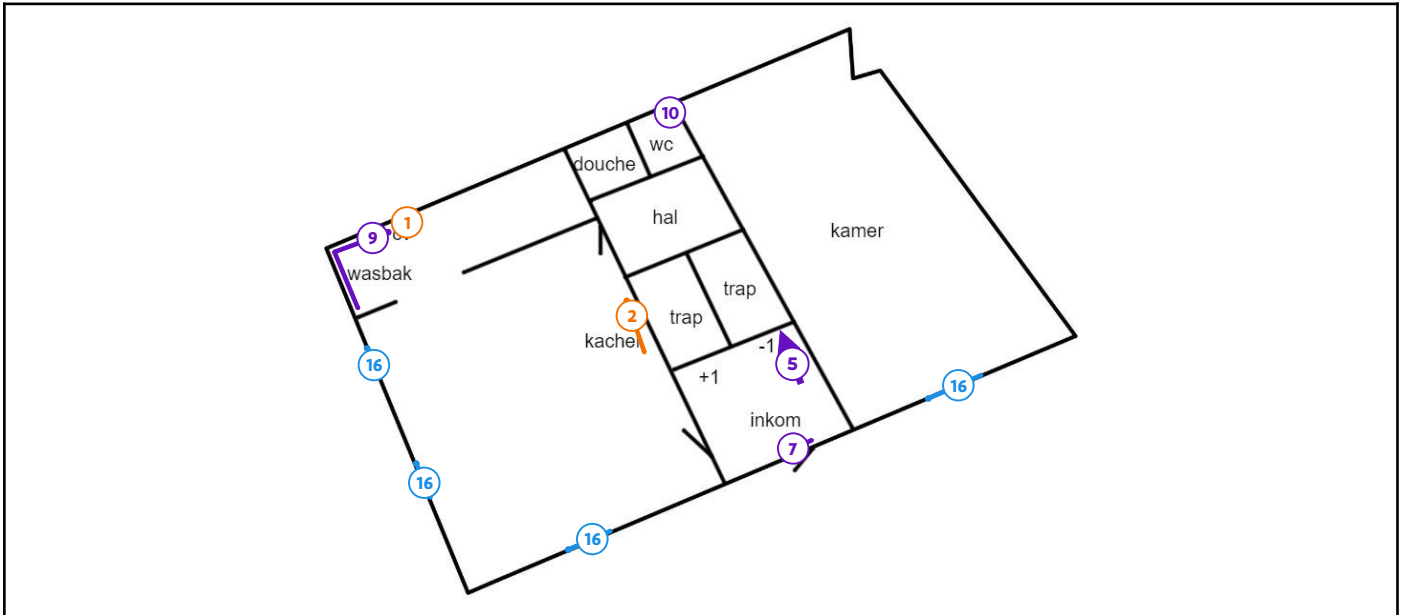
## Plan 1.4: Gelijkvloers varia

Beschrijving	Type	Actie
1. Junkers cv ketel	Asbestmateriaal	Verwijderen
2. Kachel gelijkvloers verdacht koord	Asbestmateriaal	Verwijderen
5. Kelder onder water	Beperking	-
7. voordeurplaat	Advies	-
9. Tegellijm faience	Advies	-
10. buis bij wc	Advies	-
16. Kit houten ramen	Geen asbest	-

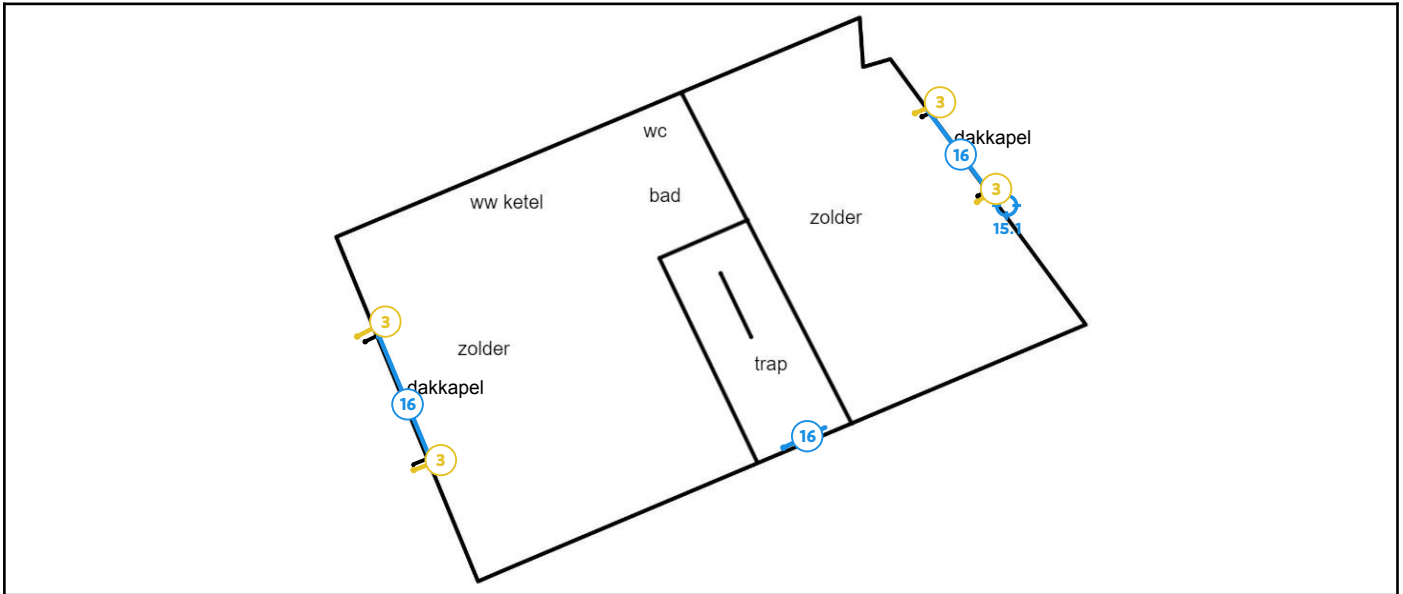
## Plan 1.12: Zolder varia

Beschrijving	Type	Actie
3. Menuiserie platen zijkant dakkapellen	Asbestmateriaal	Zorgvuldig beheren
15. Gips onderdakplaat	Geen asbest	-
15.1 Code: 5	Puntmonster	-
16. Kit houten ramen	Geen asbest	-

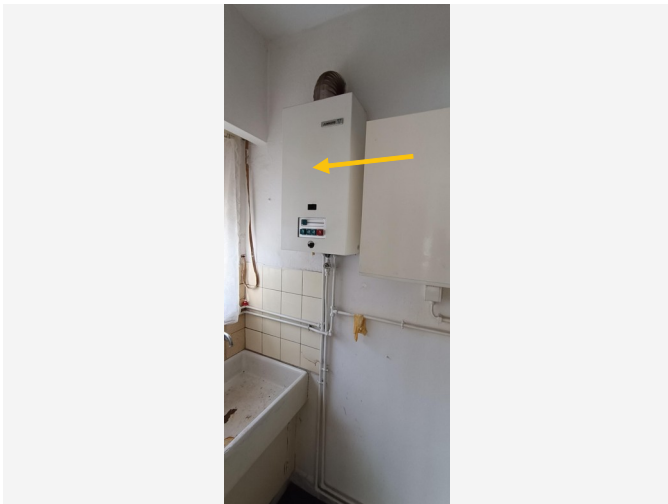
Overzichtsfoto

Type: CV ketels :: JUNKERS (Asbesthoudend)				
Uitvoering:	stand toestel: overtuik	Brandstof:	Aardgas	Warmtewisselaar: roestvrijstaal
Type:	Asbesthoudend	Opmerking:		
Vanaf:	Tot:			
ZWR 15/20	1978-01-01	1982-01-01		
Verklaring glasfibre asbest:		Verwerkingsadvies met betrekking tot het aanwezige asbest		
Pakkingen ringen waterverende koppeling		Alleen bij reparatie of sloop van toepassing		
ZWR 18/24W 250	1982-01-01	1989-04-01		
Verklaring glasfibre asbest:		Verwerkingsadvies met betrekking tot het aanwezige asbest		
Pakkingen ringen waterverende koppeling		Alleen bij reparatie of sloop van toepassing		
Type: Geboers :: JUNKERS (Asbesthoudend)				
Uitvoering:	Brandstof:	Warmtewisselaar:		
Type:	Asbesthoudend	Opmerking:		
Vanaf:	Tot:			
W 135	1968-01-01	1989-04-01	Toegestaan asbest: Asbestloos of ca 1m. Asbestvervangend materiaal: glasfibreloos.	
Verklaring glasfibre asbest:		Verwerkingsadvies met betrekking tot het aanwezige asbest

Pakkingen ringen waterverende koppeling		Alleen bij reparatie of sloop van toepassing		
W 250	1970-01-01	1989-01-01	Toegestaan asbest: Asbestloos of ca 1m. Asbestvervangend materiaal: glasfibreloos.	
Verklaring glasfibre asbest:		Verwerkingsadvies met betrekking tot het aanwezige asbest		
Pakkingen ringen waterverende koppeling		Alleen bij reparatie of sloop van toepassing		
W 325	1970-01-01	1989-01-01	Toegestaan asbest: Asbestloos of ca 1m. Asbestvervangend materiaal: glasfibreloos.	
Verklaring glasfibre asbest:		Verwerkingsadvies met betrekking tot het aanwezige asbest

Het asbestmateriaal valt onder de mijlpaal van 2034.

Eindbeoordeling materiaalrisico	Zeer laag materiaalrisico en/of zeer lage kans op vezelvrijgave
---------------------------------	---

Gebondenheid	Categorie 2: niet-hechtgebonden met matrix
Asbestsoort (vezeltype)	Alleen chrysotiel
Asbestconcentratie	Hoog ( $\geq 50\%$ )
Afschermingsgraad van het gehele materiaal	Stootvaste afscherming of omkasting
Toestand van het materiaal	Onbeschadigd, niet verweerd

Beschrijving	Junkers cv ketel
Omgeving	Binnen
Primaire drager	HVAC infrastructuur en uitrusting
Asbestmateriaal	Pakking, dichting
Bindmiddel van asbestmateriaal	Karton - papier - viltachtig
Gebondenheid op basis van bindmiddel	Niet-hechtgebonden

- Verwijder dit asbestmateriaal zo snel mogelijk. Volg de toestand goed op.
- Controle laten uitvoeren door een EH opgeleid techniker

- Eenvoudige handelingen: mag via doe-het-zelf of door werknemer(s) met opleidingsattest eenvoudige handelingen  
Eenvoudige handelingen: door opgeleid personeel Onderhoudstechnici moeten over een attest van eenvoudige handelingen beschikken , jaarlijks 8 u opleiding.

(Gebruik van FFP3 masker, handschoenen en tyvek! .)

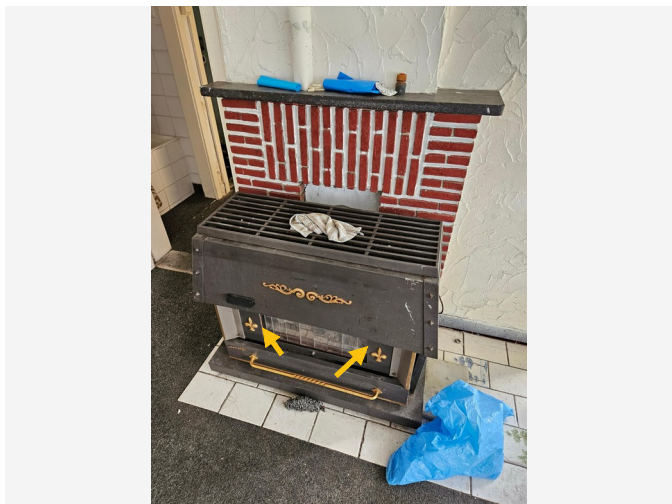
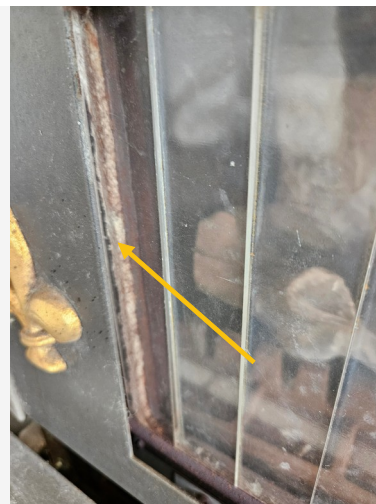
Overzichtsfoto

Het asbestmateriaal valt onder de mijlpaal van 2034.

Eindbeoordeling materiaalrisico	Verhoogd materiaalrisico en/of verhoogde kans op vezelvrijgave
---------------------------------	--

Gebondenheid	Categorie 3: niet-hechtgebonden met weinig of geen matrix
Asbestsoort (vezeltype)	Alleen chrysotiel
Asbestconcentratie	Hoog ( $\geq 50\%$ )
Afschermingsgraad van het gehele materiaal	Geheel of deels (ook) vrij aan de binnenlucht
Toestand van het materiaal	Licht beschadigd, licht verweerd. Intact materiaal type Pical – asbestboard of categorie III 'gebondenheid'

Beschrijving	Kachel gelijkvloers verdacht koord
Omgeving	Binnen
Primaire drager	HVAC infrastructuur en uitrusting
Asbestmateriaal	Koord, lint, band, strip
Bindmiddel van asbestmateriaal	Weinig of geen bindmiddel (textiel, bevolking, ...)
Gebondenheid op basis van bindmiddel	Niet-hechtgebonden
Hoeveelheid (lengte - omtrek - aantal)	• 0,50 m - 1,00 cm - 1 stuk
Totale oppervlakte	0,005 m <sup>2</sup>

<b>Eenvoudig bereikbaar</b>	Ja
<b>Bevestigingswijze</b>	<ul style="list-style-type: none"><li>• Geklemd</li></ul>
<b>Identificatiemethode</b>	Vaststelling zonder monstername
<b>Destructieve handeling voor identificatie</b>	Nee
<b>Opmerking</b>	Het koord is afgeschermd langs de voorkant waardoor staalname niet mogelijk is maar ze is toch vrij aan de binnenlucht wegens dunne openingen aan de zijkant.

- Verwijder dit asbestmateriaal zo snel mogelijk. Volg de toestand goed op.
- Vervang het asbestkoord bij onderhoudswerken.

- Eenvoudige handelingen: mag via doe-het-zelf of door werknemer(s) met opleidingsattest eenvoudige handelingen  
EH opgeleid personeel 8u basis asbes: Bij het verwijderen van asbestkoord komt relatief stof vrij, deze kan best verwijderd worden met extra fixatiemiddel, gebruik een ffp3 masker, wegwerphandschoenen en tyvec, verpak de koord in dubbel plasticzak (kan niet aangeboden worden op een containerpark, dit is losgebonden), biedt het afval aan bij een erkend verwerkingsbedrijf

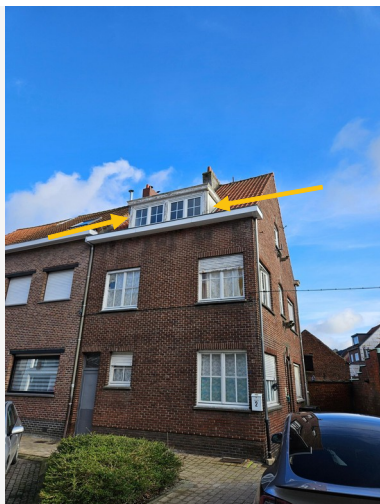
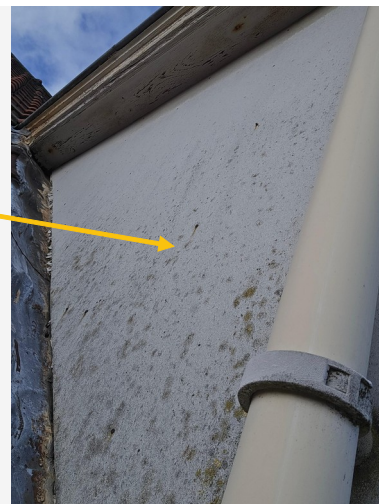
Overzichtsfoto

Het asbestmateriaal valt onder de mijlpaal van 2040.

Eindbeoordeling materiaalrisico	Laag materiaalrisico en/of verlaagde kans op vezelvrijgave
---------------------------------	--

Gebondenheid	Categorie 1: hechtgebonden in oorsprong
Asbestsoort (vezeltype)	Crocidoliet aanwezig
Asbestconcentratie	Laag (< 50%)
Afschermingsgraad van het gehele materiaal	Geheel of deels vrij aan de buitenlucht
Toestand van het materiaal	Licht beschadigd, licht verweerd. Intact materiaal type Pical – asbestboard of categorie III 'gebondenheid'

Beschrijving	Menuiserite platen zijkant dakkapellen
Omgeving	Buiten
Primaire drager	Wand buitenschil
Asbestmateriaal	Plaat, paneel, tablet - Type Menuiserite
Bindmiddel van asbestmateriaal	Cement
Gebondenheid op basis van bindmiddel	Hecht
Hoeveelheid (oppervlakte - dikte - aantal)	• 0,30 m <sup>2</sup> - 0,30 cm - 4 stuks
Totaal volume	0,004 m <sup>3</sup>

<b>Eenvoudig bereikbaar</b>	Ja
<b>Bevestigingswijze</b>	<ul style="list-style-type: none"><li>• Genageld, geniet</li></ul>
<b>Identificatiemethode</b>	Vaststelling zonder monstername
<b>Destructieve handeling voor identificatie</b>	Nee
<b>Opmerking</b>	Betreft 4 asbestverdachte platen (menuiserie) aan weerszijden van de dakkapellen (4 zijden).

- Zorg voor een veilig beheer. Vermijd het beschadigen van het asbestmateriaal. Controleer de toestand jaarlijks op wijzigingen.

- Eenvoudige handelingen: mag via doe-het-zelf of door werknemer(s) met opleidingsattest eenvoudige handelingen  
Gezien deze genageld zijn bestaat de kans op breken dus opgeleid personeel (8h opleiding EH asbest)

Dragen van de nodige beschermingsmiddelen (mondmasker ffp3, handschoenen, tyvec). Indien mogelijk de ondervloer afdekken, platen voorzichtig verwijderen, extra fixeren, niet breken, niet gooien, onmiddellijk verpakken of voorzichtig in container met asbest bag plaatsen.

Gebruik geen stortkokers.

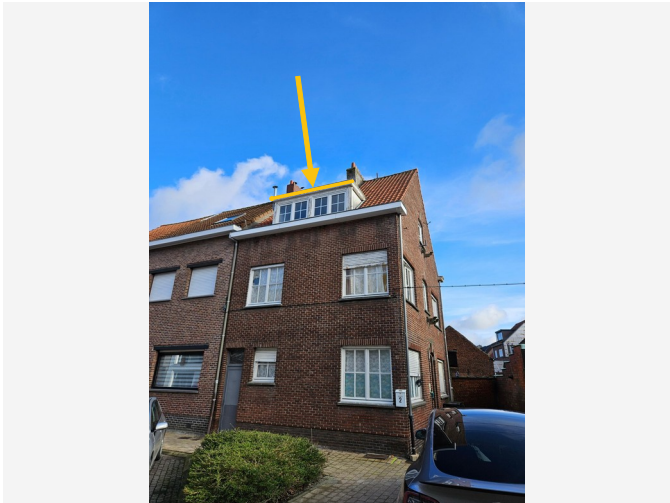
Situeringfoto

**Reden:** Er is geen volledige risicobeoordeling mogelijk

**Uitleg van de asbestdeskundige:** Het dak van de dakkapellen is niet inspecteerbaar zonder hoogtewerker. Bij dakwerken en beschikbaarheid van een hoogtewerker een extra controle laten uitvoeren.

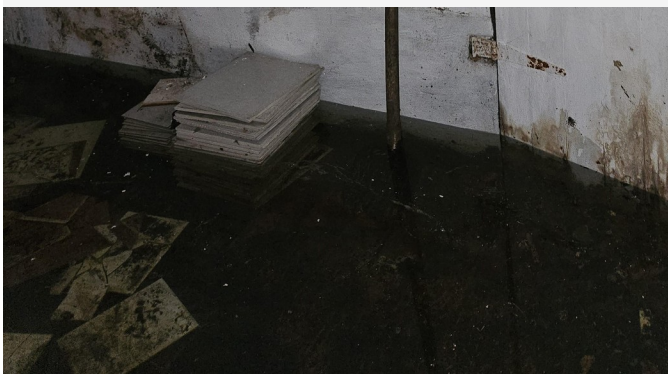
*Situeringfoto*

**Reden:** Er is geen volledige risicobeoordeling mogelijk

**Uitleg van de asbestdeskundige:** De kelder staat onder water.

De kelder kan pas onderzocht worden als de eigenaar/opdrachtgever deze laat leeg pompen.

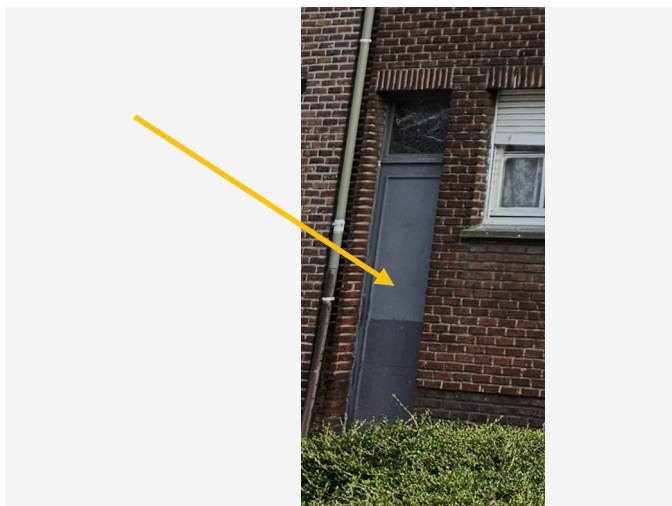
Situeringfoto

**Reden:** Slotvaste toegangspoort, -deur of -luik

**Uitleg van de asbestdeskundige:** De metalen deur aan de linkerkant van de voorgevel is slotvast.

Er is geen sleutel aanwezig. Deze ruimte kan bijgevolg niet onderzocht worden.

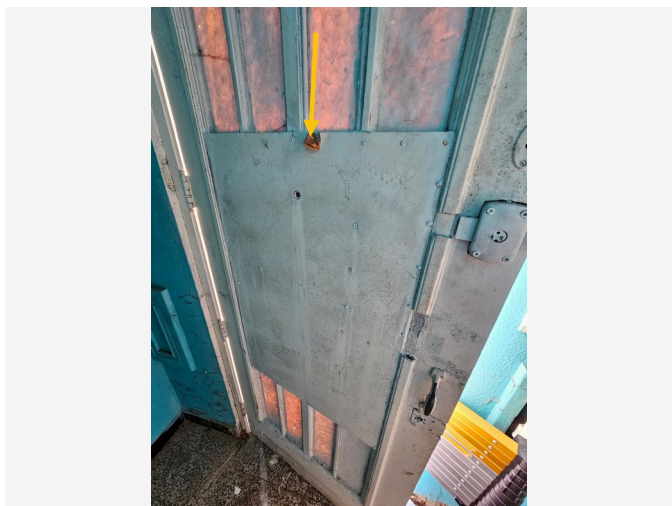
Vrije foto

De plaat die tegen de voordeur is gemonteerd werd gecontroleerd en blijkt niet asbest verdacht. (houtvezel)

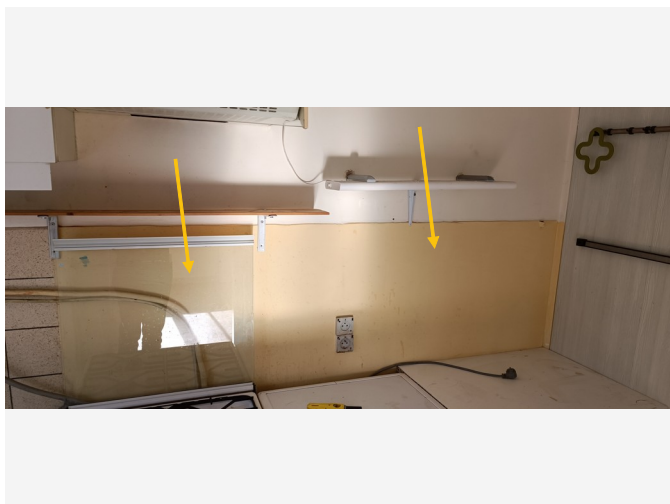
Vrije foto

De gele platen bij de keuken werden geïnspecteerd, deze zijn niet asbest verdacht. (houtvezel)

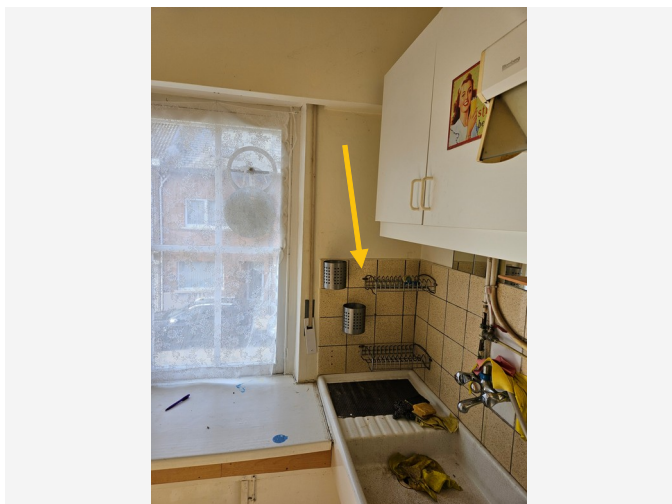
Vrije foto

In het inspectieprotocol is een monsternamen van tegellijm verplicht om dit te identificeren als niet-asbesthoudend. Er waren geen facturen ter beschikking die bevestigen dat de tegels na 2001 waren geplaatst. Er waren geen bestaande beschadigingen aan de wandtegels om de lijm voldoende te kunnen inspecteren. Om dit af te toetsen is het aangewezen om bij eventuele renovatiewerken aan de tegels verder onderzoek/staalname te laten uitvoeren ter controle.

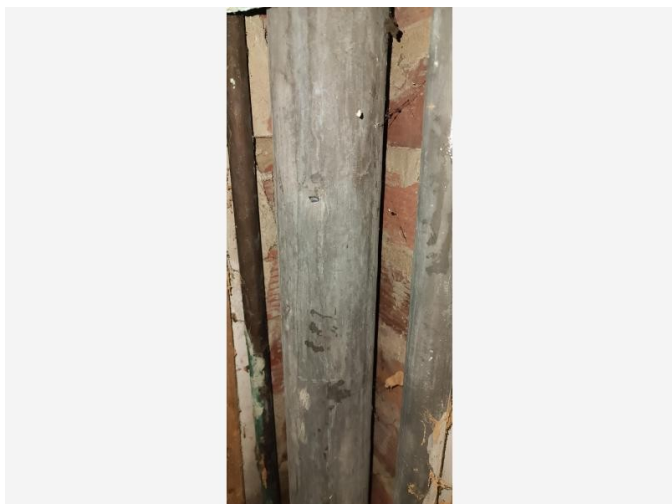
Vrije foto

Betreft een aluminium buis. (geen asbestcement)

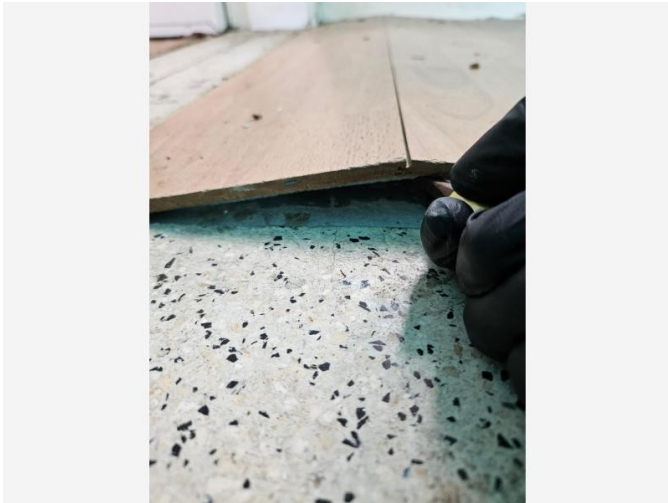
Vrije foto

Op verschillende plaatsen (vooral op v1) ligt een laminaat. Het is niet mogelijk vast te stellen wat er zich hieronder bevindt zonder demonteren/destructief onderzoek.

Aangewezen om bij verwijdering een extra controle uit te voeren.
