Asbestinventarisatetest

Jan Baptist Verlooystraat 5/502, 2020 Antwerpen

Attestnummer : 20240408-000410.000

Uitgegeven op : 08.04.2024

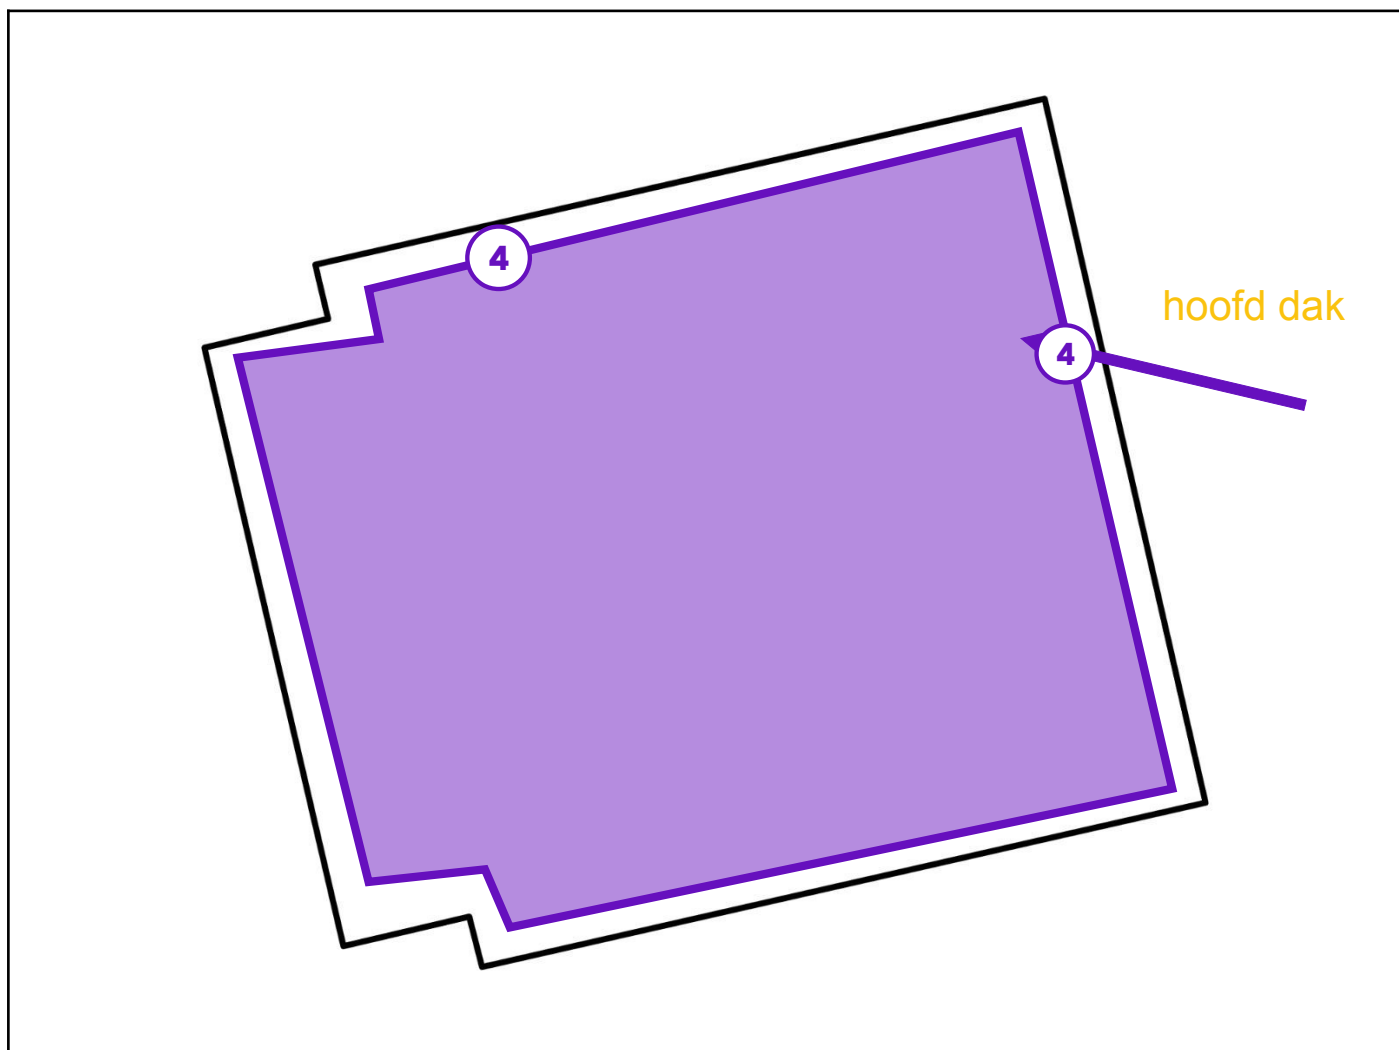
Plan 1.1: Hoofdgebouw plan

Beschrijving	Type	Actie
4. Hoofddak	Beperking	-

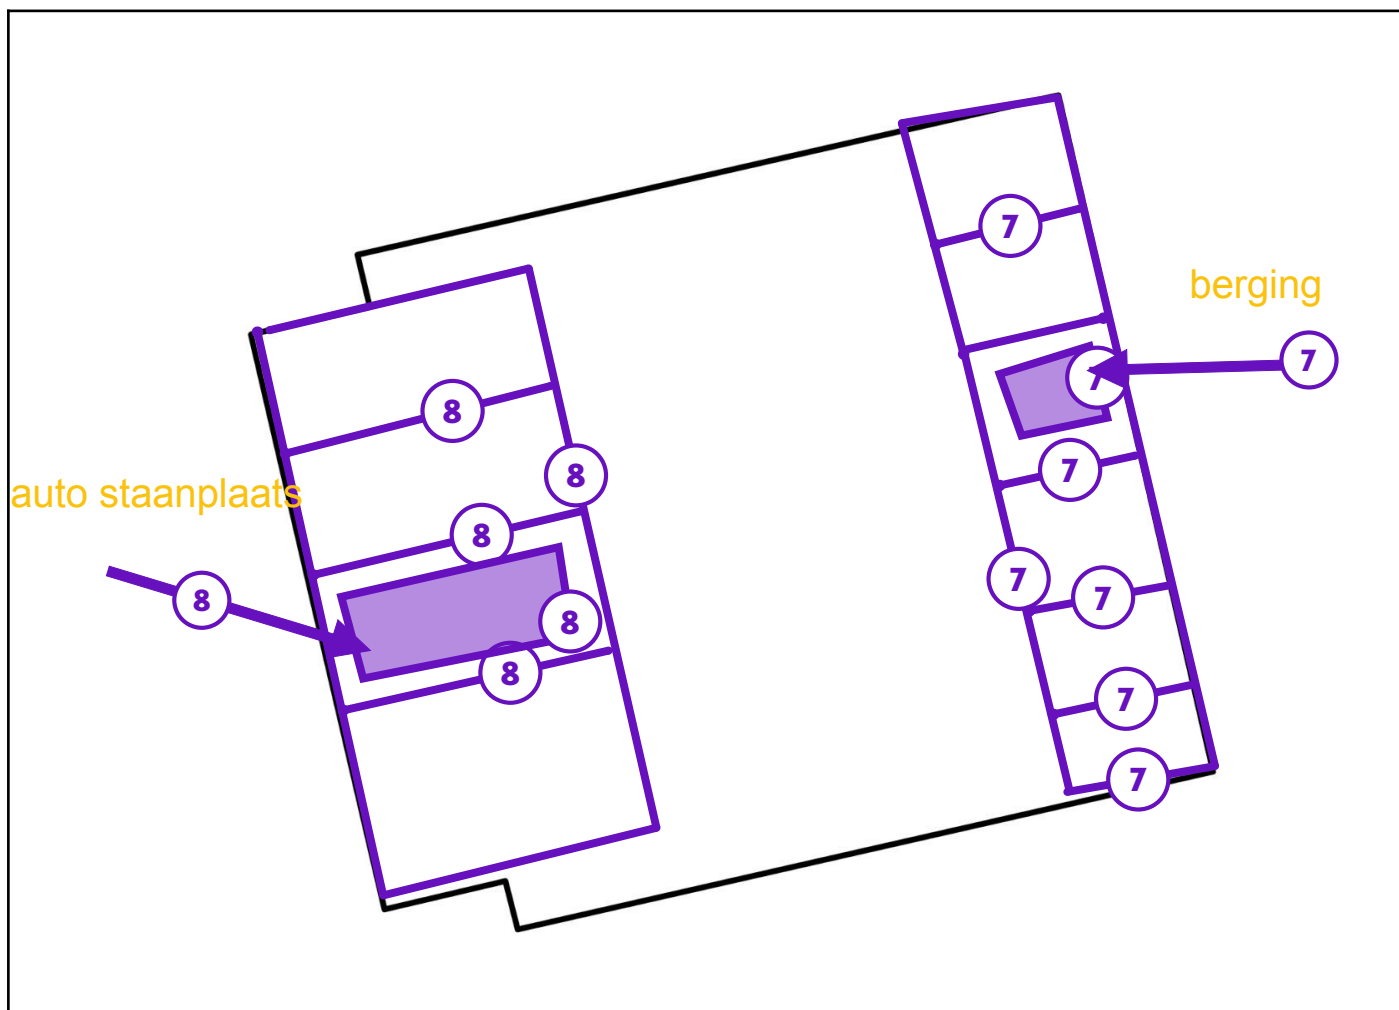
Plan 1.2: plan -1

Beschrijving	Type	Actie
7. kelder berging(privé)	Advies	-
8. auto staanplaats	Advies	-

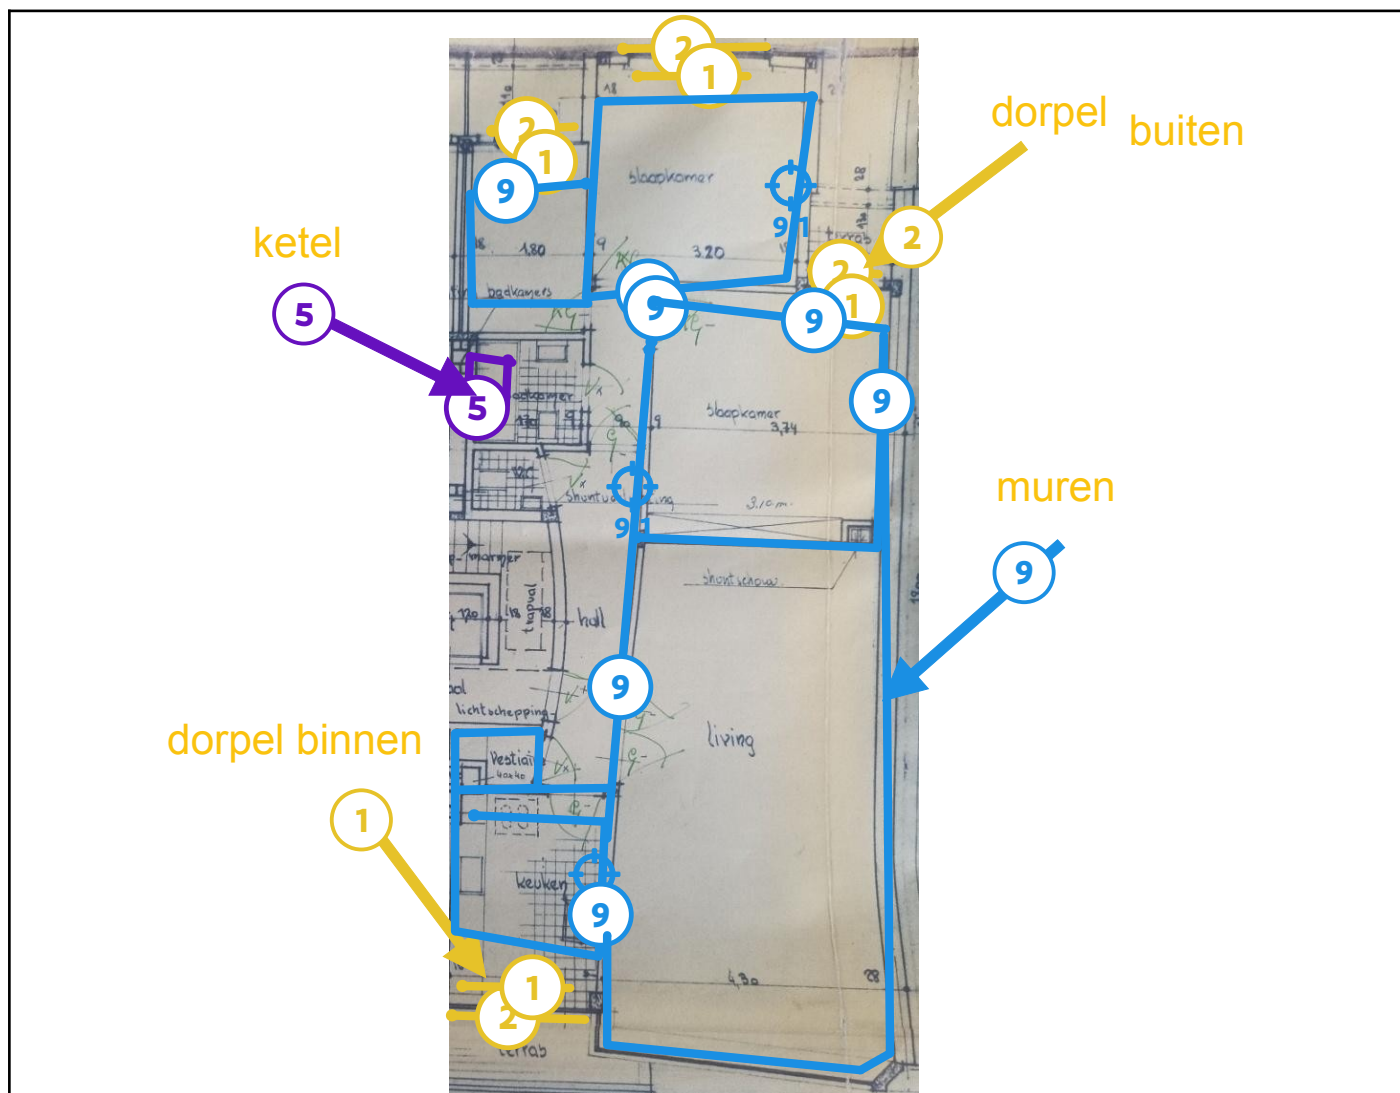
Plan 1.3: plan appartement

Beschrijving	Type	Actie
1. dorpel binnen	Asbestmateriaal	Zorgvuldig beheren
2. Dorpel buiten	Asbestmateriaal	Zorgvuldig beheren
5. Ketel	Advies	-
9. muur pleister	Geen asbest	-
9.1 Code: muur 1	Mengmonster	-

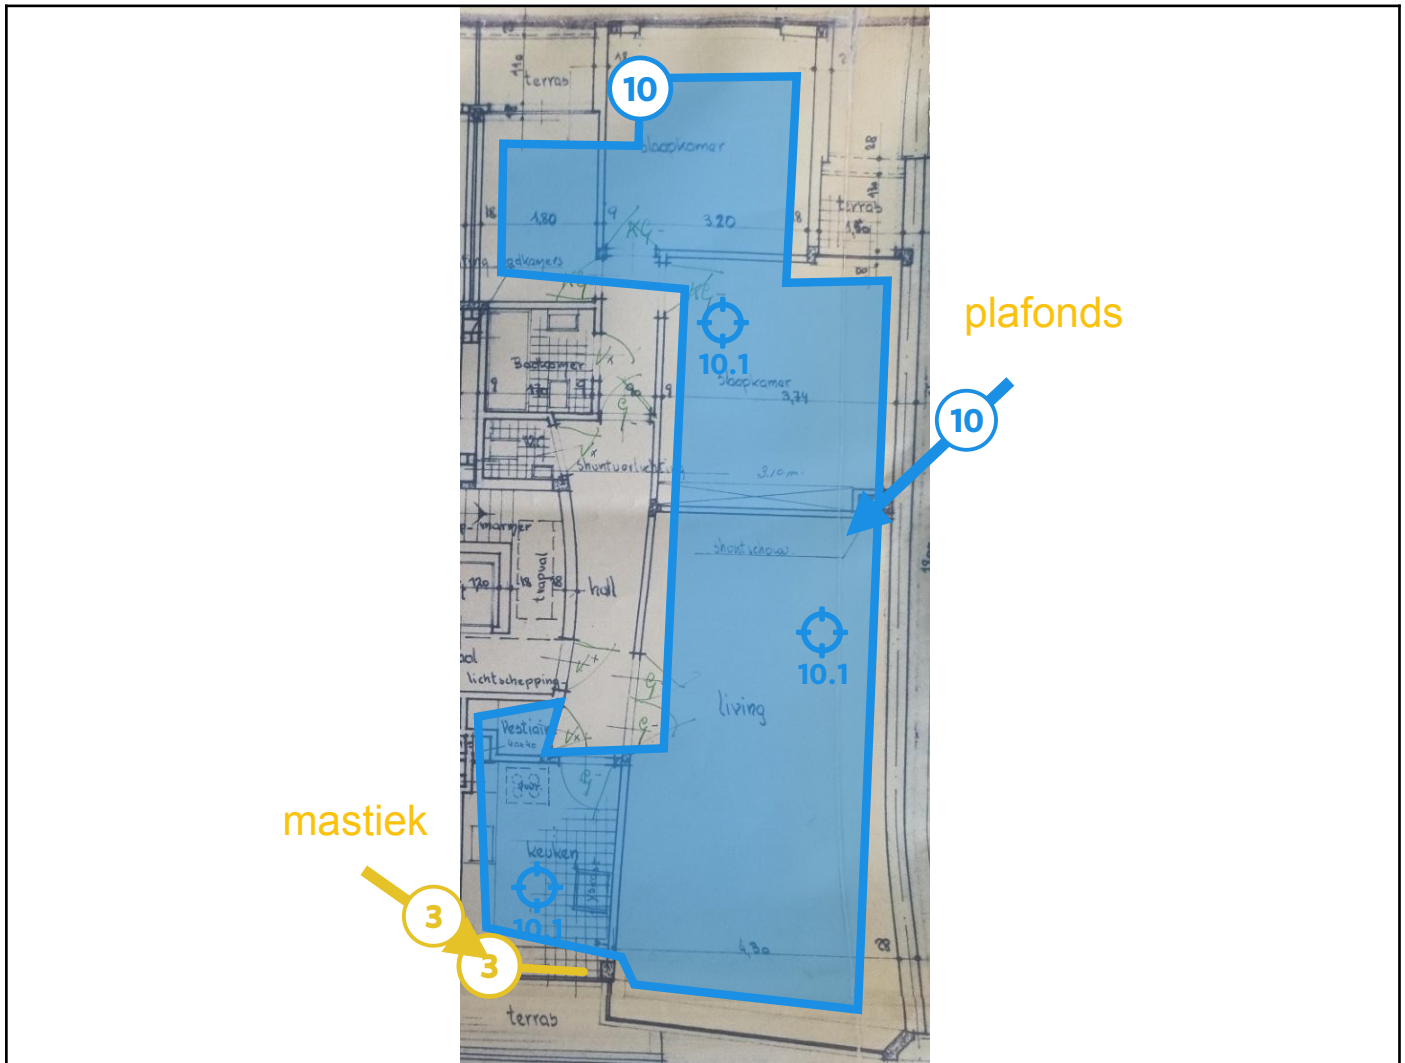
Plan 1.4: plan appartement

Beschrijving	Type	Actie
3. mestiek	Asbestmateriaal	Zorgvuldig beheren
10. plafond pleister	Geen asbest	-
10.1 Code: plafond 2	Mengmonster	-

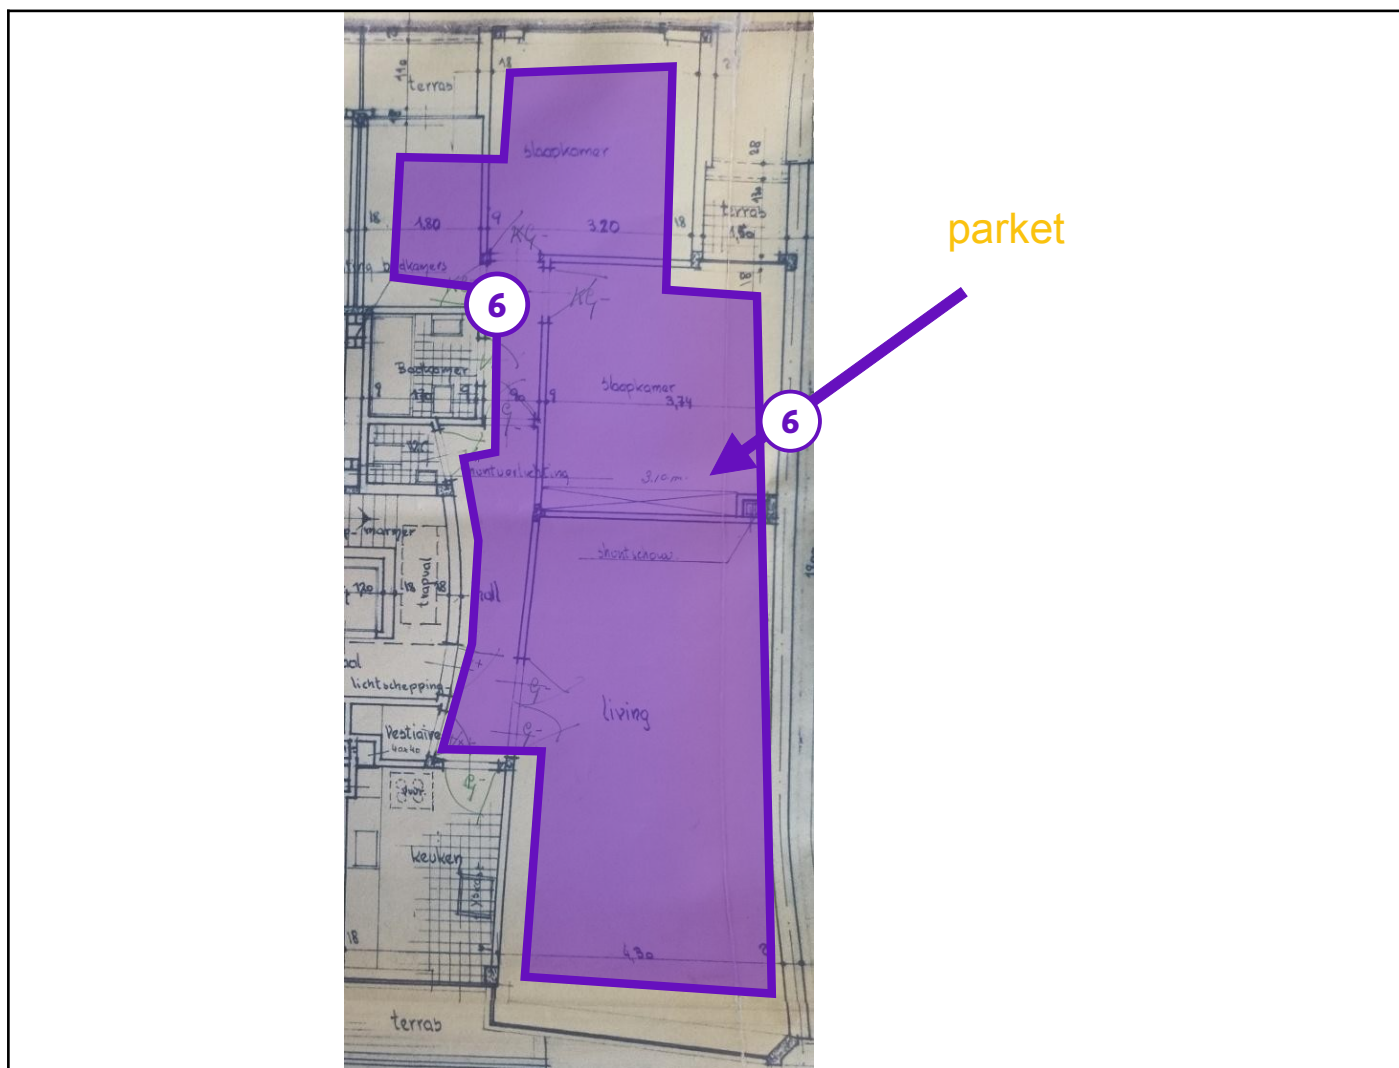
Plan 1.5: plan appartement

Beschrijving	Type	Actie
6. parket lijm	Advies	-

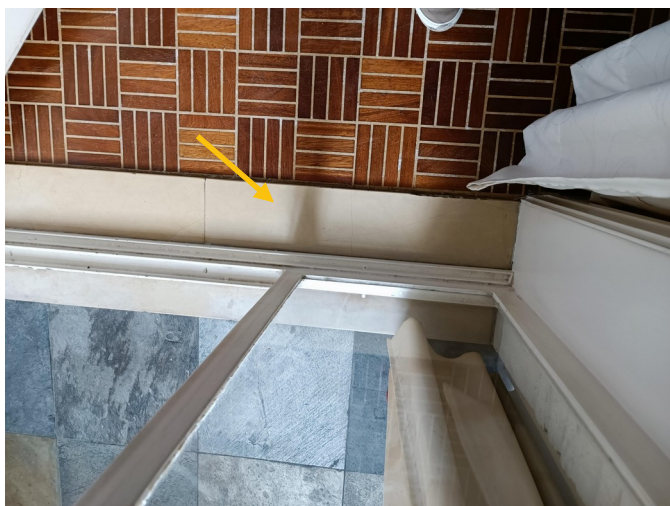
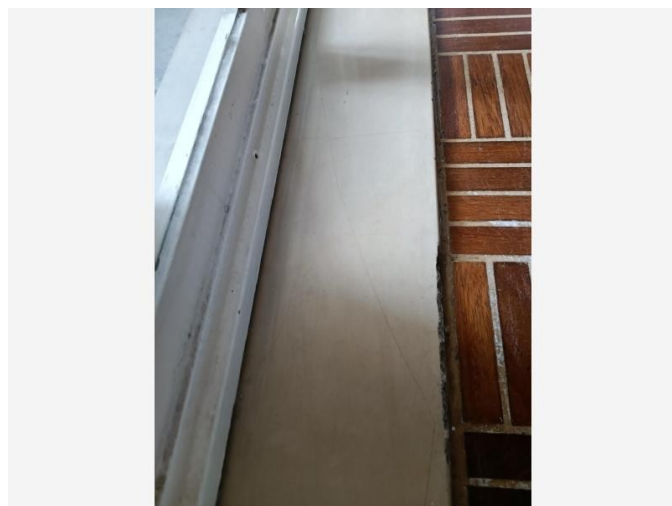
Het asbestmateriaal valt onder de mijlpaal van 2040.

Zorgvuldig beheren

niet schuren

Eindbeoordeling materiaalrisico	Laag materiaalrisico en/of verlaagde kans op vezelvrijgave
---------------------------------	--

Gebondenheid	Categorie 1: hechtgebonden in oorsprong
Asbestsoort (vezeltype)	Alleen chrysotiel
Asbestconcentratie	Laag (< 50%)
Afschermingsgraad van het gehele materiaal	Geheel of deels (ook) vrij aan de binnenlucht
Toestand van het materiaal	Licht beschadigd, licht verweerd. Intact materiaal type Pical – asbestboard of categorie III 'gebondenheid'

Beschrijving	dorpel binnen
Omgeving	Binnen
Primaire drager	Wandopening verticaal (raam, deur, ...)
Asbestmateriaal	Plaat, paneel, tablet - Type Massal
Bindmiddel van asbestmateriaal	Cement
Gebondenheid op basis van bindmiddel	Hecht
Hoeveelheid (oppervlakte - dikte - aantal)	• 0,20 m ² - 4,00 cm - 1 stuk
Totaal volume	0,008 m ³

- Zorg voor een veilig beheer. Vermijd het beschadigen van het asbestmateriaal. Controleer de toestand jaarlijks op wijzigingen.

- Eenvoudige handelingen: mag via doe-het-zelf of door werknemer(s) met opleidingsattest eenvoudige handelingen
De dorpels of tabletten kunnen voorzichtig losgebeiteld worden, extra bevochtigen om stof te voorkomen + dragen van de nodige beschermingsmiddelen (mondmasker ffp3, handschoenen, tyvec) verpakken in plastic folie en afvoeren naar het containerpark als hechtgebonden asbestafval.

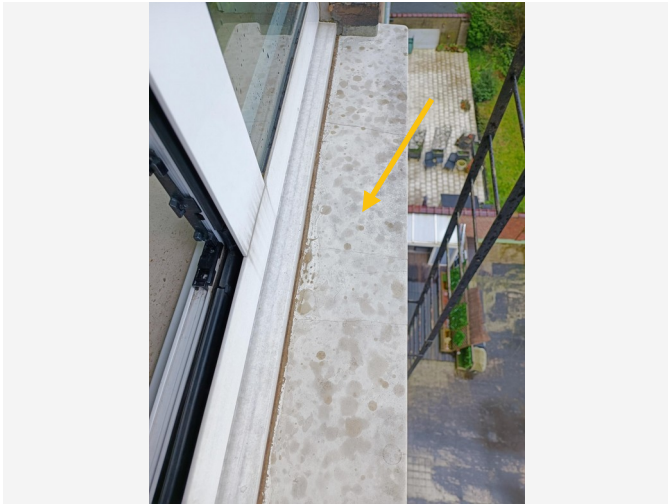
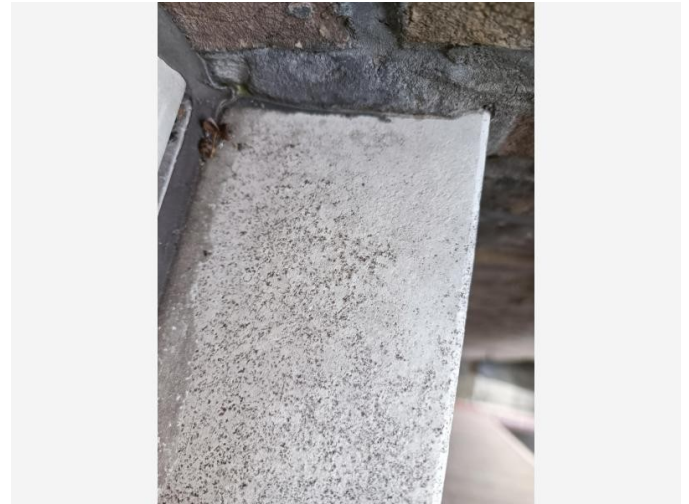
Het asbestmateriaal valt onder de mijlpaal van 2040.

Zorgvuldig beheren

Niet schuren.

Eindbeoordeling materiaalrisico	Laag materiaalrisico en/of verlaagde kans op vezelvrijgave
---------------------------------	--

Gebondenheid	Categorie 1: hechtgebonden in oorsprong
Asbestsoort (vezeltype)	Crocidoliet aanwezig
Asbestconcentratie	Laag (< 50%)
Afschermingsgraad van het gehele materiaal	Geheel of deels vrij aan de buitenlucht
Toestand van het materiaal	Licht beschadigd, licht verweerd. Intact materiaal type Pical – asbestboard of categorie III 'gebondenheid'

Beschrijving	Dorpel buiten
Omgeving	Buiten
Primaire drager	Wandopening verticaal (raam, deur, ...)
Asbestmateriaal	Plaat, paneel, tablet - Generiek
Bindmiddel van asbestmateriaal	Cement
Gebondenheid op basis van bindmiddel	Hecht
Hoeveelheid (oppervlakte - dikte - aantal)	• 0,60 m ² - 5,00 cm - 1 stuk
Totaal volume	0,03 m ³

- Zorg voor een veilig beheer. Vermijd het beschadigen van het asbestmateriaal. Controleer de toestand jaarlijks op wijzigingen.

- Eenvoudige handelingen: mag via doe-het-zelf of door werknemer(s) met opleidingsattest eenvoudige handelingen
De dorpels of tabletten kunnen voorzichtig losgebeiteld worden, extra bevochtigen om stof te voorkomen + dragen van de nodige beschermingsmiddelen (mondmasker ffp3, handschoenen, tyvec) verpakken in plastic folie en afvoeren naar het containerpark als hechtgebonden asbestafval.

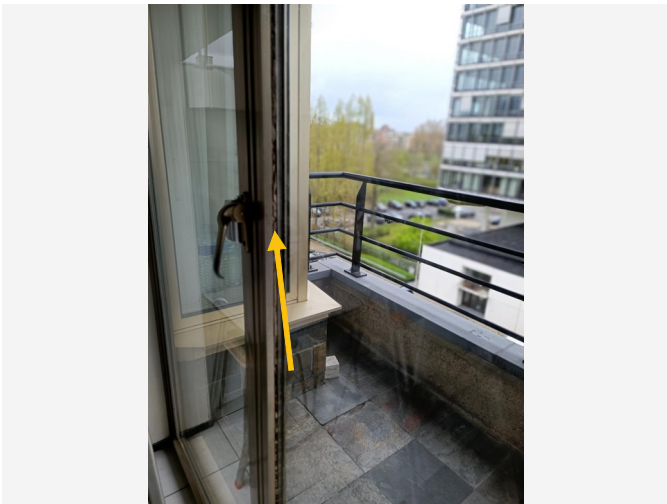
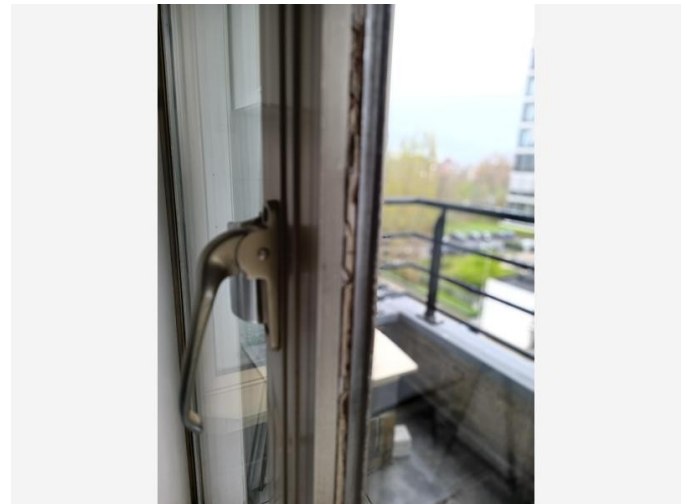
Het asbestmateriaal valt onder de mijlpaal van 2040.

Zorgvuldig beheren

- In het inspectieprotocol is een monstername van mastiek verplicht om dit te identificeren als niet-asbesthoudend. Echter was de opdracht zonder staalnames en wordt de mastiek als asbestverdacht beschouwd

Eindbeoordeling materiaalrisico	Laag materiaalrisico en/of verlaagde kans op vezelvrijgave
---------------------------------	--

Gebondenheid	Categorie 1: hechtgebonden in oorsprong
Asbestsoort (vezeltype)	Amfibool aanwezig, uitgezonderd crocidoliet
Asbestconcentratie	Laag (< 50%)
Afschermingsgraad van het gehele materiaal	Geheel of deels (ook) vrij aan de binnenlucht
Toestand van het materiaal	Licht beschadigd, licht verweerd. Intact materiaal type Pical – asbestboard of categorie III 'gebondenheid'

Beschrijving	mastiek
Omgeving	Binnen
Primaire drager	Wandopening verticaal (raam, deur, ...)
Asbestmateriaal	In-situ afwerkingslagen - Pasta, stopverf, voegsel, stopsel, vulsel, mastiek, katten, ...
Bindmiddel van asbestmateriaal	Kitten, mastiek, pasta
Gebondenheid op basis van bindmiddel	Hecht
Hoeveelheid (gewicht - aantal)	• 2,00 kg - 1 stuk

- Zorg voor een veilig beheer. Vermijd het beschadigen van het asbestmateriaal. Controleer de toestand jaarlijks op wijzigingen.

- Eenvoudige handelingen: mag via doe-het-zelf of door werknemer(s) met opleidingsattest eenvoudige handelingen
Bij vervangen van de oude ramen/deuren kan de mastiek mee verwijderd worden. Alle werknemer(s) moeten wel beschikken over een opleidingsattest eenvoudige handelingen 8u. Verwijdering met puntafzuiging dmv een stofzuiger met absoluut filter. Oud raamwerk wordt gerecycleerd, er mogen geen restanten aan het raamwerk achter blijven.

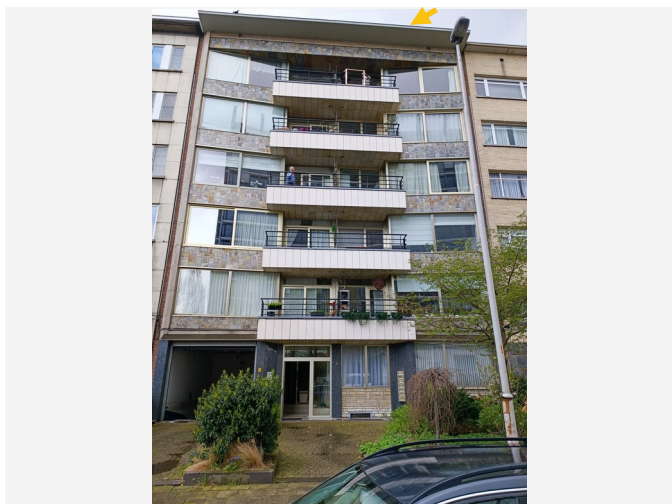
Situeringsfoto

Tijdelijke beperking

Reden: Het te onderzoeken materiaal situeert zich hoger dan 3,50 m te rekenen vanaf een veilige ondergrond

Uitleg van de asbestdeskundige: Het plat dak(gemeenschappelijk) is niet waarneembaar en situeert zich hoger dan 3.50m te rekenen vanaf een veilige ondergrond, bij werken extra controle bv door middel van een stelling,hoogtewerker...

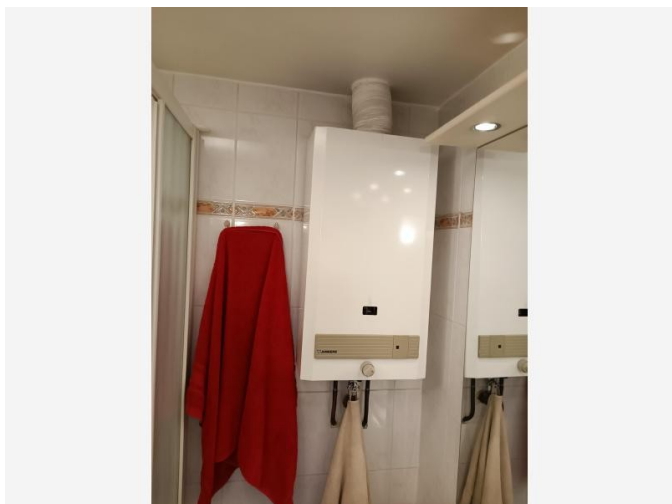
Vrije foto

Het bouwjaar is niet teruggevonden en het exact gebruik van asbesthoudend materiaal is niet gekend . Laat de ketel controleren door een opgeleid techniker (basis 8 u asbest) tijdens het onderhoud

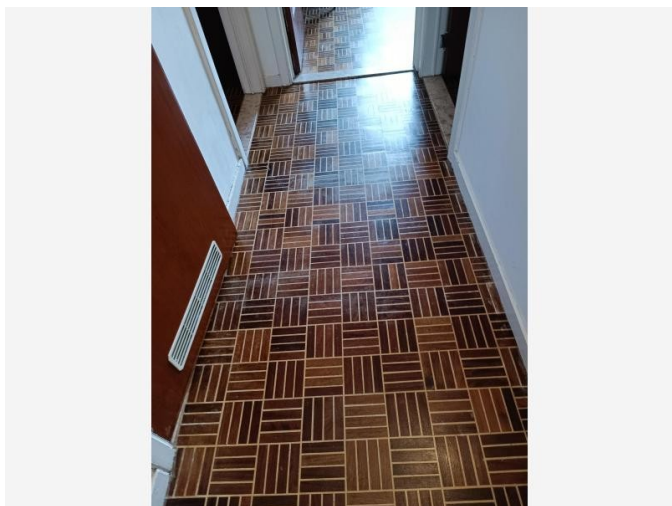
Vrije foto

In het verleden werd asbesthoudende zwarte lijm gebruikt voor het vastlijmen van parket vloer . Bij renovatie extra controle uitvoeren.

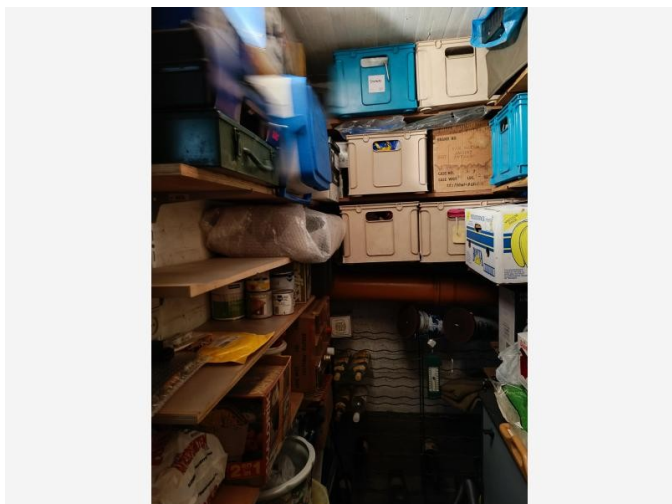
Vrije foto

Er werden geen asbest toepassingen vastgesteld.(kelder berging privé)

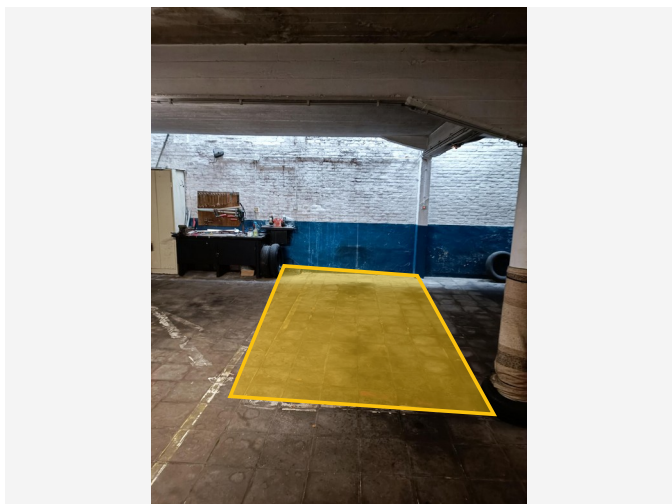
Vrije foto

Er werden geen asbest toepassingen vastgesteld.(autostaan plaats prive)

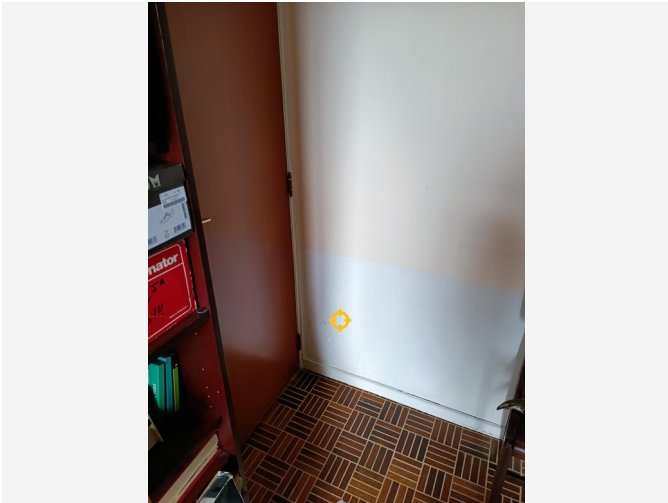
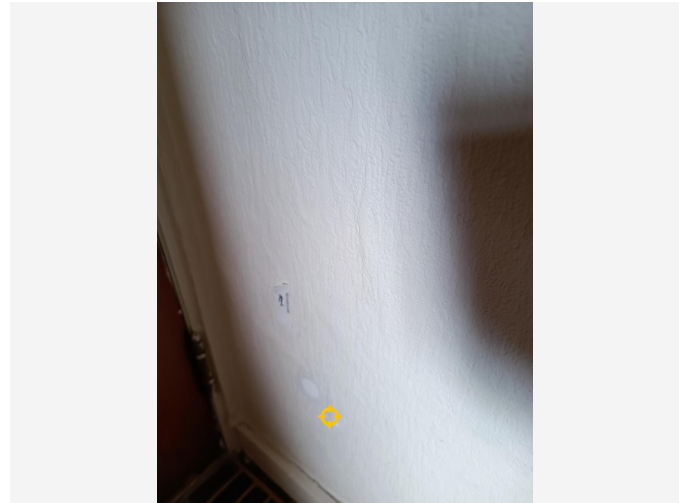
Geen asbest

#	Type	Referentie	Resultaat
9.1	Mengmonster	muur 1	Geen asbest

Beschrijving	muur pleister
Omgeving	Binnen
Primaire drager	Binnenwand
Bindmiddel van materiaal	Gips - kalk

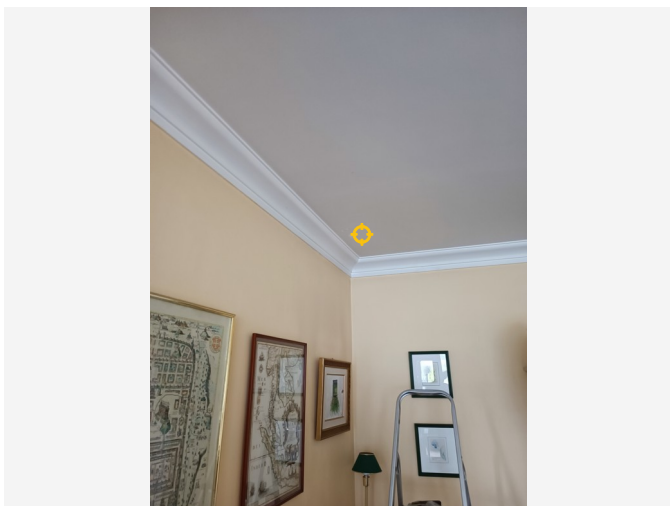
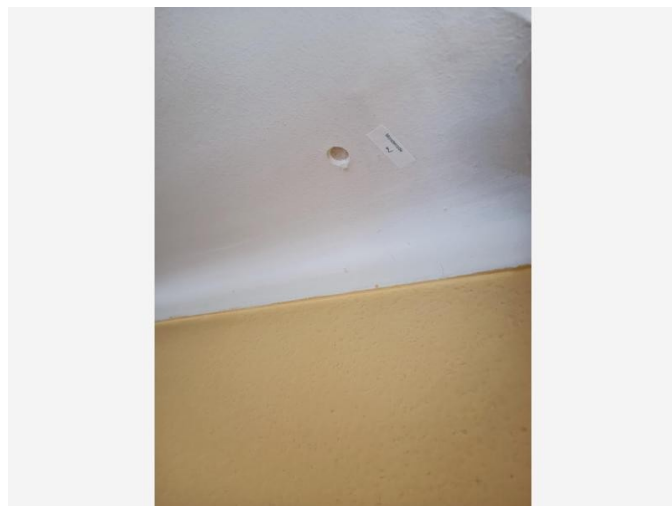
Geen asbest

#	Type	Referentie	Resultaat
10.1	Mengmonster	plafond 2	Geen asbest

Beschrijving	plafond pleister
Omgeving	Binnen
Primaire drager	Plafond
Bindmiddel van materiaal	Gips - kalk
