# Asbestinventarisat attest

Justitiestraat 4/2b, 2018 Antwerpen

Attestnummer : 20250310-000147.000

# Zone 1: Appartement

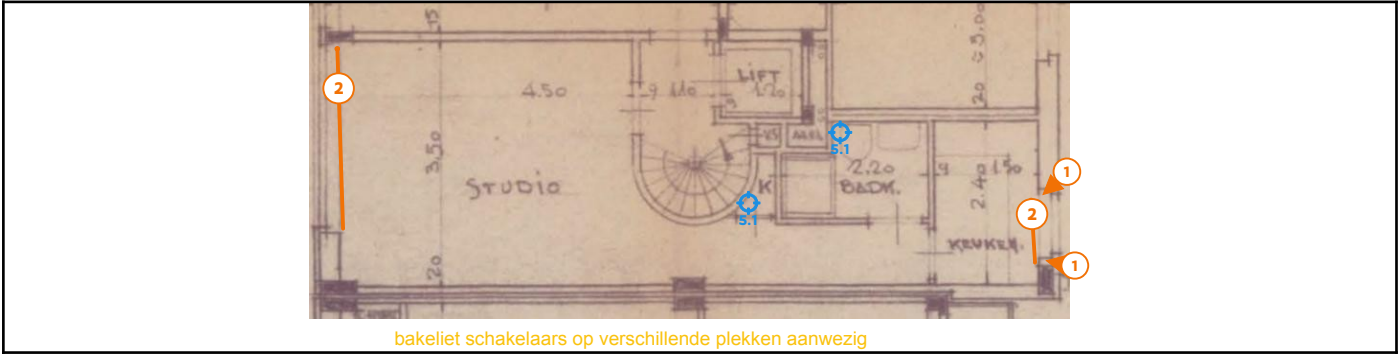
# Plan 1.3: Plan stopverf ramen en mastiek

| Beschrijving | Type | Actie |
|---|---|---|
| 1. Mastiek ramen achteraan | Asbestmateriaal | Verwijderen |
| 2. Stopverf ramen | Asbestmateriaal | Verwijderen |
| 3. Bakeliet schakelaars | Asbestmateriaal | Zorgvuldig beheren |

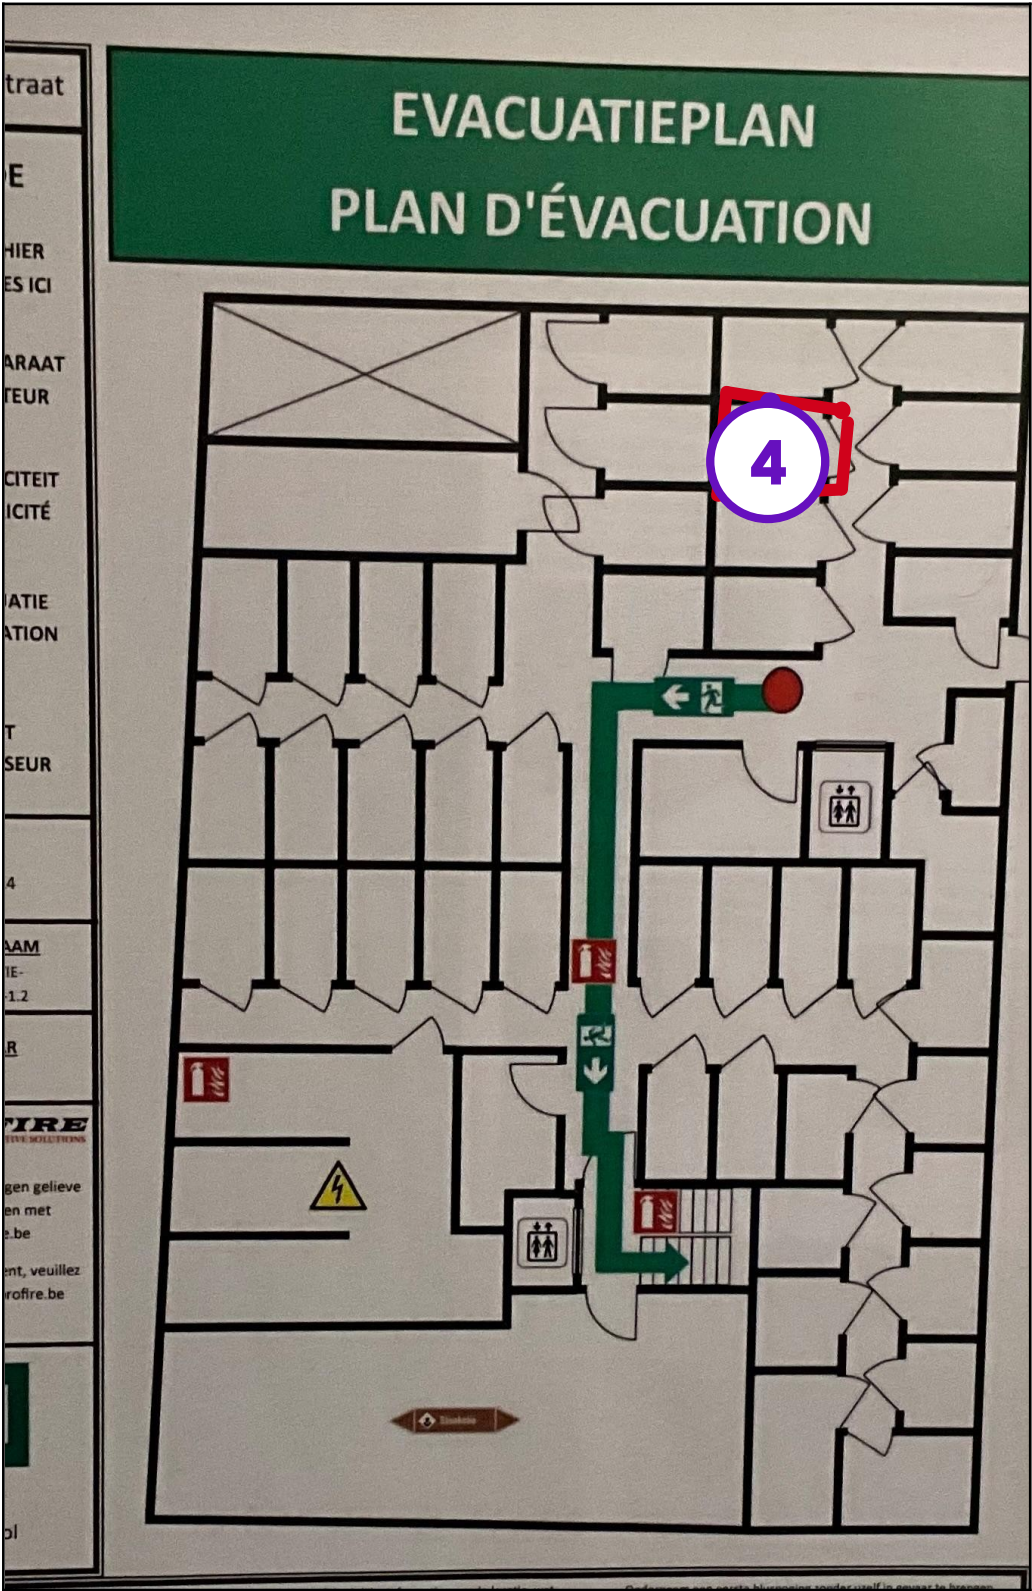
Plan 1.4: Kelderplan

| 4. Leidingisolatie kelderberging | Advies | - |

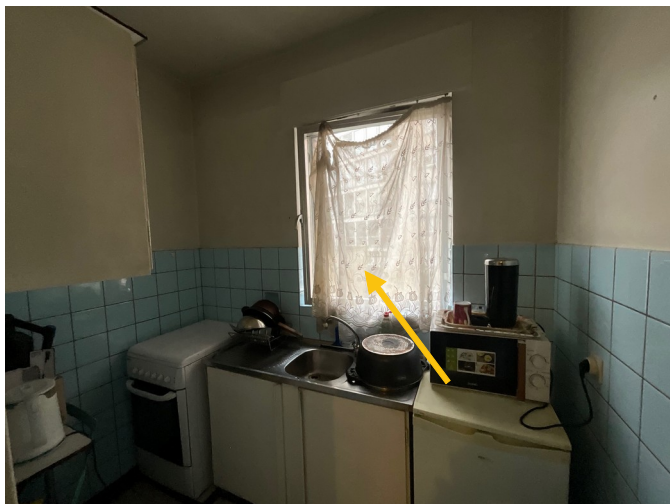
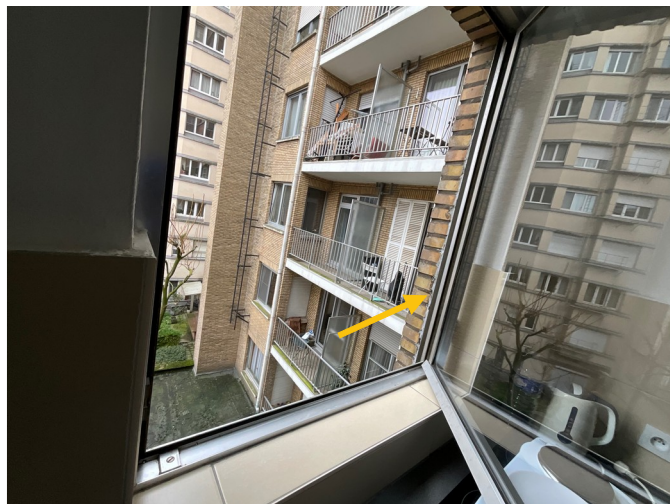
Overzichtsfoto

Detailfoto

| Eindbeoordeling materiaalrisico | Verhoogd materiaalrisico en/of verhoogde kans op vezelvrijgave |

| Asbestsoort (vezeltype) | Crocidoliet aanwezig |
| Toestand van het materiaal | Matig beschadigd, matig verweerd |

| Beschrijving | Mastiek ramen achteraan |
| Opmerking | <p>Mastiek aanwezig tussen muur/raam.</p> <p>Het gewicht en lm is een beredeneerde schatting. Er worden geen rechten verleend aan deze oppervlaktes. De dikte is een schatting die voorkomt uit de monsterplaatsen en is daarom niet altijd representatief.</p> |

Verwijderen

- Zorg voor een veilig beheer. Vermijd het beschadigen van het asbestmateriaal. Controleer de toestand jaarlijks op wijzigingen.

- Eenvoudige handelingen: mag via doe-het-zelf of door werknemer(s) met opleidingsattest eenvoudige handelingen  
verwijdering doe het zelf en EH opgeleid personeel : De toepassing extra fixeren en losbeitelen

- Eenvoudige handelingen: enkel door erkend asbestverwijderaar  
EH erkend saneerder . De saneerder motiveert de verwijderingsmethode in het werkplan. Verwijdering met

puntafzuiging dmv een stofzuiger met absoluut filter of methode inslijpen baksteen . Oud raamwerk word gerecycleerd , er mogen geen restanten aan het raamwerk achter blijven.

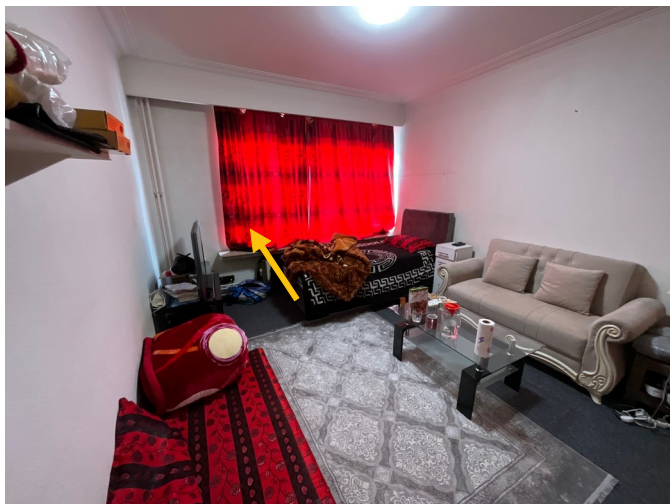
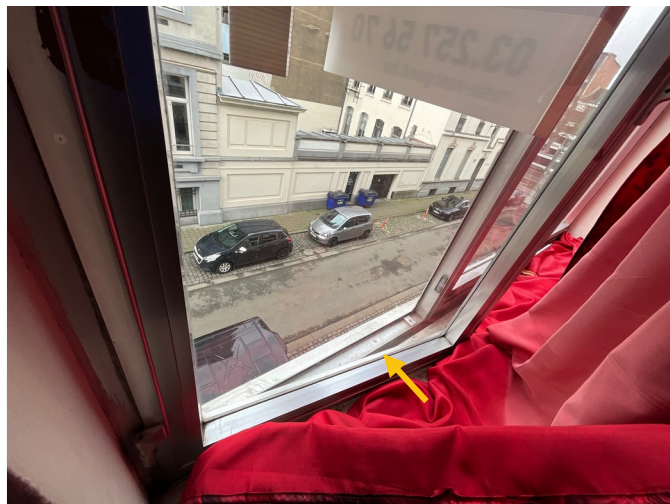
Overzichtsfoto

Detailfoto

| Eindbeoordeling materiaalrisico | Verhoogd materiaalrisico en/of verhoogde kans op vezelvrijgave |

| Asbestsoort (vezeltype) | Crocidoliet aanwezig |
| Toestand van het materiaal | Matig beschadigd, matig verweerd |

| Beschrijving | Stopverf ramen |
| Opmerking | <p>Stopverf aanwezig tussen raam/glas</p> <p>Het gewicht en lm is een beredeneerde schatting. Er worden geen rechten verleend aan deze oppervlaktes. De dikte is een schatting die voorkomt uit de monsterplaatsen en is daarom niet altijd representatief.</p> |

Verwijderen

- Zorg voor een veilig beheer. Vermijd het beschadigen van het asbestmateriaal. Controleer de toestand jaarlijks op wijzigingen.

- Eenvoudige handelingen: mag via doe-het-zelf of door werknemer(s) met opleidingsattest eenvoudige handelingen  
verwijdering doe het zelf en EH opgeleid personeel : De toepassing extra fixeren en losbeitelen

Doch wordt het sterk afgeraden dit zelf te doen.

De ramen kunnen eventueel in zijn geheel afgevoerd worden als asbesthoudend afval.

- Eenvoudige handelingen: enkel door erkend asbestverwijderaar  
De toepassing extra fixeren en gebruik van puntafzuiging dmv stofzuiger met absoluut filter

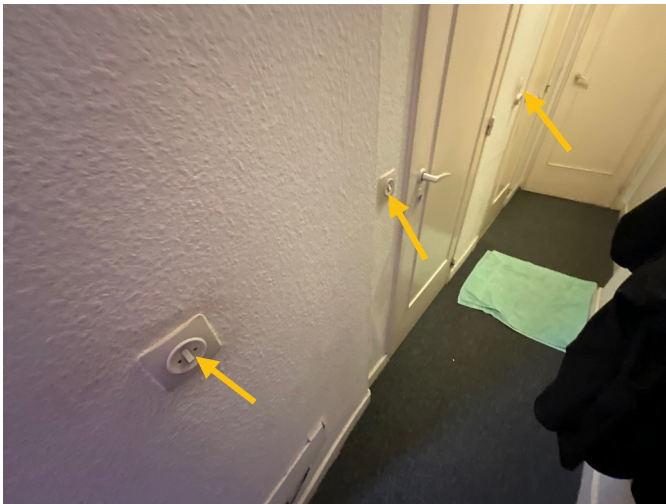
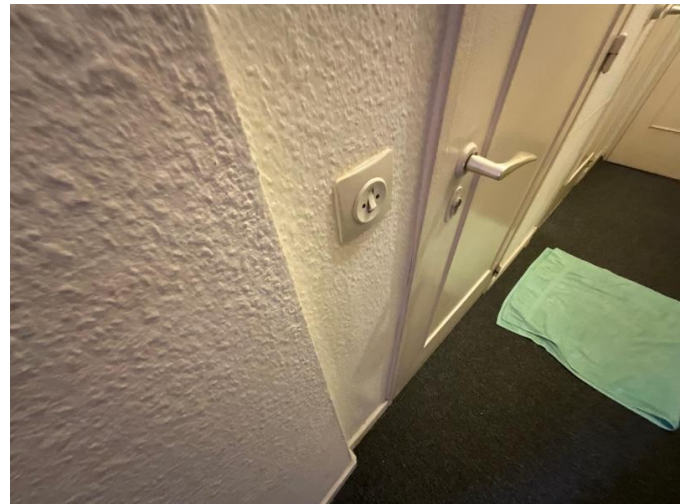
Overzichtsfoto

Detailfoto

| Eindbeoordeling materiaalrisico | Laag materiaalrisico en/of verlaagde kans op vezelvrijgave |

| Toestand van het materiaal | Onbeschadigd, niet verweerd |

| Beschrijving | Bakeliet schakelaars |
| Opmerking | <p>de toepassingen zijn aanwezig op verschillende plaatsen in de woning.</p> <p>Het is moeilijk te bepalen of de bakeliettoepassingen in de woning ook effectief asbesthoudend zijn (het kan ook gaan om de asbestvrije variant). De hoeveelheid betreft slechts een schatting.</p> <p>Er werd geen monster genomen omw. beschadiging aan een elektrisch gerelateerde toepassing, extra controle bij verwijdering van het verdacht materiaal.</p> |

Zorgvuldig beheren

- Zorg voor een veilig beheer. Vermijd het beschadigen van het asbestmateriaal. Controleer de toestand jaarlijks op wijzigingen.

- Eenvoudige handelingen: mag via doe-het-zelf of door werknemer(s) met opleidingsattest eenvoudige handelingen  
Schakelaars, stopcontacten en andere gelijkaardige toepassingen kunnen eenvoudig losgeschroefd worden --  
> EH doe-het-zelf.

Verpak in plastic afvalzak en af te voeren naar het containerpark als hechtgebonden asbestafval.

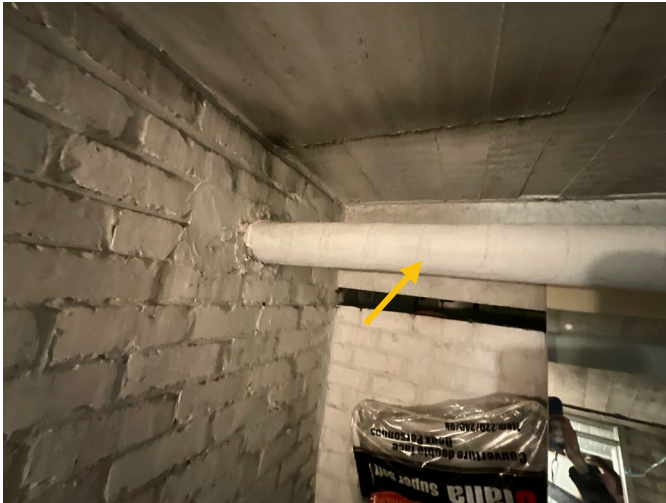
Vrije foto

Er werd leidingisolatie aangetroffen in de kelderberging. Deze isolatie maakt deel uit van een groter geheel (gemene delen) en zal worden bemonsterd wanneer de inspectie van de gemene delen plaatsvindt.

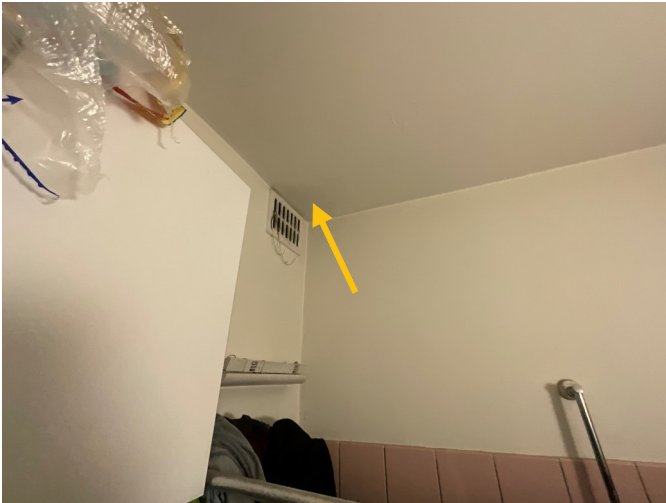
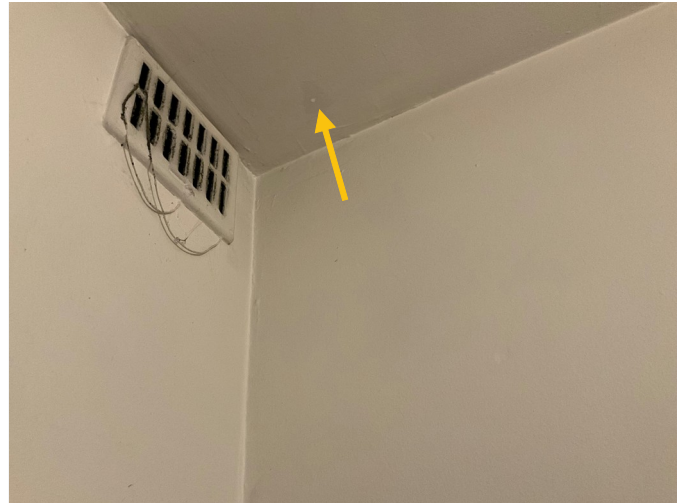
## Fiche 5: Plafondpleister

Geen asbest

| # | Type | Referentie | Resultaat |
|---|---|---|---|
| 5.1 | Mengmonster | S2 | Geen asbest |

| Opmerking | <p>Volgens het inspectieprotocol is een monstername van het pleisterwerk verplicht om dit te identificeren als niet-asbesthoudend.</p> <p>Locatie staalnames: individuele ruimte: hal leefruimte / natte ruimte:<br/>Bdk / stookplaats: nvt= gemeenschappelijk / traphal: nvt= gemeenschappelijk</p> <p>De vermelde oppervlaktes en volumes betreffen een beredeneerde schatting. Er worden geen rechten verleend aan deze oppervlaktes/volumes. De dikte is een schatting die voorkomt uit de monsterplaatsen en is daarom niet altijd representatief.</p> |

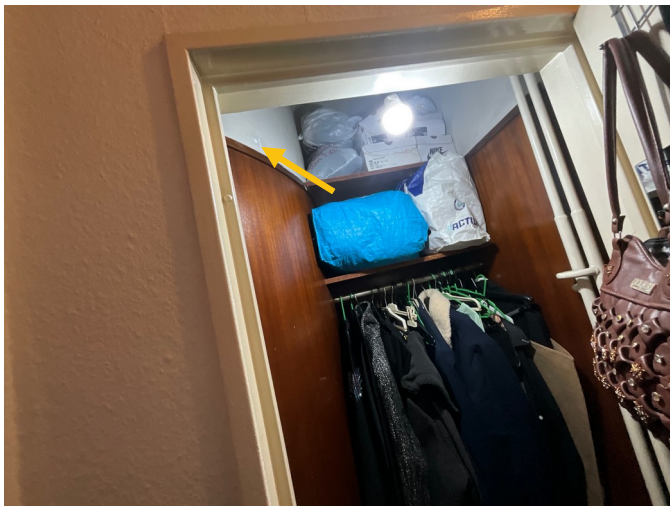
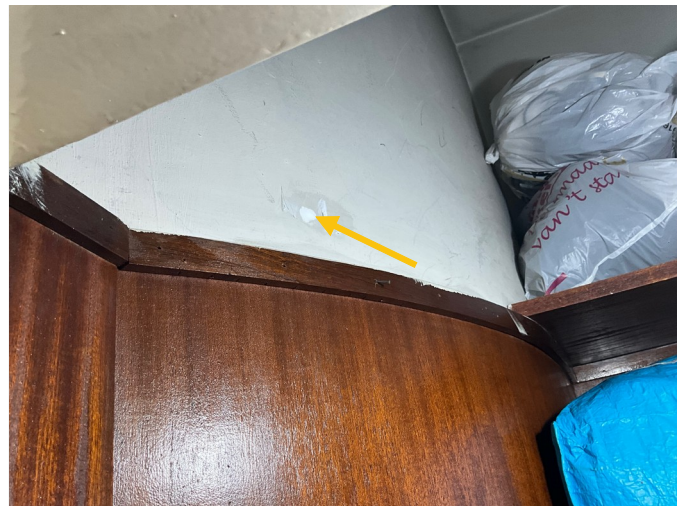
## Fiche 6: Muurpleister

Geen asbest

| # | Type | Referentie | Resultaat |
|---|---|---|---|
| 6.1 | Mengmonster | S1 | Geen asbest |

| Opmerking | <p>Volgens het inspectieprotocol is een monstername van het pleisterwerk verplicht om dit te identificeren als niet-asbesthoudend. Locatie staalnames: individuele ruimte: Berging/ natte ruimte: Bdk / stookplaats: nvt= gemeenschappelijk / traphal: nvt= gemeenschappelijk</p> <p>De vermelde oppervlaktes en volumes betreffen een beredeneerde schatting. Er worden geen rechten verleend aan deze oppervlaktes/volumes. De dikte is een schatting die voorkomt uit de monsterplaatsen en is daarom niet altijd representatief.</p> |
