# Asbestinventarisatattest

Justitiestraat 4/3b, 2018 Antwerpen

Attestnummer : 20250310-000189.000

# Zone 1: Appartement

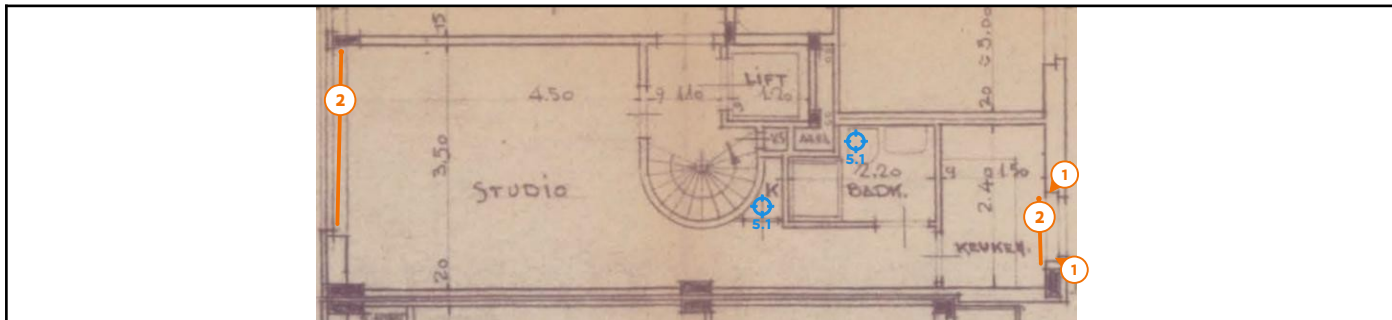
## Plan 1.3: Plan stopverf en mastiek + staalname plafond

| Beschrijving | Type | Actie |
|---|---|---|
| 1. Mastiek ramen keuken | Asbestmateriaal | Verwijderen |
| 2. Stopverf ramen | Asbestmateriaal | Verwijderen |

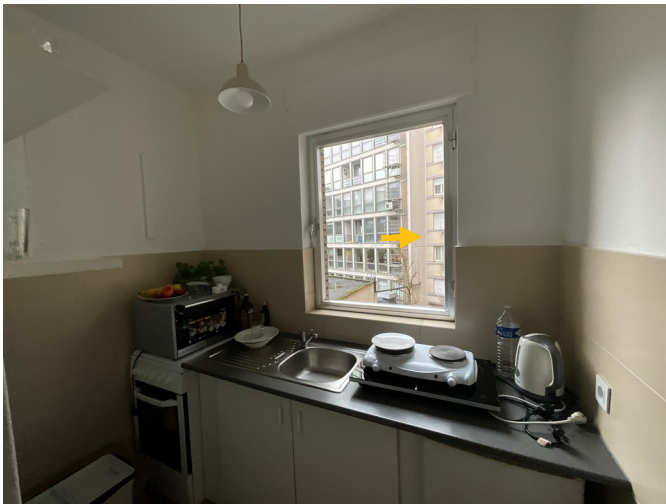
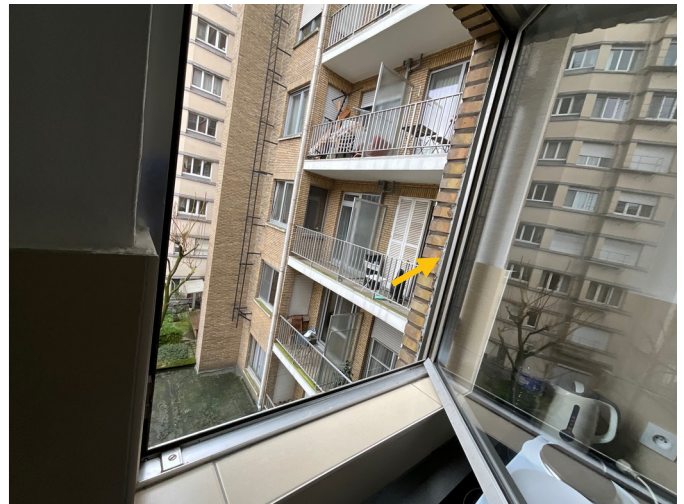
Het asbestmateriaal valt onder de mijlpaal van 2040.

| Eindbeoordeling materiaalrisico | Verhoogd materiaalrisico en/of verhoogde kans op vezelvrijgave |

| Asbestsoort (vezeltype) | Crocidoliet aanwezig |
| Toestand van het materiaal | Matig beschadigd, matig verweerd |

| Beschrijving | Mastiek ramen keuken |
| Opmerking | <p>Mastiek aanwezig tussen muur/raam.</p> <p>Het gewicht en lm is een beredeneerde schatting. Er worden geen rechten verleend aan deze oppervlaktes. De dikte is een schatting die voorkomt uit de monsterplaatsen en is daarom niet altijd representatief.</p> |

Verwijderen

- Zorg voor een veilig beheer. Vermijd het beschadigen van het asbestmateriaal. Controleer de toestand jaarlijks op wijzigingen.

- Eenvoudige handelingen: mag via doe-het-zelf of door werknemer(s) met opleidingsattest eenvoudige handelingen  
verwijdering doe het zelf en EH opgeleid personeel : De toepassing extra fixeren en losbeitelen

- Eenvoudige handelingen: enkel door erkend asbestverwijderaar  
EH erkend saneerder . De saneerder motiveert de verwijderingsmethode in het werkplan. Verwijdering met

puntafzuiging dmv een stofzuiger met absoluut filter of methode inslijpen baksteen . Oud raamwerk word gerecycleerd , er mogen geen restanten aan het raamwerk achter blijven.

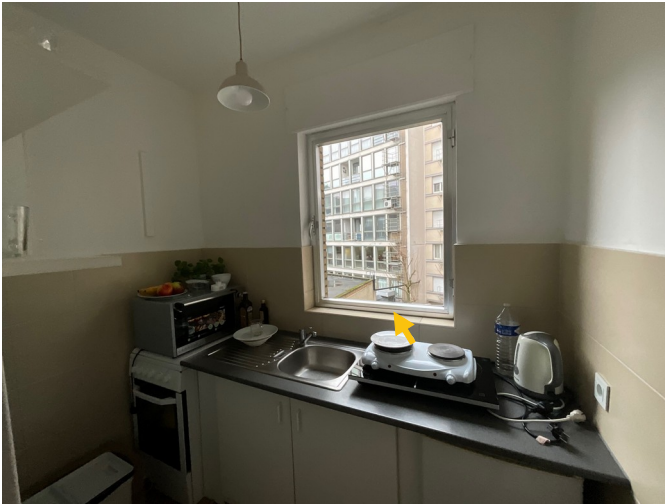
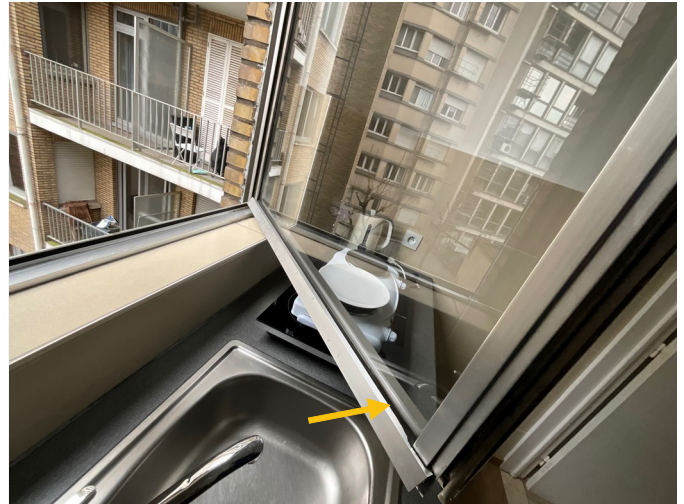
Het asbestmateriaal valt onder de mijlpaal van 2040.

| Eindbeoordeling materiaalrisico | Verhoogd materiaalrisico en/of verhoogde kans op vezelvrijgave |

| Asbestsoort (vezeltype) | Crocidoliet aanwezig |
| Toestand van het materiaal | Matig beschadigd, matig verweerd |

| Beschrijving | Stopverf ramen |
| Opmerking | <p>Stopverf aanwezig tussen raam/glas</p> <p>Het gewicht en lm is een beredeneerde schatting. Er worden geen rechten verleend aan deze oppervlaktes. De dikte is een schatting die voorkomt uit de monsterplaatsen en is daarom niet altijd representatief.</p> |

Verwijderen

- Zorg voor een veilig beheer. Vermijd het beschadigen van het asbestmateriaal. Controleer de toestand jaarlijks op wijzigingen.

- Eenvoudige handelingen: mag via doe-het-zelf of door werknemer(s) met opleidingsattest eenvoudige handelingen  
verwijdering doe het zelf en EH opgeleid personeel : De toepassing extra fixeren en losbeitelen

Doch wordt het sterk afgeraden dit zelf te doen.

De ramen kunnen eventueel in zijn geheel afgevoerd worden als asbesthoudend afval.

- Eenvoudige handelingen: enkel door erkend asbestverwijderaar  
De toepassing extra fixeren en gebruik van puntafzuiging dmv stofzuiger met absoluut filter

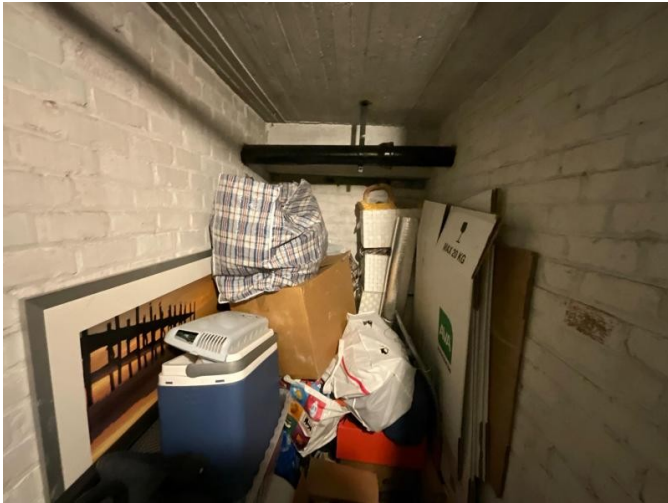
Vrije foto

Er werden geen asbestverdachte materialen aangetroffen.

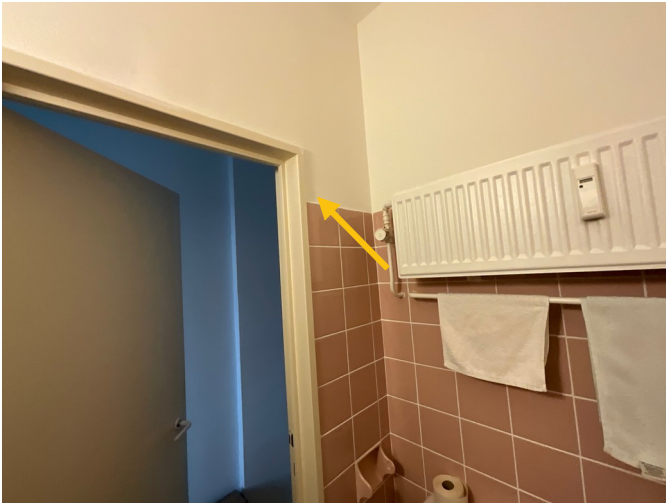
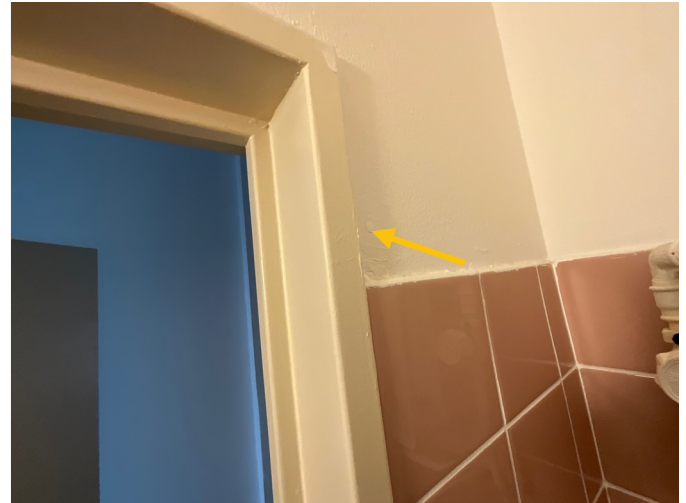
## Fiche 4: Muurpleister

Geen asbest

| # | Type | Referentie | Resultaat |
|---|---|---|---|
| 4.1 | Mengmonster | S1 | Geen asbest |

| Opmerking | <p>Volgens het inspectieprotocol is een monstername van het pleisterwerk verplicht om dit te identificeren als niet-asbesthoudend. Locatie staalnames: individuele ruimte: Berging/ natte ruimte: Bdk / stookplaats: nvt= gemeenschappelijk / traphal:nvt= gemeenschappelijk</p> <p>De vermelde oppervlaktes en volumes betreffen een beredeneerde schatting. Er worden geen rechten verleend aan deze oppervlaktes/volumes. De dikte is een schatting die voorkomt uit de monsterplaatsen en is daarom niet altijd representatief.</p> |

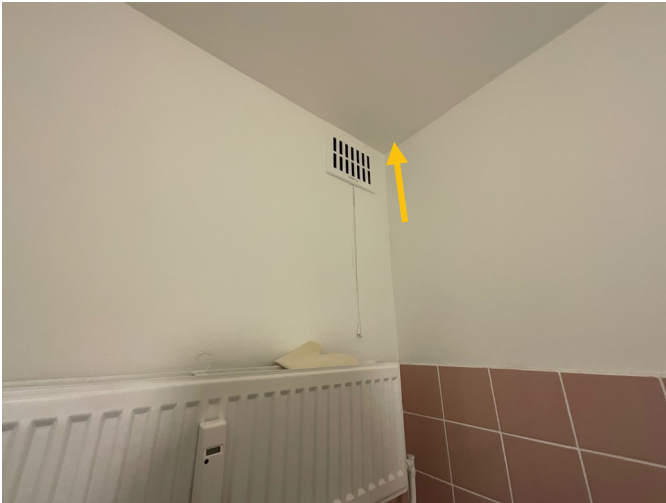
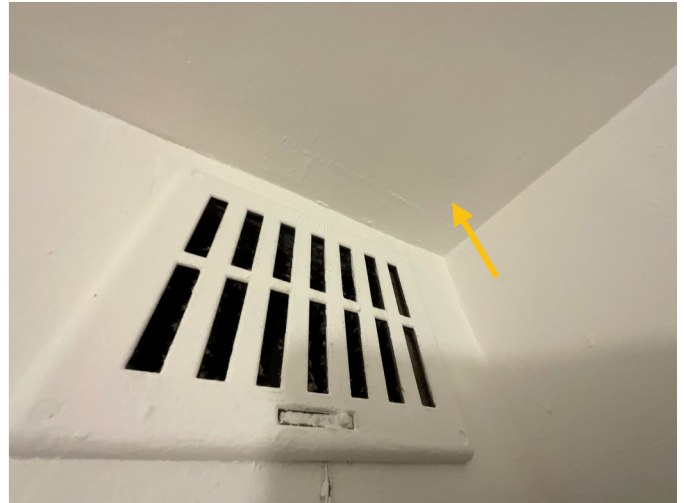
## Fiche 5: Plafondpleister

Geen asbest

| # | Type | Referentie | Resultaat |
|---|---|---|---|
| 5.1 | Mengmonster | S2 | Geen asbest |

| Opmerking | <p>Volgens het inspectieprotocol is een monstername van het pleisterwerk verplicht om dit te identificeren als niet-asbesthoudend.</p> <p>Locatie staalnames: individuele ruimte: leefruimte / natte ruimte:<br/>Bdk / stookplaats: nvt= gemeenschappelijk / traphal: nvt= gemeenschappelijk</p> <p>De vermelde oppervlaktes en volumes betreffen een beredeneerde schatting. Er worden geen rechten verleend aan deze oppervlaktes/volumes. De dikte is een schatting die voorkomt uit de monsterplaatsen en is daarom niet altijd representatief.</p> |
