# Asbestinventarisatattest

Helmstraat 157, 2140 Antwerpen

Attestnummer : 20250121-000151.000

Uitgegeven op : 21.01.2025

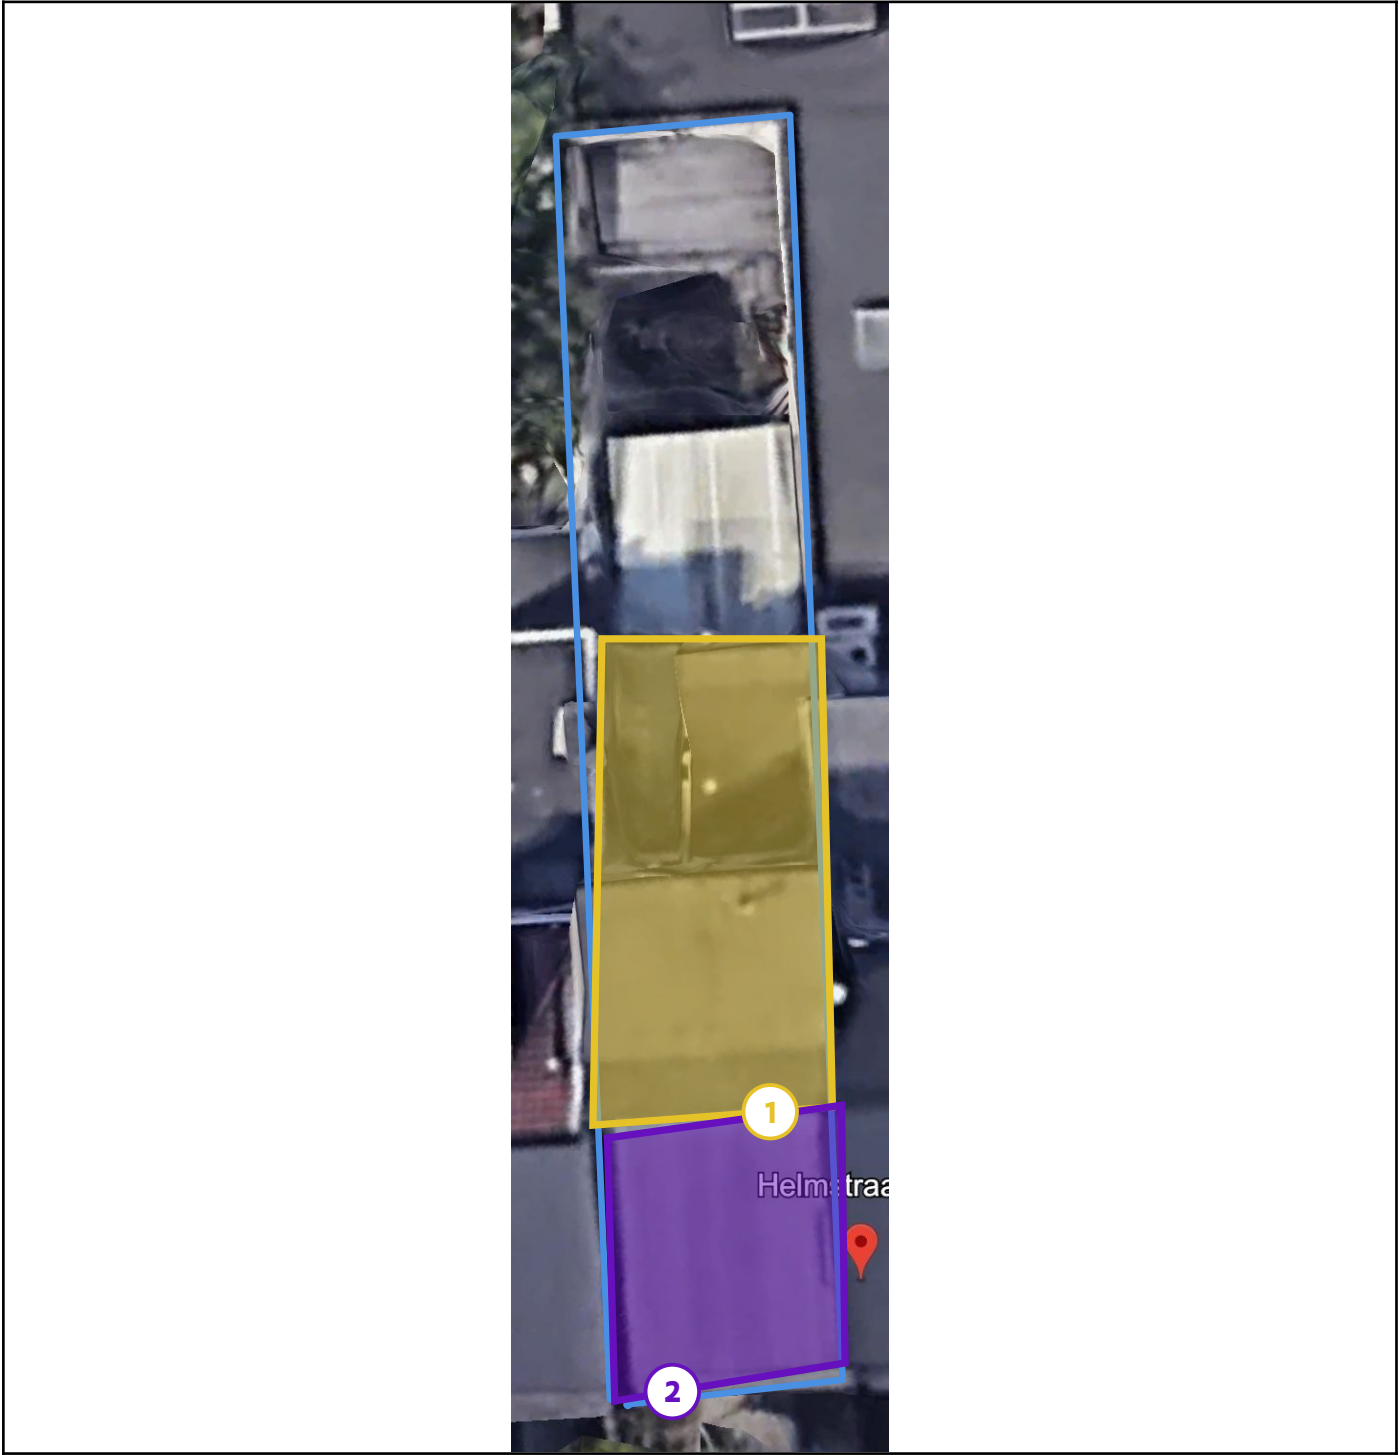
# Plan 1.7: Dakplan

| Beschrijving | Type | Actie |
|---|---|---|
| 1. Roofing (zonder staalname: kans lekkage) | Asbestmateriaal | Zorgvuldig beheren |
| 2. Dak | Beperking | - |

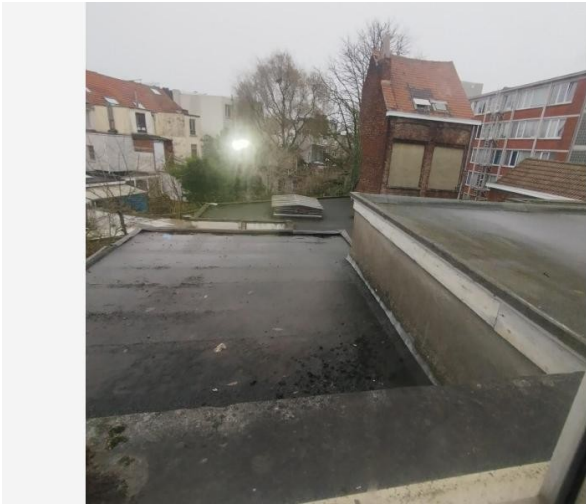
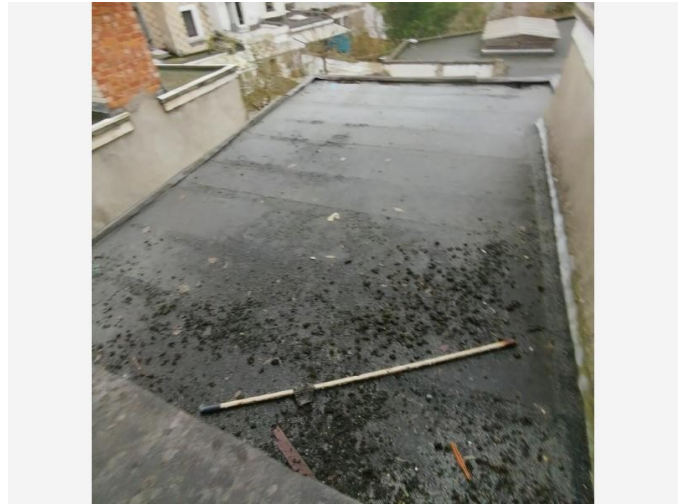
Het asbestmateriaal valt onder de mijlpaal van 2040.

| Eindbeoordeling materiaalrisico | Zeer laag materiaalrisico en/of zeer lage kans op vezelvrijgave |

| Gebondenheid | Categorie 1: hechtgebonden in oorsprong |
| Asbestsoort (vezeltype) | Alleen chrysotiel |
| Asbestconcentratie | Laag (< 50%) |
| Afschermingsgraad van het gehele materiaal | Geheel of deels vrij aan de buitenlucht |
| Toestand van het materiaal | Onbeschadigd, niet verweerd |

| Beschrijving | Roofing (zonder staalname: kans lekkage) |
| Identificatiemethode | Vaststelling zonder monstername<br><br>Motivatie: Groot risico op structurele gevolgschade (lekkage, werking installatie,...) |
| Opmerking | Volgens het inspectieprotocol is een monstername van roofing verplicht om dit te identificeren als niet-asbesthoudend. Een monstername is echter niet mogelijk wegens kans op lekkage. De toepassing wordt in de databank als asbestverdacht beschouwd. Mogelijks kunnen er ook asbestverdachte onderlagen aanwezig zijn. Het is aangewezen om extra controle uit te voeren bij eventuele renovatiewerken. De vermelde oppervlaktes, diktes en volumes betreffen een beredeneerde schatting. Er worden geen rechten verleend aan deze oppervlaktes/diktes/volumes. |

- Zorg voor een veilig beheer. Vermijd het beschadigen van het asbestmateriaal. Controleer de toestand jaarlijks op wijzigingen.
- Voer bijkomende staalname(s) uit.

- Eenvoudige handelingen: mag via doe-het-zelf of door werknemer(s) met opleidingsattest eenvoudige handelingen  
EH doe-het zelf en/of opgeleid aannemer (tenzij de roofing zijn bindingssterkte verloren is)

Gezien het risico op vrijstelling van asbestvezels bij de verwijderingswerken, adviseren wij de werken te laten uitvoeren door een aannemer/medewerker die hiertoe de nodig opleiding heeft gevolgd, en niet via doe-het-zelf.

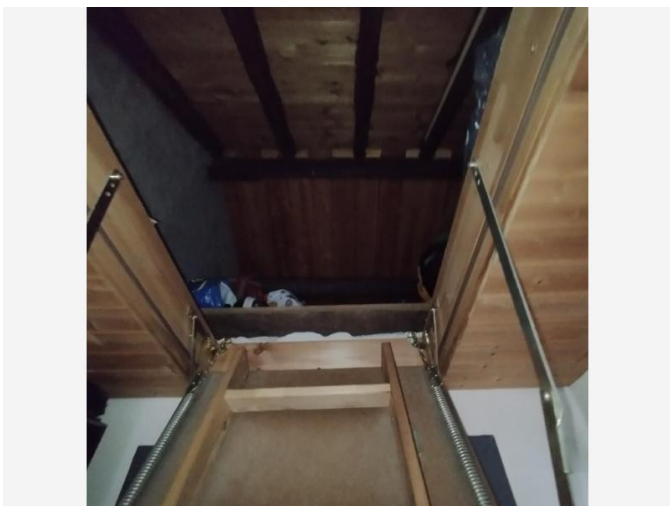
*Situeringsfoto*

**Reden:** Het te onderzoeken materiaal situeert zich hoger dan 3,50 m te rekenen vanaf een veilige ondergrond

**Uitleg van de asbestdeskundige:** Het dak werd geïnspecteerd langs binnen. Daar was enkel hout en isolatie zichtbaar. Er kon niet tot op de pannen gekeken worden. Langs buiten was er geen veilige toegang tot het dak. Bij werken kan er een stelling geplaatst worden en kan het dak volledig geïnspecteerd worden.

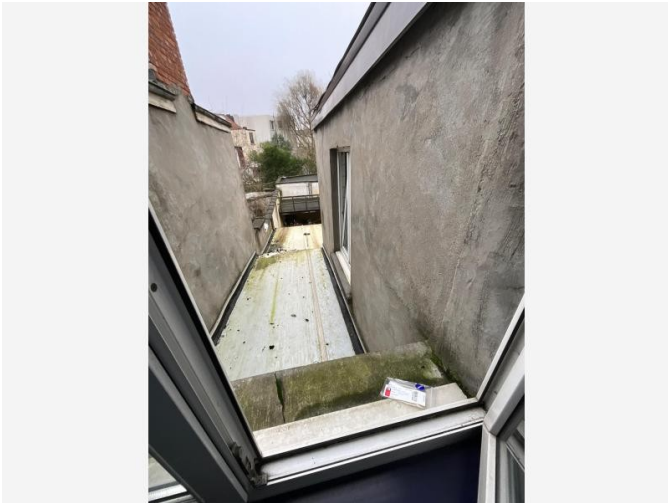
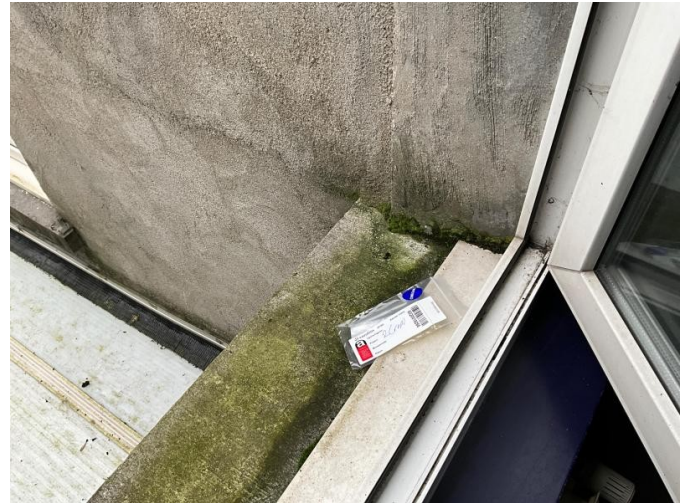
## Fiche 4: Crepi buitentoepassing (met staalname)

Geen asbest

| # | Type | Referentie | Resultaat |
|---|---|---|---|
| 4.1 | Puntmonster | Crepi | Geen asbest |

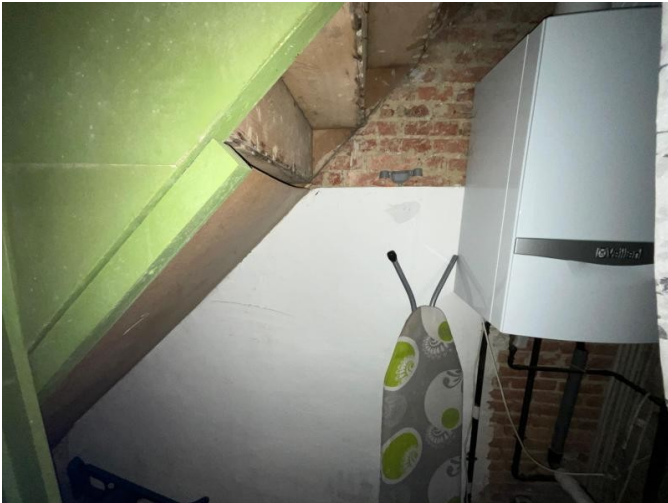
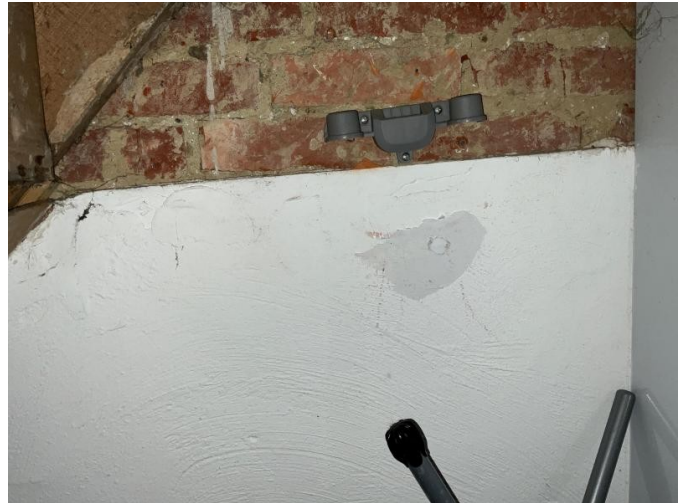
## Fiche 5: Muurpleister

Geen asbest

| # | Type | Referentie | Resultaat |
|---|---|---|---|
| 5.1 | Mengmonster | Plm | Geen asbest |
