# Asbestinventarisatetest

Sanderusstraat 49, 2018 Antwerpen

Attestnummer : 20230625-000042.000

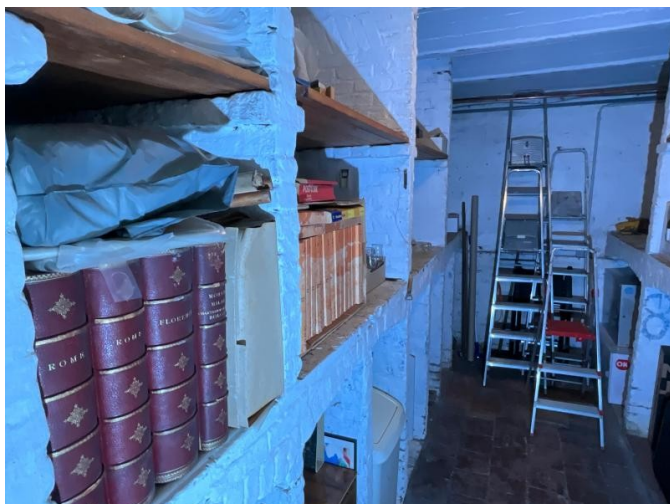
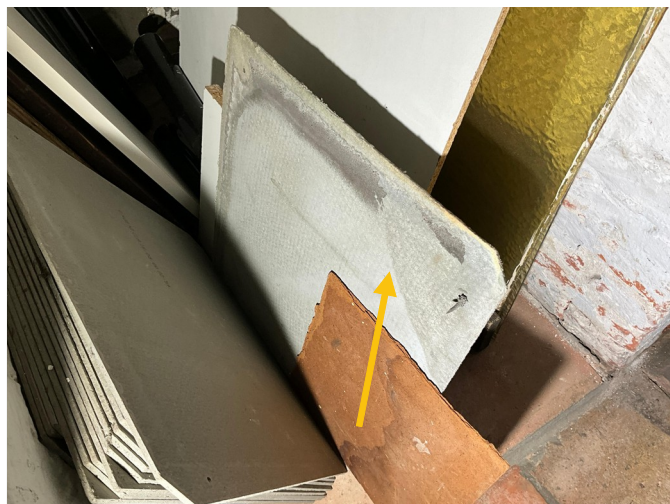
| Beschrijving | Asbesthoudende gevellei(en) in kelder |
| Aanwezige resten | Zeker één gevellei dat asbestverdacht blijkt, andere gevelleien vermelden datum van 2000 (niet verdacht) |
| Asbestmaterialen | <ul style="list-style-type: none"><li>Dak- en gevelbekleding - Lei, shingle</li></ul> |
| Hoeveelheid (gewicht - aantal) | <ul style="list-style-type: none"><li>0,50 kg - 1 stuk</li></ul> |

**Dringend verwijderen**

- Verwijder het asbestafval.

- Eenvoudige handelingen: mag via doe-het-zelf of door werknemer(s) met opleidingsattest eenvoudige handelingen  
Deze asbestverdachte leien kunnen afgevoerd worden naar het containerpark

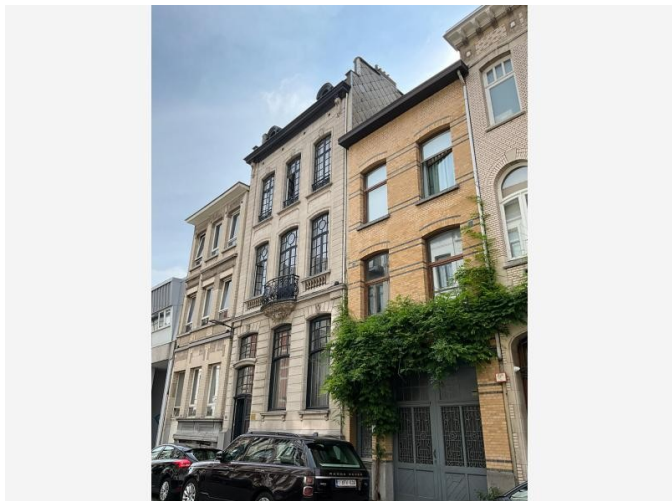
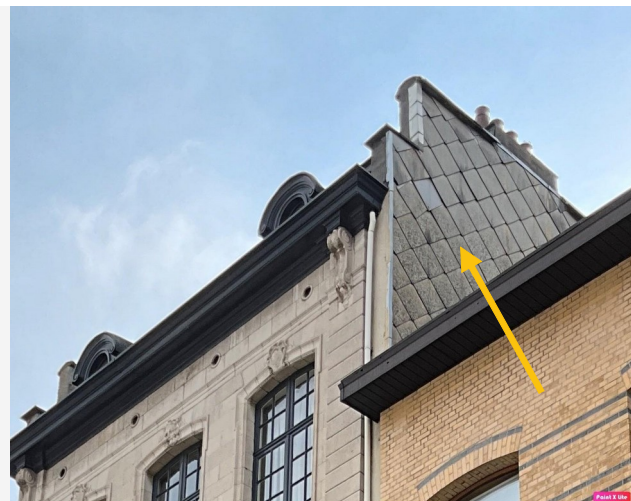
## Fiche 2: Gevelleien verticale zijwand bovenste verdieping

| Eindbeoordeling materiaalrisico | Laag materiaalrisico en/of verlaagde kans op vezelvrijgave |

| Asbestsoort (vezeltype) | Crocidoliet aanwezig |
| Toestand van het materiaal | Licht beschadigd, licht verweerd. Intact materiaal type Pical – asbestboard of categorie III 'gebondenheid' |

| Hoeveelheid (oppervlakte - aantal) | • 16,00 m <sup>2</sup> - 1 stuk |

| <b>Opmerking</b> | Deze gevelleien zijn slechts vanop de straat zichtbaar aangezien ze zich bevinden aan de buitenkant van de rechtermuur ter hoogte van de dakverdieping. |

Het asbestmateriaal valt onder de mijlpaal van 2034.

Verwijderen

- Zorg voor een veilig beheer. Vermijd het beschadigen van het asbestmateriaal. Controleer de toestand jaarlijks op wijzigingen.
- Zorg voor een veilig beheer en verwijder dit asbestmateriaal wanneer het bij werken eenvoudig bereikbaar wordt. Controleer de toestand jaarlijks op wijzigingen.

- Eenvoudige handelingen: mag via doe-het-zelf of door werknemer(s) met opleidingsattest eenvoudige handelingen  
Eenvoudig te verwijderen, zonder te breken, bij volgende renovatie

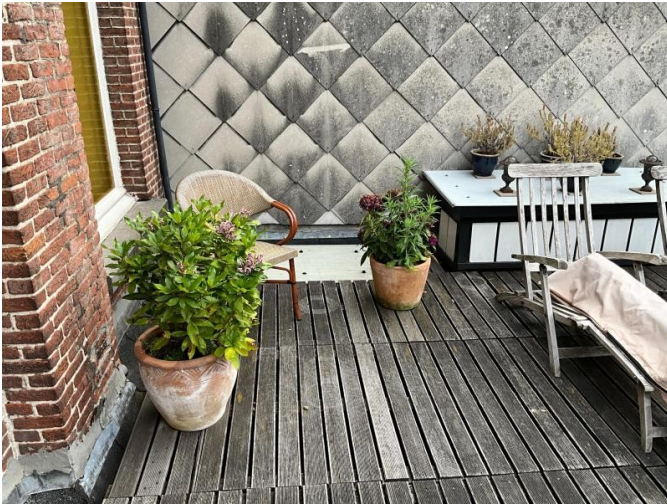
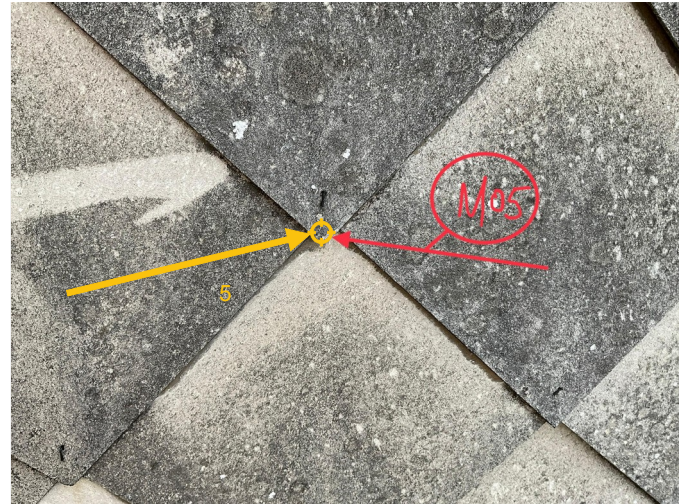
Het betreft hier gevelleien op een gemeenschappelijke muur, waar de leien zich bevinden aan de kant van het terras van de woning nr 49.

| Opmerking | Het betreft gevelleien op de scheidingsmuur tussen dit gebouw en het gebouw links ervan. Deze leien zijn licht verweerd. |

| Asbestsoort (vezeltype) | Alleen chrysotiel |
| Toestand van het materiaal | Licht beschadigd, licht verweerd. Intact materiaal type Pical – asbestboard of categorie III 'gebondenheid' |

| # | Type | Referentie | Resultaat |
|---|---|---|---|
| 3.1 | Puntmonster | M05 | Chrysotiel |

| Opmerking | Het betreft de gevelleien op de buitenmuur van de burenen, maar deze gevelleien zijn enkel waarneembaar vanaf het terras van de woning. |

Het asbestmateriaal valt onder de mijlpaal van 2034.

Verwijderen

- Zorg voor een veilig beheer. Vermijd het beschadigen van het asbestmateriaal. Controleer de toestand jaarlijks op wijzigingen.
- Zorg voor een veilig beheer en verwijder dit asbestmateriaal wanneer het bij werken eenvoudig bereikbaar wordt. Controleer de toestand jaarlijks op wijzigingen.

- Eenvoudige handelingen: mag via doe-het-zelf of door werknemer(s) met opleidingsattest eenvoudige handelingen  
Deze panelen kunnen stuk voor stuk , zonder beschadigen of breken, door eenvoudige handelingen weggenomen worden.

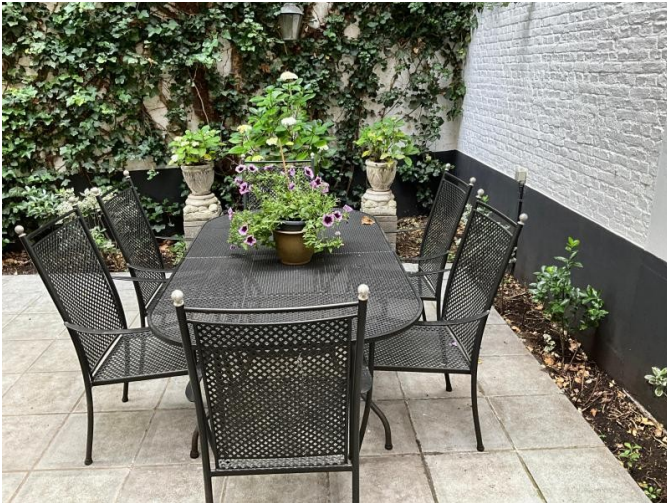
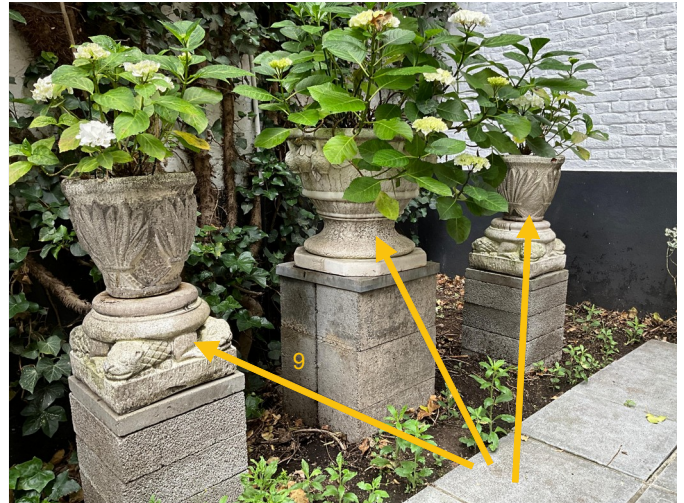
| Eindbeoordeling materiaalrisico | Laag materiaalrisico en/of verlaagde kans op vezelvrijgave |

| Asbestsoort (vezeltype) | Crocidoliet aanwezig |
| Toestand van het materiaal | Licht beschadigd, licht verweerd. Intact materiaal type Pical – asbestboard of categorie III 'gebondenheid' |

| Opmerking | Het betreft drie bloembakken in de tuin die vermoedelijk samengesteld zijn uit asbestcement |

- Vermijd het beschadigen van de asbesttoepassing. Controleer de toestand jaarlijks op wijzigingen.

- Eenvoudige handelingen: mag via doe-het-zelf of door werknemer(s) met opleidingsattest eenvoudige handelingen  
Deze kunnen eenvoudig verwijderd worden.

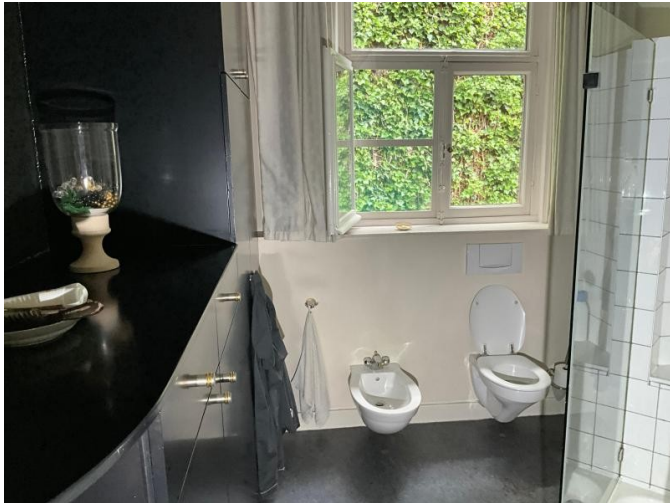
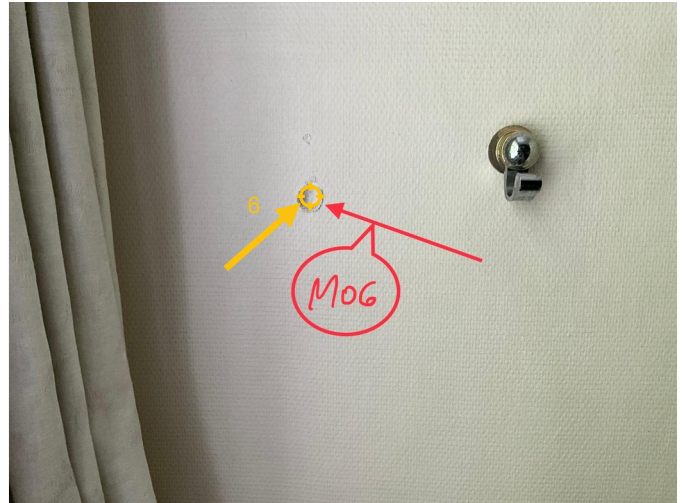
## Fiche 5: Wandpleister badkamer

Geen asbest

| # | Type | Referentie | Resultaat |
|---|---|---|---|
| 5.1 | Puntmonster | MO6 | Geen asbest |

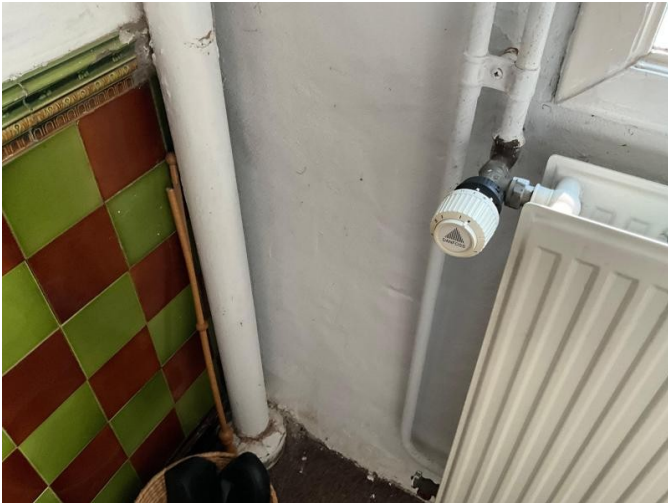
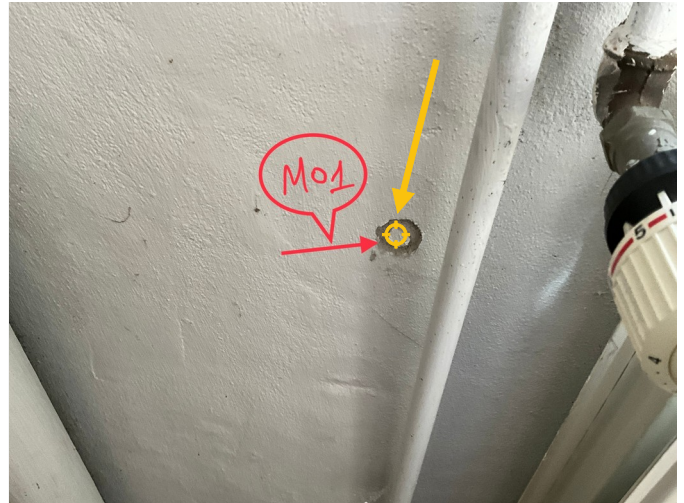
## Fiche 6: 1. Wandpleister kelder vòòr

Geen asbest

| # | Type | Referentie | Resultaat |
|---|---|---|---|
| 6.1 | Puntmonster | M01 | Geen asbest |

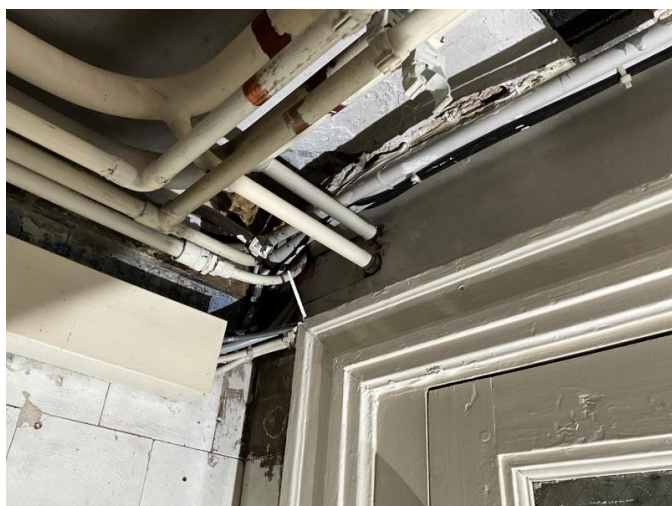
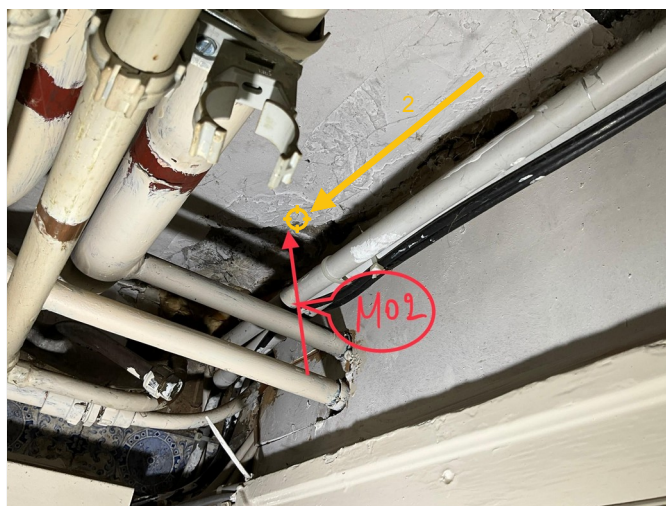
Geen asbest

| # | Type | Referentie | Resultaat |
|---|---|---|---|
| 7.1 | Puntmonster | M02 | Geen asbest |

| Beschrijving | Plafondpleister kelder woonkamer |

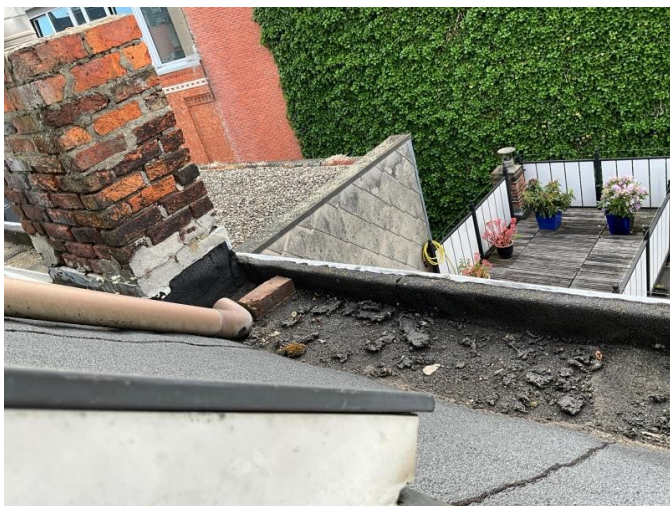
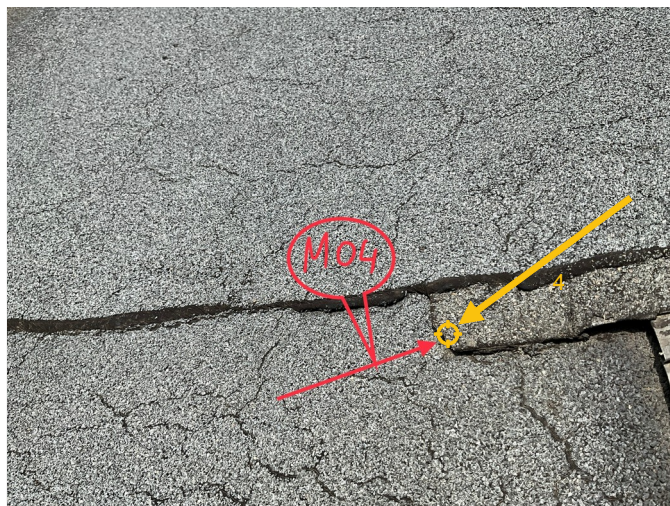
## Fiche 8: Roofing

Geen asbest

| # | Type | Referentie | Resultaat |
|---|---|---|---|
| 8.1 | Puntmonster | M04 | Geen asbest |

| Opmerking | Zichtbaar via het raampje op v+3 |

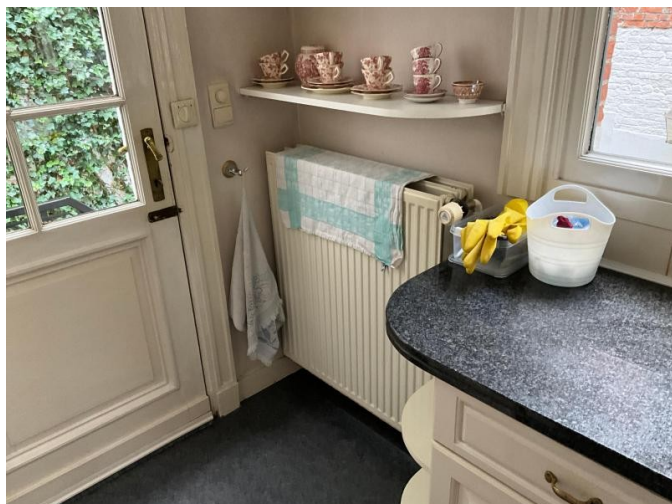
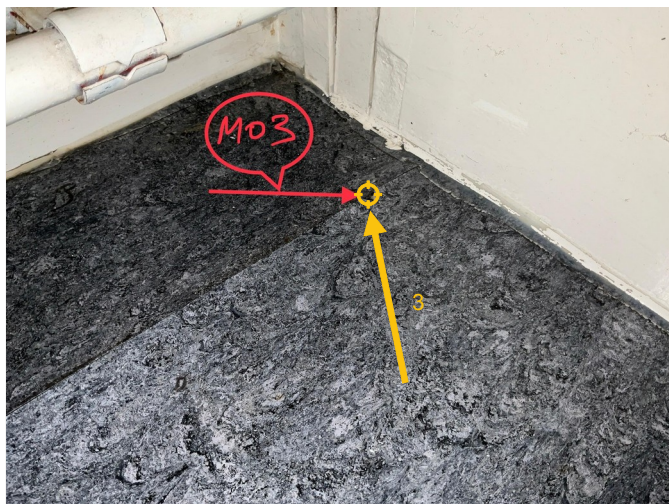
## Fiche 9: Linoleum

Geen asbest

| # | Type | Referentie | Resultaat |
|---|---|---|---|
| 9.1 | Puntmonster | M03 | Geen asbest |

| Opmerking | Dit vloerzeil werd eveneens waargenomen in de badkamer op de eerste verdieping |
