Dokter Emiel Van Dammestraat 22, 2660 Antwerpen

## Asbestveilig (maar niet asbestvrij)

Dit asbestattest is het verslag van een uitgevoerde asbestinventarisatie op uw locatie. De belangrijkste conclusies staan gebundeld op het voorblad. Meer details over de aangetroffen asbestmaterialen, foto's, plannen en adviezen vindt u verder in het asbestattest.

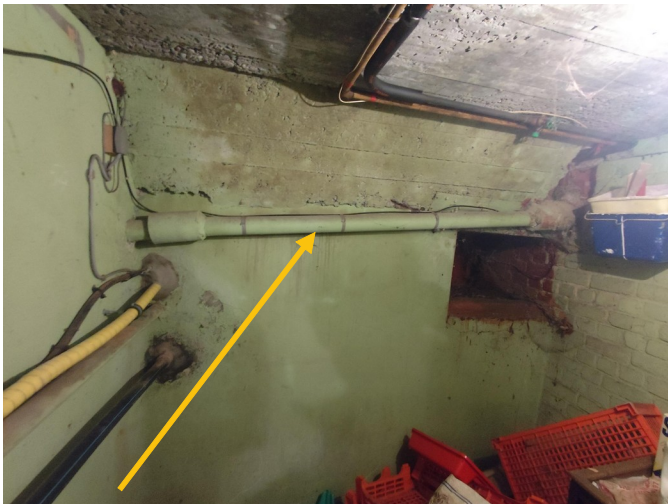
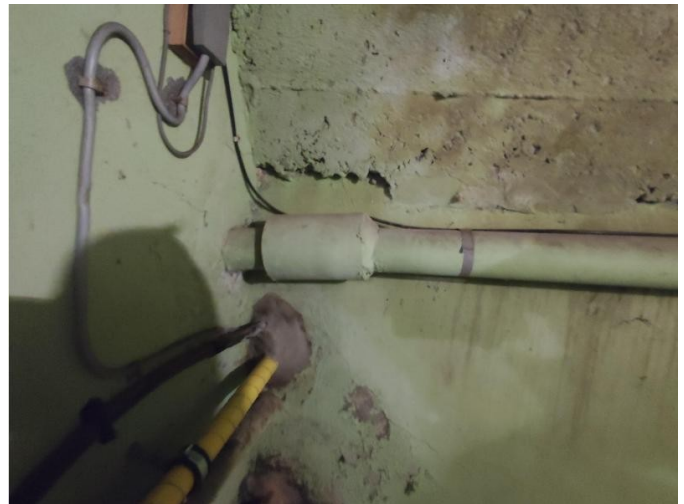
Het asbestmateriaal valt onder de mijlpaal van 2040.

| Eindbeoordeling materiaalarisico | Laag materiaalarisico en/of verlaagde kans op vezelvrijgave |

| Asbestsoort (vezeltype) | Crocidoliet aanwezig |
| Afschermingsgraad van het gehele materiaal | Geheel of deels (ook) vrij aan de binnenlucht |
| Toestand van het materiaal | Onbeschadigd, niet verweerd |

| Beschrijving | AC afvoerbuis (visueel vastgesteld) |
| Hoeveelheid (lengte - omtrek - dikte - aantal) | <ul style="list-style-type: none"> <li>• 2,00 m - 51,00 cm - 1,00 cm - 1 stuk</li> </ul> |

- Zorg voor een veilig beheer. Vermijd het beschadigen van het asbestmateriaal. Controleer de toestand jaarlijks op wijzigingen.
- Voer bijkomende staalname(s) uit.

De buis kan voorzichtig rondom losgebeiteld worden (zonder deze te breken), extra bevochtigen om stof te voorkomen. Standaard dragen van de nodige wegwerp beschermingsmiddelen FFP 3 masker, handschoenen en tyvecat III type 5-6, afwasbaar schoeisel.

Bij de gemeente/containerpark afsluitzakken halen om dubbel in te pakken, sluit luchtdicht af en breng naar het plaatselijk containerpark als hechtgebonden asbestafval. Voor hechtgebonden toepassingen: Bij verwijdering door doe-het-zelf moet men dit afval dubbel en luchtdicht verpakt aandienen bij het gemeentelijk recyclagepark. Men raadpleegt best op voorhand de voorwaarden van het recyclagepark. Zie ook link Zie <https://ovam.vlaanderen.be/wie-mag-wat-verwijderen>

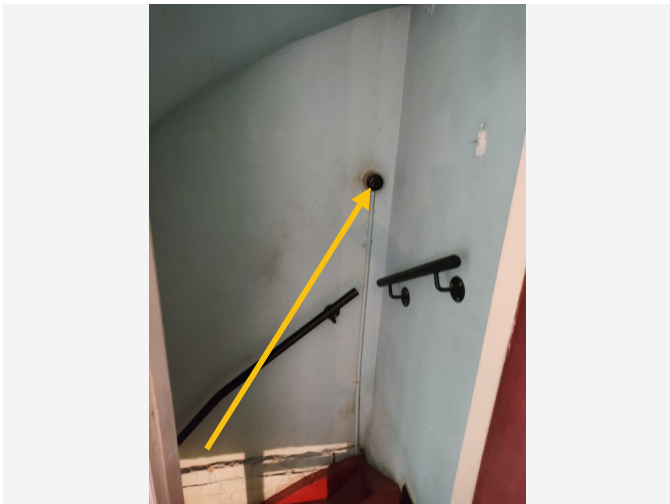
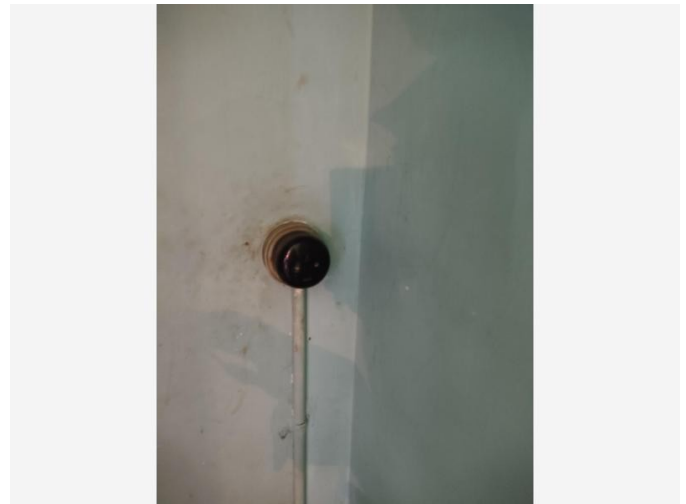
Het asbestmateriaal valt onder de mijlpaal van 2040.

| Eindbeoordeling materiaalarisico | Laag materiaalarisico en/of verlaagde kans op vezelvrijgave |

| Asbestsoort (vezeltype) | Crocidoliet aanwezig |

| Beschrijving | Bakeliet toep. (schakelaars-stopcontacten) |
| Opmerking | <p>B = Bakeliet toepassing op plannen (meerdere toepassingen op één plaats mogelijk)</p> <p>Het is moeilijk te bepalen of de bakeliettoepassingen in de woning ook effectief asbesthoudend zijn (het kan ook gaan om de asbestvrije variant).</p> <p>Er werd geen monster genomen owv beschadiging aan een elektrisch gerelateerde toepassing, extra controle bij verwijdering van het verdacht materiaal.</p> |

- Zorg voor een veilig beheer. Vermijd het beschadigen van het asbestmateriaal. Controleer de toestand jaarlijks op wijzigingen.
- Voer bijkomende staalname(s) uit.

- Eenvoudige handelingen: mag via doe-het-zelf of door werknemer(s) met opleidingsattest eenvoudige handelingen  
Schakelaars, stopcontacten en andere gelijkaardige toepassingen kunnen eenvoudig losgeschroefd worden --> EH doe-het-zelf. Afgesloten of verzegelde kast --> EH opgeleid technieker personeel 8u basisopleiding asbest. Voor elektrische infrastructuur en uitrusting dient u vooraleer men deze toepassing gaat bevochtigen de elektriciteit af te sluiten (zoniet elektrocutie-/brandgevaar). standaard dragen van de nodige wegwerp beschermingsmiddelen FFP 3 masker , handschoenen en tyvec CAT III type 5-6 , afspoelbaar schoeisel Losschroeven en dubbel verpakken in plastic , sluit luchtdicht af en breng dit als hechtgebonden afval naar een plaatselijk containerpark. Voor hechtgebonden toepassingen: Bij verwijdering door doe-het-zelf moet men dit afval dubbel en luchtdicht verpakt aandienen bij het gemeentelijk recyclagepark. Men raadpleegt best op voorhand de voorwaarden van het recyclagepark.

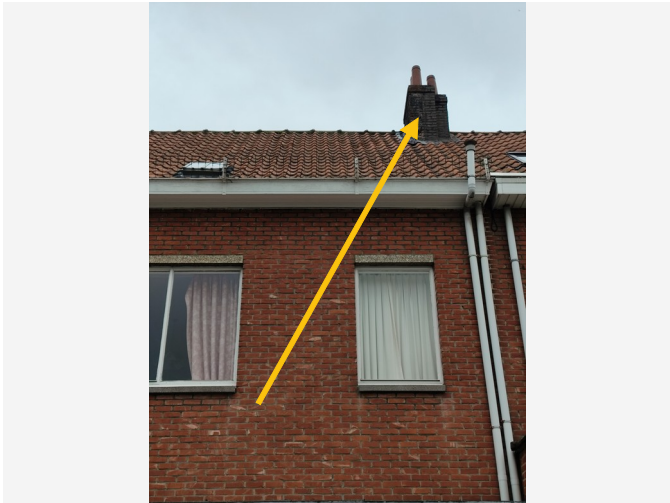
**Reden:** Het te onderzoeken materiaal situeert zich hoger dan 3,50 m te rekenen vanaf een veilige ondergrond

**Uitleg van de asbestdeskundige:** Bij werken (dak of reiniging schouw) kan een stelling geplaatst worden , het is niet duidelijk of er asbestverdachte materialen aanwezig zijn in/rond de schouw.

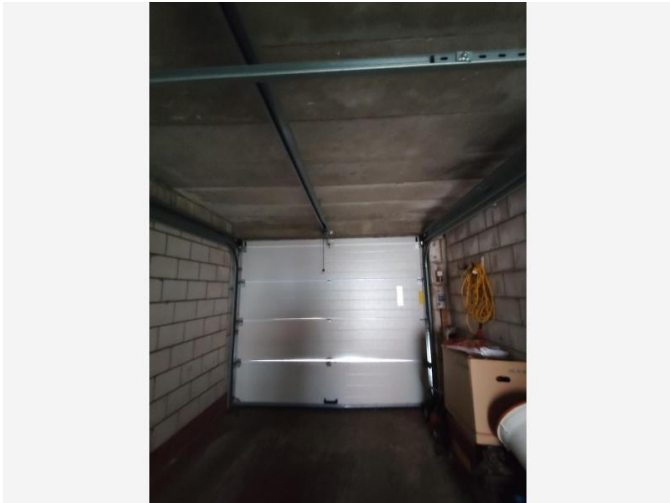
**Reden:** Er is geen volledige risicobeoordeling mogelijk

**Uitleg van de asbestdeskundige:** Aanwezigheid onderdak kon niet vastgesteld worden: betonnen welfsels aan de binnenkant / buitenkant afgewerkt met roofing

Bij werken kan een stelling / hoge ladder geplaatst worden om veilig om door een destructief onderzoek via de binnenkant of buitenkant het onderdak te controleren.

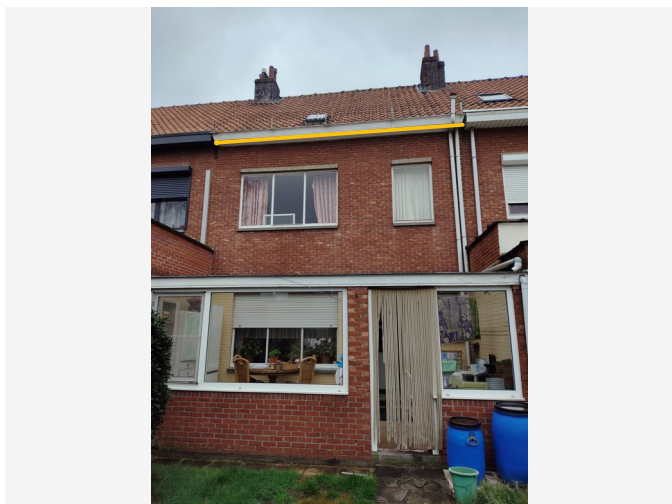
**Reden:** Dakgoot niet zichtbaar

De afwerking van de dakgoten kon niet van dichtbij geïnspecteerd worden ( $> 3,50\text{m}$ ). Het gebruikte materiaal is niet vast te stellen. Er kan bijgevolg niet geconcludeerd worden of deze dakgoot werd afgewerkt met asbestverdachte bitumen.

Bij renovatiewerken of dakwerken kan een stelling geplaatst worden waarbij een extra controle/staalname aangewezen is.

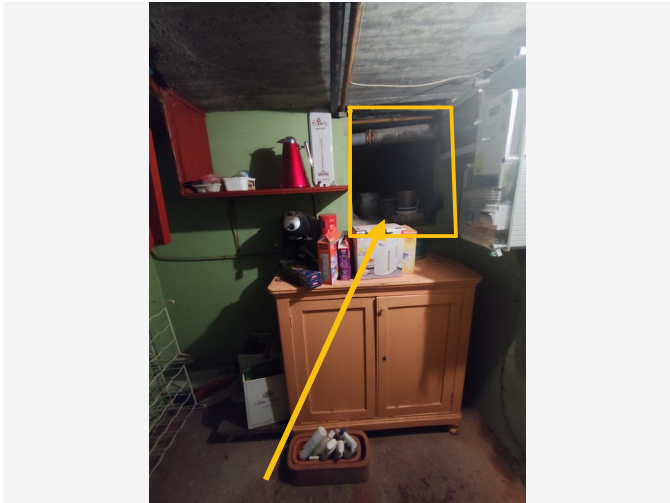
**Reden:** de inspectieruimte is lager dan 1,5 m

**Uitleg van de asbestdeskundige:** In het inspectieprotocol behoort een ruimte lager dan 1,5 m niet tot het onderzoek.

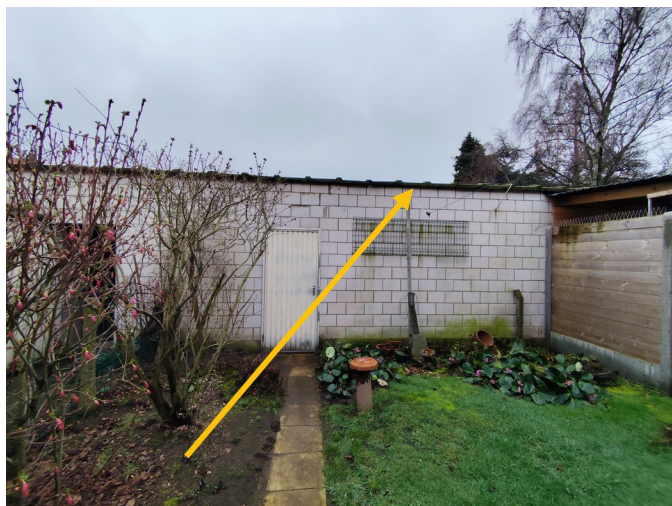
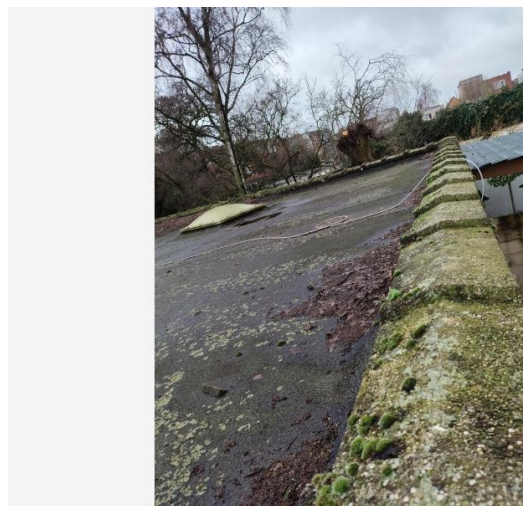
## Fiche 7: Dekstenen: niet verdacht

betonnen dekstenen , niet asbestverdacht

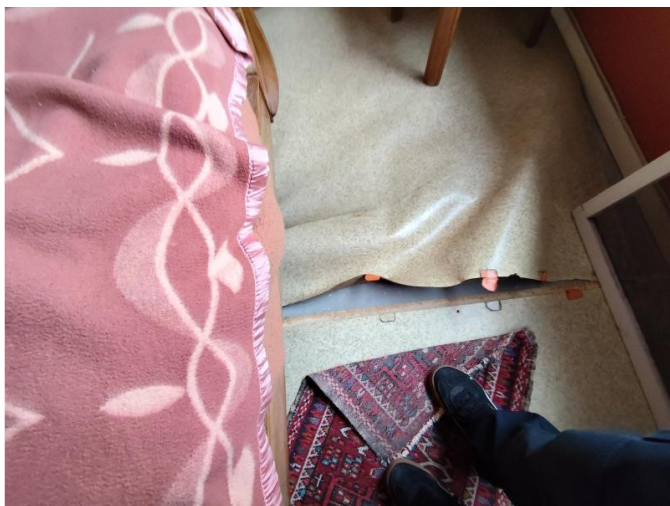
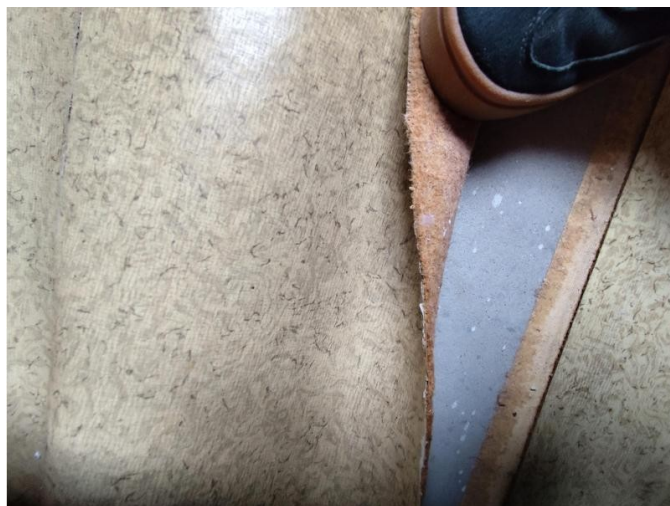
Volgens expertise kunnen we deze vinyl als niet asbest verdacht beschouwen (soepel en flexibel van structuur.) (onderkant met jute/koord) Het is niet gekend wat eronder bevindt extra controle aangewezen bij vloer werken.

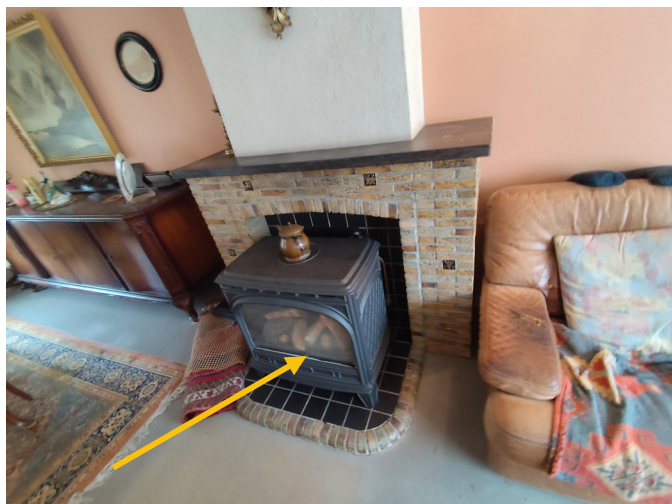
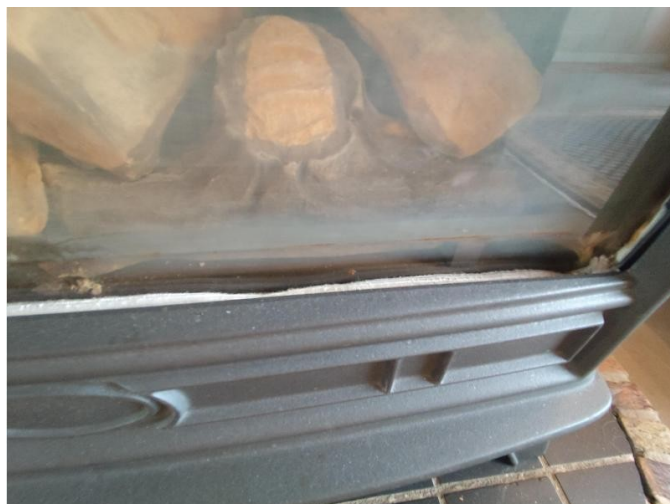
De koord werd visueel herkend als een synthetische koord en is niet asbesthoudend.

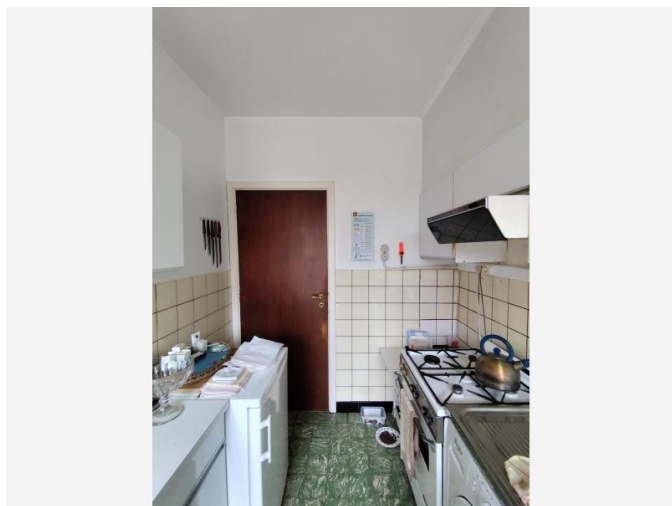
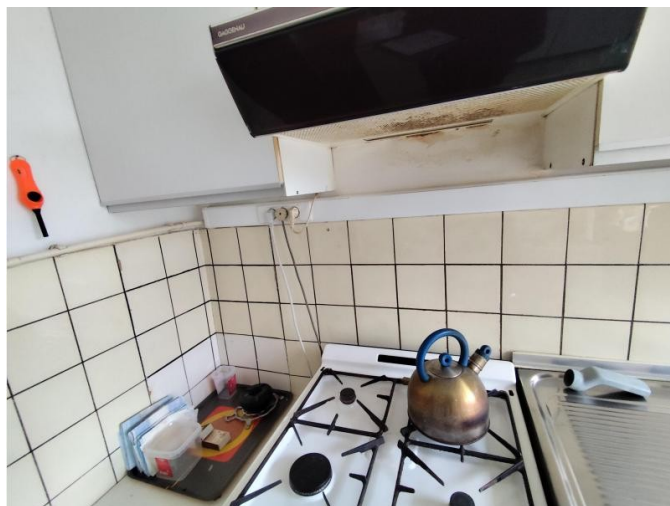
In het inspectieprotocol is een monsternamen van tegellijm verplicht om dit te identificeren als niet-asbesthoudend. Er waren geen facturen ter beschikking die bevestigen dat de tegels na 2001 waren geplaatst. Er waren geen bestaande beschadigingen aan de wandtegels om de lijm voldoende te kunnen inspecteren. Om dit af te toetsen is het aangewezen om bij eventuele renovatiewerken aan de tegels verder onderzoek/staalname te laten uitvoeren ter controle.

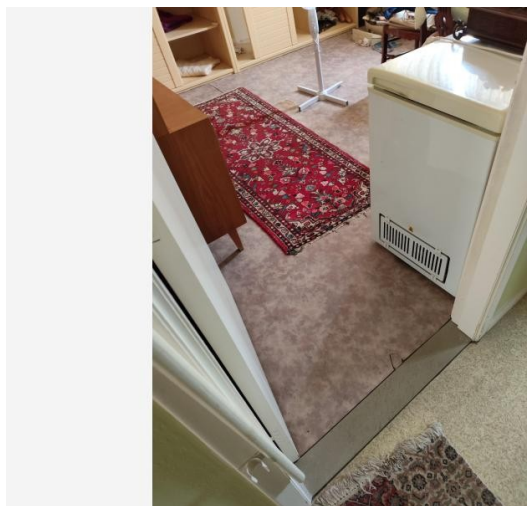
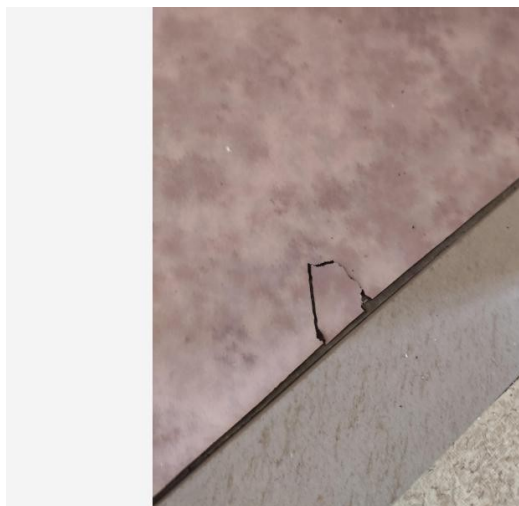
## Fiche 11: Vinylvloer (met kartonlaag losliggend)

Geen asbest

| # | Type | Referentie | Resultaat |
|---|---|---|---|
| 11.1 | Puntmonster | 5 | Geen asbest |

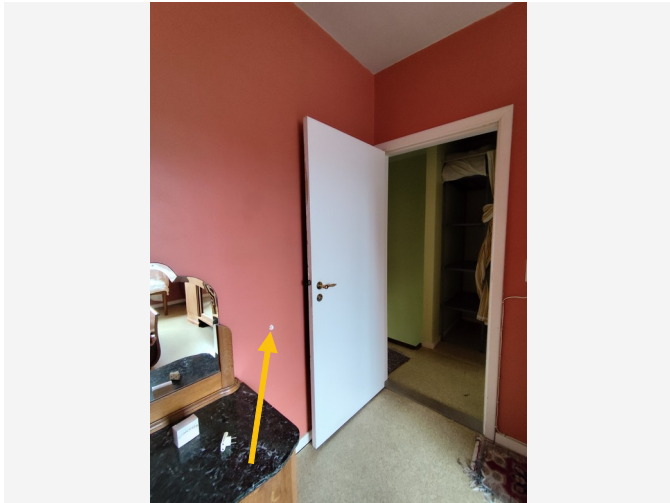
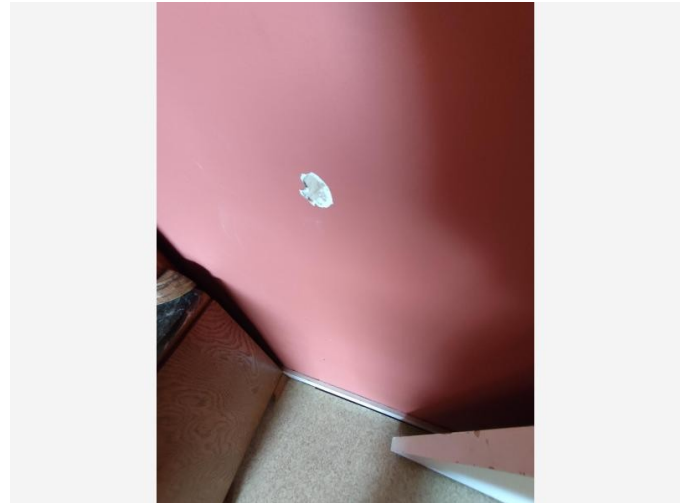
## Fiche 12: Muurpleister

Geen asbest

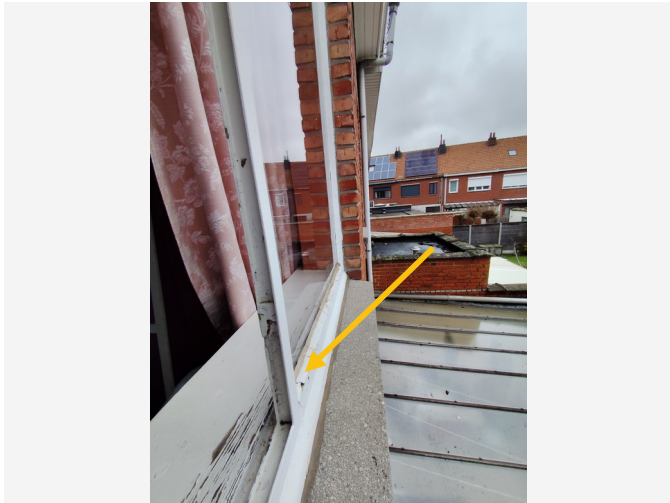
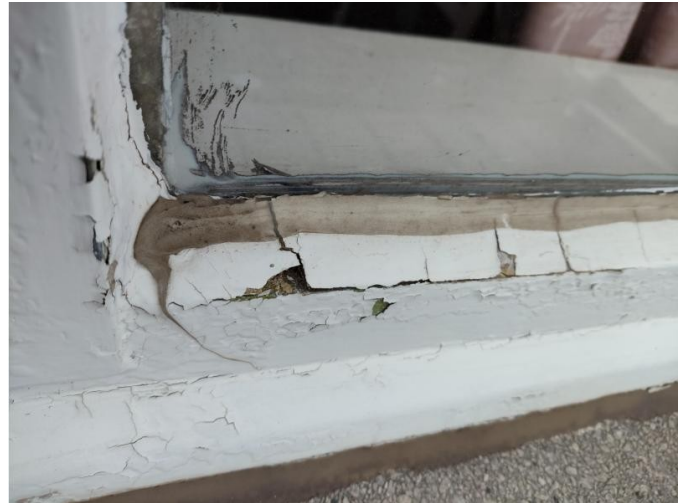
## Fiche 13: Stopverf (staalname)

Geen asbest

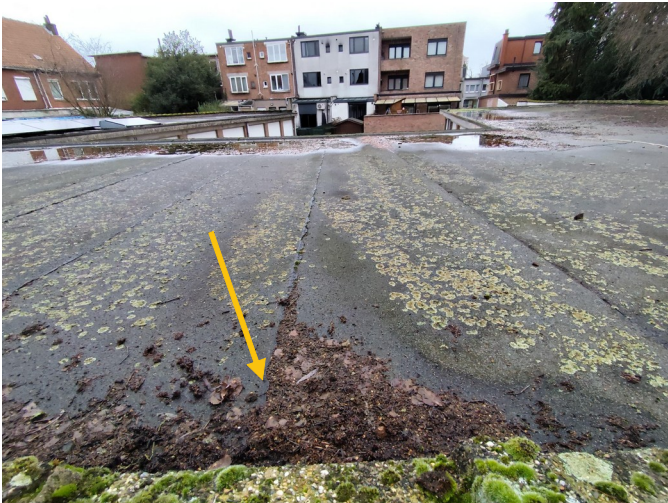
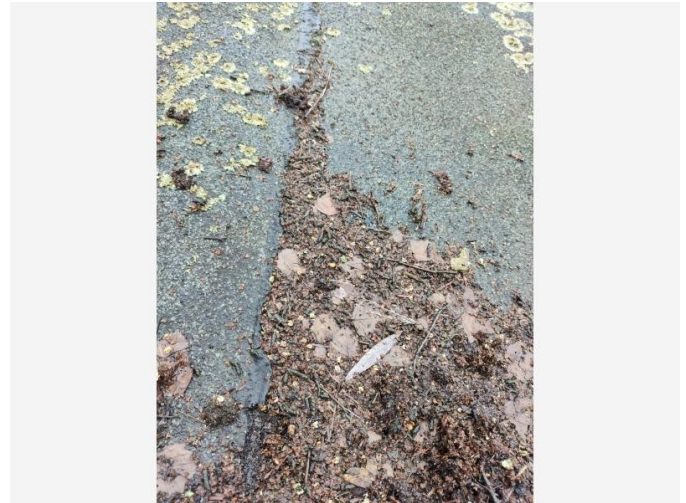
## Fiche 14: Roofing (garage)

Geen asbest

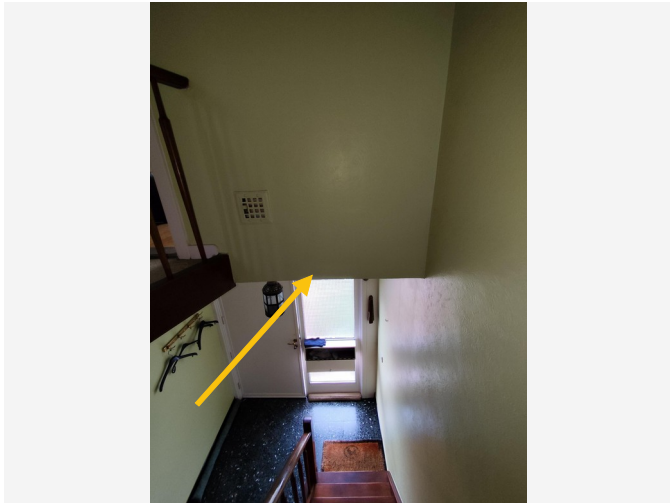
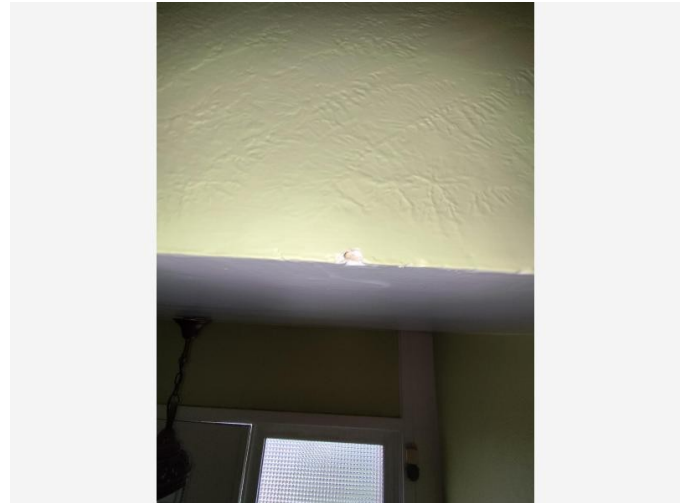
## Fiche 15: Plafondpleister

Geen asbest

| Opmerking | <p>Volgens het inspectieprotocol is een monstername van het pleisterwerk verplicht om dit te identificeren als niet-asbesthoudend.</p> <p>Locatie staalnames: individuele ruimte: SLPK / natte ruimte: KEUKEN / stookplaats: BADK / traphal: TRAPHAL GLV</p> <p>De vermelde oppervlaktes en volumes betreffen een beredeneerde schatting. Er worden geen rechten verleend aan deze oppervlaktes/volumes. De dikte is een schatting die voorkomt uit de monsterplaatsen en is daarom niet altijd representatief.</p> |

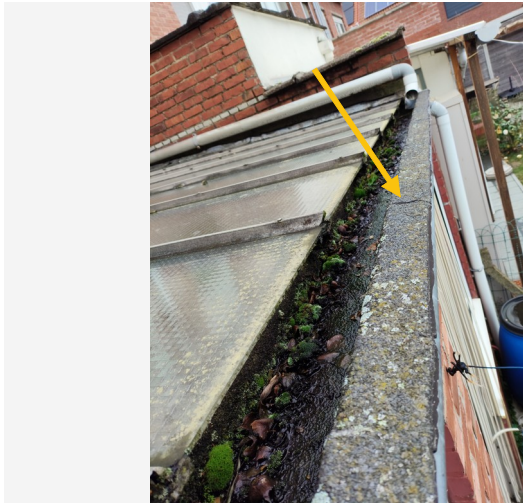
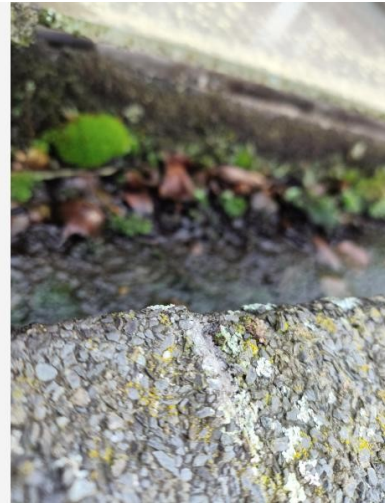
## Fiche 17: Dakgoot roofing

Geen asbest
