Asbestinventarisatetest

Beekstraat 27, 2830 Willebroek

Attestnummer : 20260417-000358.000

Uitgegeven op : 17.04.2026

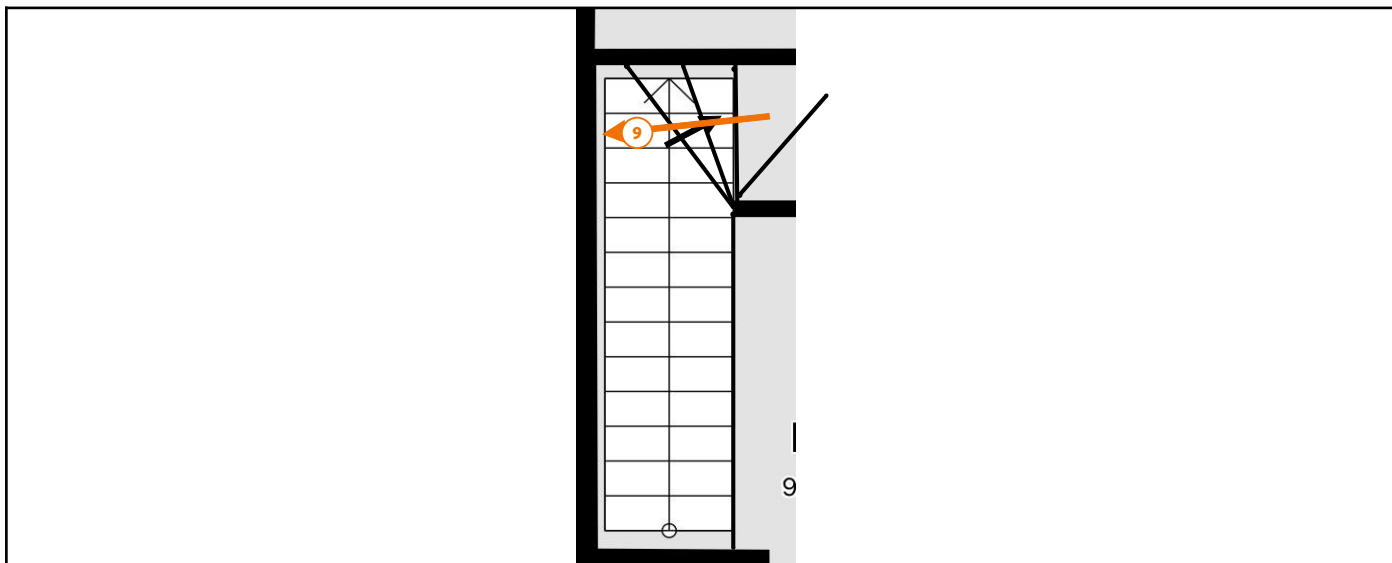
Plan 1.2: kelder

| Beschrijving | Type | Actie |
|---|---|---|
| 9. asbesthoudende doorvoer buis in kelder | Asbestmateriaal | Verwijderen |

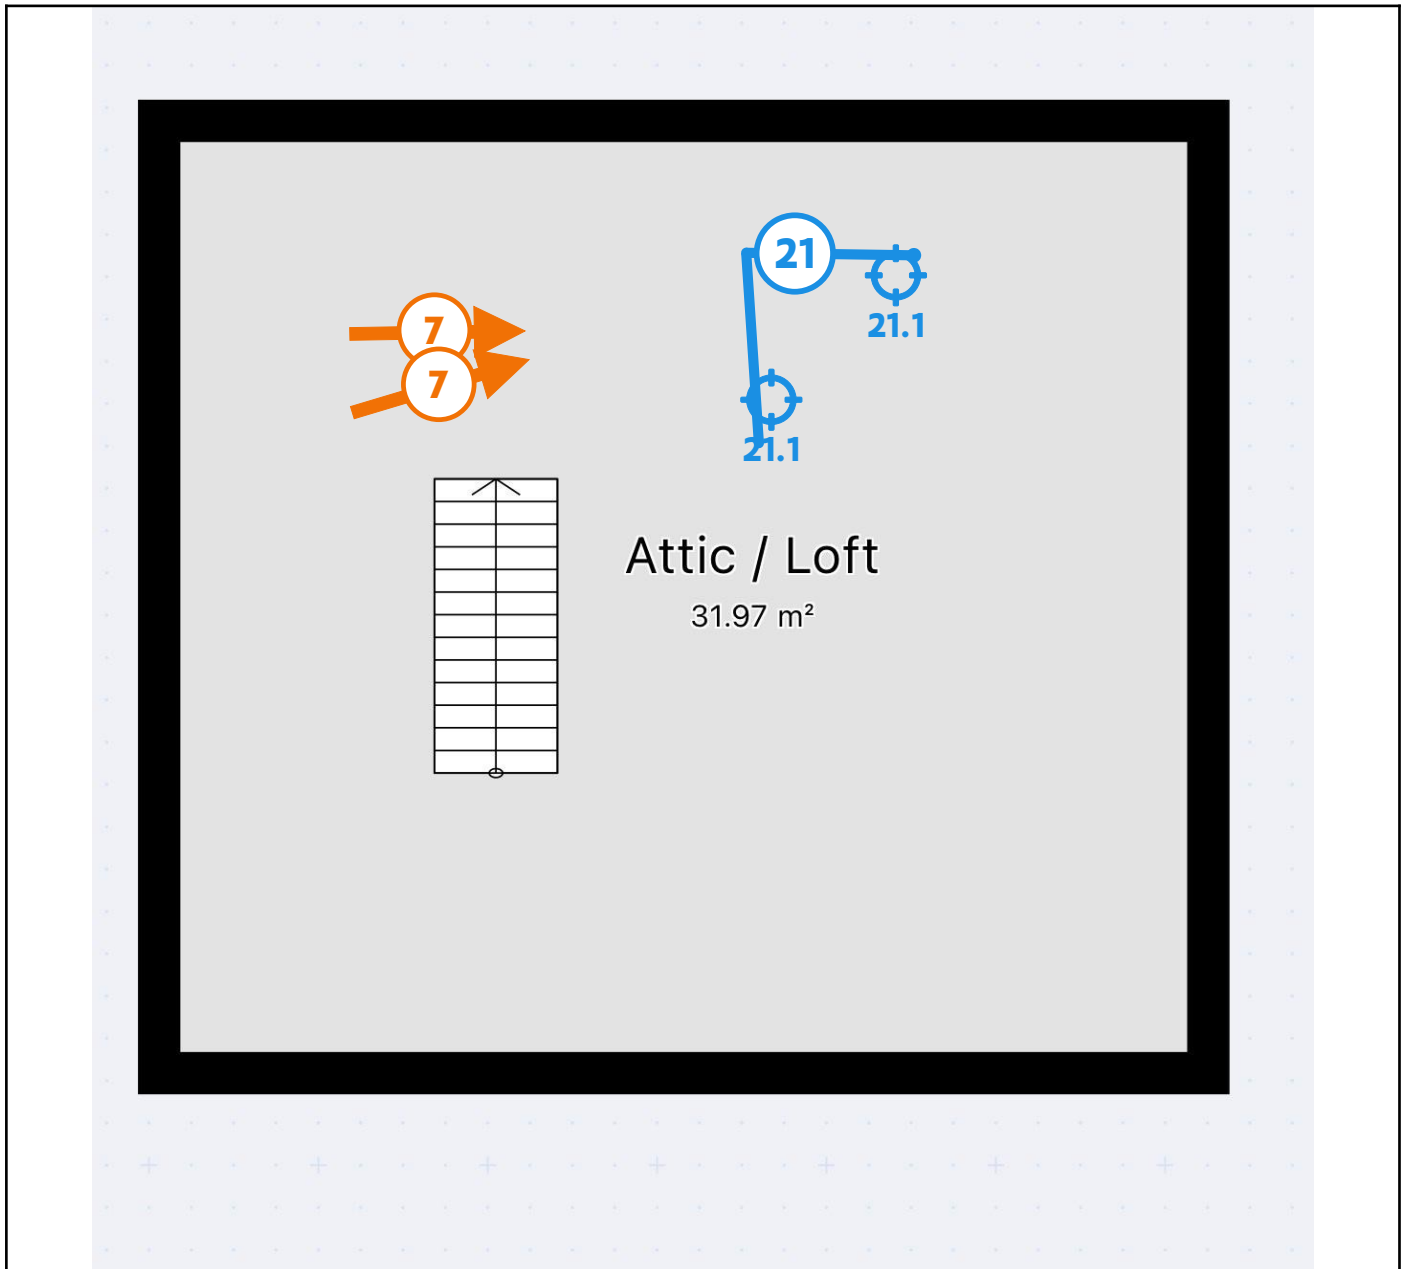
Plan 1.10: zolder

| Beschrijving | Type | Actie |
|---|---|---|
| 7. Roetluik met houder op zolder | Asbestmateriaal | Verwijderen |

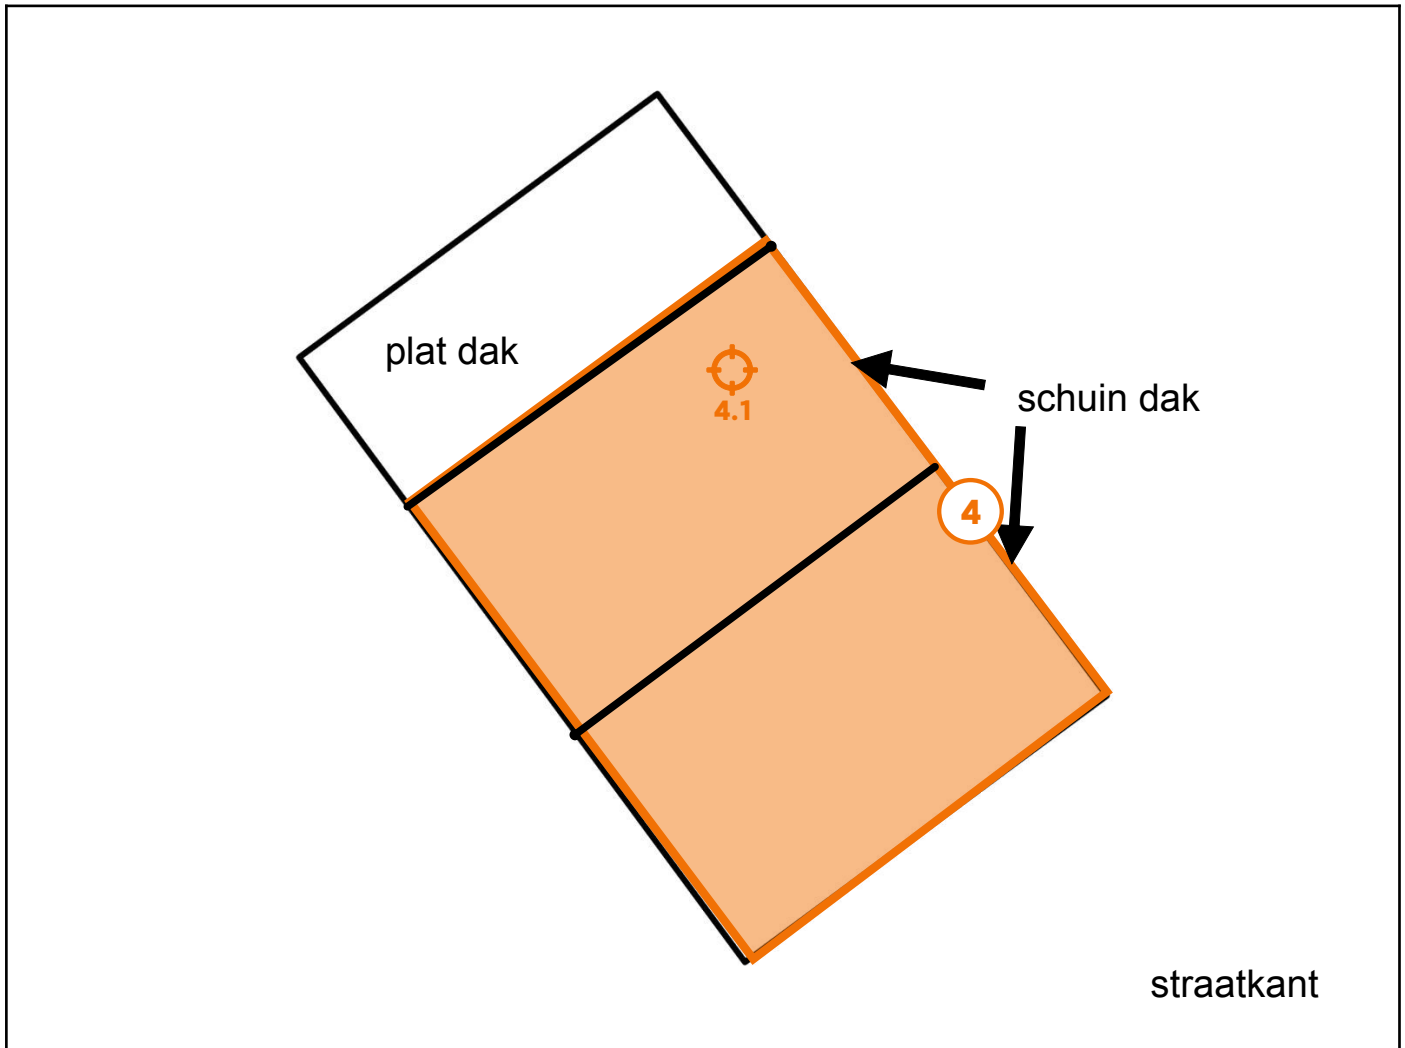
Plan 1.11: Hoofdgebouw plan

| Beschrijving | Type | Actie |
|---|---|---|
| 4. Dak woning bestaande uit leien | Asbestmateriaal | Verwijderen |

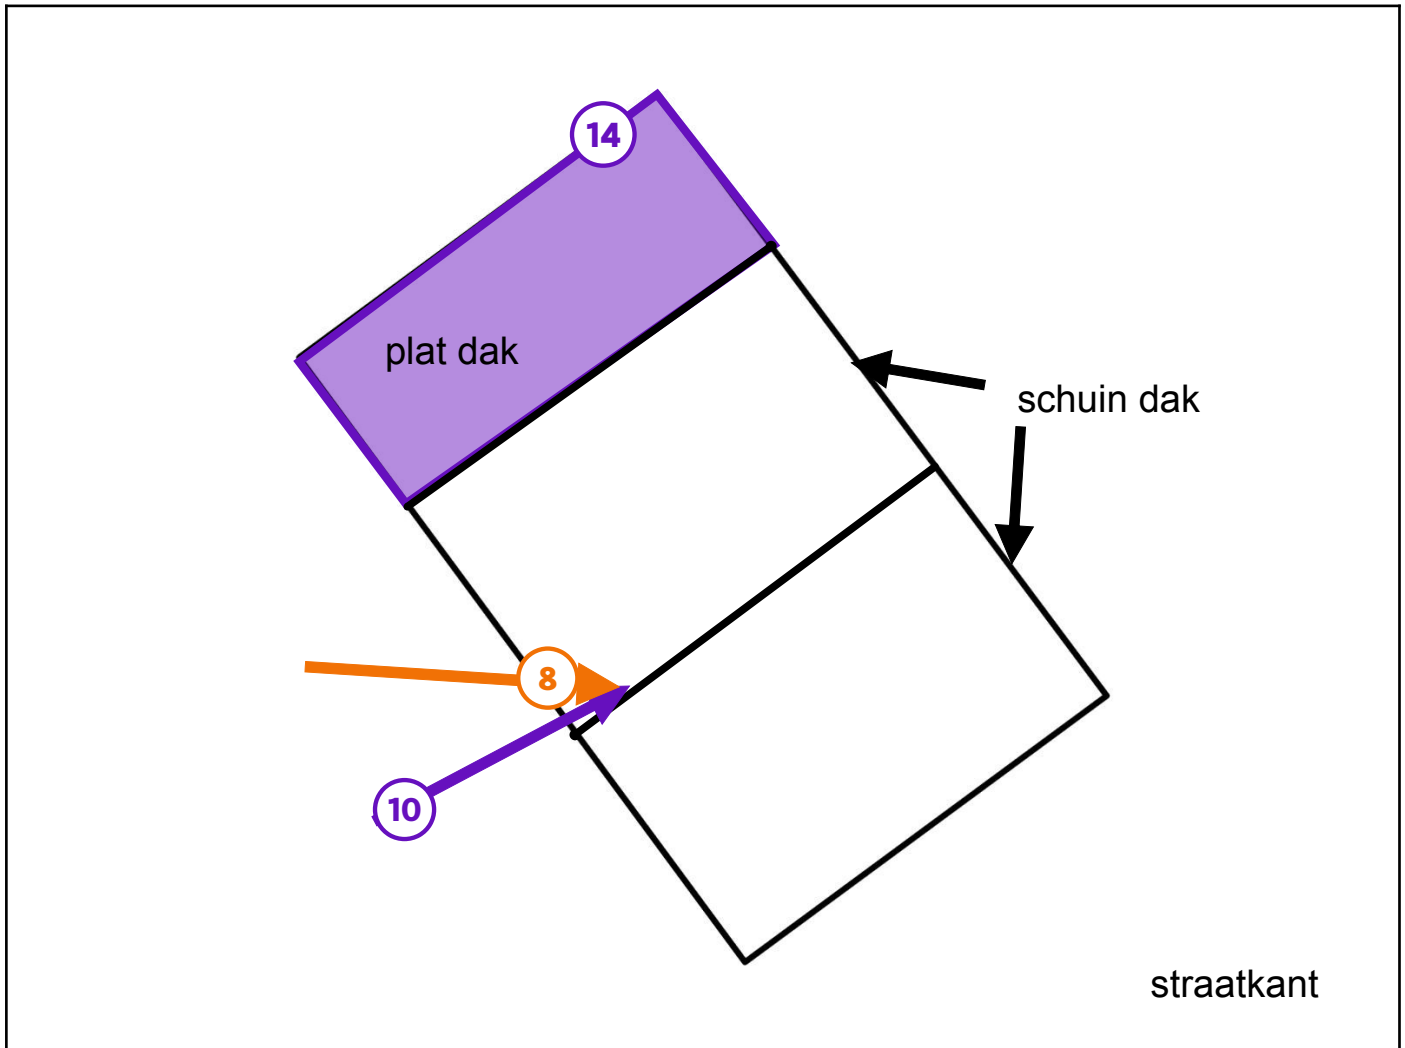
Plan 1.13: Hoofdgebouw plan

| Beschrijving | Type | Actie |
|--|---|---|
| 8. Schouwhoed uit de schoorsteen vd woning | Asbestmateriaal | Verwijderen |
| 10. Schouw op het dak | Beperking | - |

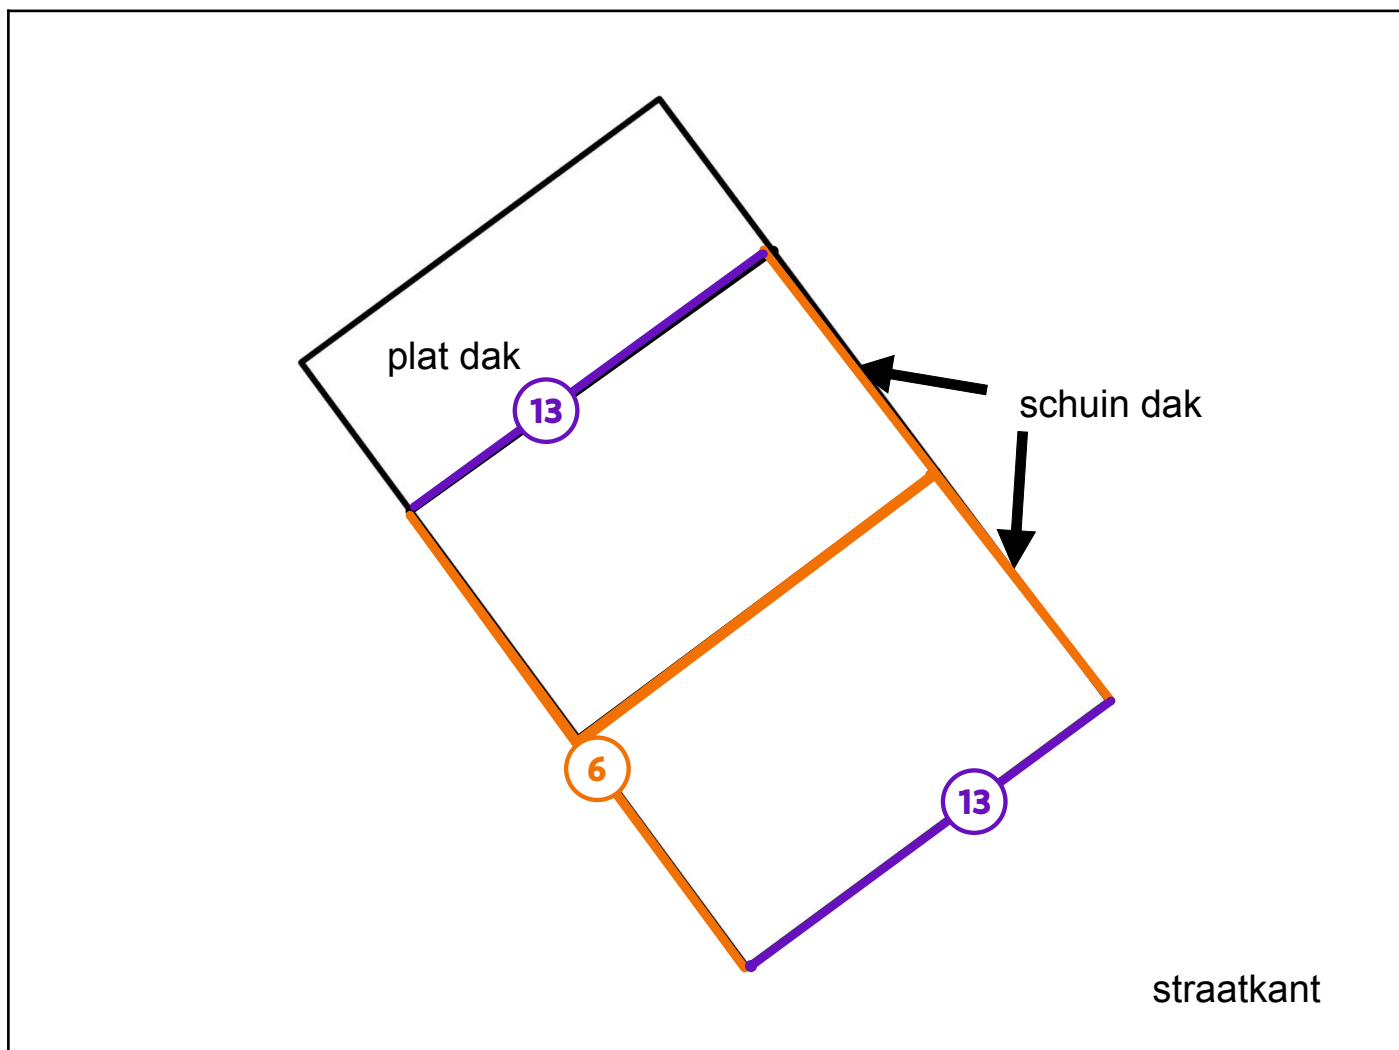
Plan 1.14: Hoofdgebouw plan

| Beschrijving | Type | Actie |
|---|---|---|
| 6. Nokpannen/windveren asbestcement woning | Asbestmateriaal | Verwijderen |

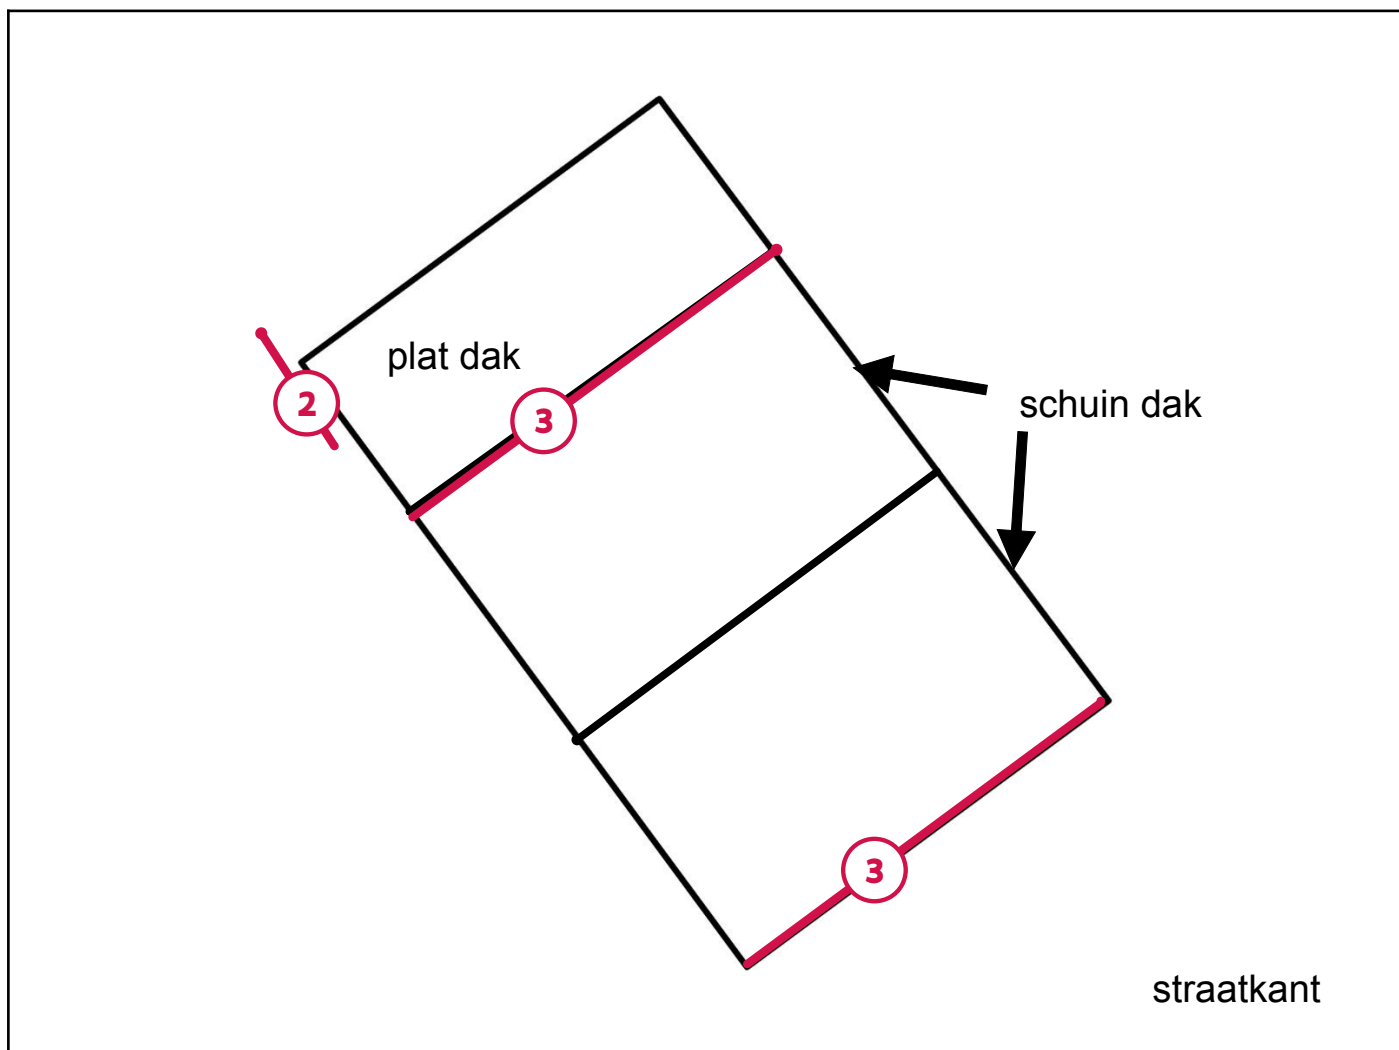
Plan 1.15: Hoofdgebouw plan

| Beschrijving | Type | Actie |
|---|---|---|
| 2. Asbestcement afval naast huis | Asbestmateriaal | Dringend verwijderen |
| 3. Slib/sediment dakgoot | Asbestmateriaal | Dringend verwijderen |

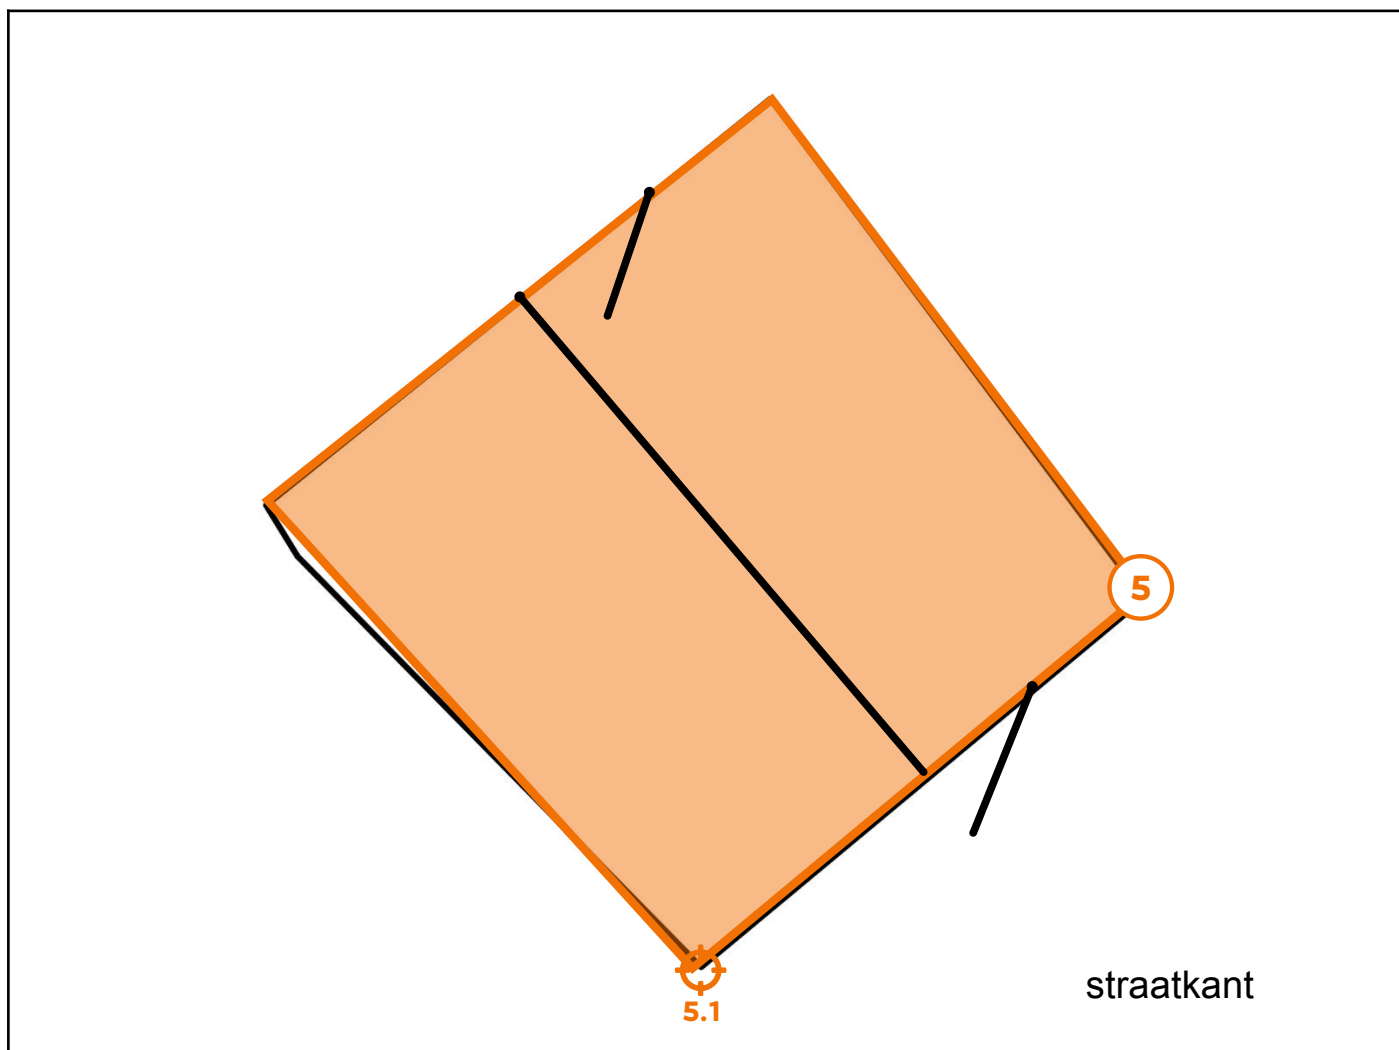
Plan 2.1: tuinhuis plan

| Beschrijving | Type | Actie |
|---|---|---|
| 5. Dakleien tuinhuis | Asbestmateriaal | Verwijderen |

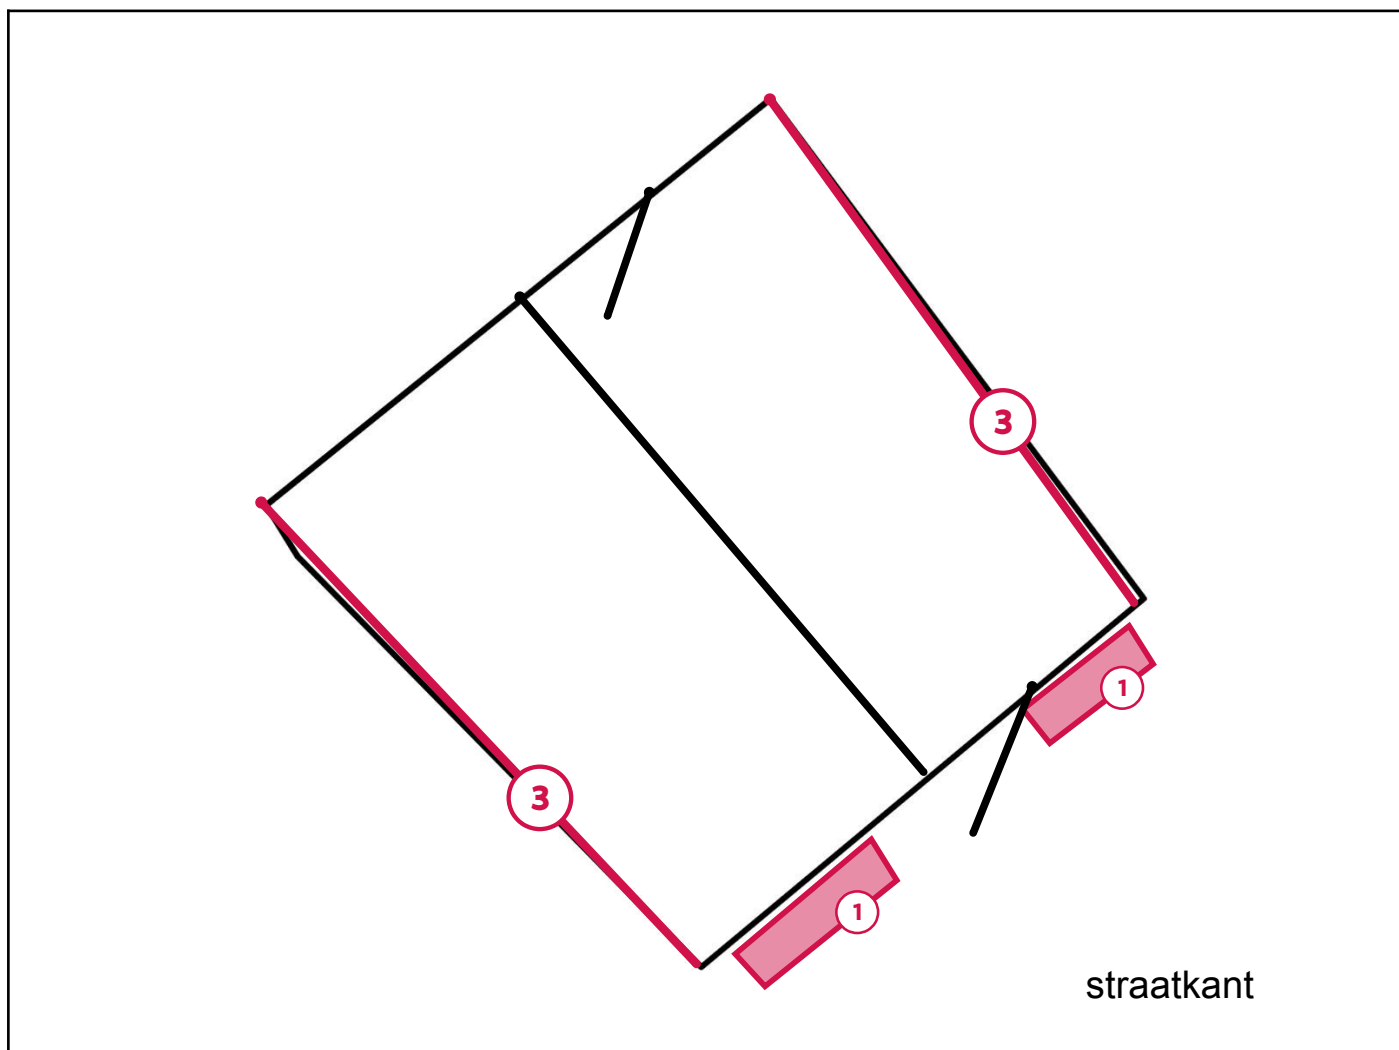
Plan 2.4: tuinhuis plan

| Beschrijving | Type | Actie |
|---|---|---|
| 1. bloembakken aan tuinhuis | Asbestmateriaal | Dringend verwijderen |
| 3. Slib/sediment dakgoot | Asbestmateriaal | Dringend verwijderen |

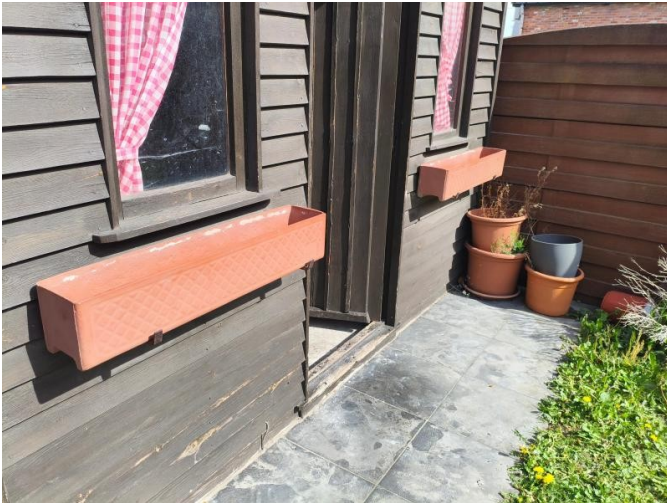
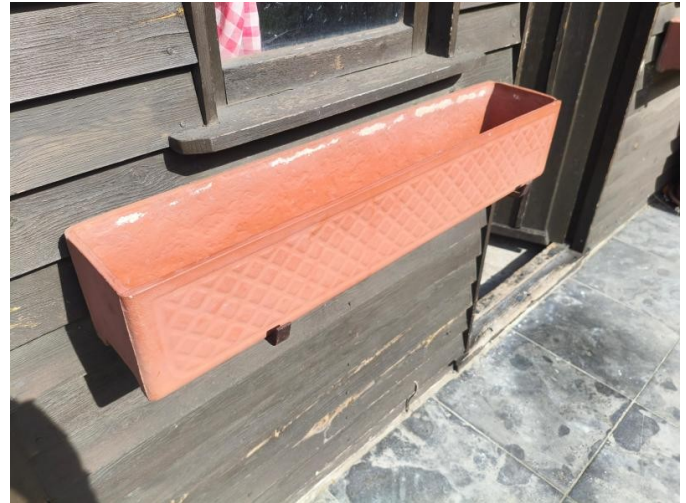
Het asbestmateriaal valt onder de mijlpaal van 2040.

Dringend verwijderen

- Verwijder het asbestafval.
- Voer bijkomende staalname(s) uit.

- Eenvoudige handelingen: mag via doe-het-zelf of door werknemer(s) met opleidingsattest eenvoudige handelingen
EH via doe-het zelf.
