Asbestinventarisatetest

Quinten Matsijslei 10/101, 2018 Antwerpen

Attestnummer : 20260218-000253.001

Niet-asbestveilig

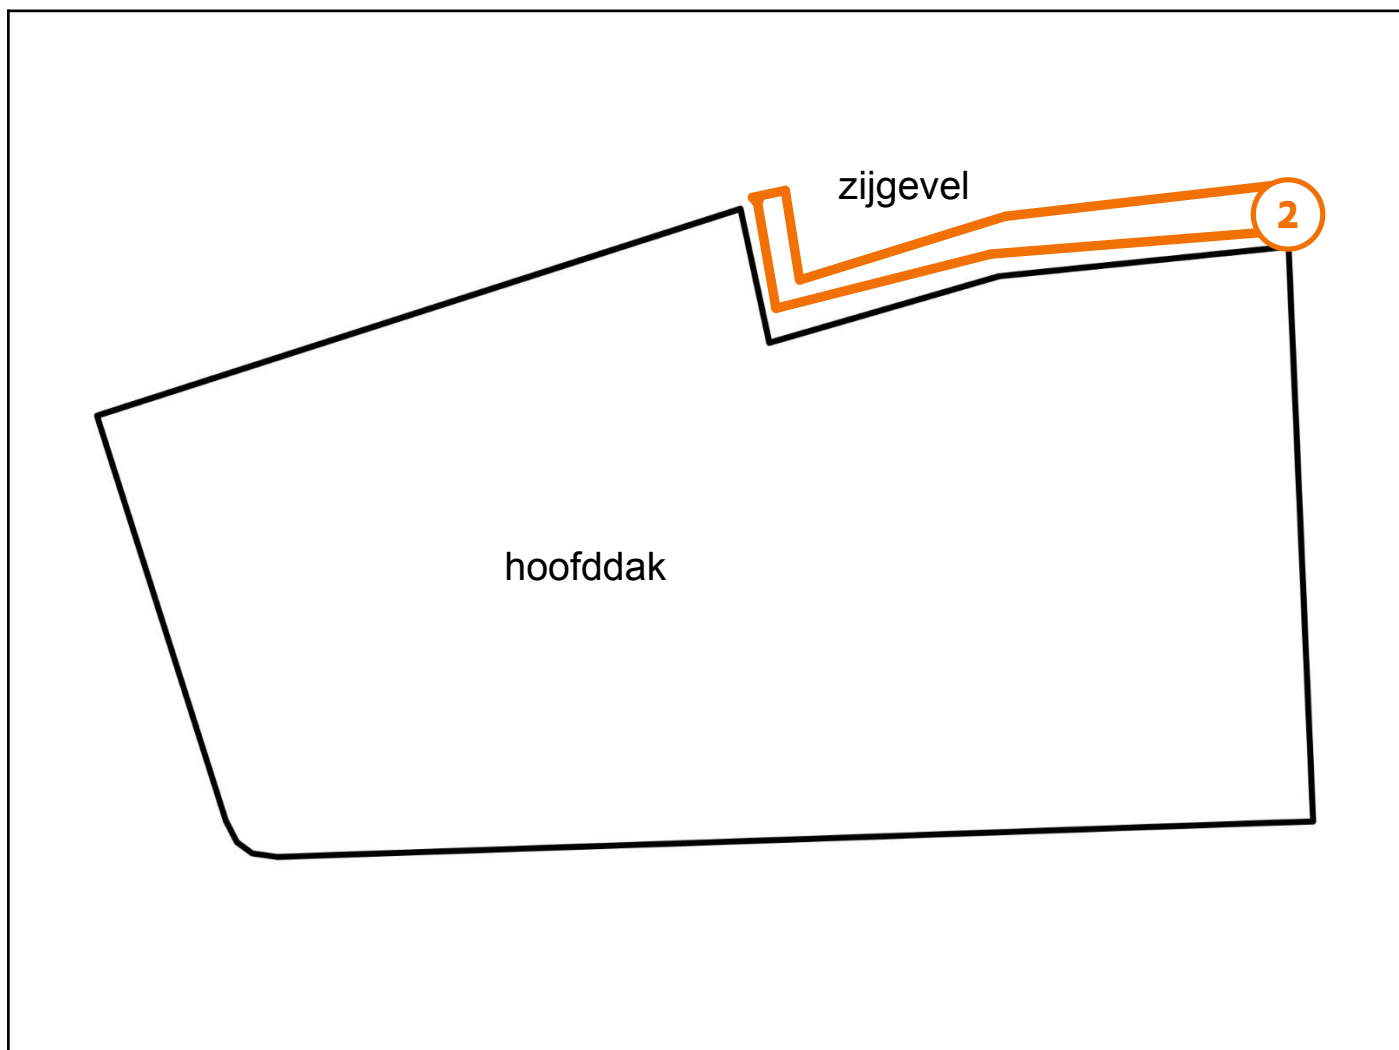
Plan 1.1: plan gevel

Beschrijving	Type	Actie
2. gevellei (visueel vastgesteld)	Asbestmateriaal	Verwijderen

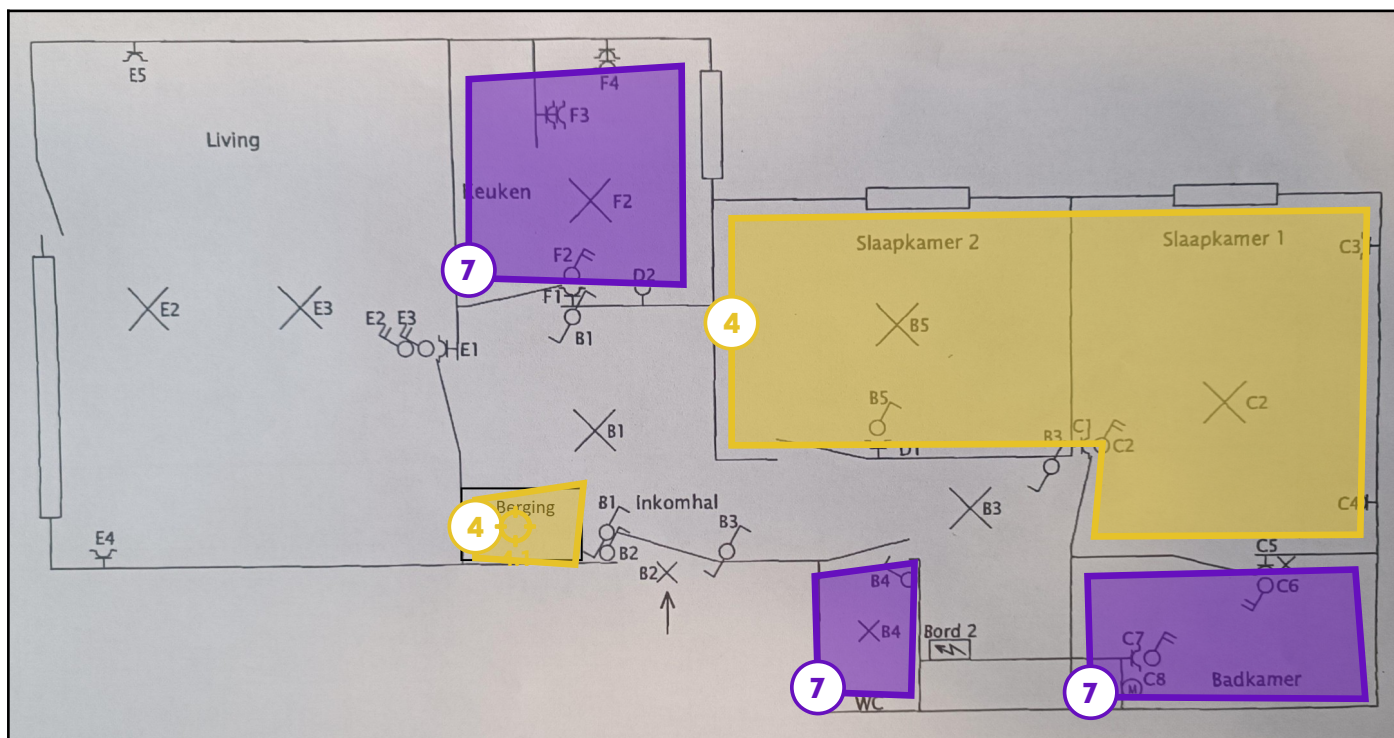
Plan 1.2: plan appartement

Beschrijving	Type	Actie
4. Zwarte lijm	Asbestmateriaal	Zorgvuldig beheren
4.1 Code: lijm	Kleefmonster	-
7. Onderlagen vloer bedekking	Advies	-

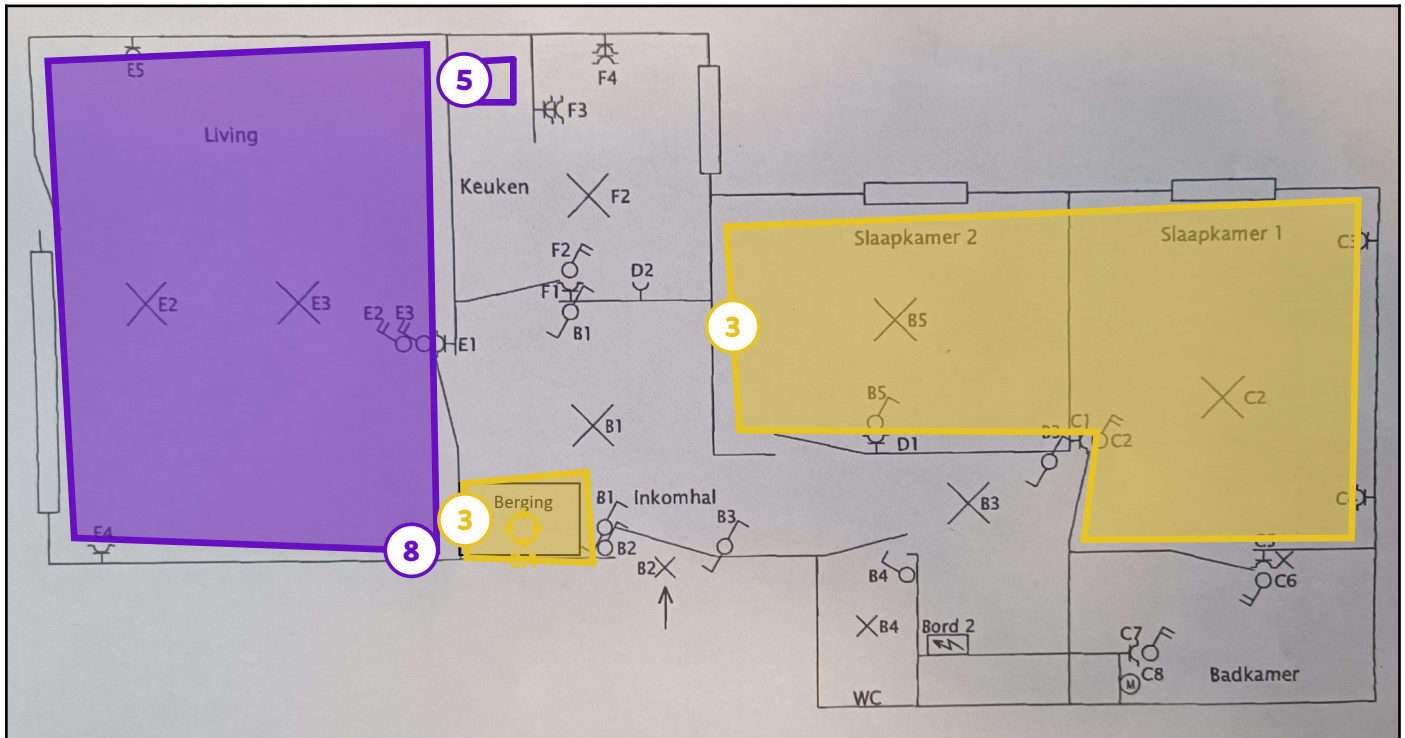
Plan 1.3: plan appartement

Beschrijving	Type	Actie
3. Vinyl tegels (colovinyl)	Asbestmateriaal	Zorgvuldig beheren
3.1 Code: vinyl tegel	Puntmonster	-
5. vuilnis schacht	Advies	-
8. Lijm voor parketvloer	Advies	-

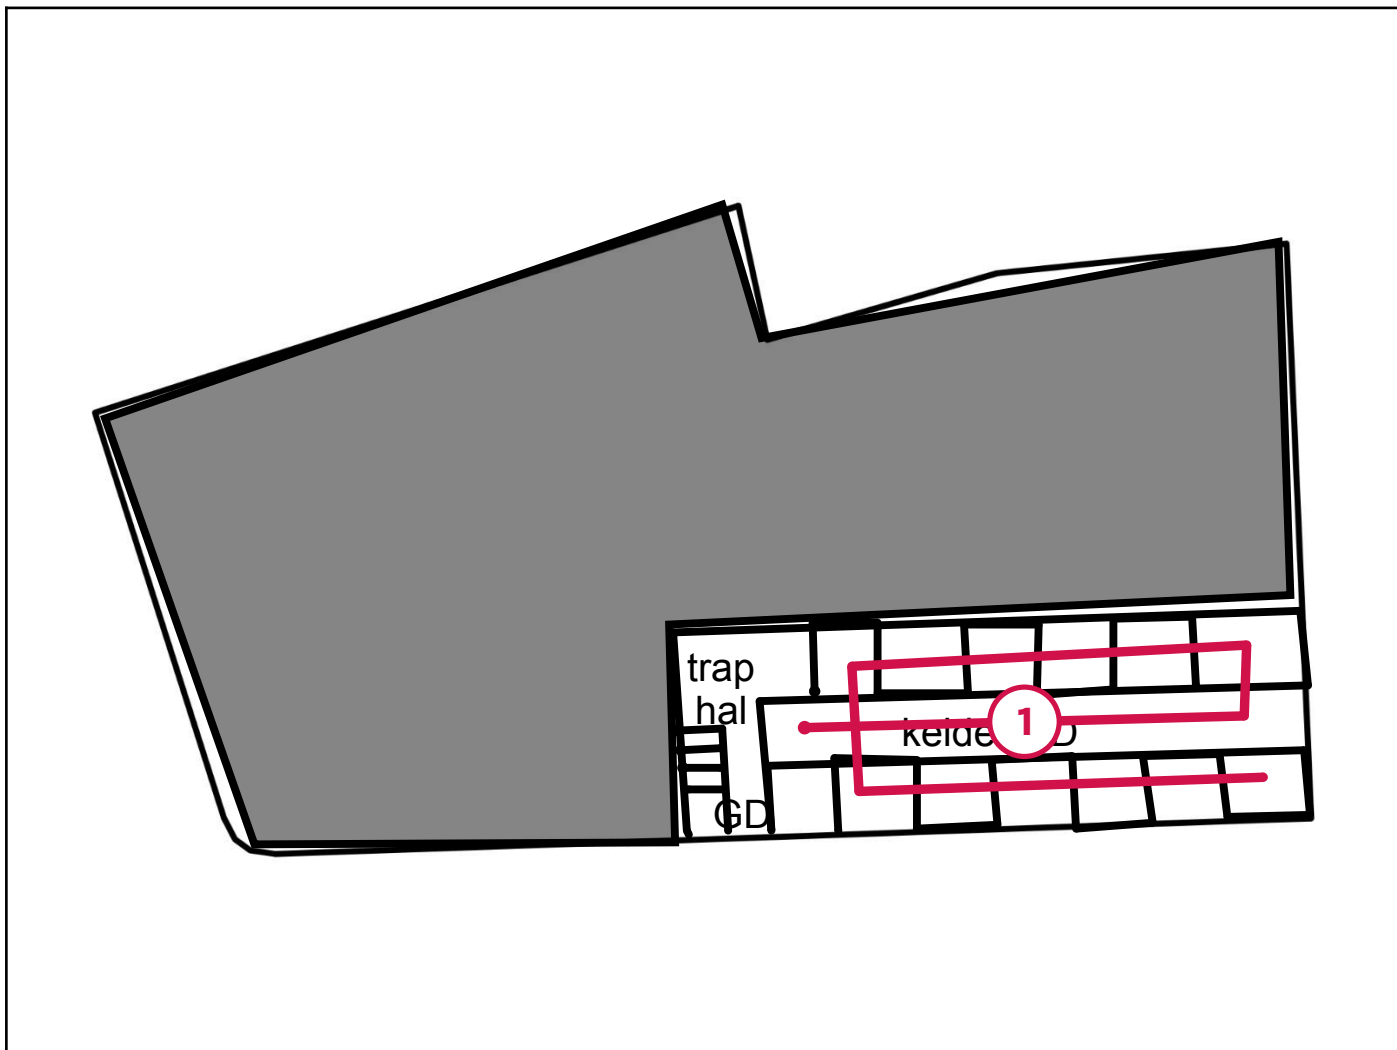
Plan 1.7: plan kelder

Beschrijving	Type	Actie
1. Leidingisolatie privé maar behoort tot GD : kelder berging	Asbestmateriaal	Dringend verwijderen

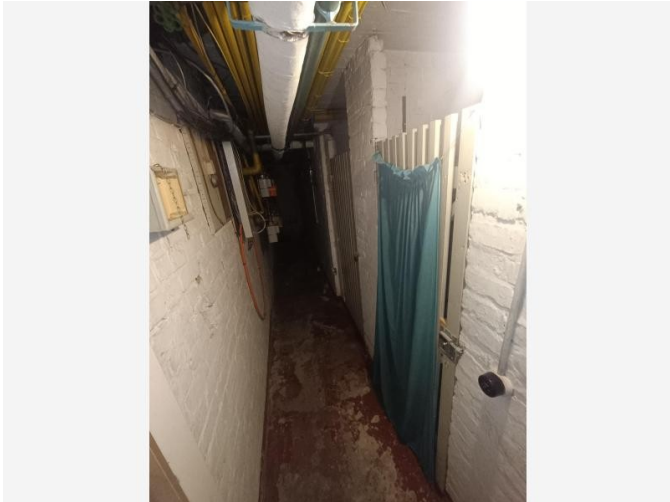
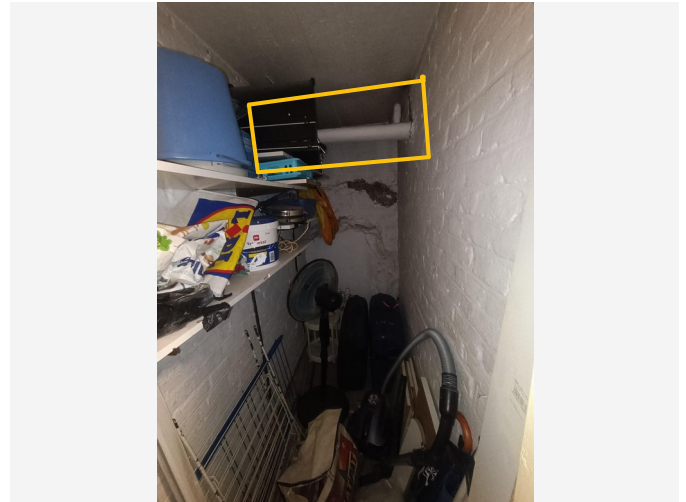
Fiche 1: Leidingisolatie privé maar behoort tot GD : kelder berging

Asbestmateriaal

Het asbestmateriaal valt onder de mijlpaal van 2034.

Activiteiten in een normaal gebruik die aanleiding kunnen geven tot blootstellingsrisico's

bij onderhoud (opgeleid personeel 8u basisopleiding is NIET bevoegd om losgebonden materiaal te verwijderen)

Eindbeoordeling materiaalrisico	Hoog materiaalrisico en/of hoge kans op vezelvrijgave
---------------------------------	---

Gebondenheid	Categorie 2: niet-hechtgebonden met matrix
Asbestsoort (vezeltype)	Crocidoliet aanwezig
Asbestconcentratie	Hoog ($\geq 50\%$)
Afschermingsgraad van het gehele materiaal	Geheel of deels (ook) vrij aan de binnenlucht
Toestand van het materiaal	Licht beschadigd, licht verweerd. Intact calciumsilicaatmateriaal of categorie III 'gebondenheid'

Beschrijving	Leidingisolatie privé maar behoort tot GD : kelder berging
Omgeving	Binnen
Primaire drager	HVAC infrastructuur en uitrusting
Asbestmateriaal	In-situ afwerkingslagen - Thermische isolatie
Bindmiddel van asbestmateriaal	Gips - kalk
Gebondenheid op basis van bindmiddel	Niet-hechtgebonden
Hoeveelheid (lengte - omtrek - dikte - aantal)	<ul style="list-style-type: none"> • 39,00 m - 20,00 cm - 1,00 cm - 1 stuk
Totaal volume	0,078 m ³
Eenvoudig bereikbaar	Ja
Bevestigingswijze	<ul style="list-style-type: none"> • Verlijmd, ingegoten, versmeerd
Identificatiemethode	<p>De asbestdeskundige beoordeelt het materiaal als asbestverdacht en dus asbesthoudend, en dit zonder monstername.</p> <p>Motivatie: De materialen behoren niet toe aan de eigenaar voor wie de asbestdeskundige de asbestinventaris uitvoert.</p>
Destructieve handeling voor identificatie	Nee
Opmerking	<p>De leidingisolatie behoort tot de gemeenschappelijke delen maar bevindt zich in het inspectiegebied en is verplicht op te nemen in dit attest.</p> <p>De vermelde lengtes, omtrekken en diktes betreffen een bereedeneerde schatting. Er worden geen rechten verleend aan deze lengtes, omtrekken en diktes . De dikte is een schatting die voorkomt uit de monsterplaatsen en is daarom niet altijd representatief.</p> <p>De leidingisolatie in de privéruimte behoort toe tot de gemeenschappelijke delen.</p> <p>Meld schade bij de VME /syndicus van het gebouw. Informatie / resultaten van deze toepassing kan u raadplegen/opvragen in het asbestattest gemeenschappelijke delen (indien beschikbaar)</p>

Dringend verwijderen

- Scherm in afwachting van verwijdering het asbestmateriaal af van luchtstromingen en verstoring: bijvoorbeeld door het te verpakken, te fixeren, af te dekken, signalisatie - afbakening aan te brengen, ...
- Verwijder dit asbestmateriaal zo snel mogelijk. Volg de toestand goed op.
- Voer bijkomende staalname(s) uit.

- Hermetische zone (erkend asbestverwijderaar)
Toepassing mag niet door doe-het-zelf of opgeleid aannemer 8 basis asbest verwijderd worden! HZ Erkend asbestverwijderaar : Gipsisolatie wordt losgesneden van dragermateriaal (leiding), asbesthoudend gips zal gemakkelijk verbrossen en is losgebonden. Om geen asbestvezels te verspreiden naar de omgeving, dient dit in hermetische zone verwijderd te worden. Verzamel best zoveel mogelijk bewijsdocumenten na verwijdering voor een actualisatie van uw attest (facturen, stortingsbewijs en foto's). Asbest insluiten mag niet tenzij dit in afwachting van verwijdering nodig is om het risico te verlagen of om het veilig te beheren (tijdelijk afdekken) Zie ook link Zie <https://ovam.vlaanderen.be/wie-mag-wat-verwijderen>
<https://ovam.vlaanderen.be/voorzorgsmaatregelen-bij-asbestverwijdering>

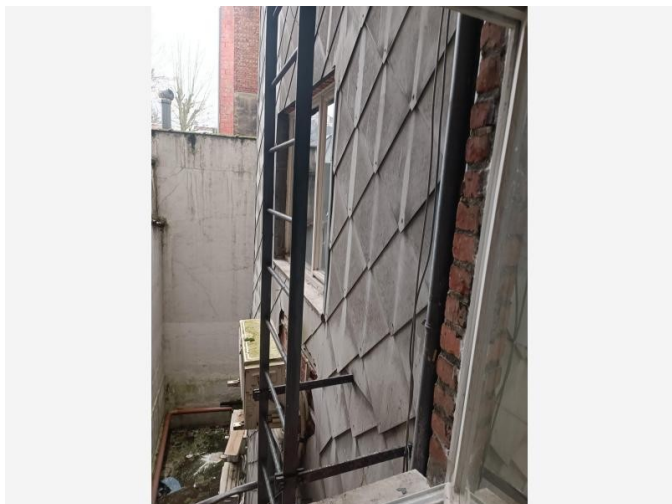
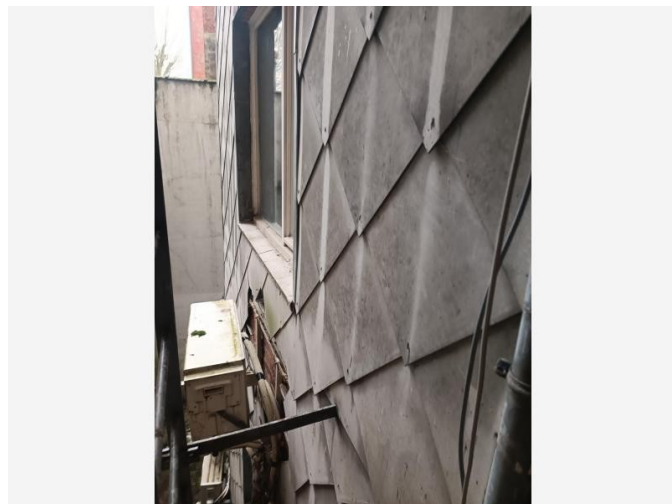
Het asbestmateriaal valt onder de mijlpaal van 2034.

Reinigen/afschuren/ontmossen leien (leien mogen op geen enkele manier gereinigd of afgeschuurd worden. Totaalverbod sinds 27 april 2019)

Eindbeoordeling materiaalrisico	Laag materiaalrisico en/of verlaagde kans op vezelvrijgave
---------------------------------	--

Gebondenheid	Categorie 1: hechtgebonden in oorsprong
Asbestsoort (vezeltype)	Crocidoliet aanwezig
Asbestconcentratie	Laag (< 50%)
Afschermingsgraad van het gehele materiaal	Geheel of deels vrij aan de buitenlucht
Toestand van het materiaal	Licht beschadigd, licht verweerd. Intact calciumsilicaatmateriaal of categorie III 'gebondenheid'

Beschrijving	gevellei (visueel vastgesteld)
Omgeving	Buiten
Primaire drager	Wand buitenschil
Asbestmateriaal	Dak- en gevelbekleding - Lei, shingle
Bindmiddel van asbestmateriaal	Cement
Gebondenheid op basis van bindmiddel	Hecht
Hoeveelheid (oppervlakte - aantal)	<ul style="list-style-type: none">• 70,00 m² - 1 stuk
Totale oppervlakte	70,00 m ²
Eenvoudig bereikbaar	Ja
Bevestigingswijze	<ul style="list-style-type: none">• Geklemd• Genageld, geniet
Identificatiemethode	<p>De asbestdeskundige beoordeelt het materiaal als asbestverdacht en dus asbesthoudend, en dit zonder monstername.</p> <p>Motivatie: De materialen behoren niet toe aan de eigenaar voor wie de asbestdeskundige de asbestinventaris uitvoert.</p>
Destructieve handeling voor identificatie	Nee
Opmerking	<p>De leien zijn visueel en volgens expertise als asbestverdacht beschouwd. De vermelde oppervlaktes, diktes en volumes betreffen een beredeneerde schatting. Er worden geen rechten verleend aan deze oppervlaktes/diktes/volumes.</p> <p>De leien behoren mogelijks tot de gemeenschappelijke delen. Deze zullen beschreven/onderzocht worden in het attest van GD.</p>

Verwijderen

- Verwijder dit asbestmateriaal zo snel mogelijk. Volg de toestand goed op.
- Hemelwater dat afspoelt van asbestcement daken of gevels kan asbestdeeltjes bevatten. Gebruik het enkel voor gesloten circuits (bv. spoelen toiletten). Reinig na het vervangen van het dak of de gevel de dakgoten en regenwaterput of -ton om asbesthoudend sediment of slib te verwijderen
- Voer bijkomende staalname(s) uit.

- Eenvoudige handelingen: mag via doe-het-zelf of door werknemer(s) met opleidingsattest eenvoudige handelingen
EH via doe-het zelf.

Standaard dragen van de nodige wegwerp beschermingsmiddelen FFP 3 masker , handschoenen en tyvec CAT III type 5-6 , afwasbaar schoeisel Indien mogelijk de ondervloer afdekken , leien voorzichtig verwijderen, extra fixeren, niet breken , niet gooien, onmiddellijk verpakken of voorzichtig in container met asbest bag plaatsen. Voldoende benevelen/bevochtigen tijdens de duur van de werken. Gebruik geen stortkokers. Voor hechtgebonden toepassingen: Bij verwijdering door doe-het-zelf moet men dit afval dubbel en luchtdicht verpakt aandienen bij het gemeentelijk recyclagepark. Men raadpleegt best op voorhand de voorwaarden

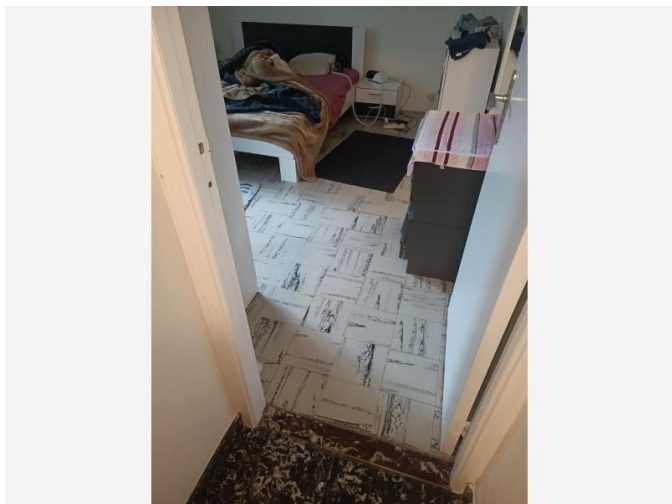
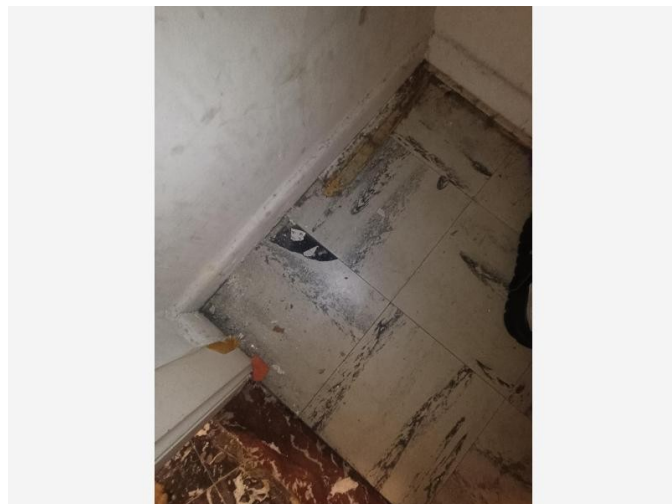
Het asbestmateriaal valt onder de mijlpaal van 2040.

Het insluiten of bedekken van asbesthoudende materialen die weggenomen moeten worden om een asbestveilige toestand te verkrijgen, is alleen toegestaan als tijdelijke risicobeheersmaatregel of tijdelijke maatregel voor een veilig beheer. De vinylvloer mag tijdelijk afgedekt worden zonder deze verder te beschadigen (vb aftapen met kunststof folie met bovenop een losliggend tapijt)

Eindbeoordeling materiaalrisico	Laag materiaalrisico en/of verlaagde kans op vezelvrijgave
---------------------------------	--

Gebondenheid	Categorie 1: hechtgebonden in oorsprong
Asbestsoort (vezeltype)	Alleen chrysotiel
Asbestconcentratie	Laag (< 50%)
Afschermingsgraad van het gehele materiaal	Geheel of deels (ook) vrij aan de binnenlucht
Toestand van het materiaal	Licht beschadigd, licht verweerd. Intact calciumsilicaatmateriaal of categorie III 'gebondenheid'

#	Type	Referentie	Resultaat
3.1	Puntmonster	vinyl tegel	Chrysotiel

Beschrijving	Vinyl tegels (colovinyl)
Omgeving	Binnen
Primaire drager	Vloer
Asbestmateriaal	Prefab - afwerking - Tegel
Bindmiddel van asbestmateriaal	Kunststof of -hars
Gebondenheid op basis van bindmiddel	Hecht
Hoeveelheid (oppervlakte - dikte - aantal)	<ul style="list-style-type: none">• 65,00 m² - 0,20 cm - 1 stuk
Totaal volume	0,13 m ³
Eenvoudig bereikbaar	Ja
Bevestigingswijze	<ul style="list-style-type: none">• Verlijmd, ingegoten, versmeerd
Identificatiemethode	Een monstername door de asbestdeskundige met laboanalyse door een asbestlabo.
Destructieve handeling voor identificatie	Nee
Opmerking	Colovinyl vloertegels De vermelde oppervlaktes en volumes betreffen een beredeneerde schatting. Er worden geen rechten verleend aan deze oppervlaktes/volumes. De dikte is een schatting die voorkomt uit de monsterplaatsen en is daarom niet altijd representatief.

Zorgvuldig beheren

- Zorg voor een veilig beheer. Vermijd het beschadigen van het asbestmateriaal. Controleer de toestand jaarlijks op wijzigingen.
- Scherm in afwachting van verwijdering het asbestmateriaal af van luchtstromingen en versterking: bijvoorbeeld door het te verpakken, te fixeren, af te dekken, signalisatie - afbakening aan te brengen, ...

- Hermetische zone (erkend asbestverwijderaar)
bevestiging gelijmd (wit of zwarte lijm) : HZ Erkend saneerder . Bij het lostrekken van de vinyl zal de onderlaag scheuren. Een kartonnen onderlaag is losgebonden. Lijmresten worden met een freesmachine verwijderd in een hermetische zone. Zie ook link Zie <https://ovam.vlaanderen.be/wie-mag-wat-verwijderen>
<https://ovam.vlaanderen.be/voorzorgsmaatregelen-bij-asbestverwijdering>
<https://ovam.vlaanderen.be/asbestafval-afvoeren> Zie ook wetgevend kader (website van de OVAM en CODEX boek VI titel 3). <http://werk.belgie.be/sites/default/files/content/documents/Welzijn%20op%20het%20werk/Regelgeving/Codex%20boek%20VI%20titel%203%20Asbest.pdf> methodiek verwijderingsmethodes worden achteraan in het attest verder toegelicht

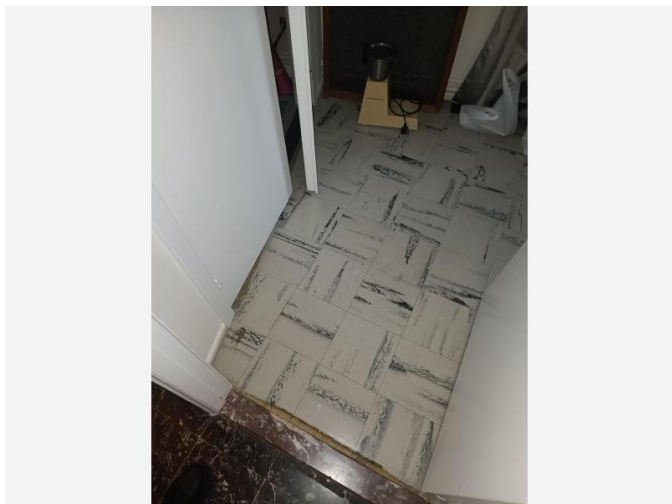
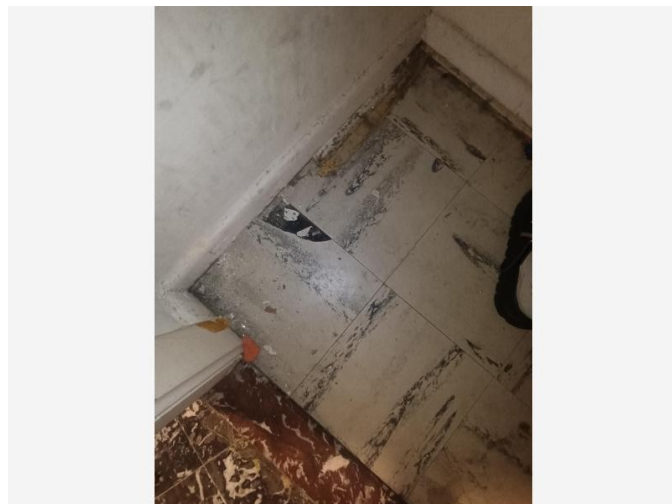
Het asbestmateriaal valt onder de mijlpaal van 2040.

Eindbeoordeling materiaalrisico	Zeer laag materiaalrisico en/of zeer lage kans op vezelvrijgave
Opmerking	afgeschermd door de asbesthoudende colovinyltegels

Gebondenheid	Categorie 1: hechtgebonden in oorsprong
Asbestsoort (vezeltype)	Alleen chrysotiel
Asbestconcentratie	Laag (< 50%)
Afschermingsgraad van het gehele materiaal	Niet stootvaste afscherming
Toestand van het materiaal	Licht beschadigd, licht verweerd. Intact calciumsilicaatmateriaal of categorie III 'gebondenheid'

#	Type	Referentie	Resultaat
4.1	Kleefmonster	lijm	Chrysotiel

Beschrijving	Zwarte lijm
Omgeving	Binnen
Primaire drager	Vloer
Asbestmateriaal	In-situ afwerkingslagen - Lijmlaag
Bindmiddel van asbestmateriaal	Lijm
Gebondenheid op basis van bindmiddel	Hecht
Hoeveelheid (oppervlakte - dikte - aantal)	<ul style="list-style-type: none">• 65,00 m² - 0,10 mm - 1 stuk
Totaal volume	0,007 m ³
Eenvoudig bereikbaar	Nee <ul style="list-style-type: none">• Het asbestmateriaal is bedekt (uitgezonderd laag verf, coating, behang, kunststof, textiel) en het wegnemen van het bedekkende materiaal kan niet zonder het bedekkende materiaal te beschadigen.
Bevestigingswijze	<ul style="list-style-type: none">• Verlijmd, ingegoten, versmeerd
Identificatiemethode	Een monstername door de asbestdeskundige met laboanalyse door een asbestlabo.
Destructieve handeling voor identificatie	Nee
Opmerking	De vermelde oppervlaktes en volumes betreffen een beredeneerde schatting. Er worden geen rechten verleend aan deze oppervlaktes/volumes. De dikte is een schatting die voorkomt uit de monsterplaatsen en is daarom niet altijd representatief.

Zorgvuldig beheren

- Zorg voor een veilig beheer en verwijder dit asbestmateriaal wanneer het bij werken eenvoudig bereikbaar wordt. Controleer de toestand jaarlijks op wijzigingen.

- Hermetische zone (erkend asbestverwijderaar)
Toepassing mag niet door doe-het-zelf verwijderd worden!

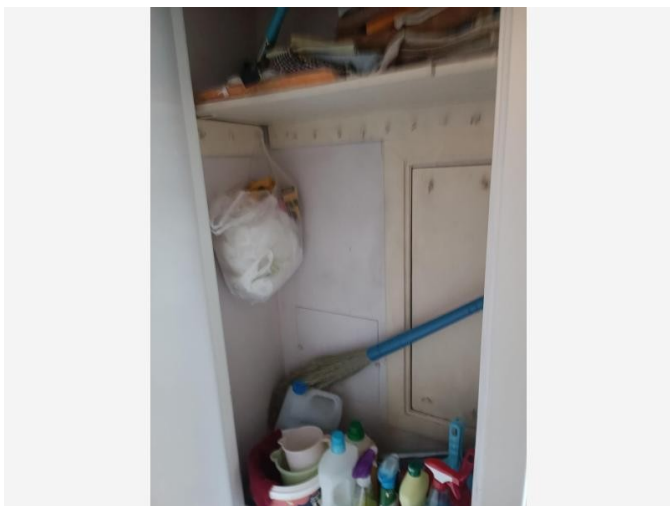
Situeringsfoto

Er is een vuilnis schacht aanwezig in de keuken(niet meer in gebruik) mogelijks zijn er verdachte toepassingen aanwezig in de schacht,extra controle bij werken.

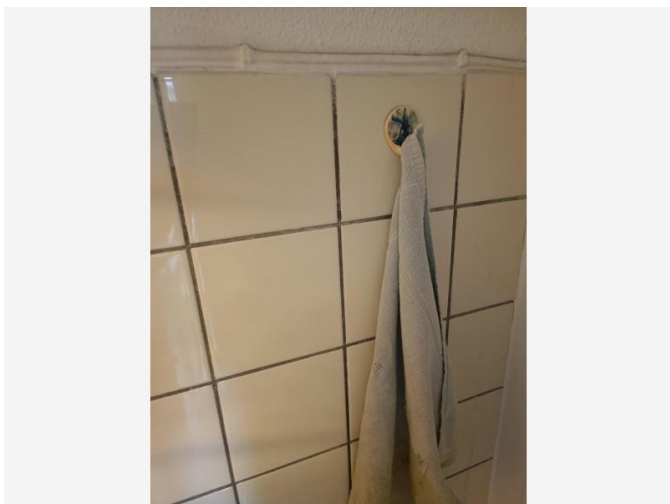
Situeringsfoto

In het inspectieprotocol is een monsternamen van tegelijm verplicht om dit te identificeren als niet-asbesthoudend. Er waren geen facturen ter beschikking die bevestigen dat de tegels na 2001 waren geplaatst. Er waren geen bestaande beschadigingen aan de wandtegels om de lijm voldoende te kunnen inspecteren. Om dit af te toetsen is het aangewezen om bij eventuele renovatiewerken aan de tegels verder onderzoek/staalname te laten uitvoeren ter controle.

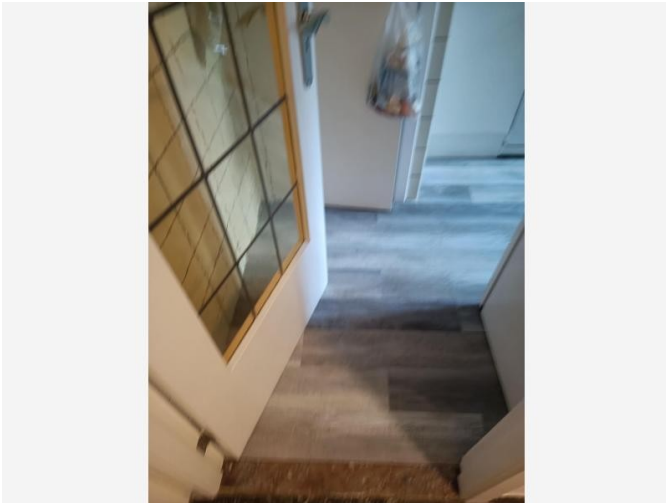
Situeringsfoto

De laminaat /pvc vloer is niet asbest verdacht, het is niet gekend wat eronder bevindt, mogelijks zijn er verdachte onderlagen bij vloer werken extra controle aangewezen.

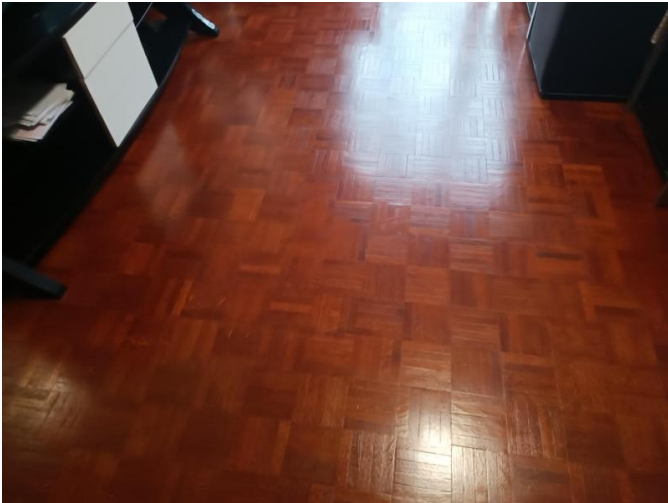
Situeringfoto

In het verleden werd vaak asbesthoudende zwarte lijm gebruikt voor het vastlijmen van parkettegels/vloer .

Er waren geen losliggende planken of beschadigingen.

Bij renovatie extra controle uit te voeren.

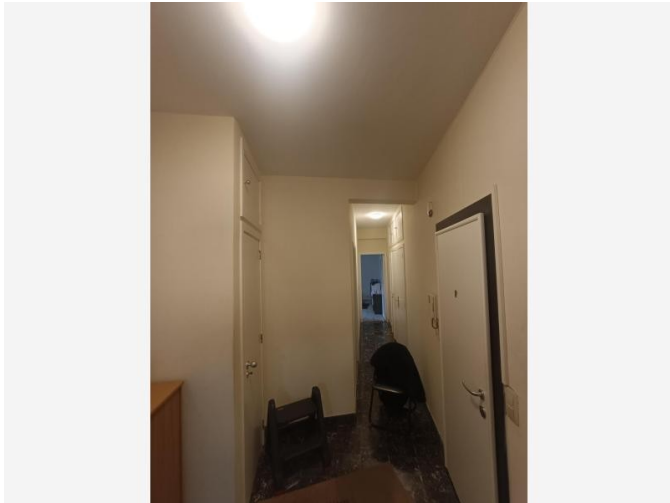
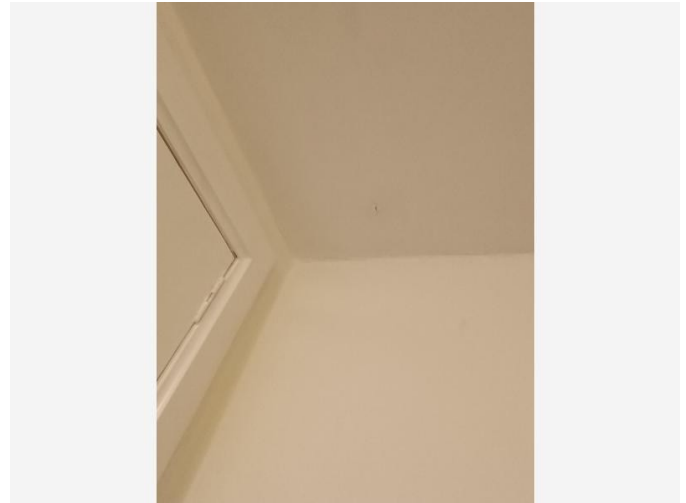
Geen asbest

#	Type	Referentie	Resultaat
9.1	Mengmonster	plafond	Geen asbest

Beschrijving	Plafondpleister
Omgeving	Binnen
Primaire drager	Plafond
Bindmiddel van materiaal	Gips - kalk
Gebondenheid op basis van bindmiddel	Niet-hechtgebonden
Hoeveelheid (oppervlakte - dikte - aantal)	• 102,00 m ² - 0,50 cm - 1 stuk
Totaal volume	0,51 m ³
Identificatiemethode	Een monstername door de asbestdeskundige met laboanalyse door een asbestlabo.
Destructieve handeling voor identificatie	Nee
Opmerking	<p>Volgens het inspectieprotocol is een monstername van het pleisterwerk verplicht om dit te identificeren als niet-asbesthoudend.</p> <p>Locatie staalnames: individuele ruimte: INKOMHAL/ natte ruimte: KEUKEN/ stookplaats:NVT traphal: NVT</p> <p>De vermelde oppervlaktes en volumes betreffen een beredeneerde schatting. Er worden geen rechten verleend aan deze oppervlaktes/volumes. De dikte is een schatting die voorkomt uit de monsterplaatsen en is daarom niet altijd representatief.</p>

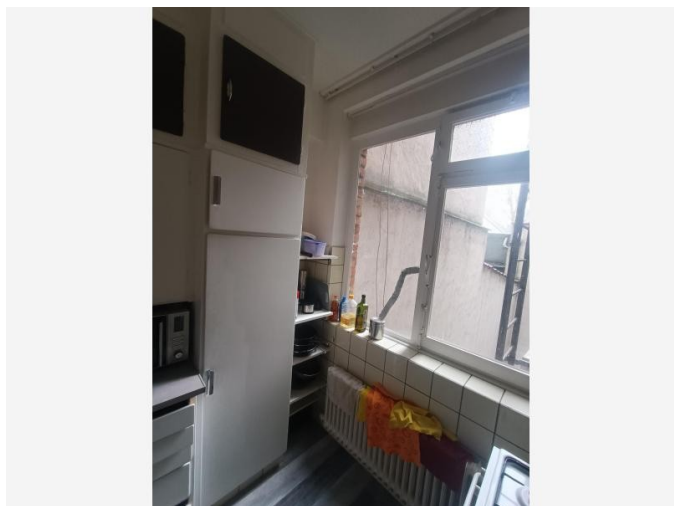
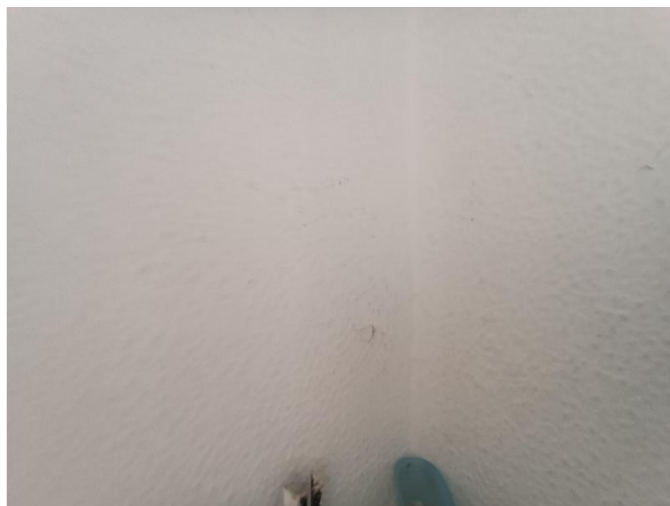
Geen asbest

#	Type	Referentie	Resultaat
10.1	Mengmonster	muur	Geen asbest

Beschrijving	Muurpleister
Omgeving	Binnen
Primaire drager	Binnenwand
Bindmiddel van materiaal	Gips - kalk
Gebondenheid op basis van bindmiddel	Niet-hechtgebonden
Hoeveelheid (oppervlakte - dikte - aantal)	• 214,00 m ² - 0,50 cm - 1 stuk
Totaal volume	1,07 m ³
Identificatiemethode	Een monstername door de asbestdeskundige met laboanalyse door een asbestlabo.
Destructieve handeling voor identificatie	Nee
Opmerking	<p>Volgens het inspectieprotocol is een monstername van het pleisterwerk verplicht om dit te identificeren als niet-asbesthoudend.</p> <p>Locatie staalnames: individuele ruimte: BERGING/ natte ruimte: KEUKEN/ stookplaats: NVT / traphal: NVT</p> <p>De vermelde oppervlaktes en volumes betreffen een bereedeneerde schatting. Er worden geen rechten verleend aan deze oppervlaktes/volumes. De dikte is een schatting die voorkomt uit de monsterplaatsen en is daarom niet altijd representatief.</p>

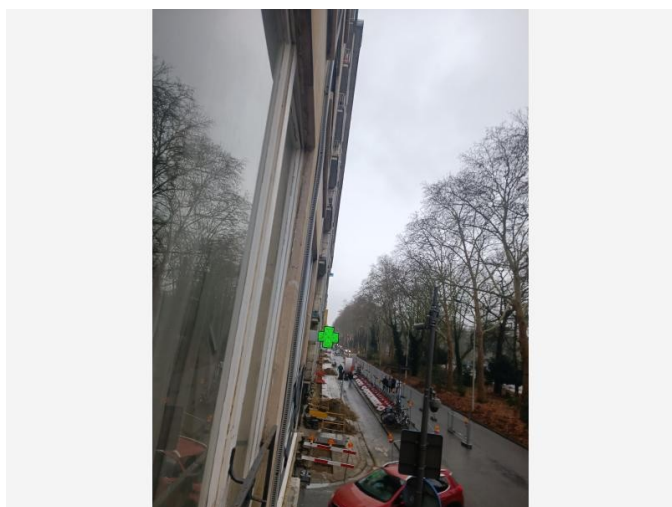
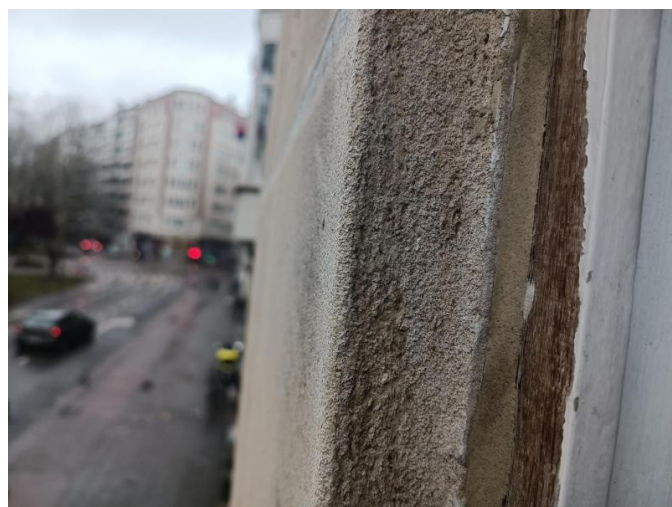
Beschrijving	Notitie	Terug te vinden op plannen
Fiche 11: Kit niet verdacht (visueel vastgesteld)	De gebruikte siliconen kit is niet asbestverdacht	-
