Asbestinventarisatetest

Bikschotelaan 224/701, 2140 Antwerpen

Attestnummer : 20260304-000183.000

Uitgegeven op : 04.03.2026

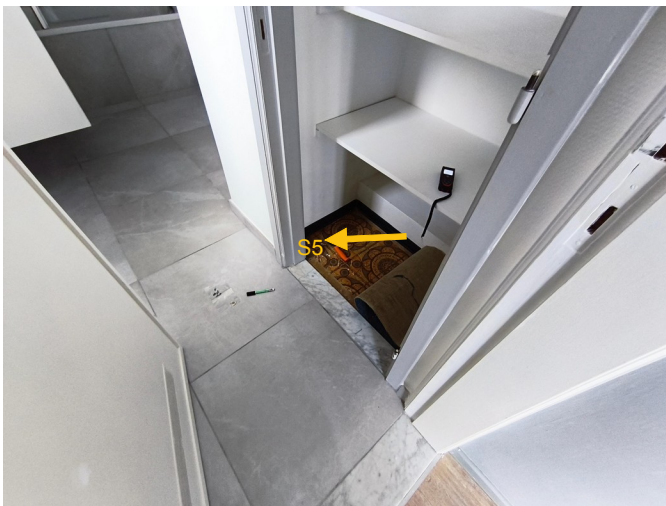
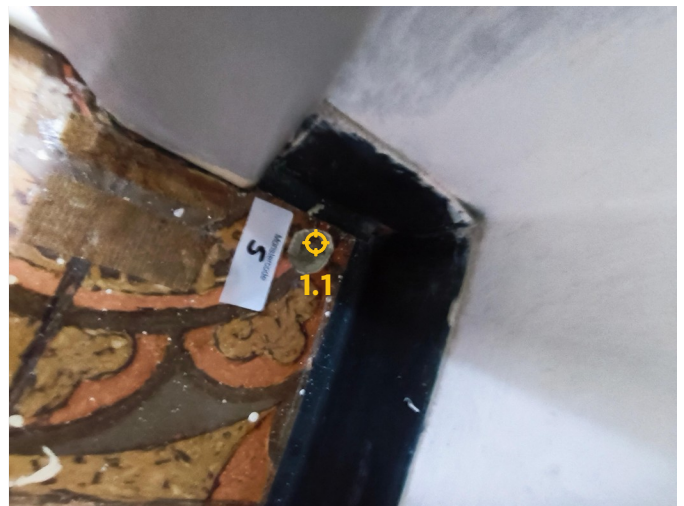
Bij het oprollen van de vinyl zal de onderlaag scheuren. Een kartonnen onderlaag is losgebonden.

Eindbeoordeling materiaalrisico	Laag materiaalrisico en/of verlaagde kans op vezelvrijgave
---------------------------------	--

Gebondenheid	Categorie 2: niet-hechtgebonden met matrix
Asbestsoort (vezeltype)	Alleen chrysotiel
Asbestconcentratie	Hoog ($\geq 50\%$)
Afschermingsgraad van het gehele materiaal	Geheel of deels (ook) vrij aan de binnenlucht
Toestand van het materiaal	Onbeschadigd, niet verweerd

#	Type	Referentie	Resultaat
1.1	Puntmonster	5	Chrysotiel

Beschrijving	Vinyl kast (badkamer).
Omgeving	Binnen
Primaire drager	Vloer
Asbestmateriaal	Prefab - afwerking - Vloerzeil
Bindmiddel van asbestmateriaal	Karton - papier - viltachtig
Gebondenheid op basis van bindmiddel	Niet-hechtgebonden
Hoeveelheid (oppervlakte - aantal)	<ul style="list-style-type: none">• 0,50 m² - 1 stuk
Totale oppervlakte	0,50 m ²
Eenvoudig bereikbaar	Ja
Bevestigingswijze	<ul style="list-style-type: none">• Los (al dan niet bedekt)
Identificatiemethode	Een monstername door de asbestdeskundige met laboanalyse door een asbestlabo.
Destructieve handeling voor identificatie	Nee
Opmerking	<p>De bovenzijde bestaat uit kunststof (vinyl). De onderzijde van het vloerzeil bestaat uit karton.</p> <p>De vermelde oppervlaktes en volumes betreffen een beredeneerde schatting. Er worden geen rechten verleend aan deze oppervlaktes/volumes. De dikte is een schatting die voorkomt uit de monsterplaatsen en is daarom niet altijd representatief</p>

Verwijderen

- Zorg voor een veilig beheer. Vermijd het beschadigen van het asbestmateriaal. Controleer de toestand jaarlijks op wijzigingen.
- Scherm in afwachting van verwijdering het asbestmateriaal af van luchtstromingen en verstoring: bijvoorbeeld door het te verpakken, te fixeren, af te dekken, signalisatie - afbakening aan te brengen, ...

- Eenvoudige handelingen: enkel door erkend asbestverwijderaar
Toepassing mag niet door doe-het-zelf verwijderd worden!

- Hermetische zone (erkend asbestverwijderaar)
HZ Erkend saneerder blijft aanbevolen

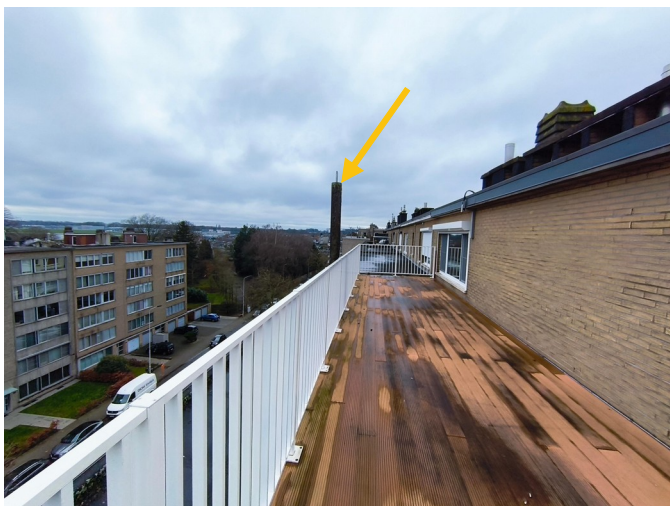
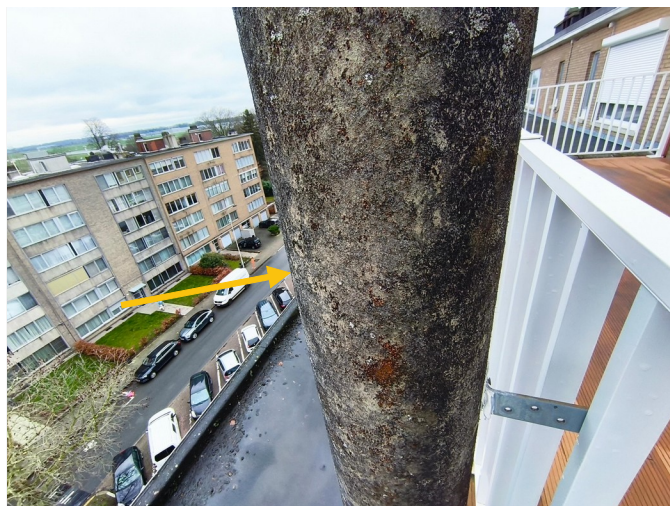
Fiche 2: Verloren bekistingspaal.

Betreft bekistingspaal buiten inspectiegebied maar zichtbaar. Toepassing bevindt zich achter de borstwering. Bij werken of schade dit melden bij de gebouwbeheerder

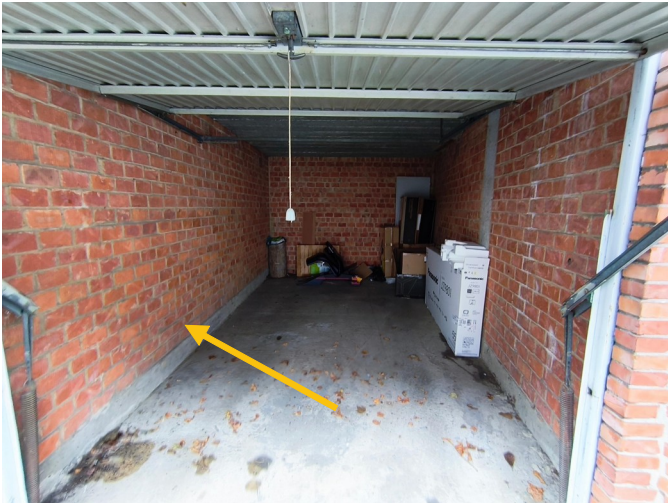
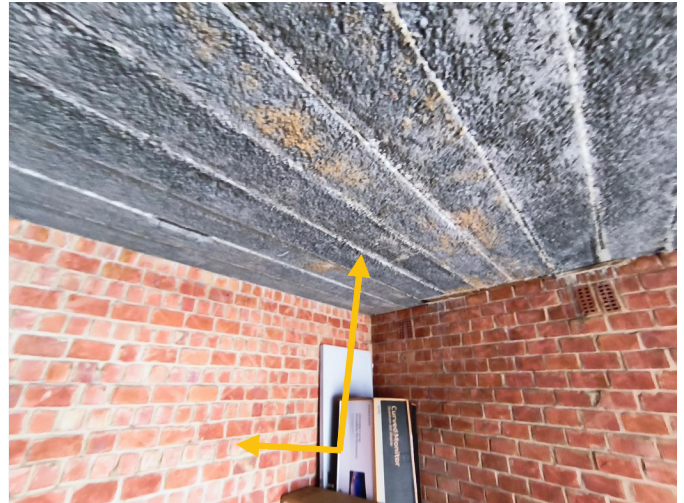
Fiche 3: Garagebox 12.

Garagebox in baksteen voorzien van betonnen gewelven.

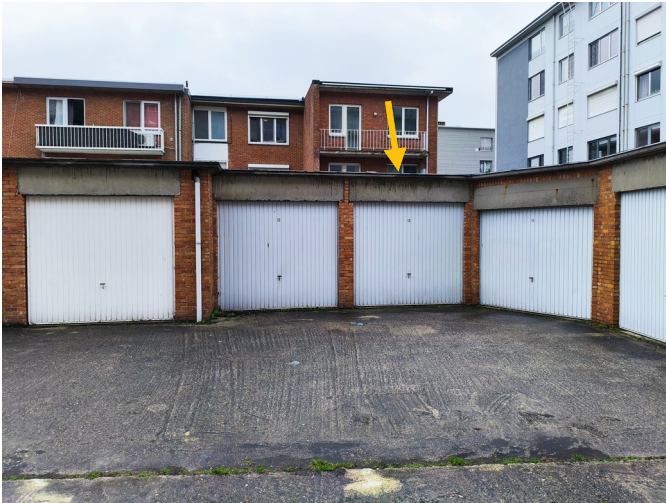
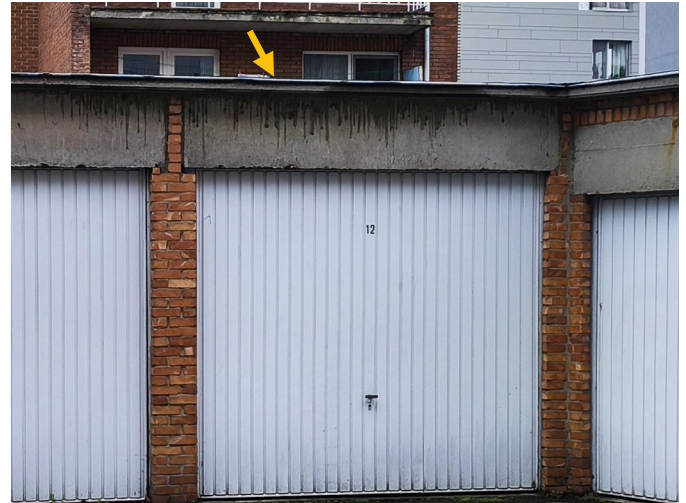
Fiche 4: Roofing garageboxen.

Volgens het inspectieprotocol is een monstername van roofing verplicht om dit te identificeren als niet-asbesthoudend.

Roofing van een appartementsgebouw of garages in serie behoort tot de gemeenschappelijke delen. Er werd van deze toepassing geen staal genomen omwille van kans op lekkage (geen membraan/isolatie onder de bedekking, roofing rechtstreeks op uitvulling).

De dakbedekking (roofing) zal gecontroleerd en beschreven worden in het asbestattest van de GD.

Bij werken of schade dit melden bij de gebouwbeheerder

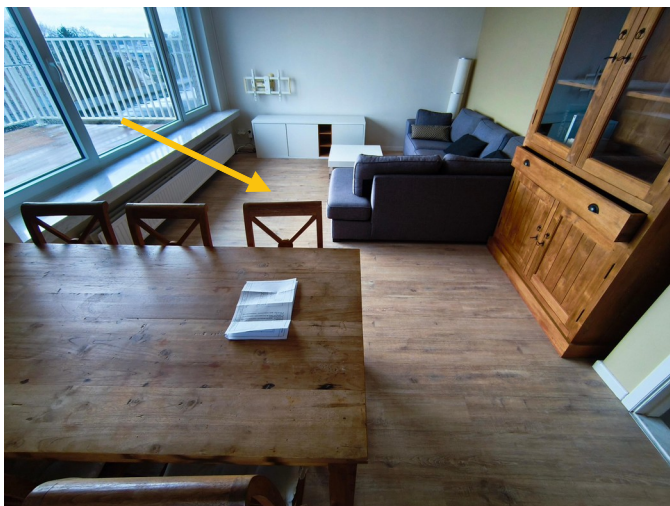
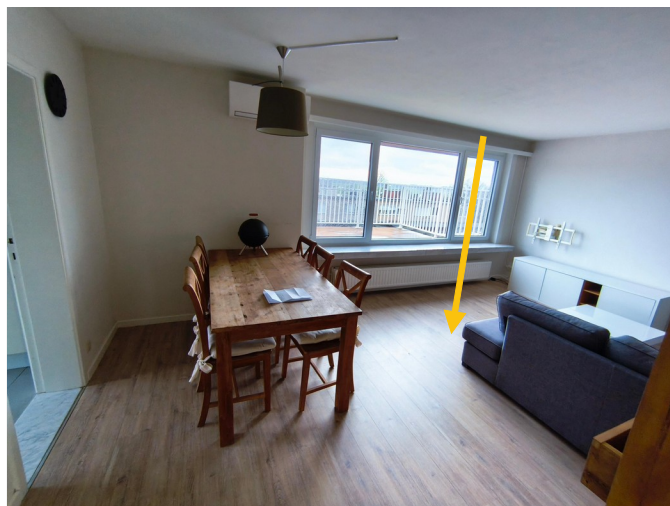
Fiche 5: Laminaat vloeren.

De laminaat vloer is niet asbest verdacht, het is niet gekend wat eronder bevindt, bij vloer werken extra controle aangewezen.

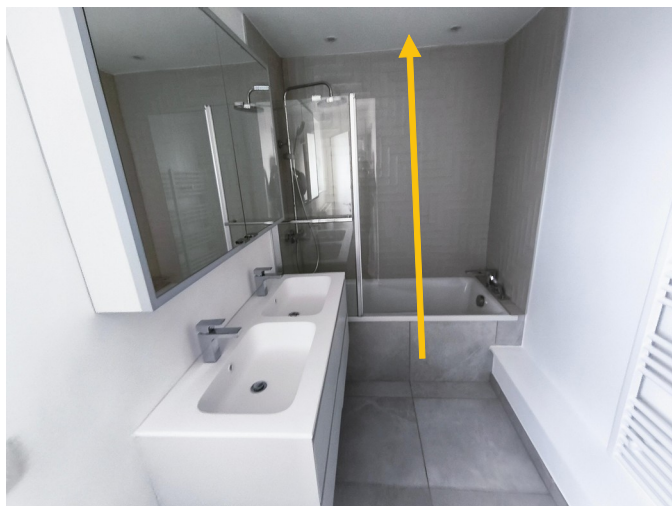
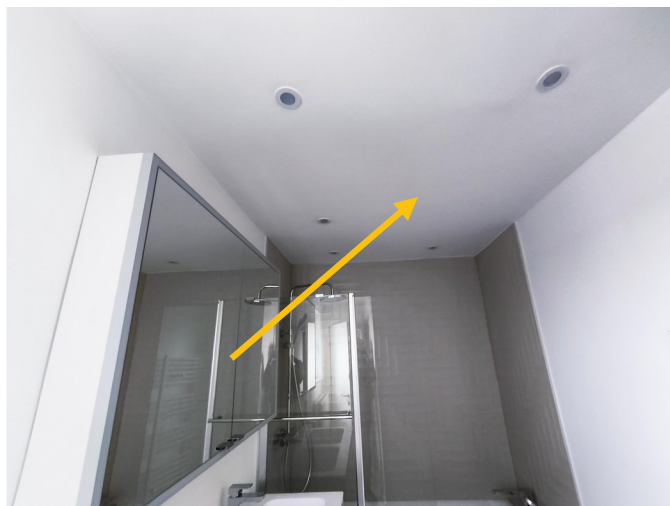
Plafonds afgewerkt met valse plafonds in plaatmateriaal. Het is niet duidelijk of er pleisterwerk of ander verdacht asbestmateriaal aanwezig is achter / op deze valse plafonds, het is aangewezen om bijkomend onderzoek uit te voeren bij werken. Zonder destructieve handeling is het niet mogelijk om na te gaan of er asbesthoudende materialen aanwezig zijn achter de plafond afwerking. Als bij sloop of renovatie blijkt dat er achter deze plafonds nog pleisterwerk of asbest verdachte toepassingen aanwezig zijn, moet dit bemonsterd worden.

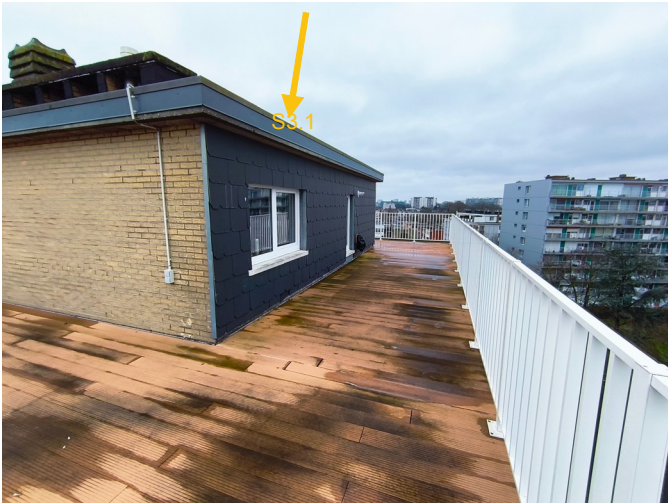
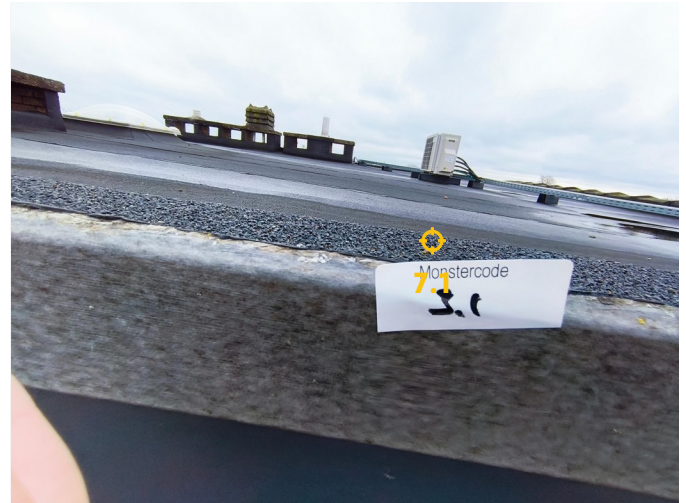
Fiche 7: Bitumen plat dak appartement.

Geen asbest

#	Type	Referentie	Resultaat
7.1	Puntmonster	3.1	Geen asbest

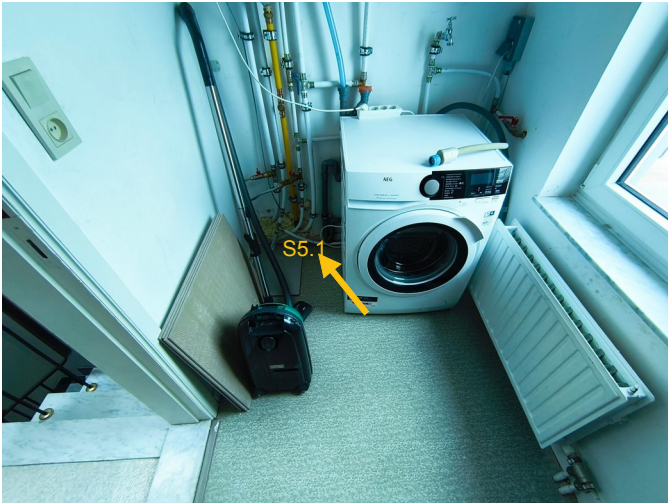
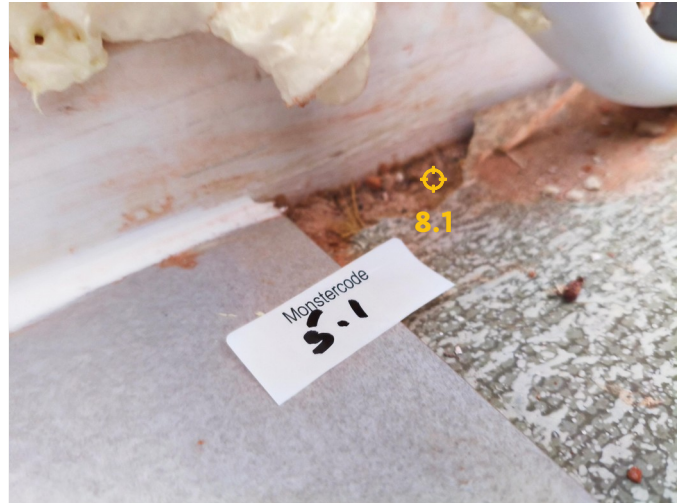
Fiche 8: Vinyl berging (extern).

Geen asbest

#	Type	Referentie	Resultaat
8.1	Puntmonster	5.1	Geen asbest

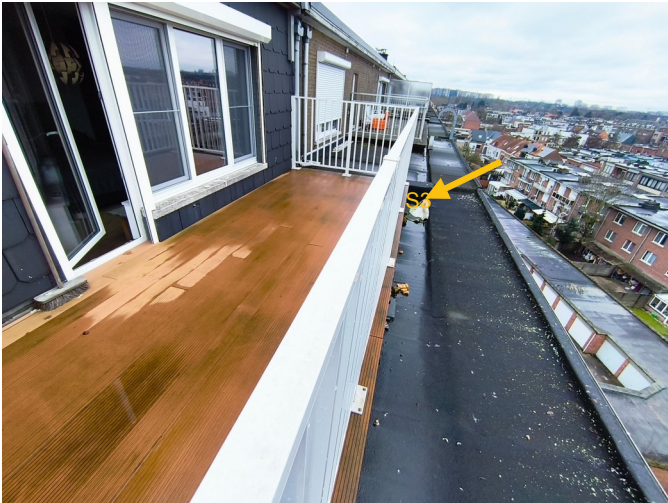
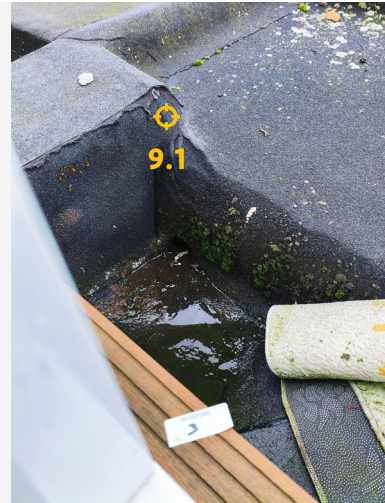
Fiche 9: Bitumen terras.

Geen asbest

#	Type	Referentie	Resultaat
9.1	Puntmonster	3	Geen asbest

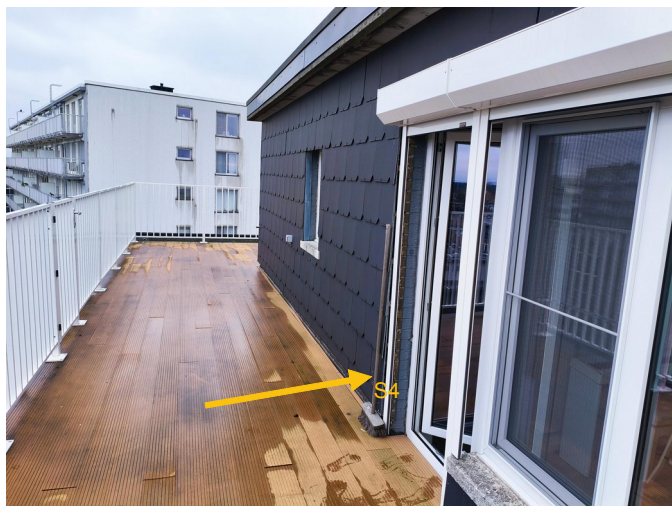
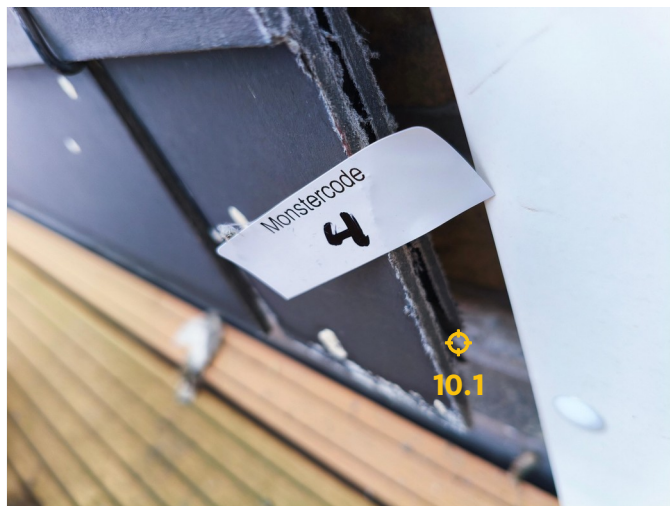
Fiche 10: Gevelleien.

Geen asbest

#	Type	Referentie	Resultaat
10.1	Puntmonster	4	Geen asbest

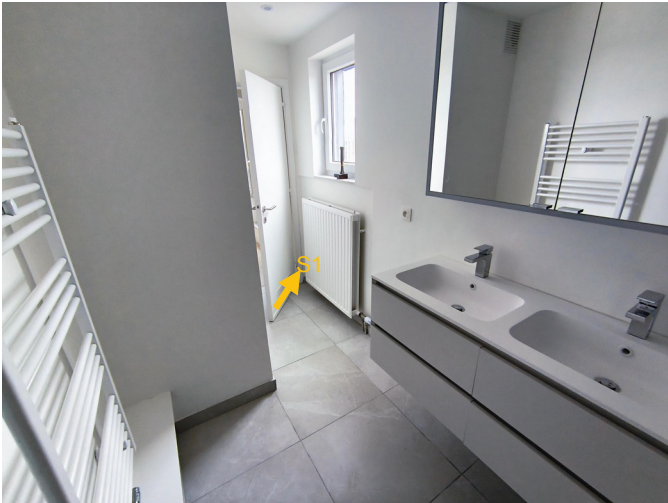
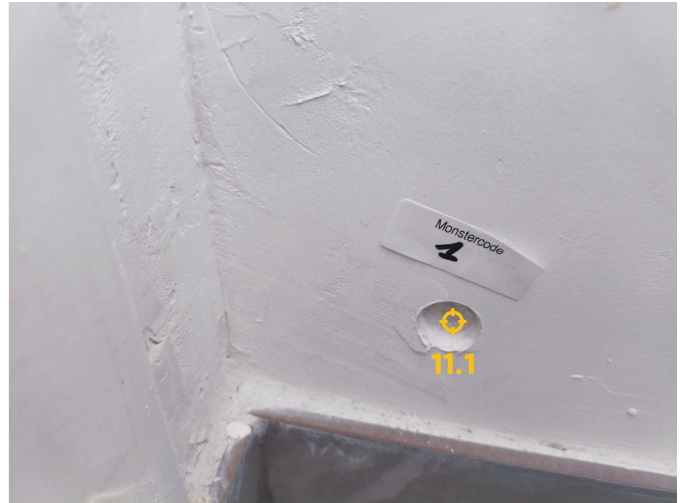
Fiche 11: Pleisterwerk wanden.

Geen asbest

#	Type	Referentie	Resultaat
11.1	Mengmonster	1	Geen asbest

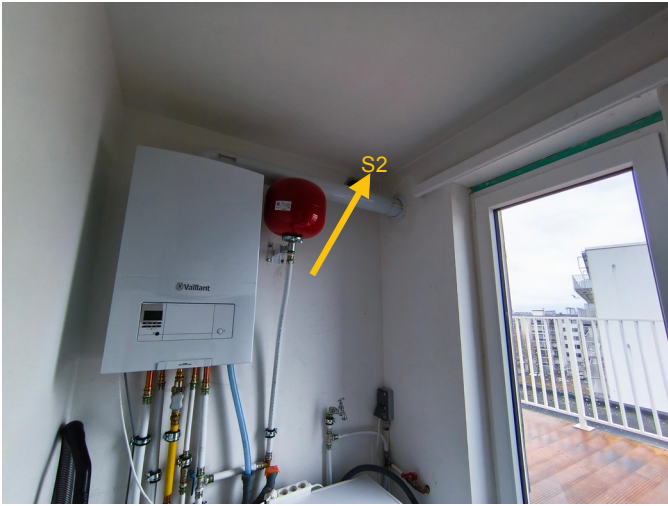
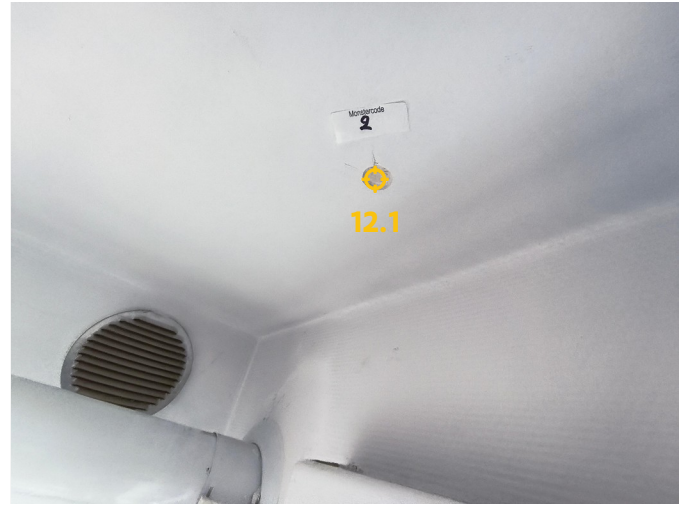
Fiche 12: Pleisterwerk plafonds.

Geen asbest

#	Type	Referentie	Resultaat
12.1	Mengmonster	2	Geen asbest
