Asbestinventarisatetest

Zwijgerstraat 12, 2000 Antwerpen

Attestnummer : 20250702-000398.000

Uitgegeven op : 02.07.2025

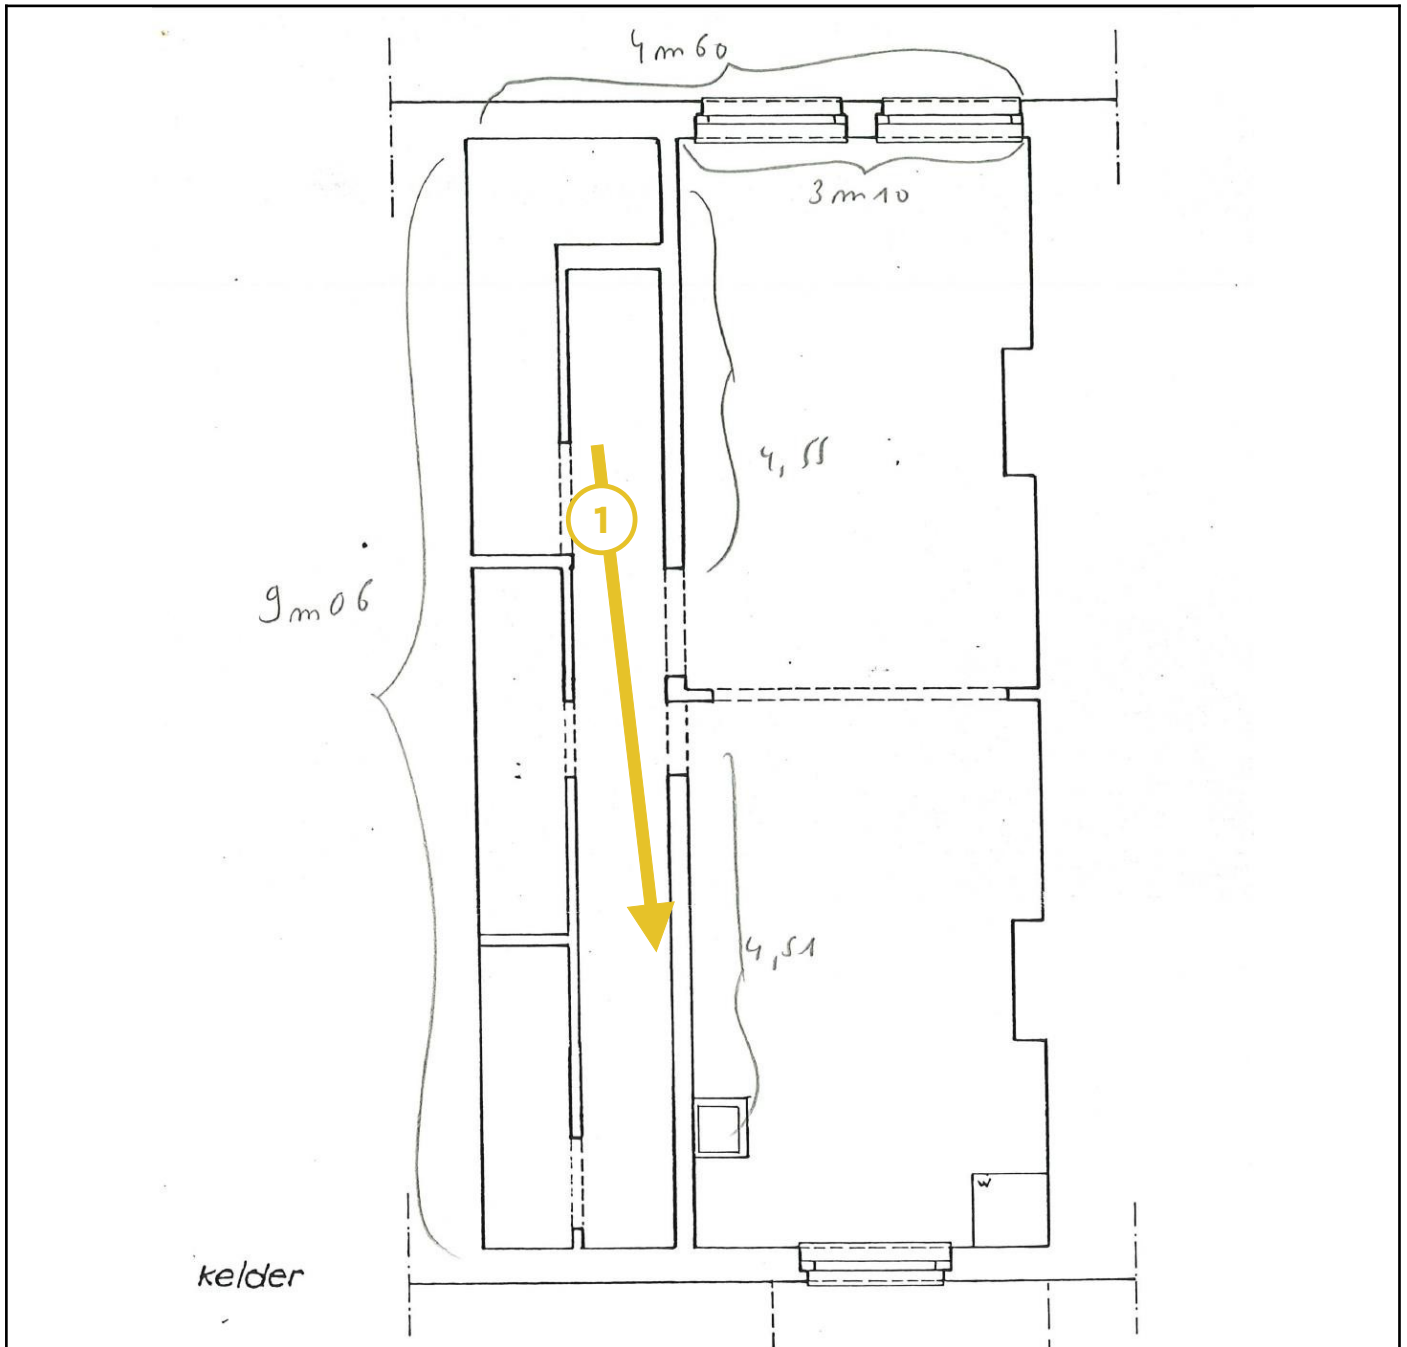
Plan 1.1: Kelder

Beschrijving	Type	Actie
1. Bakelieten elementen	Asbestmateriaal	Zorgvuldig beheren

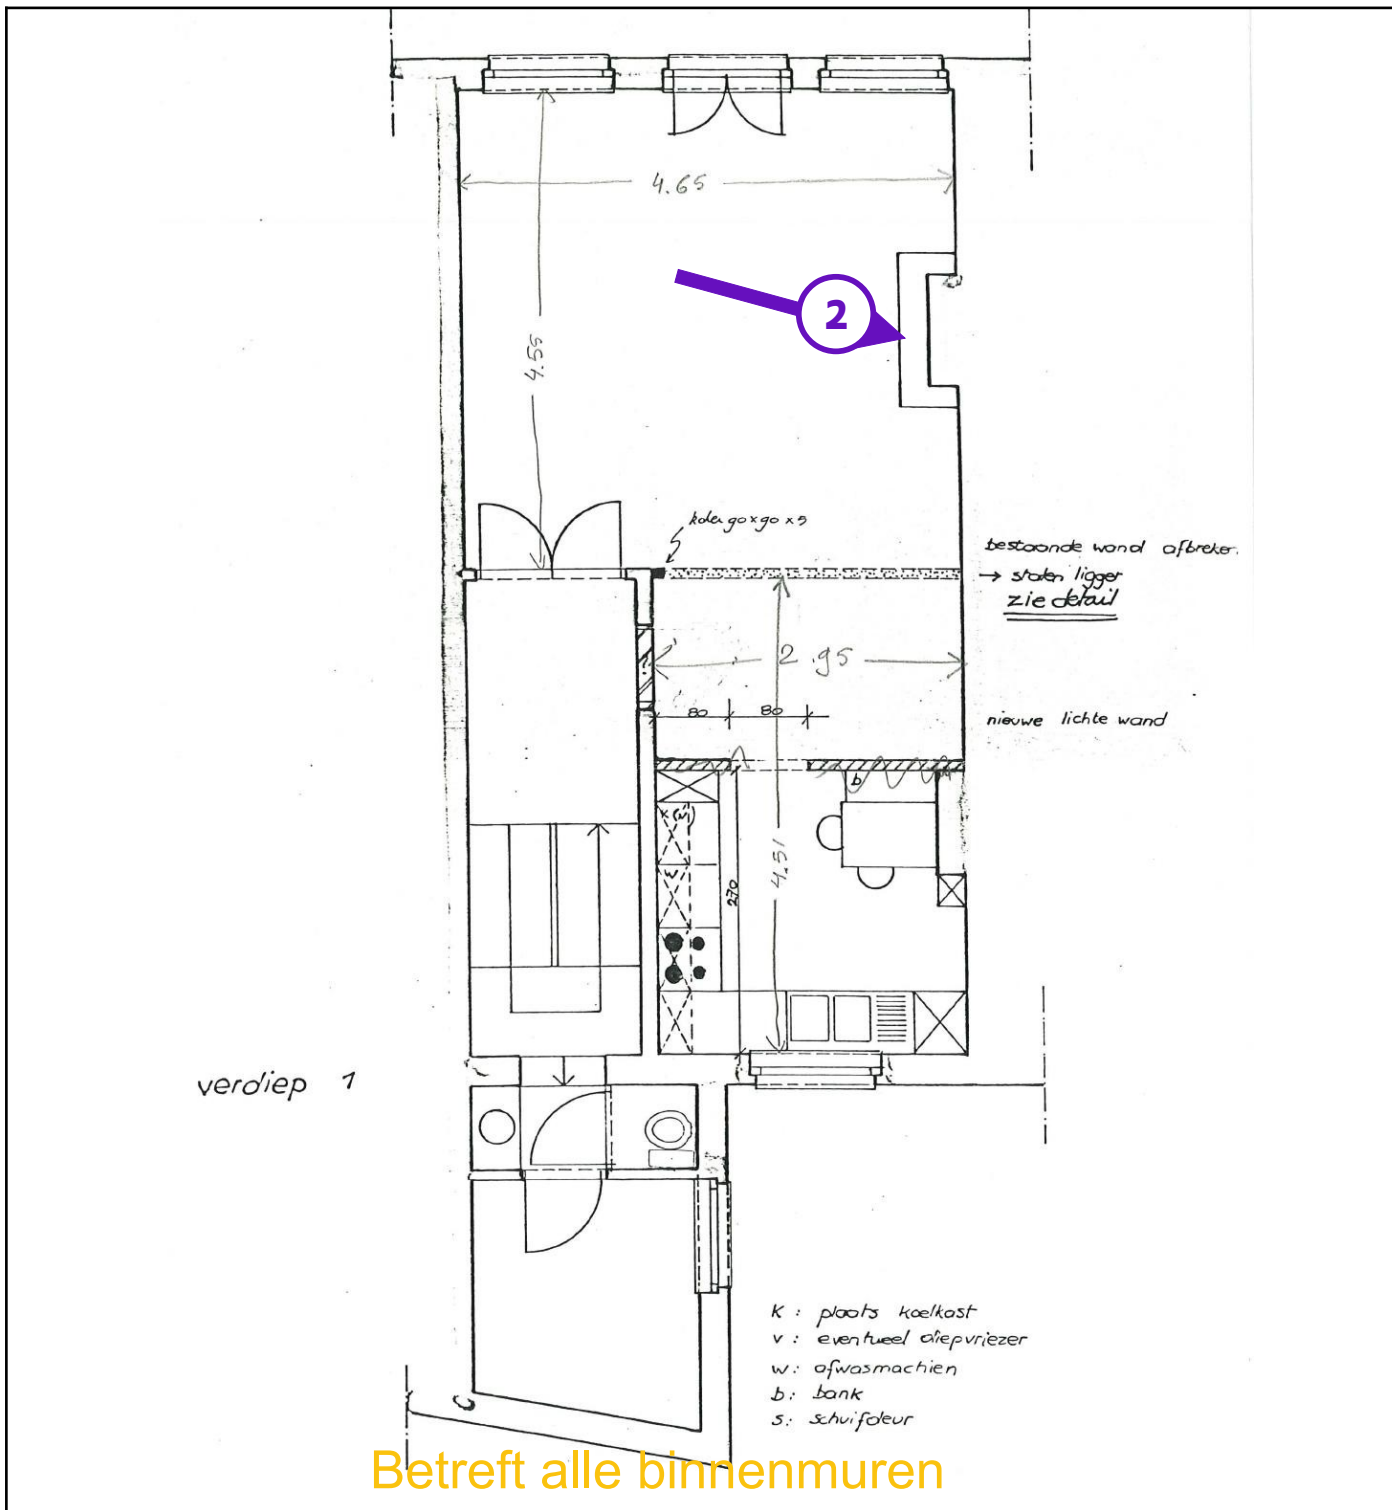
Plan 1.3: +1 nr 12

Beschrijving	Type	Actie
2. Binnenkant schouw	Beperking	-

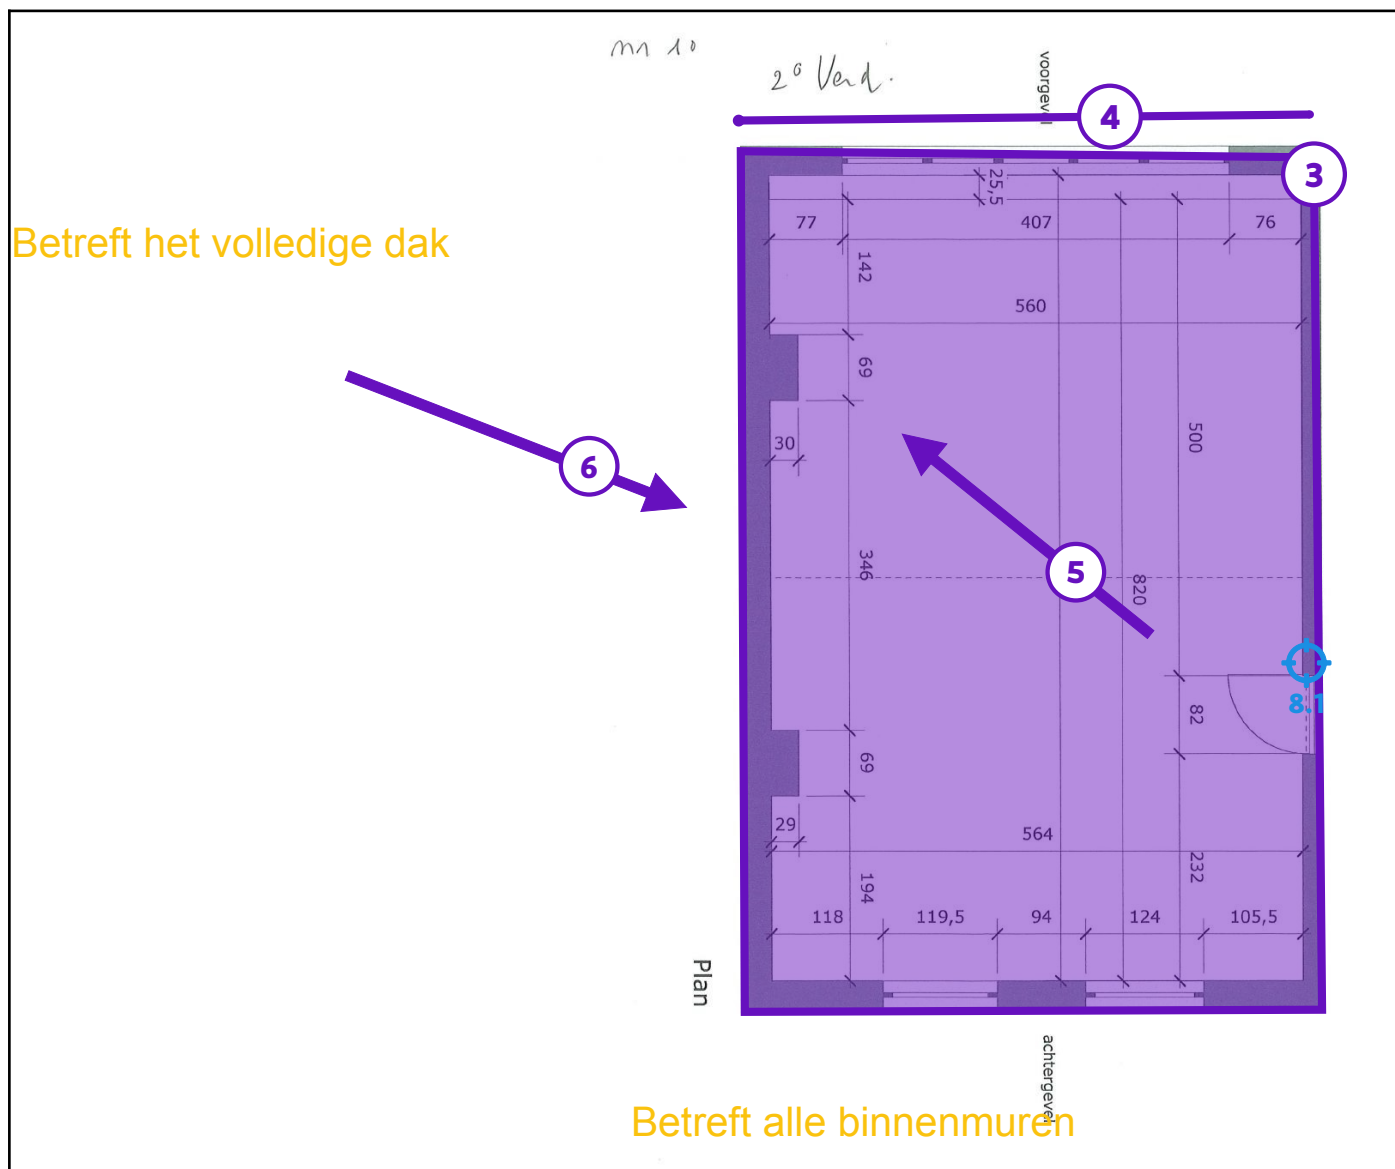
Plan 1.7: +2 nr 10

Beschrijving	Type	Actie
3. Onderdakplaten	Advies	-
4. EPDM platdak	Advies	-
5. Vloerzeil (niet asbestverdacht)	Advies	-
6. Afwerking licht hellend dak	Advies	-
8. Pleisterwerk muren	Geen asbest	-

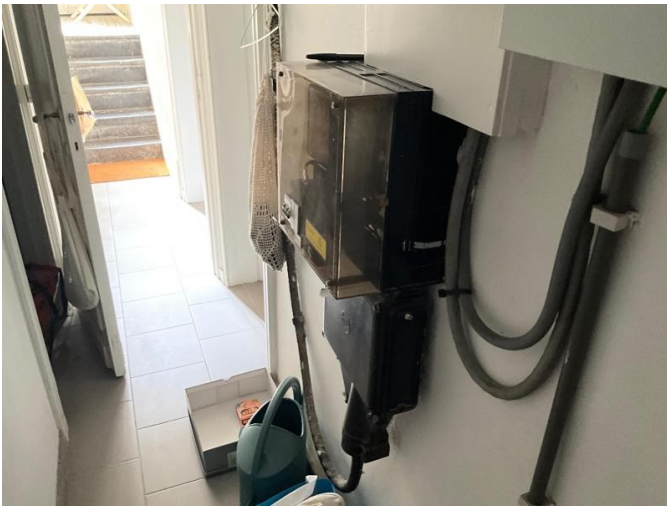
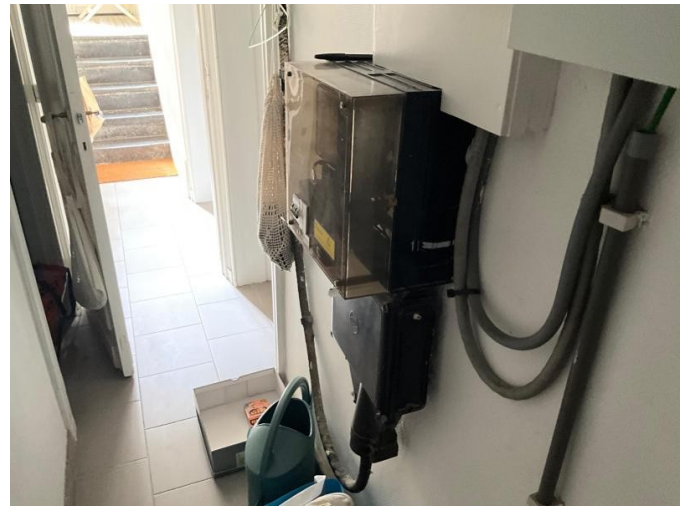
Het asbestmateriaal valt onder de mijlpaal van 2040.

Eindbeoordeling materiaalrisico	Laag materiaalrisico en/of verlaagde kans op vezelvrijgave
---------------------------------	--

Gebondenheid	Categorie 1: hechtgebonden in oorsprong
Asbestsoort (vezeltype)	Crocidoliet aanwezig
Asbestconcentratie	Laag (< 50%)
Afschermingsgraad van het gehele materiaal	Geheel of deels (ook) vrij aan de binnenlucht
Toestand van het materiaal	Onbeschadigd, niet verweerd

Beschrijving	Bakelieten elementen
Omgeving	Binnen
Primaire drager	Communicatie en elektrische infrastructuur en uitrusting
Asbestmateriaal	Plaat, paneel, tablet - Type Bakeliet
Bindmiddel van asbestmateriaal	Kunststof of -hars
Gebondenheid op basis van bindmiddel	Hecht
Hoeveelheid (oppervlakte - dikte - aantal)	• 0,30 m ² - 1,00 cm - 1 stuk
Totaal volume	0,003 m ³
Eenvoudig bereikbaar	Ja
Bevestigingswijze	• Geschroefd
Identificatiemethode	Vaststelling zonder monstername
Destructieve handeling voor identificatie	Nee
Opmerking	Hoeveelheid bij benadering.

- Zorg voor een veilig beheer. Vermijd het beschadigen van het asbestmateriaal. Controleer de toestand jaarlijks op wijzigingen.
- Voer bijkomende staalname(s) uit.

- Eenvoudige handelingen: mag via doe-het-zelf of door werknemer(s) met opleidingsattest eenvoudige handelingen
Eenvoudig te verwijderen door los te schroeven.

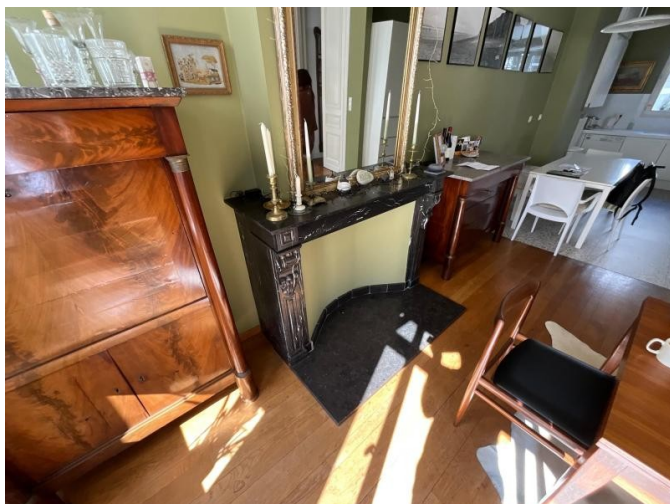
Permanente beperking

Reden: Er is geen volledige risicobeoordeling mogelijk

Uitleg van de asbestdeskundige: De binnenkant van de schouw kon niet onderzocht worden ikv het niet destructief onderzoek. Asbestverdachte materialen dienen opgespoort te worden via een destructief onderzoek.

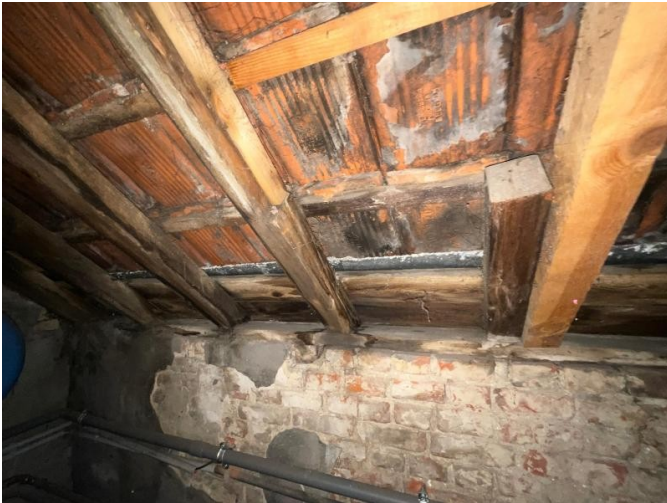
De zolder werd langs de binnenkant afgewerkt. Het onderdak was niet toegankelijk. Aanwezigheid van asbestverdacht materiaal in het dak kon niet bepaald worden tijdens het plaatsbezoek. Het wordt aangeraden om het dak adhv een destructief onderzoek of tijdens renovatiewerken wanneer het dak toegankelijk wordt te laten onderzoeken.

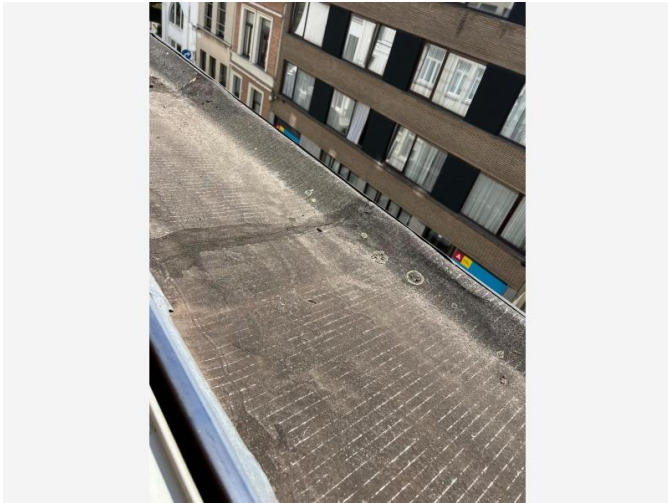
Het plat dak is afgewerkt met EPDM, een materiaal dat niet asbestverdacht is. Er is echter geen zicht op eventuele oudere dakbedekkingen die zich daaronder kunnen bevinden. Het detecteren hiervan valt onder destructief onderzoek, wat niet vereist is voor het opstellen van een attest.

Wees wel attent: indien werkzaamheden aan de onderste lagen of renovaties aan het dak worden uitgevoerd, bestaat de mogelijkheid dat er nog asbestverdachte onderlagen aanwezig zijn, zeker als de constructie werd opgetrokken vóór 2001. Bij renovaties is het altijd aan te raden om een asbestdeskundige in te schakelen voor een destructief onderzoek van de betreffende ruimte of ruimtes.

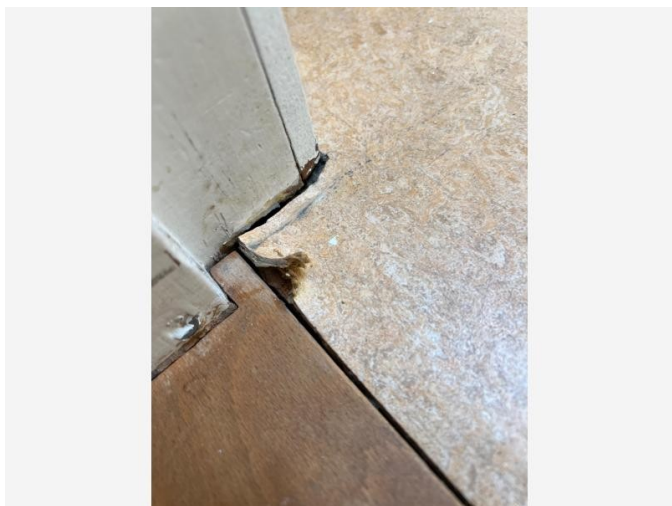
Tijdens de inspectie van het vloerzeil heb ik, op basis van mijn ervaring, kunnen vaststellen dat het vloerzeil niet asbesthoudend of asbestverdacht is (jute).

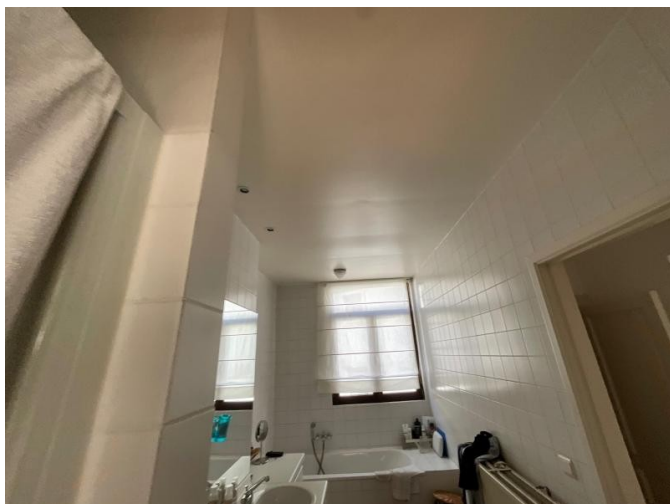
De plafonds werden met niet asbestverdachte materialen afgewerkt. De aanwezigheid van asbestverdacht materiaal achter deze afwerking dient nagegaan te worden adhv een destructief onderzoek.

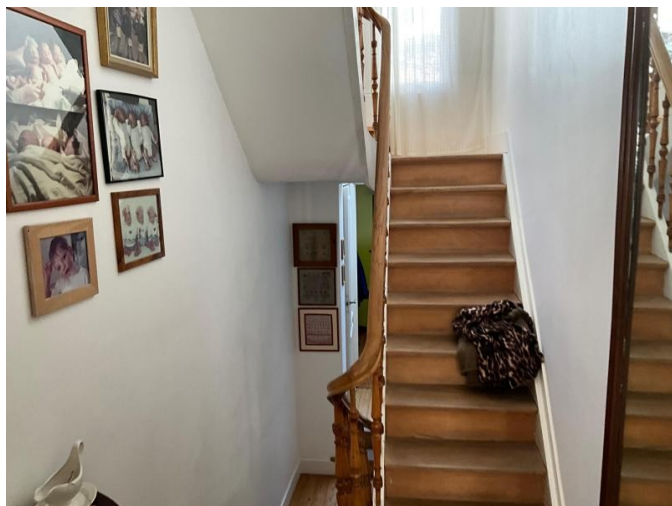
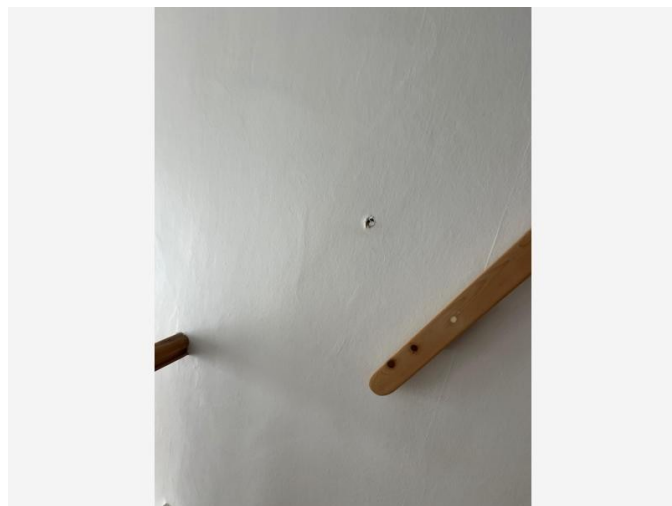
Fiche 8: Pleisterwerk muren

Geen asbest

#	Type	Referentie	Resultaat
8.1	Mengmonster	M01	Geen asbest

Beschrijving	Pleisterwerk muren
Omgeving	Binnen
Primaire drager	Binnenwand
Bindmiddel van materiaal	Gips - kalk
Gebondenheid op basis van bindmiddel	Niet-hechtgebonden
Hoeveelheid (oppervlakte - dikte - aantal)	• 300,00 m ² - 1,00 cm - 1 stuk
Totaal volume	3,00 m ³
Identificatiemethode	Vaststelling met monstername
Destructieve handeling voor identificatie	Nee
Opmerking	Hoeveelheid pleisterwerk bij benadering aangezien er geen asbest werd teruggevonden in het mengstaal.
