Asbestinventarisatetest

Sterstraat 1/001, 2018 Antwerpen

Attestnummer : 20260617-000406.000

Uitgegeven op : 17.06.2026

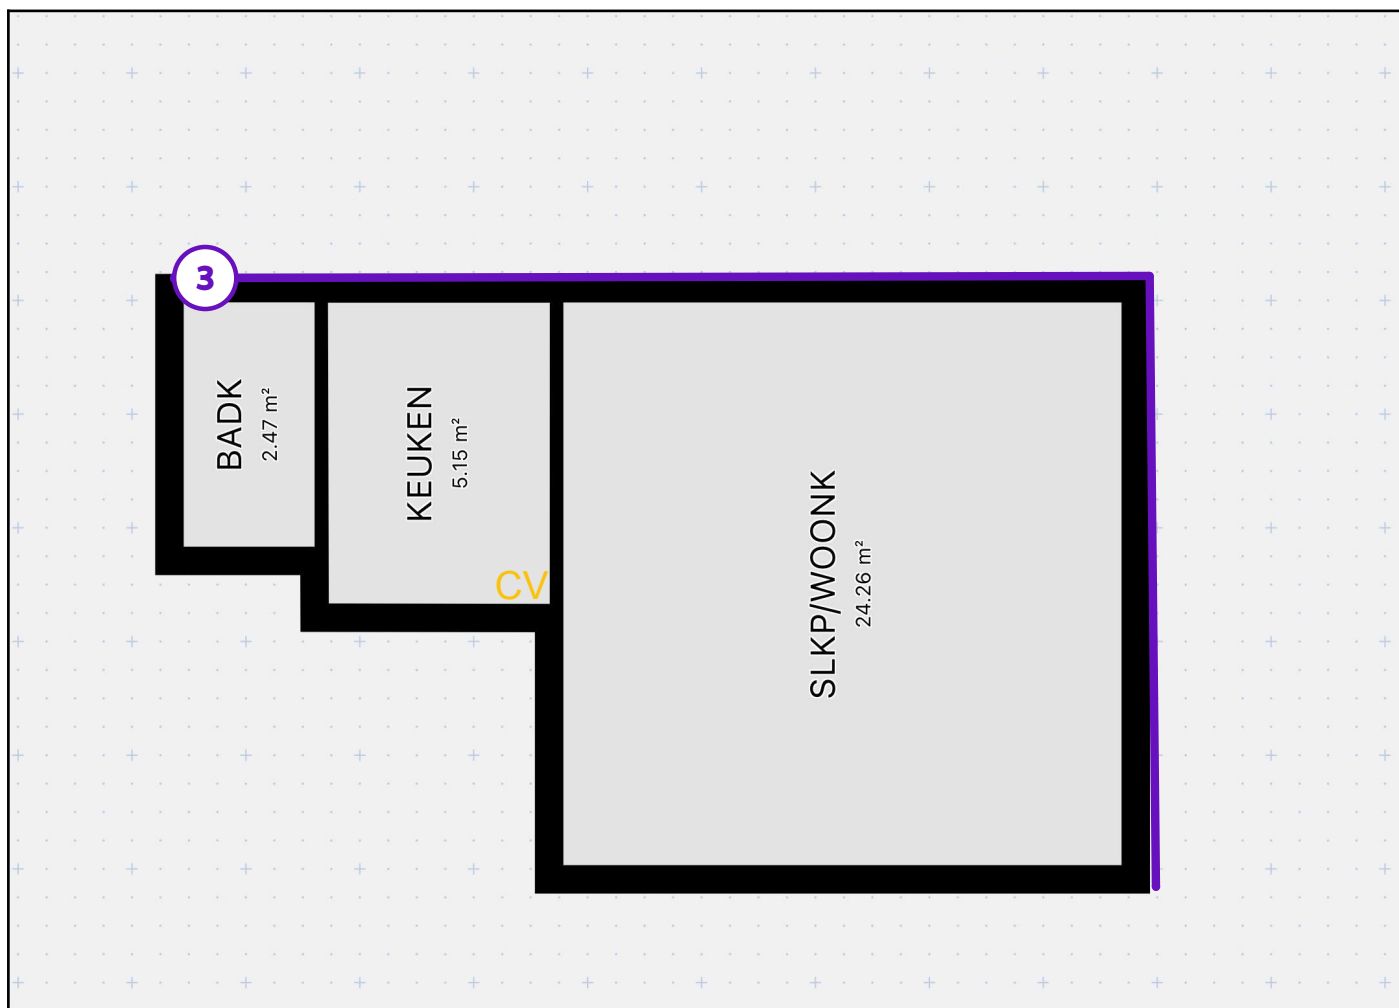
Plan 1.1: Studio

Beschrijving	Type	Actie
3. Cementering - gemeenschappelijke delen: voorgevel	Advies	-
5. CV Ketel: niet verdacht	Overige ruimte of materiaal	-

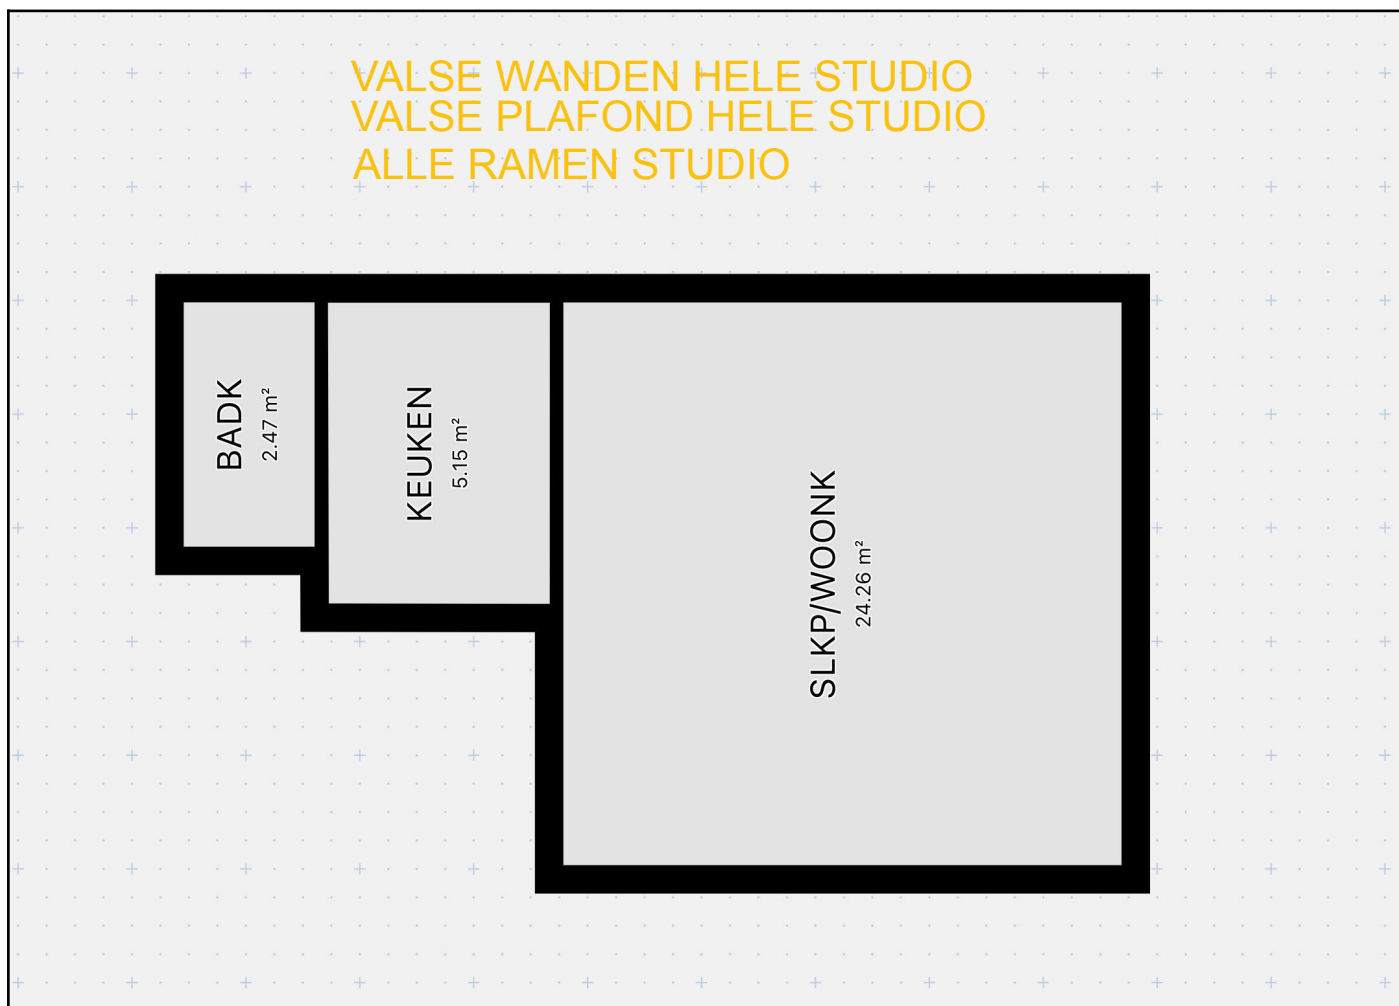
Plan 1.2: Studio

Beschrijving	Type	Actie
1. Valse plafonds	Advies	-
2. Valse wanden	Advies	-
6. Kit: niet verdacht	Overige ruimte of materiaal	-

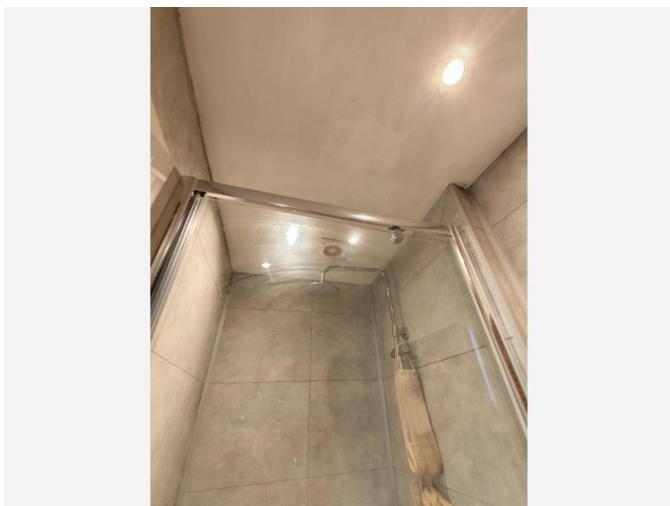
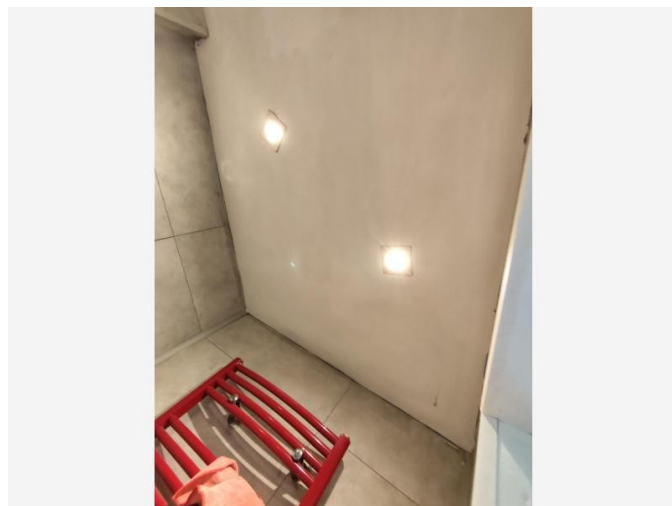
Alle plafonds zijn afgewerkt met valse plafonds in plaatmateriaal (gipskartonplaten). Het is niet duidelijk of er pleisterwerk of ander verdacht asbestmateriaal aanwezig is achter / op deze valse plafonds, het is aangewezen om bijkomend onderzoek uit te voeren bij werken. Zonder destructieve handeling is het niet mogelijk om na te gaan of er asbesthoudende materialen aanwezig zijn achter de plafond afwerking. Als bij sloop of renovatie blijkt dat er achter deze plafonds nog pleisterwerk of asbest verdachte toepassingen aanwezig zijn, moet dit bemonsterd worden.

Basis voor advies	De asbestdeskundige beoordeelt het materiaal als niet-asbestverdacht.
-------------------	---

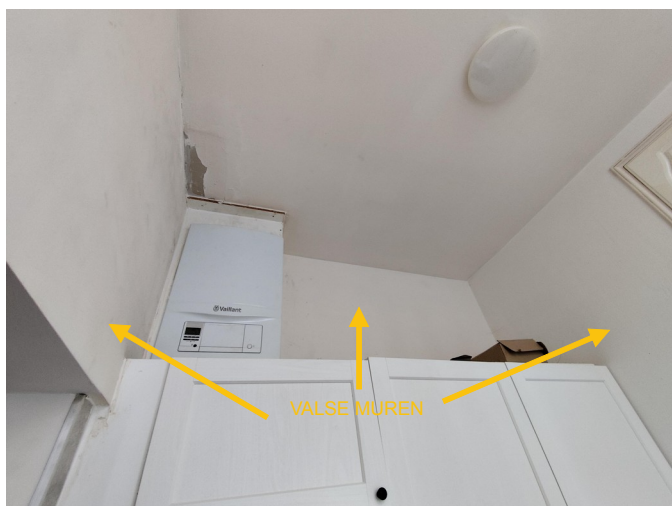
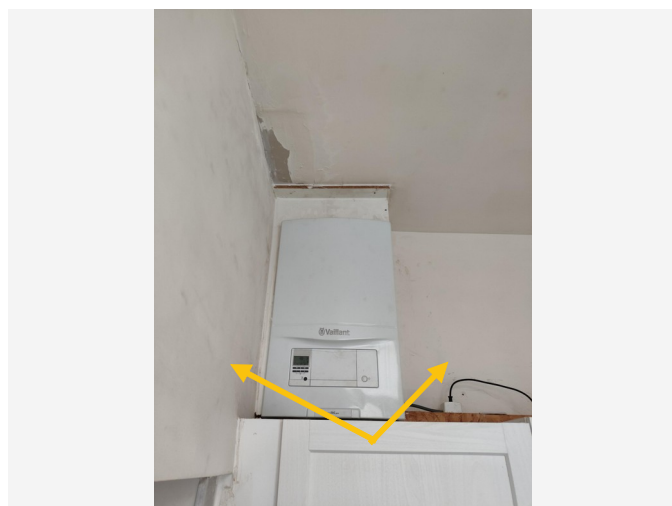
Alle binnenwanden zijn afgewerkt met valse wanden (gipskartonplaten). Het is niet duidelijk of er pleisterwerk of asbest toepassingen aanwezig zijn achter/op deze valse wanden, het is aangewezen om bijkomend onderzoek uit te voeren bij werken.

Zonder destructieve handeling is het niet mogelijk om na te gaan of er asbesthoudende materialen aanwezig zijn achter de wand afwerking. Als bij sloop of renovatie blijkt dat er achter deze wanden nog pleisterwerk of asbest verdachte toepassingen aanwezig zijn, moet dit bemonsterd worden.

Basis voor advies	De asbestdeskundige beoordeelt het materiaal als niet-asbestverdacht.
-------------------	---

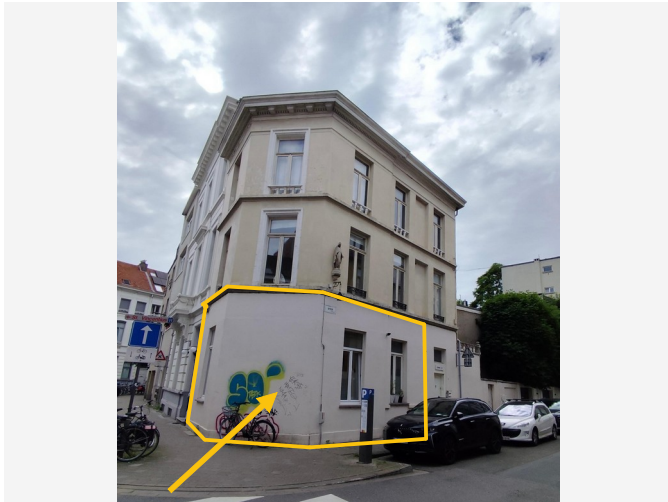
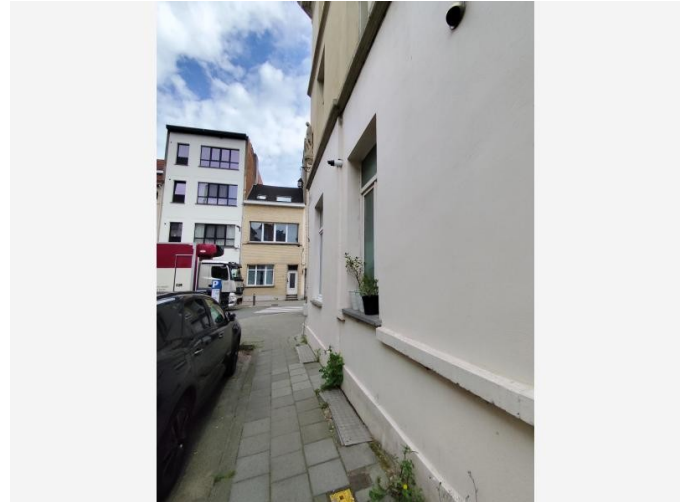
De cement buitenwanden die grenzen aan het inspectiegebied, behoren toe tot de gemeenschappelijke delen. Cement is een asbestverdacht materiaal. Meld schade bij de VME /syndicus van het gebouw. Informatie / resultaten van deze toepassing kan u raadplegen/opvragen in het asbestattest gemeenschappelijke delen (indien beschikbaar)

Basis voor advies	Beoordeling op basis van expertise met een vaststelling door de asbestdeskundige.
Primaire drager	Wand buitenschil
(Asbest)materiaal	In-situ afwerkingslagen - Pleisterwerk (wand, plafond, ...)
Bindmiddel	Cement
Gebondenheid bindmiddel	Hecht
