Asbestinventarisatetest

Sterstraat 1, 2018 Antwerpen
Gemeenschappelijke delen

Attestnummer : 20260617-000413.000

Uitgegeven op : 17.06.2026

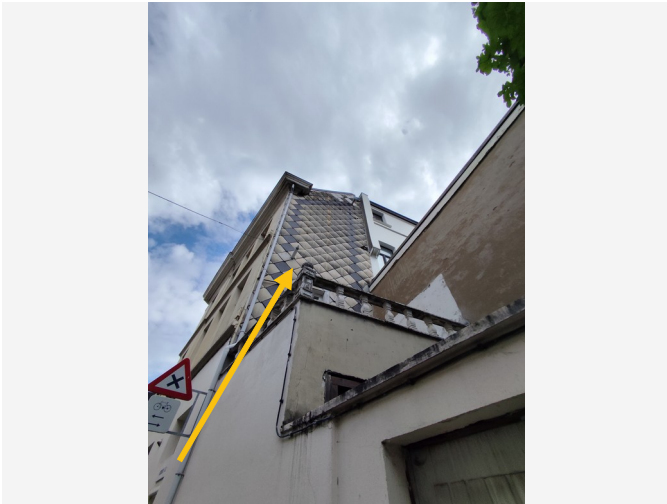
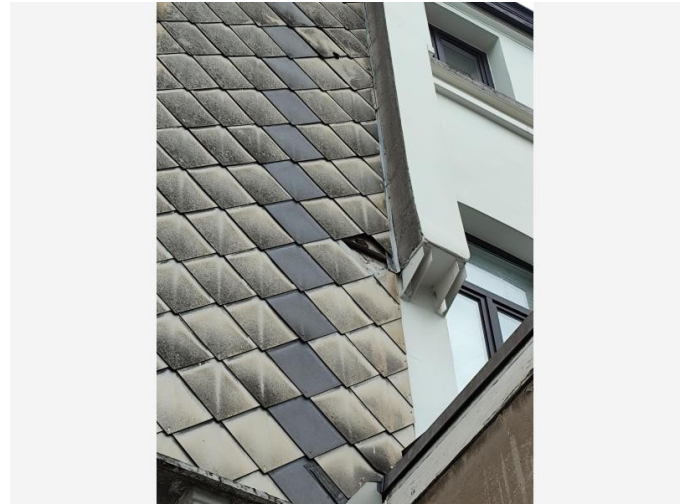
Het asbestmateriaal valt onder de mijlpaal van 2034.

Eindbeoordeling materiaalrisico	Verhoogd materiaalrisico en/of verhoogde kans op vezelvrijgave
---------------------------------	--

Gebondenheid	Categorie 1: hechtgebonden in oorsprong
Asbestsoort (vezeltype)	Crocidoliet aanwezig
Asbestconcentratie	Laag (< 50%)
Afschermingsgraad van het gehele materiaal	Geheel of deels vrij aan de buitenlucht, maar geen contact met binnenlucht
Toestand van het materiaal	Matig beschadigd, matig verweerd

Beschrijving	Gevelleien
Omgeving	Buiten
Primaire drager	Wand buitenschil
Asbestmateriaal	Dak- en gevelbekleding - Lei, shingle
Bindmiddel van asbestmateriaal	Cement
Gebondenheid op basis van bindmiddel	Hecht
Hoeveelheid (oppervlakte - aantal)	<ul style="list-style-type: none">• 58,00 m² - 1 stuk
Totale oppervlakte	58,00 m ²
Eenvoudig bereikbaar	Ja
Bevestigingswijze	<ul style="list-style-type: none">• Geklemd• Genageld, geniet
Identificatiemethode	De asbestdeskundige beoordeelt het materiaal als asbesthoudend, en dit zonder monstername.
Destructieve handeling voor identificatie	Nee
Opmerking	De leien zijn visueel en volgens expertise als asbestverdacht beschouwd. De vermelde oppervlakte betreft een beredeneerde schatting. Er worden geen rechten verleend aan deze oppervlakte.

Verwijderen

- Verwijder dit asbestmateriaal zo snel mogelijk. Volg de toestand goed op.
- Hemelwater dat afspoelt van asbestcement daken of gevels kan asbestdeeltjes bevatten. Gebruik het enkel voor gesloten circuits (bv. spoelen toiletten). Reinig na het vervangen van het dak of de gevel de dakgoten en regenwaterput of -ton om asbesthoudend sediment of slib te verwijderen
- Voer bijkomende staalname(s) uit.

- Eenvoudige handelingen: mag via doe-het-zelf of door werknemer(s) met opleidingsattest eenvoudige handelingen
EH via doe-het zelf.

Standaard dragen van de nodige wegwerp beschermingsmiddelen FFP 3 masker, handschoenen en tyvec CAT III type 5-6, afwasbaar schoeisel Indien mogelijk de ondervloer afdekken, leien voorzichtig verwijderen, extra fixeren, niet breken, niet gooien, onmiddellijk verpakken of voorzichtig in container met asbest bag plaatsen. Voldoende benevelen/bevochtigen tijdens de duur van de werken. Gebruik geen stortkokers. Voor hechtgebonden toepassingen: Bij verwijdering door doe-het-zelf moet men dit afval dubbel en luchtdicht verpakt aandienen bij het gemeentelijk recyclagepark. Men raadpleegt best op voorhand de voorwaarden

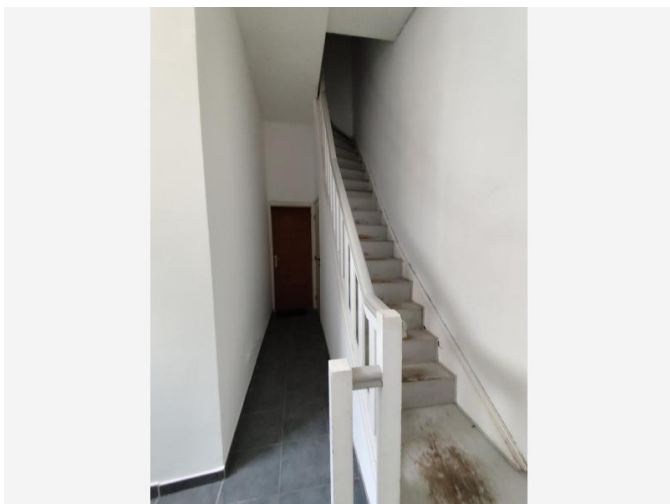
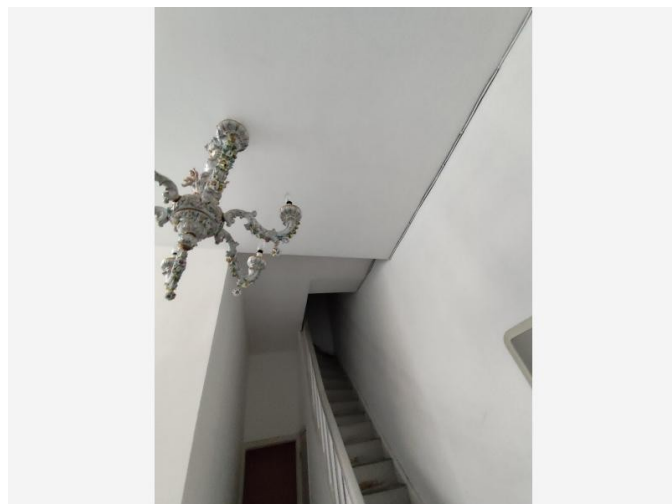
Alle plafonds zijn afgewerkt met valse plafonds in plaatmateriaal (gipskartonplaten en hout). Het is niet duidelijk of er pleisterwerk of ander verdacht asbestmateriaal aanwezig is achter / op deze valse plafonds, het is aangewezen om bijkomend onderzoek uit te voeren bij werken. Zonder destructieve handeling is het niet mogelijk om na te gaan of er asbesthoudende materialen aanwezig zijn achter de plafond afwerking. Als bij sloop of renovatie blijkt dat er achter deze plafonds nog pleisterwerk of asbest verdachte toepassingen aanwezig zijn, moet dit bemonsterd worden.

Basis voor advies	De asbestdeskundige beoordeelt het materiaal als niet-asbestverdacht.
Primaire drager	Plafond

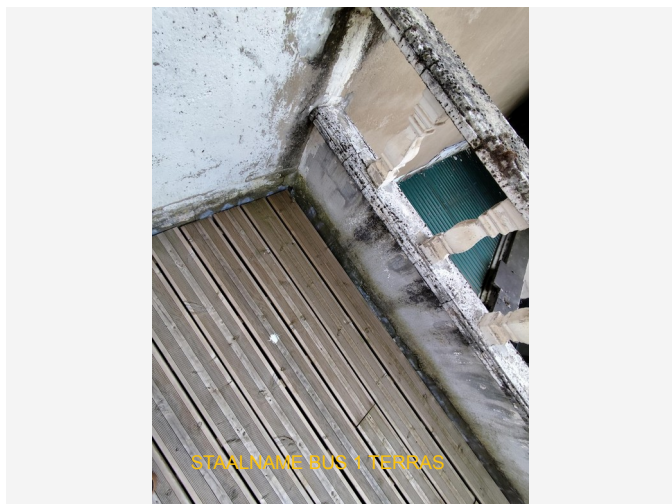
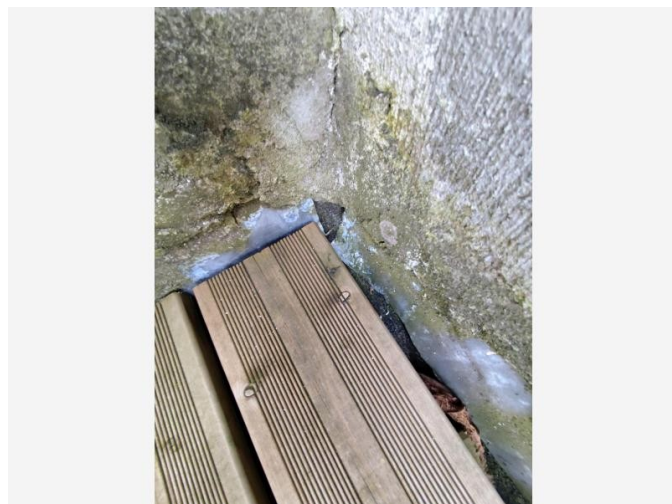
Fiche 3: Roofing

Geen asbest

Beschrijving	Roofing
Omgeving	Buiten
Primaire drager	Plat dak
Bindmiddel van materiaal	Bitumen (roofing, teer, asfalt)
Gebondenheid op basis van bindmiddel	Hecht
Hoeveelheid (oppervlakte - aantal)	• 8,00 m ² - 1 stuk
Totale oppervlakte	8,00 m ²
Identificatiemethode	De asbestdeskundige gebruikt een bestaande laboanalyse als bewijsdocument met bevestiging door vaststelling en expertise.
Destructieve handeling voor identificatie	Nee
Opmerking	<p>Er werd een staal genomen aan een uitstekend stuk roofing waardoor de waterdichtheid niet in het gedrang komt.</p> <p>Er kan niet uitgesloten worden dat er onderlagen aanwezig zijn (bij dakwerken extra controle aangewezen)</p> <p>De vermelde oppervlaktes, diktes en volumes betreffen een beredeneerde schatting. Er worden geen rechten verleend aan deze oppervlaktes/diktes/volumes.</p>

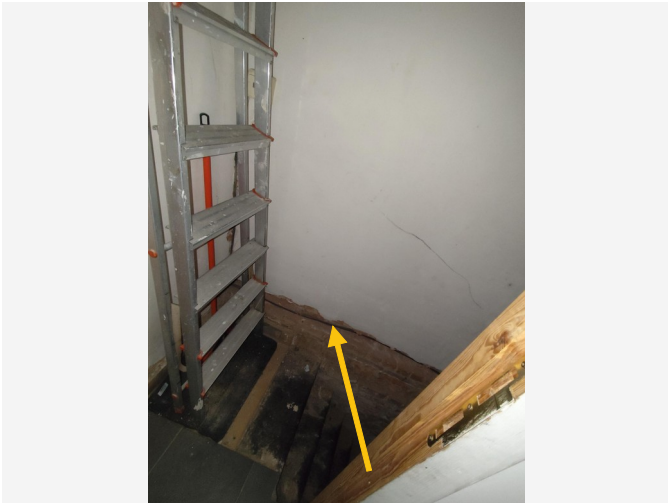
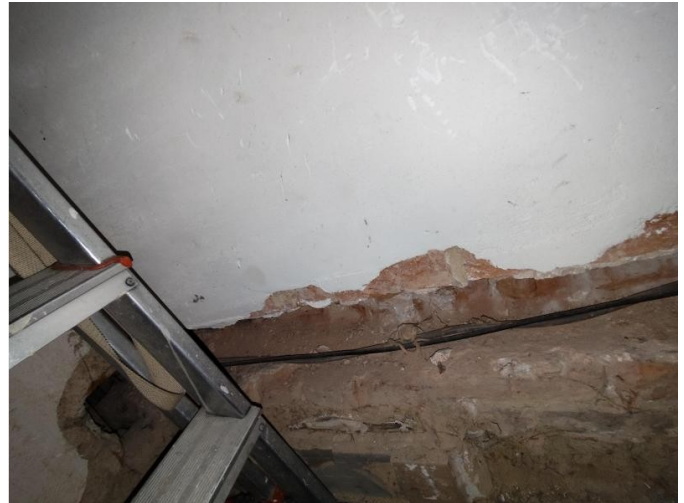
Fiche 4: Muurpleister

Geen asbest

#	Type	Referentie	Resultaat
4.1	Mengmonster	1	Geen asbest

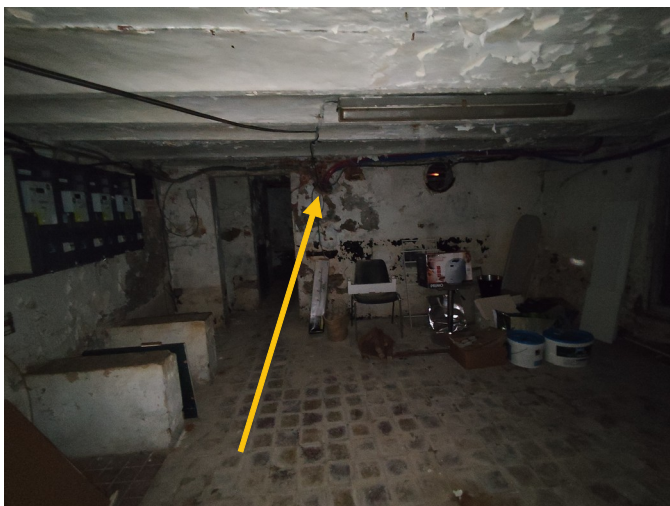
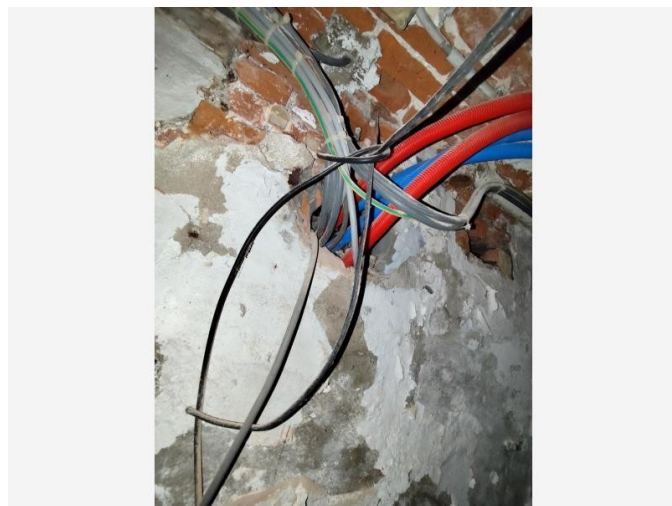
Geen asbest

#	Type	Referentie	Resultaat
5.1	Mengmonster	2	Geen asbest

Beschrijving	Cementering binnentoepassing - Kelder
Omgeving	Binnen
Primaire drager	Binnenwand
Bindmiddel van materiaal	Cement
Gebondenheid op basis van bindmiddel	Hecht
Hoeveelheid (gewicht - aantal)	<ul style="list-style-type: none">• 275,00 kg - 1 stuk
Totaal gewicht	275,00 kg
Identificatiemethode	Een monstername door de asbestdeskundige met laboanalyse door een asbestlabo.
Destructieve handeling voor identificatie	Nee
Opmerking	De vermelde gewichten betreffen een beredeneerde schatting. Er worden geen rechten verleend aan deze gewichten. (staal genomen van twee plaatsen)

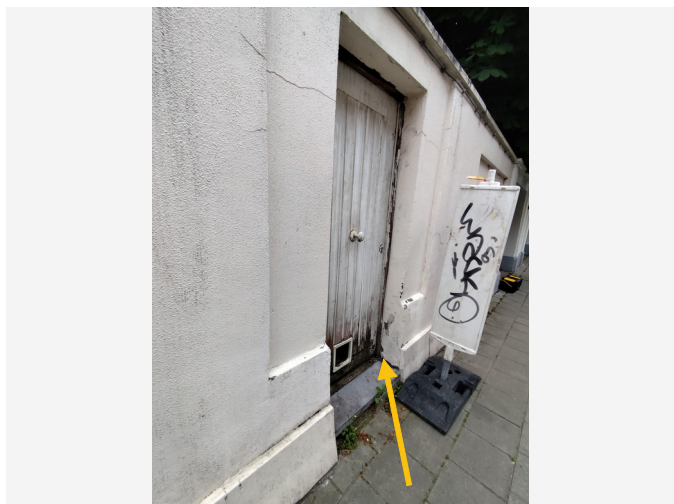
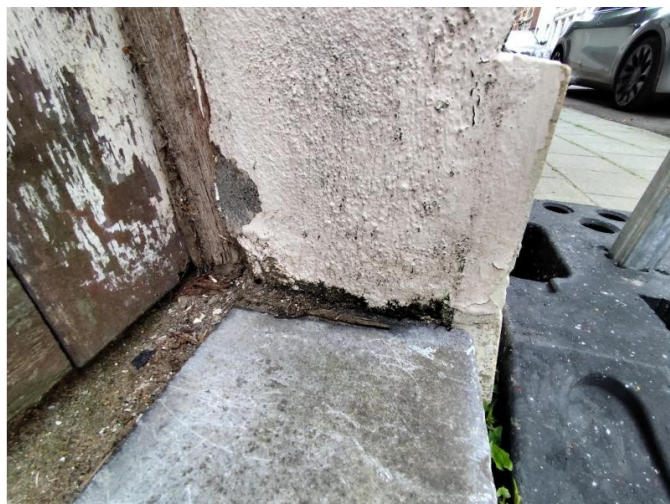
Geen asbest

#	Type	Referentie	Resultaat
6.1	Mengmonster	3	Geen asbest

Beschrijving	Cementering buiten - voorgevel
Omgeving	Buiten
Primaire drager	Wand buitenschil
Bindmiddel van materiaal	Cement
Gebondenheid op basis van bindmiddel	Hecht
Hoeveelheid (oppervlakte - aantal)	• 99,00 m ² - 1 stuk
Totale oppervlakte	99,00 m ²
Identificatiemethode	Een monstername door de asbestdeskundige met laboanalyse door een asbestlabo.
Destructieve handeling voor identificatie	Nee
Opmerking	De vermelde oppervlaktes en volumes betreffen een beredeneerde schatting. Er worden geen rechten verleend aan deze oppervlaktes/volumes. De dikte is een schatting die voorkomt uit de monsterplaatsen en is daarom niet altijd representatief.

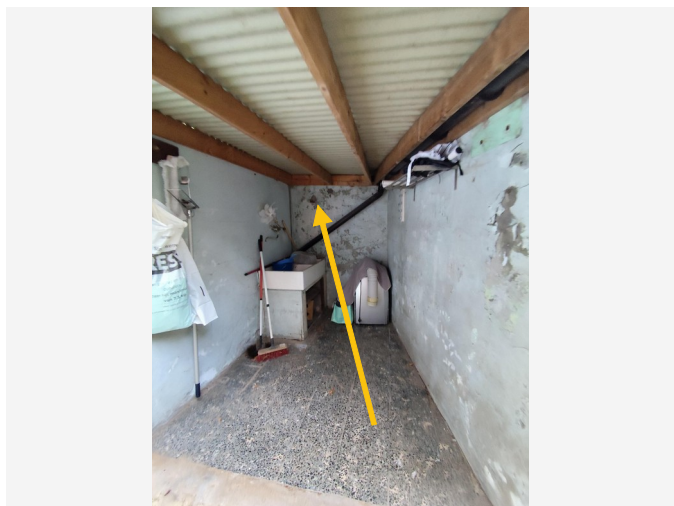
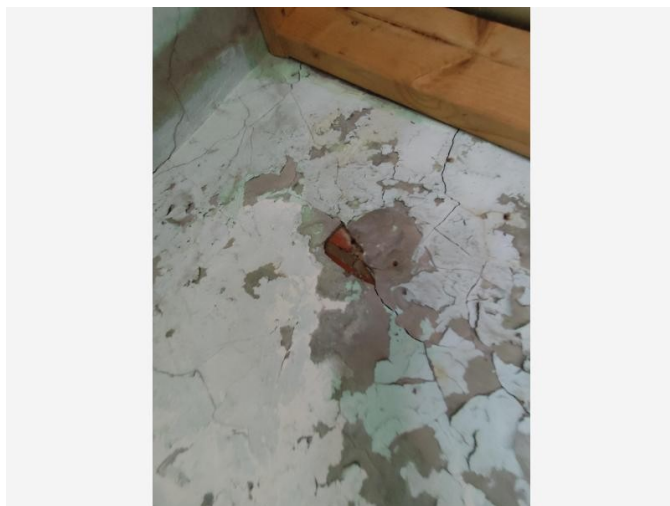
Geen asbest

#	Type	Referentie	Resultaat
7.1	Mengmonster	4	Geen asbest

Beschrijving	Cementering buiten - buiten berging
Omgeving	Buiten
Primaire drager	Wand buitenschil
Bindmiddel van materiaal	Cement
Gebondenheid op basis van bindmiddel	Hecht
Hoeveelheid (oppervlakte - aantal)	• 24,00 m ² - 1 stuk
Totale oppervlakte	24,00 m ²
Identificatiemethode	Een monstername door de asbestdeskundige met laboanalyse door een asbestlabo.
Destructieve handeling voor identificatie	Nee
Opmerking	De vermelde oppervlakte betreft een beredeneerde schatting. Er worden geen rechten verleend aan deze oppervlakte.
