Asbestinventarisatetest

Sterstraat 1/201, 2018 Antwerpen

Attestnummer : 20260617-000411.000

Uitgegeven op : 17.06.2026

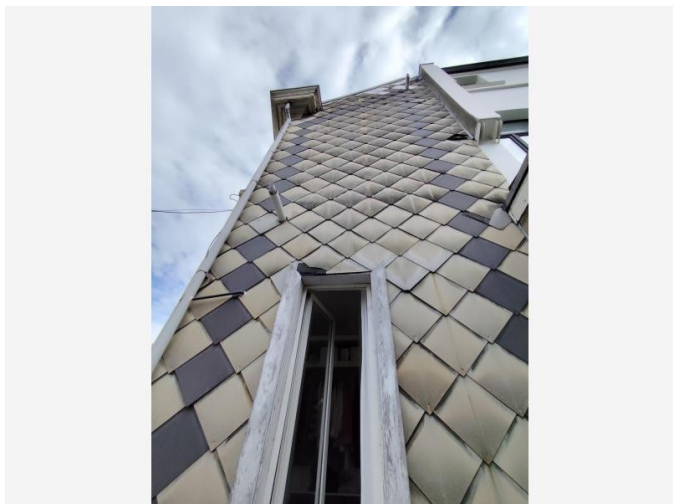
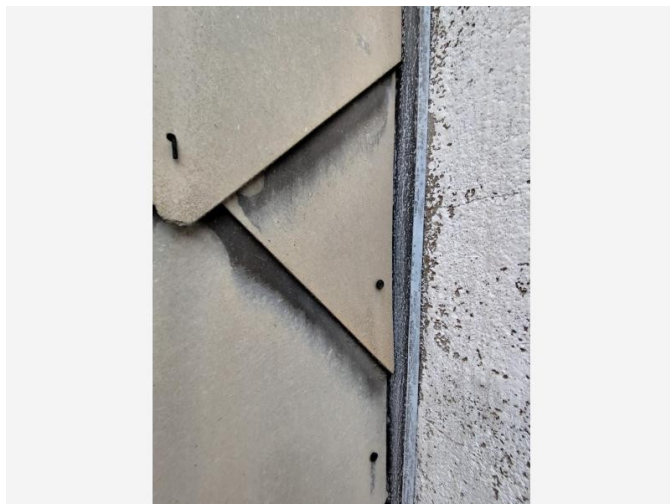
Het asbestmateriaal valt onder de mijlpaal van 2034.

Eindbeoordeling materiaalrisico	Verhoogd materiaalrisico en/of verhoogde kans op vezelvrijgave
---------------------------------	--

Gebondenheid	Categorie 1: hechtgebonden in oorsprong
Asbestsoort (vezeltype)	Crocidoliet aanwezig
Asbestconcentratie	Laag (< 50%)
Afschermingsgraad van het gehele materiaal	Geheel of deels vrij aan de buitenlucht, maar geen contact met binnenlucht
Toestand van het materiaal	Matig beschadigd, matig verweerd

Beschrijving	Gevelleien
Omgeving	Buiten
Primaire drager	Wand buitenschil
Asbestmateriaal	Dak- en gevelbekleding - Lei, shingle
Bindmiddel van asbestmateriaal	Cement
Gebondenheid op basis van bindmiddel	Hecht
Hoeveelheid (oppervlakte - aantal)	<ul style="list-style-type: none">• 34,00 m² - 1 stuk
Totale oppervlakte	34,00 m ²
Eenvoudig bereikbaar	Ja
Bevestigingswijze	<ul style="list-style-type: none">• Geklemd• Genageld, geniet
Identificatiemethode	De asbestdeskundige beoordeelt het materiaal als asbesthoudend, en dit zonder monstername.
Destructieve handeling voor identificatie	Nee
Opmerking	De leien zijn visueel en volgens expertise als asbestverdacht beschouwd. De vermelde oppervlakte betreft een beredeeneerde schatting. Er worden geen rechten verleend aan deze oppervlakte.

- Verwijder dit asbestmateriaal zo snel mogelijk. Volg de toestand goed op.
- Hemelwater dat afspoelt van asbestcement daken of gevels kan asbestdeeltjes bevatten. Gebruik het enkel voor gesloten circuits (bv. spoelen toiletten). Reinig na het vervangen van het dak of de gevel de dakgoten en regenwaterput of -ton om asbesthoudend sediment of slib te verwijderen
- Voer bijkomende staalname(s) uit.

- Eenvoudige handelingen: mag via doe-het-zelf of door werknemer(s) met opleidingsattest eenvoudige handelingen
EH via doe-het zelf.

Standaard dragen van de nodige wegwerp beschermingsmiddelen FFP 3 masker, handschoenen en tyvec CAT III type 5-6, afwasbaar schoeisel Indien mogelijk de ondervloer afdekken, leien voorzichtig verwijderen, extra fixeren, niet breken, niet gooien, onmiddellijk verpakken of voorzichtig in container met asbest bag plaatsen. Voldoende benevelen/bevochtigen tijdens de duur van de werken. Gebruik geen stortkokers. Voor hechtgebonden toepassingen: Bij verwijdering door doe-het-zelf moet men dit afval dubbel en luchtdicht verpakt aandienen bij het gemeentelijk recyclagepark. Men raadpleegt best op voorhand de voorwaarden

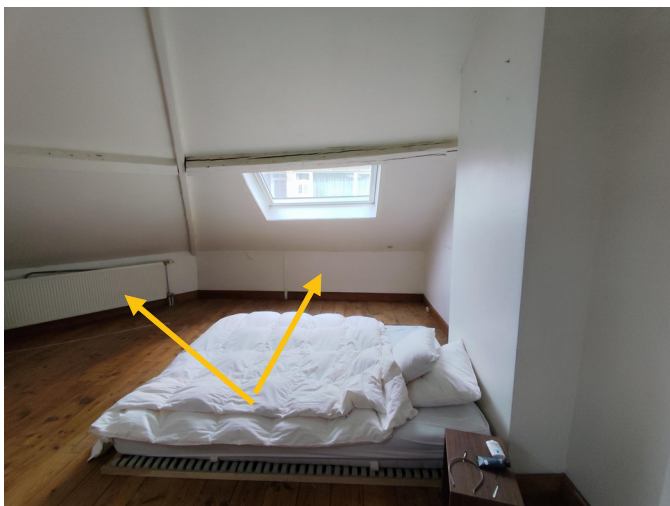
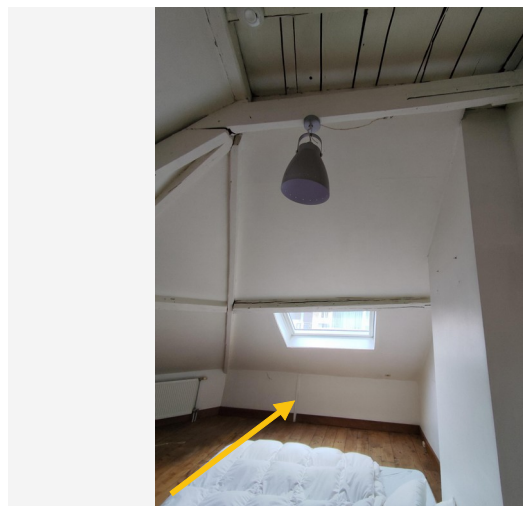
Er zijn enkele binnenwanden zijn afgewerkt met valse wanden (gipskartonplaten). Het is niet duidelijk of er pleisterwerk of asbest toepassingen aanwezig zijn achter/op deze valse wanden, het is aangewezen om bijkomend onderzoek uit te voeren bij werken.

Zonder destructieve handeling is het niet mogelijk om na te gaan of er asbesthoudende materialen aanwezig zijn achter de wand afwerking. Als bij sloop of renovatie blijkt dat er achter deze wanden nog pleisterwerk of asbest verdachte toepassingen aanwezig zijn, moet dit bemonsterd worden.

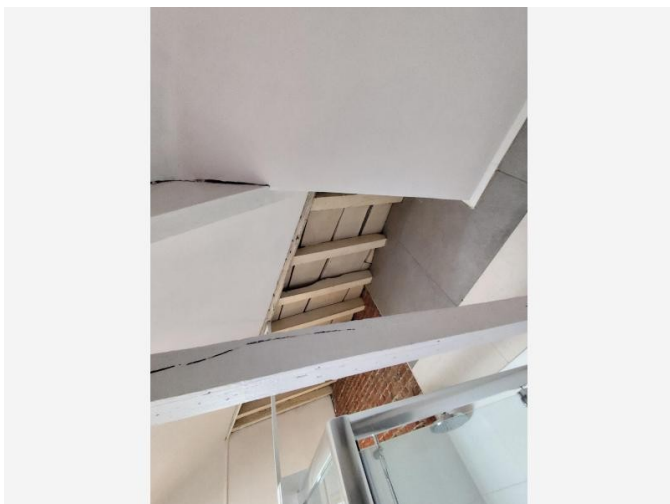
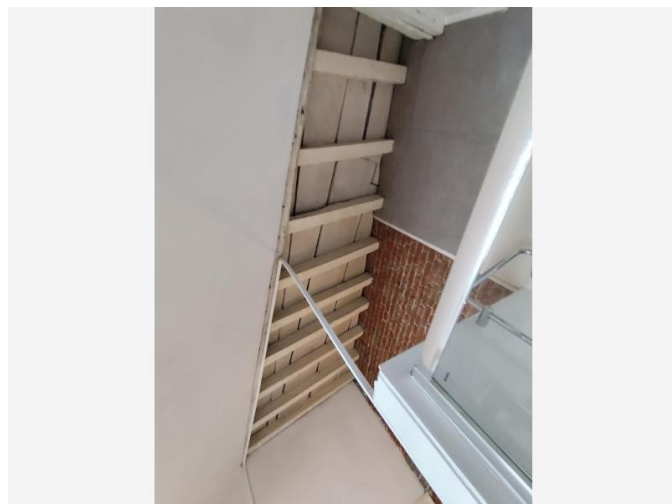
Alle plafonds zijn afgewerkt met valse plafonds in plaatmateriaal (gipskartonplaten en hout). Het is niet duidelijk of er pleisterwerk of ander verdacht asbestmateriaal aanwezig is achter / op deze valse plafonds, het is aangewezen om bijkomend onderzoek uit te voeren bij werken. Zonder destructieve handeling is het niet mogelijk om na te gaan of er asbesthoudende materialen aanwezig zijn achter de plafond afwerking. Als bij sloop of renovatie blijkt dat er achter deze plafonds nog pleisterwerk of asbest verdachte toepassingen aanwezig zijn, moet dit bemonsterd worden.

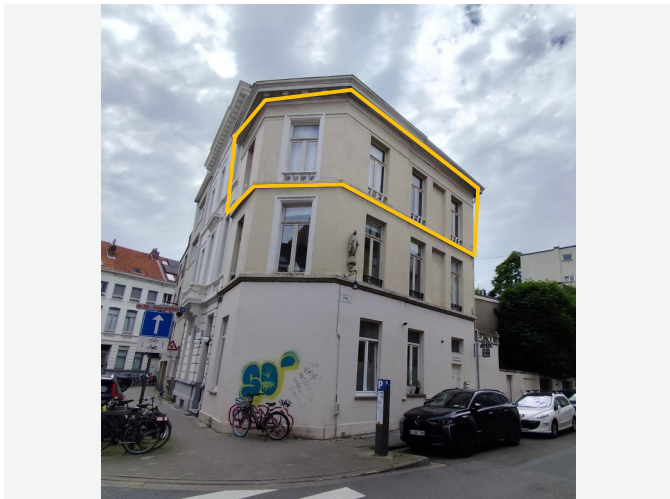
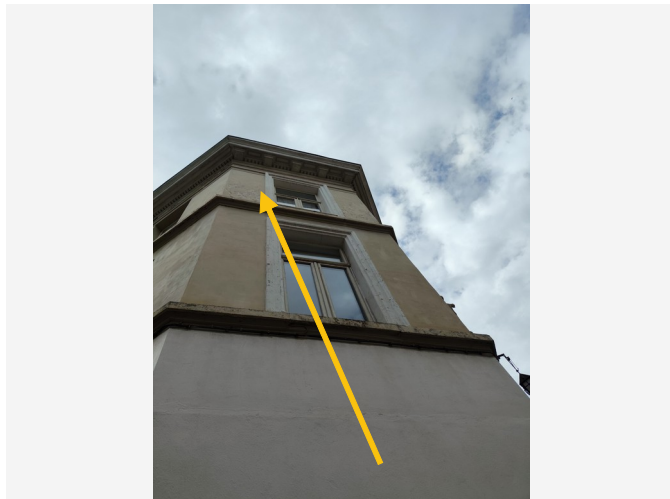
De cement buitenwanden die grenzen aan het inspectiegebied, behoren toe tot de gemeenschappelijke delen. Cement is een asbestverdacht materiaal. Meld schade bij de VME /syndicus van het gebouw. Informatie / resultaten van deze toepassing kan u raadplegen/opvragen in het asbestattest gemeenschappelijke delen (indien beschikbaar)

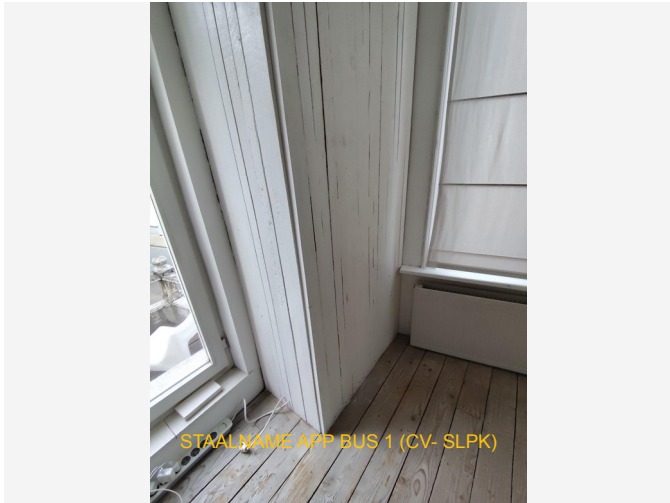
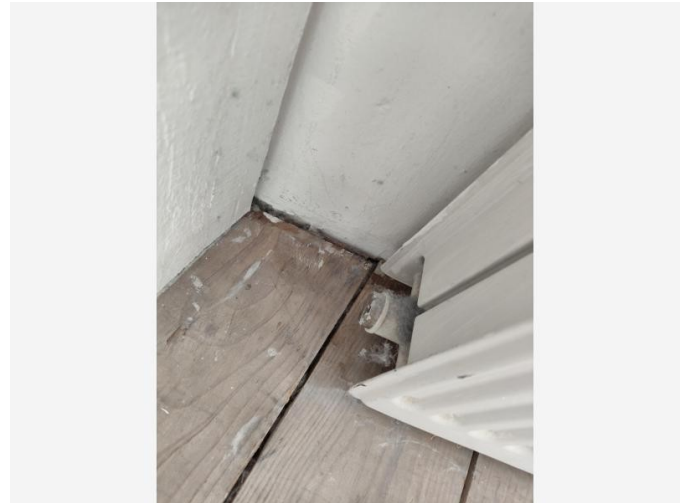
Fiche 5: Muurpleister (extrapolatie)

Geen asbest
