Asbestinventarisatetest

Sterstraat 1/101, 2018 Antwerpen

Attestnummer : 20260617-000408.000

Uitgegeven op : 17.06.2026

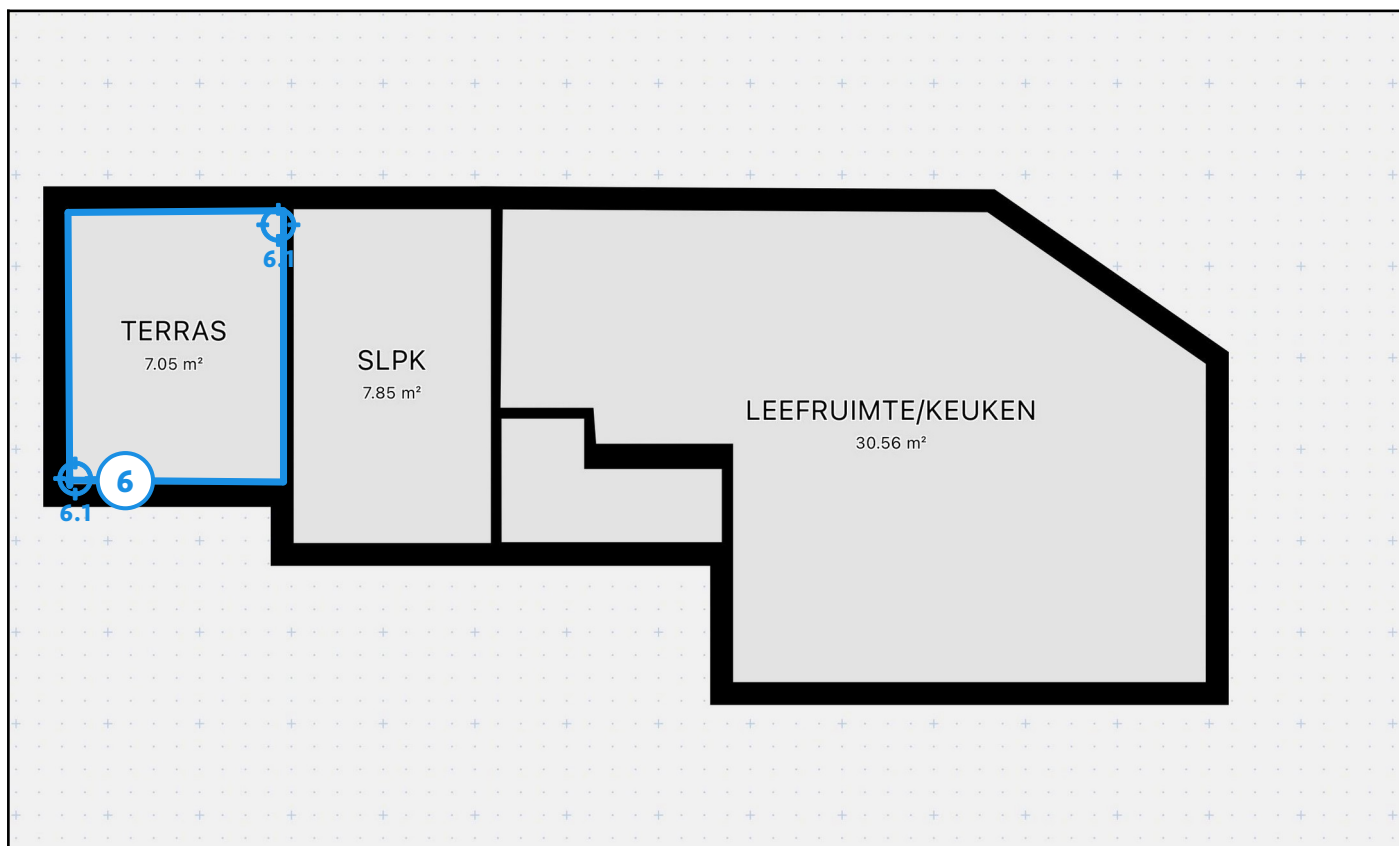
Plan 1.1: Studio

Beschrijving	Type	Actie
6. Cementering buiten - muren rondom terras	Geen asbest	-
6.1 Code: 3	Mengmonster	-

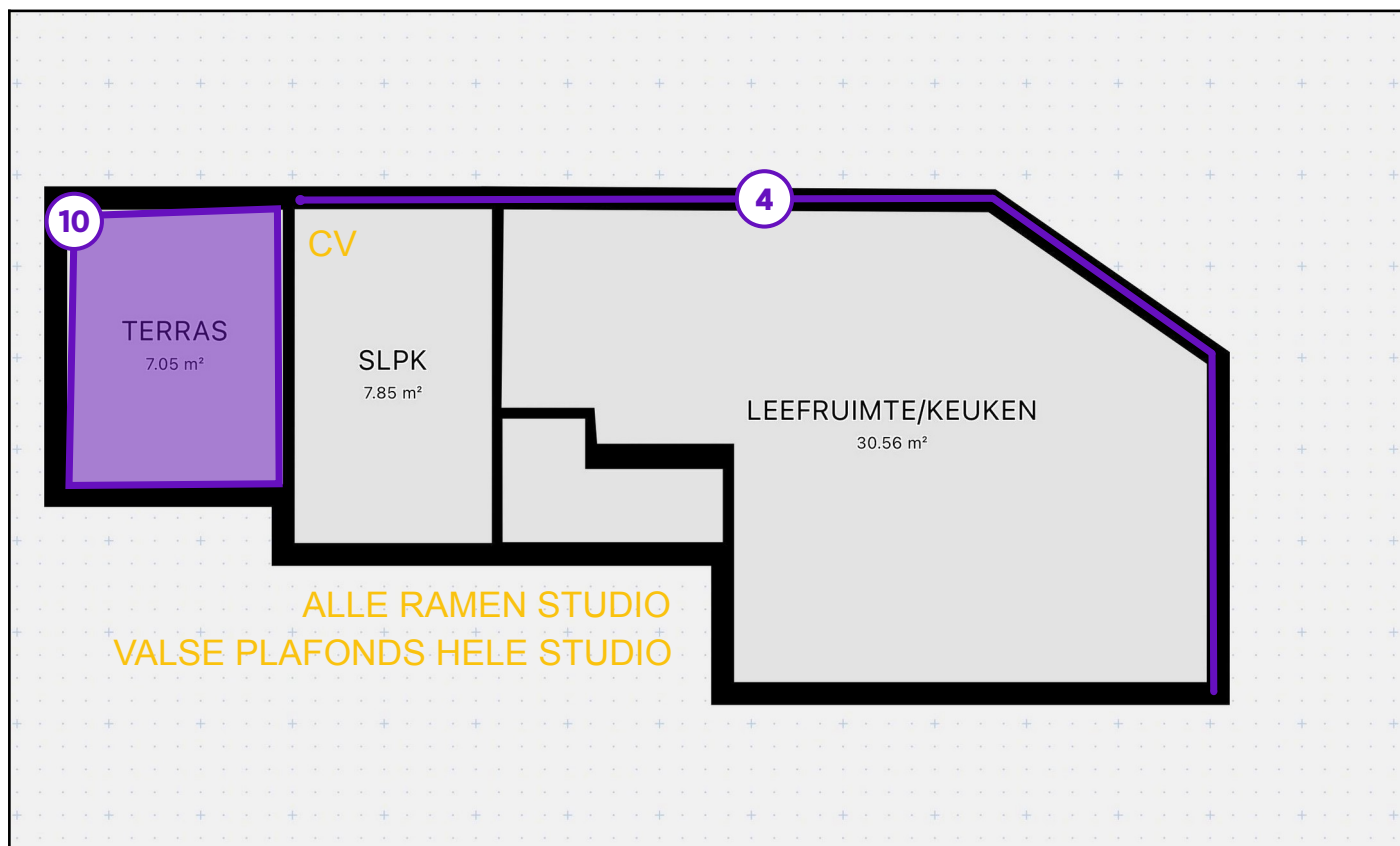
Plan 1.2: Studio

Beschrijving	Type	Actie
2. CV	Beperking	-
3. Valse plafonds	Advies	-
4. Cementering: gemeenschappelijke delen - voorgevel	Advies	-
9. Kit: niet verdacht	Overige ruimte of materiaal	-
10. Onderdak: niet waarneembaar	Overige ruimte of materiaal	-

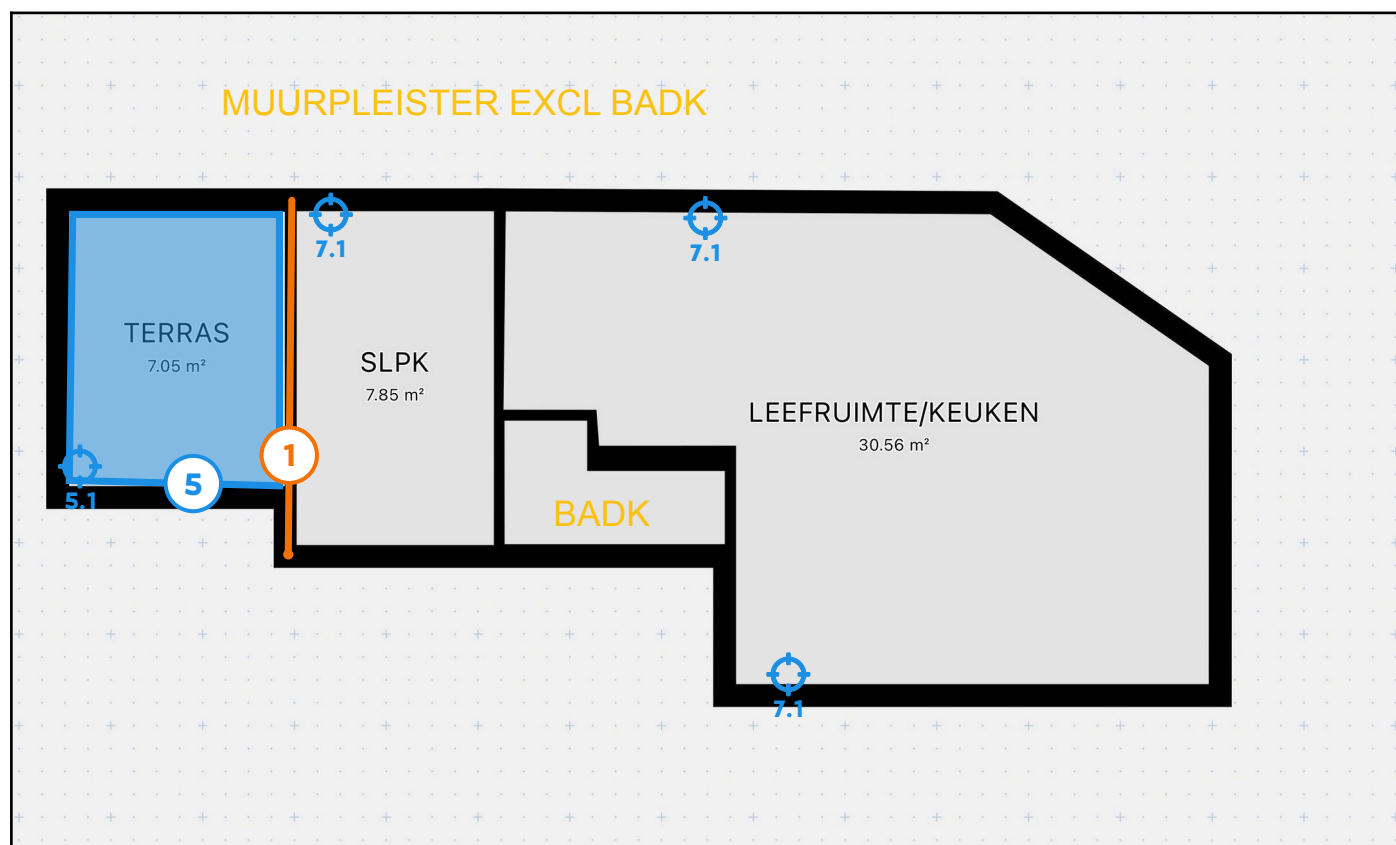
Plan 1.3: Studio

Beschrijving	Type	Actie
1. Gevelleien	Asbestmateriaal	Verwijderen
5. Roofing - terras	Geen asbest	-
5.1 Code: 2	Puntmonster	-
7. Muurpleister	Geen asbest	-
7.1 Code: 1	Mengmonster	-

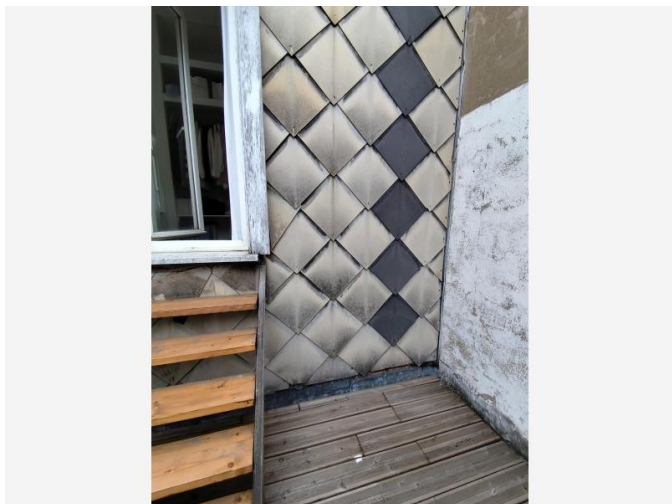
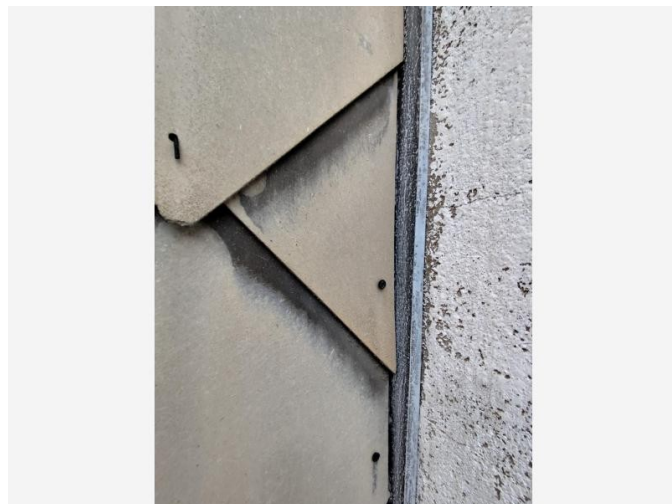
Het asbestmateriaal valt onder de mijlpaal van 2034.

Eindbeoordeling materiaalrisico	Verhoogd materiaalrisico en/of verhoogde kans op vezelvrijgave
---------------------------------	--

Gebondenheid	Categorie 1: hechtgebonden in oorsprong
Asbestsoort (vezeltype)	Crocidoliet aanwezig
Asbestconcentratie	Laag (< 50%)
Afschermingsgraad van het gehele materiaal	Geheel of deels vrij aan de buitenlucht, maar geen contact met binnenlucht
Toestand van het materiaal	Matig beschadigd, matig verweerd

Beschrijving	Gevelleien
Omgeving	Buiten
Primaire drager	Wand buitenschil
Asbestmateriaal	Dak- en gevelbekleding - Lei, shingle
Bindmiddel van asbestmateriaal	Cement
Gebondenheid op basis van bindmiddel	Hecht
Hoeveelheid (oppervlakte - aantal)	<ul style="list-style-type: none">• 24,00 m² - 1 stuk
Totale oppervlakte	24,00 m ²
Eenvoudig bereikbaar	Ja
Bevestigingswijze	<ul style="list-style-type: none">• Geklemd• Genageld, geniet
Identificatiemethode	De asbestdeskundige beoordeelt het materiaal als asbesthoudend, en dit zonder monstername.
Destructieve handeling voor identificatie	Nee
Opmerking	De leien zijn visueel en volgens expertise als asbestverdacht beschouwd. De vermelde oppervlakte betreft een bereedeneerde schatting. Er betreft worden geen rechten verleend aan deze oppervlakte.

- Verwijder dit asbestmateriaal zo snel mogelijk. Volg de toestand goed op.
- Hemelwater dat afspoelt van asbestcement daken of gevels kan asbestdeeltjes bevatten. Gebruik het enkel voor gesloten circuits (bv. spoelen toiletten). Reinig na het vervangen van het dak of de gevel de dakgoten en regenwaterput of -ton om asbesthoudend sediment of slib te verwijderen
- Voer bijkomende staalname(s) uit.

- Eenvoudige handelingen: mag via doe-het-zelf of door werknemer(s) met opleidingsattest eenvoudige handelingen
EH via doe-het zelf.

Standaard dragen van de nodige wegwerp beschermingsmiddelen FFP 3 masker, handschoenen en tyvec CAT III type 5-6, afwasbaar schoeisel Indien mogelijk de ondervloer afdekken, leien voorzichtig verwijderen, extra fixeren, niet breken, niet gooien, onmiddellijk verpakken of voorzichtig in container met asbest bag plaatsen. Voldoende benevelen/bevochtigen tijdens de duur van de werken. Gebruik geen stortkokers. Voor hechtgebonden toepassingen: Bij verwijdering door doe-het-zelf moet men dit afval dubbel en luchtdicht verpakt aandienen bij het gemeentelijk recyclagepark. Men raadpleegt best op voorhand de voorwaarden

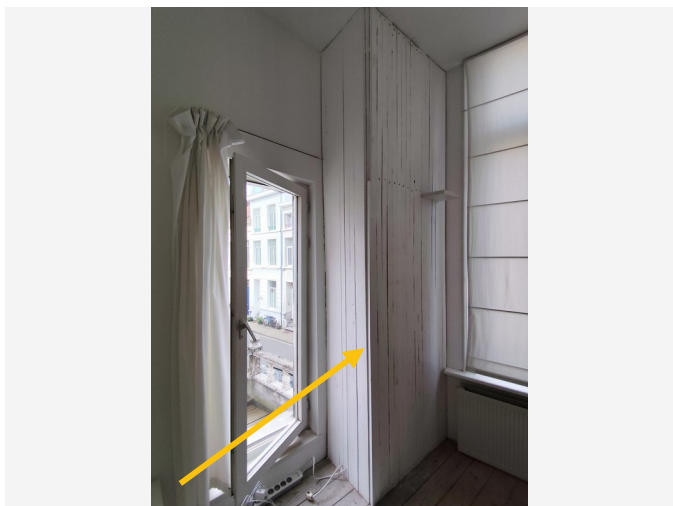
Tijdelijke beperking

Reden: Slotvaste toegangspoort, -deur of -luik

Uitleg van de asbestdeskundige: De CV ketel/boiler zit achter een houten afsluiting, deze was niet toegankelijk tijdens de inspectie.

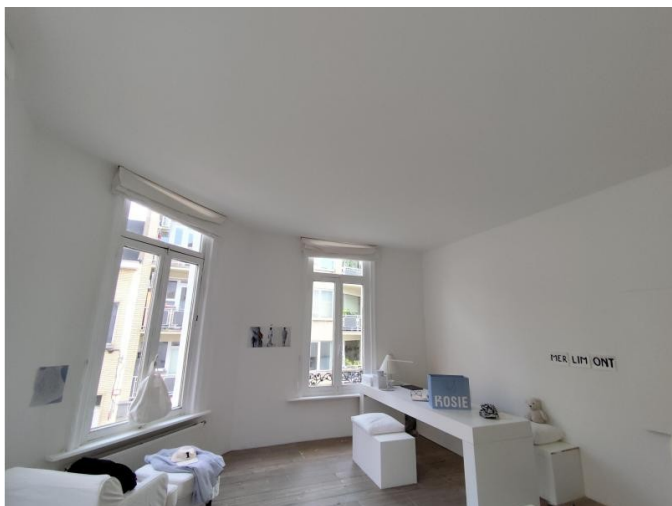
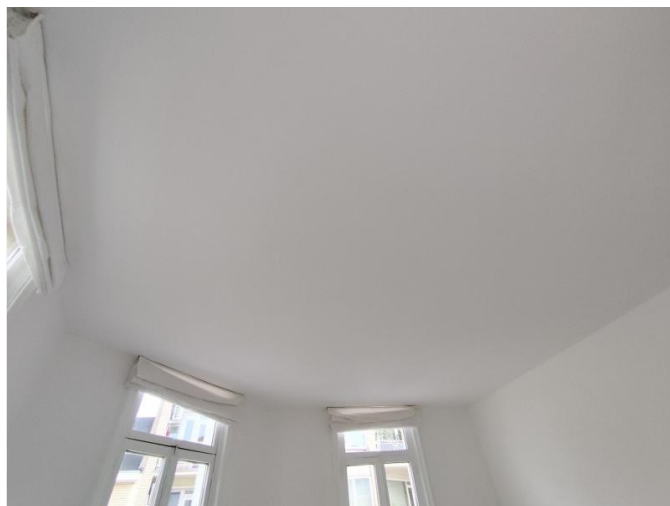
Alle plafonds zijn afgewerkt met valse plafonds in plaatmateriaal (gipskartonplaten). Het is niet duidelijk of er pleisterwerk of ander verdacht asbestmateriaal aanwezig is achter / op deze valse plafonds, het is aangewezen om bijkomend onderzoek uit te voeren bij werken. Zonder destructieve handeling is het niet mogelijk om na te gaan of er asbesthoudende materialen aanwezig zijn achter de plafond afwerking. Als bij sloop of renovatie blijkt dat er achter deze plafonds nog pleisterwerk of asbest verdachte toepassingen aanwezig zijn, moet dit bemonsterd worden.

Basis voor advies	De asbestdeskundige beoordeelt het materiaal als niet-asbestverdacht.
Primaire drager	Plafond

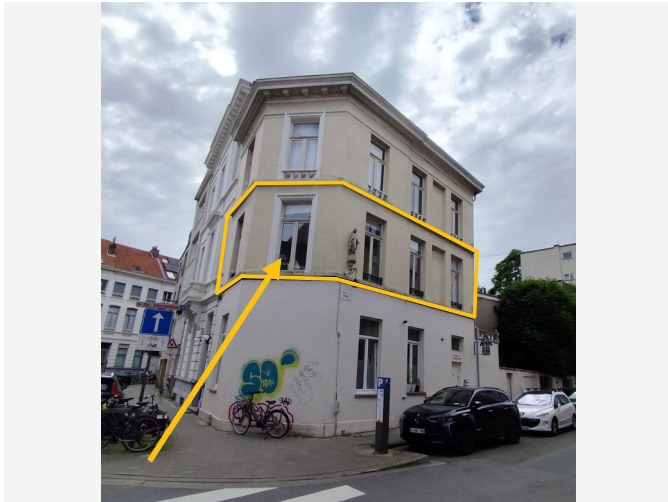
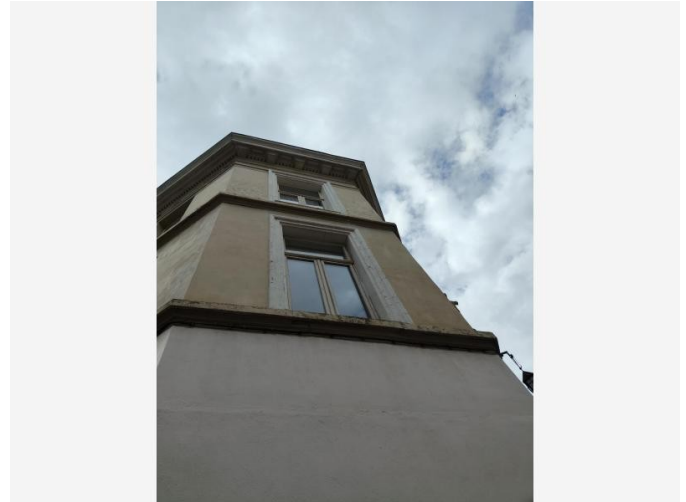
Fiche 4: Cementering: gemeenschappelijke delen - voorgevel

De cement buitenwanden die grenzen aan het inspectiegebied, behoren toe tot de gemeenschappelijke delen. Cement is een asbestverdacht materiaal. Meld schade bij de VME /syndicus van het gebouw. Informatie / resultaten van deze toepassing kan u raadplegen/opvragen in het asbestattest gemeenschappelijke delen (indien beschikbaar)

Basis voor advies	Beoordeling op basis van expertise met een vaststelling door de asbestdeskundige.
Primaire drager	Wand buitenschil
(Asbest)materiaal	In-situ afwerkingslagen - Pleisterwerk (wand, plafond, ...)
Bindmiddel	Cement
Gebondenheid bindmiddel	Hecht

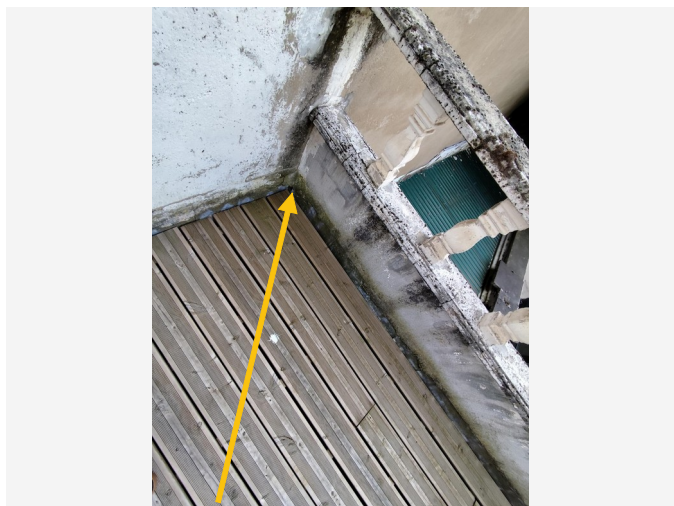
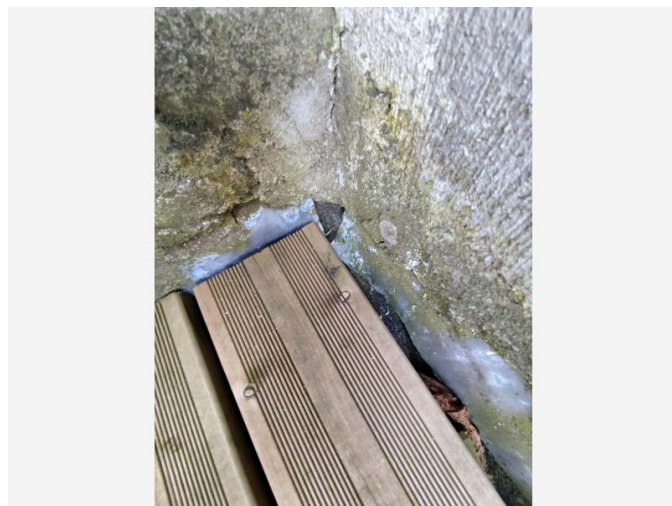
Geen asbest

#	Type	Referentie	Resultaat
5.1	Puntmonster	2	Geen asbest

Beschrijving	Roofing - terras
Omgeving	Buiten
Primaire drager	Plat dak
Bindmiddel van materiaal	Bitumen (roofing, teer, asfalt)
Gebondenheid op basis van bindmiddel	Hecht
Hoeveelheid (oppervlakte - aantal)	• 8,00 m ² - 1 stuk
Totale oppervlakte	8,00 m ²
Identificatiemethode	Een monstername door de asbestdeskundige met laboanalyse door een asbestlabo.
Destructieve handeling voor identificatie	Nee
Opmerking	<p>Er werd een staal genomen aan een uitstekend stuk roofing waardoor de waterdichtheid niet in het gedrang komt.</p> <p>Er kan niet uitgesloten worden dat er onderlagen aanwezig zijn (bij dakwerken extra controle aangewezen)</p> <p>De vermelde oppervlaktes, diktes en volumes betreffen een beredeneerde schatting. Er worden geen rechten verleend aan deze oppervlaktes/diktes/volumes.</p>

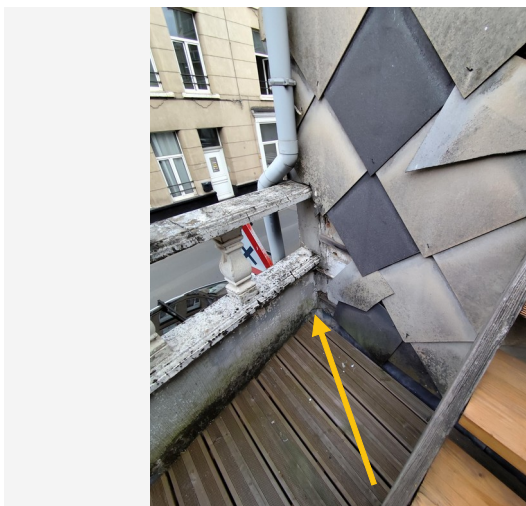
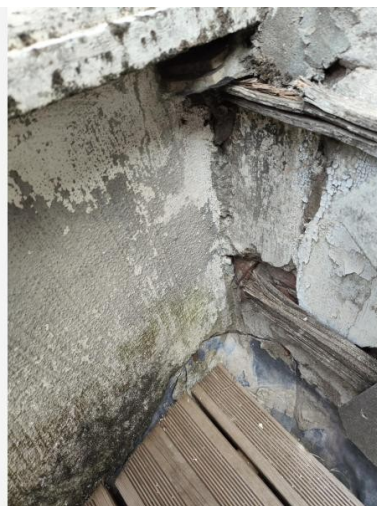
Geen asbest

#	Type	Referentie	Resultaat
6.1	Mengmonster	3	Geen asbest

Beschrijving	Cementering buiten - muren rondom terras
Omgeving	Buiten
Primaire drager	Wand buitenschil
Bindmiddel van materiaal	Cement
Gebondenheid op basis van bindmiddel	Hecht
Hoeveelheid (oppervlakte - aantal)	<ul style="list-style-type: none">• 20,00 m² - 1 stuk
Totale oppervlakte	20,00 m ²
Identificatiemethode	Een monstername door de asbestdeskundige met laboanalyse door een asbestlabo.
Destructieve handeling voor identificatie	Nee
Opmerking	De vermelde oppervlakte betreft een beredeneerde schatting. Er worden geen rechten verleend aan deze oppervlakte.

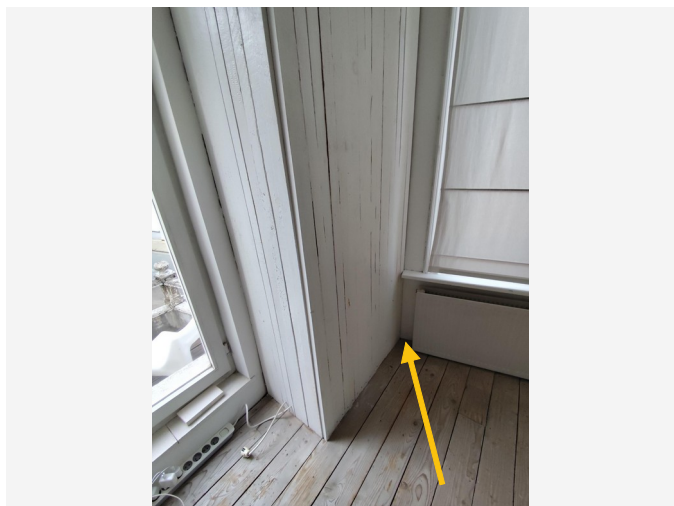
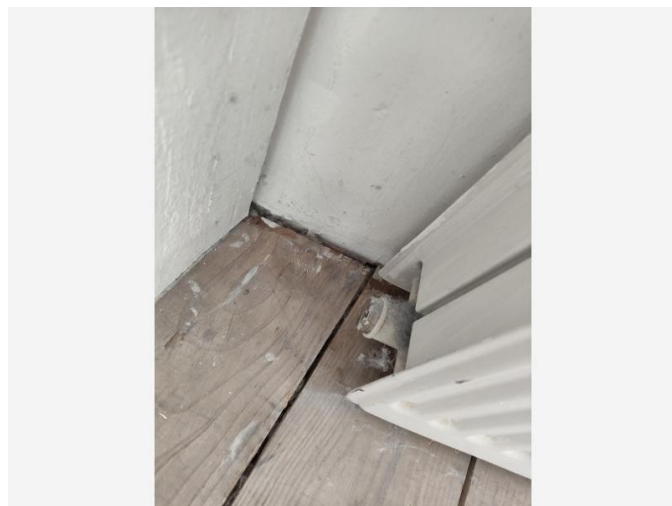
Geen asbest

#	Type	Referentie	Resultaat
7.1	Mengmonster	1	Geen asbest

Beschrijving	Muurpleister
Omgeving	Binnen
Primaire drager	Binnenwand
Bindmiddel van materiaal	Gips - kalk
Gebondenheid op basis van bindmiddel	Niet-hechtgebonden
Hoeveelheid (oppervlakte - dikte - aantal)	• 94,00 m ² - 1,00 cm - 1 stuk
Totaal volume	0,94 m ³
Identificatiemethode	Een monstername door de asbestdeskundige met laboanalyse door een asbestlabo.
Destructieve handeling voor identificatie	Nee
Opmerking	<p>Volgens het inspectieprotocol is een monstername van het pleisterwerk verplicht om dit te identificeren als niet-asbesthoudend.</p> <p>Locatie staalnames: individuele ruimte: OPEN LEEFRUIMTE / natte ruimte: KEUKEN / stookplaats: SLPK / traphal: NVT</p> <p>De vermelde oppervlaktes en volumes betreffen een beredeneerde schatting. Er worden geen rechten verleend aan deze oppervlaktes/volumes. De dikte is een schatting die voorkomt uit de monsterplaatsen en is daarom niet altijd representatief.</p>
