# Asbestinventarisatetest

Camille Huysmanslaan 41/2, 2020 Antwerpen

Attestnummer : **20260616-000386.000**

Uitgegeven op : **16.06.2026**

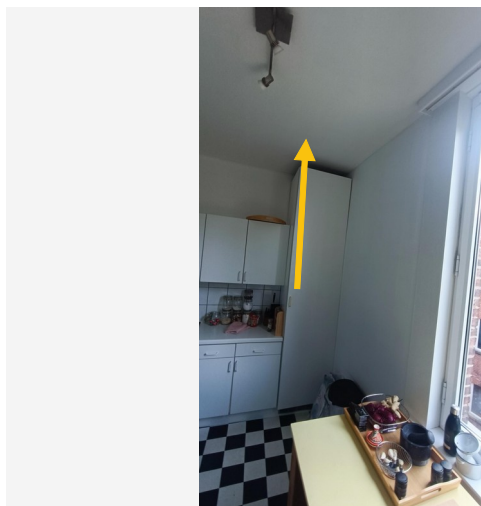
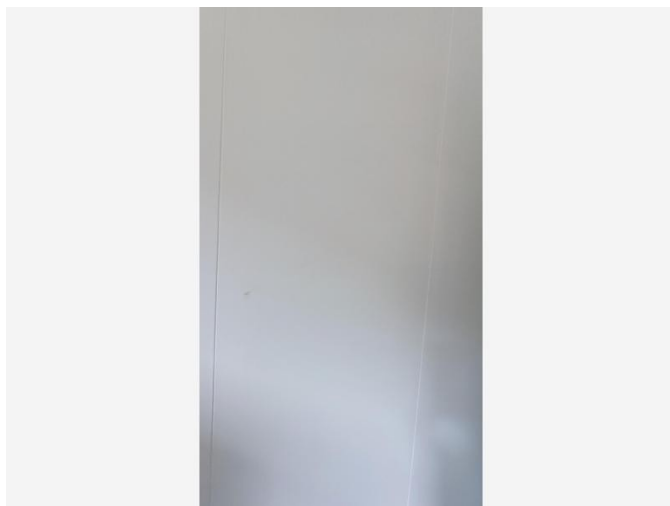
Er zijn plafonds afgewerkt met valse plafonds in plaatmateriaal. ( hout-gipskarton - pvc) Het is niet duidelijk of er pleisterwerk of ander verdacht asbestmateriaal aanwezig is achter / op deze valse plafonds, het is aangewezen om bijkomend onderzoek uit te voeren bij werken. Zonder destructieve handeling is het niet mogelijk om na te gaan of er asbesthoudende materialen aanwezig zijn achter de plafond afwerking. Als bij sloop of renovatie blijkt dat er achter deze plafonds nog pleisterwerk of asbest verdachte toepassingen aanwezig zijn, moet dit bemonsterd worden.

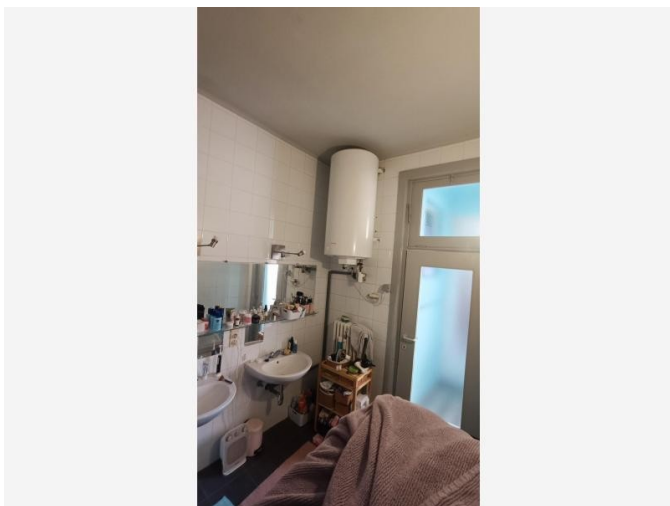
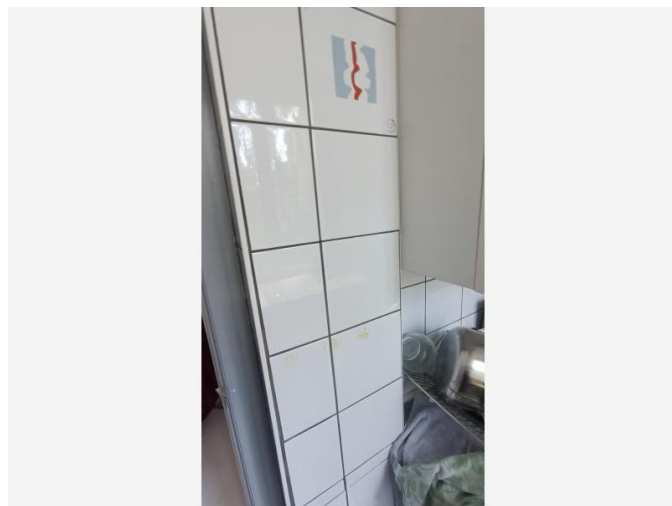
In het inspectieprotocol is een monstername van tegelijm verplicht om dit te identificeren als niet-asbesthoudend. Er waren geen facturen ter beschikking die bevestigen dat de tegels na 2001 waren geplaatst. Er waren geen bestaande beschadigingen aan de wandtegels om de lijm voldoende te kunnen inspecteren. Om dit af te toetsen is het aangewezen om bij eventuele renovatiewerken aan de tegels verder onderzoek/staalname te laten uitvoeren ter controle.

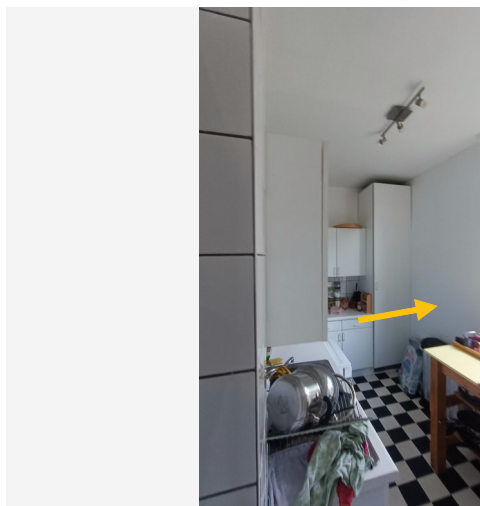
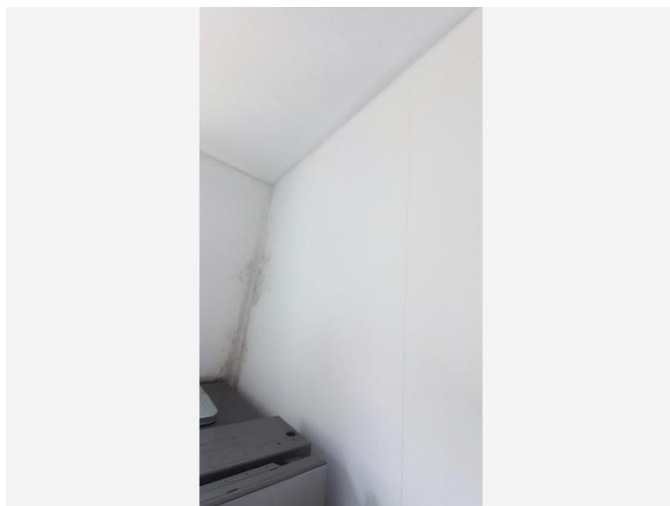
Er zijn binnenwanden afgewerkt met valse wanden. ( hout-gipskarton) Het is niet duidelijk of er pleisterwerk of asbest toepassingen aanwezig zijn achter/op deze valse wanden, het is aangewezen om bijkomend onderzoek uit te voeren bij werken.

Zonder destructieve handeling is het niet mogelijk om na te gaan of er asbesthoudende materialen aanwezig zijn achter de wand afwerking. Als bij sloop of renovatie blijkt dat er achter deze wanden nog pleisterwerk of asbest verdachte toepassingen aanwezig zijn, moet dit bemonsterd worden.

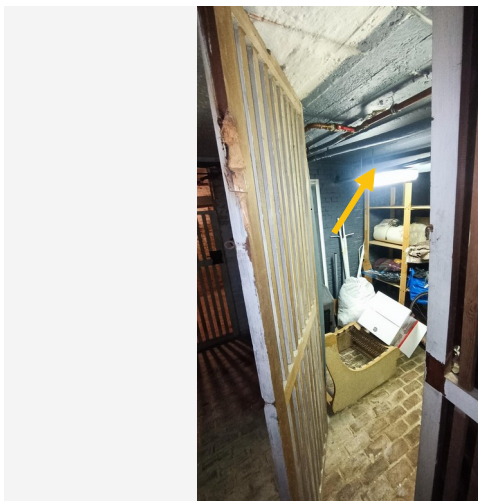
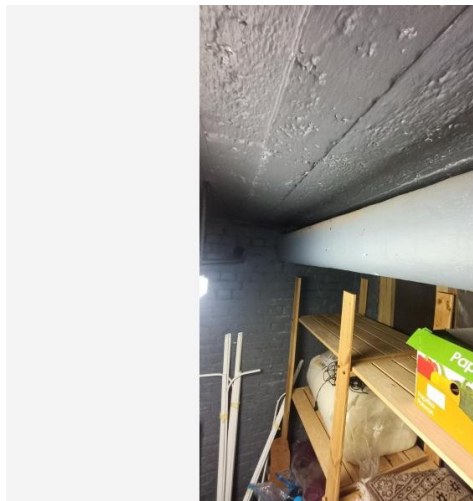
## Fiche 4: Leidingisolatie behoort tot de gemeenschappelijke delen(kelderberging)

De leidingisolatie in de privéruimte behoort toe tot de gemeenschappelijke delen. Leidingisolatie is een asbestverdacht materiaal. Meld schade bij de VME /syndicus van het gebouw. Informatie / resultaten van deze toepassing kan u raadplegen/opvragen in het asbestattest gemeenschappelijke delen (indien beschikbaar)

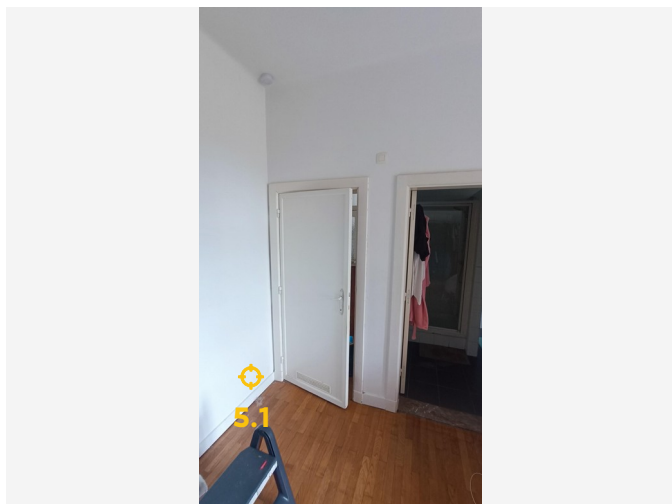
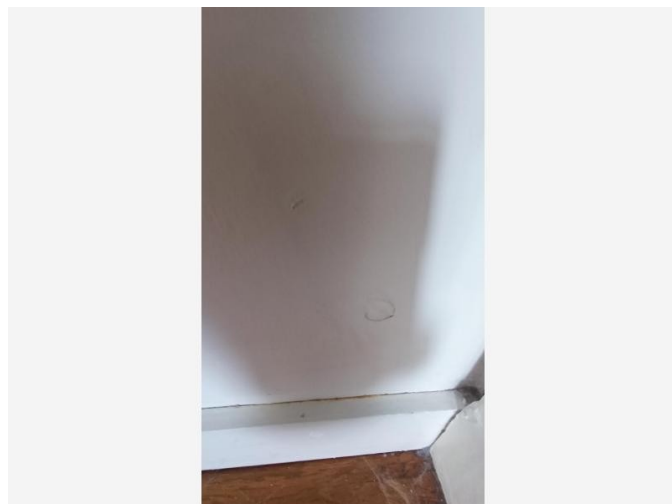
Geen asbest

#	Type	Referentie	Resultaat
5.1	Mengmonster	muur	Geen asbest

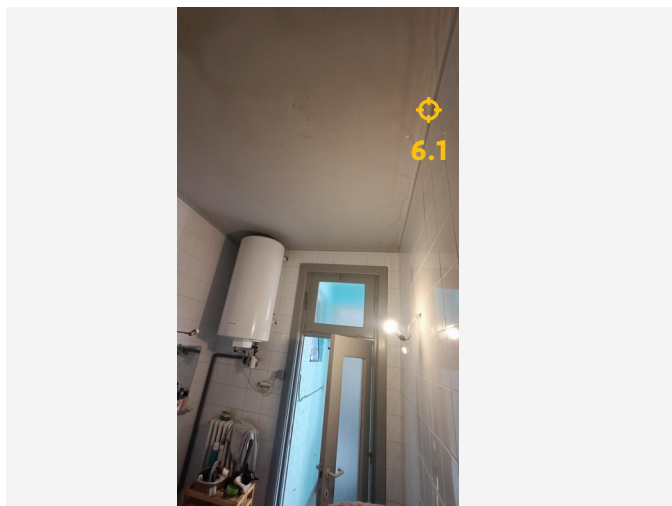
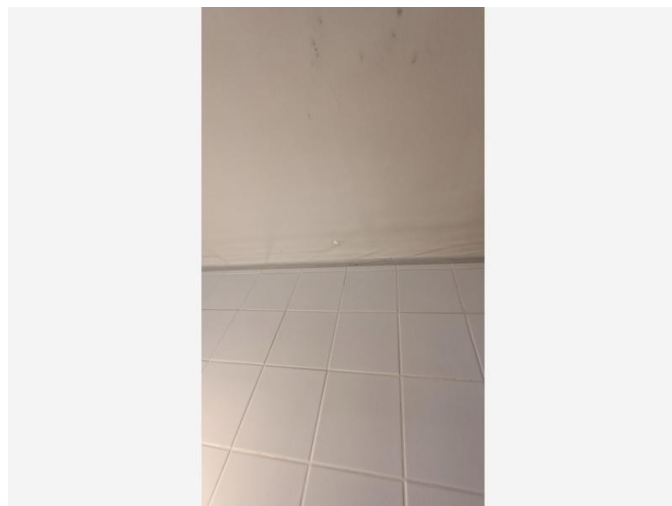
## Fiche 6: Plafondpleister

Geen asbest

#	Type	Referentie	Resultaat
6.1	Mengmonster	plafond	Geen asbest

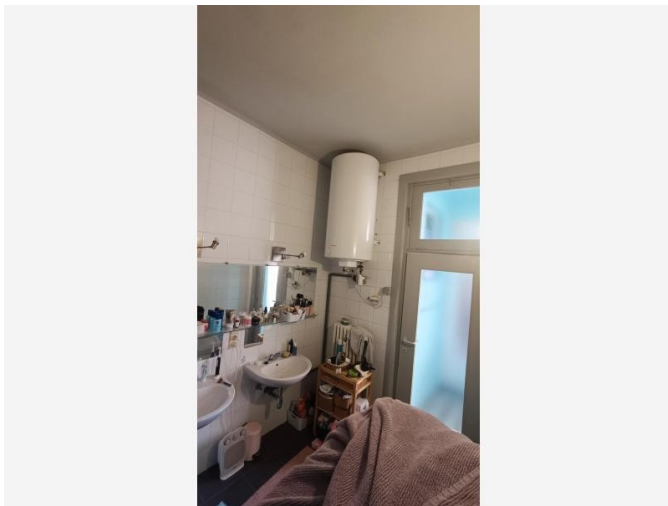
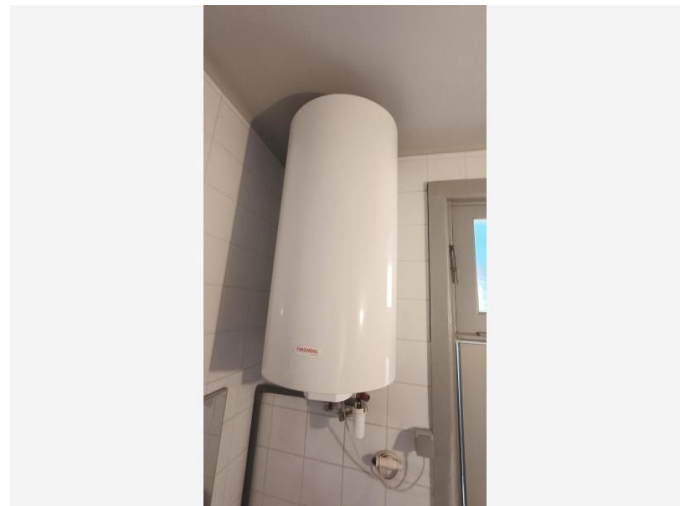
## Fiche 7: boiler

Beschrijving	Notitie	Terug te vinden op plannen
Fiche 7: boiler	De warm water boiler werd gecontroleerd( Fimsemail ) en is niet asbest verdacht geen risico bouwjaar.	Plan 1.1: plan appartement
Fiche 8: Kit niet verdacht (visueel vastgesteld)	De gebruikte siliconen kit is niet asbestverdacht	Plan 1.1: plan appartement

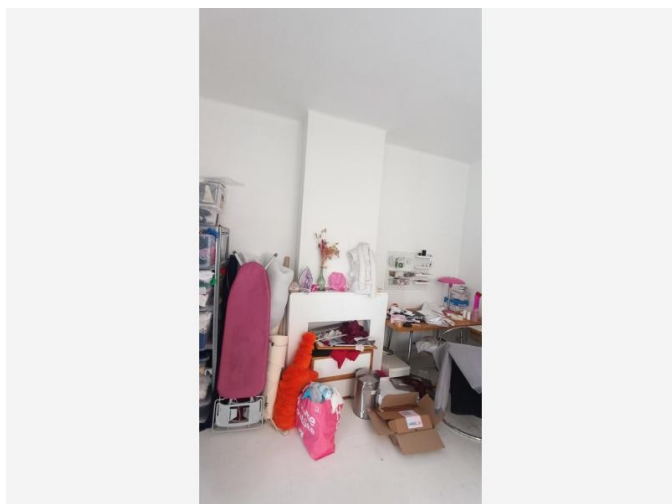
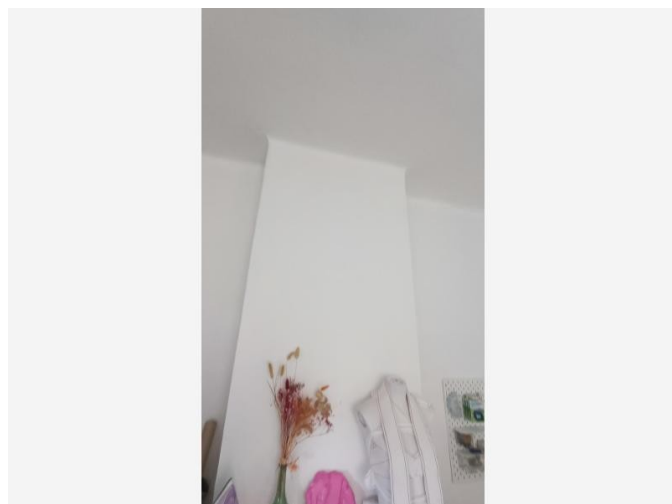
### Fiche 9: schouw/rookkanaal..

Beschrijving	Notitie	Terug te vinden op plannen
Fiche 9: schouw/rookkanaal..	Het is niet uitgesloten dat er nog verdacht materiaal aanwezig is in de schouw ,( bij werken extra controle aangewezen.)	Plan 1.1: plan appartement
Fiche 10: leiding isolatie..	Leidingisolatie is niet waarneembaar of vast te stellen in het inspectie gebied.	-
