# Asbestinventarisatetest

Elststraat 18, 2660 Antwerpen

Attestnummer : 20240323-000099.000

**Niet-asbestveilig**

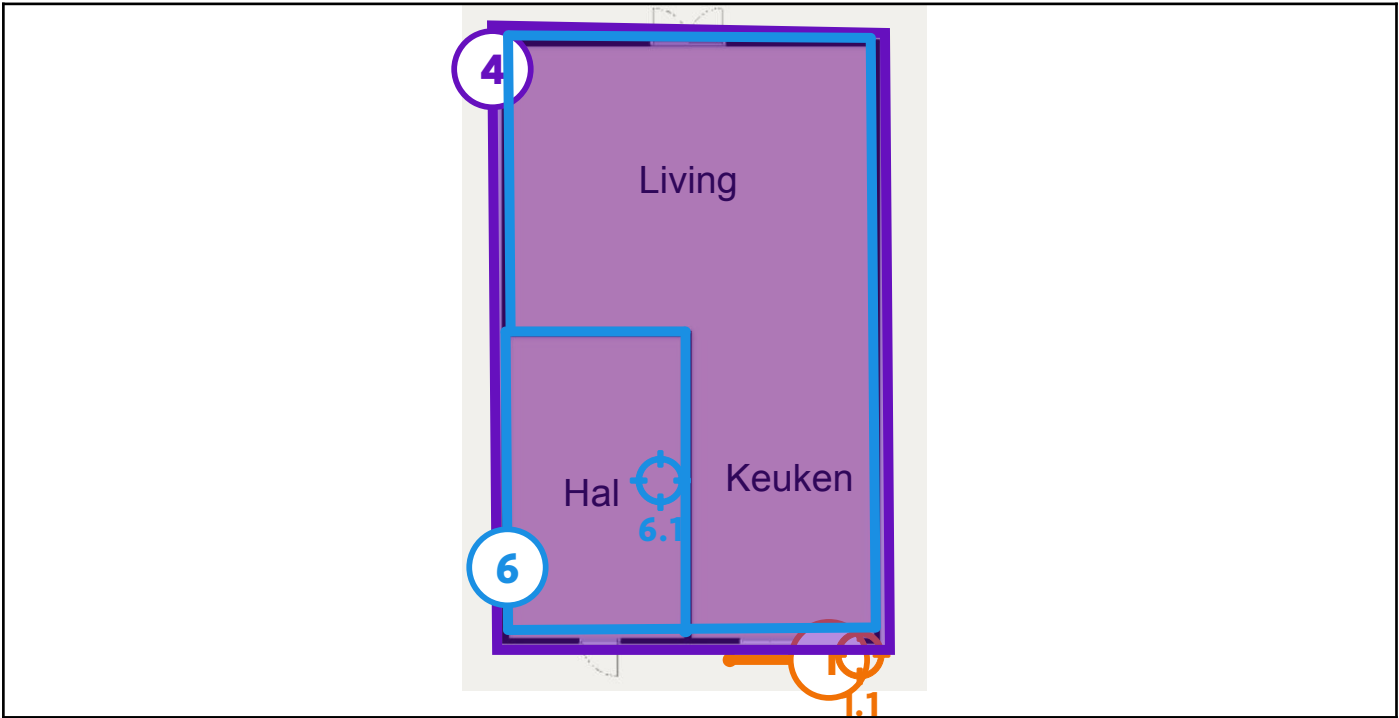
# Plan 1.1: Gelijkvloers

| Beschrijving | Type | Actie |
|---|---|---|
| 1. Mastiek - voeg vensterbank | Asbestmateriaal | <a href="#">Verwijderen</a> |
| 4. Plafond - afwerking | Advies | - |

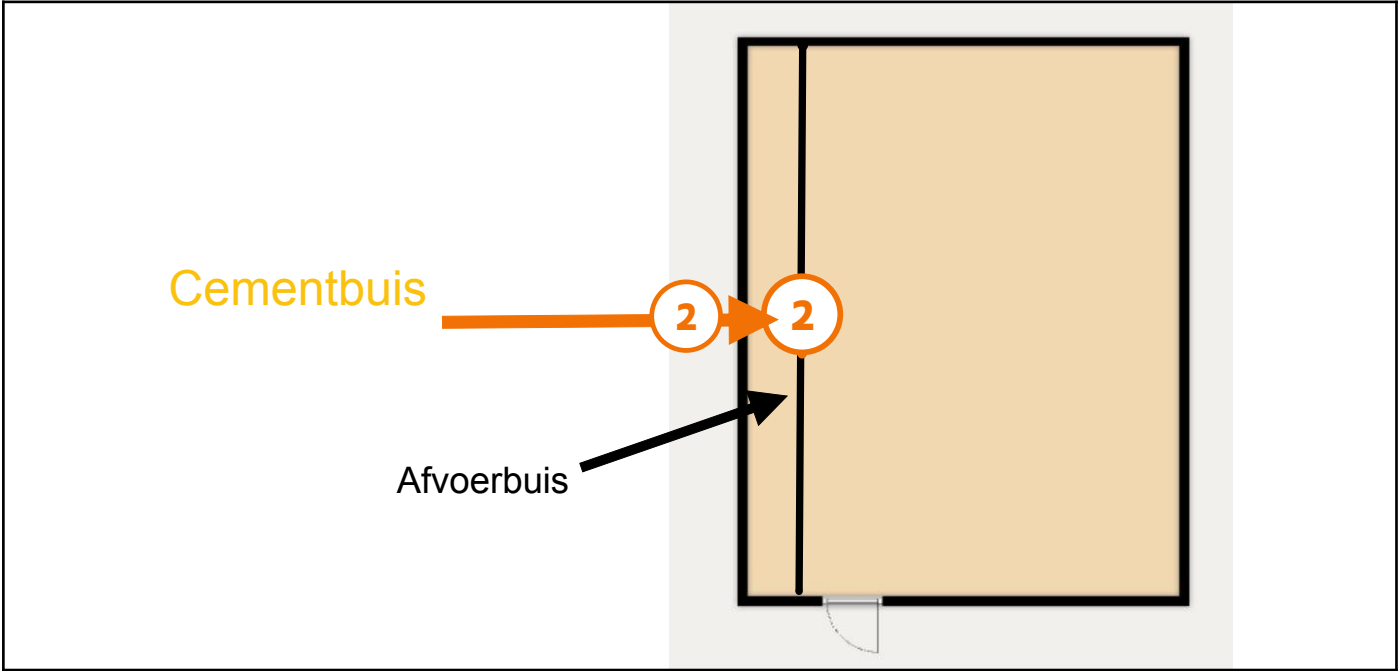
# Plan 1.4: Kelder

| Beschrijving | Type | Actie |
|---|---|---|
| 2. Asbestcementbuis - kelder | Asbestmateriaal | <a href="#">Verwijderen</a> |

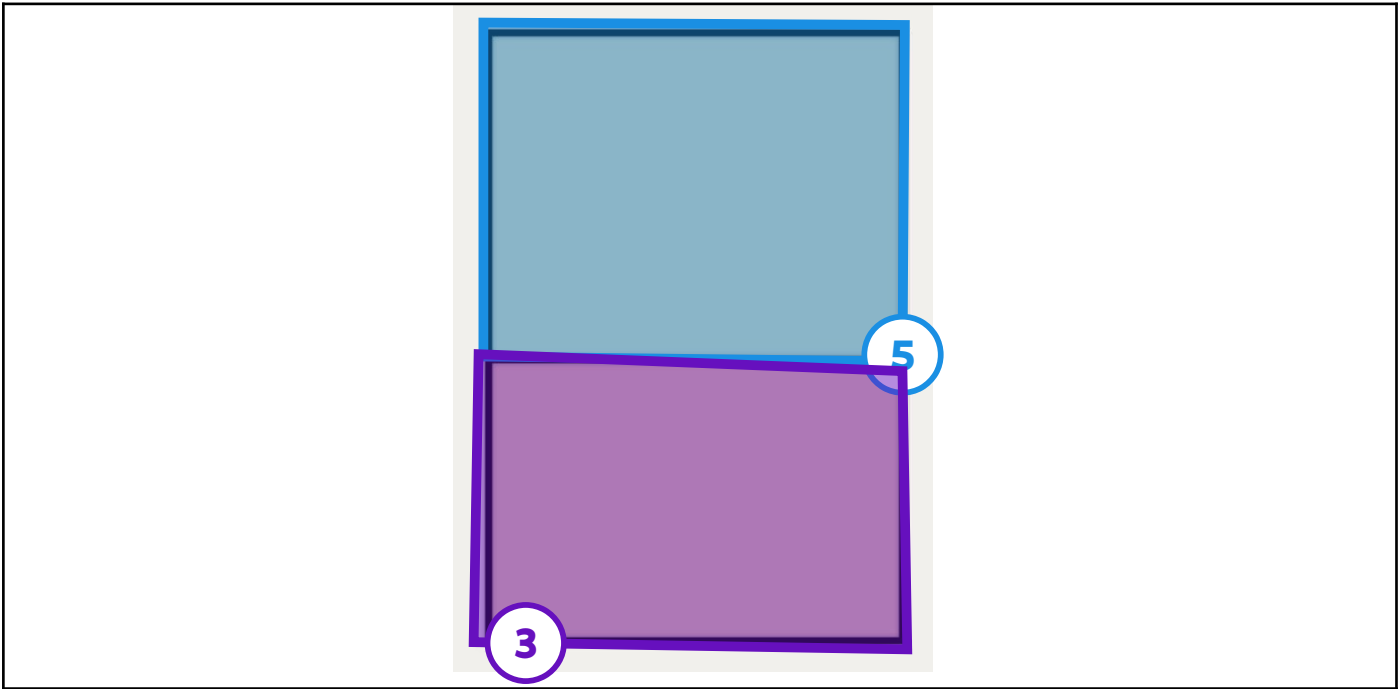
# Plan 1.5: Dakplan

| Beschrijving | Type | Actie |
|---|---|---|
| 3. Hellend dak | Advies | - |

Binnen het kader van het niet - destructieve onderzoek kon de aanwezigheid van asbestverdachte onderdakplaten niet onderzocht worden. Er werd getracht om een dakpan op te heffen en de onderliggende lagen te inspecteren. Echter kon er geen eenduidige vaststelling gemaakt worden.

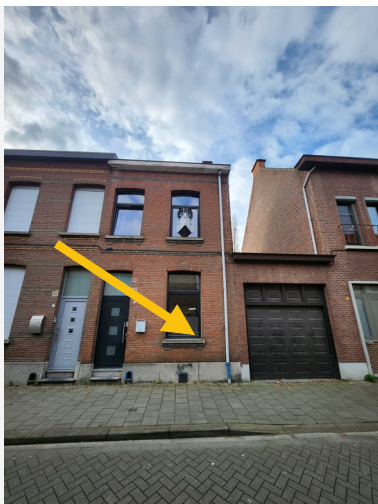
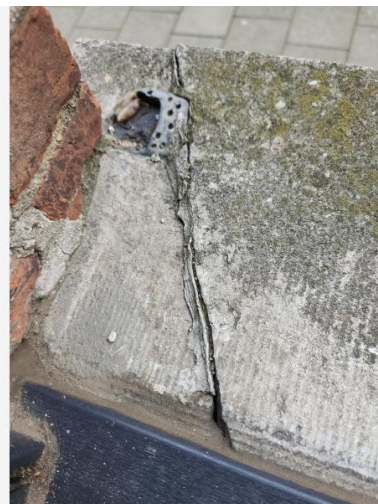
Overzichtsfoto

Detailfoto

| Eindbeoordeling materiaalrisico | Verhoogd materiaalrisico en/of verhoogde kans op vezelvrijgave |

| Asbestsoort (vezeltype) | Alleen chrysotiel |
| Toestand van het materiaal | Matig beschadigd, matig verweerd |

| Beschrijving | Mastiek - voeg vensterbank |
| Asbestmateriaal | In-situ afwerkingslagen - Pasta, stopverf, voegsel, stopsel, vulsel, mastiek, kitten, ... |

Verwijderen

- Zorg voor een veilig beheer. Vermijd het beschadigen van het asbestmateriaal. Controleer de toestand jaarlijks op wijzigingen.
- Verwijder dit asbestmateriaal zo snel mogelijk. Volg de toestand goed op.
- Voer bijkomende staalname(s) uit.

- Eenvoudige handelingen: mag via doe-het-zelf of door werknemer(s) met opleidingsattest eenvoudige handelingen  
Hechtgebonden buitentoepassingen mogen zelf verwijderd worden, mits geen beschadiging van de toepassing en contaminatie van de omgeving kan gegarandeerd worden. Alle maatregelen opgenomen in de wetgeving (Vlarem en codex Welzijn op het Werk) moeten strikt nageleefd worden.
- Eenvoudige handelingen: enkel door erkend asbestverwijderaar  
Aangezien het niet evident is om asbesthoudende kit te verwijderen zonder deze te beschadigen, wordt er aangeraden om een erkende verwijderaar in te schakelen. Alle maatregelen opgenomen in de wetgeving (Vlarem en codex Welzijn op het Werk) moeten strikt nageleefd worden.

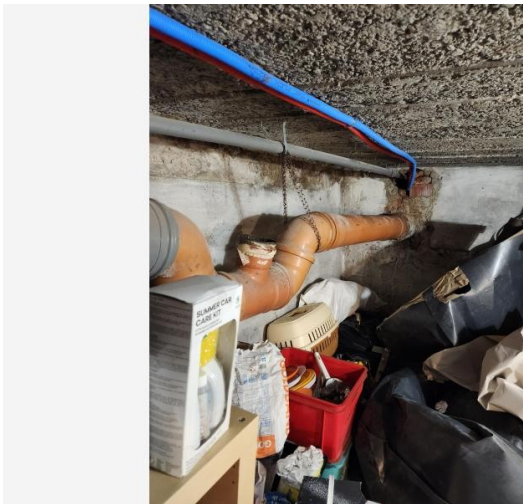
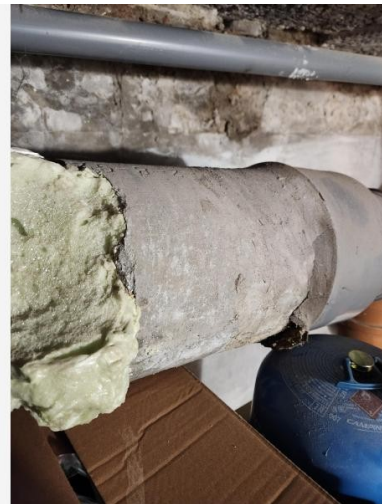
Overzichtsfoto

Detailfoto

| Eindbeoordeling materiaalrisico | Verhoogd materiaalrisico en/of verhoogde kans op vezelvrijgave |

| Asbestsoort (vezeltype) | Crocidoliet aanwezig |
| Toestand van het materiaal | Licht beschadigd, licht verweerd. Intact materiaal type Pical – asbestboard of categorie III 'gebondenheid' |

| Beschrijving | Asbestcementbuis - kelder |
| Asbestmateriaal | Buis, koker, leiding, pijp, doorvoer |

Verwijderen

- Zorg voor een veilig beheer. Vermijd het beschadigen van het asbestmateriaal. Controleer de toestand jaarlijks op wijzigingen.
- Verwijder dit asbestmateriaal zo snel mogelijk. Volg de toestand goed op.
- Voer bijkomende staalname(s) uit.

- Eenvoudige handelingen: enkel door erkend asbestverwijderaar  
Deze toepassing kan verwijderd worden volgens de eenvoudige handelingen "enkel door een erkend asbestverwijderaar" conform de VLAREM en de Codex Welzijn op het werk. De asbesttoepassing kan immers niet zonder schade worden verwijderd. Alle maatregelen opgenomen in de wetgeving moeten strikt nageleefd worden.

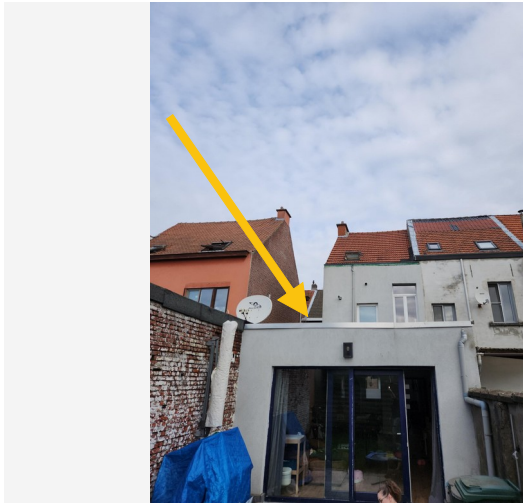
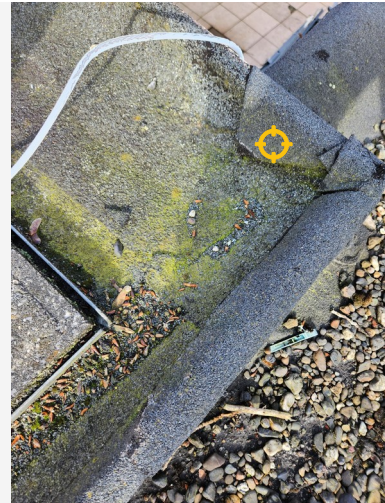
## Fiche 5: Roofing - plat dak

Geen asbest

Overzichtsfoto

Detailfoto

| # | Type | Referentie | Resultaat |
|---|---|---|---|
| 5.1 | Puntmonster | 190324003 | Geen asbest |

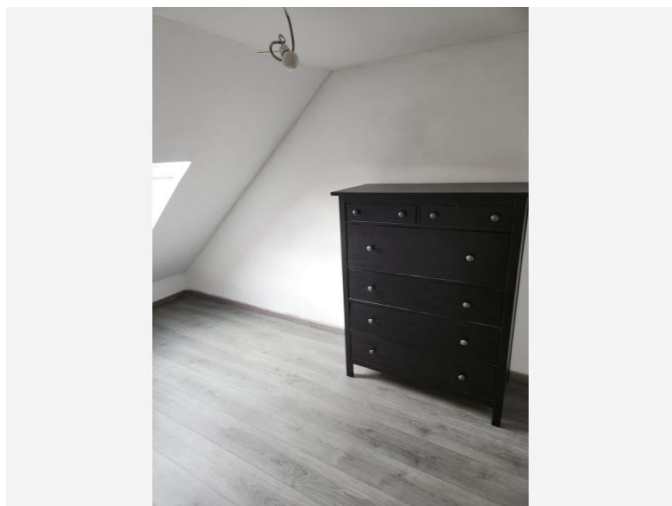
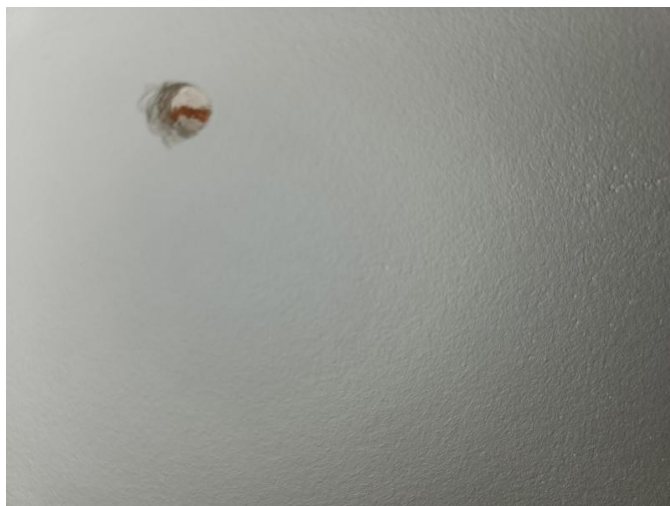
## Fiche 6: Pleisterwerk - muren

Geen asbest

Overzichtsfoto

Detailfoto

| # | Type | Referentie | Resultaat |
|---|---|---|---|
| 6.1 | Mengmonster | 190324001 | Geen asbest |

| Opmerking | De hoeveelheid werd niet bepaald, aangezien er geen asbestvezels werden teruggevonden in het pleisterwerk d.m.v. een labo-analyse. |
