# Asbestinventarisatetest

Plantin en Moretuslei 335/35, 2140 Antwerpen

Attestnummer : 20260729-000316.000

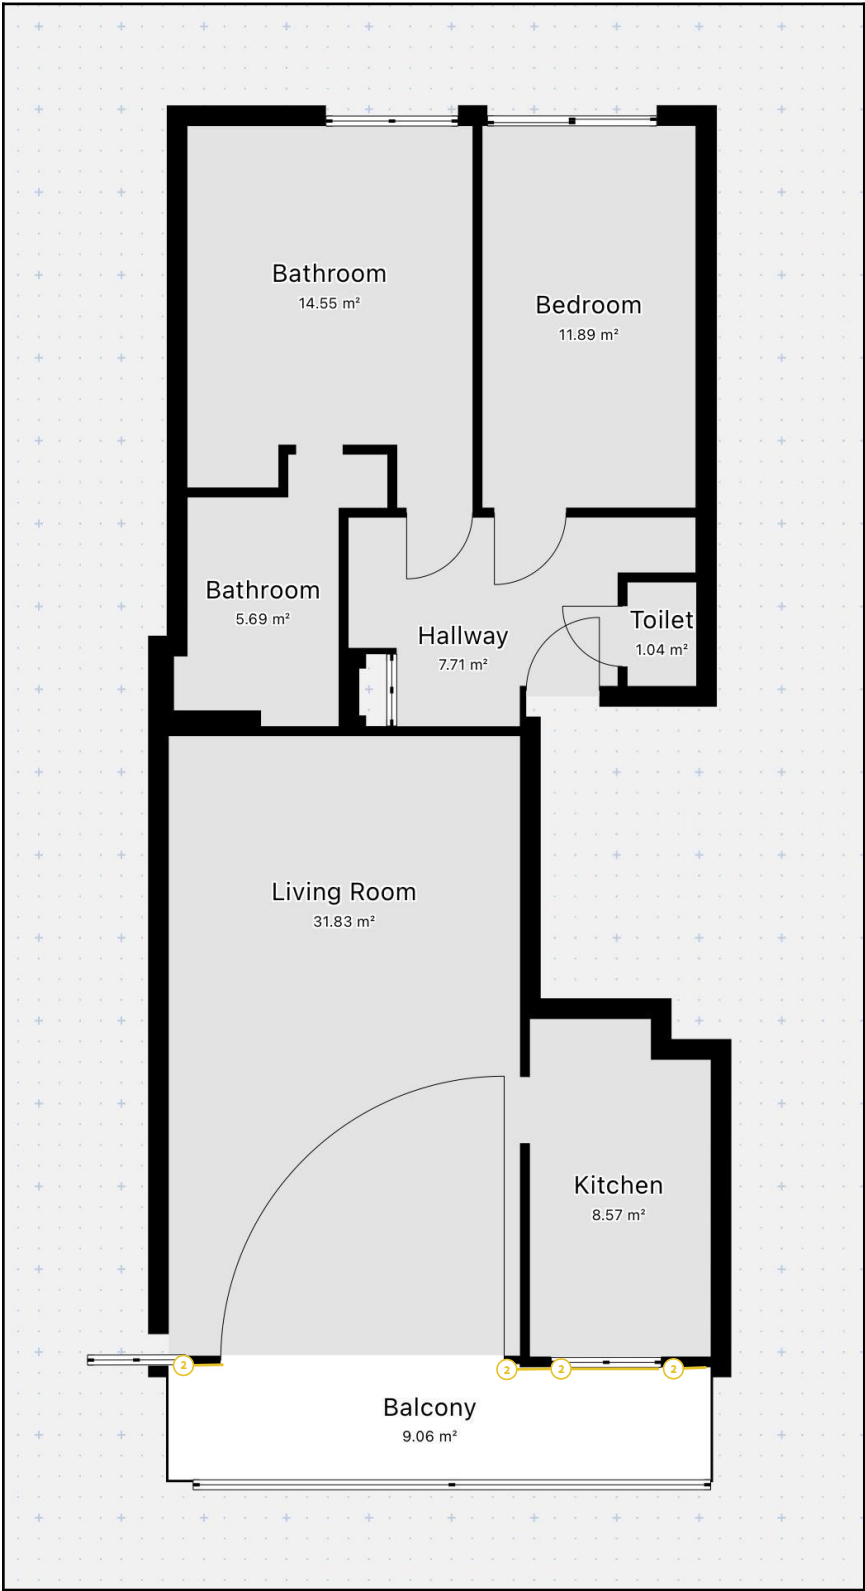
# Plan 1.1: Appartement

| 2. Glasal | Asbestmateriaal | Zorgvuldig beheren |

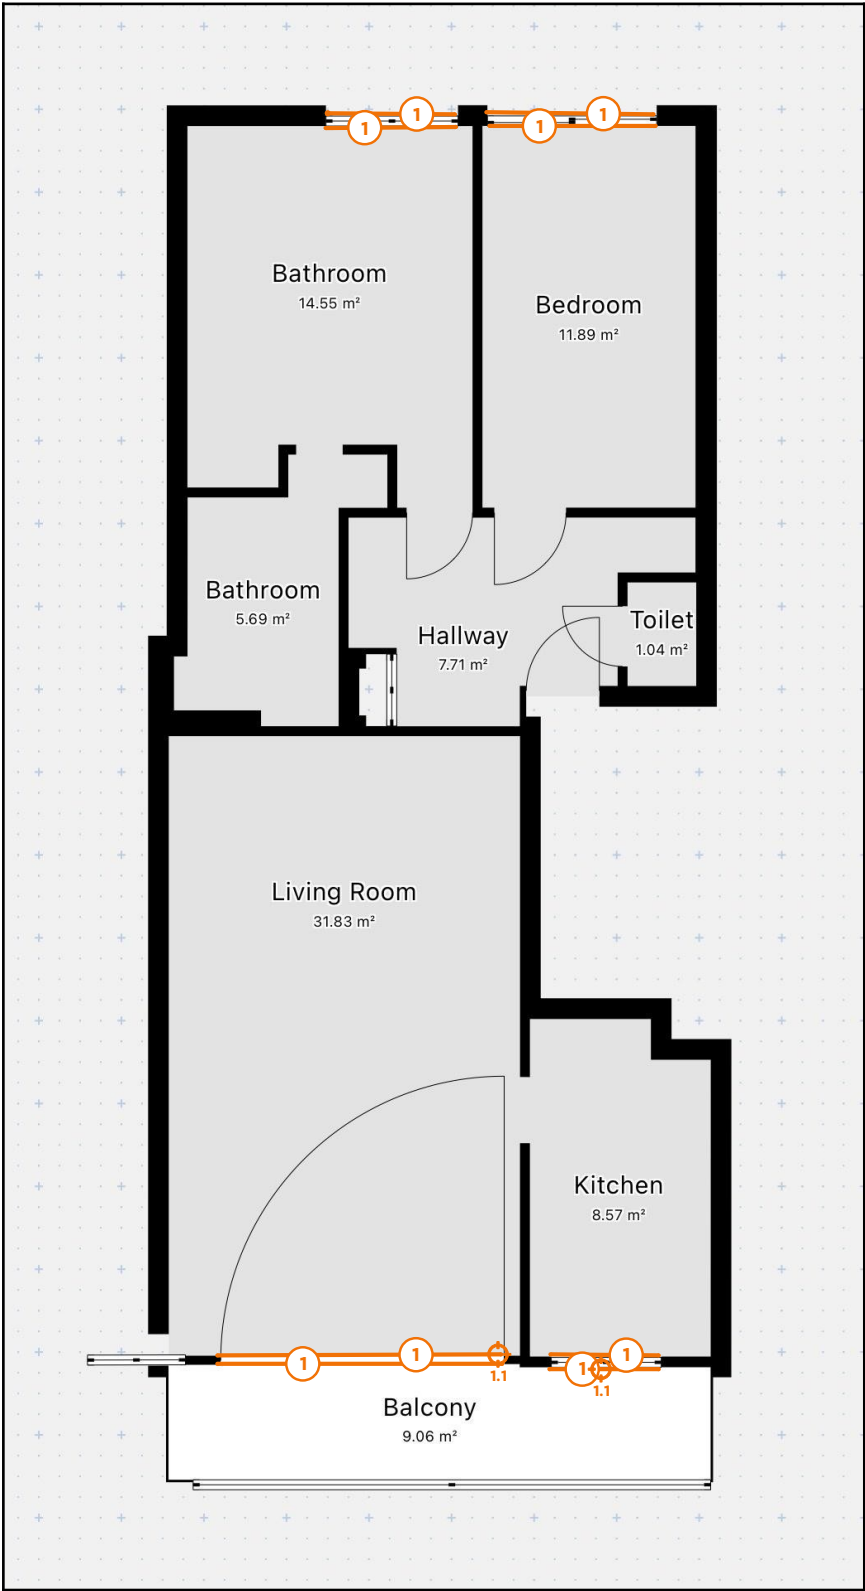
# Plan 1.2: Appartement

| 1. Kit kozijn-glas aluminium raam | Asbestmateriaal | <a href="#">Verwijderen</a> |

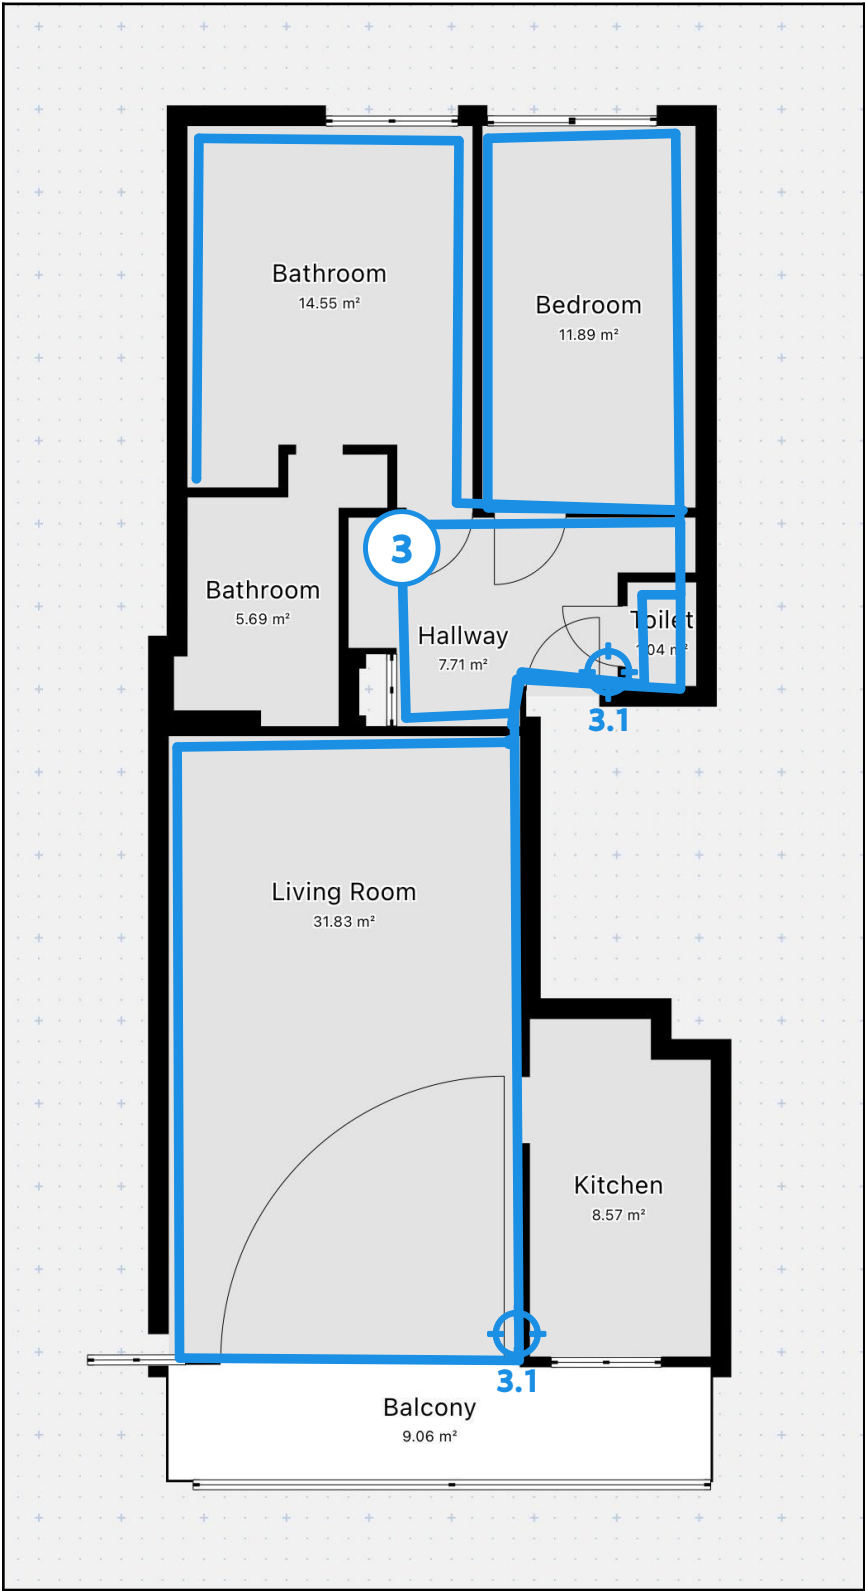
# Plan 1.3: Appartement

| 3. Muurpleister | Geen asbest | - |

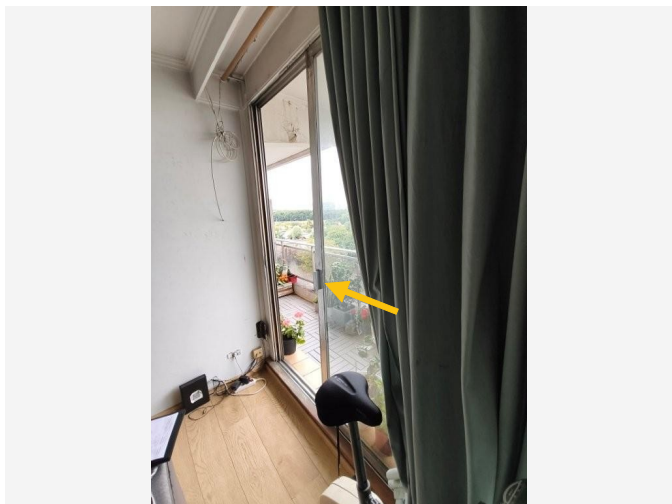
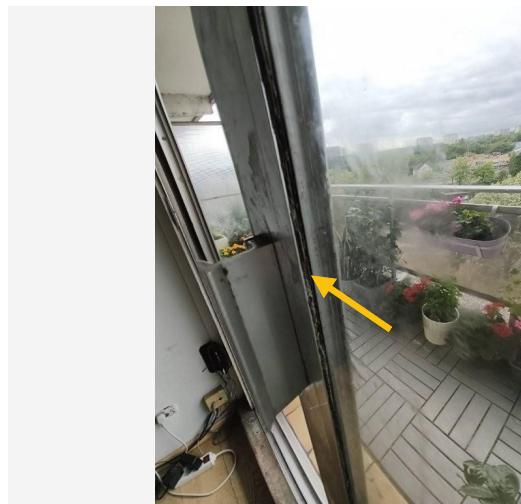
| Fiche 1: Kit kozijn-glas aluminium raam..... | 14 |

| Eindbeoordeling materiaalrisico | Verhoogd materiaalrisico en/of verhoogde kans op vezelvrijgave |

| Asbestsoort (vezeltype) | Alleen chrysotiel aanwezig |
| Toestand van het materiaal | Matig beschadigd, matig verweerd |

| # | Type | Referentie | Resultaat |
|---|---|---|---|
| 1.1 | Mengmonster | Kit | Chrysotiel |

| Beschrijving | Kit kozijn-glas aluminium raam |

Verwijderen

- Zorg voor een veilig beheer. Vermijd het beschadigen van het asbestmateriaal. Controleer de toestand jaarlijks op wijzigingen.

- Eenvoudige handelingen: mag via doe-het-zelf of door werknemer(s) met opleidingsattest eenvoudige handelingen  
Kit aluminium ramen: Wordt sterk afgeraden deze toepassing via doe-het zelf te verwijderen omwille van reële kans op vezelvrijgave. Verwijdering doe het zelf en EH opgeleid personeel: De toepassing extra fixeren en losbeitelen Standaard dragen van de nodige wegwerp beschermingsmiddelen FFP 3 masker, handschoenen en tyvec CAT III type 5-6, afspoelbaar schoeisel

De toepassing extra fixeren en losbeitelen, verpakken in dubbel plastic afvalzakken, luchtdicht afsluiten en afvoeren naar een plaatselijk containerpark als asbesthoudend afval Voor hechtgebonden toepassingen: Bij verwijdering door doe-het-zelf moet men dit afval dubbel en luchtdicht verpakt aandienen bij het gemeentelijk recyclagepark. Men raadpleegt best op voorhand de voorwaarden van het recyclagepark.

Voor afdichtingsmateriaal tussen glas en schrijnwerk is het aangeraden dat het raam (kozijn, glas en afdichtingsmateriaal) in zijn geheel verwijderd wordt.

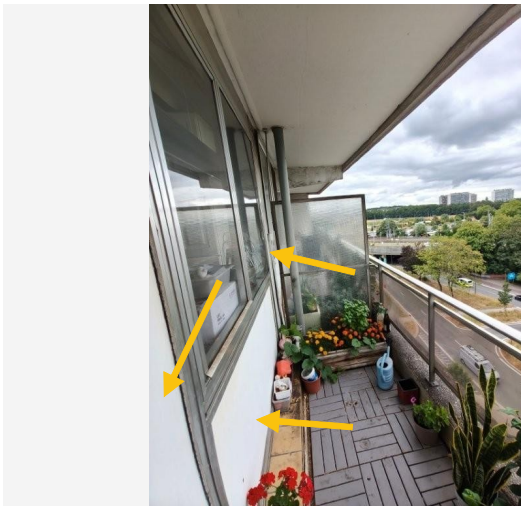
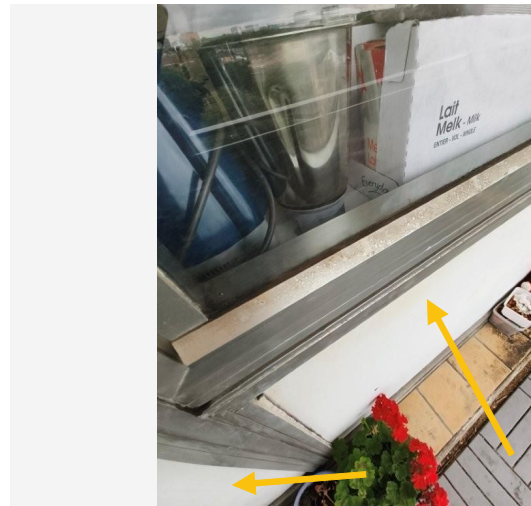
| Fiche 2: Glasal..... | 17 |

| Eindbeoordeling materiaalrisico | Zeer laag materiaalrisico en/of zeer lage kans op vezelvrijgave |

| Asbestsoort (vezeltype) | Crocidoliet aanwezig |
| Toestand van het materiaal | Onbeschadigd, niet verweerd |

| Beschrijving | Glasal |
| Opmerking | <p>De platen zijn visueel /auditief als asbestverdacht beschouwd. Er werd geen staalname uitgevoerd wegens kans op breukvlakken.</p> <p>De vermelde oppervlaktes, diktes, gewichten en volumes betreffen een beredeneerde schatting. Er worden geen rechten verleend aan deze oppervlaktes/diktes/volumes.</p> |

Zorgvuldig beheren

- Zorg voor een veilig beheer. Vermijd het beschadigen van het asbestmateriaal. Controleer de toestand jaarlijks op wijzigingen.
- Voer bijkomende staalname(s) uit.

- Eenvoudige handelingen: mag via doe-het-zelf of door werknemer(s) met opleidingsattest eenvoudige handelingen  
Mag verwijderd worden via EH via doe-het zelf :

Standaard dragen van de nodige wegwerp beschermingsmiddelen FFP 3 masker , handschoenen en tyvec CAT III type 5-6 , afwasbaar schoeisel Fixeer de platen , maak de platen voorzichtig los zonder te breken , verpak dubbel met plastic folie , luchtdicht verpakken en afvoeren naar een plaatselijk containerpark als hechtgebonden afval. Voor hechtgebonden toepassingen: Bij verwijdering door doe-het-zelf moet men dit afval dubbel en luchtdicht verpakt aandienen bij het gemeentelijk recyclagepark. Men raadpleegt best op voorhand de voorwaarden van het recyclagepark.

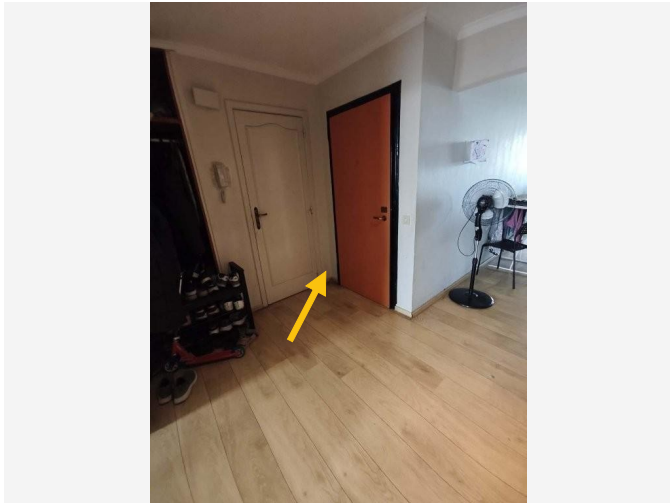
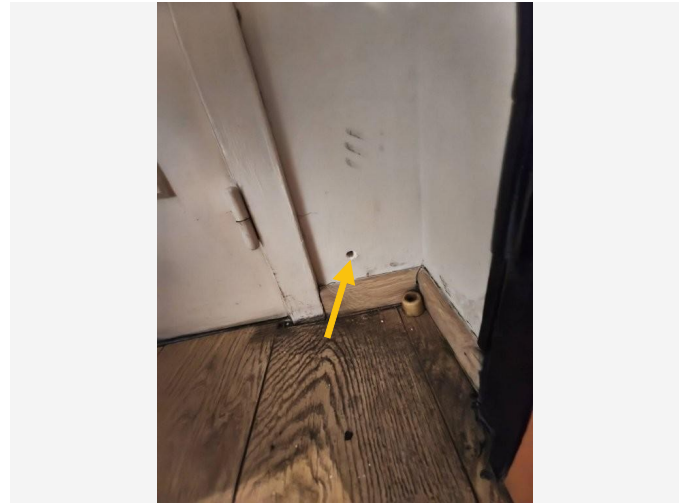
## Fiche 3: Muurpleister

Geen asbest

| # | Type | Referentie | Resultaat |
|---|---|---|---|
| 3.1 | Mengmonster | Pw | Geen asbest |

| Opmerking | <p>Volgens het inspectieprotocol is een monstername van het pleisterwerk verplicht om dit te identificeren als niet-asbesthoudend.</p> <p>Locatie staalnames: individuele ruimte: woonkamer en inkomhal / natte ruimte: geen pleister op wanden van natte ruimtes/ stookplaats: Geen CV-ruimte in inspectiegebied / traphal: geen traphal in inspectiegebied</p> <p>De vermelde oppervlaktes en volumes betreffen een beredeneerde schatting. Er worden geen rechten verleend aan deze oppervlaktes/volumes. De dikte is een schatting die voorkomt uit de monsterplaatsen en is daarom niet altijd representatief.</p> |

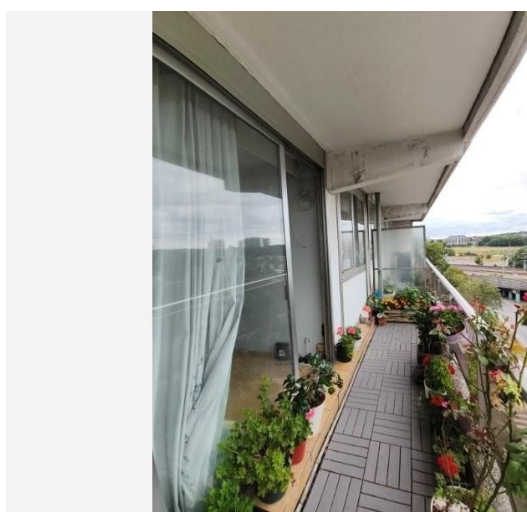
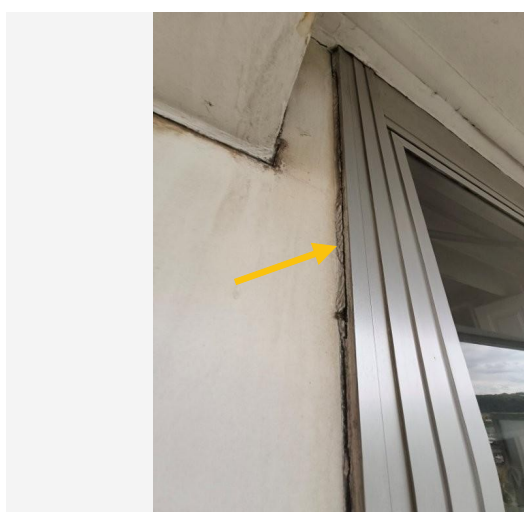
### Fiche 4: Kit niet verdacht (visueel vastgesteld)

| Beschrijving | Notitie | Terug te vinden op plannen |
|---|---|---|
| Fiche 4: Kit niet verdacht (visueel vastgesteld) | De gebruikte siliconen kit aan alle ramen tussen schrijn- en metselwerk is niet asbestverdacht | - |

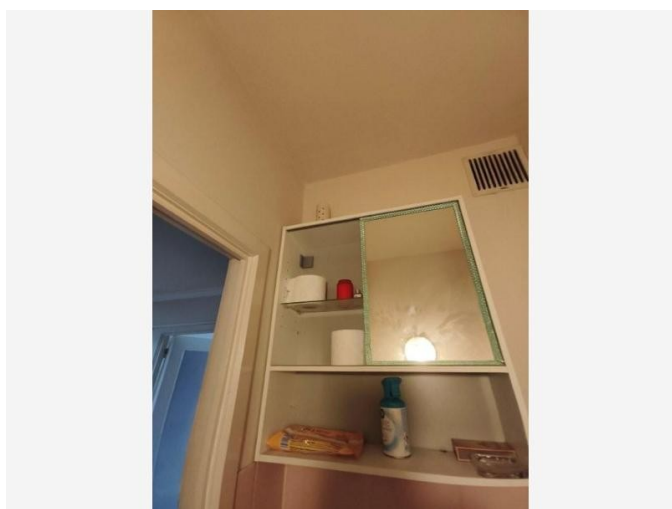
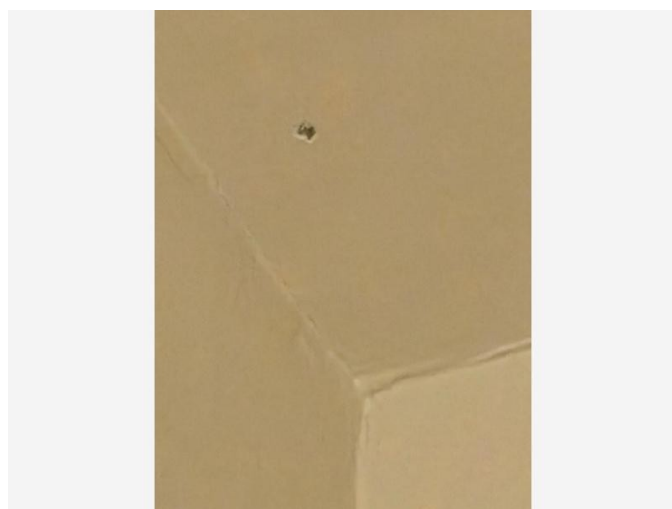
### Fiche 8: pleisterwerk plafond

| Beschrijving | Notitie | Terug te vinden op plannen |
|---|---|---|
| Fiche 8: pleisterwerk plafond | Nergens werd er pleisterwerk op de plafonds aangetroffen. | - |
