# Asbestinventarisatetest

Hofstraat 33, 2550 Kontich

Attestnummer : 20260322-000194.000

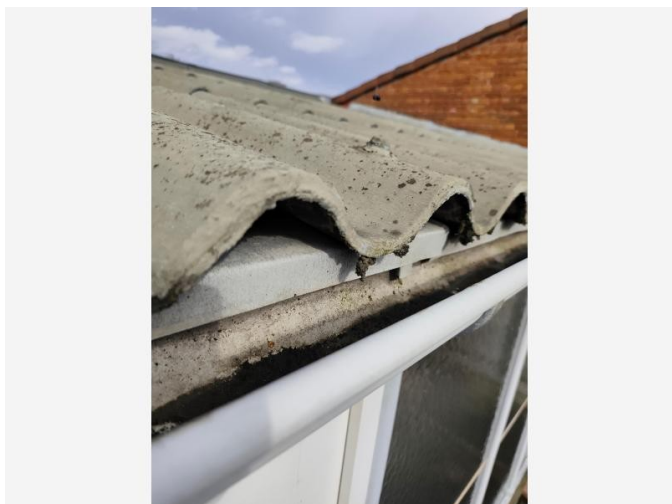
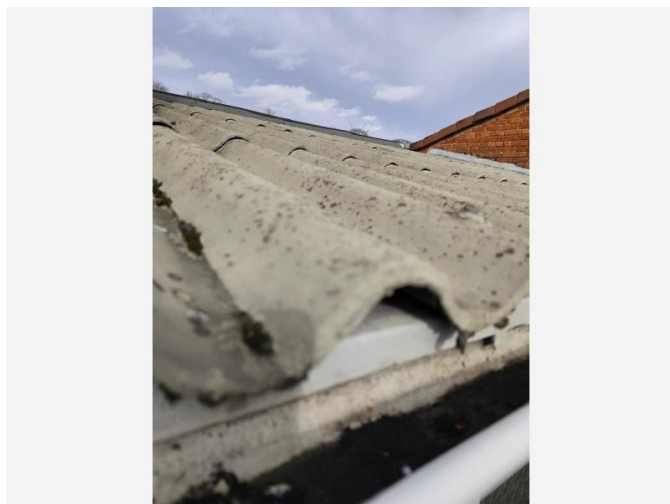
Het asbestmateriaal valt onder de mijlpaal van 2040.

**Dringend verwijderen**

| Beschrijving | Slib in dakgoot - golfplaten |
| Type afvalstof | Betreft resten (contaminatie) van verwerking of beschadiging |
| Bron van de resten | Golfplaten dak tuinberging. |
| Hoeveelheid (gewicht - aantal) | <ul style="list-style-type: none"><li>• 1,00 kg - 1 stuk</li></ul> |

- Verwijder het asbestafval.
- Voer bijkomende staalname(s) uit.

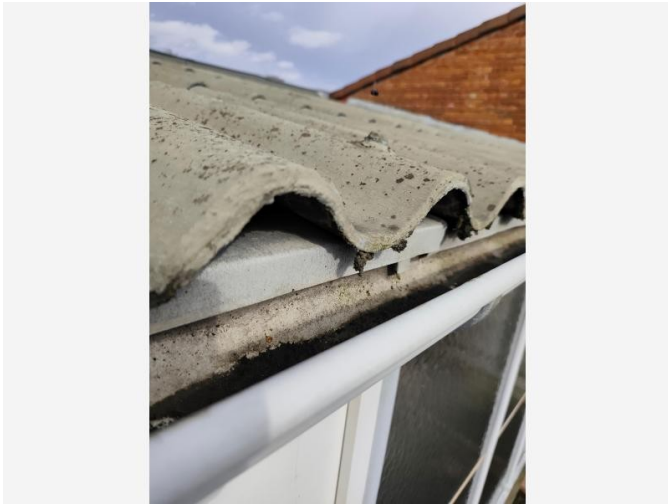
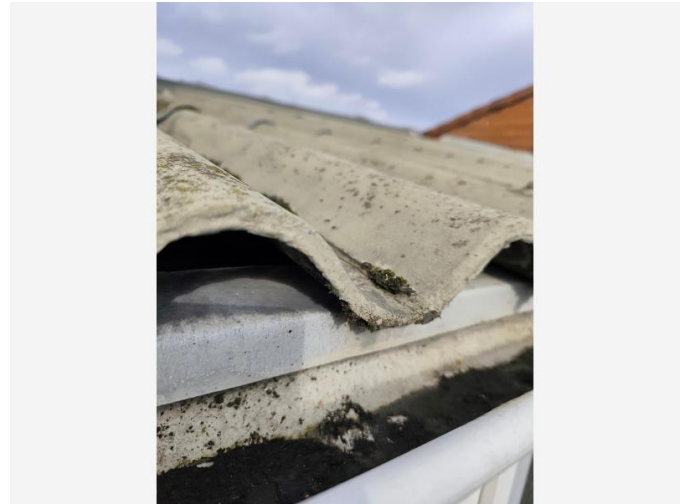
Het asbestmateriaal valt onder de mijlpaal van 2034.

**Dringend verwijderen**

| Eindbeoordeling materiaalrisico | Hoog materiaalrisico en/of hoge kans op vezelvrijgave |

| Asbestsoort (vezeltype) | Crocidoliet aanwezig |
| Toestand van het materiaal | Matig beschadigd, matig verweerd |

| # | Type | Referentie | Resultaat |
|---|---|---|---|
| 2.1 | Puntmonster | IEY_03 | Chrysotiel, Crocidoliet |

| Beschrijving | Golfplaten schuin dak tuinberging |
| Totale oppervlakte | 25,00 m <sup>2</sup> |

- Zorg voor een veilig beheer. Vermijd het beschadigen van het asbestmateriaal. Controleer de toestand jaarlijks op wijzigingen.
- Verwijder dit asbestmateriaal zo snel mogelijk. Volg de toestand goed op.

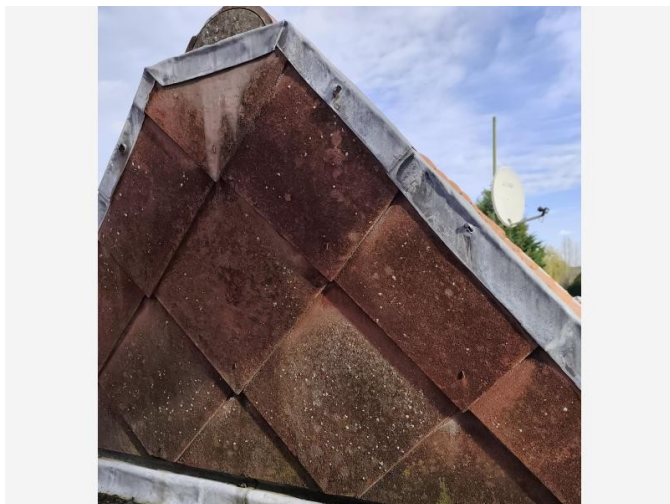
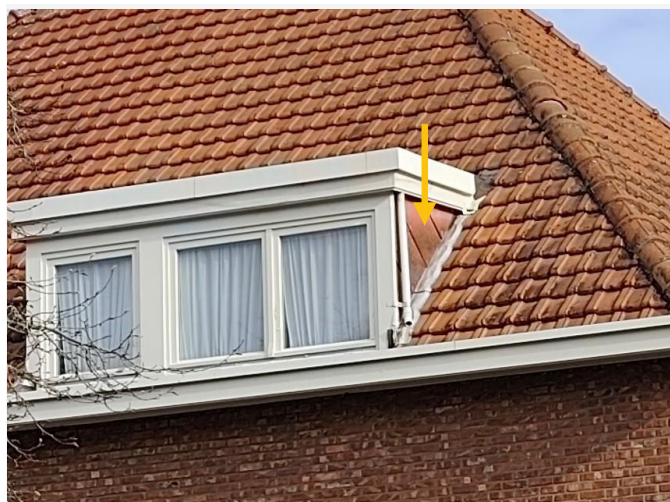
Het asbestmateriaal valt onder de mijlpaal van 2034.

Verwijderen

| Eindbeoordeling materiaalrisico | Verhoogd materiaalrisico en/of verhoogde kans op vezelvrijgave |

| Asbestsoort (vezeltype) | Alleen chrysotiel aanwezig |
| Toestand van het materiaal | Matig beschadigd, matig verweerd |

| # | Type | Referentie | Resultaat |
|---|---|---|---|
| 3.1 | Puntmonster | IEY_02 | Chrysotiel |

| Beschrijving | Gevelbekleding leien |
| Totale oppervlakte | 10,00 m <sup>2</sup> |

- Zorg voor een veilig beheer. Vermijd het beschadigen van het asbestmateriaal. Controleer de toestand jaarlijks op wijzigingen.

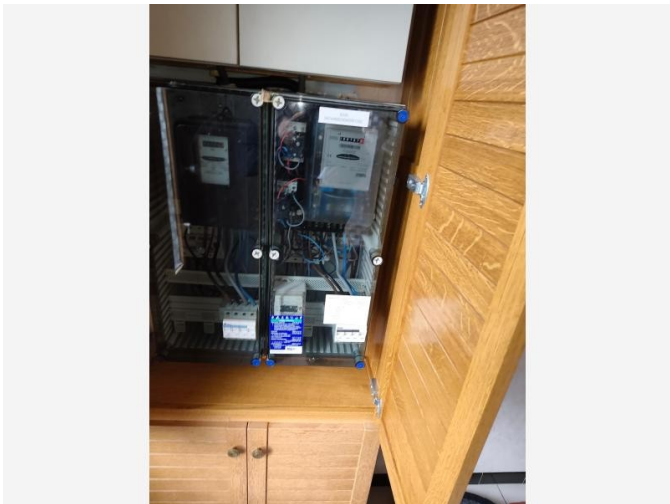
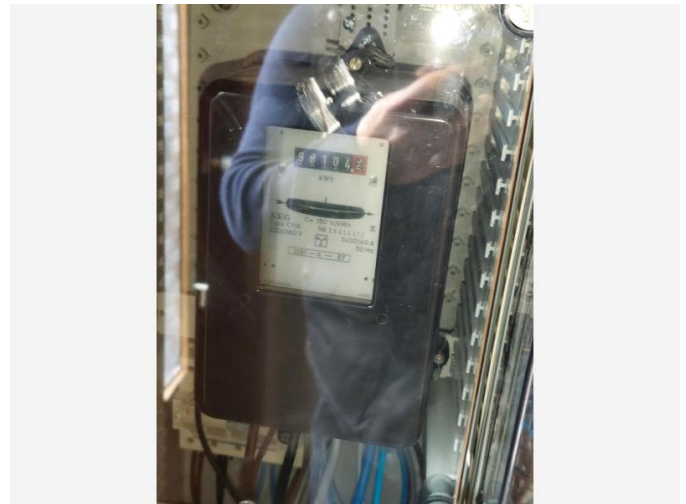
Het asbestmateriaal valt onder de mijlpaal van 2040.

Zorgvuldig beheren

| Eindbeoordeling materiaalrisico | Zeer laag materiaalrisico en/of zeer lage kans op vezelvrijgave |

| Asbestsoort (vezeltype) | Crocidoliet aanwezig |
| Toestand van het materiaal | Onbeschadigd, niet verweerd |

| Beschrijving | Bakeliet tellerkast |

- Zorg voor een veilig beheer. Vermijd het beschadigen van het asbestmateriaal. Controleer de toestand jaarlijks op wijzigingen.
- Voer bijkomende staalname(s) uit.

Aangezien deze toepassing echter eigendom is van de nutsvoorzieningsmaatschappij, mag deze uitsluitend worden verwijderd door hen of door een door hen aangestelde onderaannemer die beschikt over de nodige attesten en opleidingen. Daarom wordt hier verwezen naar de methode van een erkende verwijderaar, maar in feite dient dit via de nutsvoorzieningsmaatschappij te verlopen.

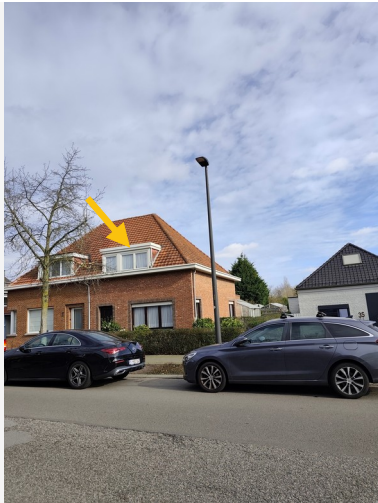
**Reden:** Het te onderzoeken materiaal situeert zich hoger dan 3,50 m te rekenen vanaf een veilige ondergrond

**Uitleg van de asbestdeskundige:** De dakbedekking van de dakkapellen vormt een beperking in het onderzoek. Deze kan niet onderzocht worden, omdat het te onderzoeken materiaal zich hoger situeert dan 3,50 m te rekenen vanaf een veilige ondergrond.

Door de beperking kunnen hier alsnog asbesthoudende toepassingen aanwezig zijn die tijdens het onderzoek niet te inspecteren zijn.

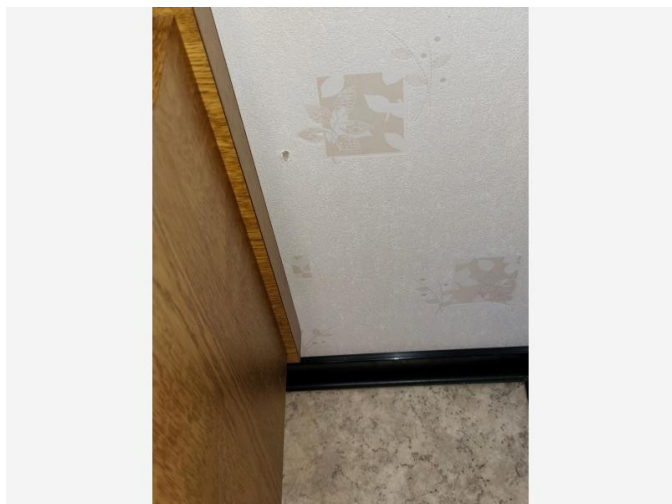
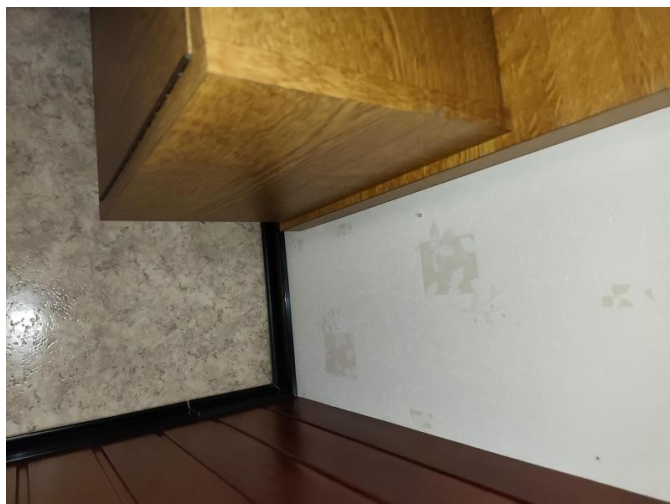
## Fiche 7: Pleisterwerk Wanden

Geen asbest

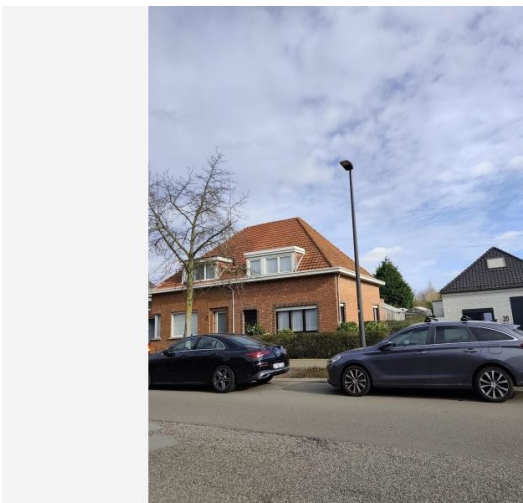
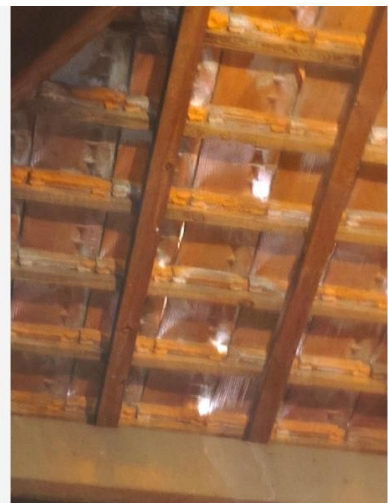
## Fiche 10: Hellende daken - dakpannen

| Beschrijving | Notitie | Terug te vinden op plannen |
|---|---|---|
| Fiche 10: Hellende daken - dakpannen | Dakpannen zijn niet asbestverdacht. | Plan 1.4: Daken |
