# Asbestinventarisatetest

Elzenstraat 73, 2540 Hove

Attestnummer : 20260916-000163.000

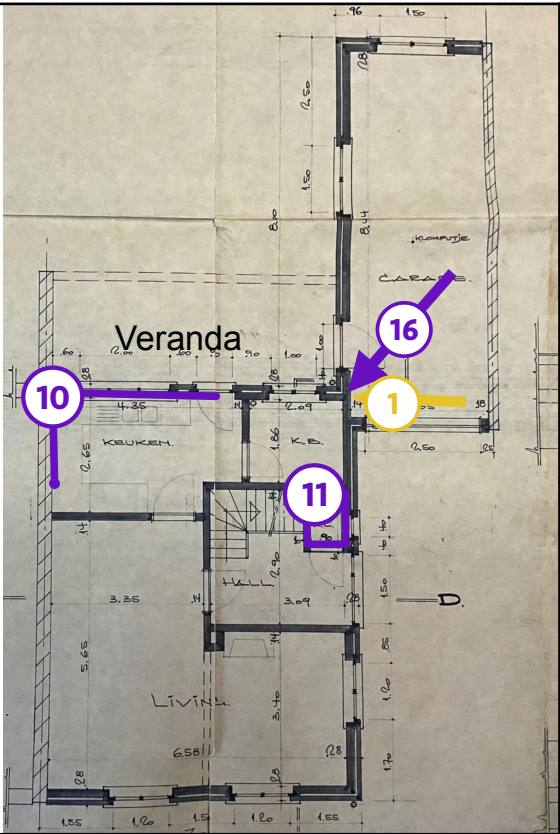
# Plan 1.3: Grondplan glv

De kit aan ramen en deuren werd gecontroleerd

| Beschrijving | Type | Actie |
|---|---|---|
| 1. Bakeliet tellerkast | Asbestmateriaal | Zorgvuldig beheren |

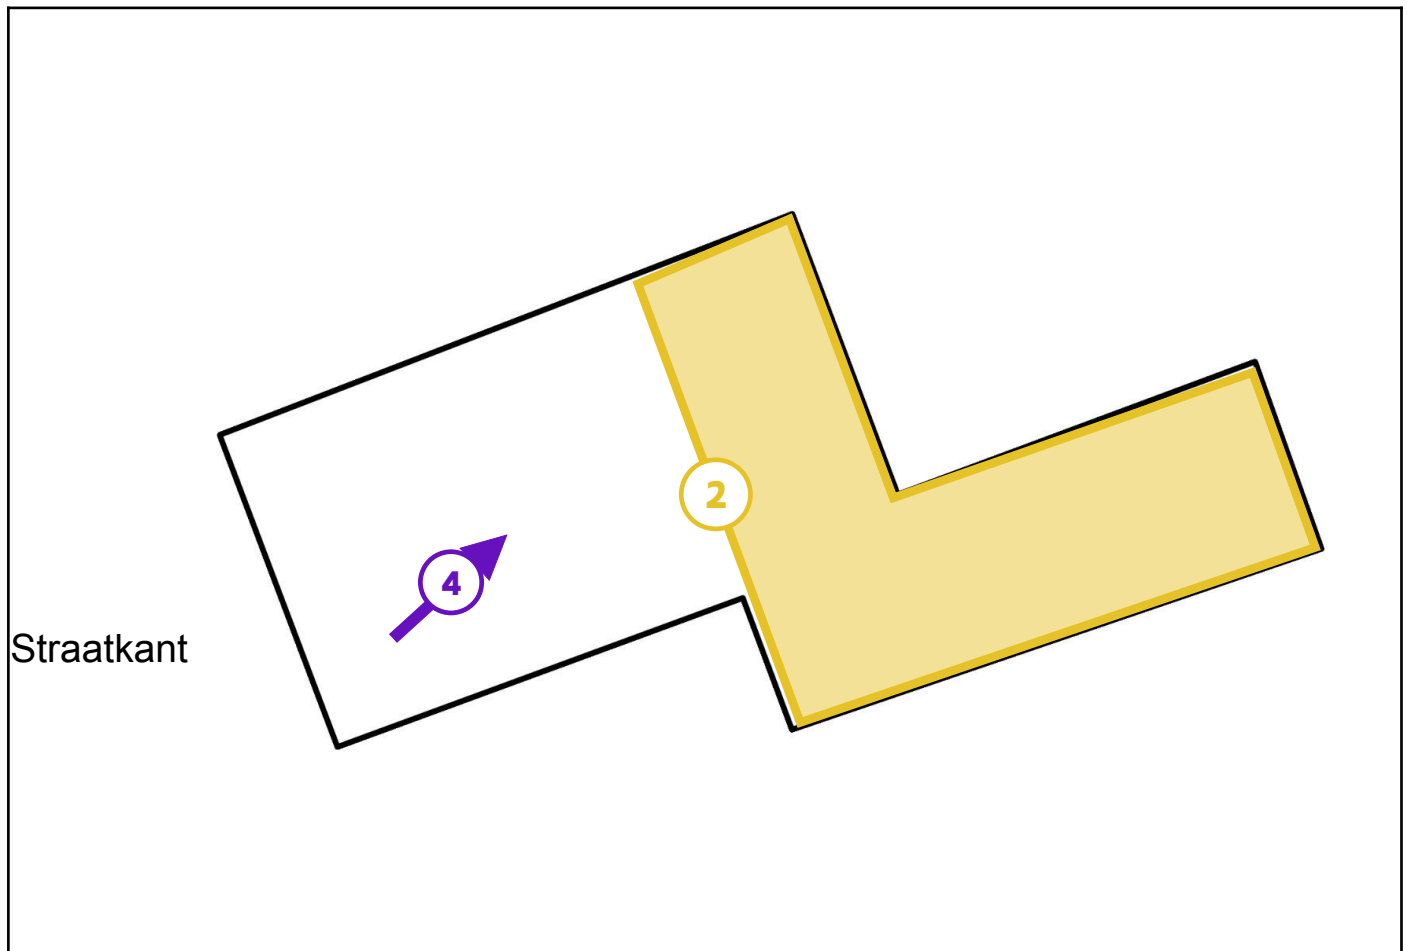
## Plan 1.10: Woning plan

| Beschrijving | Type | Actie |
|---|---|---|
| 2. Roofing plat dak | Asbestmateriaal | Zorgvuldig beheren |
| 4. Schouw op het dak (beperkingsfiche) | Beperking | - |

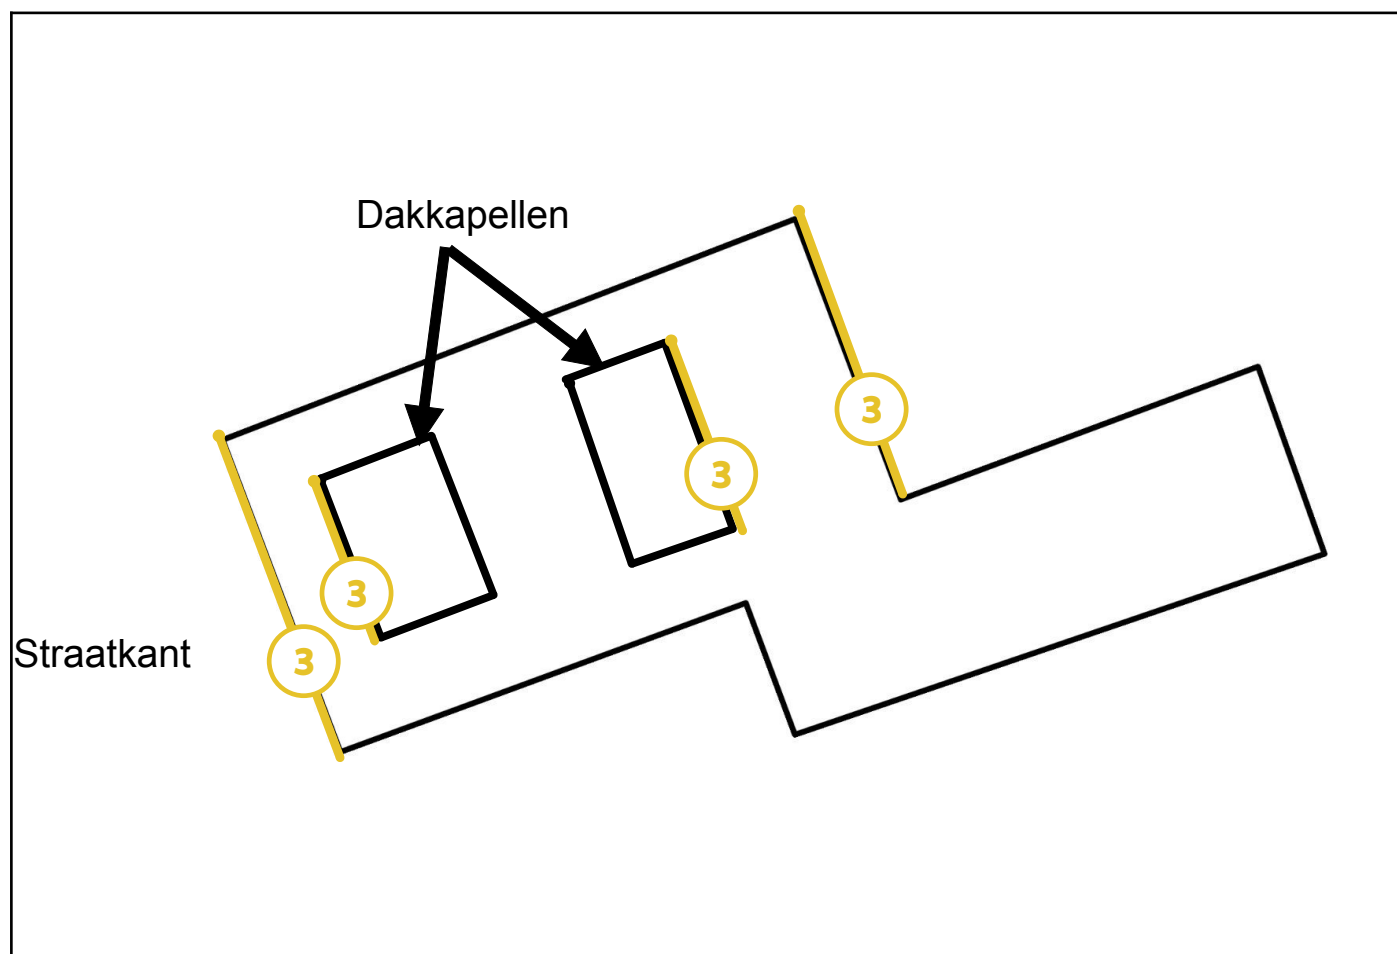
## Plan 1.11: Woning plan

| Beschrijving | Type | Actie |
|---|---|---|
| 3. Dakgoot roofing (visueel vastgesteld - geen monsternamen) | Asbestmateriaal | Zorgvuldig beheren |

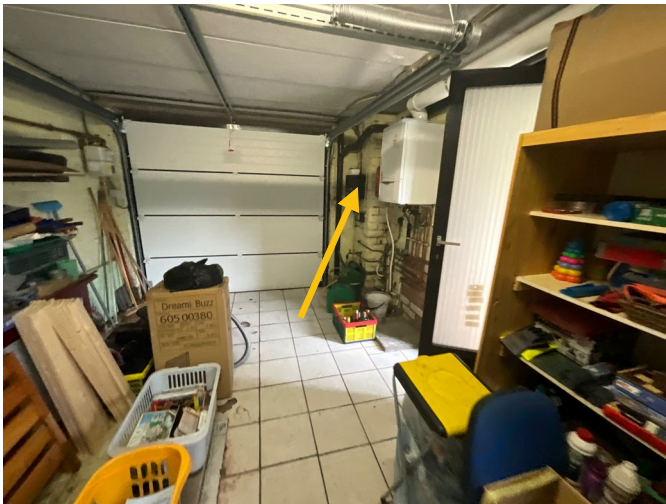
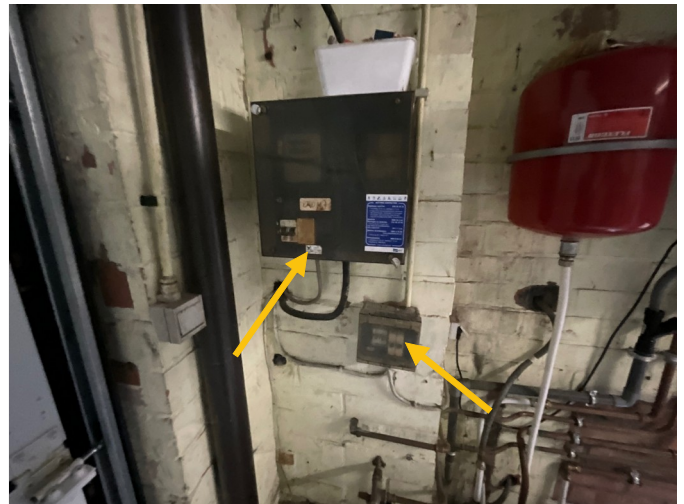
Het asbestmateriaal valt onder de mijlpaal van 2040.

De toepassing is eigendom van de nutsmaatschappij. Bij verwijdering /vervangen van het toestel is een bijkomende staalname aangewezen om de berging van afvalstromen te beheersen. Dit valt dan onder de verantwoordelijkheid van de netwerkbeheerder.

| Eindbeoordeling materiaalisico | Laag materiaalisico en/of verlaagde kans op vezelvrijgave |

| Asbestsoort (vezeltype) | Crocidoliet aanwezig |
| Toestand van het materiaal | Onbeschadigd, niet verweerd |

| Beschrijving | Bakeliet tellerkast |
| Opmerking | <p>Het is moeilijk te bepalen of de bakeliettoepassingen in de woning ook effectief asbesthoudend zijn (het kan ook gaan om de asbestvrije variant). Er werd geen monster genomen omwille van beschadiging aan een elektrisch gerelateerde toepassing, extra controle bij verwijdering van het verdacht materiaal. Vermoedelijk zal de toepassing verwijderd worden bij aanpassing van het elektriciteitsnetwerk.</p> |

- Zorg voor een veilig beheer. Vermijd het beschadigen van het asbestmateriaal. Controleer de toestand jaarlijks op wijzigingen.
- Voer bijkomende staalname(s) uit.
- Een bijkomend onderzoek zou kunnen gebeuren na demontage van de toepassing, zodat dit op een veilige en verantwoorde manier kan gebeuren. Het bijkomend onderzoek kan bijdragen tot een betere inschatting van het risico en helpt om de (mogelijke) asbestafvalstroom te beperken.

De toepassing dient verwijderd te worden door de netbeheerder, vermoedelijk word dit uitgevoerd wanneer de oude meterkast vervangen word door een digitale meter. Zie ook link Zie <https://ovam.vlaanderen.be/wie-mag-wat-verwijderen> <https://ovam.vlaanderen.be/voorzorgsmaatregelen->

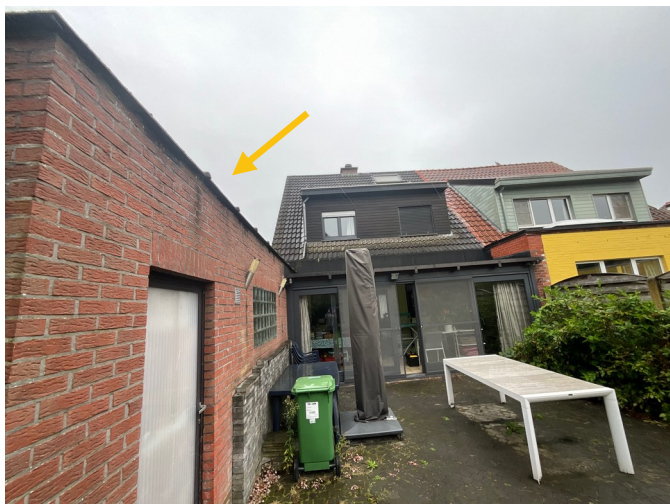
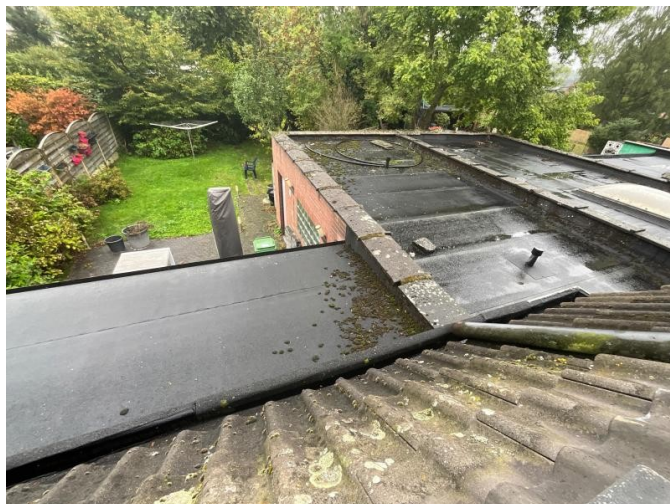
Het asbestmateriaal valt onder de mijlpaal van 2040.

| Eindbeoordeling materiaalrisico | Laag materiaalrisico en/of verlaagde kans op vezelvrijgave |

| Asbestsoort (vezeltype) | Alleen chrysotiel aanwezig |
| Toestand van het materiaal | Licht beschadigd, licht verweerd. Intacte calciumsilicaatplaat of materiaal met categorie 3-gebondenheid |

| Beschrijving | Roofing plat dak |
| Opmerking | <p>Er werd een staal genomen aan een uitstekend stuk roofing waardoor de waterdichtheid niet in het gedrang komt.</p> <p>Er kan niet uitgesloten worden dat er onderlagen aanwezig zijn (bij dakwerken extra controle aangewezen)</p> <p>De vermelde oppervlaktes, diktes en volumes betreffen een berekende schatting. Er worden geen rechten verleend aan deze oppervlaktes/diktes/volumes.</p> |

- Zorg voor een veilig beheer. Vermijd het beschadigen van het asbestmateriaal. Controleer de toestand jaarlijks op wijzigingen.
- Voer bijkomende staalname(s) uit.

- Eenvoudige handelingen: mag via doe-het-zelf of door werknemer(s) met opleidingsattest eenvoudige handelingen  
Gezien het risico op vrijstelling van asbestvezels bij de verwijderingswerken, adviseren wij de werken te laten uitvoeren door een aannemer/medewerker die hiertoe de nodig opleiding heeft gevolgd, en niet via doe-het-zelf. Volgens de richtlijnen in de Codex Welzijn op het Werk, boek VI titel 3 asbest, mag hechtgebonden asbest die beschadigd is of waarbij er vrije vezels zichtbaar zijn en die verwerkt is in een buitentoepassing via de methode van eenvoudige handelingen verwijderd worden, indien er geen derden aanwezig zijn en voor zover de verwijdering geen aanleiding geeft tot een wijziging van de toestand. Standaard dragen van de nodige wegwerp beschermingsmiddelen FFP 3 masker, handschoenen en tyvec CAT III type 5-6, afwasbaar schoeisel Voor hechtgebonden toepassingen: Bij verwijdering door doe-het-zelf moet men dit afval dubbel en luchtdicht verpakt aandienen bij het gemeentelijk recyclagepark. Men raadpleegt best op voorhand de voorwaarden van het recyclagepark.

- Eenvoudige handelingen: enkel door erkend asbestverwijderaar EH erkend saneerder, verwijdering dient te gebeuren volgens de geldende voorschriften en veiligheidsnormen. Zie ook link Zie <https://ovam.vlaanderen.be/wie-mag-wat-verwijderen>  
<https://ovam.vlaanderen.be/voorzorgsmaatregelen-bij-asbestverwijdering>  
<https://ovam.vlaanderen.be/asbestafval-afvoeren> Zie ook wetgevend kader (website van de OVAM en CODEX boek VI titel 3). <http://werk.belgie.be/sites/default/files/content/documents/Welzijn%20op%20het%20werk/Regelgeving/Codex%20boek%20VI%20titel%203%20Asbest.pdf> methodiek verwijderingsmethodes worden achteraan in het attest verder toegelicht.

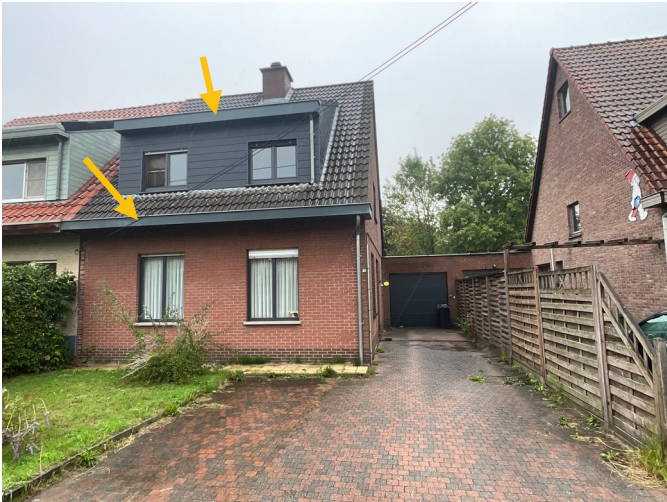
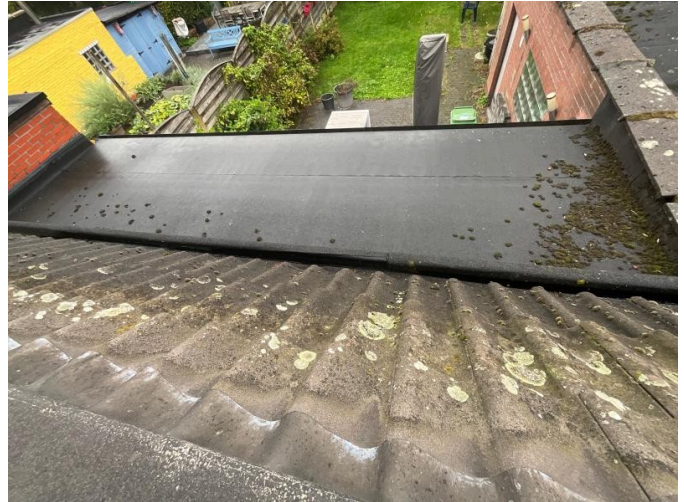
## Fiche 3: Dakgoot roofing (visueel vastgesteld - geen monstername)

Het asbestmateriaal valt onder de mijlpaal van 2040.

| Eindbeoordeling materiaalrisico | Laag materiaalrisico en/of verlaagde kans op vezelvrijgave |

| Asbestsoort (vezeltype) | Alleen chrysotiel aanwezig |
| Toestand van het materiaal | Licht beschadigd, licht verweerd. Intacte calciumsilicaatplaat of materiaal met categorie 3-gebondenheid |

| Beschrijving | Dakgoot roofing (visueel vastgesteld - geen monstername) |
| Opmerking | Volgens het inspectieprotocol is een monstername van roofing verplicht om dit te identificeren als niet-asbesthoudend. Omwille van de hoogte (>3,50m) is de dakgoot niet bereikbaar en kon er bijgevolg geen staal genomen worden. De toepassing wordt in de databank als asbestverdacht beschouwd. Het is aangewezen om extra controle uit te voeren bij eventuele dakrenovatiewerken. De vermelde oppervlaktes, diktes en volumes betreffen een beredeneerde schatting. Er worden geen rechten verleend aan deze oppervlaktes/diktes/volumes. |

- Zorg voor een veilig beheer. Vermijd het beschadigen van het asbestmateriaal. Controleer de toestand jaarlijks op wijzigingen.
- Voer bijkomende staalname(s) uit.

- Eenvoudige handelingen: mag via doe-het-zelf of door werknemer(s) met opleidingsattest eenvoudige handelingen  
EH doe-het-zelf en/of opgeleid aannemer (tenzij de roofing zijn bindingssterkte verloren is) Gezien het risico op vrijstelling van asbestvezels bij de verwijderingswerken, adviseren wij de werken te laten uitvoeren door een aannemer/medewerker die hiertoe de nodig opleiding heeft gevolgd, en niet via doe-het-zelf. Volgens de richtlijnen in de Codex Welzijn op het Werk, boek VI titel 3 asbest, mag hechtgebonden asbest die beschadigd is of waarbij er vrije vezels zichtbaar zijn en die verwerkt is in een buitentoepassing via de methode van eenvoudige handelingen verwijderd worden, indien er geen derden aanwezig zijn en voor zover de verwijdering geen aanleiding geeft tot een wijziging van de toestand. Standaard dragen van de nodige wegwerp beschermingsmiddelen FFP 3 masker, handschoenen en tyvec CAT III type 5-6, afspoelbaar schoeisel Voor hechtgebonden toepassingen: Bij verwijdering door doe-het-zelf moet men dit afval dubbel

- Eenvoudige handelingen: enkel door erkend asbestverwijderaar  
EH doe-het zelf en/of opgeleid aannemer is NIET toegestaan omdat de roofing zijn bindingssterkte verloren is

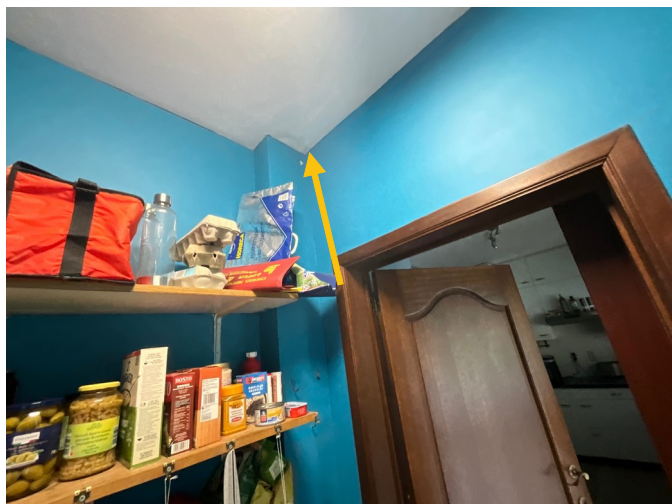
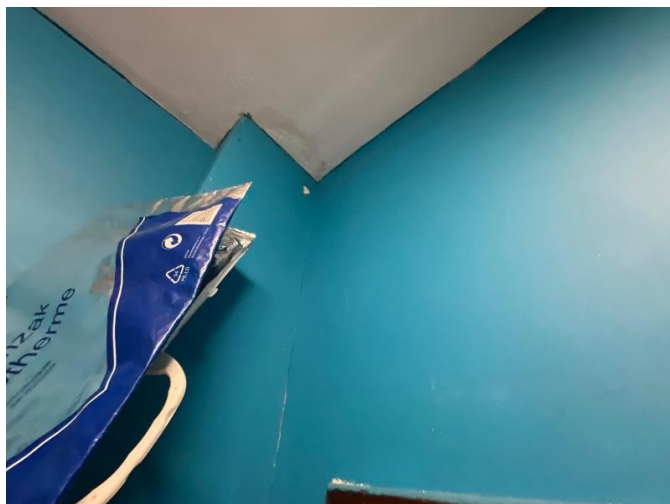
## Fiche 12: Plafondpleister

Geen asbest

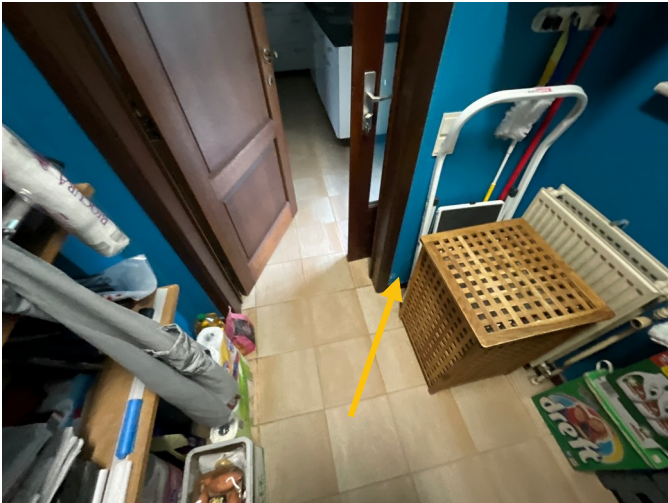
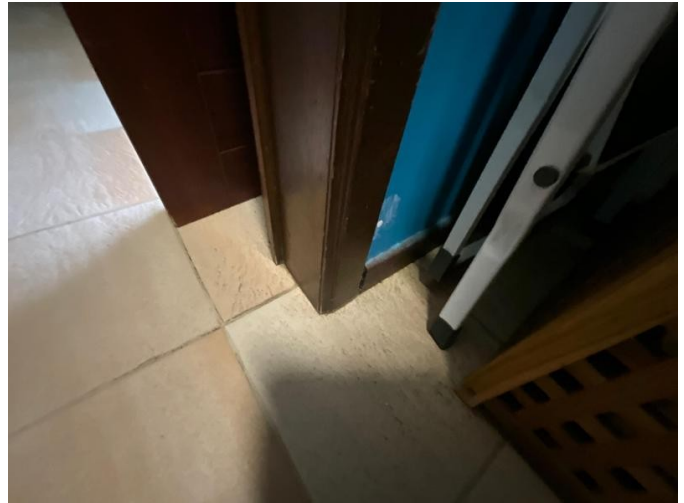
## Fiche 13: Muurpleister

Geen asbest

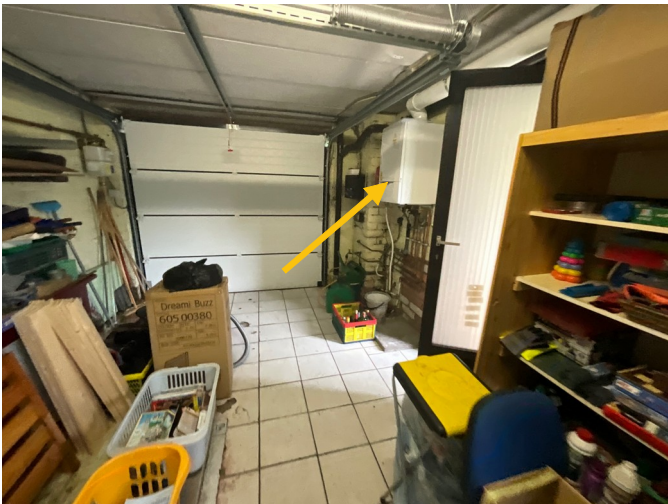
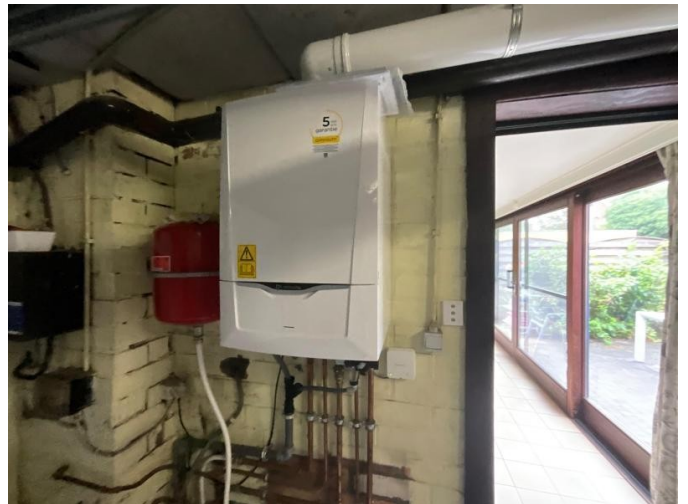
## Fiche 16: CV Ketel niet verdacht

| Beschrijving | Notitie | Terug te vinden op plannen |
|---|---|---|
| Fiche 16: CV Ketel niet verdacht | De CV ketel werd gecontroleerd( bwj ) en is niet asbest verdacht geen risico bouwjaar. | Plan 1.3: Grondplan glv |
