Asbestinventarisatetest

34022E1052/00N002

Attestnummer : 20230901-000069.000

Uitgegeven op : 01.09.2023

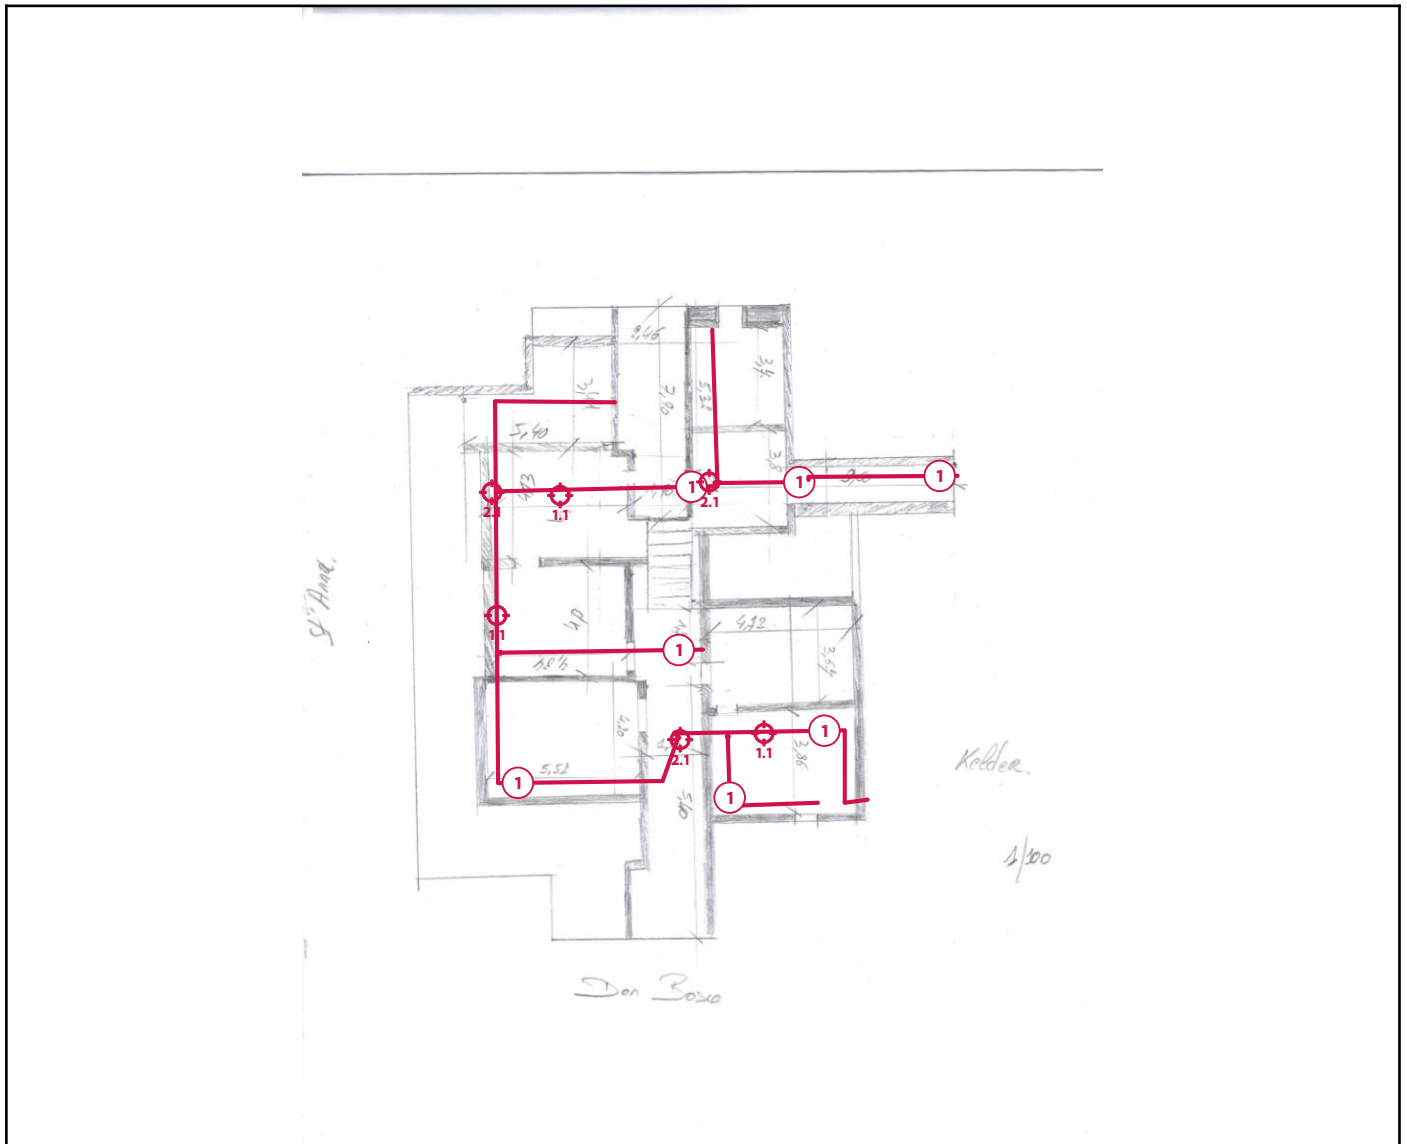
Plan 1.1: Kelder

Beschrijving	Type	Actie
1. Leidingisolatie kelder rechte stukken	Asbestmateriaal	Dringend verwijderen
1.1 Code: 19082023-786-M17	Mengmonster	-
2. Leidingisolatie bochten	Asbestmateriaal	Dringend verwijderen
2.1 Code: 19082023-786-M18	Mengmonster	-

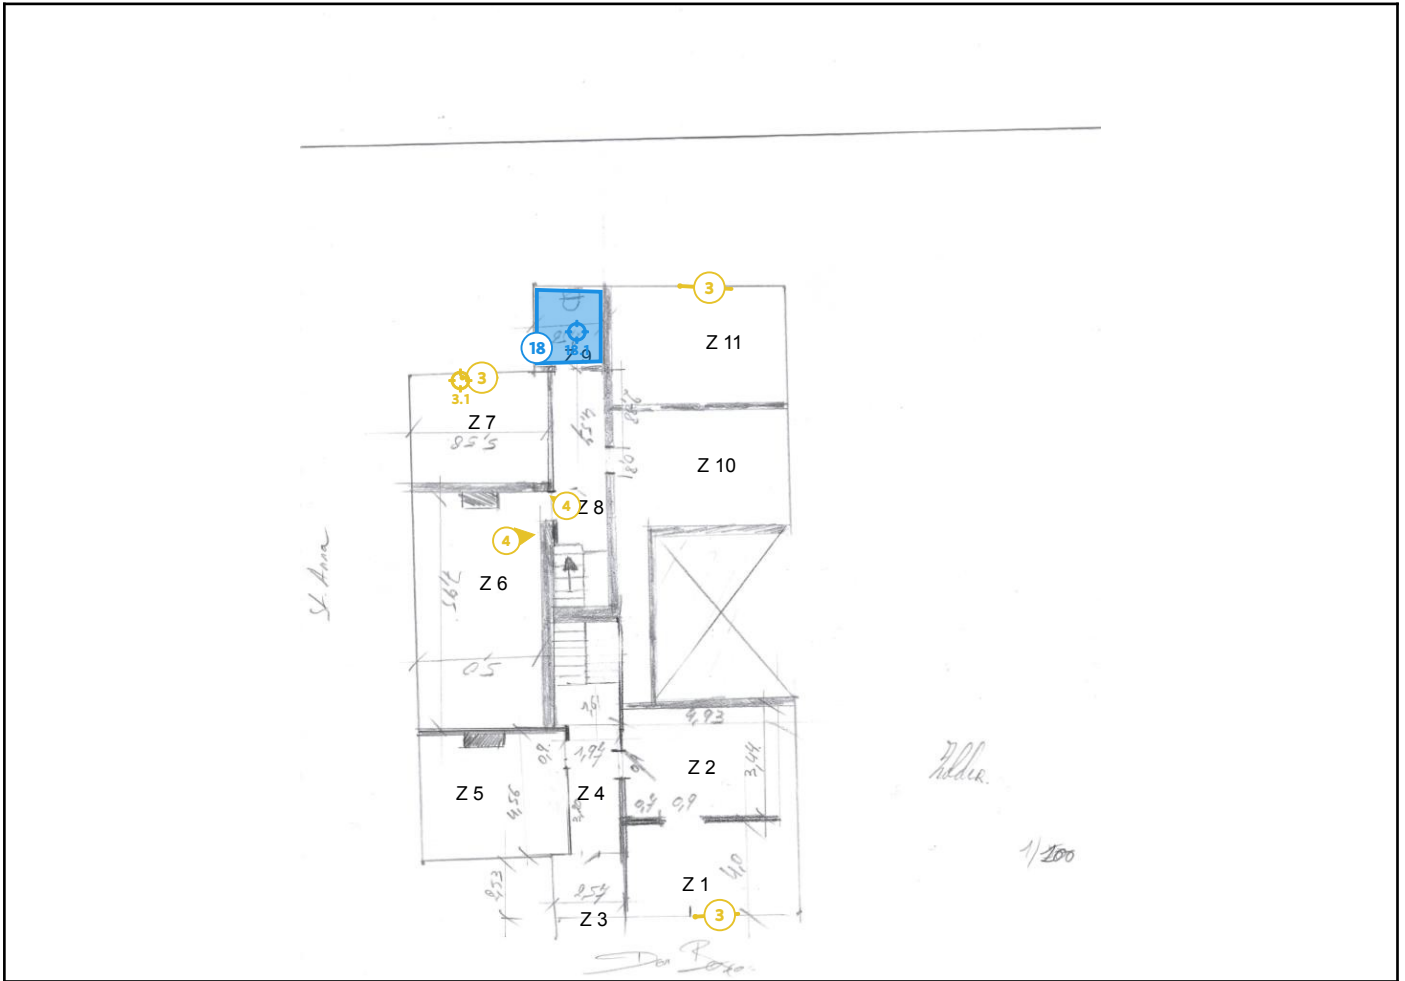
Plan 1.7: Zolder

Beschrijving	Type	Actie
3. Menuiserie platen zolder	Asbestmateriaal	Zorgvuldig beheren
3.1 Code: 19082023-786-M5	Puntmonster	-
4. Bakeliet	Asbestmateriaal	Zorgvuldig beheren
18. Zolder vinyl ruimte Z9 geen lijm	Geen asbest	-
18.1 Code: 19082023-786-M4	Puntmonster	-

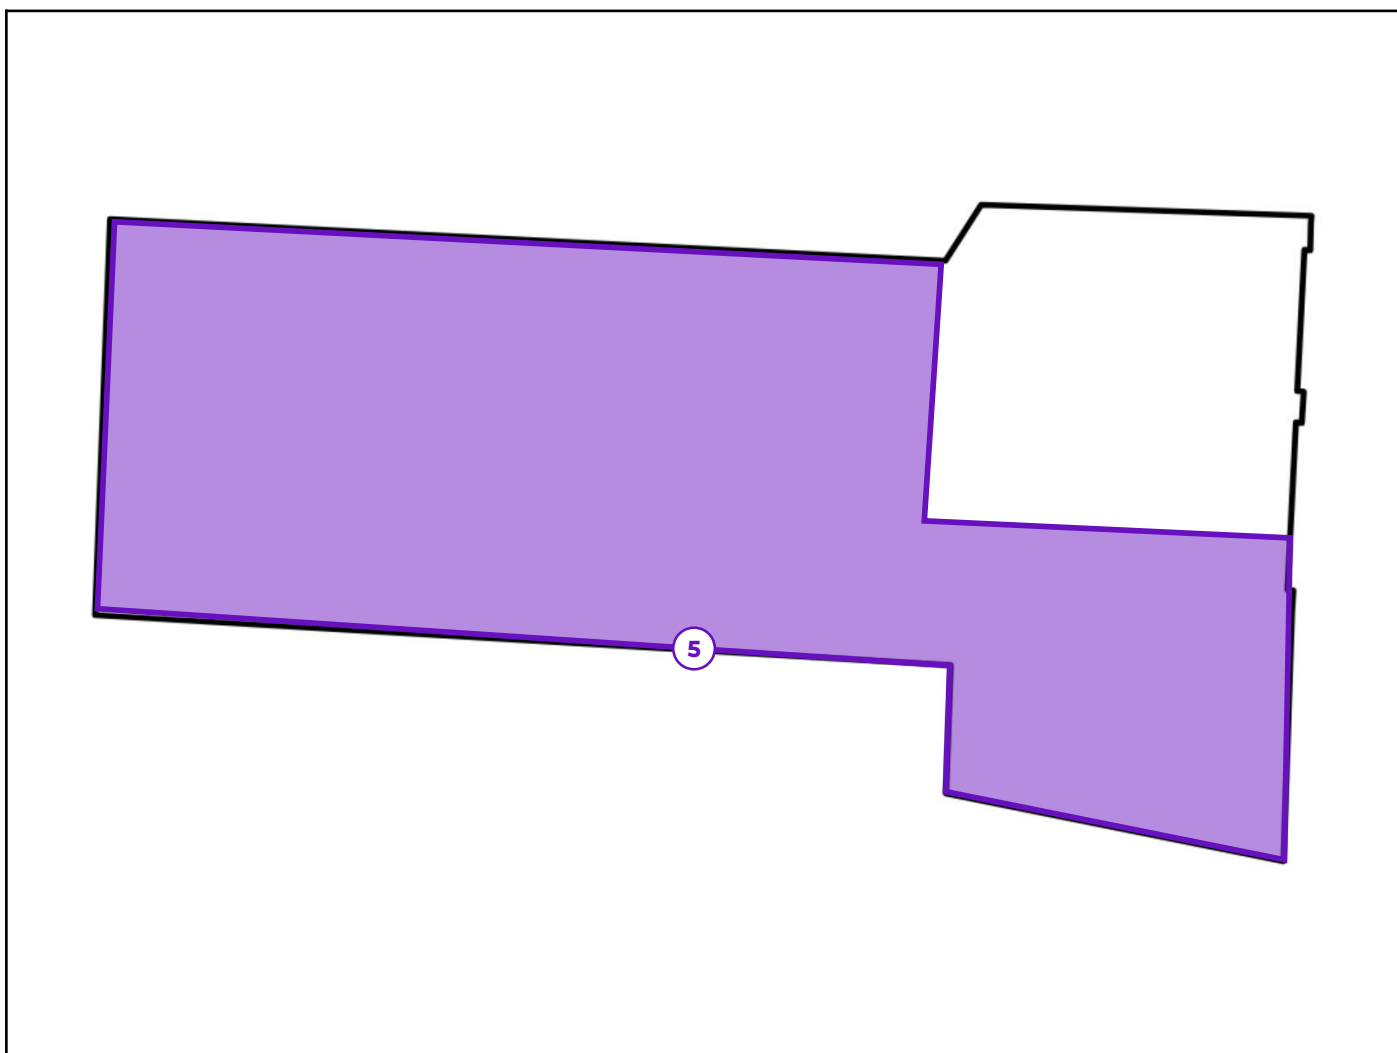
Plan 2.2: Garages

Beschrijving	Type	Actie
5. Dakbedekking bijgebouw garages	Beperking	-

Uitleg van de asbestdeskundige: Kieselsteentjes over het volledige dak, dakbedekking niet traceerbaar ook niet traceerbaar of dit stabiel zou zijn om te betreden. Geen staalname mogelijk zonder beschadiging van de dakbedekking.

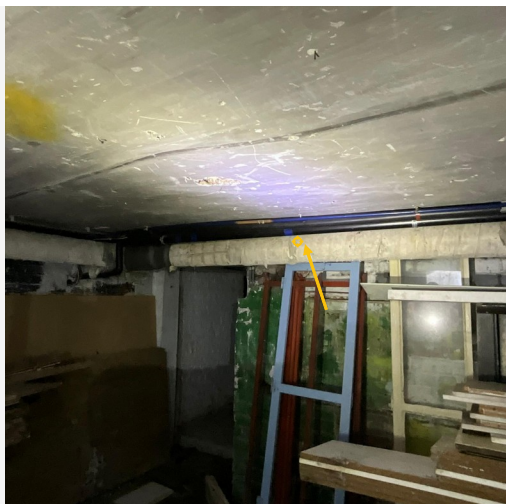
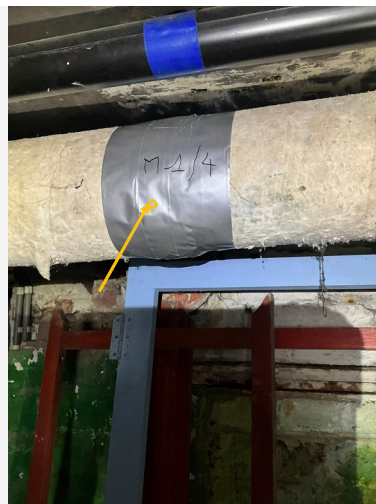
Dringend verwijderen

Eindbeoordeling materiaalrisico	Hoog materiaalrisico en/of hoge kans op vezelvrijgave
---------------------------------	---

Gebondenheid	Categorie 2: niet-hechtgebonden met matrix
Asbestsoort (vezeltype)	Amfibool aanwezig, uitgezonderd crocidoliet
Asbestconcentratie	Laag (< 50%)
Afschermingsgraad van het gehele materiaal	Geheel of deels (ook) vrij aan de binnenlucht
Toestand van het materiaal	Matig beschadigd, matig verweerd

#	Type	Referentie	Resultaat
1.1	Mengmonster	19082023-786-M17	Amosiet

Beschrijving	Leidingisolatie kelder rechte stukken
Omgeving	Binnen
Primaire drager	Ruimteverwarming
Asbestmateriaal	In-situ afwerkingslagen - Thermische isolatie
Bindmiddel van asbestmateriaal	Gips - kalk
Gebondenheid op basis van bindmiddel	Niet-hechtgebonden
Hoeveelheid (lengte - omtrek - dikte - aantal)	<ul style="list-style-type: none"> 70,00 m - 30,00 cm - 1,00 cm - 1 stuk

- Sluit de ruimte luchtdicht af en vermijd het betreden van de ruimte.
- Scherm in afwachting van verwijdering het asbestmateriaal af van luchtstromingen en verstoring: bijvoorbeeld door het te verpakken, te fixeren, af te dekken, signalisatie - afbakening aan te brengen, ...
- Verwijder dit asbestmateriaal zo snel mogelijk. Volg de toestand goed op.

- Hermetische zone (erkend asbestverwijderaar)
Gipsisolatie wordt losgesneden van dragermateriaal (leiding), asbesthoudend gips zal gemakkelijk verbrossen. Om geen asbestvezels te verspreiden naar de omgeving, dient een onderdrukzone te worden opgesteld.

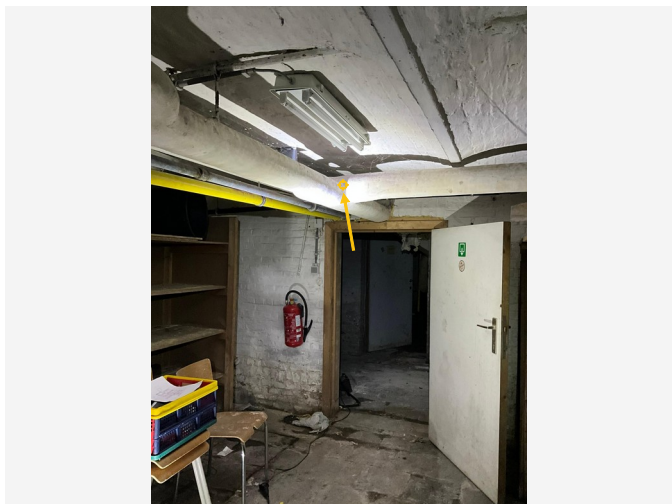
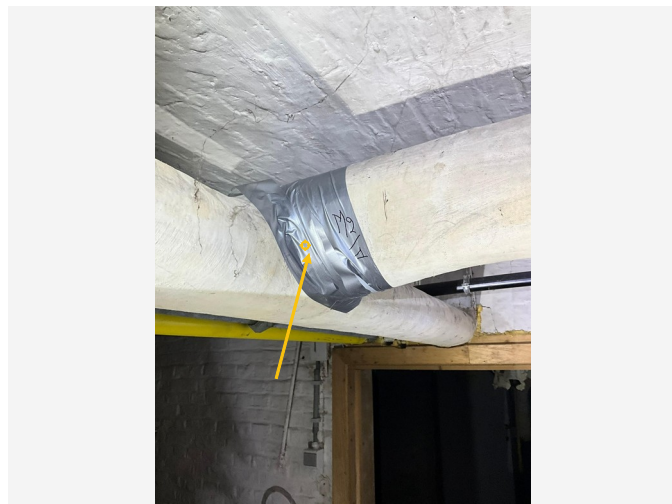
Dringend verwijderen

Eindbeoordeling materiaalrisico	Hoog materiaalrisico en/of hoge kans op vezelvrijgave
---------------------------------	---

Gebondenheid	Categorie 2: niet-hechtgebonden met matrix
Asbestsoort (vezeltype)	Amfibool aanwezig, uitgezonderd crocidoliet
Asbestconcentratie	Laag (< 50%)
Afschermingsgraad van het gehele materiaal	Geheel of deels (ook) vrij aan de binnenlucht
Toestand van het materiaal	Matig beschadigd, matig verweerd

#	Type	Referentie	Resultaat
2.1	Mengmonster	19082023-786-M18	Amosiet

Beschrijving	Leidingisolatie bochten
Omgeving	Binnen
Primaire drager	Ruimteverwarming
Asbestmateriaal	In-situ afwerkingslagen - Thermische isolatie
Bindmiddel van asbestmateriaal	Gips - kalk
Gebondenheid op basis van bindmiddel	Niet-hechtgebonden
Hoeveelheid (lengte - omtrek - dikte - aantal)	<ul style="list-style-type: none"> 2,70 m - 30,00 cm - 1,00 cm - 1 stuk

- Sluit de ruimte luchtdicht af en vermijd het betreden van de ruimte.
- Scherm in afwachting van verwijdering het asbestmateriaal af van luchtstromingen en verstoring: bijvoorbeeld door het te verpakken, te fixeren, af te dekken, signalisatie - afbakening aan te brengen, ...
- Verwijder dit asbestmateriaal zo snel mogelijk. Volg de toestand goed op.

- Hermetische zone (erkend asbestverwijderaar)
Gipsisolatie wordt losgesneden van dragermateriaal (leiding), asbesthoudend gips zal gemakkelijk verbrekken. Om geen asbestvezels te verspreiden naar de omgeving, dient een onderdrukzone te worden opgesteld

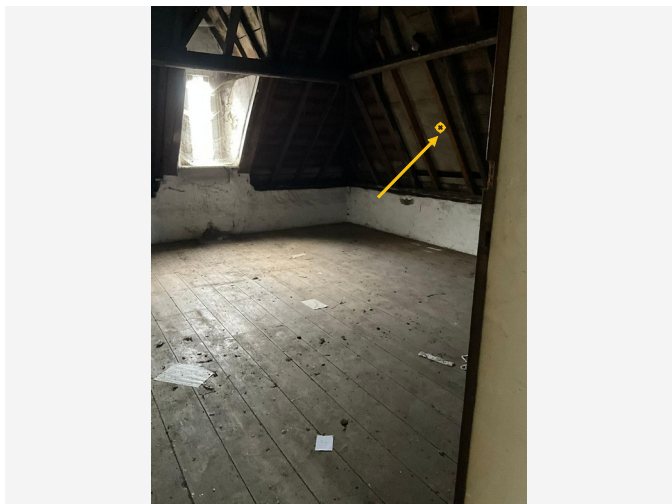
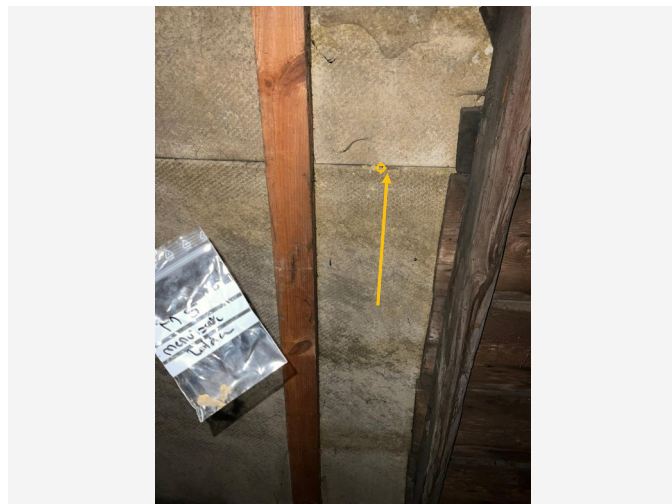
Zorgvuldig beheren

Eindbeoordeling materiaalrisico	Laag materiaalrisico en/of verlaagde kans op vezelvrijgave
---------------------------------	--

Gebondenheid	Categorie 1: hechtgebonden in oorsprong
Asbestsoort (vezeltype)	Alleen chrysotiel
Asbestconcentratie	Laag (< 50%)
Afschermingsgraad van het gehele materiaal	Geheel of deels (ook) vrij aan de binnenlucht
Toestand van het materiaal	Licht beschadigd, licht verweerd. Intact materiaal type Pical – asbestboard of categorie III 'gebondenheid'

#	Type	Referentie	Resultaat
3.1	Puntmonster	19082023-786-M5	Chrysotiel

Beschrijving	Menuiserite platen zolder
Omgeving	Binnen
Primaire drager	Schuin dak
Asbestmateriaal	Plaat, paneel, tablet - Type Menuiserite
Bindmiddel van asbestmateriaal	Cement
Gebondenheid op basis van bindmiddel	Hecht
Hoeveelheid (oppervlakte - dikte - aantal)	• 4,62 m ² - 0,80 cm - 1 stuk

- Zorg voor een veilig beheer. Vermijd het beschadigen van het asbestmateriaal. Controleer de toestand jaarlijks op wijzigingen.

- Eenvoudige handelingen: mag via doe-het-zelf of door werknemer(s) met opleidingsattest eenvoudige handelingen
U mag de onderdakplaten (mits voldoende bescherming) zelf wegnemen indien dit kan gebeuren zonder breken. Verwijder de dakpannen. Daarna voorzichtig de houten draaglaten en de onderdakplaten loswrikken. De asbesthoudende platen één voor één en in hun geheel verwijderen. Niet gooien en geen stortkokers gebruiken. Opgelet: ook tijdens het verwijderen moeten de onderdakplaten intact blijven. Neem op voorhand de nodige voorzorgsmaatregelen of schakel hulp in van professionals. Werken op extreme hoogtes houdt uiteraard risico's in.

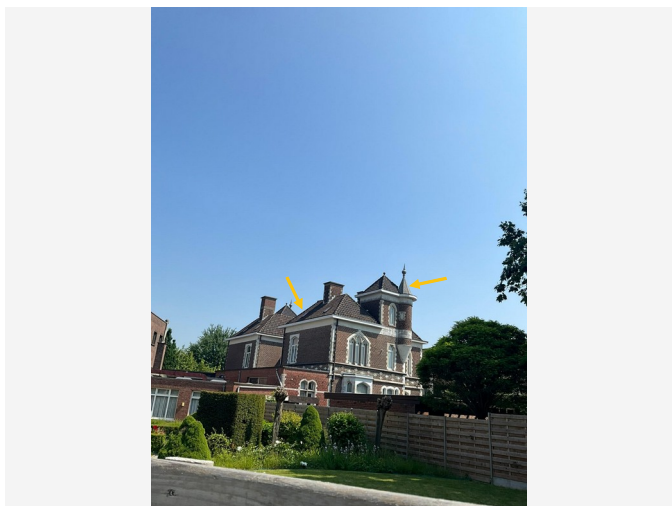
Dakpannen zonder onderdak en natuurleien.

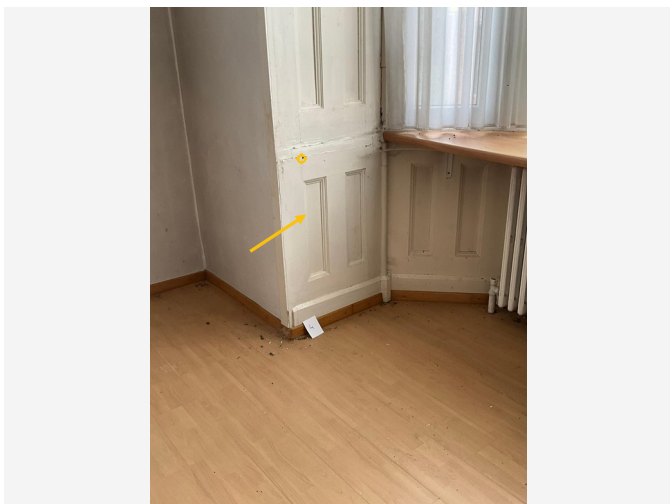
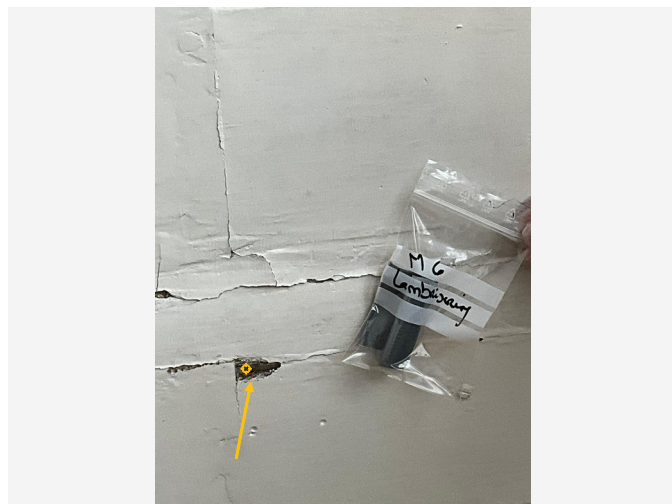
Fiche 10: Lambrisering en verf

Geen asbest

#	Type	Referentie	Resultaat
10.1	Mengmonster	19082023-786-M6	Geen asbest

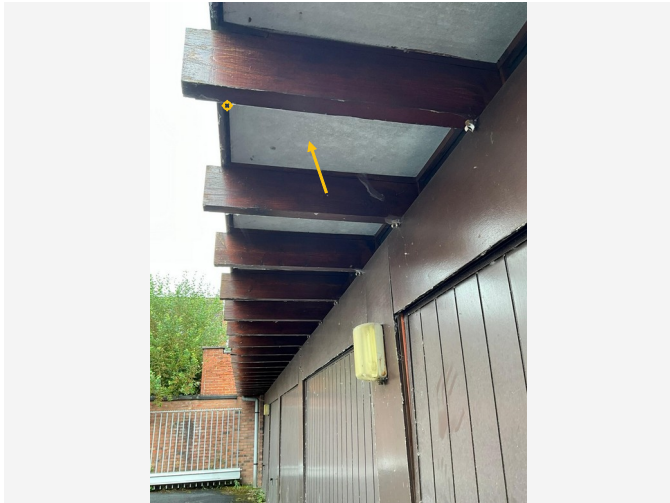
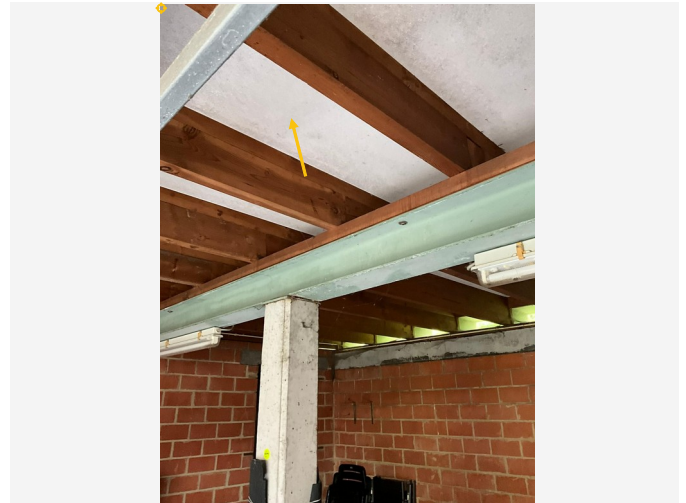
Geen asbest

#	Type	Referentie	Resultaat
12.1	Puntmonster	19082023-786-M14	Geen asbest

Beschrijving	Garage platen
Omgeving	Grenst aan binnen- en buitenlucht
Primaire drager	Plat dak
Bindmiddel van materiaal	Cement

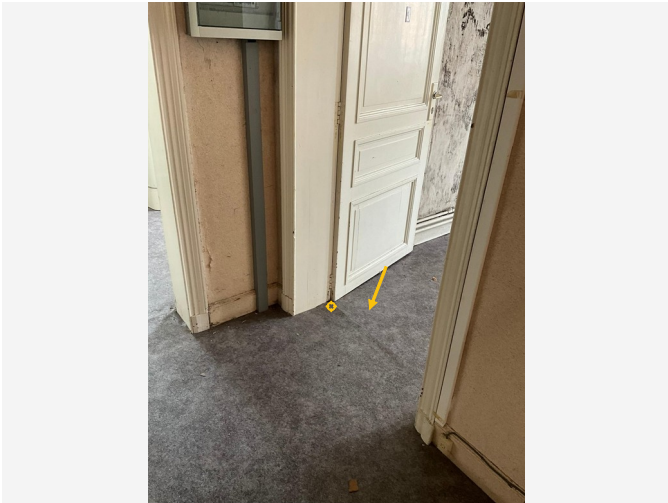
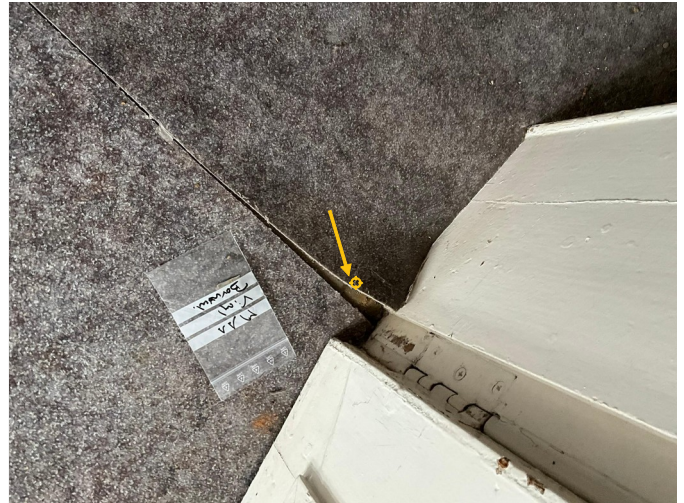
Fiche 16: Vinyl bovenverdieping

Geen asbest
