Asbestinventarisatetest

Guido Gezellestraat 4/12, 8790 Waregem

Niet-asbestveilig

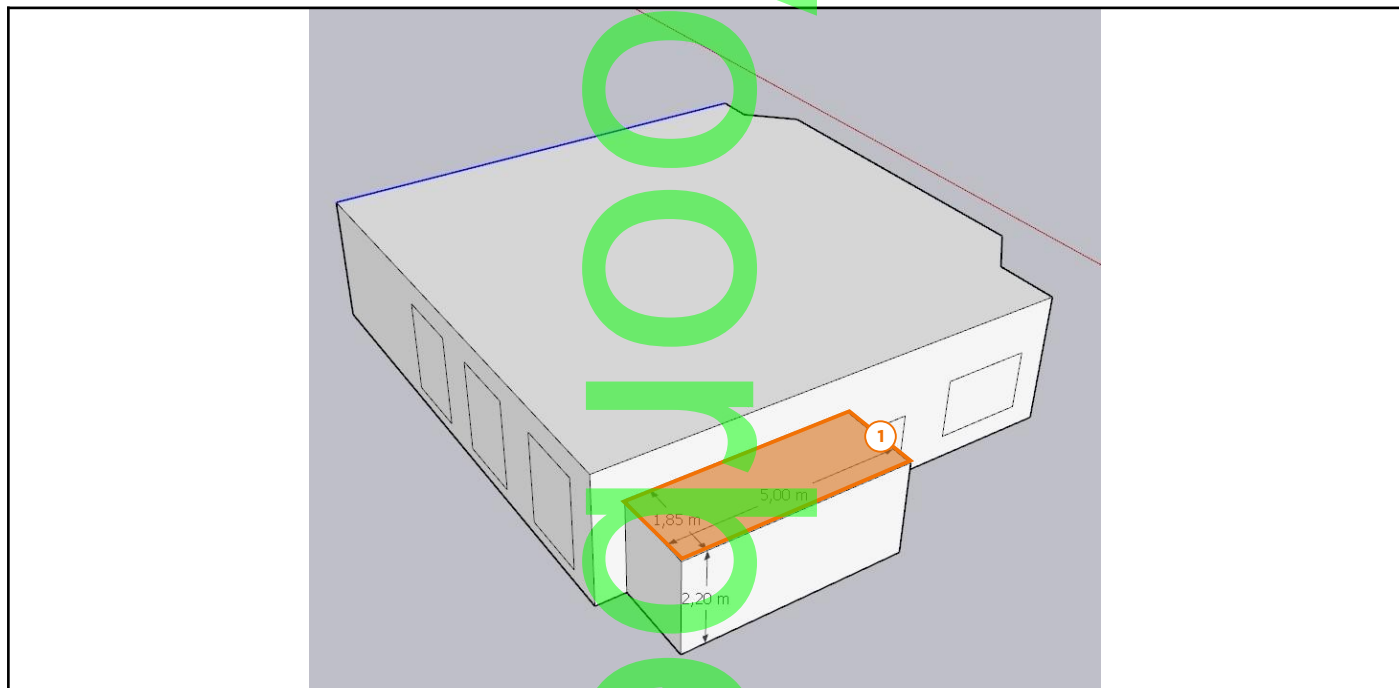
Plan 1.2: tuinhuis

Beschrijving	Type	Actie
1. 6 - golfdakplaten	Asbestmateriaal	Verwijderen

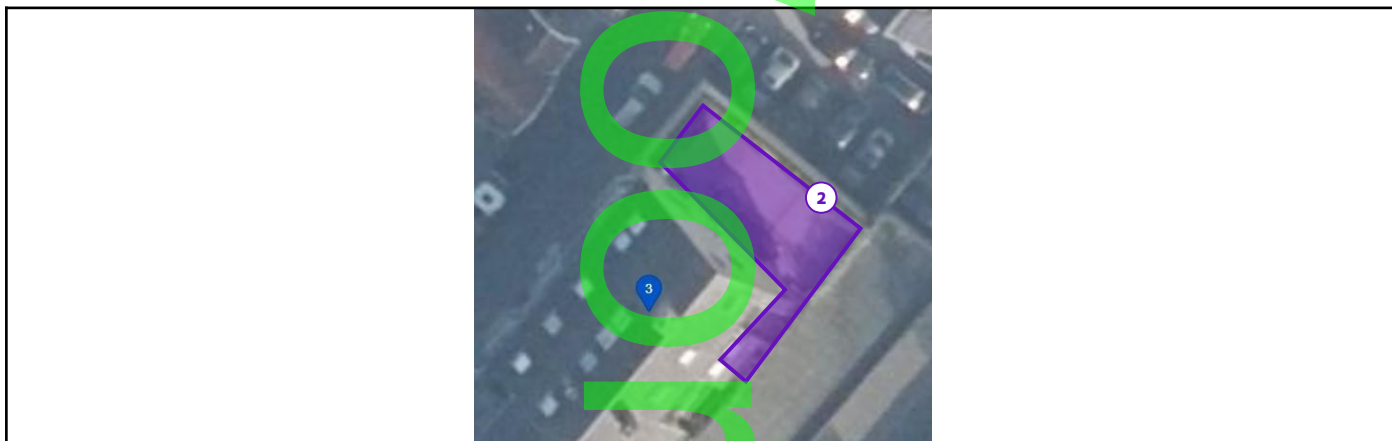
Plan 1.3: plat dak

Beschrijving	Type	Actie
2.7 - plat dak onder terras	Advies	-

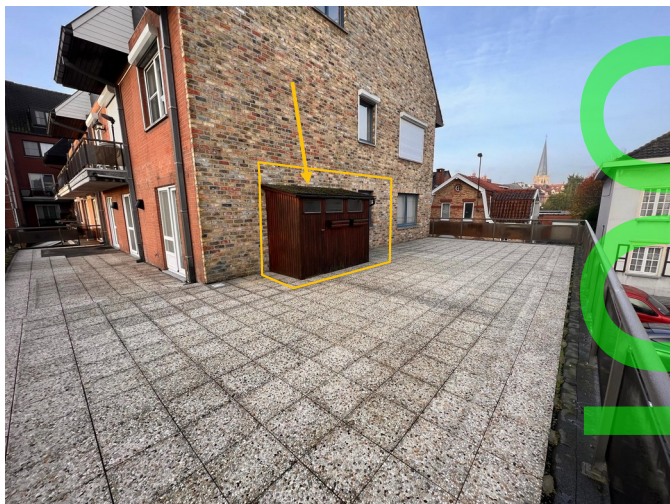
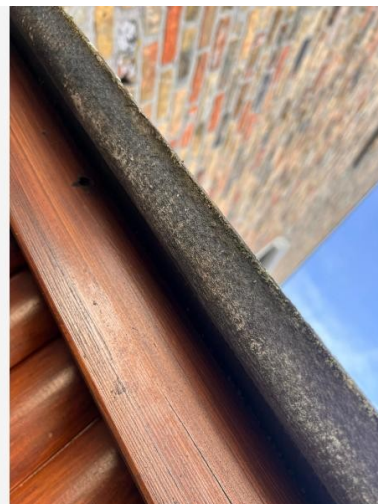
Het asbestmateriaal valt onder de mijlpaal van 2034.

Eindbeoordeling materiaalrisico	Laag materiaalrisico en/of verlaagde kans op vezelvrijgave
---------------------------------	--

Gebondenheid	Categorie 1: hechtgebonden in oorsprong
Asbestsoort (vezeltype)	Crocidoliet aanwezig
Asbestconcentratie	Laag (< 50%)
Afschermingsgraad van het gehele materiaal	Geheel of deels vrij aan de buitenlucht
Toestand van het materiaal	Licht beschadigd, licht verweerd. Intact materiaal type Pical – asbestboard of categorie III 'gebondenheid'

Beschrijving	6 - golfdakplaten
Omgeving	Buiten
Primaire drager	Schuin dak
Asbestmateriaal	Dak- en gevelbekleding - Golfplaat
Bindmiddel van asbestmateriaal	Cement
Gebondenheid op basis van bindmiddel	Hecht
Hoeveelheid (oppervlakte - aantal)	<ul style="list-style-type: none">• 9,25 m² - 1 stuk
Totale oppervlakte	9,25 m ²
Eenvoudig bereikbaar	Ja
Bevestigingswijze	<ul style="list-style-type: none">• Geschroefd
Identificatiemethode	Vaststelling zonder monsternamen
Destructieve handeling voor identificatie	Nee
Opmerking	Hoeveelheden zijn een inschatting en niet bindend.

Verwijderen

- Zorg voor een veilig beheer. Vermijd het beschadigen van het asbestmateriaal. Controleer de toestand jaarlijks op wijzigingen.
- Zorg voor een veilig beheer en verwijder dit asbestmateriaal wanneer het bij werken eenvoudig bereikbaar wordt. Controleer de toestand jaarlijks op wijzigingen.

- Eenvoudige handelingen: mag via doe-het-zelf of door werknemer(s) met opleidingsattest eenvoudige handelingen
Voor toepassingen in asbestcement voorziet de wet geen verplichting om deze asbestverdachte toepassing te laten verwijderen door een firma met een opleidingsattest 'eenvoudige handelingen'. U mag in principe, ongeacht eventuele bestaande beschadigingen of vrije asbestvezels, deze asbestverdachte toepassing zelf verwijderen en afvoeren naar een kringloopark.
Hierbij moeten wel volgende maatregelen genomen worden om de verspreiding en inademing van

- 1) Nat maken (water) of fixeren (fixeermiddel) van het materiaal;
- 2) Gebruikmaken van PE-folie en zakken om loskomende deeltjes en afval op te vangen en te verpakken;
- 3) Het materiaal niet gooien, niet breken en niet slijpen/schuren;
- 4) Het materiaal in 1 geheel losmaken en verwijderen;
- 5) Het materiaal opslaan in gesloten verpakking;
- 6) Bij de werkzaamheden mogen geen minderjarigen of derden aanwezig zijn;
- 7) Alle aanwezigen dragen PBM (persoonlijke beschermingsmiddelen: een stofmasker type FFP3- mondmasker of gelijkwaardig masker, een wegwercoverall en wegwerphandschoenen en afspoelbaar schoeisel);
- 8) Natte doeken gebruiken om eventuele resten en stof weg te nemen.

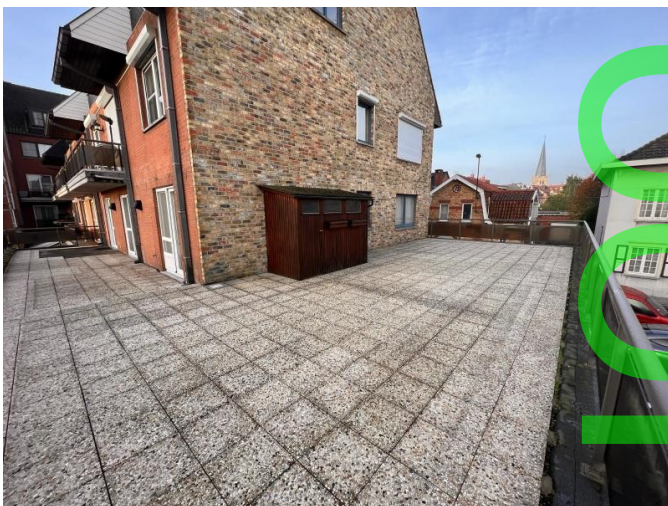
Onder de terrastegels zit een plat dak met roofing. Niet geheel duidelijk of dit plat dak bij de gemeenschap of het privaat appartement behoort.

Aangezien er op het plat dak geen staalname kon gebeuren tot op de drager, bestaat er vermoeden dat er teerhoudend bitumen werd gebruikt bij plaatsing. Dit moet gecontroleerd worden bij uitvoering van werken of afbraakwerken aan het plat dak.

Identificatiemethode	Redelijk vermoeden
Primaire drager	Plat dak
(Asbest)materiaal	Dak- en gevelbekleding - Roofing
Bindmiddel	Bitumen (roofing, teer, asfalt)
Gebondenheid bindmiddel	Hecht

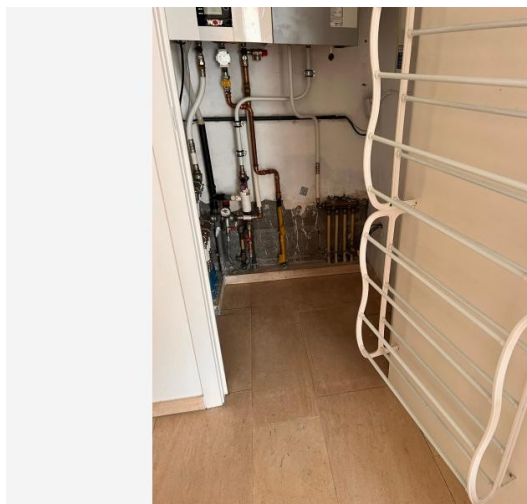
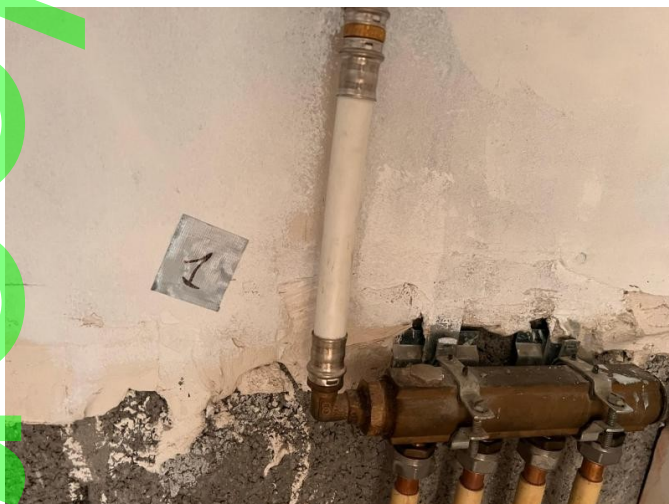
Geen asbest

#	Type	Referentie	Resultaat
3.1	Puntmonster	Staal 1	Geen asbest

Beschrijving	1 - Pleister wand droge ruimte
Omgeving	Binnen
Primaire drager	Binnenwand
Bindmiddel van materiaal	Gips - kalk

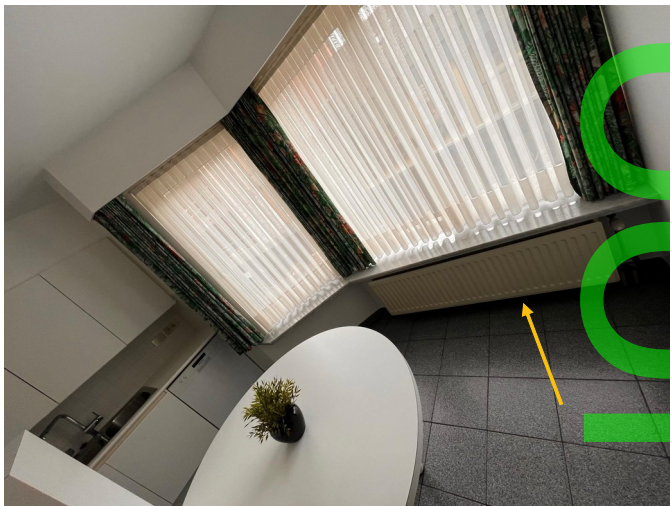
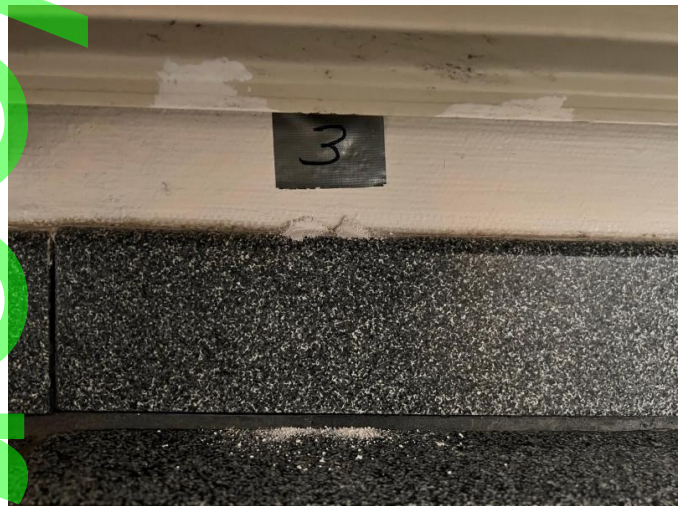
Geen asbest

#	Type	Referentie	Resultaat
4.1	Puntmonster	Staal 3	Geen asbest

Beschrijving	3 - Pleister wand natte ruimte
Omgeving	Binnen
Primaire drager	Binnenwand
Bindmiddel van materiaal	Gips - kalk

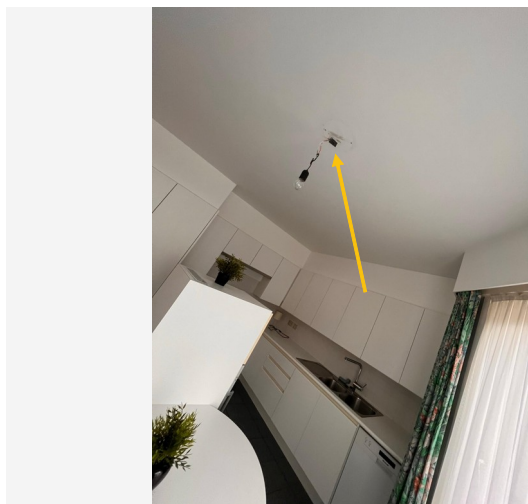
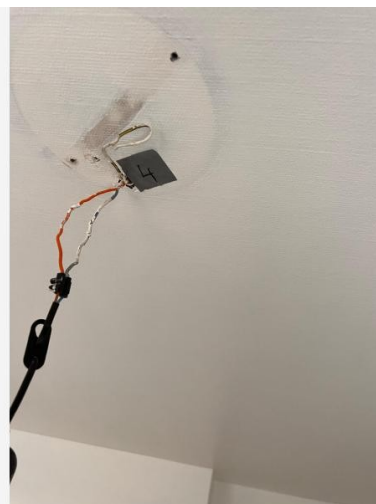
Geen asbest

#	Type	Referentie	Resultaat
5.1	Puntmonster	Staal 4	Geen asbest

Beschrijving	4 - Pleister plafond natte ruimte
Omgeving	Binnen
Primaire drager	Plafond
Bindmiddel van materiaal	Gips - kalk

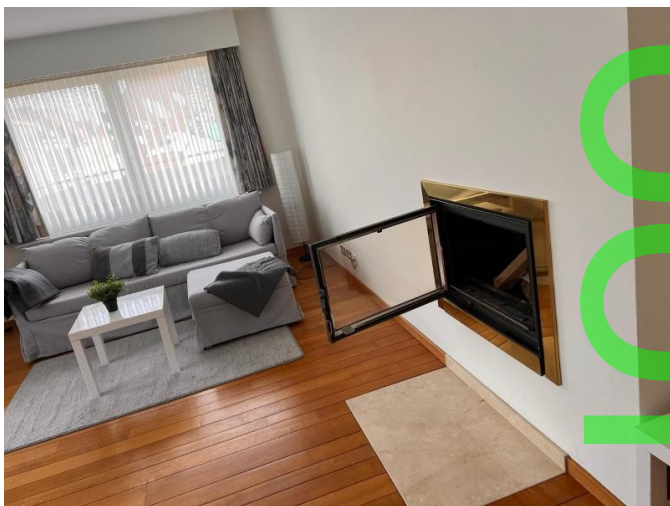
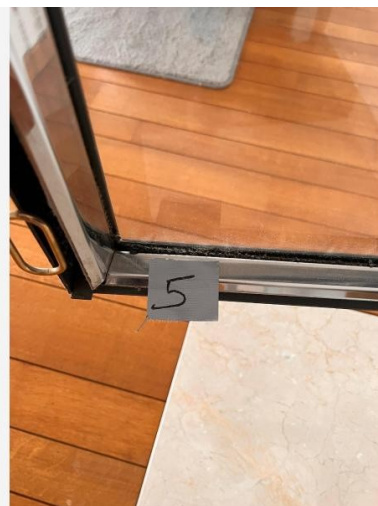
Geen asbest

#	Type	Referentie	Resultaat
7.1	Puntmonster	Staal 5	Geen asbest

Beschrijving	5 - Koord haard
Omgeving	Binnen
Primaire drager	HVAC infrastructuur en uitrusting
Bindmiddel van materiaal	Weinig of geen bindmiddel (textiel, bevolking, ...)
