Asbestinventarisatetest

Peerboommolenstraat 5, 8740 Pittem

Attestnummer : 20230427-000135.000

Uitgegeven op : 27.04.2023

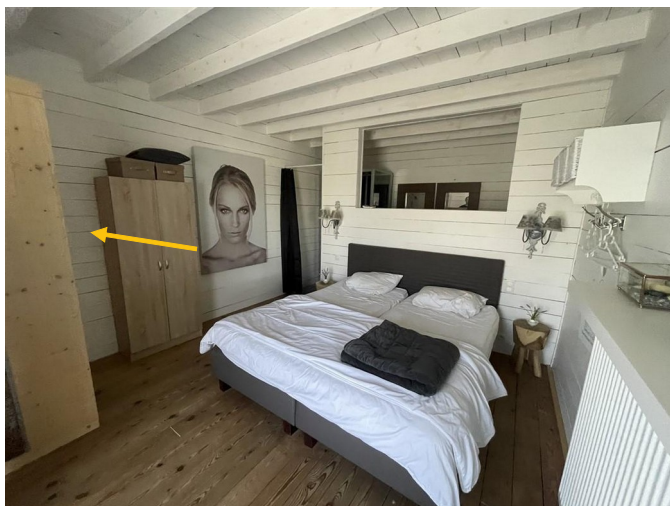
Tijdens de inspectie is visueel vastgesteld, dat wanden bestaan uit stenen of hout.

Niet-asbestverdacht.

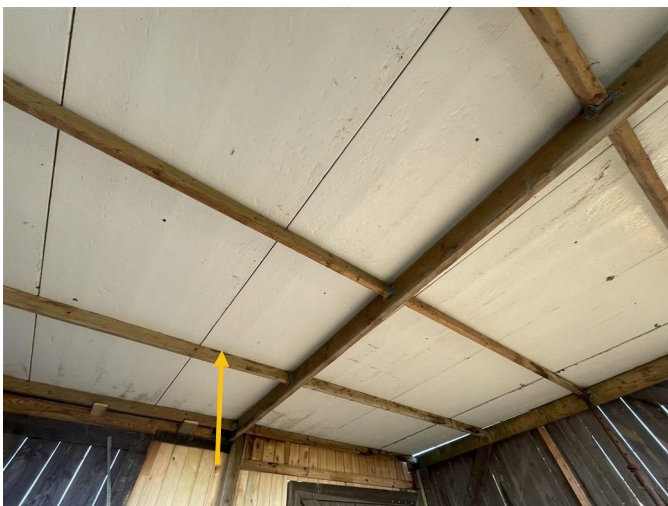
Tijdens de inspectie is visueel vastgesteld, dat de dakbedekking van de schuur bestaat uit aluminium golfplaten.
Niet-asbestverdacht.

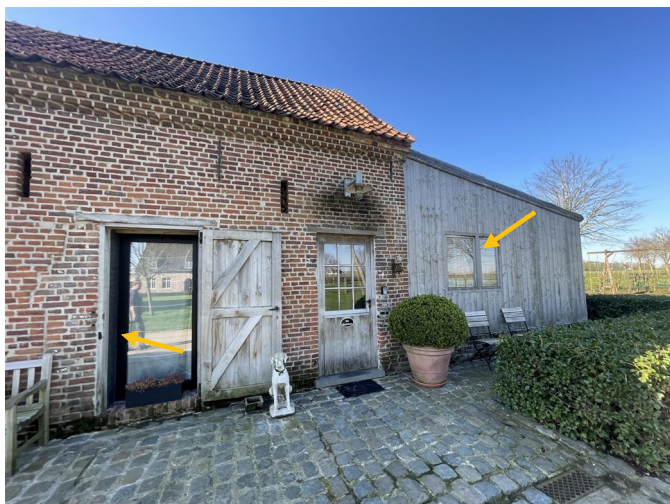
Tijdens de inspectie is visueel vastgesteld, dat ramen en kozijnen vernieuwd zijn in hout en aluminum en dat mastiek opnieuw werd aangebracht.

Niet-asbestverdacht.

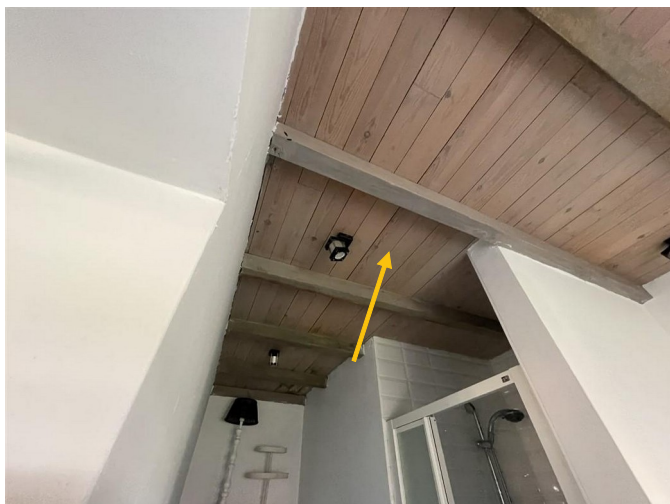
Tijdens de inspectie is visueel vastgesteld, dat plafonds bestaan uit hout of beton.

Niet-asbestverdacht.

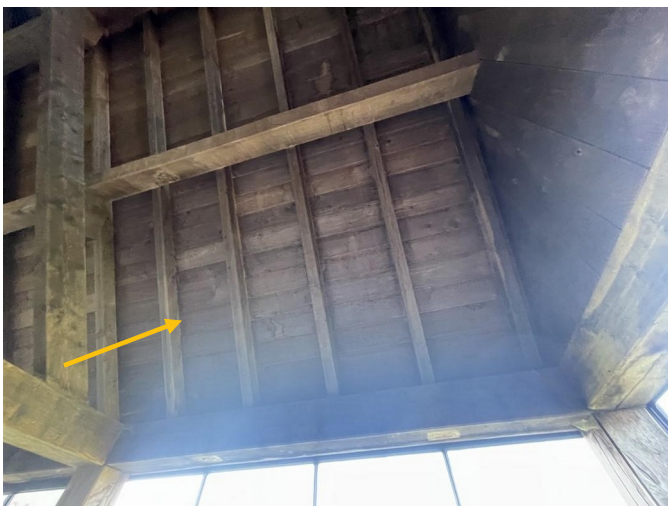
Tijdens de inspectie is visueel vastgesteld, dat het onderdak van de woning bestaat uit hout.

Niet-asbestverdacht.

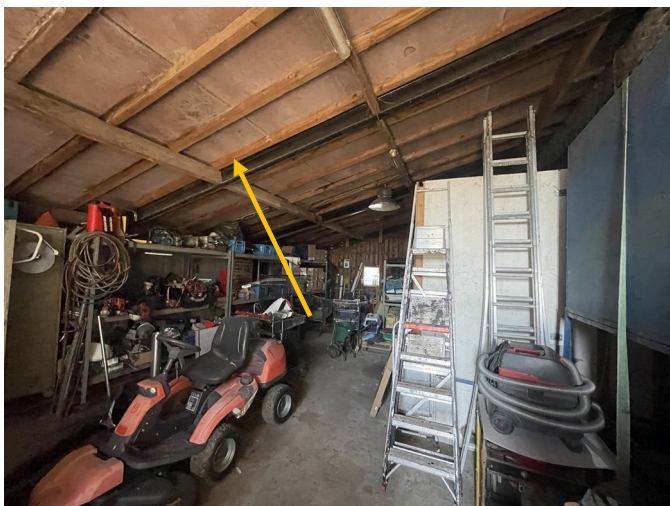
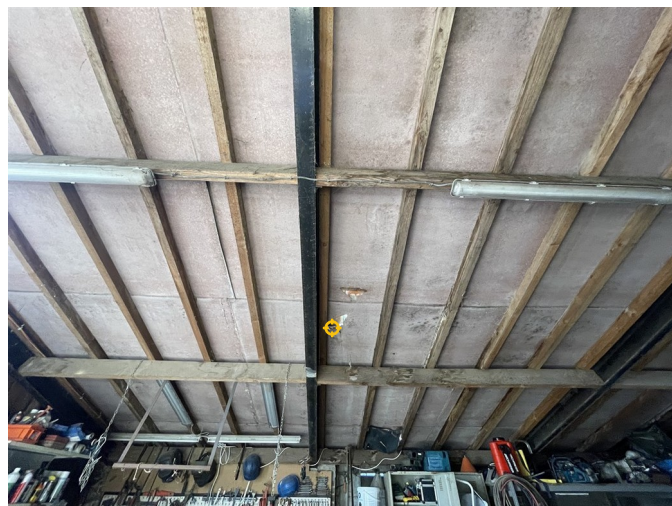
Geen asbest

#	Type	Referentie	Resultaat
6.1	Puntmonster	SLO-AA-23210-03	Geen asbest

Beschrijving	Vlakke plaat onderdak atelier
Omgeving	Grenst aan binnen- en buitenlucht
Primaire drager	Schuin dak
Bindmiddel van materiaal	Cement

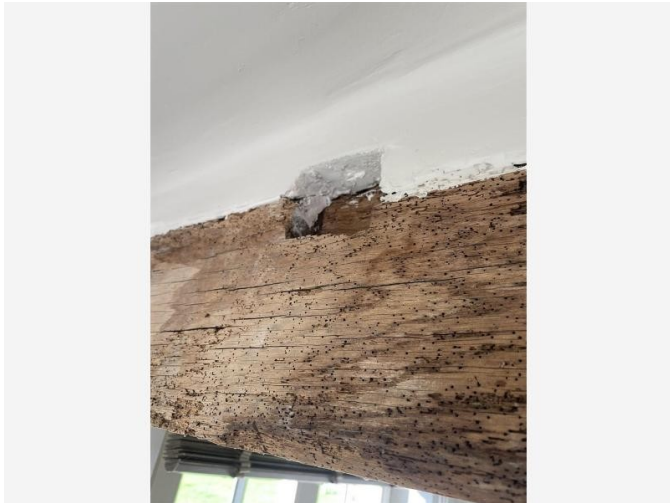
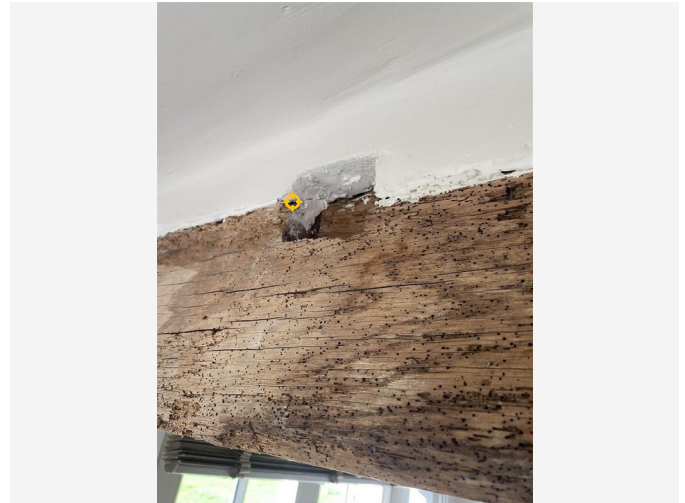
Geen asbest

#	Type	Referentie	Resultaat
7.1	Mengmonster	SLO-AA-23210-02	Geen asbest

Beschrijving	Pleisterwerk plafonds
Omgeving	Binnen
Primaire drager	Plafond
Bindmiddel van materiaal	Gips - kalk

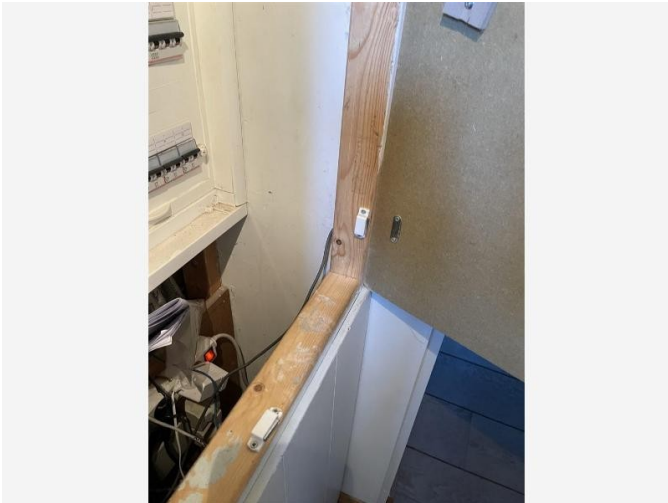
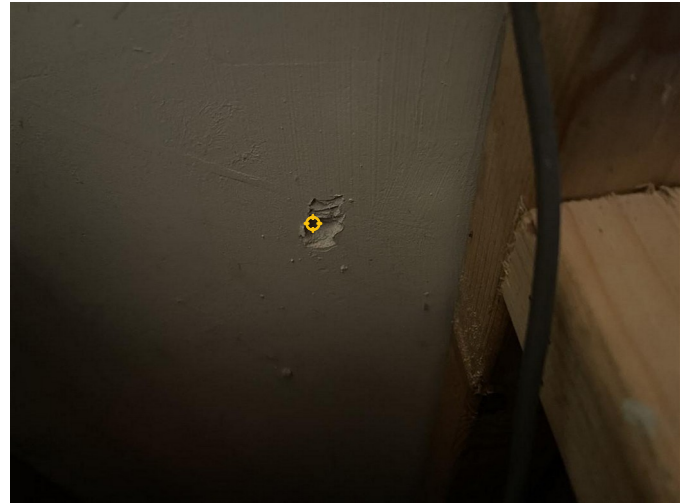
Fiche 8: Pleisterwerk wanden

Geen asbest

#	Type	Referentie	Resultaat
8.1	Mengmonster	SLO-AA-23210-01	Geen asbest

Beschrijving	Pleisterwerk wanden
Omgeving	Binnen
