Asbestinventarisatetest

Michel Vandewielestraat 16, 8510 Kortrijk

Attestnummer : 20230906-000129.001

Uitgegeven op : 12.09.2023

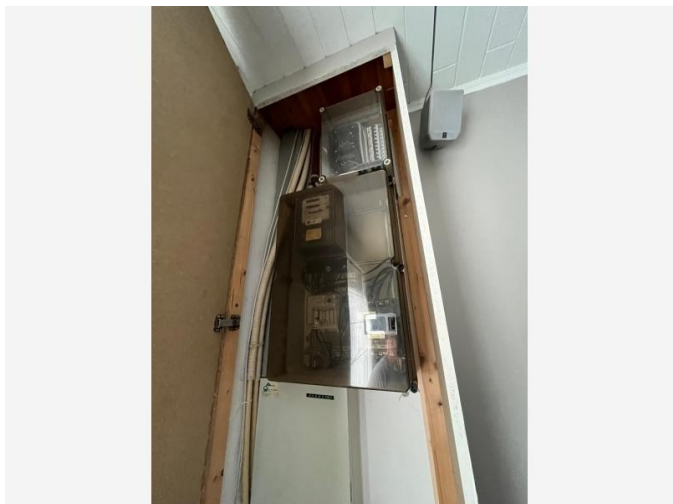
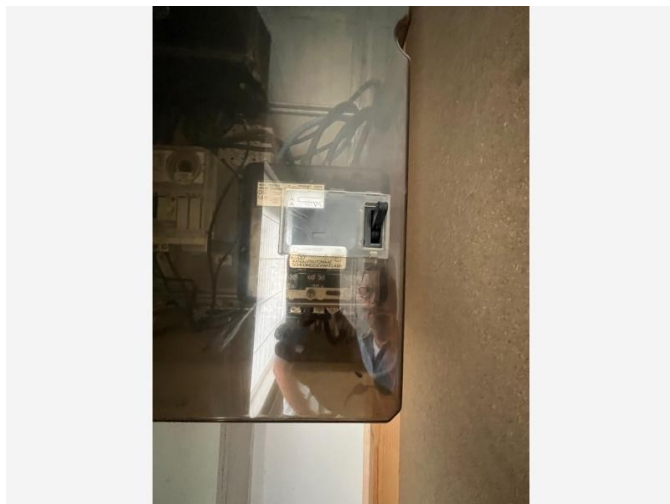
Het asbestmateriaal valt onder de mijlpaal van 2040.

Eindbeoordeling materiaalrisico	Zeer laag materiaalrisico en/of zeer lage kans op vezelvrijgave
---------------------------------	---

Gebondenheid	Categorie 1: hechtgebonden in oorsprong
Asbestsoort (vezeltype)	Crocidoliet aanwezig
Asbestconcentratie	Laag (< 50%)
Afschermingsgraad van het gehele materiaal	Stootvaste afscherming of omkasting
Toestand van het materiaal	Onbeschadigd, niet verweerd

Beschrijving	Omkastingen in bakeliet in tellerkast
Omgeving	Binnen
Primaire drager	Communicatie en elektrische infrastructuur en uitrusting
Asbestmateriaal	Plaat, paneel, tablet - Type Bakeliet
Bindmiddel van asbestmateriaal	Kunststof of -hars
Gebondenheid op basis van bindmiddel	Hecht
Hoeveelheid (oppervlakte - dikte - aantal)	• 0,40 m ² - 0,40 cm - 1 stuk
Totaal volume	0,002 m ³
Eenvoudig bereikbaar	Ja
Bevestigingswijze	• Geschroefd
Identificatiemethode	Vaststelling zonder monsternamen

Destructieve handeling voor identificatie	Nee
Opmerking	Bakeliet is asbest-verdacht. Omdat een niet-destructieve staalname niet mogelijk is, worden deze als asbesthoudend beschouwd.

- Zorg voor een veilig beheer. Vermijd het beschadigen van het asbestmateriaal. Controleer de toestand jaarlijks op wijzigingen.

- Eenvoudige handelingen: mag via doe-het-zelf of door werknemer(s) met opleidingsattest eenvoudige handelingen
Wij adviseren om werkzaamheden aan deze materialen door een opgeleid aannemer en/of de netbeheerder te laten uitvoeren.

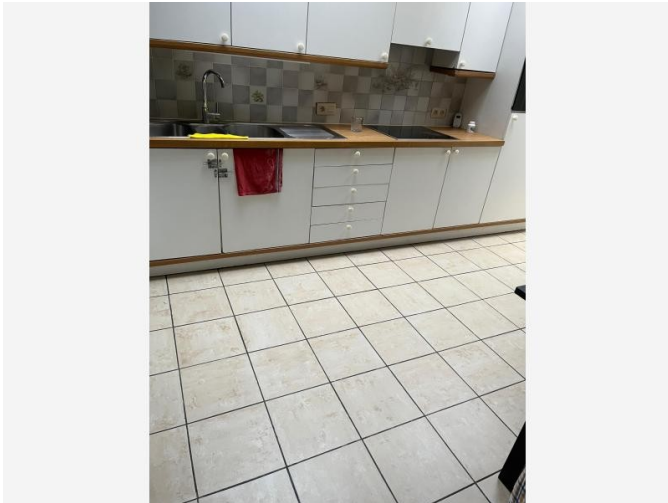
Vrije foto

Aangezien de betegeling overal intact is, is een niet-destructieve monstername van de lijm op vandaag niet mogelijk. Bij latere werkzaamheden aan vooral oudere of onderliggende betegeling (recente betegeling is niet verdacht) is enige voorzichtigheid geboden. Gelieve de lijmlagen dan eerst na te zien of deze al of niet asbesthoudend zijn.

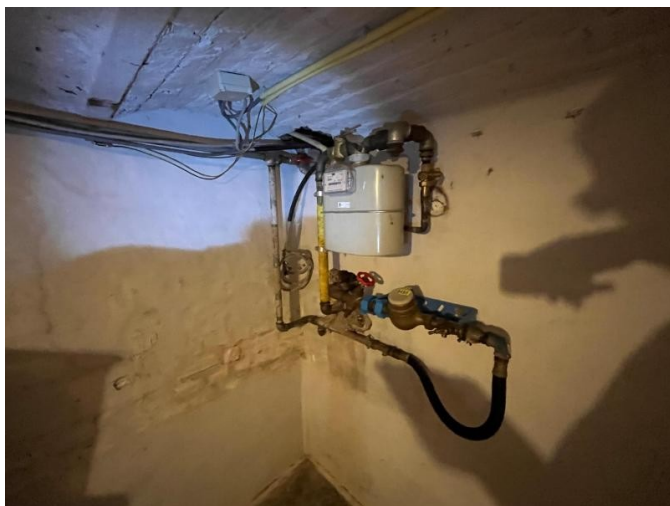
Vrije foto

De kelder is geïnspecteerd geweest => géén asbestverdachte materialen waargenomen.

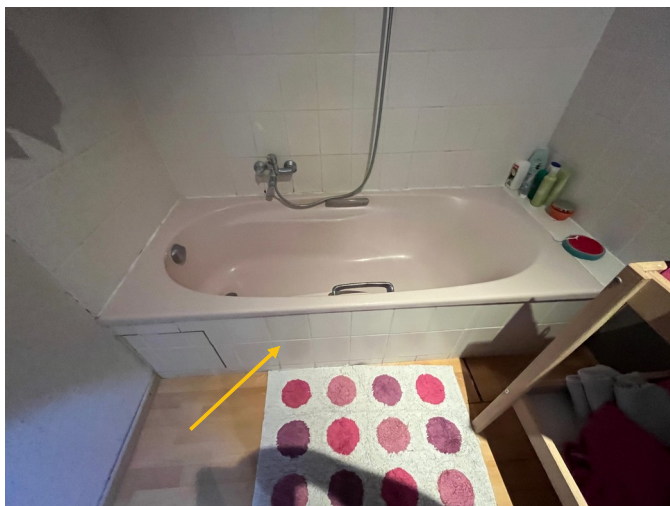
Vrije foto

Het luik in het bad is niet open te maken zonder kans op beschadiging.

Mogelijks is hier een waterwerende plaat gebruikt die mogelijks asbesthoudend kan zijn.

Gelieve bij werkzaamheden aan het achterliggende badpaneel alert te zijn.

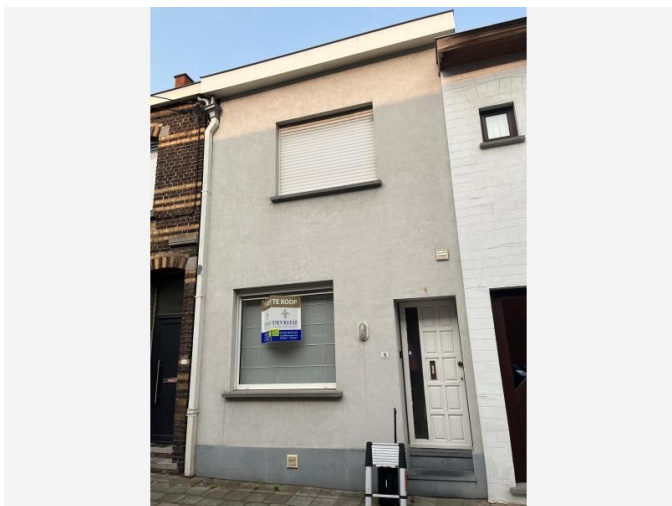
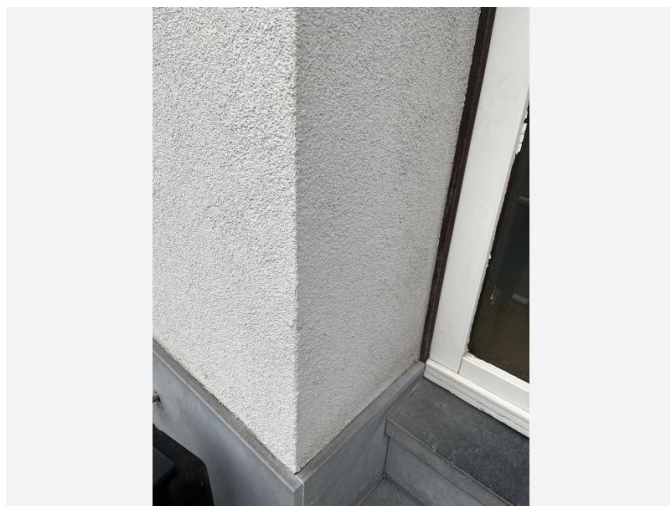
Fiche 6: Crepi voorgevel

Geen asbest

#	Type	Referentie	Resultaat
6.1	Puntmonster	M01	Geen asbest

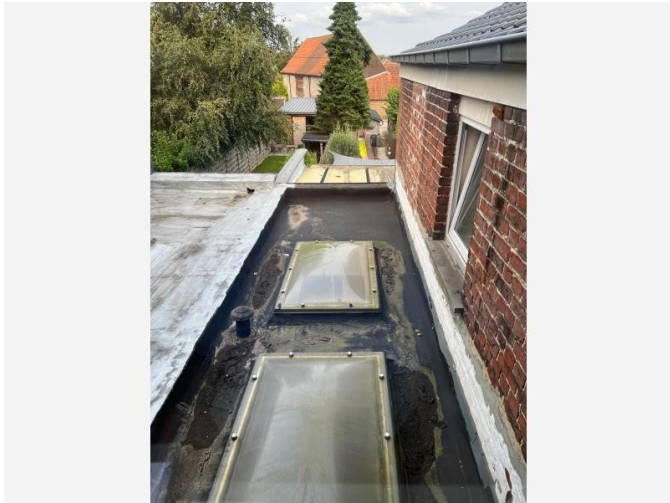
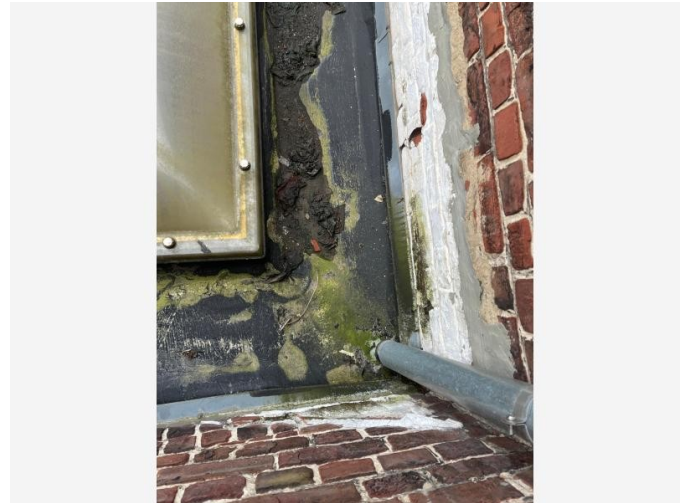
Geen asbest

#	Type	Referentie	Resultaat
7.1	Puntmonster	M03	Geen asbest

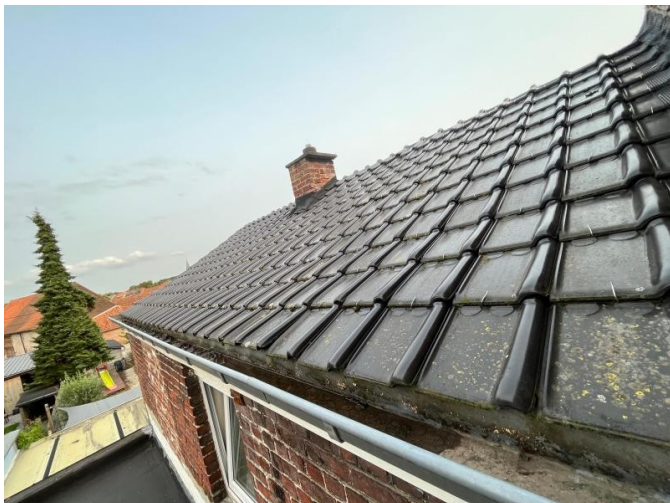
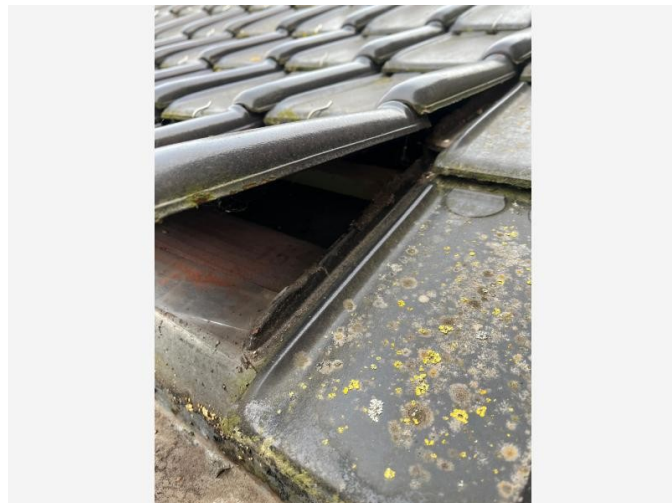
Fiche 8: Onderdak onder hoofddak en schuin dak badkamer

Geen asbest

Beschrijving	Onderdak onder hoofddak en schuin dak badkamer
Omgeving	Binnen
Identificatiemethode	Vaststelling zonder monstername
Destructieve handeling voor identificatie	Nee
Opmerking	De onderranden zijn van het nieuwe type: Fleece=> NIET asbestverdacht. Dit cfr. vaststelling ter plaatse en periode van renovatie.

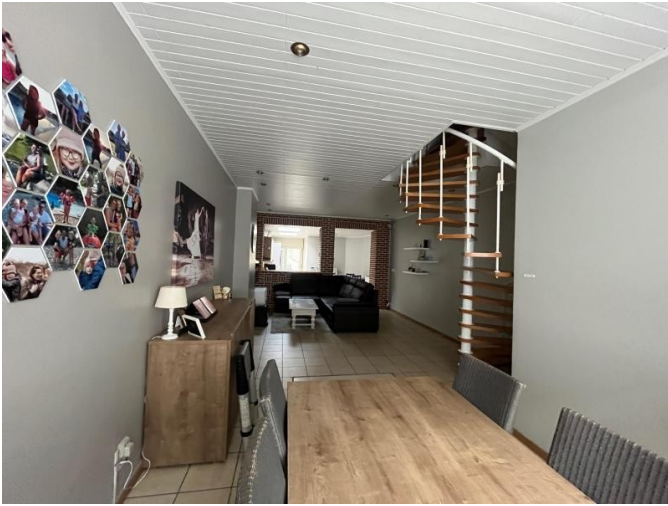
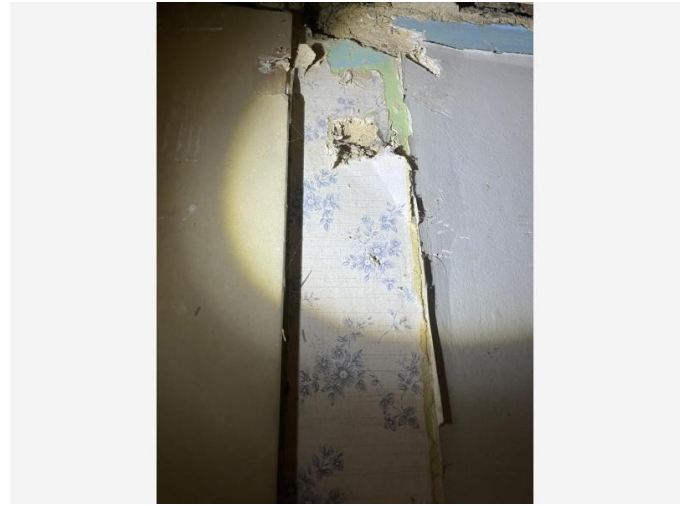
Fiche 9: Pleisterwerk muren

Geen asbest

#	Type	Referentie	Resultaat
9.1	Mengmonster	M02	Geen asbest

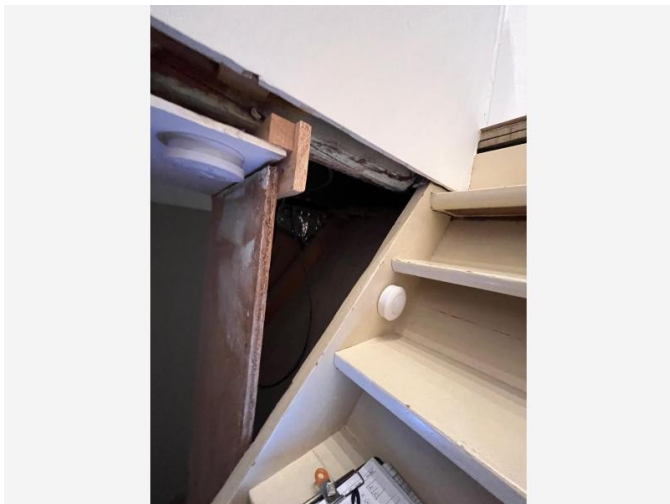
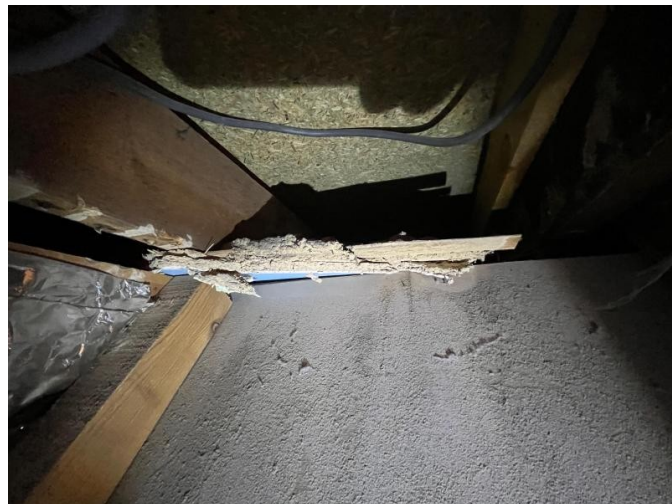
Geen asbest

#	Type	Referentie	Resultaat
10.1	Puntmonster	M04	Geen asbest
