# Asbestinventarisatetest

Doornikserijksweg 84, 8510 Kortrijk

Attestnummer : 20230213-000026.000

## Niet-asbestveilig

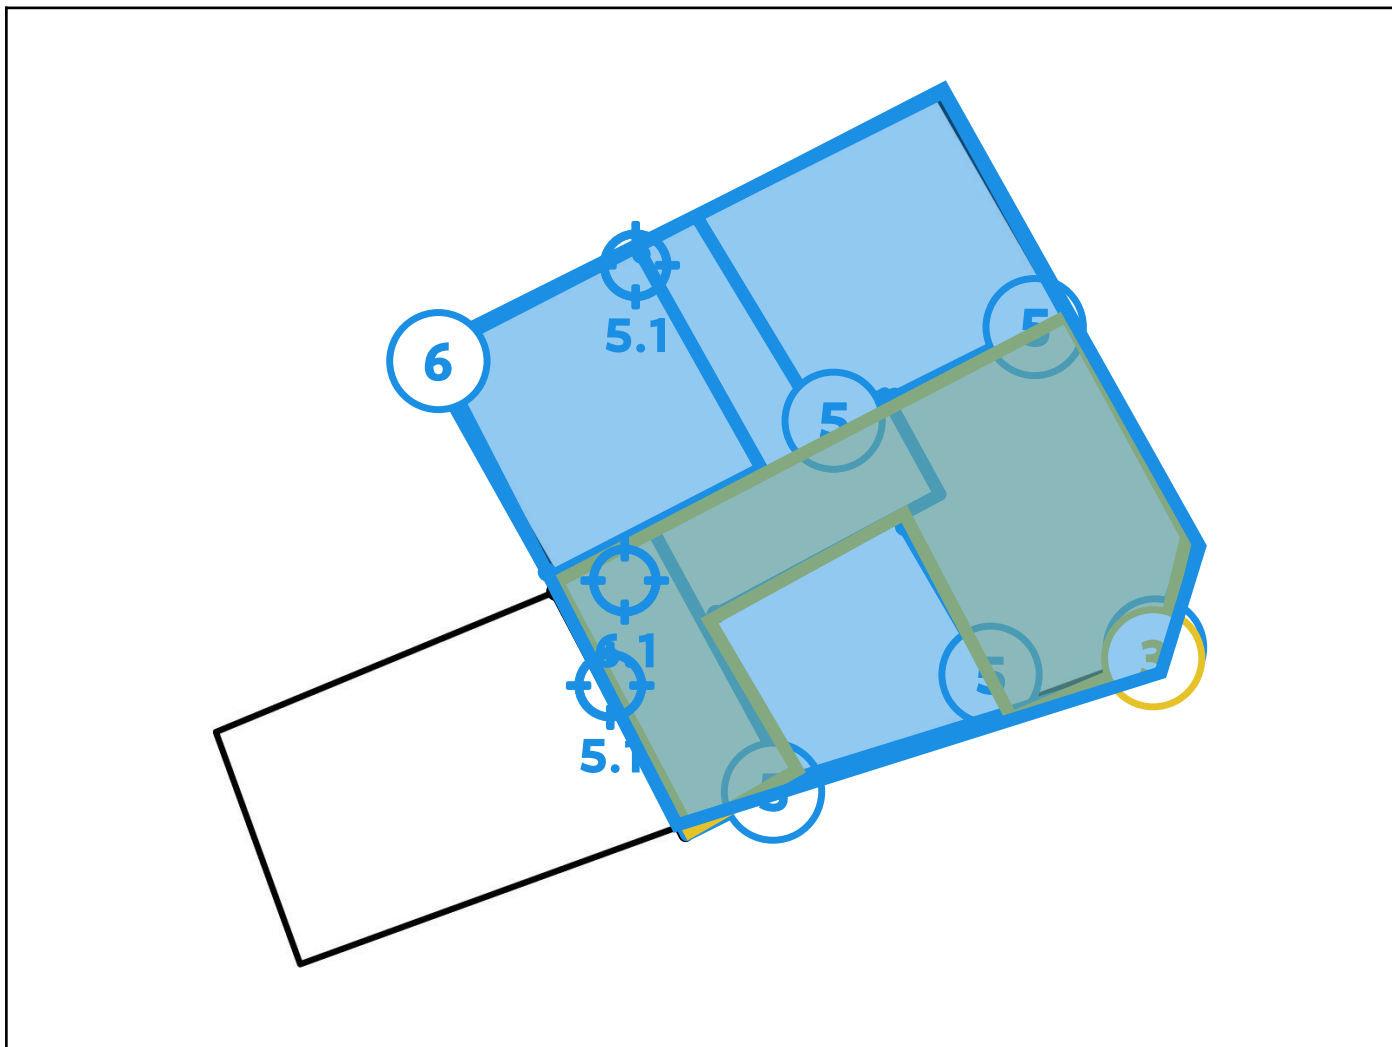
## Plan 1.2: 1ste

Beschrijving	Type	Actie
3. Vinyl	Asbestmateriaal	Zorgvuldig beheren
5. Muur	Geen asbest	-
5.1 Code: 7464748	Mengmonster	-
6. Plafond	Geen asbest	-
6.1 Code: 7464747	Mengmonster	-

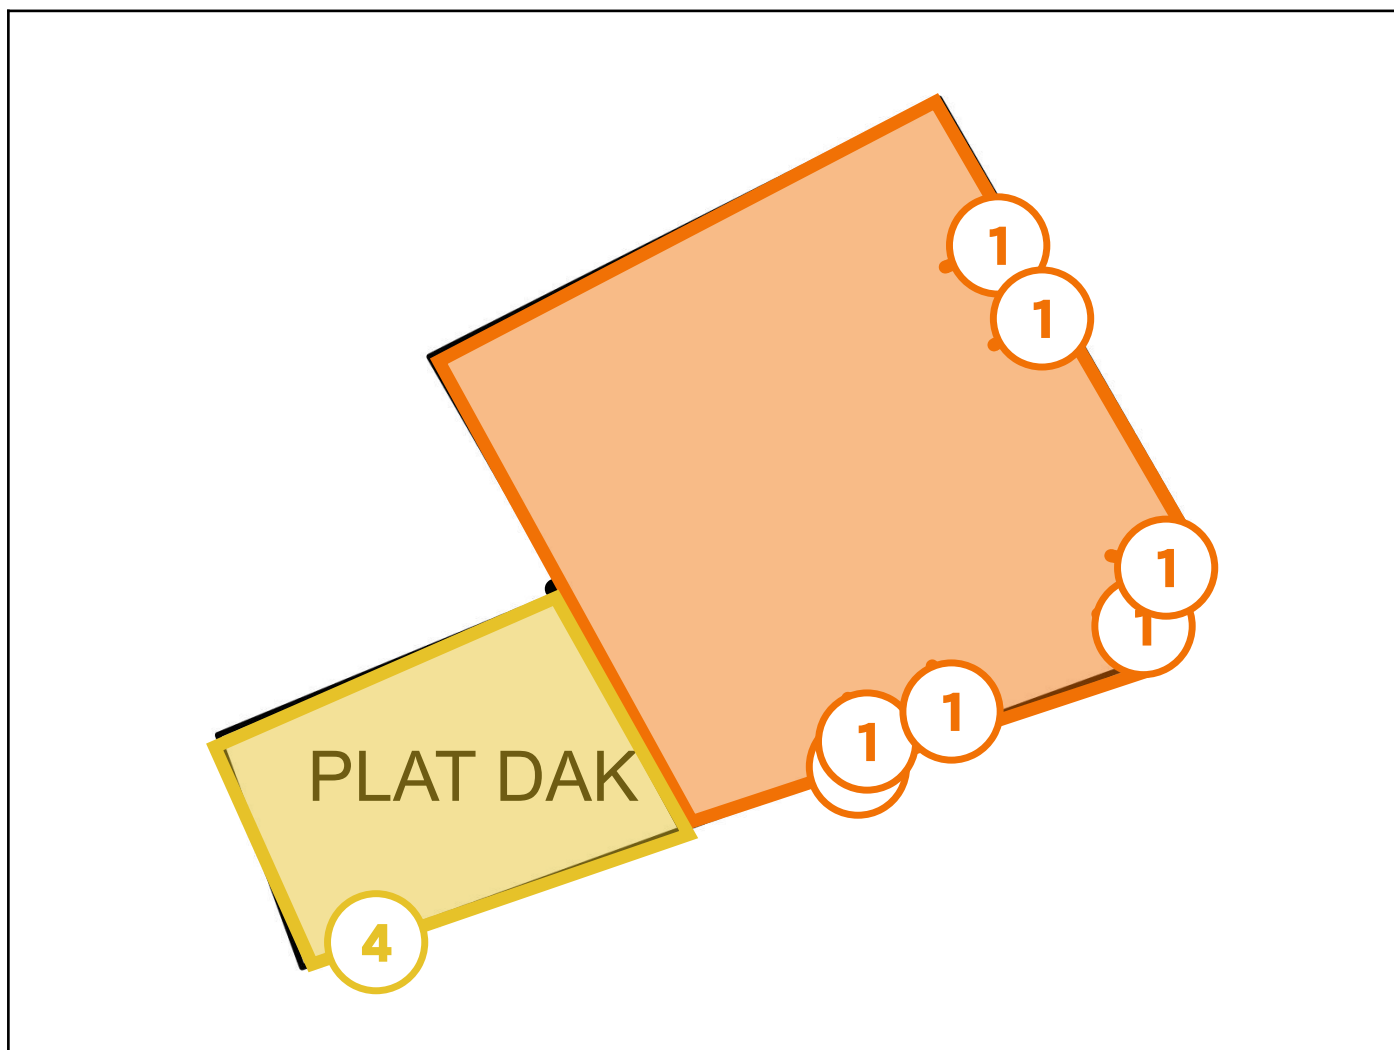
## Plan 1.3: Dak

Beschrijving	Type	Actie
1. Bekleding dakkapel	Asbestmateriaal	Verwijderen
2. Onderdakplaat	Asbestmateriaal	Verwijderen
4. Plat dak	Asbestmateriaal	Zorgvuldig beheren

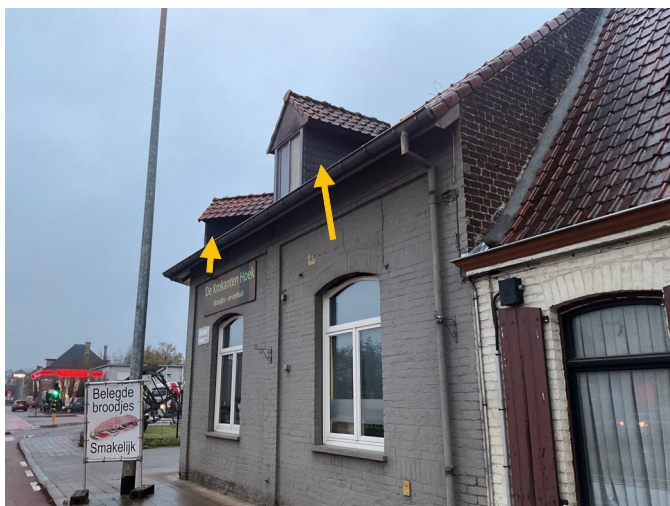
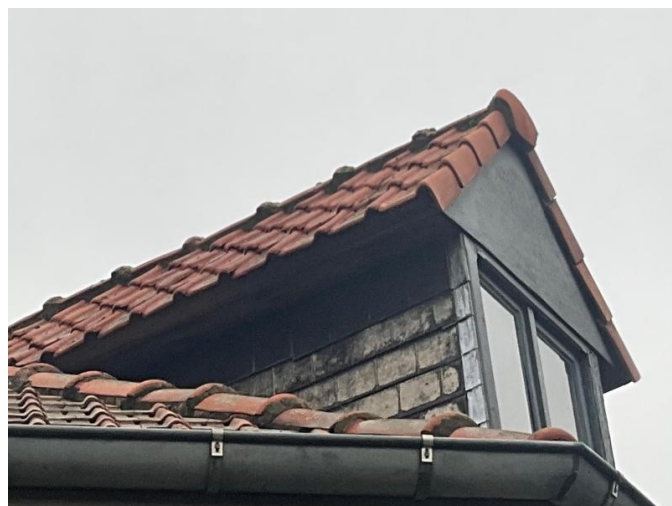
Het asbestmateriaal valt onder de mijlpaal van 2034.

Verwijderen

Eindbeoordeling materiaalrisico	Laag materiaalrisico en/of verlaagde kans op vezelvrijgave
---------------------------------	--

Gebondenheid	Categorie 1: hechtgebonden in oorsprong
Asbestsoort (vezeltype)	Crocidoliet aanwezig
Asbestconcentratie	Laag (< 50%)
Afschermingsgraad van het gehele materiaal	Geheel of deels vrij aan de buitenlucht
Toestand van het materiaal	Licht beschadigd, licht verweerd. Intact materiaal type Pical – asbestboard of categorie III 'gebondenheid'

Beschrijving	Bekleding dakkapel
Omgeving	Buiten
Primaire drager	Wand buitenschil
Asbestmateriaal	Dak- en gevelbekleding - Lei, shingle
Bindmiddel van asbestmateriaal	Cement
Gebondenheid op basis van bindmiddel	Hecht
Hoeveelheid (oppervlakte - aantal)	• 0,80 m <sup>2</sup> - 6 stuks
Totale oppervlakte	4,80 m <sup>2</sup>
Eenvoudig bereikbaar	Ja
Bevestigingswijze	• Genageld, geniet
Identificatiemethode	Vaststelling zonder monsternamen

- Zorg voor een veilig beheer. Vermijd het beschadigen van het asbestmateriaal. Controleer de toestand jaarlijks op wijzigingen.

- Eenvoudige handelingen: mag via doe-het-zelf of door werknemer(s) met opleidingsattest eenvoudige handelingen  
Genageld

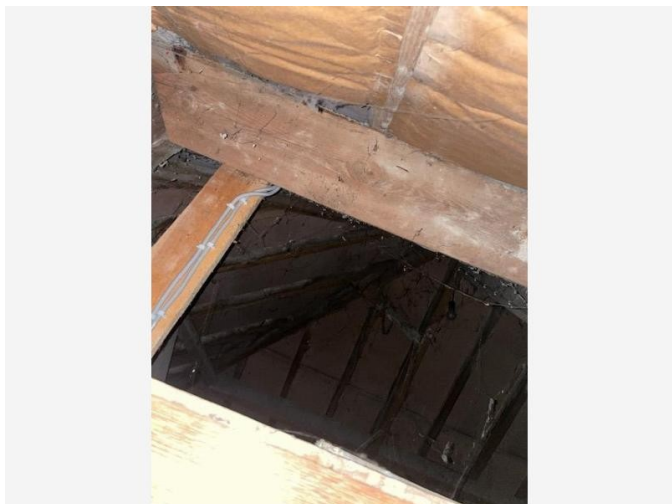
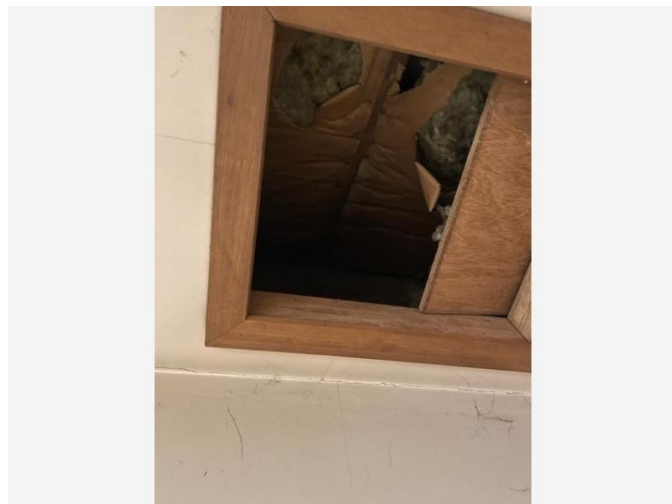
Het asbestmateriaal valt onder de mijlpaal van 2034.

Verwijderen

Eindbeoordeling materiaalrisico	Laag materiaalrisico en/of verlaagde kans op vezelvrijgave
---------------------------------	--

Gebondenheid	Categorie 1: hechtgebonden in oorsprong
Asbestsoort (vezeltype)	Crocidoliet aanwezig
Asbestconcentratie	Laag (< 50%)
Afschermingsgraad van het gehele materiaal	Geheel of deels (ook) vrij aan de binnenlucht
Toestand van het materiaal	Onbeschadigd, niet verweerd

Beschrijving	Onderdakplaat
Omgeving	Grenst aan binnen- en buitenlucht
Primaire drager	Schuin dak
Asbestmateriaal	Dak- en gevelbekleding - Plaat
Bindmiddel van asbestmateriaal	Cement
Gebondenheid op basis van bindmiddel	Hecht
Hoeveelheid (oppervlakte - dikte - aantal)	• 105,00 m <sup>2</sup> - 0,30 cm - 1 stuk
Totaal volume	0,315 m <sup>3</sup>
Eenvoudig bereikbaar	Ja
Bevestigingswijze	• Genageld, geniet
Identificatiemethode	Vaststelling zonder monsternamen

- Zorg voor een veilig beheer. Vermijd het beschadigen van het asbestmateriaal. Controleer de toestand jaarlijks op wijzigingen.

- Eenvoudige handelingen: mag via doe-het-zelf of door werknemer(s) met opleidingsattest eenvoudige handelingen  
Dakdekker met attest eenvoudige handelingen

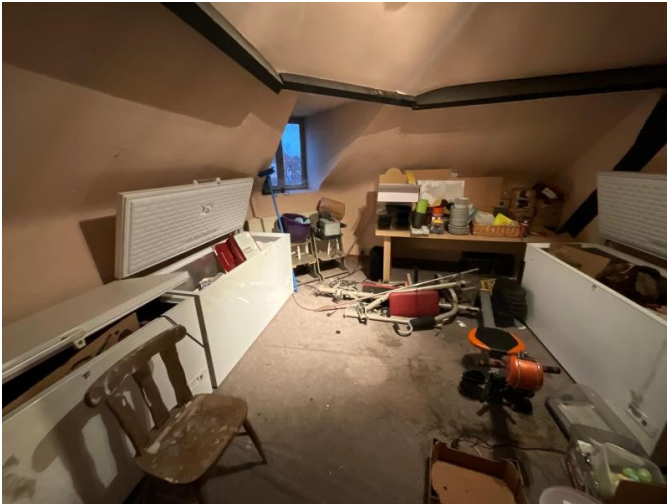
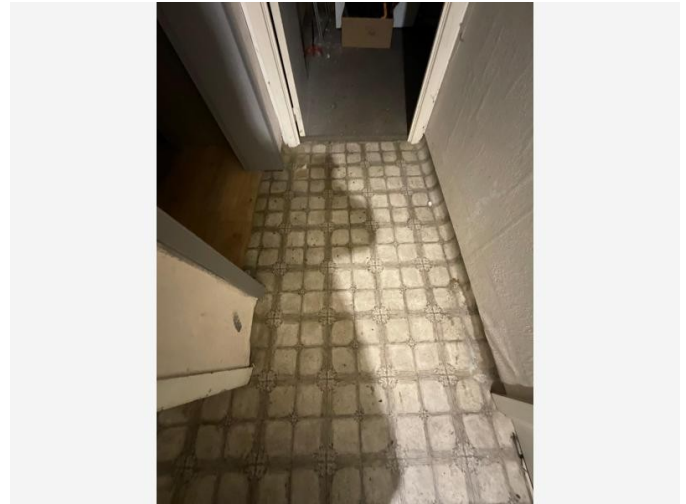
Het asbestmateriaal valt onder de mijlpaal van 2040.

Zorgvuldig beheren

Eindbeoordeling materiaalrisico	Laag materiaalrisico en/of verlaagde kans op vezelvrijgave
---------------------------------	--

Gebondenheid	Categorie 1: hechtgebonden in oorsprong
Asbestsoort (vezeltype)	Alleen chrysotiel
Asbestconcentratie	Laag (< 50%)
Afschermingsgraad van het gehele materiaal	Geheel of deels (ook) vrij aan de binnenlucht
Toestand van het materiaal	Licht beschadigd, licht verweerd. Intact materiaal type Pical – asbestboard of categorie III 'gebondenheid'

Beschrijving	Vinyl
Omgeving	Binnen
Primaire drager	Vloer
Asbestmateriaal	Prefab - afwerking - Vloerzeil
Bindmiddel van asbestmateriaal	Kunststof of -hars
Gebondenheid op basis van bindmiddel	Hecht
Hoeveelheid (oppervlakte - aantal)	• 12,00 m <sup>2</sup> - 1 stuk
Totale oppervlakte	12,00 m <sup>2</sup>
Eenvoudig bereikbaar	Ja
Bevestigingswijze	• Los (al dan niet bedekt)
Identificatiemethode	Vaststelling zonder monsternamen

- Zorg voor een veilig beheer. Vermijd het beschadigen van het asbestmateriaal. Controleer de toestand jaarlijks op wijzigingen.

- Eenvoudige handelingen: mag via doe-het-zelf of door werknemer(s) met opleidingsattest eenvoudige handelingen  
Los op de vloer

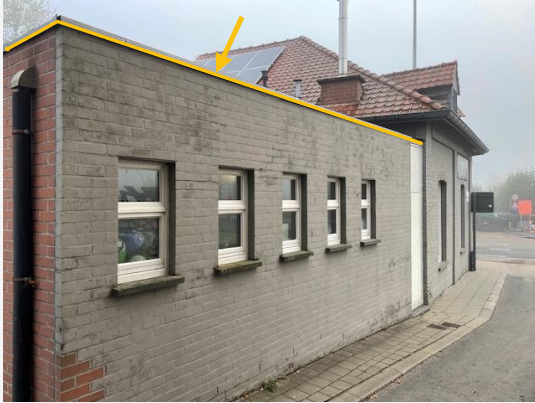
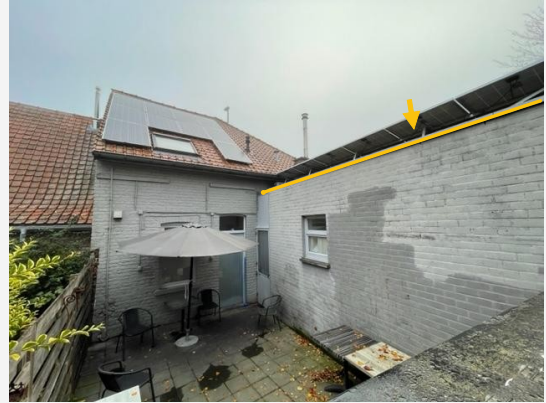
Het asbestmateriaal valt onder de mijlpaal van 2040.

Zorgvuldig beheren

Eindbeoordeling materiaalrisico	Laag materiaalrisico en/of verlaagde kans op vezelvrijgave
---------------------------------	--

Gebondenheid	Categorie 1: hechtgebonden in oorsprong
Asbestsoort (vezeltype)	Crocidoliet aanwezig
Asbestconcentratie	Laag (< 50%)
Afschermingsgraad van het gehele materiaal	Geheel of deels vrij aan de buitenlucht
Toestand van het materiaal	Licht beschadigd, licht verweerd. Intact materiaal type Pical – asbestboard of categorie III 'gebondenheid'

Beschrijving	Plat dak
Omgeving	Buiten
Primaire drager	Plat dak
Asbestmateriaal	Dak- en gevelbekleding - Roofing
Bindmiddel van asbestmateriaal	Bitumen (roofing, teer, asfalt)
Gebondenheid op basis van bindmiddel	Hecht
Hoeveelheid (oppervlakte - aantal)	• 29,90 m <sup>2</sup> - 1 stuk
Totale oppervlakte	29,90 m <sup>2</sup>
Eenvoudig bereikbaar	Ja
Bevestigingswijze	• Verlijmd, ingegoten, versmeerd
Identificatiemethode	Vaststelling zonder monsternamen

- Zorg voor een veilig beheer. Vermijd het beschadigen van het asbestmateriaal. Controleer de toestand jaarlijks op wijzigingen.

- Eenvoudige handelingen: enkel door erkend asbestverwijderaar  
Verlijmd

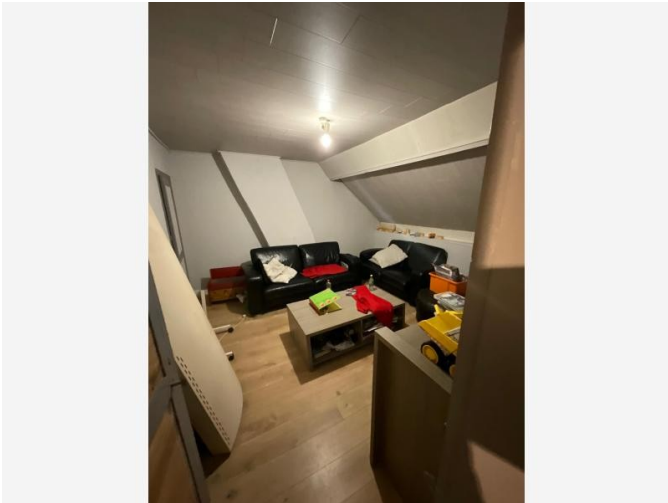
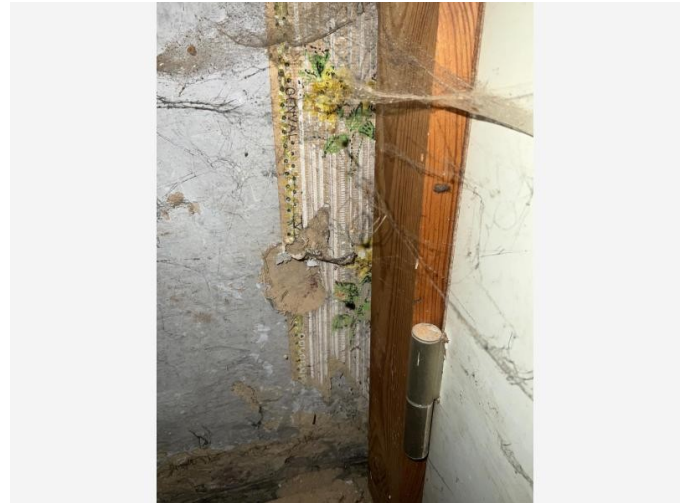
Geen asbest

#	Type	Referentie	Resultaat
5.1	Mengmonster	7464748	Geen asbest

Beschrijving	Muur
Omgeving	Binnen
Primaire drager	Binnenwand

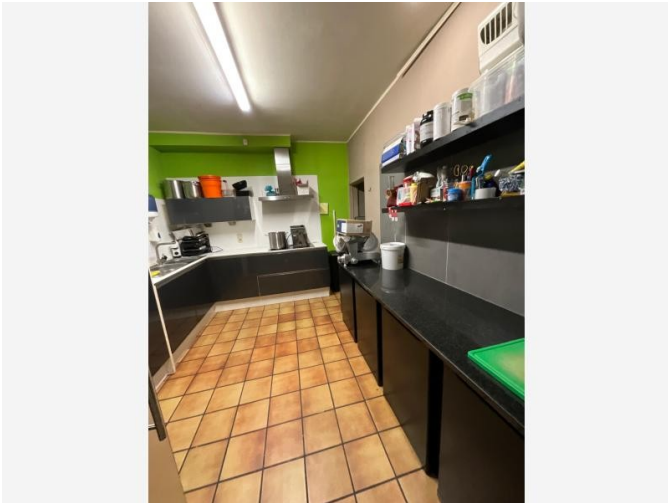
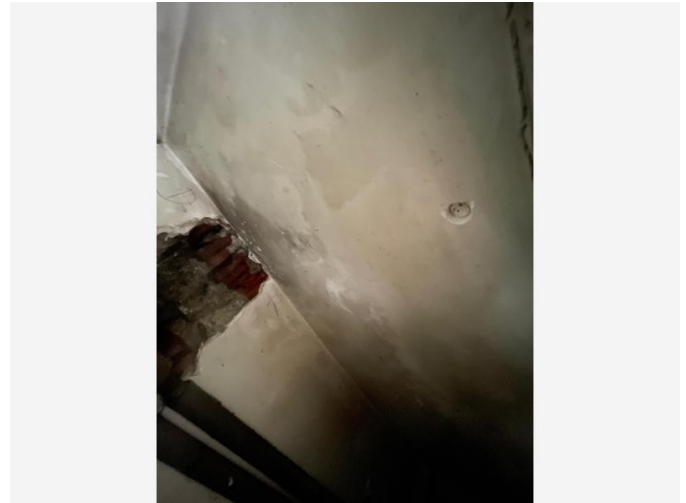
## Fiche 6: Plafond

Geen asbest

#	Type	Referentie	Resultaat
6.1	Mengmonster	7464747	Geen asbest

Beschrijving	Plafond
Omgeving	Binnen
Primaire drager	Plafond
