Asbestinventarisatetest

Zonnestraat 500, 9600 Ronse

Attestnummer : 20231128-000372.000

Uitgegeven op : 28.11.2023

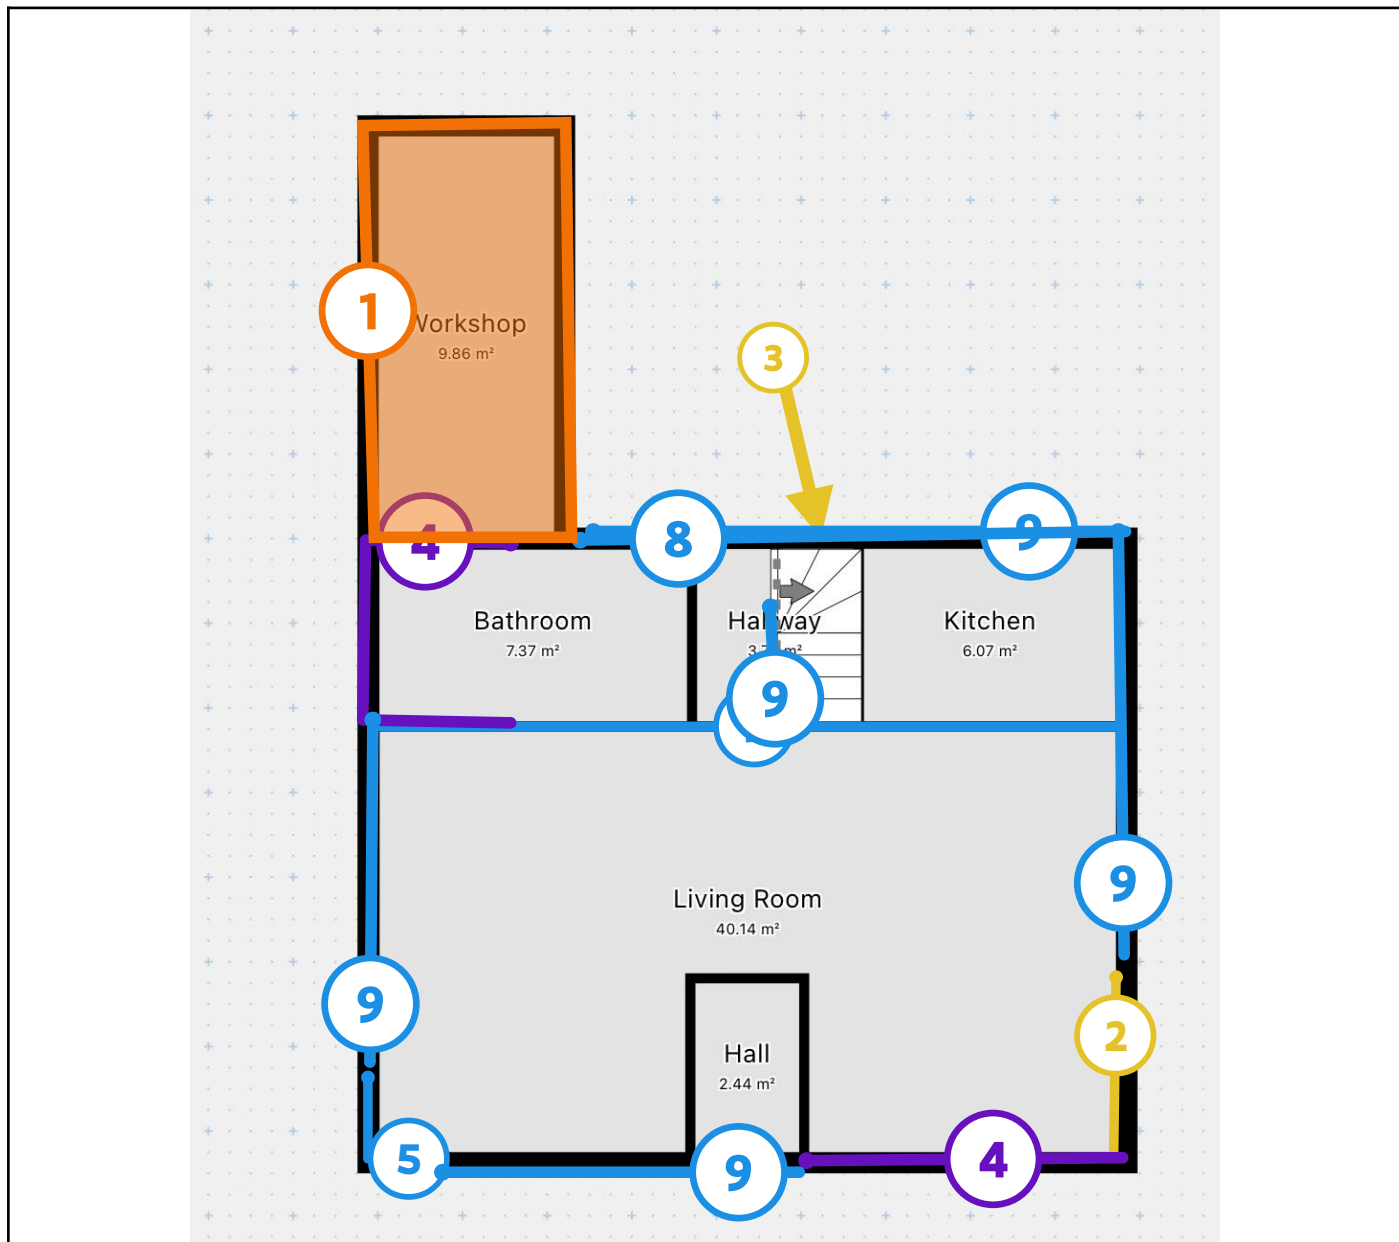
Plan 1.2: 0

Beschrijving	Type	Actie
1. golfplaat	Asbestmateriaal	Verwijderen
2. Asbest plaat	Asbestmateriaal	Zorgvuldig beheren
3. bakeliet	Asbestmateriaal	Zorgvuldig beheren
4. smeerlaag	Advies	-

5. pleisterwerk	Geen asbest	-
8. crepi	Geen asbest	-
9. valse wand	Geen asbest	-

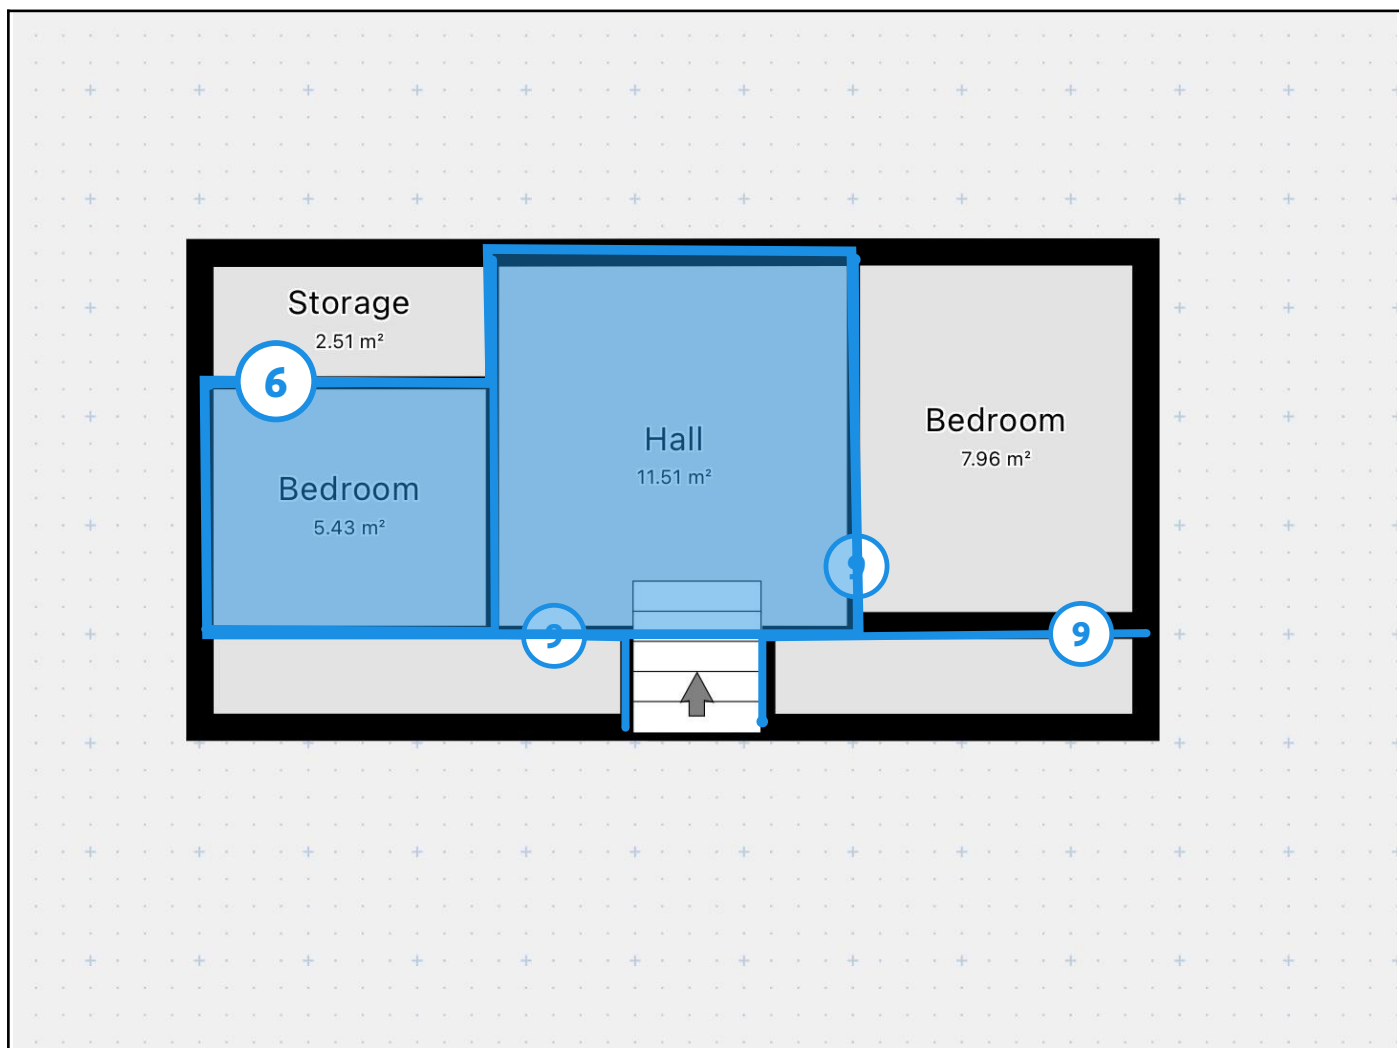
Plan 1.3: +1

Beschrijving	Type	Actie
6. vinylvloer	Geen asbest	-
9. valse wand	Geen asbest	-

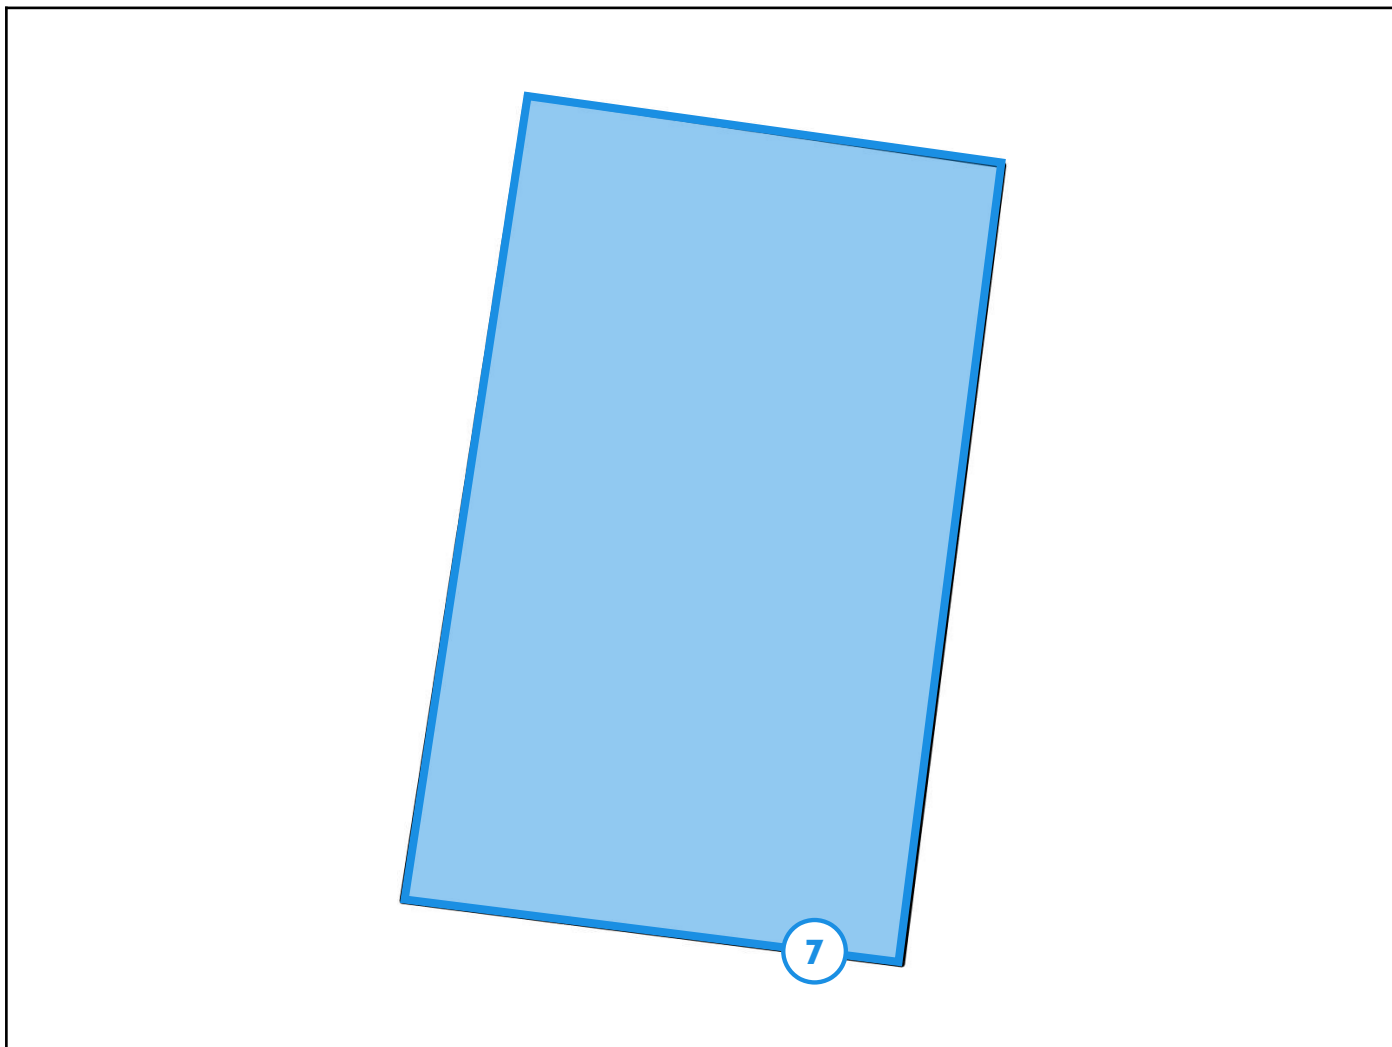
Plan 2.1: Bijgebouw plan

Beschrijving	Type	Actie
7. roofing	Geen asbest	-

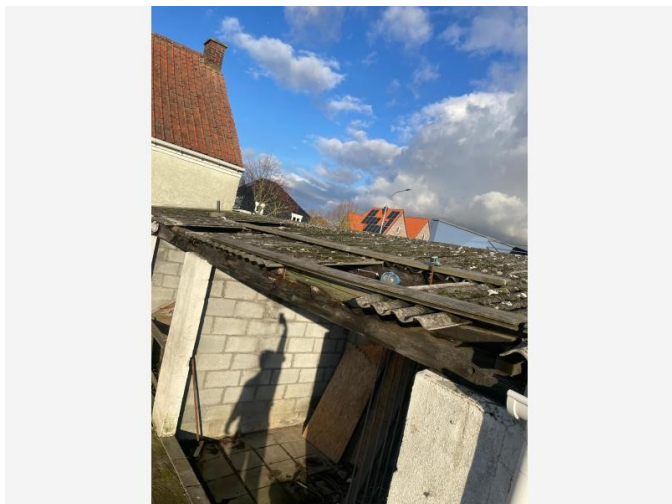
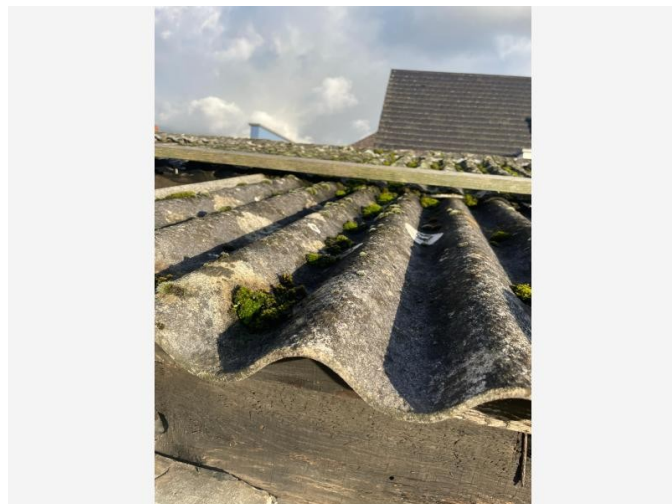
Het asbestmateriaal valt onder de mijlpaal van 2034.

Eindbeoordeling materiaalrisico	Verhoogd materiaalrisico en/of verhoogde kans op vezelvrijgave
---------------------------------	--

Gebondenheid	Categorie 1: hechtgebonden in oorsprong
Asbestsoort (vezeltype)	Crocidoliet aanwezig
Asbestconcentratie	Laag (< 50%)
Afschermingsgraad van het gehele materiaal	Geheel of deels vrij aan de buitenlucht
Toestand van het materiaal	Matig beschadigd, matig verweerd

Beschrijving	golfplaat
Omgeving	Buiten
Primaire drager	Schuin dak
Asbestmateriaal	Dak- en gevelbekleding - Golfplaat
Bindmiddel van asbestmateriaal	Cement
Gebondenheid op basis van bindmiddel	Hecht
Hoeveelheid (oppervlakte - aantal)	• 20,00 m ² - 1 stuk
Totale oppervlakte	20,00 m ²
Eenvoudig bereikbaar	Ja
Bevestigingswijze	• Genageld, geniet

Verwijderen

- Zorg voor een veilig beheer. Vermijd het beschadigen van het asbestmateriaal. Controleer de toestand jaarlijks op wijzigingen.
- Hemelwater dat afspoelt van asbestcement daken of gevels kan asbestdeeltjes bevatten. Gebruik het enkel voor gesloten circuits (bv. spoelen toiletten). Reinig na het vervangen van het dak of de gevel de dakgoten en regenwaterput of -ton om asbesthoudend sediment of slib te verwijderen

- Eenvoudige handelingen: mag via doe-het-zelf of door werknemer(s) met opleidingsattest eenvoudige handelingen
Hechtgebonden toepassing kan zelf verwijderd worden. Consulteer de site van OVAM voor tips.

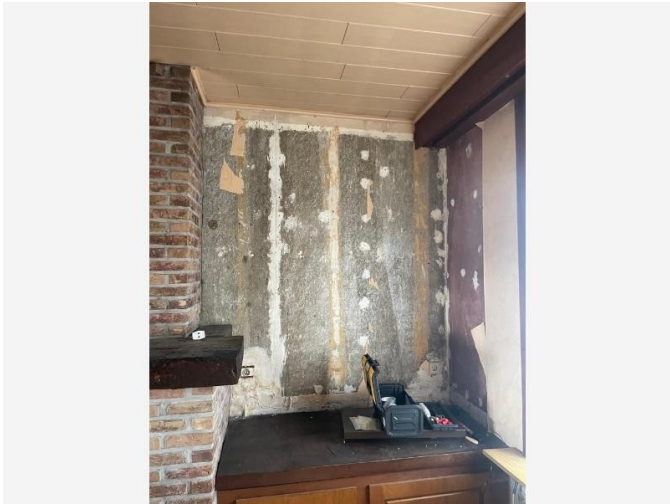
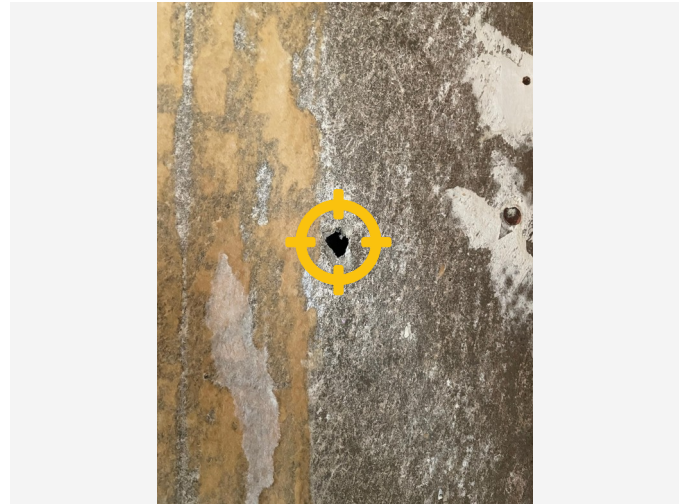
Het asbestmateriaal valt onder de mijlpaal van 2040.

Eindbeoordeling materiaalrisico	Laag materiaalrisico en/of verlaagde kans op vezelvrijgave
---------------------------------	--

Gebondenheid	Categorie 1: hechtgebonden in oorsprong
Asbestsoort (vezeltype)	Alleen chrysotiel
Asbestconcentratie	Laag (< 50%)
Afschermingsgraad van het gehele materiaal	Geheel of deels vrij aan de buitenlucht
Toestand van het materiaal	Licht beschadigd, licht verweerd. Intact materiaal type Pical – asbestboard of categorie III 'gebondenheid'

#	Type	Referentie	Resultaat
2.1	Puntmonster	ODB-001	Chrysotiel

Beschrijving	Asbest plaat
Omgeving	Binnen
Primaire drager	Binnenwand
Asbestmateriaal	Plaat, paneel, tablet - Generiek
Bindmiddel van asbestmateriaal	Kunststof of -hars
Gebondenheid op basis van bindmiddel	Hecht
Hoeveelheid (gewicht - aantal)	• 10,00 kg - 1 stuk

Zorgvuldig beheren

- Zorg voor een veilig beheer. Vermijd het beschadigen van het asbestmateriaal. Controleer de toestand jaarlijks op wijzigingen.

- Eenvoudige handelingen: mag via doe-het-zelf of door werknemer(s) met opleidingsattest eenvoudige handelingen
Hechtgebonden toepassing kan zelf verwijderd worden.

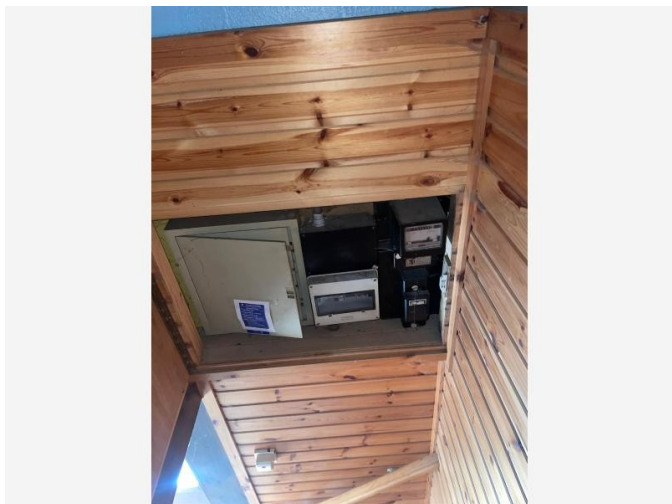
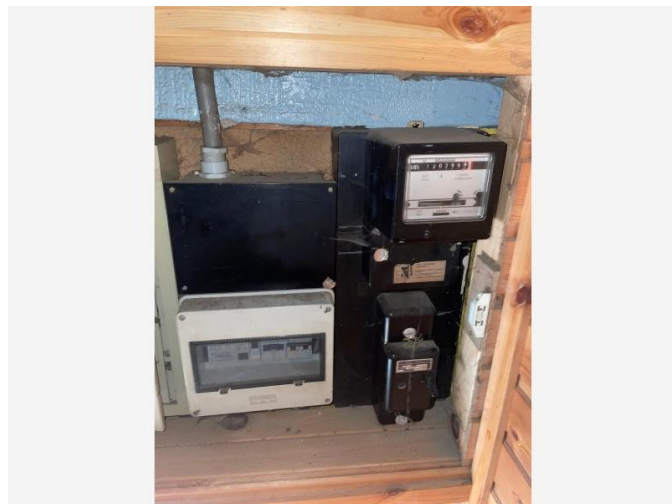
Het asbestmateriaal valt onder de mijlpaal van 2040.

Eindbeoordeling materiaalrisico	Laag materiaalrisico en/of verlaagde kans op vezelvrijgave
---------------------------------	--

Gebondenheid	Categorie 1: hechtgebonden in oorsprong
Asbestsoort (vezeltype)	Crocidoliet aanwezig
Asbestconcentratie	Laag (< 50%)
Afschermingsgraad van het gehele materiaal	Geheel of deels vrij aan de buitenlucht
Toestand van het materiaal	Licht beschadigd, licht verweerd. Intact materiaal type Pical – asbestboard of categorie III 'gebondenheid'

Beschrijving	bakeliet
Omgeving	Binnen
Primaire drager	Binnenwand
Asbestmateriaal	Plaat, paneel, tablet - Type Bakeliet
Bindmiddel van asbestmateriaal	Kunststof of -hars
Gebondenheid op basis van bindmiddel	Hecht
Hoeveelheid (oppervlakte - dikte - aantal)	• 1,00 m ² - 0,50 cm - 1 stuk
Totaal volume	0,005 m ³
Eenvoudig bereikbaar	Ja
Bevestigingswijze	• Geschroefd
Identificatiemethode	Vaststelling zonder monsternamen

Zorgvuldig beheren

- Zorg voor een veilig beheer. Vermijd het beschadigen van het asbestmateriaal. Controleer de toestand jaarlijks op wijzigingen.

- Eenvoudige handelingen: mag via doe-het-zelf of door werknemer(s) met opleidingsattest eenvoudige handelingen
Hechtgebonden toepassing kan zelf verwijderd worden.

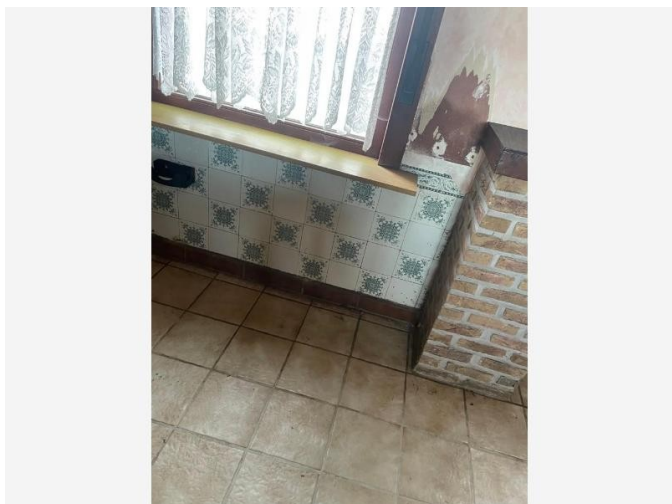
Smeerlaag achter wandtegels kan asbest bevatten, laat deze testen indien deze vrij komt.

Identificatiemethode	Redelijk vermoeden
Bindmiddel	Cement
Gebondenheid bindmiddel	Hecht

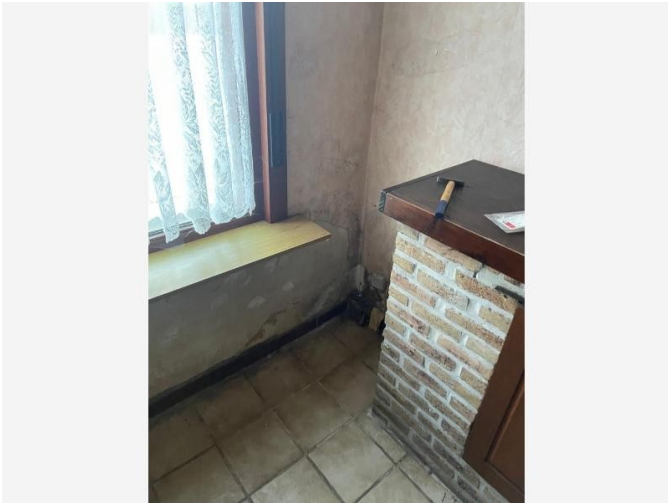
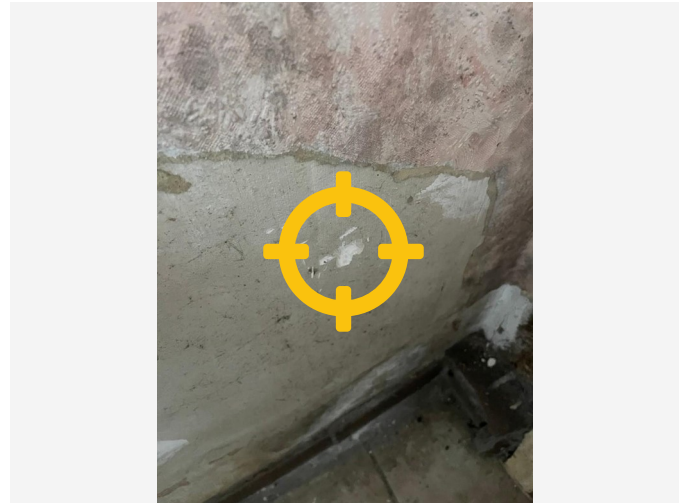
Geen asbest

#	Type	Referentie	Resultaat
5.1	Puntmonster	ODB-006	Geen asbest

Beschrijving	pleisterwerk
Omgeving	Binnen
Primaire drager	Binnenwand
Bindmiddel van materiaal	Gips - kalk

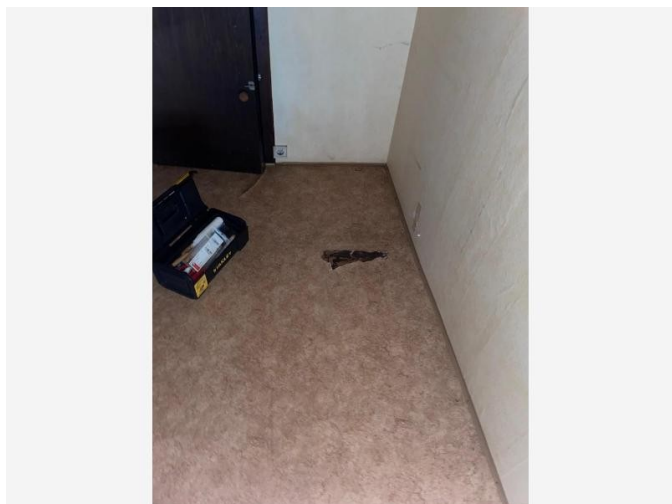
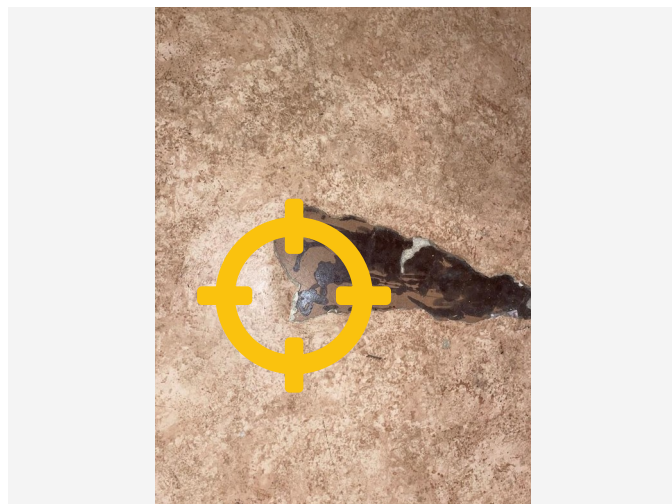
Geen asbest

#	Type	Referentie	Resultaat
6.1	Puntmonster	ODB-002	Geen asbest

Beschrijving	vinylvloer
Omgeving	Binnen
Primaire drager	Vloer
Bindmiddel van materiaal	Karton - papier - viltachtig

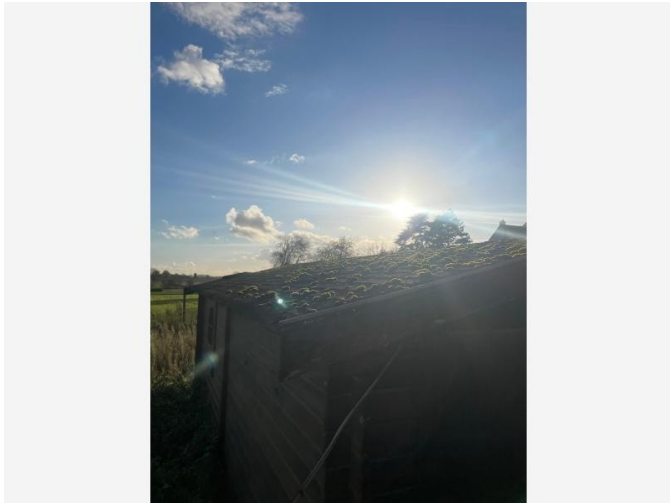
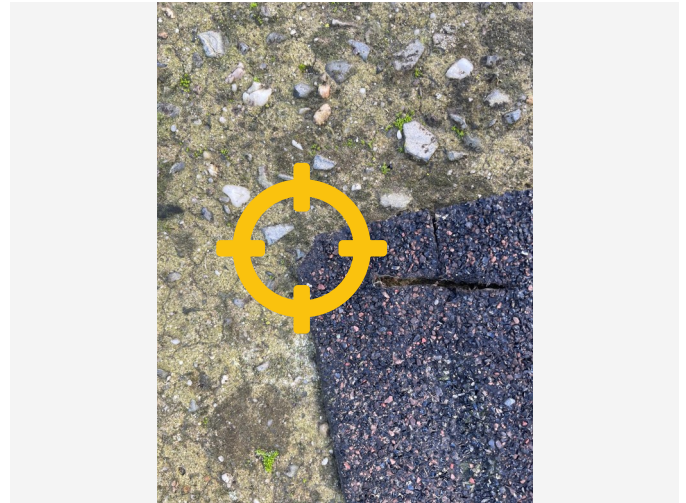
Fiche 7: roofing

Geen asbest

#	Type	Referentie	Resultaat
7.1	Puntmonster	ODB-004	Geen asbest

Beschrijving	roofing
Omgeving	Buiten
Primaire drager	Schuin dak
Bindmiddel van materiaal	Bitumen (roofing, teer, asfalt)

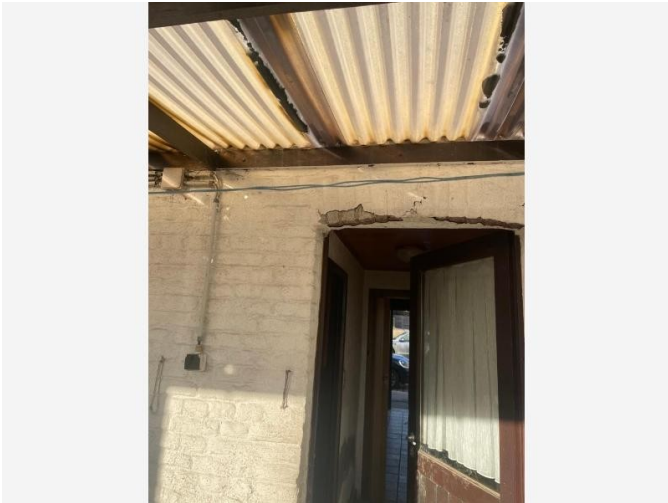
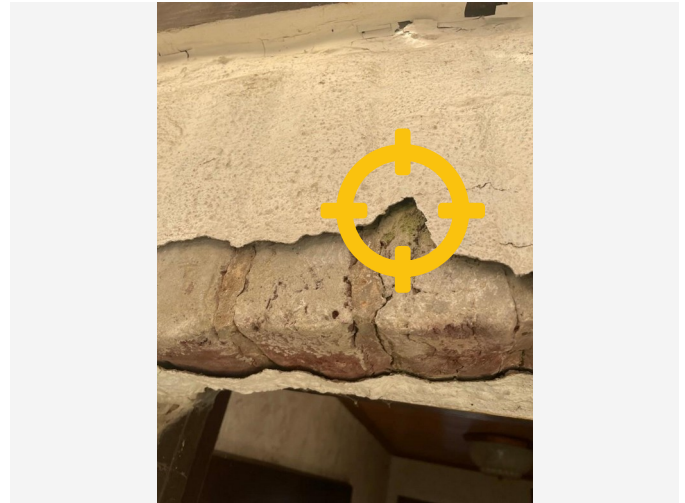
Fiche 8: crepi

Geen asbest

#	Type	Referentie	Resultaat
8.1	Puntmonster	ODB-003	Geen asbest

Beschrijving	crepi
Omgeving	Buiten
Primaire drager	Wand buitenschil
Bindmiddel van materiaal	Gips - kalk

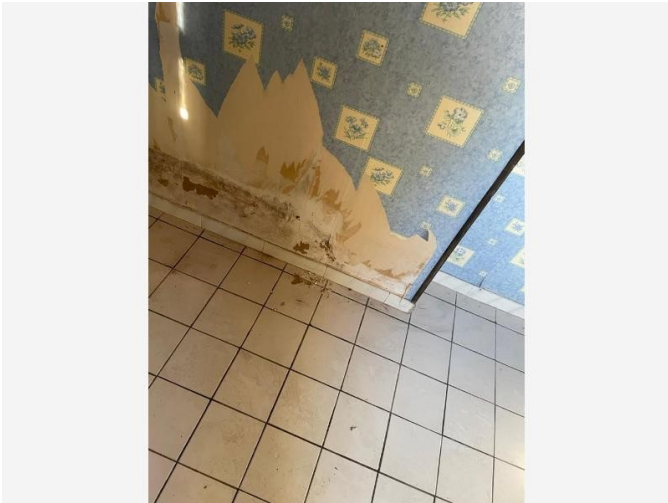
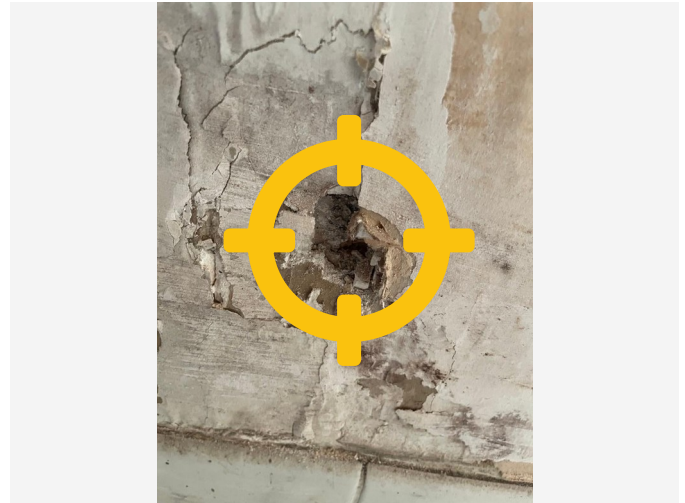
Fiche 9: valse wand

Geen asbest

#	Type	Referentie	Resultaat
9.1	Puntmonster	ODB-005	Geen asbest

Beschrijving	valse wand
Omgeving	Binnen
Primaire drager	Binnenwand
