Asbestinventarisatetest

Populierstraat 8, 9600 Ronse

Attestnummer : 20240318-000069.000

Uitgegeven op : 18.03.2024

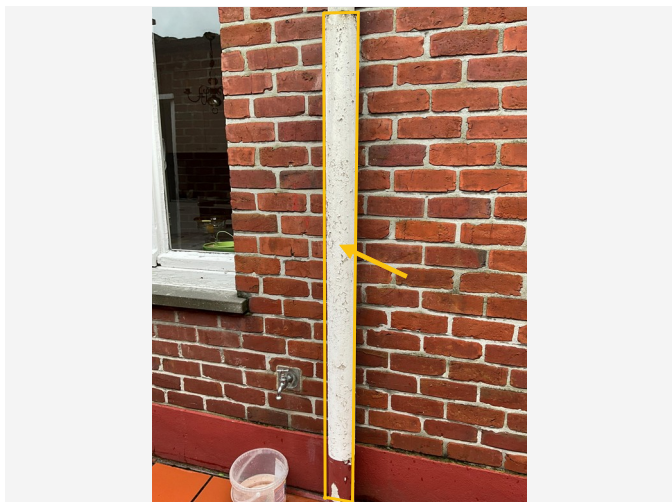
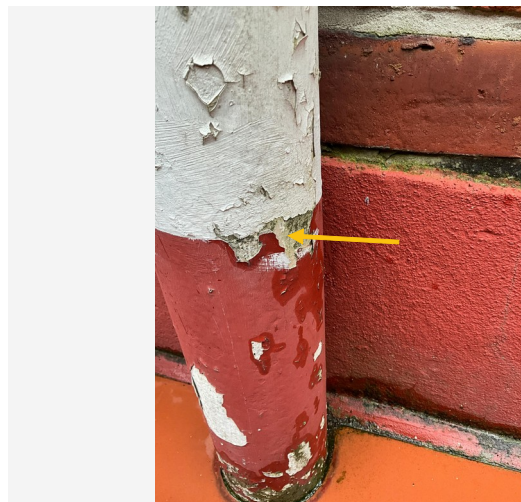
Het asbestmateriaal valt onder de mijlpaal van 2040.

Eindbeoordeling materiaalrisico	Verhoogd materiaalrisico en/of verhoogde kans op vezelvrijgave
---------------------------------	--

Gebondenheid	Categorie 1: hechtgebonden in oorsprong
Asbestsoort (vezeltype)	Alleen chrysotiel
Asbestconcentratie	Laag (< 50%)
Afschermingsgraad van het gehele materiaal	Geheel of deels (ook) vrij aan de binnenlucht
Toestand van het materiaal	Matig beschadigd, matig verweerd

Beschrijving	Asbestcement buis
Omgeving	Buiten
Primaire drager	Infrastructuur hemelwater (opvang en afvoer)
Asbestmateriaal	Buis, koker, leiding, pijp, doorvoer
Bindmiddel van asbestmateriaal	Cement
Gebondenheid op basis van bindmiddel	Hecht
Hoeveelheid (lengte - omtrek - dikte - aantal)	<ul style="list-style-type: none">• 1,80 m - 0,25 cm - 0,80 cm - 1 stuk
Totaal volume	< 0,001 m ³
Eenvoudig bereikbaar	Ja
Bevestigingswijze	<ul style="list-style-type: none">• Los (al dan niet bedekt)• Geklemd

- Verwijder dit asbestmateriaal zo snel mogelijk. Volg de toestand goed op.

- Eenvoudige handelingen: enkel door erkend asbestverwijderaar
Hechtgebonden in oorsprong, verwijderen zonder breken met de nodige beschermingsmiddelen.

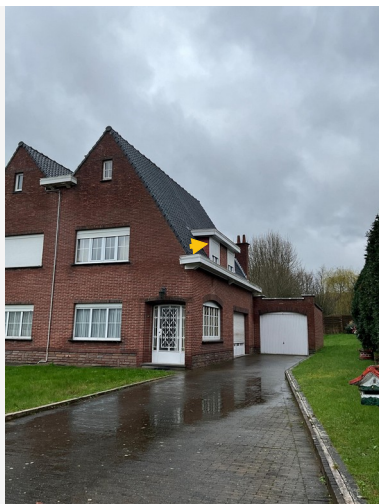
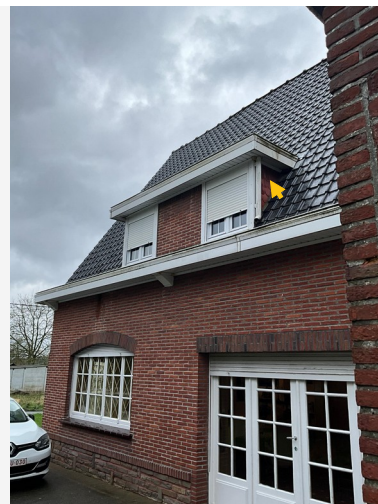
Het asbestmateriaal valt onder de mijlpaal van 2034.

Eindbeoordeling materiaalrisico	Laag materiaalrisico en/of verlaagde kans op vezelvrijgave
---------------------------------	--

Gebondenheid	Categorie 1: hechtgebonden in oorsprong
Asbestsoort (vezeltype)	Crocidoliet aanwezig
Asbestconcentratie	Laag (< 50%)
Afschermingsgraad van het gehele materiaal	Geheel of deels vrij aan de buitenlucht
Toestand van het materiaal	Onbeschadigd, niet verweerd

Beschrijving	Asbestcement gevellen
Omgeving	Buiten
Primaire drager	Wand buitenschil
Asbestmateriaal	Dak- en gevelbekleding - Lei, shingle
Bindmiddel van asbestmateriaal	Cement
Gebondenheid op basis van bindmiddel	Hecht
Hoeveelheid (oppervlakte - aantal)	• 1,00 m ² - 1 stuk
Totale oppervlakte	1,00 m ²
Eenvoudig bereikbaar	Ja

- Zorg voor een veilig beheer. Vermijd het beschadigen van het asbestmateriaal. Controleer de toestand jaarlijks op wijzigingen.
- Hemelwater dat afspoelt van asbestcement daken of gevels kan asbestdeeltjes bevatten. Gebruik het enkel voor gesloten circuits (bv. spoelen toiletten). Reinig na het vervangen van het dak of de gevel de dakgoten en regenwaterput of -ton om asbesthoudend sediment of slib te verwijderen

- Eenvoudige handelingen: mag via doe-het-zelf of door werknemer(s) met opleidingsattest eenvoudige handelingen
Hechtegebonden in oorsprong, enkel indien dit verwijderd kan worden zonder breken mag dit via doe-het-zelf, met de nodige tools en beschermingsmiddelen of door werknemers met een opleidingsattest, zie alle info via <https://ovam.vlaanderen.be/asbestdaken-en-gevels>

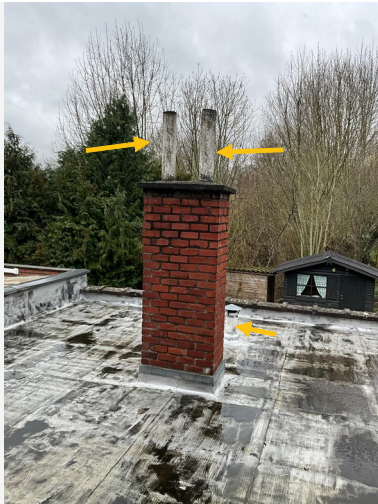
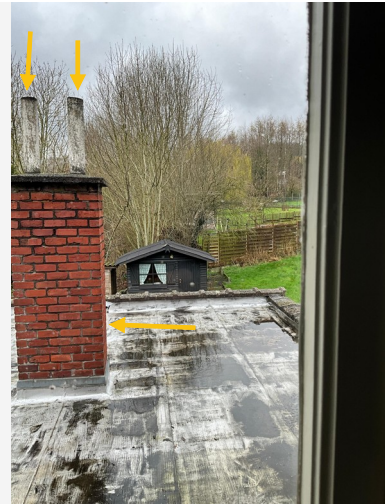
Het asbestmateriaal valt onder de mijlpaal van 2034.

Hechtgebonden in oorsprong maar kan niet verwijderd worden zonder breken daar deze ingegoten zijn.

Eindbeoordeling materiaalrisico	Verhoogd materiaalrisico en/of verhoogde kans op vezelvrijgave
---------------------------------	--

Gebondenheid	Categorie 1: hechtgebonden in oorsprong
Asbestsoort (vezeltype)	Crocidoliet aanwezig
Asbestconcentratie	Laag (< 50%)
Afschermingsgraad van het gehele materiaal	Geheel of deels vrij aan de buitenlucht
Toestand van het materiaal	Matig beschadigd, matig verweerd

Beschrijving	Rookgaskanalen
Omgeving	Buiten
Primaire drager	Plat dak
Asbestmateriaal	Rookgaskanaal
Bindmiddel van asbestmateriaal	Cement
Gebondenheid op basis van bindmiddel	Hecht
Hoeveelheid (lengte - omtrek - dikte - aantal)	<ul style="list-style-type: none"> 1,30 m - 20,00 cm - 1,00 cm - 1 stuk
Totaal volume	0,003 m ³
Eenvoudig bereikbaar	Ja
Bevestigingswijze	<ul style="list-style-type: none"> Verlijmd, ingegoten, versmeerd

Identificatiemethode	Vaststelling zonder monstername
Destructieve handeling voor identificatie	Nee
Opmerking	2 buizen van diameter 20 cm, hoogte 0.5 meter 1 buis van diameter 20 cm, hoogte 0.3 meter

- Zorg voor een veilig beheer. Vermijd het beschadigen van het asbestmateriaal. Controleer de toestand jaarlijks op wijzigingen.

- Eenvoudige handelingen: enkel door erkend asbestverwijderaar
Deze schouwpijpen mag je niet zelf wegnemen (aangezien deze gedeeltelijk ingemetst zijn). Schakel hulp in van professionals.

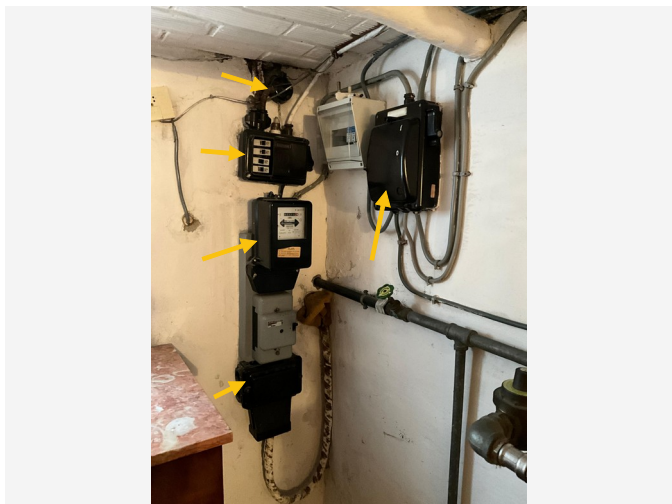
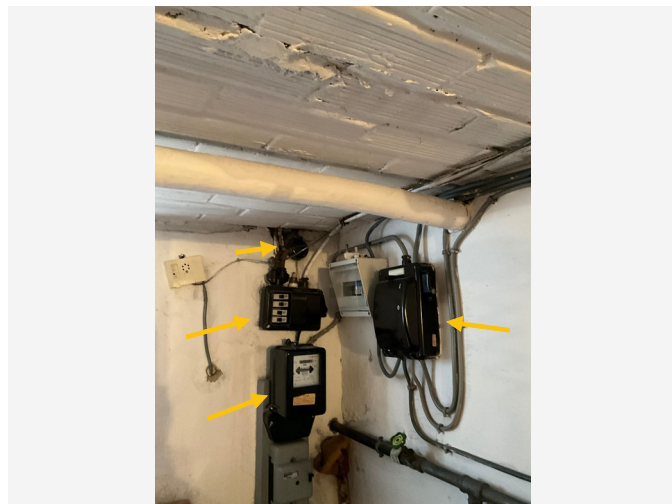
Het asbestmateriaal valt onder de mijlpaal van 2040.

Eindbeoordeling materiaalrisico	Zeer laag materiaalrisico en/of zeer lage kans op vezelvrijgave
---------------------------------	---

Gebondenheid	Categorie 1: hechtgebonden in oorsprong
Asbestsoort (vezeltype)	Alleen chrysotiel
Asbestconcentratie	Laag (< 50%)
Afschermingsgraad van het gehele materiaal	Geheel of deels (ook) vrij aan de binnenlucht
Toestand van het materiaal	Onbeschadigd, niet verweerd

Beschrijving	Bakeliet tellerkast en zekeringskasten
Omgeving	Binnen
Primaire drager	Communicatie en elektrische infrastructuur en uitrusting
Asbestmateriaal	Plaat, paneel, tablet - Type Bakeliet
Bindmiddel van asbestmateriaal	Kunststof of -hars
Gebondenheid op basis van bindmiddel	Hecht
Hoeveelheid (oppervlakte - dikte - aantal)	• 1,00 m ² - 1,00 cm - 1 stuk
Totaal volume	0,01 m ³
Eenvoudig bereikbaar	Ja
Bevestigingswijze	• Geschroefd

- Zorg voor een veilig beheer. Vermijd het beschadigen van het asbestmateriaal. Controleer de toestand jaarlijks op wijzigingen.

- Eenvoudige handelingen: mag via doe-het-zelf of door werknemer(s) met opleidingsattest eenvoudige handelingen
Hechtgebonden in oorsprong, te verwijderen zonder breken.

Met de nodige beschermingsmiddelen. Worden verwijderd door de energiemaatschappij.

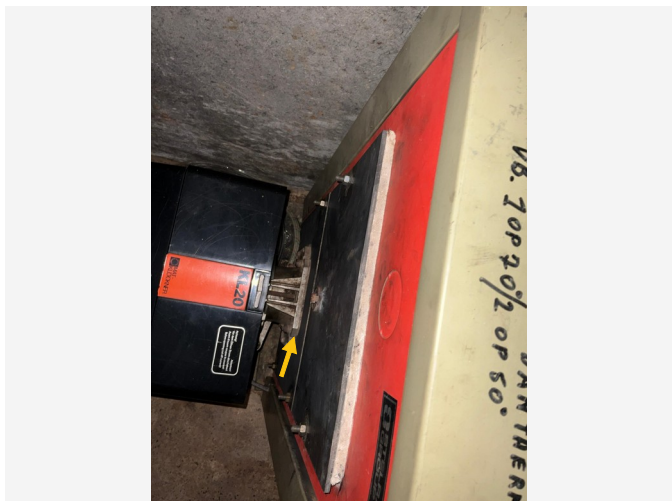
Fiche 5: Oude VC ketel kan asbestpakking of touw bevatten enkel via destructief

Enkel via een destructief onderzoek traceerbaar.

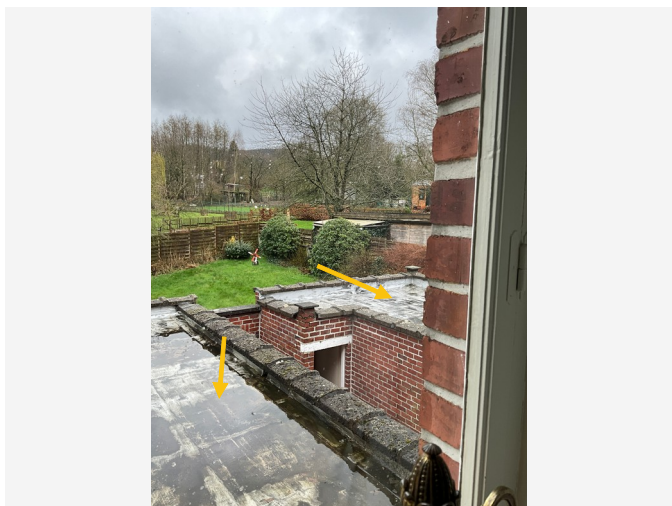
Geen asbestverdachtmateriaal op het dak aanwezig volgens een niet destructief onderzoek.

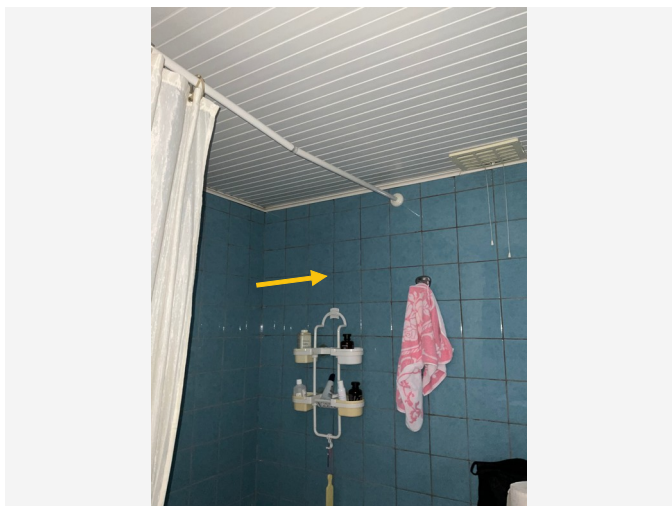
Mogelijk bevindt er zich asbestverdachte tegelijm achter de wandtegels. Dit was niet waarneembaar, er waren geen bestaande beschadigingen of openingen in de wandtegels. Enkel via een destructief onderzoek traceerbaar.

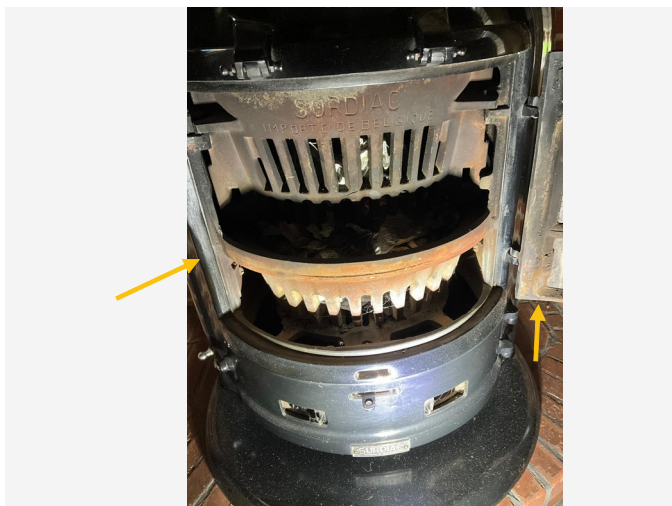
Geen asbestverdacht materiaal

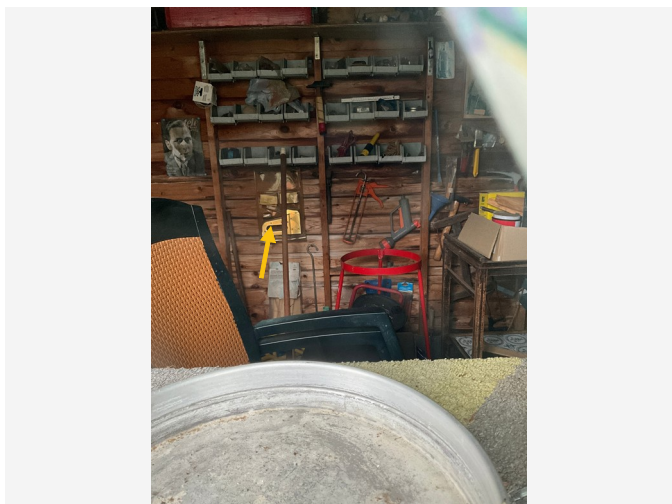
Geen asbestverdachte materialen aangetroffen, houten tuinhuisje

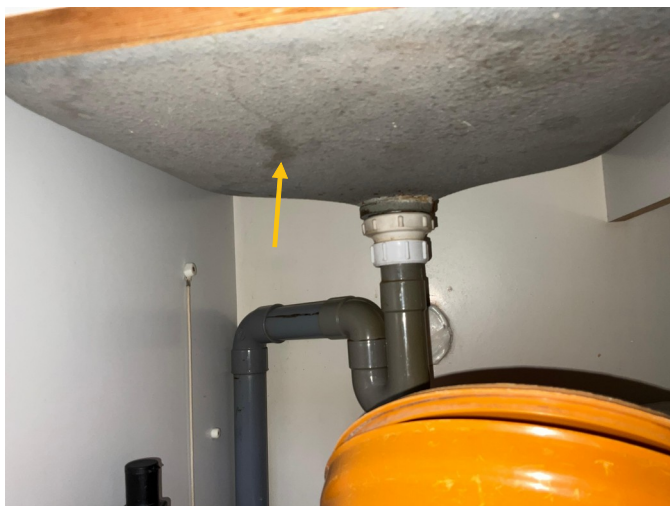
Geen anti-deun aanwezig

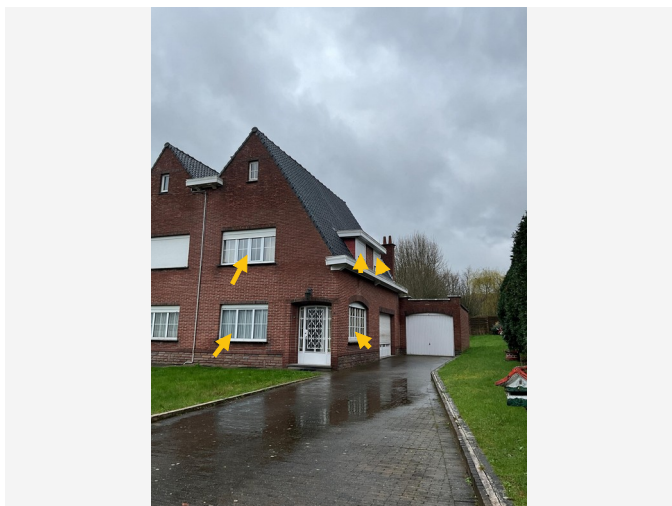
Soepele voegen aan ramen niet asbestverdacht.

Enkel achteraan en op tweede verdieping nog oude ramen aanwezig.

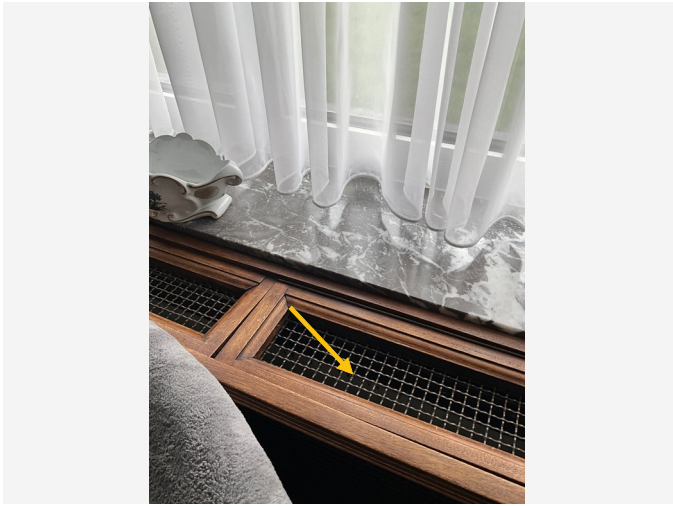
Radiatoren kunnen asbestpakkingen bevatten, enkel traceerbaar via een destructief onderzoek.

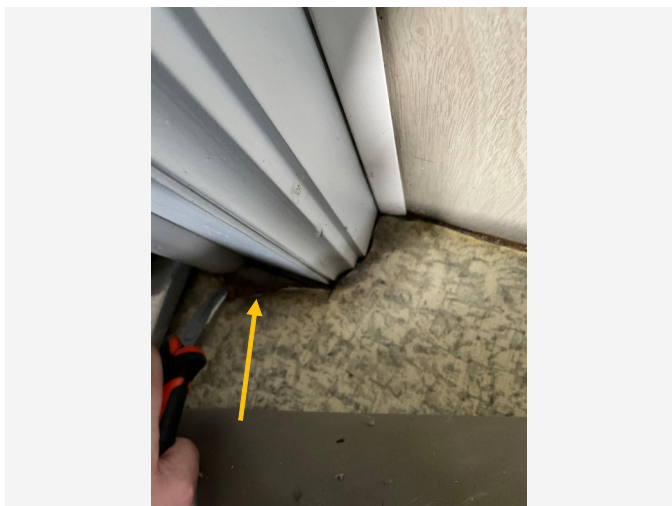
Geen verdachte vinyl op de tweede verdieping onder tapijt.

Tapijt was een stuk los, daardoor traceerbaar, niet asbestverdacht.

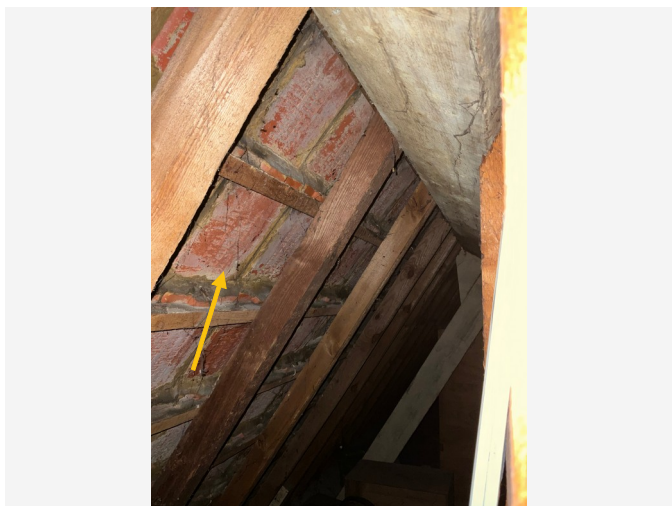
Geen onderdak platen te zien, waar het onderdak zichtbaar is.

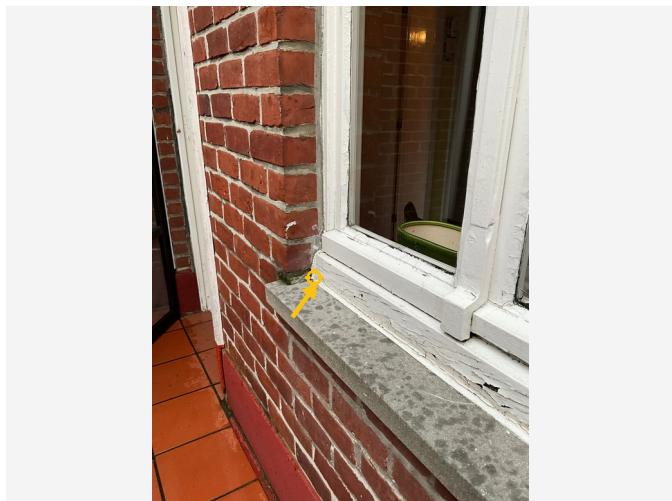
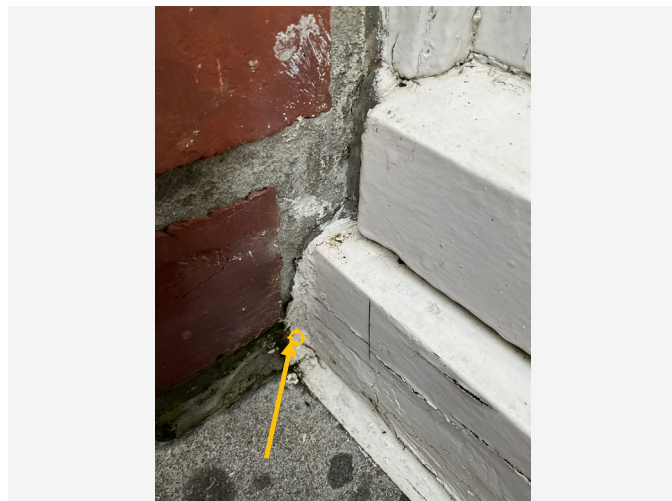
Fiche 16: Mastiek aan ramen tussen raam en vensterbank

Geen asbest

#	Type	Referentie	Resultaat
16.1	Puntmonster	M3	Geen asbest

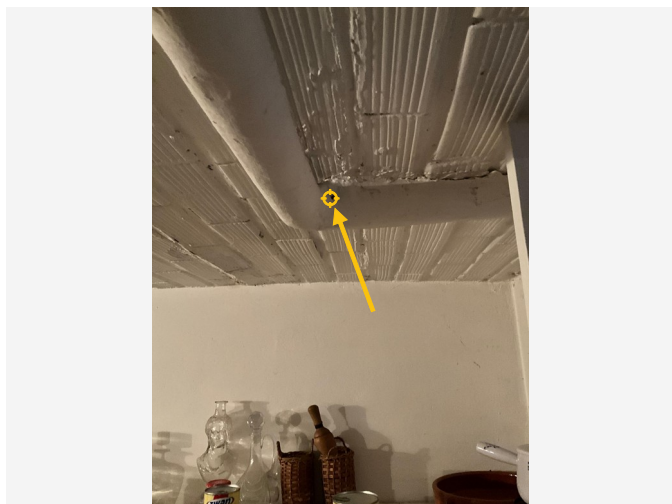
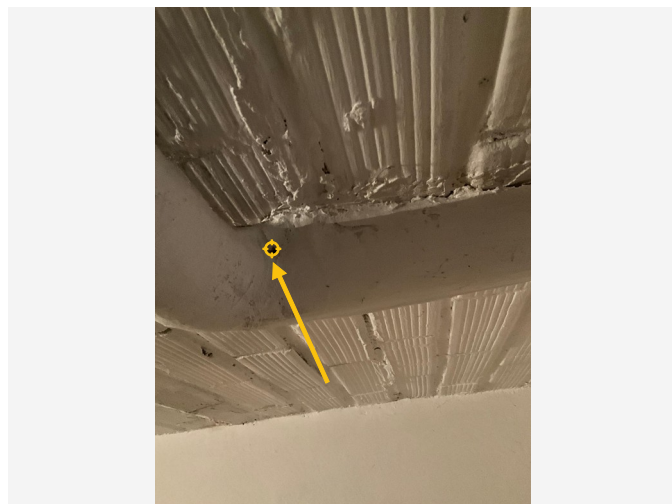
Geen asbest

#	Type	Referentie	Resultaat
17.1	Mengmonster	M5	Geen asbest

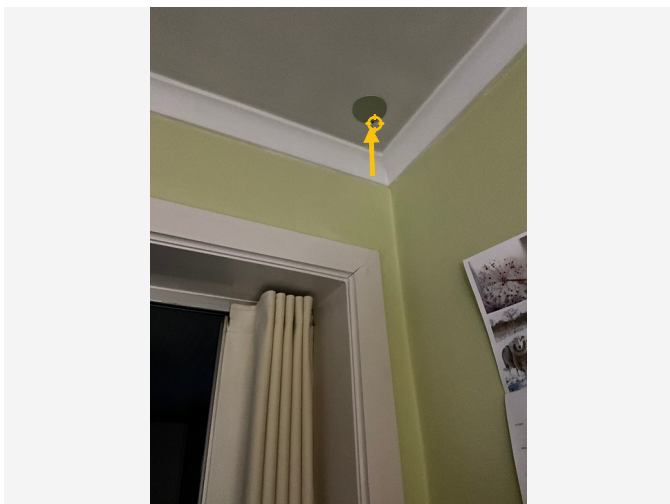
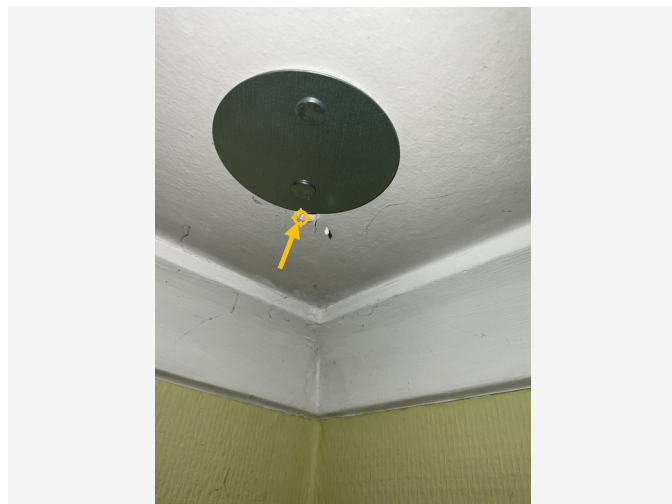
Fiche 18: Bepleistering plafond

Geen asbest

#	Type	Referentie	Resultaat
18.1	Mengmonster	M2	Geen asbest

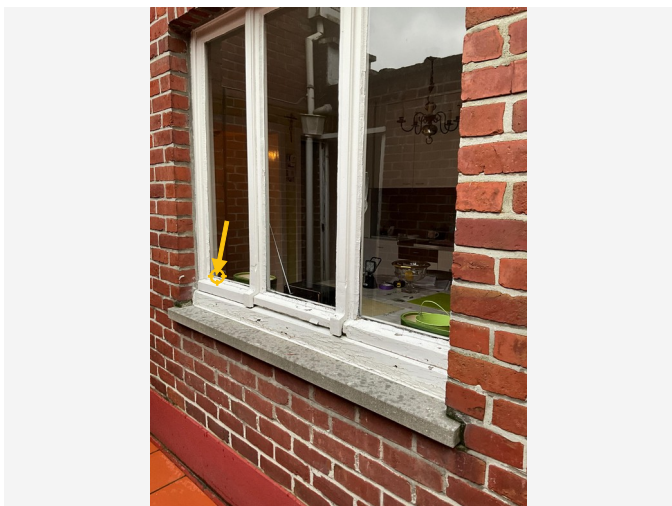
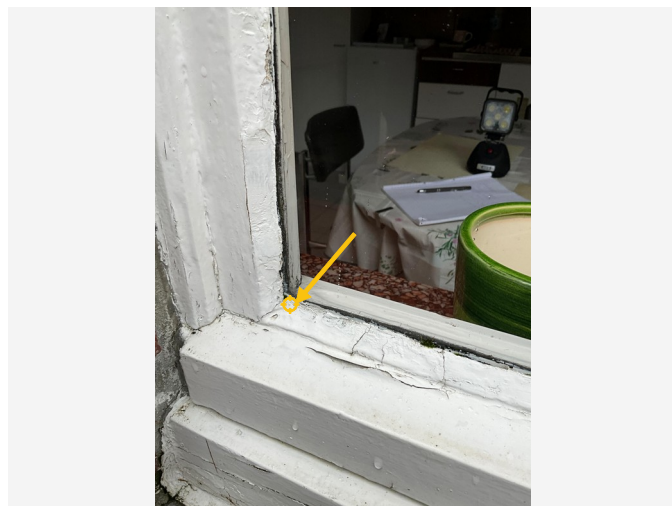
Geen asbest

#	Type	Referentie	Resultaat
19.1	Puntmonster	M4	Geen asbest

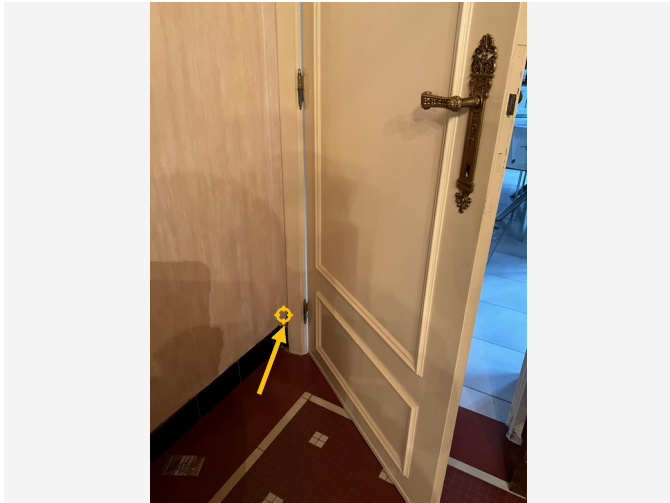
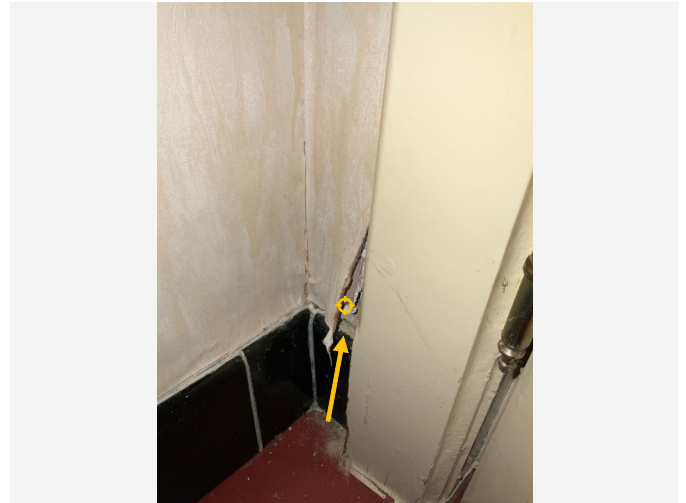
Geen asbest

#	Type	Referentie	Resultaat
20.1	Mengmonster	M1	Geen asbest

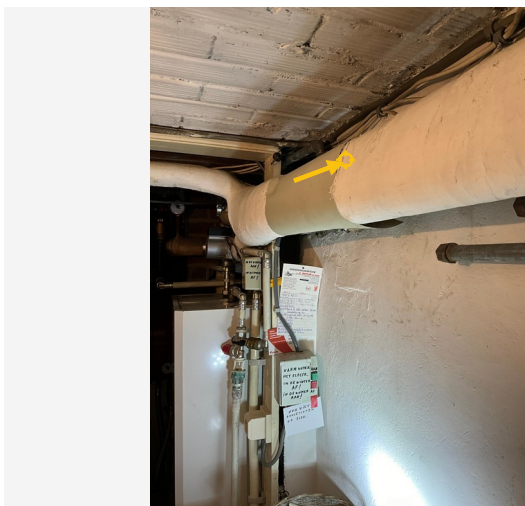
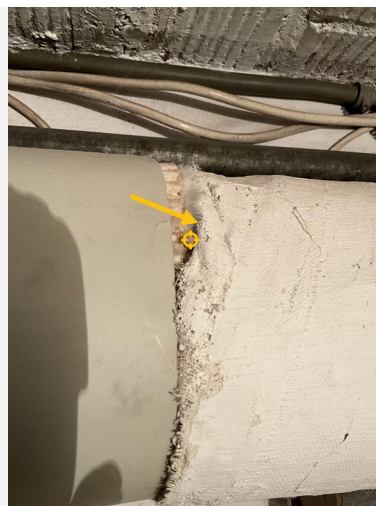
Geen asbest

#	Type	Referentie	Resultaat
21.1	Mengmonster	M6	Geen asbest
