Asbestinventarisatetest

Drielindenstraat 4, 8550 Zwevegem

Attestnummer : 20231030-000477.000

Uitgegeven op : 30.10.2023

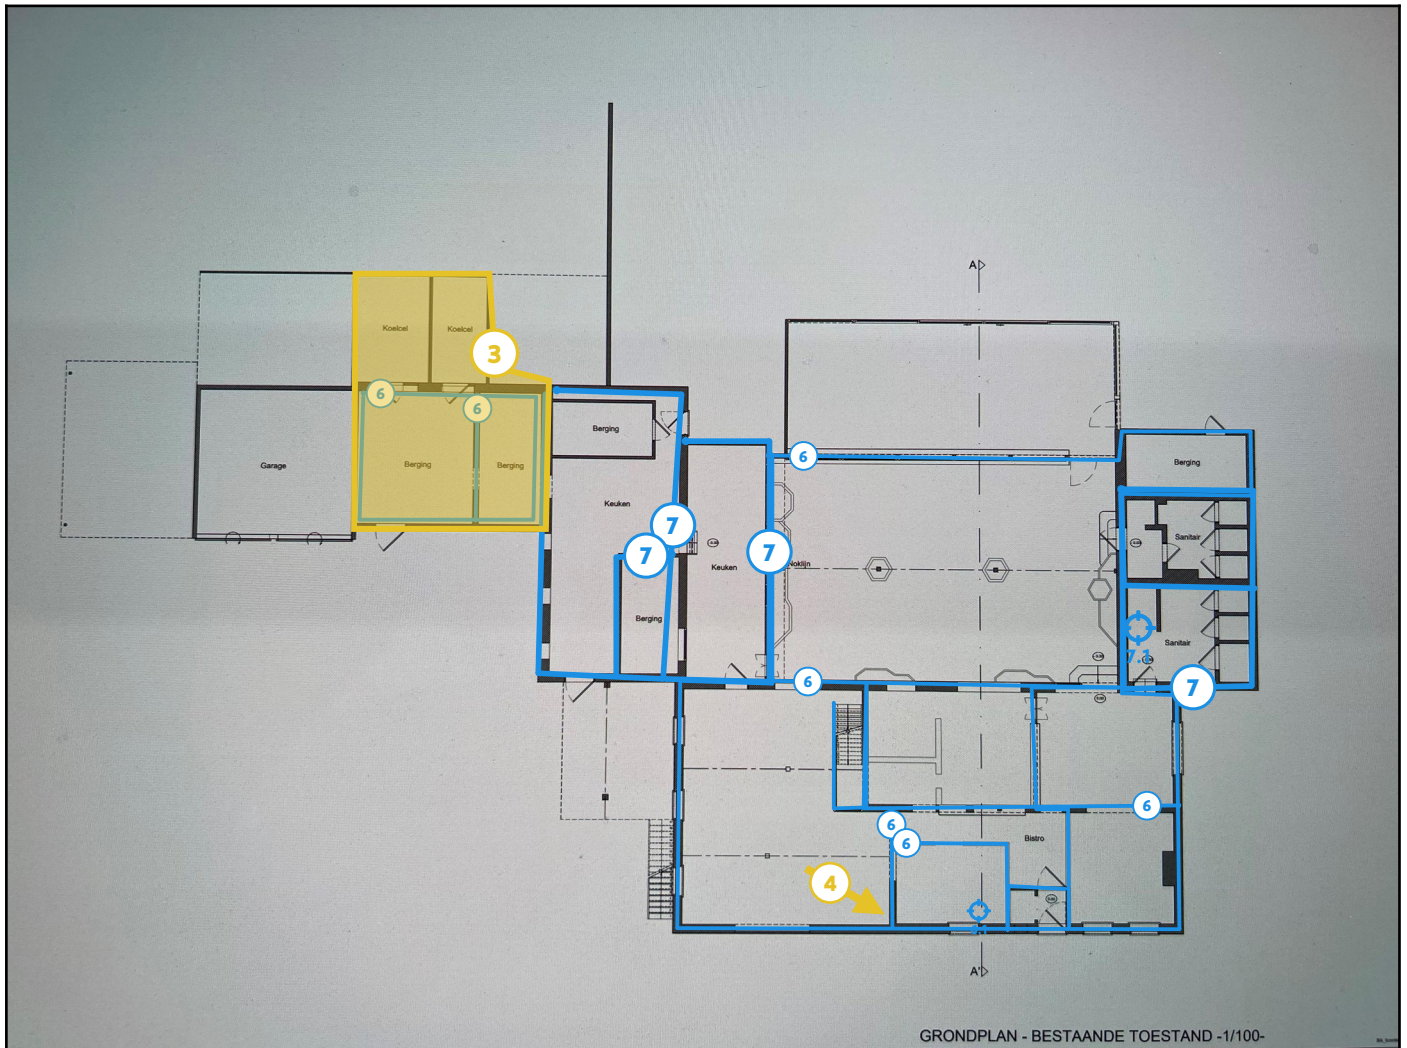
Plan 1.1: GLV

Beschrijving	Type	Actie
3. 5 - onderdak	Asbestmateriaal	Zorgvuldig beheren
4. 7 - bakeliet	Asbestmateriaal	Zorgvuldig beheren
6. 1 - Pleister wand +0 droog	Geen asbest	-
6.1 Code: Staal 1	Puntmonster	-
7. 2 - Pleister wand +0 natte ruimte	Geen asbest	-
7.1 Code: Staal 2	Puntmonster	-

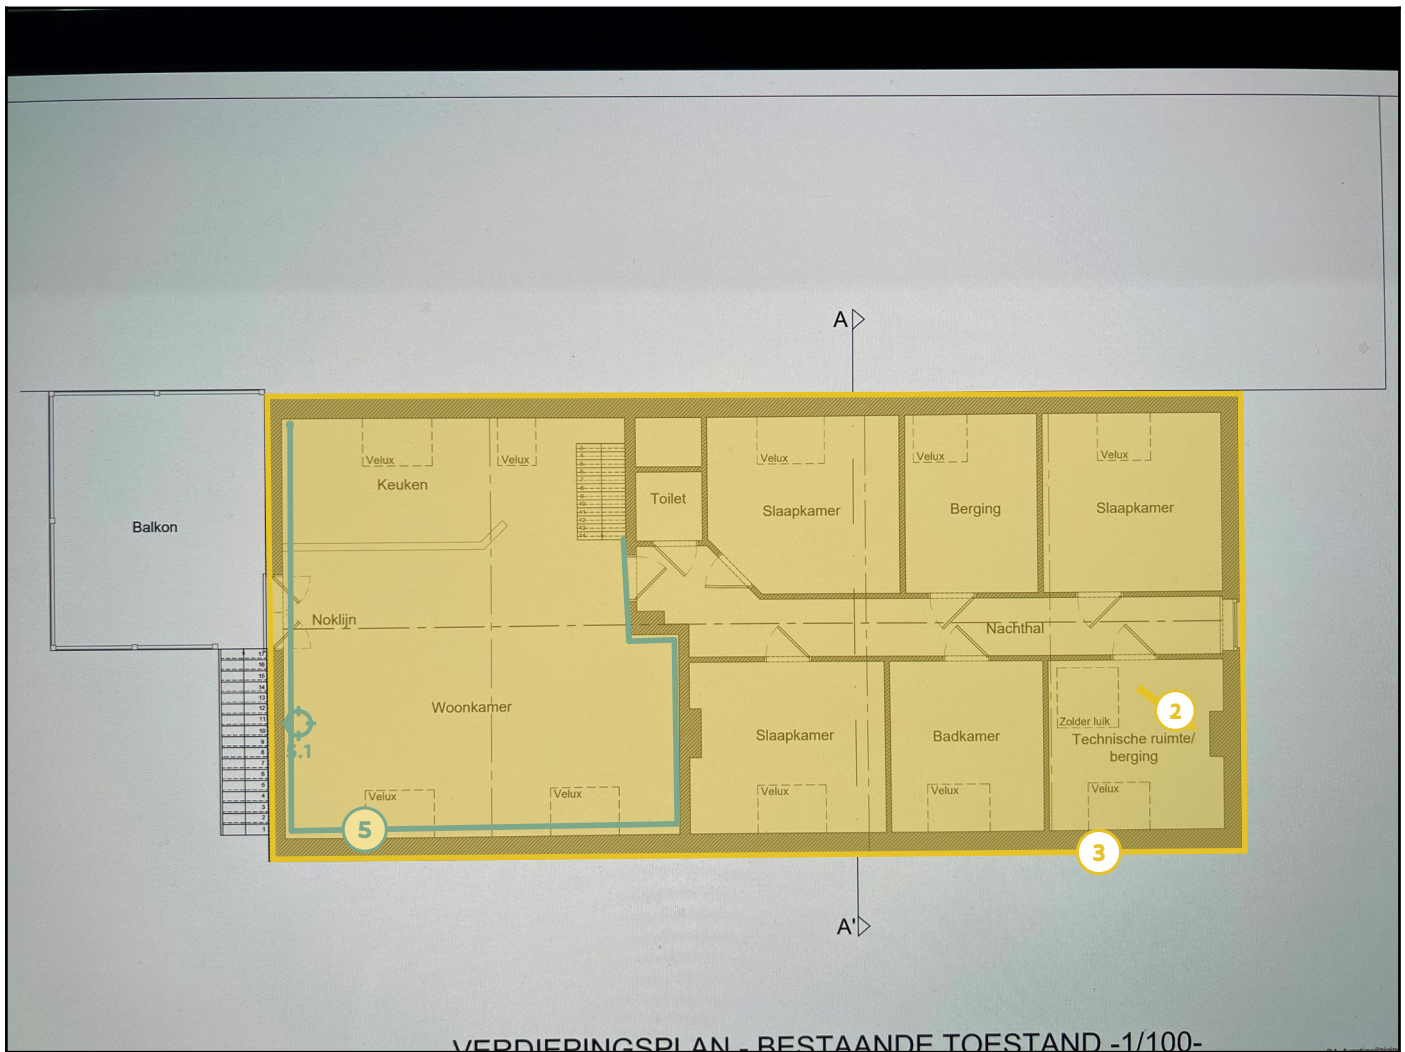
Plan 1.2: 1e

Beschrijving	Type	Actie
2. 6 - pakking	Asbestmateriaal	Zorgvuldig beheren
3. 5 - onderdak	Asbestmateriaal	Zorgvuldig beheren
5. 3 - Pleister wand +1 droog	Geen asbest	-
5.1 Code: Staal 3	Puntmonster	-

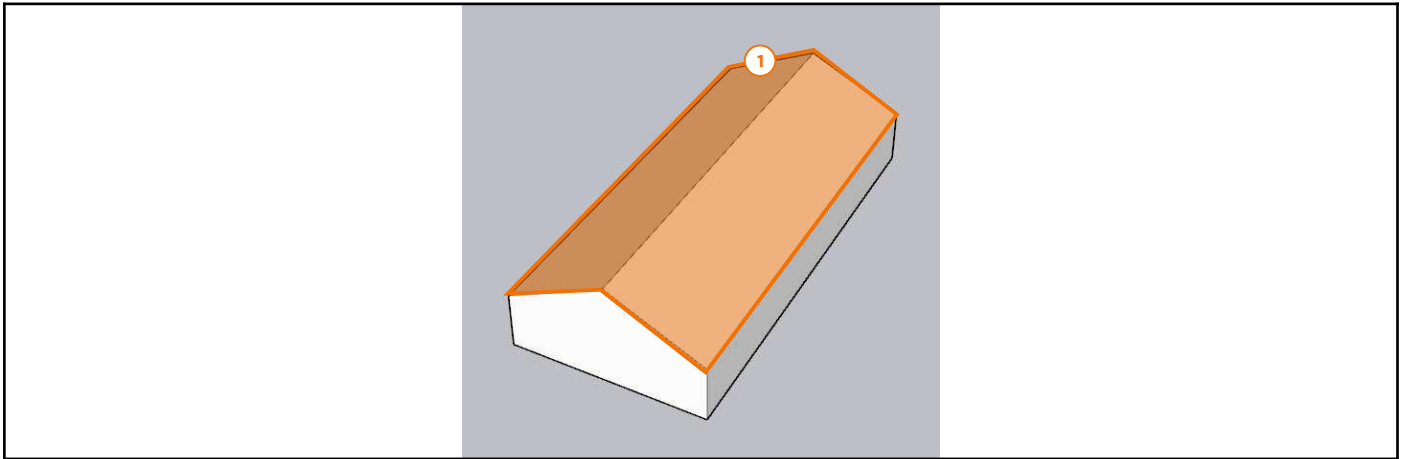
Plan 2.1: dak tuinhuis

Beschrijving	Type	Actie
1. 4 - golfdak	Asbestmateriaal	Verwijderen

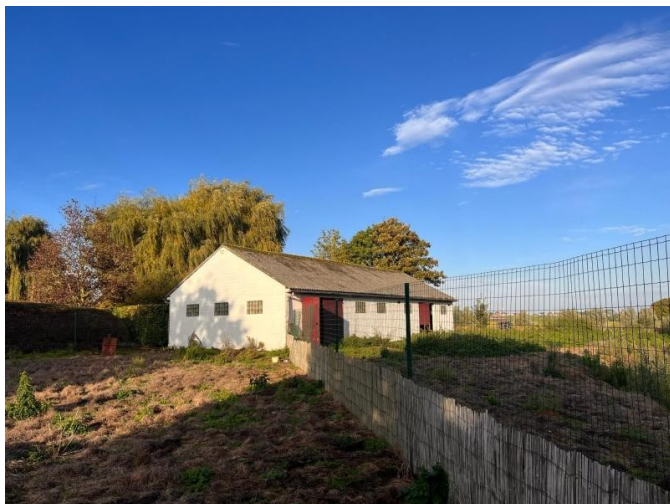
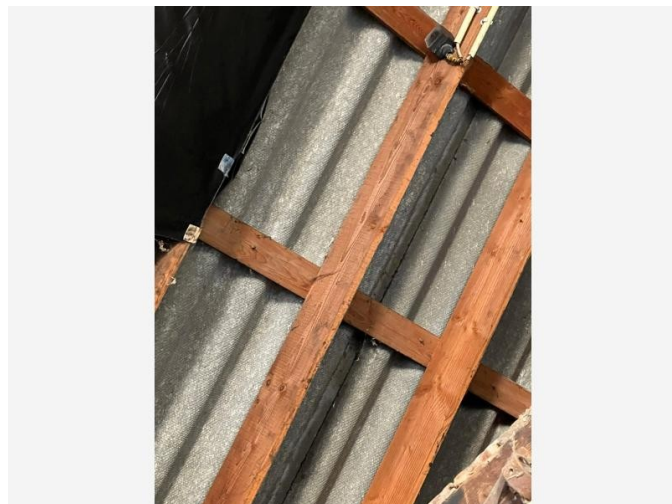
Het asbestmateriaal valt onder de mijlpaal van 2034.

Eindbeoordeling materiaalrisico	Laag materiaalrisico en/of verlaagde kans op vezelvrijgave
---------------------------------	--

Gebondenheid	Categorie 1: hechtgebonden in oorsprong
Asbestsoort (vezeltype)	Crocidoliet aanwezig
Asbestconcentratie	Laag (< 50%)
Afschermingsgraad van het gehele materiaal	Geheel of deels vrij aan de buitenlucht

Toestand van het materiaal	Licht beschadigd, licht verweerd. Intact materiaal type Pical – asbestboard of categorie III 'gebondenheid'
-----------------------------------	---

Beschrijving	4 - golfdak
Omgeving	Buiten
Primaire drager	Schuin dak
Asbestmateriaal	Dak- en gevelbekleding - Golfplaat
Bindmiddel van asbestmateriaal	Cement
Gebondenheid op basis van bindmiddel	Hecht
Hoeveelheid (oppervlakte - aantal)	<ul style="list-style-type: none"> • 202,16 m² - 1 stuk
Totale oppervlakte	202,16 m ²
Eenvoudig bereikbaar	<p>Nee</p> <ul style="list-style-type: none"> • Verwijdering tast de bouwkundige integriteit aan.
Bevestigingswijze	<ul style="list-style-type: none"> • Genageld, geniet
Identificatiemethode	Vaststelling met bewijsdocument, zonder monstername
Destructieve handeling voor identificatie	Nee
Opmerking	Hoeveelheden zijn een inschatting en niet bindend.

Verwijderen

- Zorg voor een veilig beheer. Vermijd het beschadigen van het asbestmateriaal. Controleer de toestand jaarlijks op wijzigingen.
- Zorg voor een veilig beheer en verwijder dit asbestmateriaal wanneer het bij werken eenvoudig bereikbaar wordt. Controleer de toestand jaarlijks op wijzigingen.

- Eenvoudige handelingen: mag via doe-het-zelf of door werknemer(s) met opleidingsattest eenvoudige handelingen
Voor toepassingen in asbestcement voorziet de wet geen verplichting om deze asbestverdachte toepassing te laten verwijderen door een firma met een opleidingsattest 'eenvoudige handelingen'. U mag in principe, ongeacht eventuele bestaande beschadigingen of vrije asbestvezels, deze asbestverdachte toepassing zelf verwijderen en afvoeren naar een kringlooppark.
Hierbij moeten wel volgende maatregelen genomen worden om de verspreiding en inademing van

- 1) Nat maken (water) of fixeren (fixeermiddel) van het materiaal;
- 2) Gebruikmaken van PE-folie en zakken om loskomende deeltjes en afval op te vangen en te verpakken;
- 3) Het materiaal niet gooien, niet breken en niet slijpen/schuren;
- 4) Het materiaal in 1 geheel losmaken en verwijderen;
- 5) Het materiaal opslaan in gesloten verpakking;
- 6) Bij de werkzaamheden mogen geen minderjarigen of derden aanwezig zijn;
- 7) Alle aanwezigen dragen PBM (persoonlijke beschermingsmiddelen: een stofmasker type FFP3- mondmasker of gelijkwaardig masker, een wegwerpoverall en wegwerphandschoenen en afspoelbaar schoeisel);
- 8) Natte doeken gebruiken om eventuele resten en stof weg te nemen.

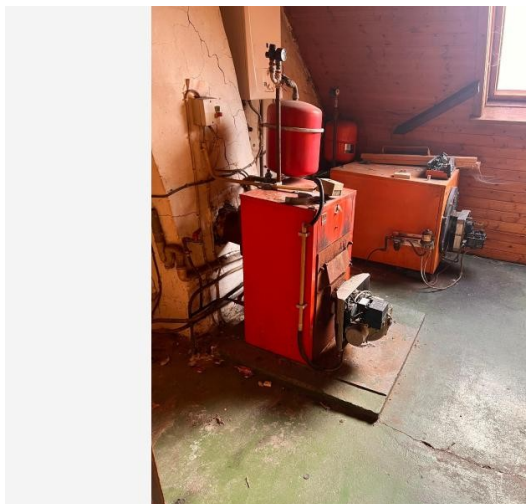
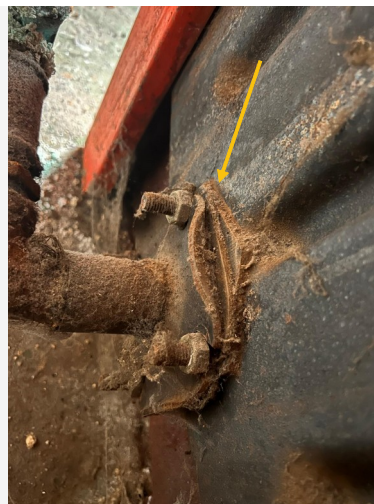
Het asbestmateriaal valt onder de mijlpaal van 2040.

Eindbeoordeling materiaalrisico	Laag materiaalrisico en/of verlaagde kans op vezelvrijgave
---------------------------------	--

Gebondenheid	Categorie 1: hechtgebonden in oorsprong
Asbestsoort (vezeltype)	Crocidoliet aanwezig
Asbestconcentratie	Laag (< 50%)
Afschermingsgraad van het gehele materiaal	Geheel of deels (ook) vrij aan de binnenlucht
Toestand van het materiaal	Onbeschadigd, niet verweerd

Beschrijving	6 - pakking
Omgeving	Binnen
Primaire drager	HVAC infrastructuur en uitrusting
Asbestmateriaal	Pakking, dichting
Bindmiddel van asbestmateriaal	Kunststof of -hars
Gebondenheid op basis van bindmiddel	Hecht
Hoeveelheid (gewicht - aantal)	<ul style="list-style-type: none">• 2,00 kg - 1 stuk
Totaal gewicht	2,00 kg
Eenvoudig bereikbaar	Ja
Bevestigingswijze	<ul style="list-style-type: none">• Geklemd
Identificatiemethode	Vaststelling met bewijsdocument, zonder monstername
Destructieve handeling voor identificatie	Nee
Opmerking	Hoeveelheden zijn een inschatting en niet bindend.

Zorgvuldig beheren

- Zorg voor een veilig beheer. Vermijd het beschadigen van het asbestmateriaal. Controleer de toestand jaarlijks op wijzigingen.
- Zorg voor een veilig beheer en verwijder dit asbestmateriaal wanneer het bij werken eenvoudig bereikbaar wordt. Controleer de toestand jaarlijks op wijzigingen.

- Eenvoudige handelingen: mag via doe-het-zelf of door werknemer(s) met opleidingsattest eenvoudige handelingen
Voor toepassingen in asbestcement voorziet de wet geen verplichting om deze asbestverdachte toepassing te laten verwijderen door een firma met een opleidingsattest 'eenvoudige handelingen'. U mag in principe, ongeacht eventuele bestaande beschadigingen of vrije asbestvezels, deze asbestverdachte toepassing zelf verwijderen en afvoeren naar een kringlooppark.
Hierbij moeten wel volgende maatregelen genomen worden om de verspreiding en inademing van

- 1) Nat maken (water) of fixeren (fixeermiddel) van het materiaal;
- 2) Gebruikmaken van PE-folie en zakken om loskomende deeltjes en afval op te vangen en te verpakken;
- 3) Het materiaal niet gooien, niet breken en niet slijpen/schuren;
- 4) Het materiaal in 1 geheel losmaken en verwijderen;
- 5) Het materiaal opslaan in gesloten verpakking;
- 6) Bij de werkzaamheden mogen geen minderjarigen of derden aanwezig zijn;
- 7) Alle aanwezigen dragen PBM (persoonlijke beschermingsmiddelen: een stofmasker type FFP3- mondmasker of gelijkwaardig masker, een wegwerpoverall en wegwerphandschoenen en afspoelbaar schoeisel);
- 8) Natte doeken gebruiken om eventuele resten en stof weg te nemen.

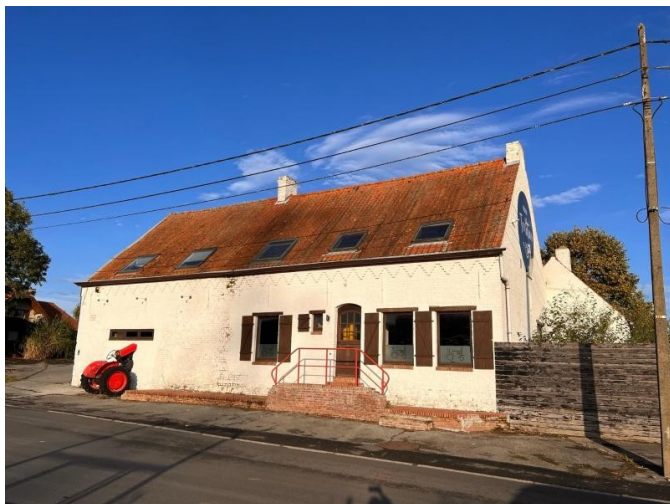
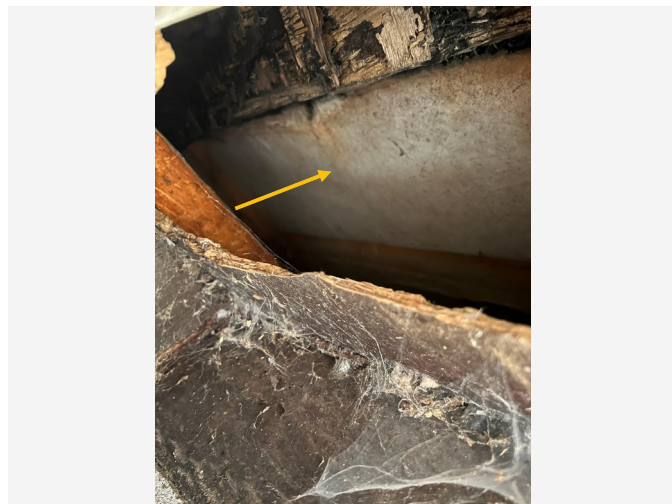
Het asbestmateriaal valt onder de mijlpaal van 2040.

Eindbeoordeling materiaalrisico	Laag materiaalrisico en/of verlaagde kans op vezelvrijgave
---------------------------------	--

Gebondenheid	Categorie 1: hechtgebonden in oorsprong
Asbestsoort (vezeltype)	Crocidoliet aanwezig
Asbestconcentratie	Laag (< 50%)
Afschermingsgraad van het gehele materiaal	Geheel of deels (ook) vrij aan de binnenlucht
Toestand van het materiaal	Onbeschadigd, niet verweerd

Beschrijving	5 - onderdak
Omgeving	Binnen
Primaire drager	Schuin dak
Asbestmateriaal	Plaat, paneel, tablet - Type Menuiserite
Bindmiddel van asbestmateriaal	Cement
Gebondenheid op basis van bindmiddel	Hecht
Hoeveelheid (oppervlakte - dikte - aantal)	<ul style="list-style-type: none">• 239,00 m² - 0,50 cm - 1 stuk
Totaal volume	1,195 m ³
Eenvoudig bereikbaar	Nee <ul style="list-style-type: none">• Het asbestmateriaal is bedekt (uitgezonderd laag verf, coating, behang, kunststof, textiel) en het wegnemen van het bedekkende materiaal kan niet zonder het bedekkende materiaal te beschadigen.
Bevestigingswijze	<ul style="list-style-type: none">• Genageld, geniet
Identificatiemethode	Vaststelling met bewijsdocument, zonder monstername
Destructieve handeling voor identificatie	Nee
Opmerking	Hoeveelheden zijn een inschatting en niet bindend.

Zorgvuldig beheren

- Zorg voor een veilig beheer. Vermijd het beschadigen van het asbestmateriaal. Controleer de toestand jaarlijks op wijzigingen.
- Zorg voor een veilig beheer en verwijder dit asbestmateriaal wanneer het bij werken eenvoudig bereikbaar wordt. Controleer de toestand jaarlijks op wijzigingen.

- Eenvoudige handelingen: mag via doe-het-zelf of door werknemer(s) met opleidingsattest eenvoudige handelingen
Voor toepassingen in asbestcement voorziet de wet geen verplichting om deze asbestverdachte toepassing te laten verwijderen door een firma met een opleidingsattest 'eenvoudige handelingen'. U mag in principe, ongeacht eventuele bestaande beschadigingen of vrije asbestvezels, deze asbestverdachte toepassing zelf verwijderen en afvoeren naar een kringloopark.
Hierbij moeten wel volgende maatregelen genomen worden om de verspreiding en inademing van

- 1) Nat maken (water) of fixeren (fixeermiddel) van het materiaal;
- 2) Gebruikmaken van PE-folie en zakken om loskomende deeltjes en afval op te vangen en te verpakken;
- 3) Het materiaal niet gooien, niet breken en niet slijpen/schuren;
- 4) Het materiaal in 1 geheel losmaken en verwijderen;
- 5) Het materiaal opslaan in gesloten verpakking;
- 6) Bij de werkzaamheden mogen geen minderjarigen of derden aanwezig zijn;
- 7) Alle aanwezigen dragen PBM (persoonlijke beschermingsmiddelen: een stofmasker type FFP3- mondmasker of gelijkwaardig masker, een wegwerpoverall en wegwerphandschoenen en afspoelbaar schoeisel);
- 8) Natte doeken gebruiken om eventuele resten en stof weg te nemen.

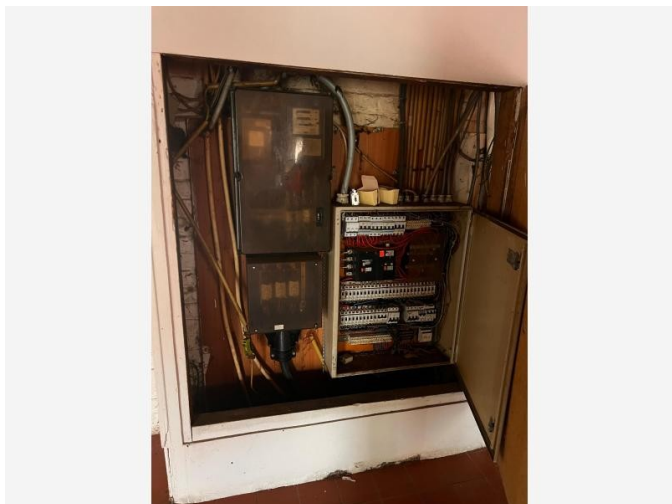
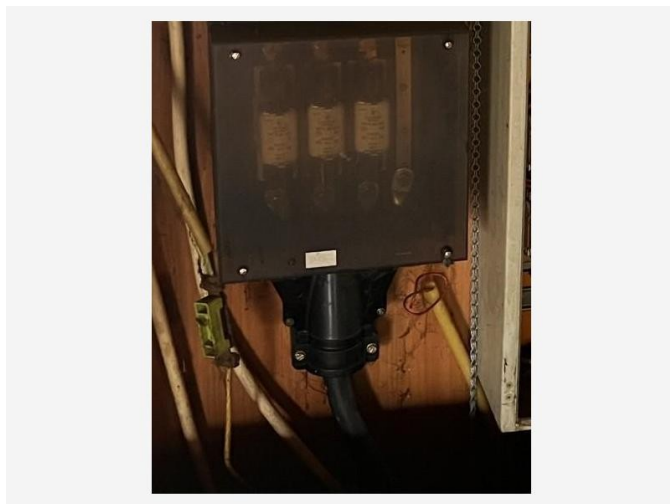
Het asbestmateriaal valt onder de mijlpaal van 2040.

Eindbeoordeling materiaalrisico	Zeer laag materiaalrisico en/of zeer lage kans op vezelvrijgave
---------------------------------	---

Gebondenheid	Categorie 1: hechtgebonden in oorsprong
Asbestsoort (vezeltype)	Crocidoliet aanwezig
Asbestconcentratie	Laag (< 50%)
Afschermingsgraad van het gehele materiaal	Stootvaste afscherming of omkasting
Toestand van het materiaal	Onbeschadigd, niet verweerd

Beschrijving	7 - bakeliet
Omgeving	Binnen
Primaire drager	Communicatie en elektrische infrastructuur en uitrusting
Asbestmateriaal	Plaat, paneel, tablet - Type Bakeliet
Bindmiddel van asbestmateriaal	Kunststof of -hars
Gebondenheid op basis van bindmiddel	Hecht
Hoeveelheid (oppervlakte - dikte - aantal)	• 0,50 m ² - 0,50 cm - 1 stuk
Totaal volume	0,003 m ³
Eenvoudig bereikbaar	Ja
Bevestigingswijze	• Verlijmd, ingegoten, versmeerd
Identificatiemethode	Vaststelling met bewijsdocument, zonder monsternamen

Zorgvuldig beheren

- Zorg voor een veilig beheer. Vermijd het beschadigen van het asbestmateriaal. Controleer de toestand jaarlijks op wijzigingen.
- Zorg voor een veilig beheer en verwijder dit asbestmateriaal wanneer het bij werken eenvoudig bereikbaar wordt. Controleer de toestand jaarlijks op wijzigingen.

- Eenvoudige handelingen: enkel door erkend asbestverwijderaar
Deze toepassingen zijn eenvoudig los te schroeven. Breek deze toepassingen niet tijdens de verwijdering.

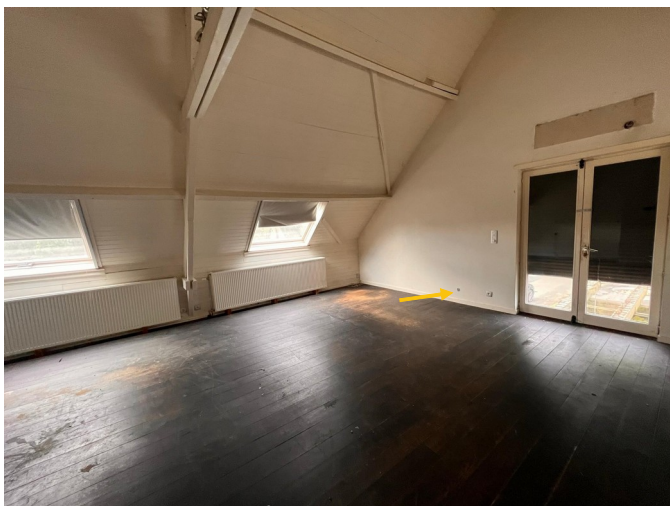
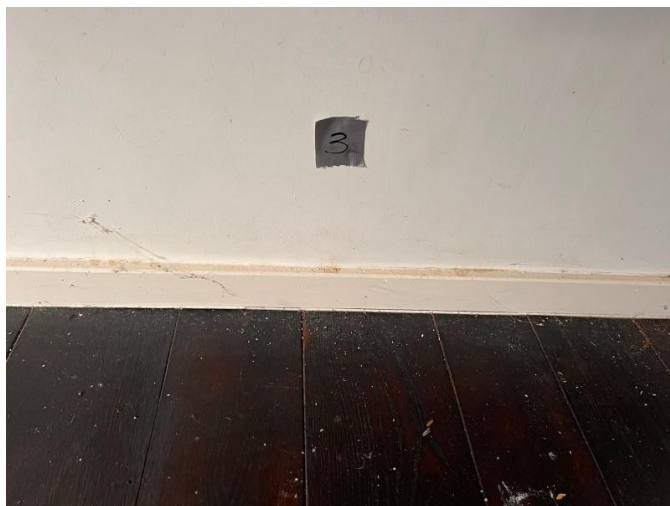
Fiche 5: 3 - Pleister wand +1 droog

Geen asbest

#	Type	Referentie	Resultaat
5.1	Puntmonster	Staal 3	Geen asbest

Beschrijving	3 - Pleister wand +1 droog
Omgeving	Binnen
Primaire drager	Binnenwand
Bindmiddel van materiaal	Gips - kalk

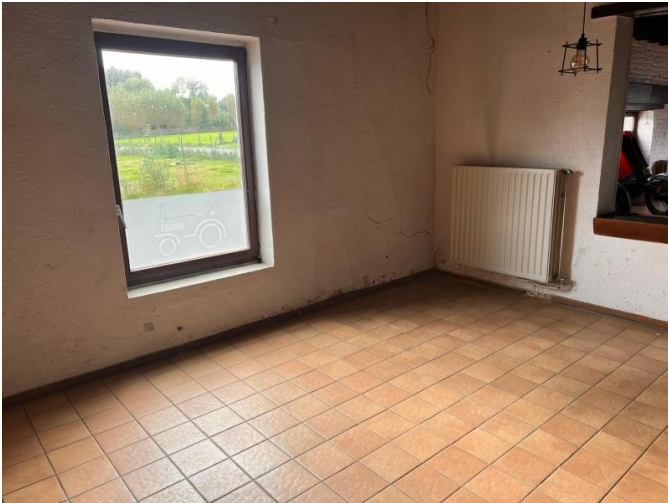
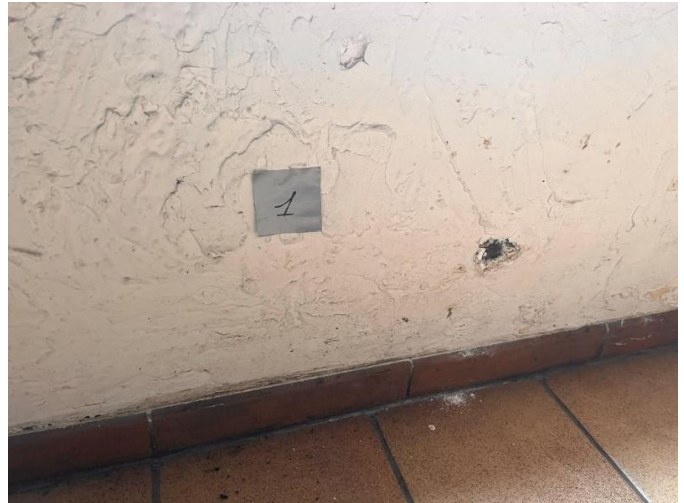
Fiche 6: 1 - Pleister wand +0 droog

Geen asbest

#	Type	Referentie	Resultaat
6.1	Puntmonster	Staal 1	Geen asbest

Beschrijving	1 - Pleister wand +0 droog
Omgeving	Binnen
Primaire drager	Binnenwand
Bindmiddel van materiaal	Gips - kalk

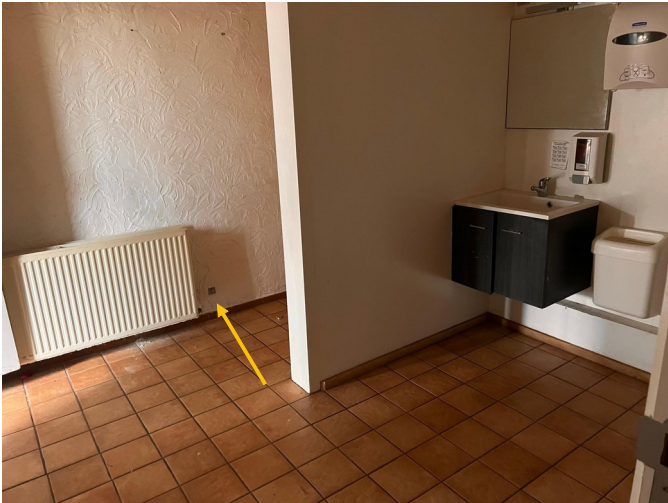
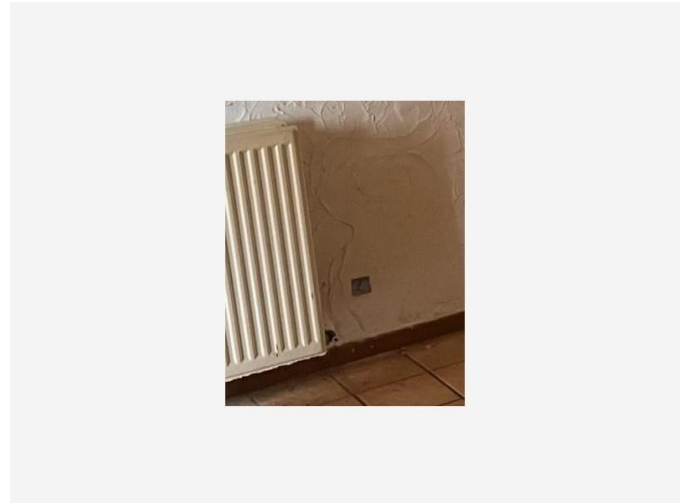
Fiche 7: 2 - Pleister wand +0 natte ruimte

Geen asbest

#	Type	Referentie	Resultaat
7.1	Puntmonster	Staal 2	Geen asbest

Beschrijving	2 - Pleister wand +0 natte ruimte
Omgeving	Binnen
Primaire drager	Binnenwand
Bindmiddel van materiaal	Gips - kalk
