Asbestinventarisatetest

45422D1461/00A000

Attestnummer : 20230815-000140.002

Niet-asbestveilig

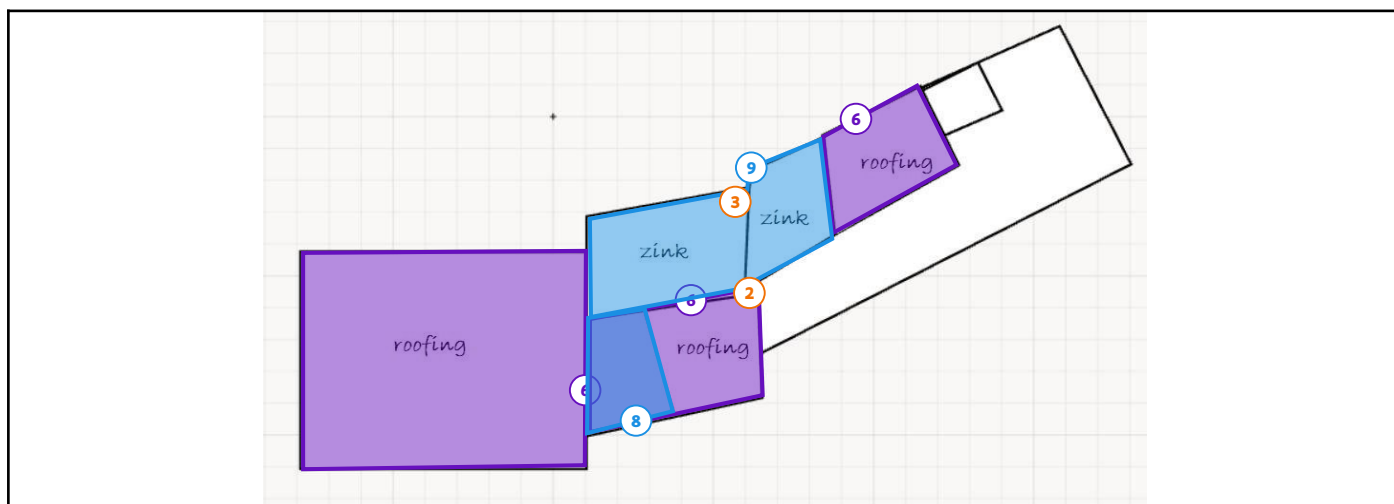
Plan 1.1: Hoofdgebouw

Beschrijving	Type	Actie
2. Rookgaskanaal	Asbestmateriaal	Verwijderen
3. Rookgaskanaal	Asbestmateriaal	Verwijderen
6. Dakbedekking - plat dak - roofing	Advies	-
8. Dakbedekking - golfplaten	Geen asbest	-
9. Dakbedekking - plat dak - zink	Geen asbest	-

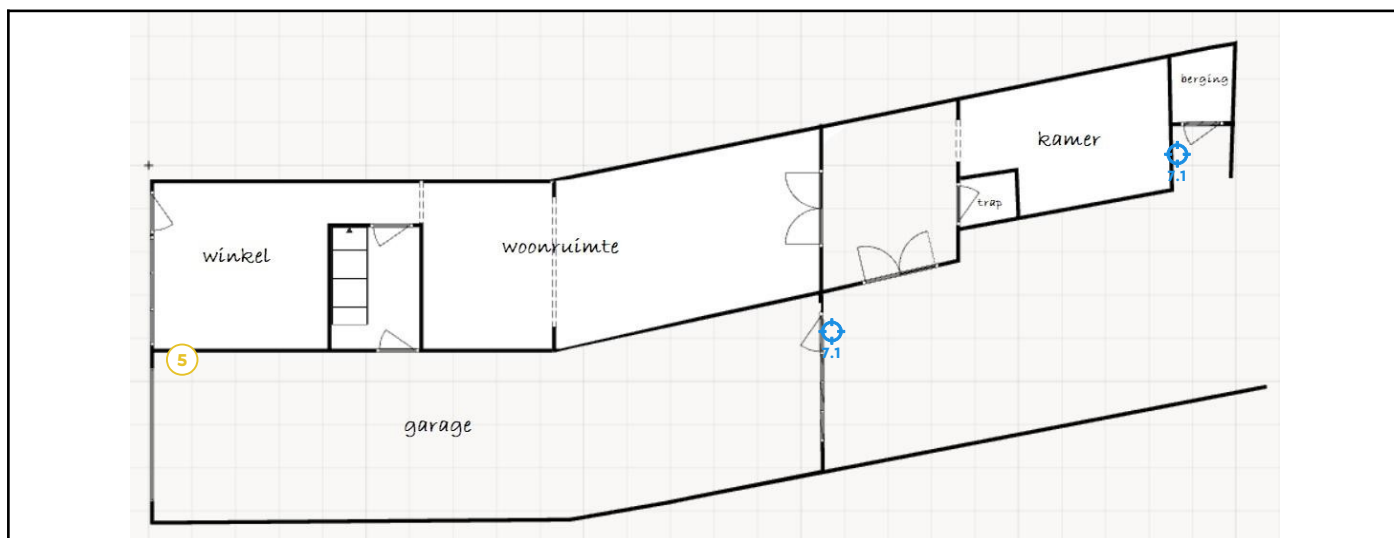
Plan 1.2: Verdieping 0

Beschrijving	Type	Actie
5. Fenolhars / Bakeliet	Asbestmateriaal	Zorgvuldig beheren
7. Mastiek buitenschrijnwerk	Geen asbest	-
7.1 Code: AHST4	Mengmonster	-

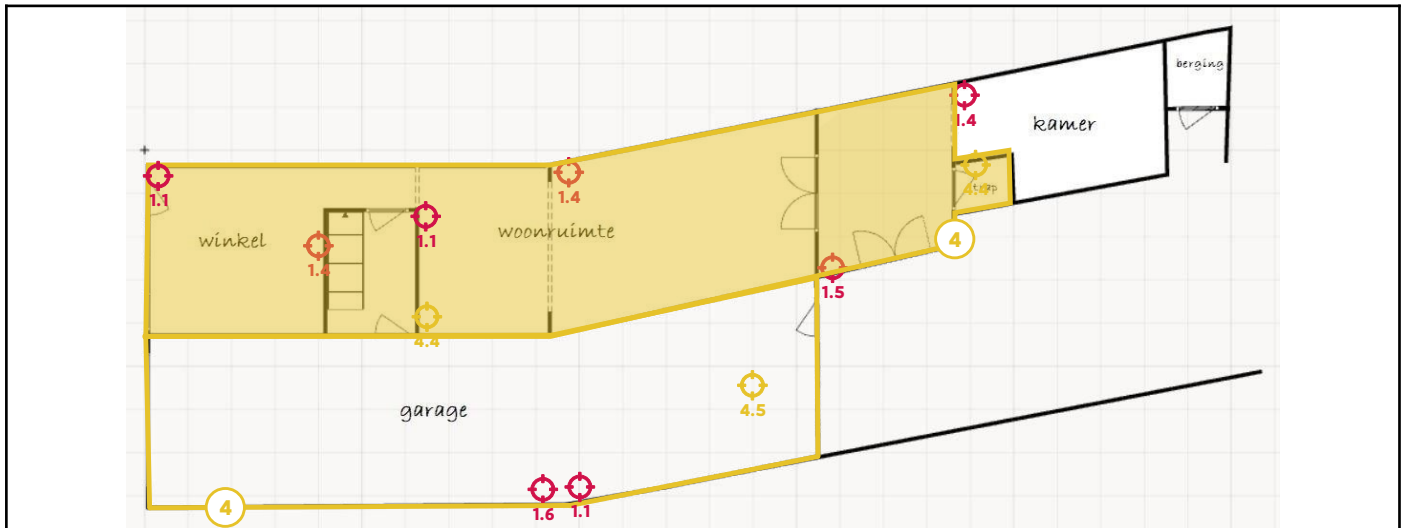
Plan 1.3: Verdieping 0

Beschrijving	Type	Actie
1. Pleister - wand	Asbestmateriaal	Dringend maatregelen nemen
1.1 Code: AHST1	Mengmonster	-
1.4 Code: M13	Mengmonster	-
1.5 Code: M14	Mengmonster	-
1.6 Code: M16	Mengmonster	-
4. Pleister - plafond	Asbestmateriaal	Zorgvuldig beheren
4.4 Code: M15	Mengmonster	-
4.5 Code: M17	Mengmonster	-

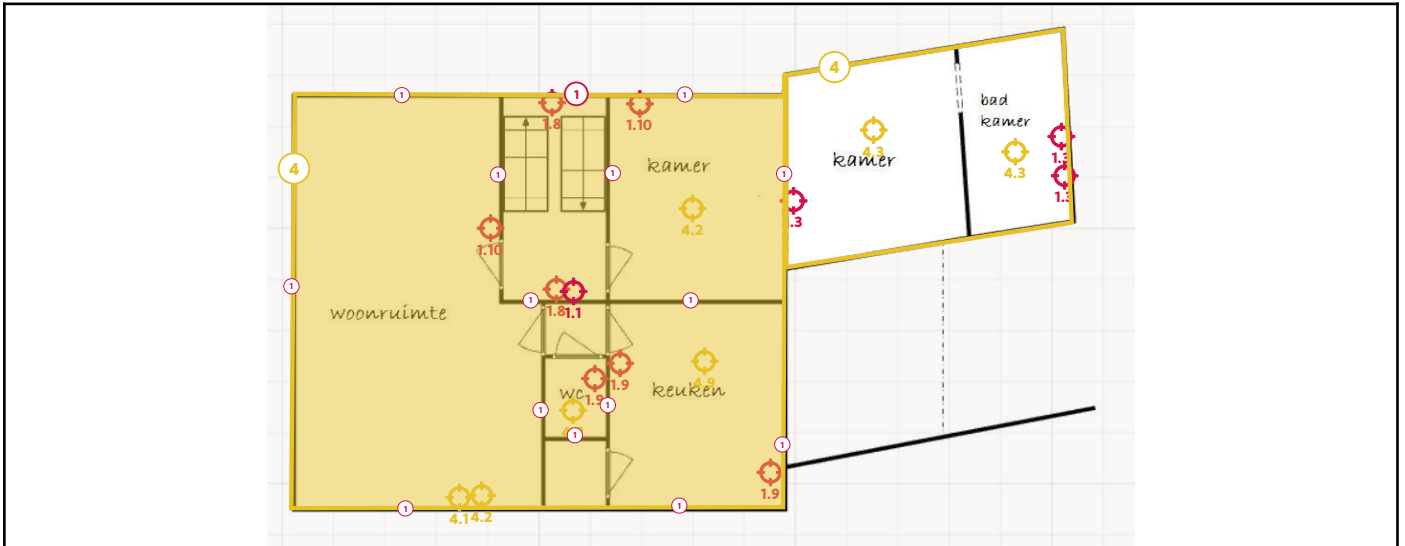
Plan 1.5: Verdieping +1

Beschrijving	Type	Actie
1. Pleister - wand	Asbestmateriaal	Dringend maatregelen nemen
1.1 Code: AHST1	Mengmonster	-
1.3 Code: M11	Mengmonster	-
1.8 Code: M5	Mengmonster	-
1.9 Code: M7	Mengmonster	-
1.10 Code: M8	Mengmonster	-
4. Pleister - plafond	Asbestmateriaal	Zorgvuldig beheren
4.1 Code: AHST2	Mengmonster	-
4.2 Code: M10	Mengmonster	-
4.3 Code: M12	Mengmonster	-
4.9 Code: M9	Mengmonster	-

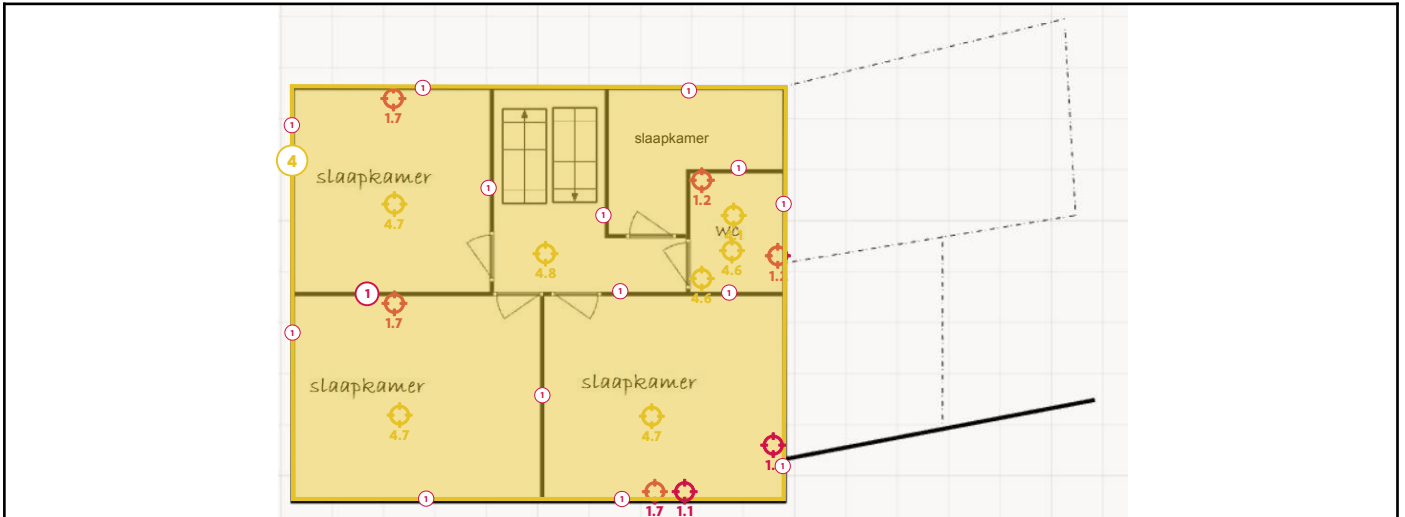
Plan 1.6: Verdieping +2

Beschrijving	Type	Actie
1. Pleister - wand	Asbestmateriaal	Dringend maatregelen nemen
1.1 Code: AHST1	Mengmonster	-
1.2 Code: M1	Mengmonster	-
1.7 Code: M3	Mengmonster	-
4. Pleister - plafond	Asbestmateriaal	Zorgvuldig beheren
4.1 Code: AHST2	Mengmonster	-
4.6 Code: M2	Mengmonster	-
4.7 Code: M4	Mengmonster	-
4.8 Code: M6	Mengmonster	-

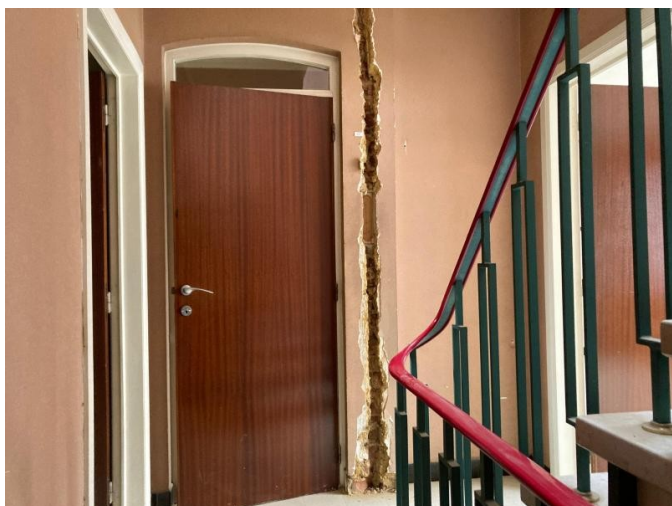
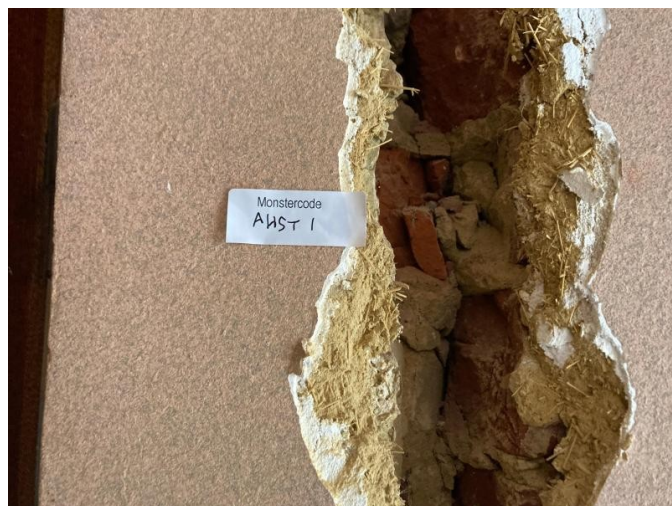
Eindbeoordeling materiaalrisico	Hoog materiaalrisico en/of hoge kans op vezelvrijgave
---------------------------------	---

Gebondenheid	Categorie 2: niet-hechtgebonden met matrix
Asbestsoort (vezeltype)	Alleen chrysotiel
Asbestconcentratie	Laag (< 50%)
Afschermingsgraad van het gehele materiaal	Geheel of deels (ook) vrij aan binnenluchtstromen
Toestand van het materiaal	Matig beschadigd, matig verweerd

#	Type	Referentie	Resultaat
1.1	Mengmonster	AHST1	Chrysotiel
1.2	Mengmonster	M1	Chrysotiel
1.3	Mengmonster	M11	Geen asbest
1.4	Mengmonster	M13	Geen asbest
1.5	Mengmonster	M14	Geen asbest
1.6	Mengmonster	M16	Geen asbest
1.7	Mengmonster	M3	Chrysotiel
1.8	Mengmonster	M5	Chrysotiel
1.9	Mengmonster	M7	Chrysotiel

Beschrijving	Pleister - wand
Omgeving	Binnen
Primaire drager	Binnenwand
Asbestmateriaal	In-situ afwerkingslagen - Pleisterwerk (wand, plafond, ...)
Bindmiddel van asbestmateriaal	Gips - kalk
Gebondenheid op basis van bindmiddel	Niet-hechtgebonden
Hoeveelheid (oppervlakte - dikte - aantal)	<ul style="list-style-type: none"> • 480,00 m² - 0,50 cm - 1 stuk
Totaal volume	2,40 m ³
Eenvoudig bereikbaar	Ja
Bevestigingswijze	<ul style="list-style-type: none"> • Verlijmd, ingegoten, versmeerd
Identificatiemethode	Vaststelling met monstername
Destructieve handeling voor identificatie	Nee
Opmerking	<p>Elke in het asbestattest vermelde hoeveelheid - oppervlakte - afmeting - gewicht is een raming.</p> <p>Er bij werkzaamheden rekening mee houden dat het eventueel onder andere afwerkingsmaterialen (hout/gyproc...) aanwezige pleister ook asbesthoudend kan zijn.</p>

Dringend maatregelen nemen

- Zorg voor een veilig beheer. Vermijd het beschadigen van het asbestmateriaal. Controleer de toestand jaarlijks op wijzigingen.
- Scherm in afwachting van verwijdering het asbestmateriaal af van luchtstromingen en verstoring: bijvoorbeeld door het te verpakken, te fixeren, af te dekken, signalisatie - afbakening aan te brengen, ...

- Hermetische zone (erkend asbestverwijderaar)
Cfr. VLAREM wetgeving en Codex Welzijn op het werk

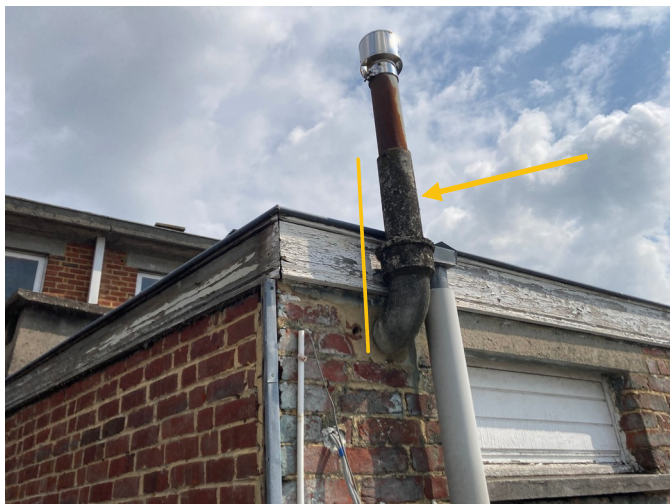
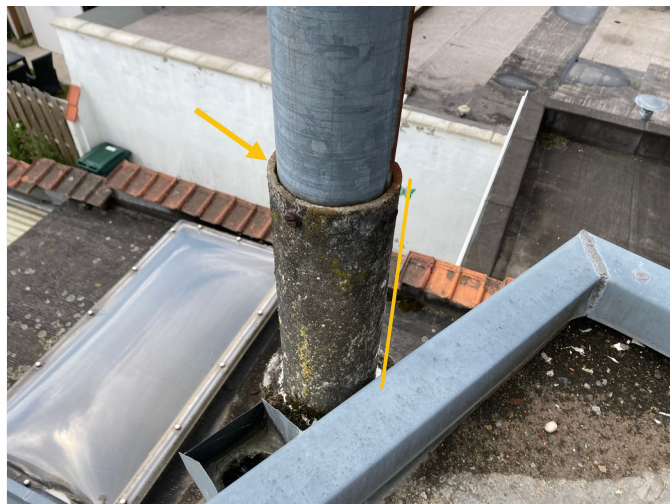
Eindbeoordeling materiaalrisico	Verhoogd materiaalrisico en/of verhoogde kans op vezelvrijgave
---------------------------------	--

Gebondenheid	Categorie 1: hechtgebonden in oorsprong
Asbestsoort (vezeltype)	Crocidoliet aanwezig
Asbestconcentratie	Laag (< 50%)
Afschermingsgraad van het gehele materiaal	Geheel of deels vrij aan de buitenlucht
Toestand van het materiaal	Matig beschadigd, matig verweerd

Beschrijving	Rookgaskanaal
Omgeving	Buiten
Primaire drager	HVAC infrastructuur en uitrusting
Asbestmateriaal	Rookgaskanaal
Bindmiddel van asbestmateriaal	Cement
Gebondenheid op basis van bindmiddel	Hecht
Hoeveelheid (lengte - omtrek - dikte - aantal)	• 0,50 m - 10,00 cm - 0,50 cm - 1 stuk
Totaal volume	< 0,001 m ³
Eenvoudig bereikbaar	Ja
Bevestigingswijze	• Geschroefd

Verwijderen

- Zorg voor een veilig beheer. Vermijd het beschadigen van het asbestmateriaal. Controleer de toestand jaarlijks op wijzigingen.

- Eenvoudige handelingen: mag via doe-het-zelf of door werknemer(s) met opleidingsattest eenvoudige handelingen
Cfr. VLAREM wetgeving en Codex Welzijn op het werk. De voorschriften van de regelgeving dienen strikt opgevolgd te worden bij het verwijderen. De toestand van de asbesttoepassing dient ongewijzigd te blijven bij en na verwijdering : niet gooien, breken, slijpen, kapotslaan, ea.

Verwijderen kan met handgereedschap (geen werktuigen met hoge snelheid). Vermijd het beschadigen van deze asbesttoepassing. Afvoeren als asbesthoudend afval.

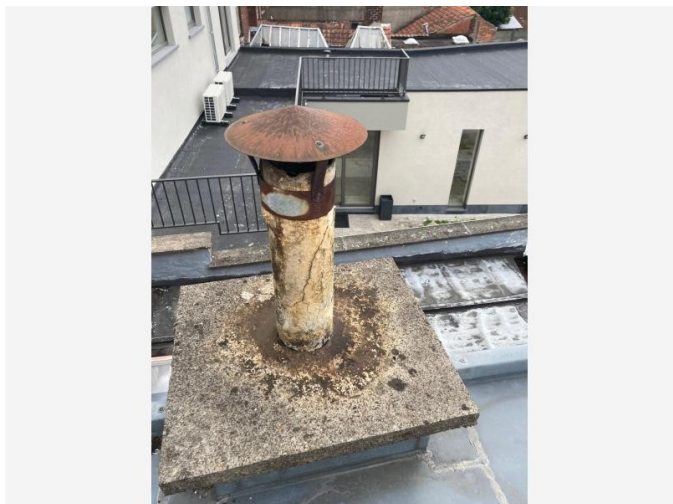
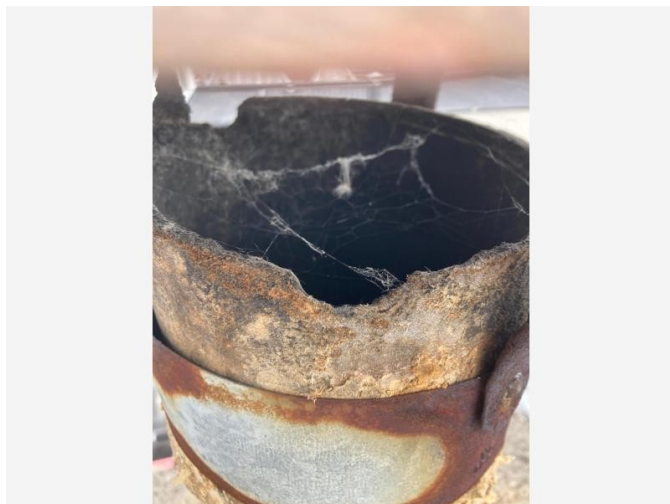
Eindbeoordeling materiaalrisico	Verhoogd materiaalrisico en/of verhoogde kans op vezelvrijgave
---------------------------------	--

Gebondenheid	Categorie 1: hechtgebonden in oorsprong
Asbestsoort (vezeltype)	Crocidoliet aanwezig
Asbestconcentratie	Laag (< 50%)
Afschermingsgraad van het gehele materiaal	Geheel of deels vrij aan de buitenlucht
Toestand van het materiaal	Matig beschadigd, matig verweerd

Beschrijving	Rookgaskanaal
Omgeving	Buiten
Primaire drager	HVAC infrastructuur en uitrusting
Asbestmateriaal	Rookgaskanaal
Bindmiddel van asbestmateriaal	Cement
Gebondenheid op basis van bindmiddel	Hecht
Hoeveelheid (lengte - omtrek - dikte - aantal)	• 60,00 m - 15,00 cm - 0,50 cm - 1 stuk
Totaal volume	0,045 m ³
Eenvoudig bereikbaar	Ja
Bevestigingswijze	• Onbekend

Verwijderen

- Zorg voor een veilig beheer. Vermijd het beschadigen van het asbestmateriaal. Controleer de toestand jaarlijks op wijzigingen.

- Eenvoudige handelingen: mag via doe-het-zelf of door werknemer(s) met opleidingsattest eenvoudige handelingen
Cfr. VLAREM wetgeving en CODEX Welzijn op het Werk. De voorschriften van de regelgeving dienen strikt opgevolgd te worden bij het verwijderen. De toestand van de asbesttoepassing dient ongewijzigd te blijven bij en na verwijdering : niet gooien, breken, slijpen, kapotslaan, ea.

Verwijderen kan met handgereedschap (geen werktuigen met hoge snelheid). Vermijd het beschadigen van deze asbesttoepassing. Afvoeren als asbesthoudend afval.

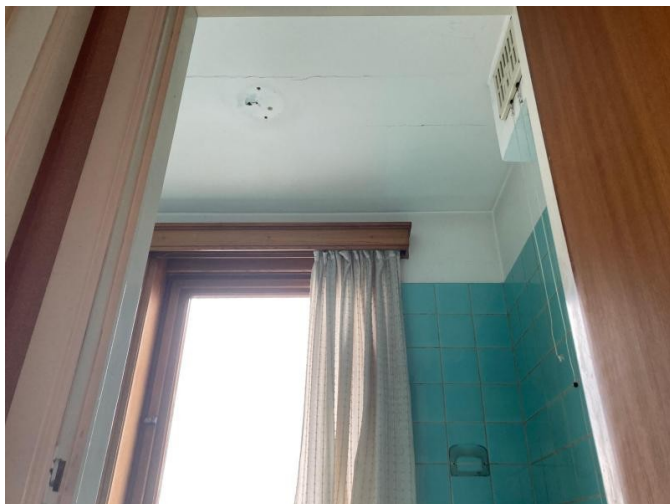
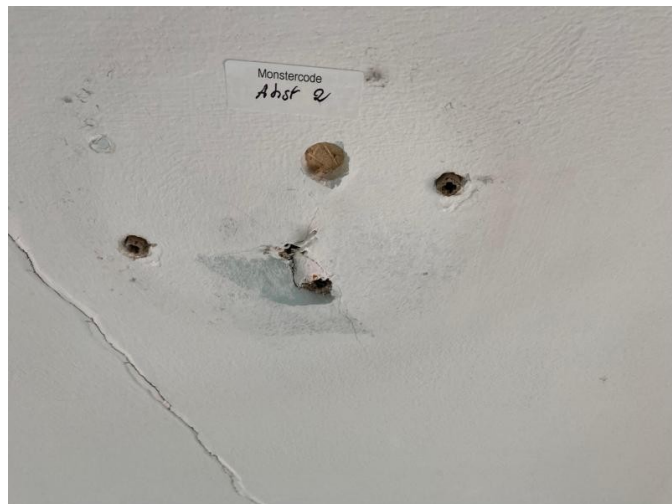
Eindbeoordeling materiaalrisico	Laag materiaalrisico en/of verlaagde kans op vezelvrijgave
---------------------------------	--

Gebondenheid	Categorie 2: niet-hechtgebonden met matrix
Asbestsoort (vezeltype)	Alleen chrysotiel
Asbestconcentratie	Laag (< 50%)
Afschermingsgraad van het gehele materiaal	Geheel of deels (ook) vrij aan de binnenlucht
Toestand van het materiaal	Licht beschadigd, licht verweerd. Intact materiaal type Pical – asbestboard of categorie III 'gebondenheid'

#	Type	Referentie	Resultaat
4.1	Mengmonster	AHST2	Chrysotiel
4.2	Mengmonster	M10	Chrysotiel
4.3	Mengmonster	M12	Geen asbest
4.4	Mengmonster	M15	Chrysotiel
4.5	Mengmonster	M17	Geen asbest
4.6	Mengmonster	M2	Chrysotiel
4.7	Mengmonster	M4	Chrysotiel
4.8	Mengmonster	M6	Chrysotiel
4.9	Mengmonster	M9	Chrysotiel

Beschrijving	Pleister - plafond
Omgeving	Binnen
Primaire drager	Plafond
Asbestmateriaal	In-situ afwerkingslagen - Pleisterwerk (wand, plafond, ...)
Bindmiddel van asbestmateriaal	Gips - kalk
Gebondenheid op basis van bindmiddel	Niet-hechtgebonden
Hoeveelheid (oppervlakte - dikte - aantal)	• 250,00 m ² - 0,50 cm - 1 stuk
Totaal volume	1,25 m ³
Eenvoudig bereikbaar	Ja
Bevestigingswijze	• Verlijmd, ingegoten, versmeerd
Identificatiemethode	Vaststelling met monsternamen
Destructieve handeling voor identificatie	Nee
Opmerking	<p>Elke in het asbestattest vermelde hoeveelheid - oppervlakte - afmeting - gewicht is een raming.</p> <p>Er bij werkzaamheden rekening mee houden dat het eventueel onder andere afwerkingsmaterialen (hout/gyproc...) aanwezige pleister ook asbesthoudend kan zijn.</p>

Zorgvuldig beheren

- Zorg voor een veilig beheer. Vermijd het beschadigen van het asbestmateriaal. Controleer de toestand jaarlijks op wijzigingen.

- Hermetische zone (erkend asbestverwijderaar)
Cfr. VLAREM wetgeving en Codex Welzijn op het werk

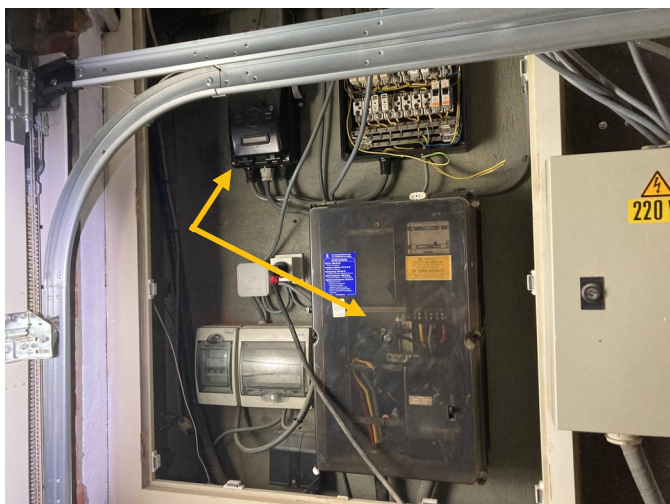
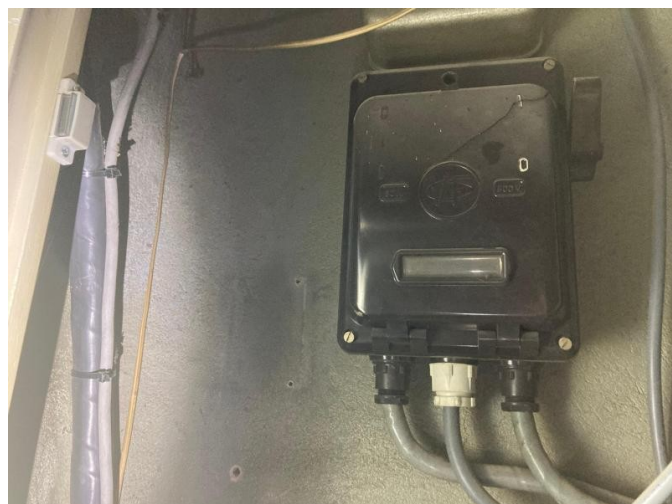
Eindbeoordeling materiaalisico	Laag materiaalisico en/of verlaagde kans op vezelvrijgave
--------------------------------	---

Gebondenheid	Categorie 1: hechtgebonden in oorsprong
Asbestsoort (vezeltype)	Crocidoliet aanwezig
Asbestconcentratie	Laag (< 50%)
Afschermingsgraad van het gehele materiaal	Geheel of deels vrij aan de buitenlucht
Toestand van het materiaal	Onbeschadigd, niet verweerd

Beschrijving	Fenolhars / Bakeliet
Omgeving	Binnen
Primaire drager	Communicatie en elektrische infrastructuur en uitrusting
Asbestmateriaal	Plaat, paneel, tablet - Type Bakeliet
Bindmiddel van asbestmateriaal	Kunststof of -hars
Gebondenheid op basis van bindmiddel	Hecht
Hoeveelheid (oppervlakte - dikte - aantal)	• 0,30 m ² - 0,50 cm - 1 stuk
Totaal volume	0,002 m ³
Eenvoudig bereikbaar	Ja
Bevestigingswijze	• Geschroefd
Identificatiemethode	Vaststelling zonder monsternamen

Zorgvuldig beheren

- Zorg voor een veilig beheer. Vermijd het beschadigen van het asbestmateriaal. Controleer de toestand jaarlijks op wijzigingen.

- Eenvoudige handelingen: mag via doe-het-zelf of door werknemer(s) met opleidingsattest eenvoudige handelingen
Cfr. VLAREM wetgeving en Codex Welzijn op het werk. Als geheel verwijderen - vermijd beschadigen. Netbeheerder contacteren waar nodig.

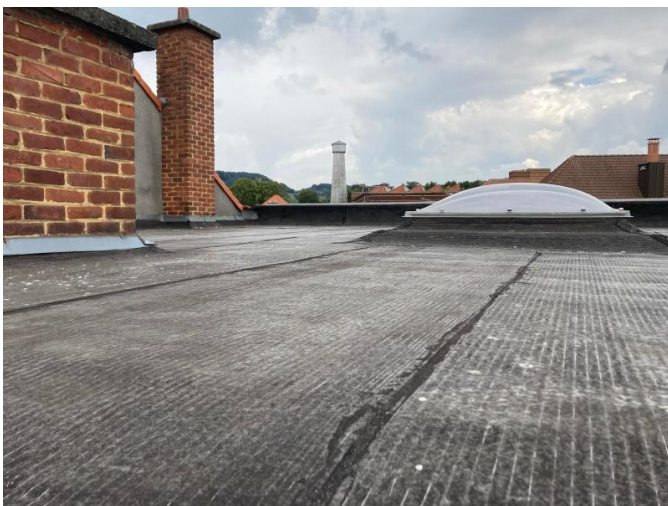
Niet asbestverdachte roofing met synthetische vezel.

Identificatiemethode	Vaststelling & expertise (niet-asbestverdacht)
Primaire drager	Plat dak
(Asbest)materiaal	Dak- en gevelbekleding - Roofing
Bindmiddel	Bitumen (roofing, teer, asfalt)
Gebondenheid bindmiddel	Hecht

Indien bij werkzaamheden een onderliggende oudere roofinglaag aanwezig blijkt, er rekening mee houden dat roofing ouder dan 2001 asbestverdacht is.

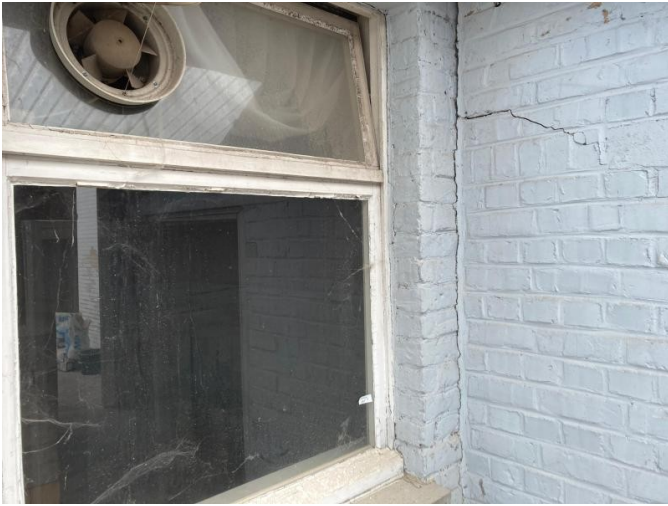
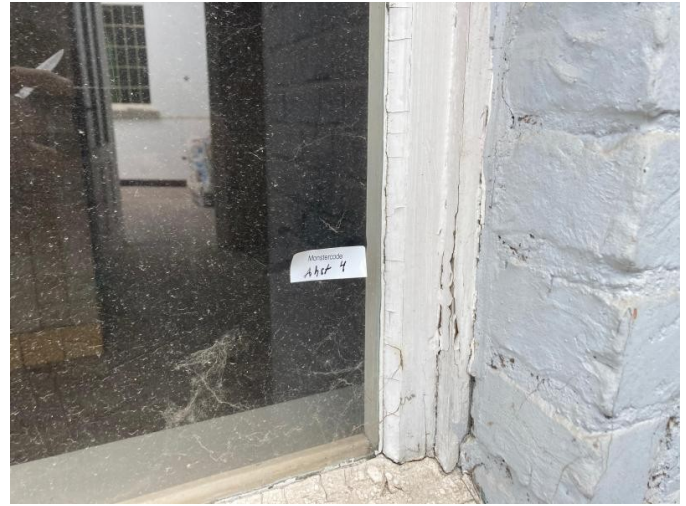
Fiche 7: Mastiek buitenschrijnwerk

Geen asbest

#	Type	Referentie	Resultaat
7.1	Mengmonster	AHST4	Geen asbest

Beschrijving	Mastiek buitenschrijnwerk
Omgeving	Grenst aan binnen- en buitenlucht
Primaire drager	Wandopening verticaal (raam, deur, ...)

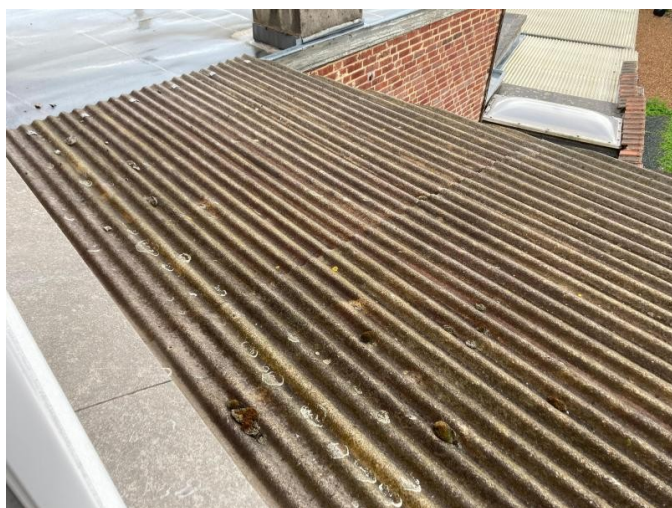
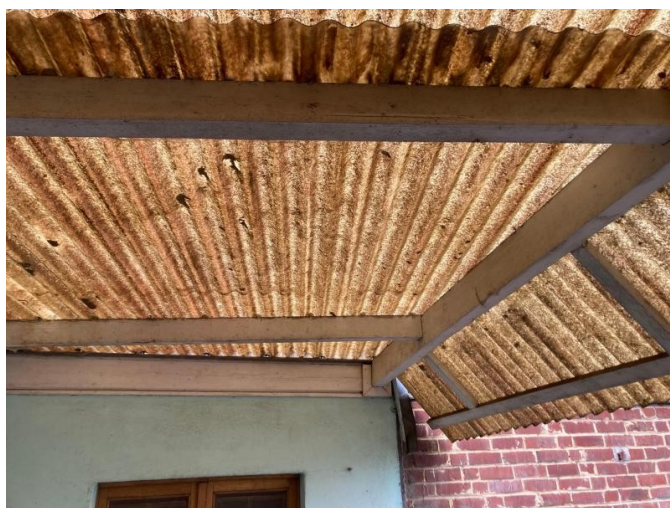
Fiche 8: Dakbedekking - golfplaten

Geen asbest

Beschrijving	Dakbedekking - golfplaten
Omgeving	Buiten
Identificatiemethode	Vaststelling zonder monsternamen
Destructieve handeling voor identificatie	Nee

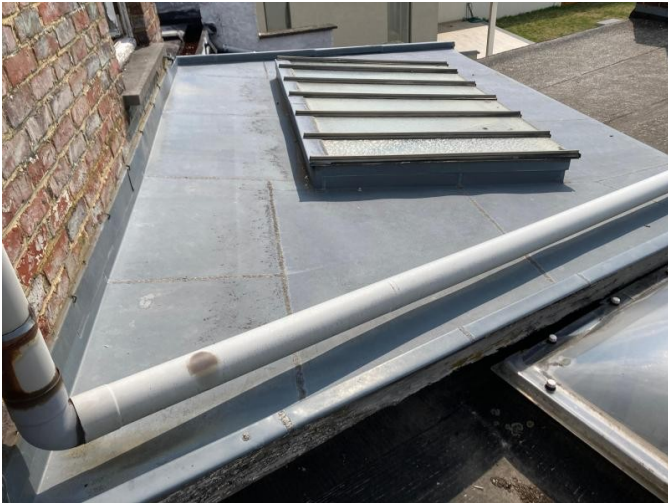
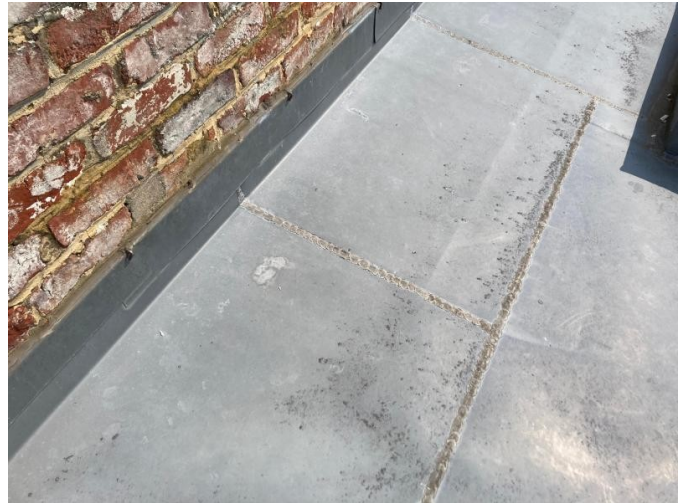
Geen asbest

Beschrijving	Dakbedekking - plat dak - zink
Omgeving	Buiten
Identificatiemethode	Vaststelling zonder monsternamen
Destructieve handeling voor identificatie	Nee

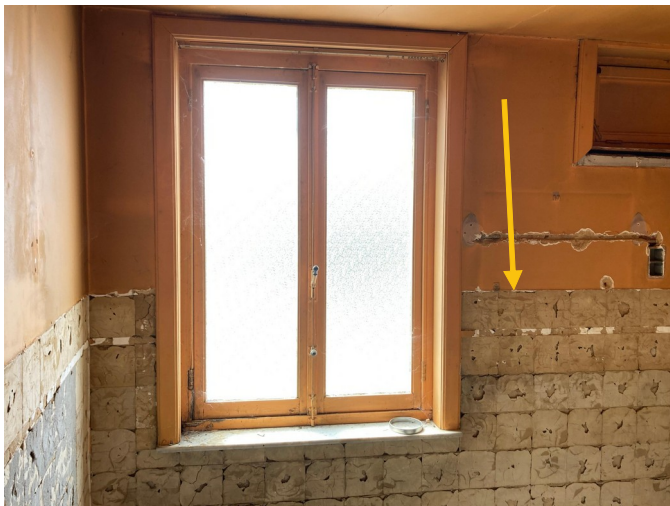
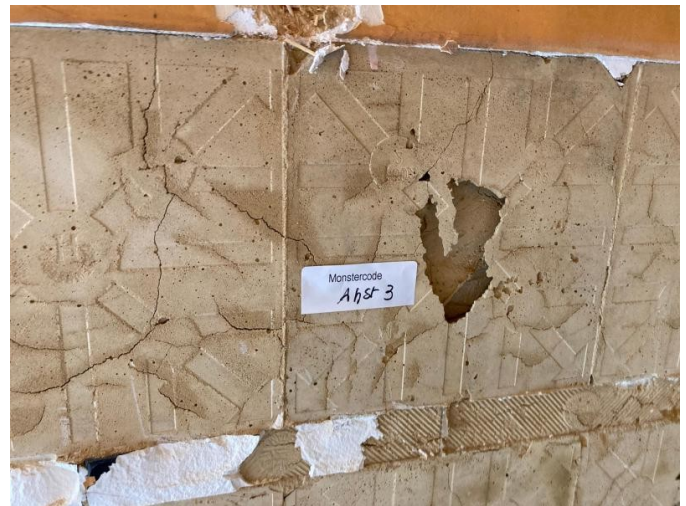
Geen asbest

#	Type	Referentie	Resultaat
10.1	Mengmonster	AHST3	Geen asbest

Beschrijving	Tegellijm
Omgeving	Binnen
Primaire drager	Binnenwand
Bindmiddel van materiaal	Lijm
