Asbestinventarisatetest

Olifantstraat 10, 9600 Ronse

Attestnummer : 20230426-000613.000

Asbestveilig

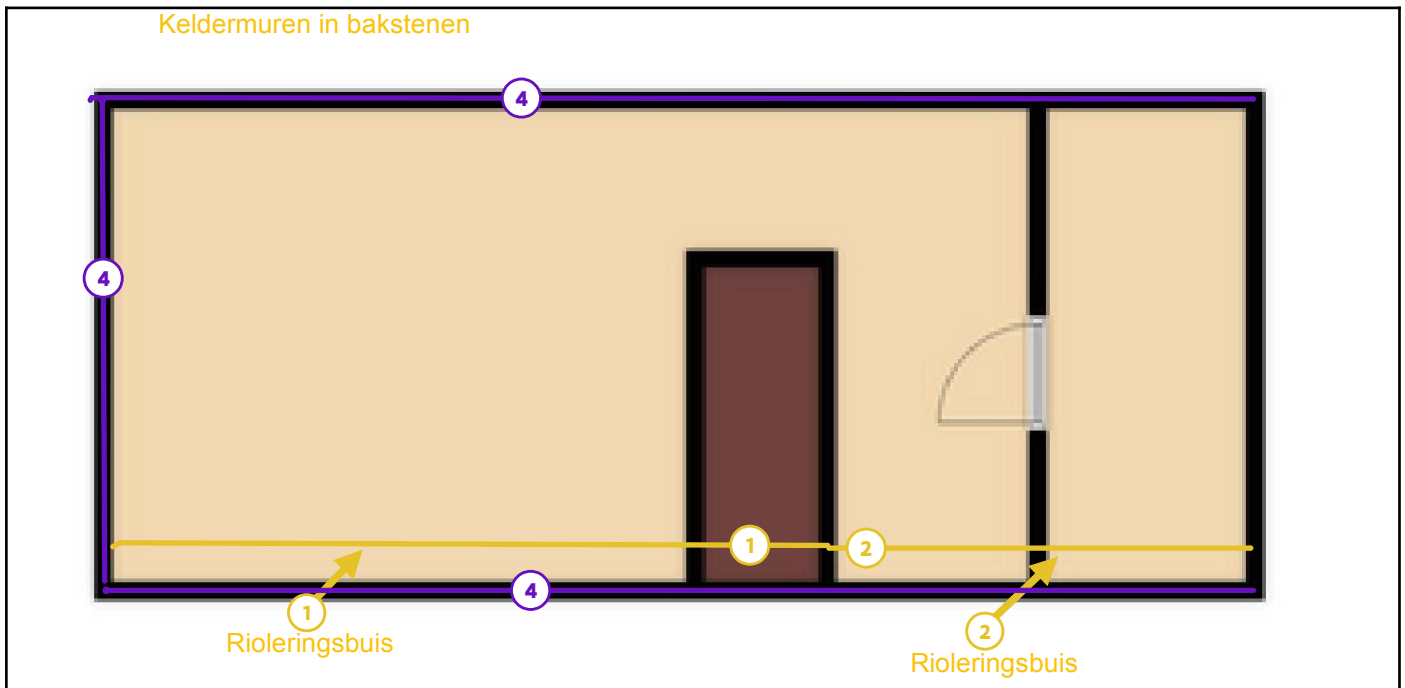
Plan 1.4: Kelder

Beschrijving	Type	Actie
1. AC Riolering buis rechts	Asbestmateriaal	Zorgvuldig beheren
2. AC Riolering buis links	Asbestmateriaal	Zorgvuldig beheren
4. Keldermuren blote bakstenen geschilderd	Advies	-

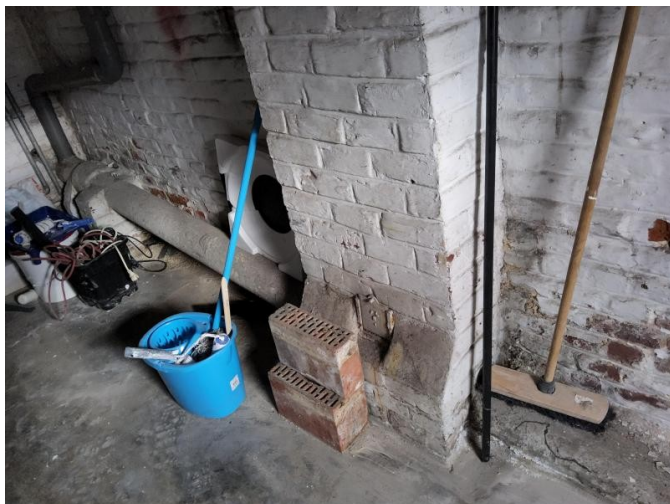
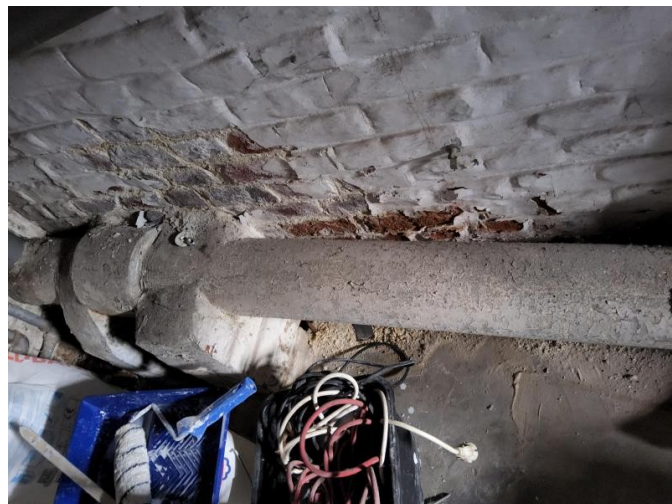
Het asbestmateriaal valt onder de mijlpaal van 2040.

Eindbeoordeling materiaalrisico	Laag materiaalrisico en/of verlaagde kans op vezelvrijgave
---------------------------------	--

Gebondenheid	Categorie 1: hechtgebonden in oorsprong
Asbestsoort (vezeltype)	Crocidoliet aanwezig
Asbestconcentratie	Laag (< 50%)
Afschermingsgraad van het gehele materiaal	Geheel of deels (ook) vrij aan de binnenlucht
Toestand van het materiaal	Onbeschadigd, niet verweerd

Beschrijving	AC Riolering buis rechts
Omgeving	Binnen
Primaire drager	Fundering-draagstructuur (horizontaal, verticaal)
Asbestmateriaal	Buis, koker, leiding, pijp, doorvoer
Bindmiddel van asbestmateriaal	Cement
Gebondenheid op basis van bindmiddel	Hecht
Hoeveelheid (lengte - omtrek - dikte - aantal)	<ul style="list-style-type: none"> 4,00 m - 55,00 cm - 3,00 cm - 1 stuk
Totaal volume	0,066 m ³
Eenvoudig bereikbaar	Ja
Bevestigingswijze	<ul style="list-style-type: none"> Verlijmd, ingegoten, versmeerd

- Zorg voor een veilig beheer. Vermijd het beschadigen van het asbestmateriaal. Controleer de toestand jaarlijks op wijzigingen.
- Zorg voor een veilig beheer en verwijder dit asbestmateriaal wanneer het bij werken eenvoudig bereikbaar wordt. Controleer de toestand jaarlijks op wijzigingen.

- Eenvoudige handelingen: enkel door erkend asbestverwijderaar
In de kelder van de woning is te zien dat er een AC rioleringsbuis aanwezig is. Vermoedelijk loopt die onder de woning naar de straatzijde van de woning. Indien de woning op lange termijn wordt afgebroken kunnen de buizen worden verwijderd onder de woning. Op kort termijn best de buizen afschermen om te beschermen eventuele schade.

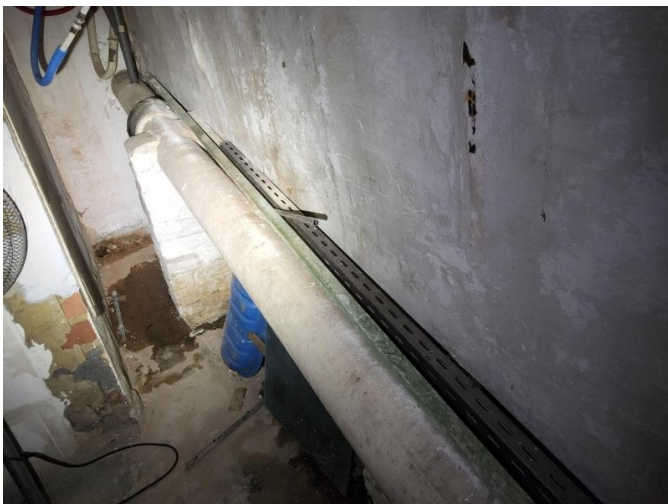
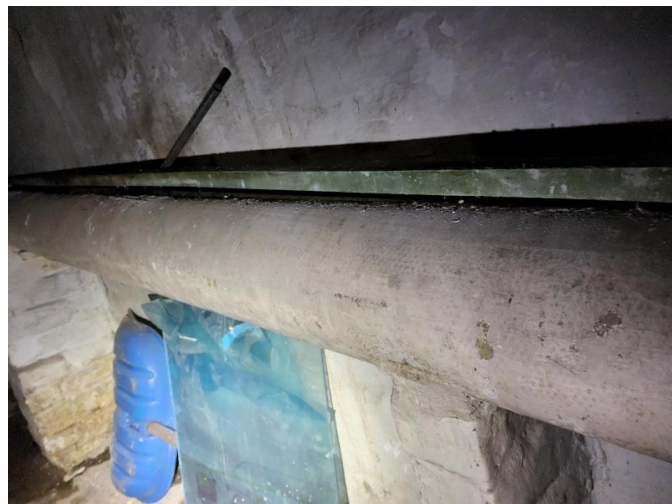
Het asbestmateriaal valt onder de mijlpaal van 2040.

Eindbeoordeling materiaalrisico	Laag materiaalrisico en/of verlaagde kans op vezelvrijgave
---------------------------------	--

Gebondenheid	Categorie 1: hechtgebonden in oorsprong
Asbestsoort (vezeltype)	Crocidoliet aanwezig
Asbestconcentratie	Laag (< 50%)
Afschermingsgraad van het gehele materiaal	Geheel of deels (ook) vrij aan de binnenlucht
Toestand van het materiaal	Onbeschadigd, niet verweerd

Beschrijving	AC Riolering buis links
Omgeving	Binnen
Primaire drager	Fundering-draagstructuur (horizontaal, verticaal)
Asbestmateriaal	Buis, koker, leiding, pijp, doorvoer
Bindmiddel van asbestmateriaal	Cement
Gebondenheid op basis van bindmiddel	Hecht
Hoeveelheid (lengte - omtrek - dikte - aantal)	• 5,00 m - 55,00 cm - 3,00 cm - 1 stuk
Totaal volume	0,083 m ³
Eenvoudig bereikbaar	Ja
Bevestigingswijze	• Verlijmd, ingegoten, versmeerd

- Zorg voor een veilig beheer. Vermijd het beschadigen van het asbestmateriaal. Controleer de toestand jaarlijks op wijzigingen.
- Zorg voor een veilig beheer en verwijder dit asbestmateriaal wanneer het bij werken eenvoudig bereikbaar wordt. Controleer de toestand jaarlijks op wijzigingen.

- Eenvoudige handelingen: enkel door erkend asbestverwijderaar
In de kelder van de woning is te zien dat er een AC rioleringsbuis aanwezig is. Vermoedelijk loopt die onder de woning naar de straatzijde van de woning. Indien de woning op lange termijn wordt afgebroken kunnen de buizen worden verwijderd onder de woning. Op kort termijn best de buizen afschermen om te beschermen eventuele schade.

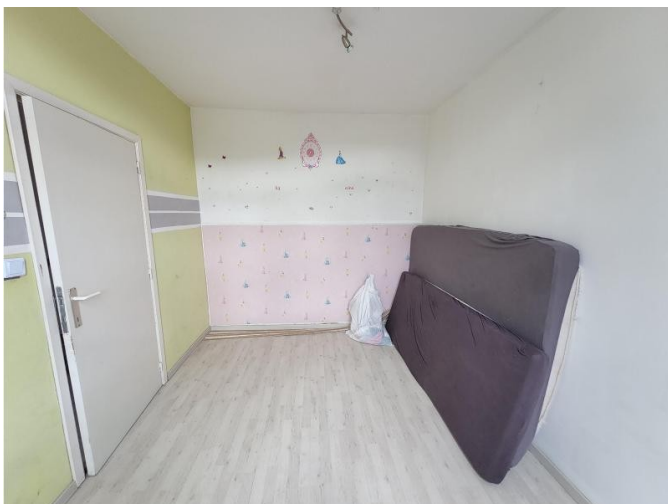
De slaapkamer op het gelijkvloers zijn allen voorzetwanden, mogelijks is er nog ouder pleisterwerk achter de wanden.

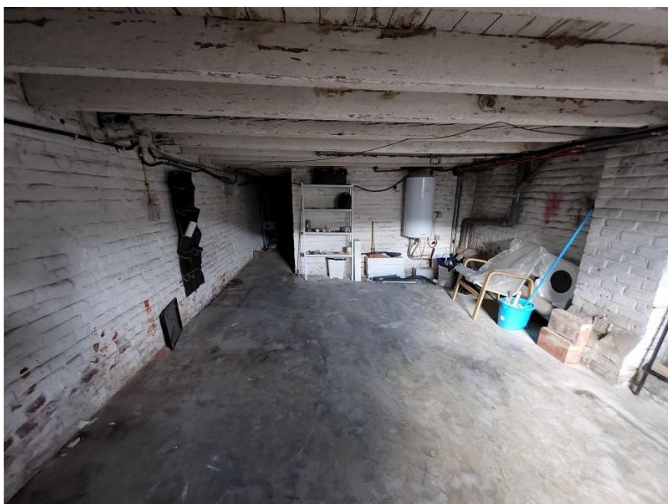
De muren in de kelder zijn allen in bakstenen.

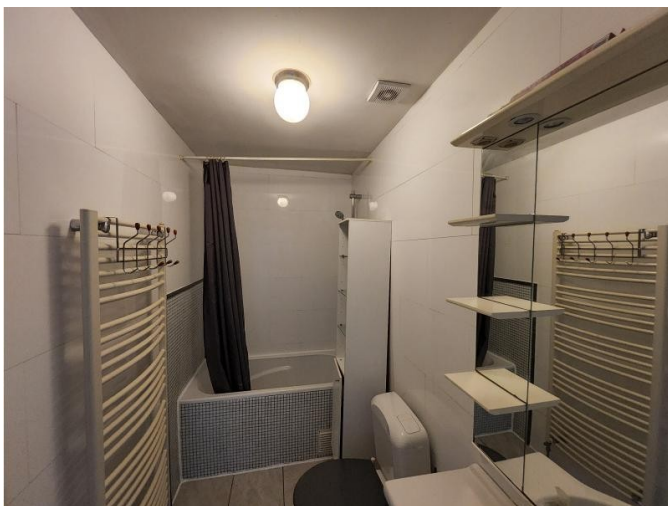
De muur van de badkamer is deels bezet met wandtegels. Vermoedelijk betreft dit gedeelte een renovatie die dateert van na 2001.

Op heden kan er niet met zekerheid worden nagegaan wanneer dit was. Op moment van inspectie is het niet mogelijk om staal te nemen aangezien het om een niet-destructief onderzoek gaat en nergens tegels loszitten. Mogelijks kan er in de tegellijm asbestvezels zitten waarmee de wandtegels zijn geplaatst, indien dit voor 2001 was. Bij renovatie kan men de tegellijm laten analyseren om uitsluitel te hebben.

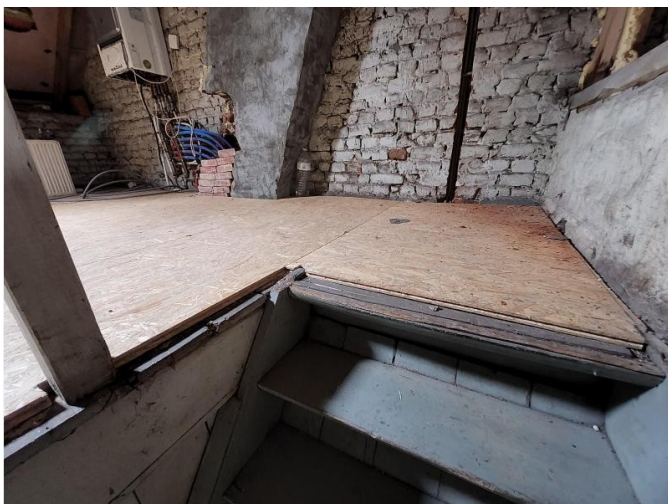
De vloer van de zolder zijn osb platen en hieronder de houten planken vloer.

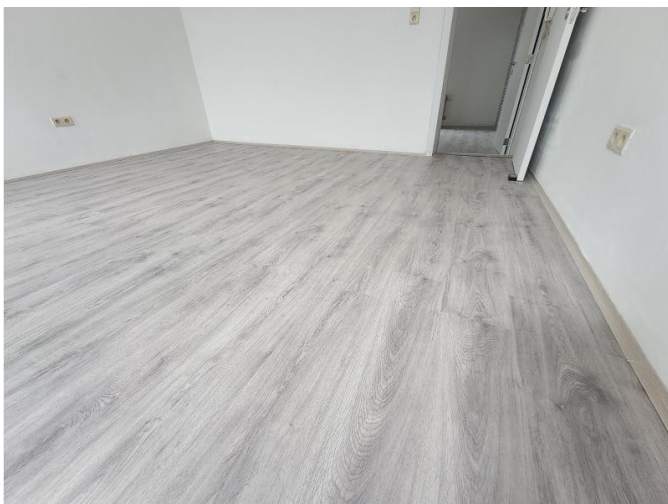
Op de slaapkamers ligt er op de vloer een nieuwe laminaat, mogelijks ligt er hieronder een oudere houten planken vloer of een vloerzeil

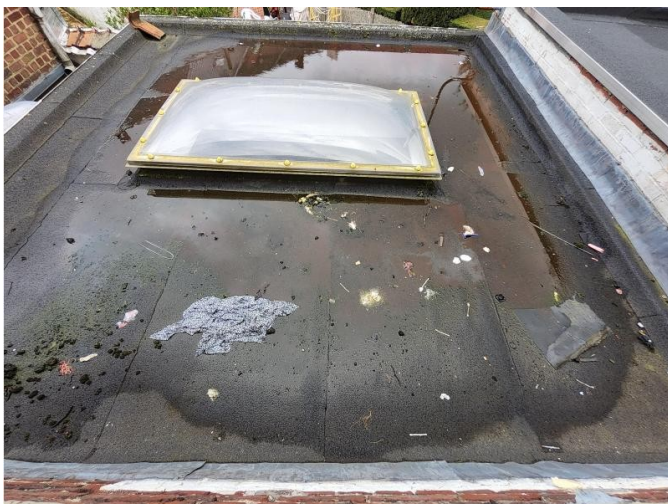
Boven de keuken is er een plat dak met roofing. Mogelijks werd dit al eens vernieuwd in de laatste jaren. Bij het vernieuwen van het plat dak, best nog even laten controleren of behandelen als asbesthoudend materiaal. Monsternamen niet mogelijk, aangezien er geen overlappingsen zijn en de naden dicht zijn. Hierdoor is er een hogere kans op lekkage in het dak.

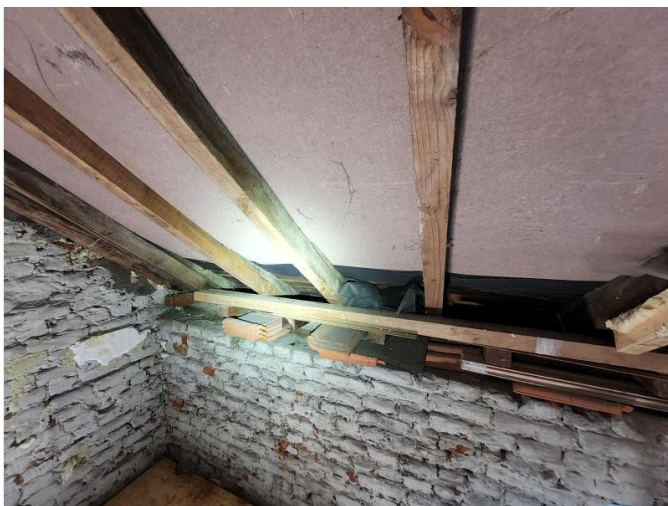
Tussen de dakpannen en de roze menuiserie platen is er zwarte onderdoek.

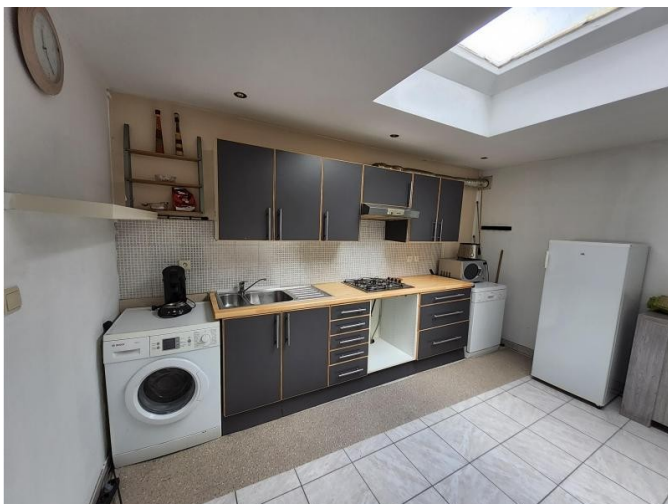
De muur van de keuken is deels bezet met wandtegels. Vermoedelijk betreft dit gedeelte een renovatie die dateert van na 2001.

Op heden kan er niet met zekerheid worden nagegaan wanneer dit was. Op moment van inspectie is het niet mogelijk om staal te nemen aangezien het om een niet-destructief onderzoek gaat en nergens tegels loszitten. Mogelijks kan er in de tegellijm asbestvezels zitten waarmee de wandtegels zijn geplaatst, indien dit voor 2001 was. Bij renovatie kan men de tegellijm laten analyseren om uitsluitel te hebben.

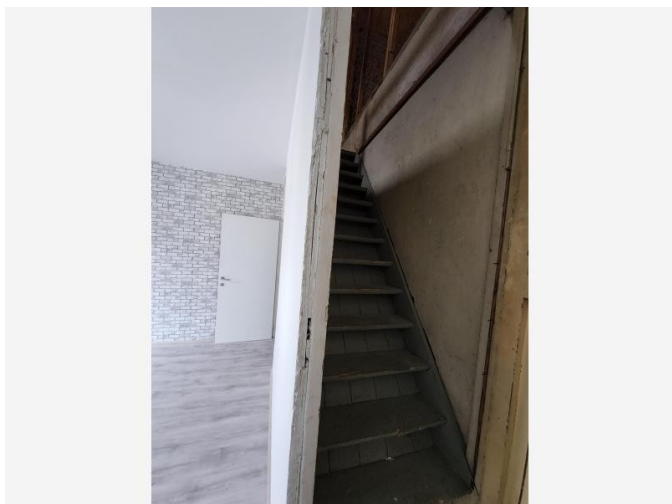
Er is een houten voorzetwand met nieuw pleisterwerk.

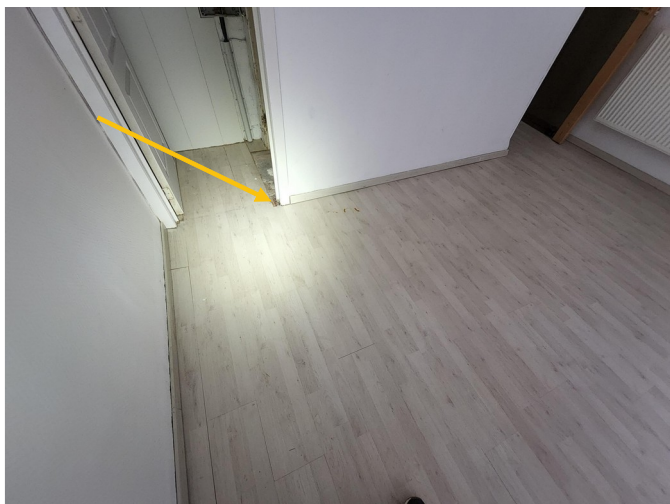
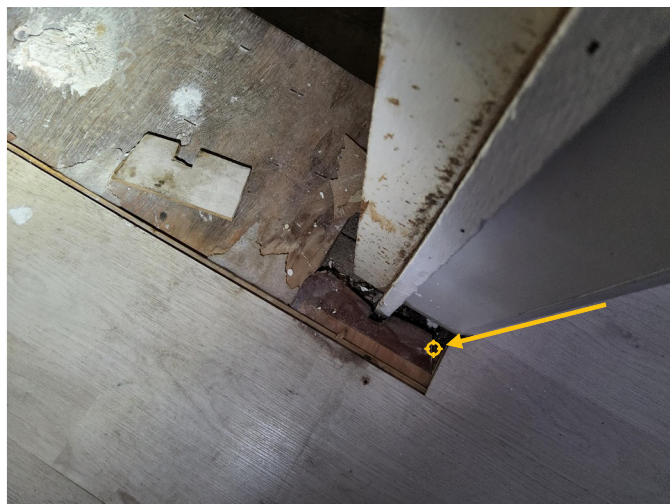
Fiche 12: Vloerzeil onder laminaat

Geen asbest

#	Type	Referentie	Resultaat
12.1	Puntmonster	Staal 3	Geen asbest

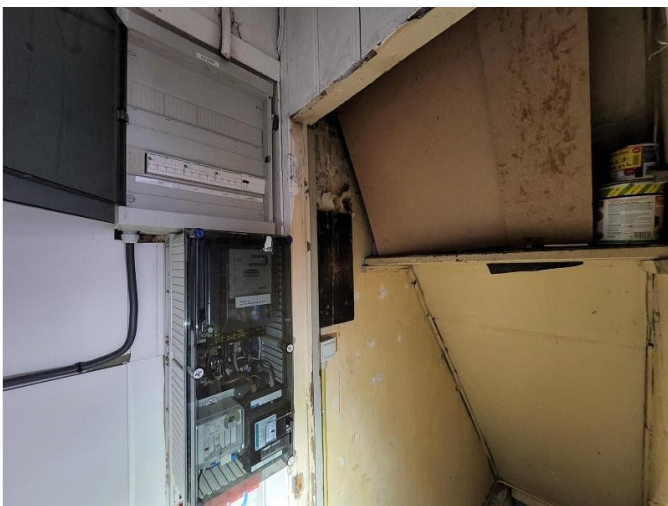
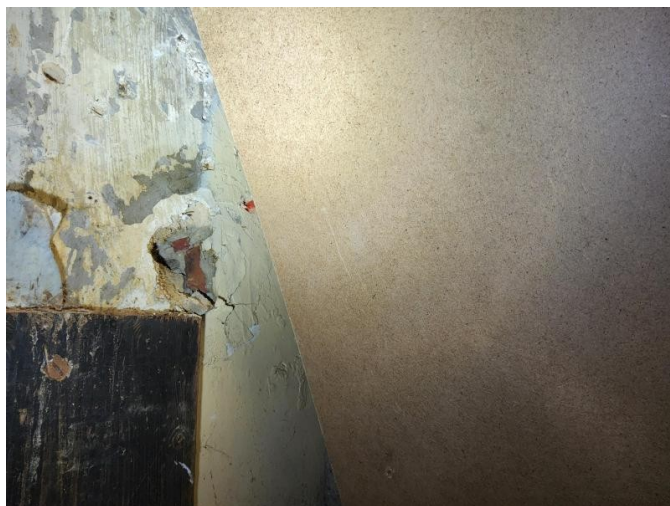
Geen asbest

#	Type	Referentie	Resultaat
13.1	Mengmonster	Staal 1.1	Geen asbest

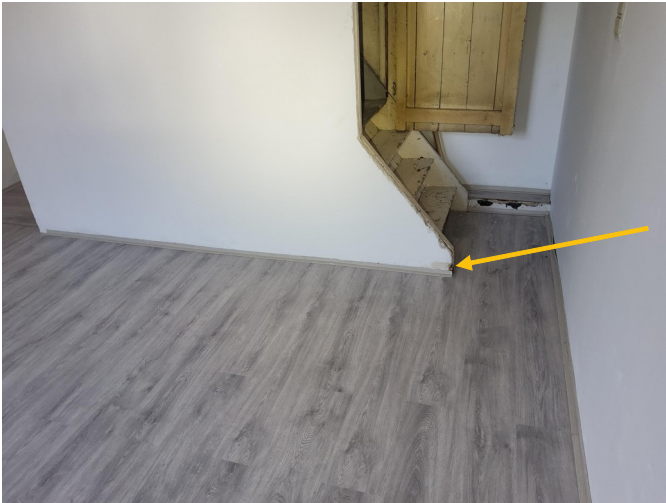
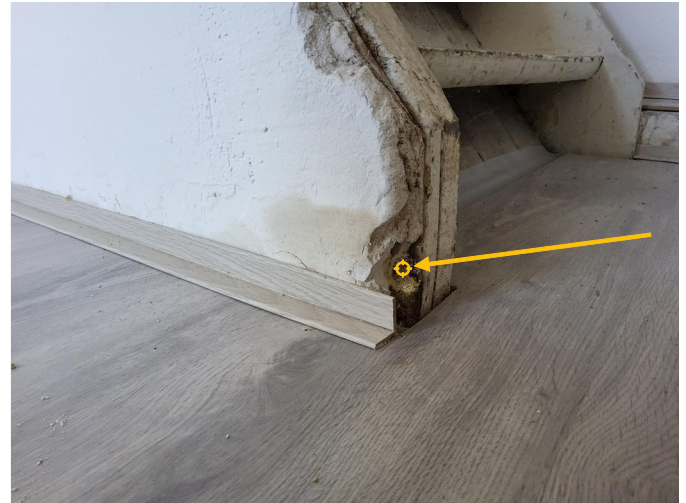
Fiche 14: Pleisterwerk slaapkamer

Geen asbest

#	Type	Referentie	Resultaat
14.1	Mengmonster	Staal 1.2	Geen asbest

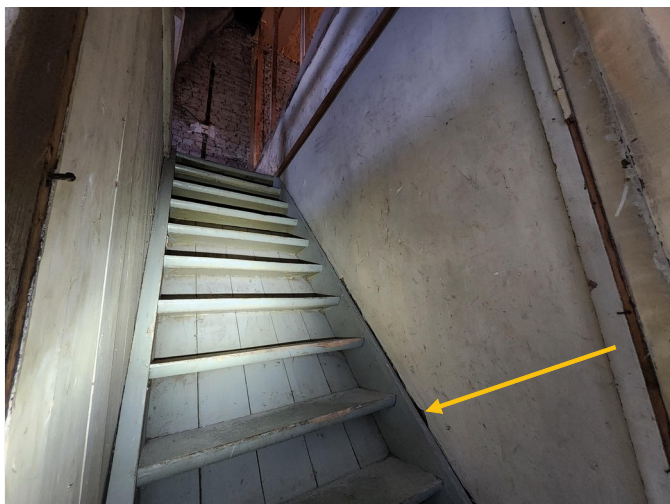
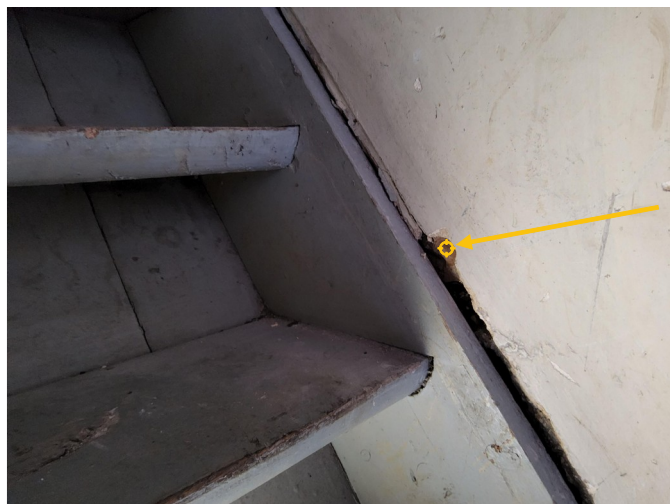
Fiche 15: Pleisterwerk hal zolder

Geen asbest

#	Type	Referentie	Resultaat
15.1	Mengmonster	Staal 1.3	Geen asbest

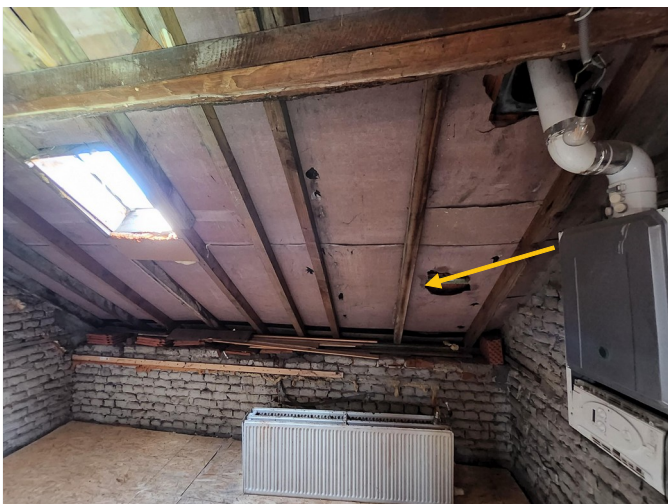
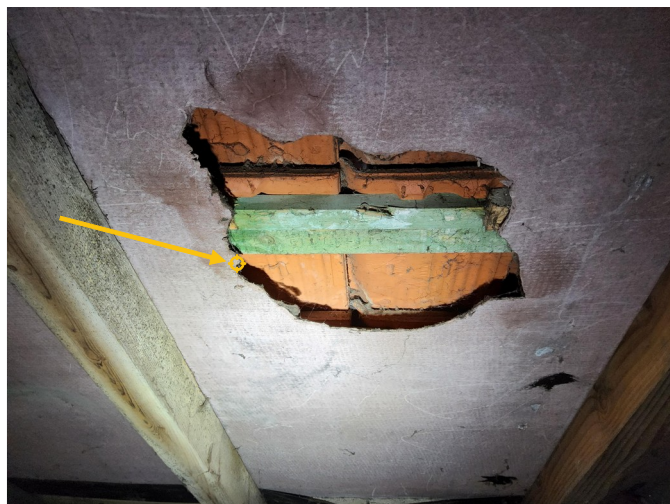
Geen asbest

#	Type	Referentie	Resultaat
16.1	Puntmonster	Staal 2	Geen asbest
