Asbestinventarisatetest

Jean-Baptiste Dekeyserstraat 1/0101, 9600 Ronse

Attestnummer : 20230809-000326.000

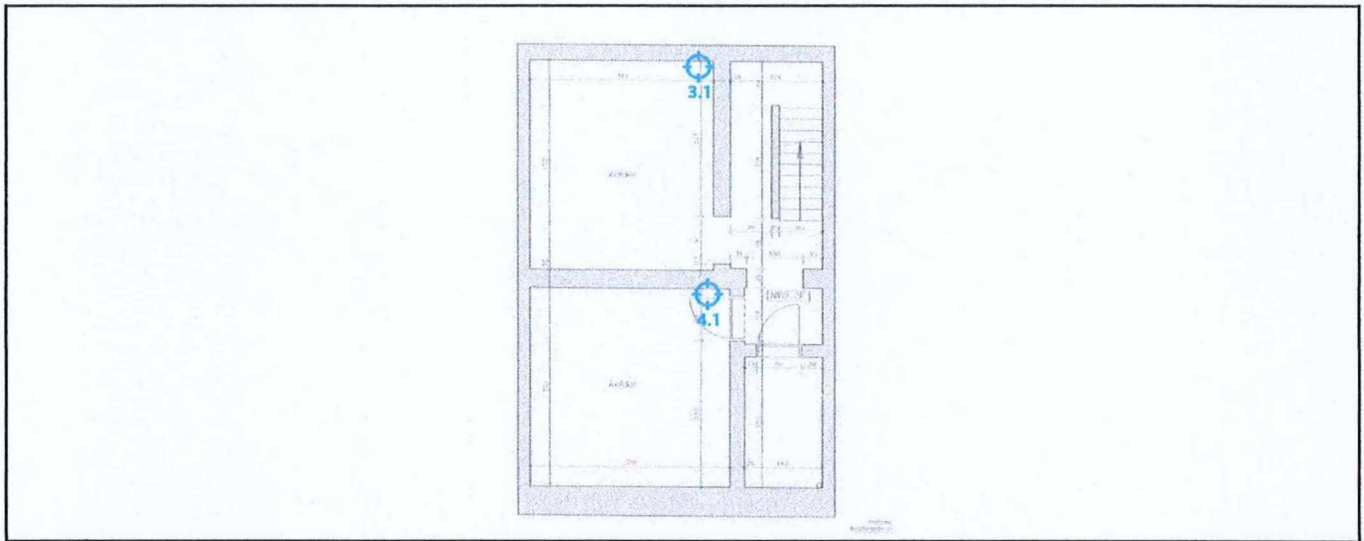
Plan 1.1: grondplan kelder

Beschrijving	Type	Actie
3. Pleisterwerk plafond	Geen asbest	-
3.1 Code: Staal 2 Pleisterwerk plafond	Mengmonster	-
4. Pleisterwerk muren	Geen asbest	-
4.1 Code: Staal 1 Pleisterwerk muren	Mengmonster	-

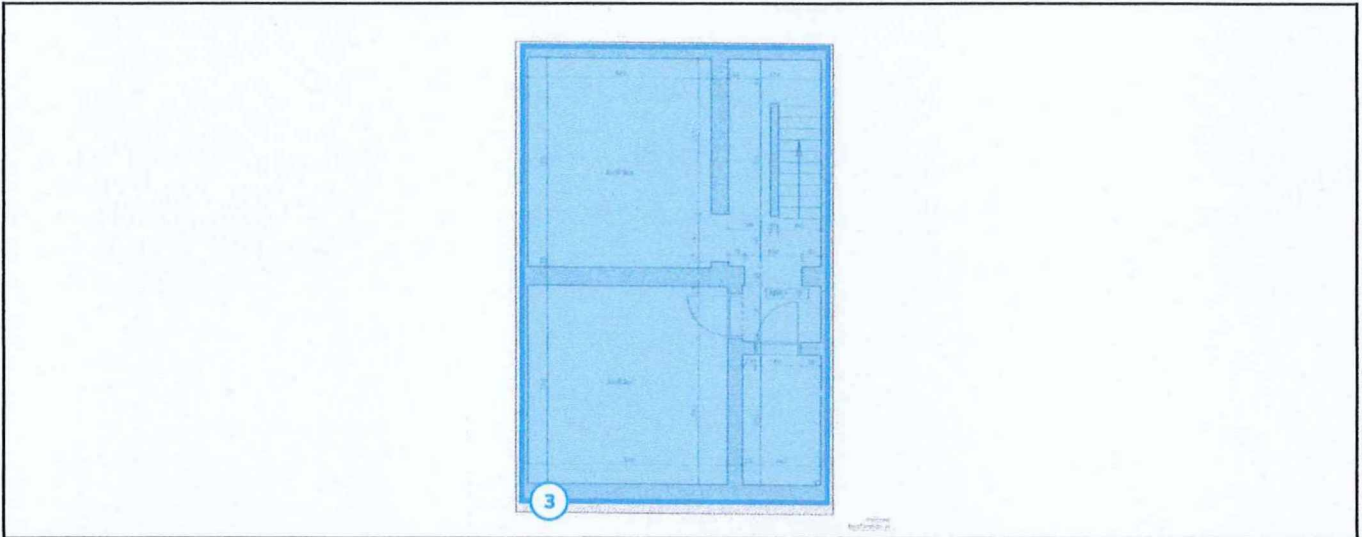
Plan 1.2: grondplan kelder

Beschrijving	Type	Actie
3. Pleisterwerk plafond	Geen asbest	-

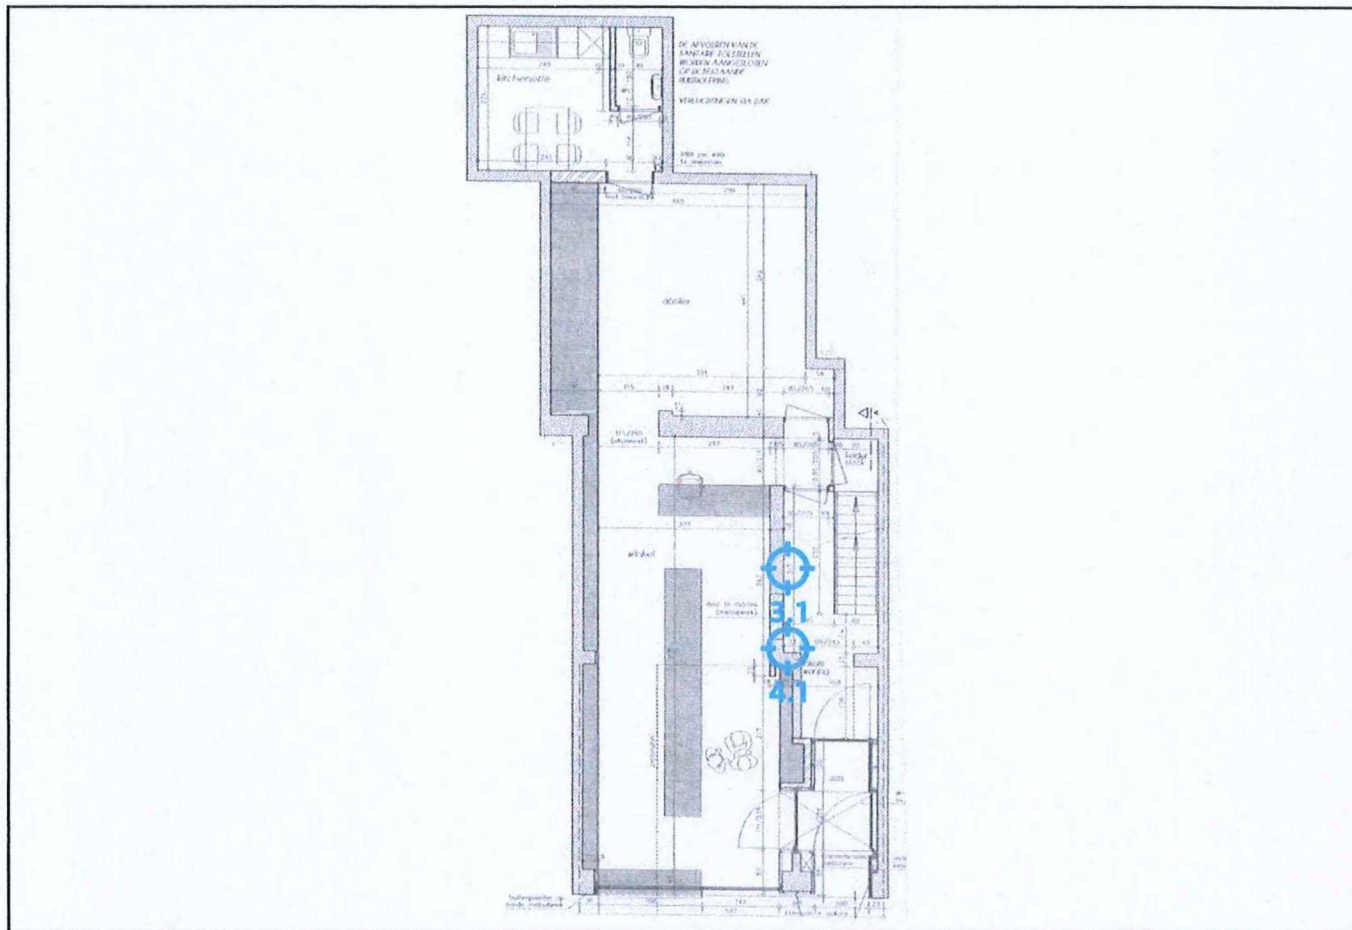
Plan 1.3: grondplan gelijkvloers

Beschrijving	Type	Actie
3. Pleisterwerk plafond	Geen asbest	-
3.1 Code: Staal 2 Pleisterwerk plafond	Mengmonster	-
4. Pleisterwerk muren	Geen asbest	-
4.1 Code: Staal 1 Pleisterwerk muren	Mengmonster	-

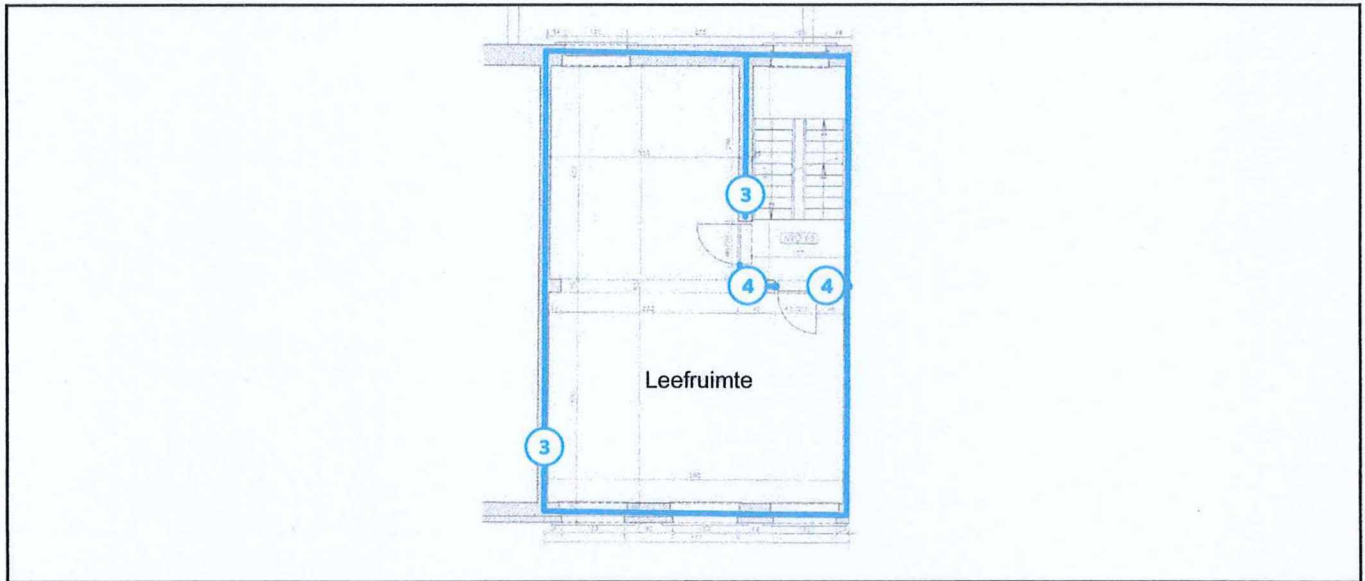
Plan 1.6: grondplan 1ste verdieping

Beschrijving	Type	Actie
3. Pleisterwerk plafond	Geen asbest	-
4. Pleisterwerk muren	Geen asbest	-

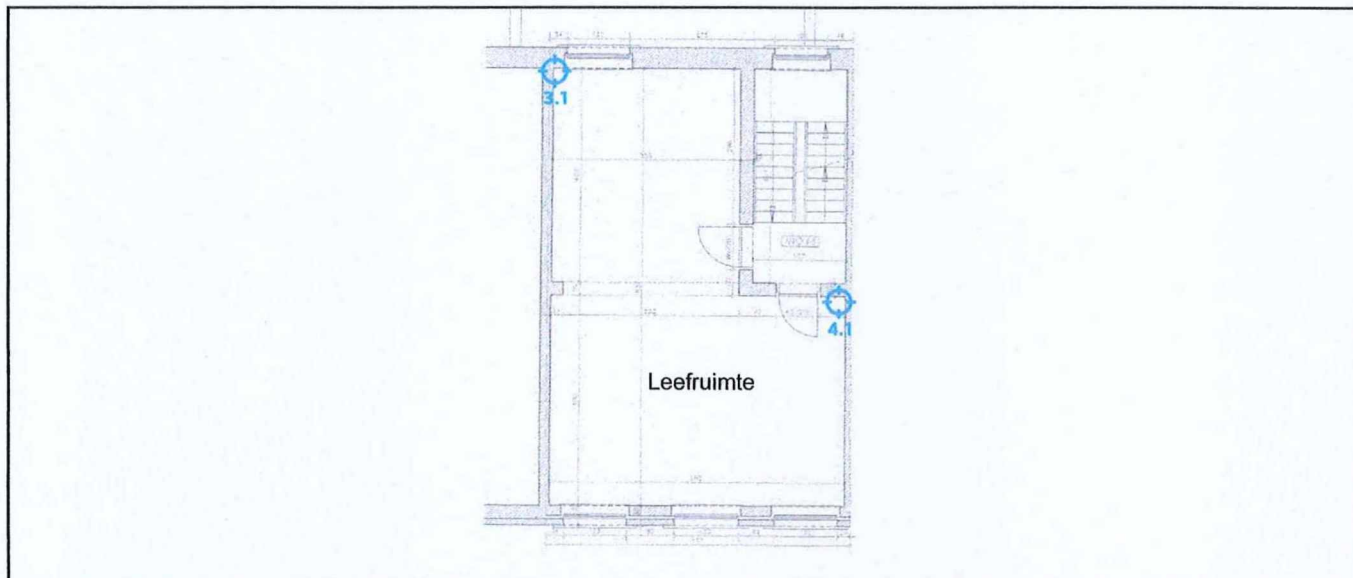
Plan 1.7: grondplan 1ste verdieping

Beschrijving	Type	Actie
3. Pleisterwerk plafond	Geen asbest	-
3.1 Code: Staal 2 Pleisterwerk plafond	Mengmonster	-
4. Pleisterwerk muren	Geen asbest	-
4.1 Code: Staal 1 Pleisterwerk muren	Mengmonster	-

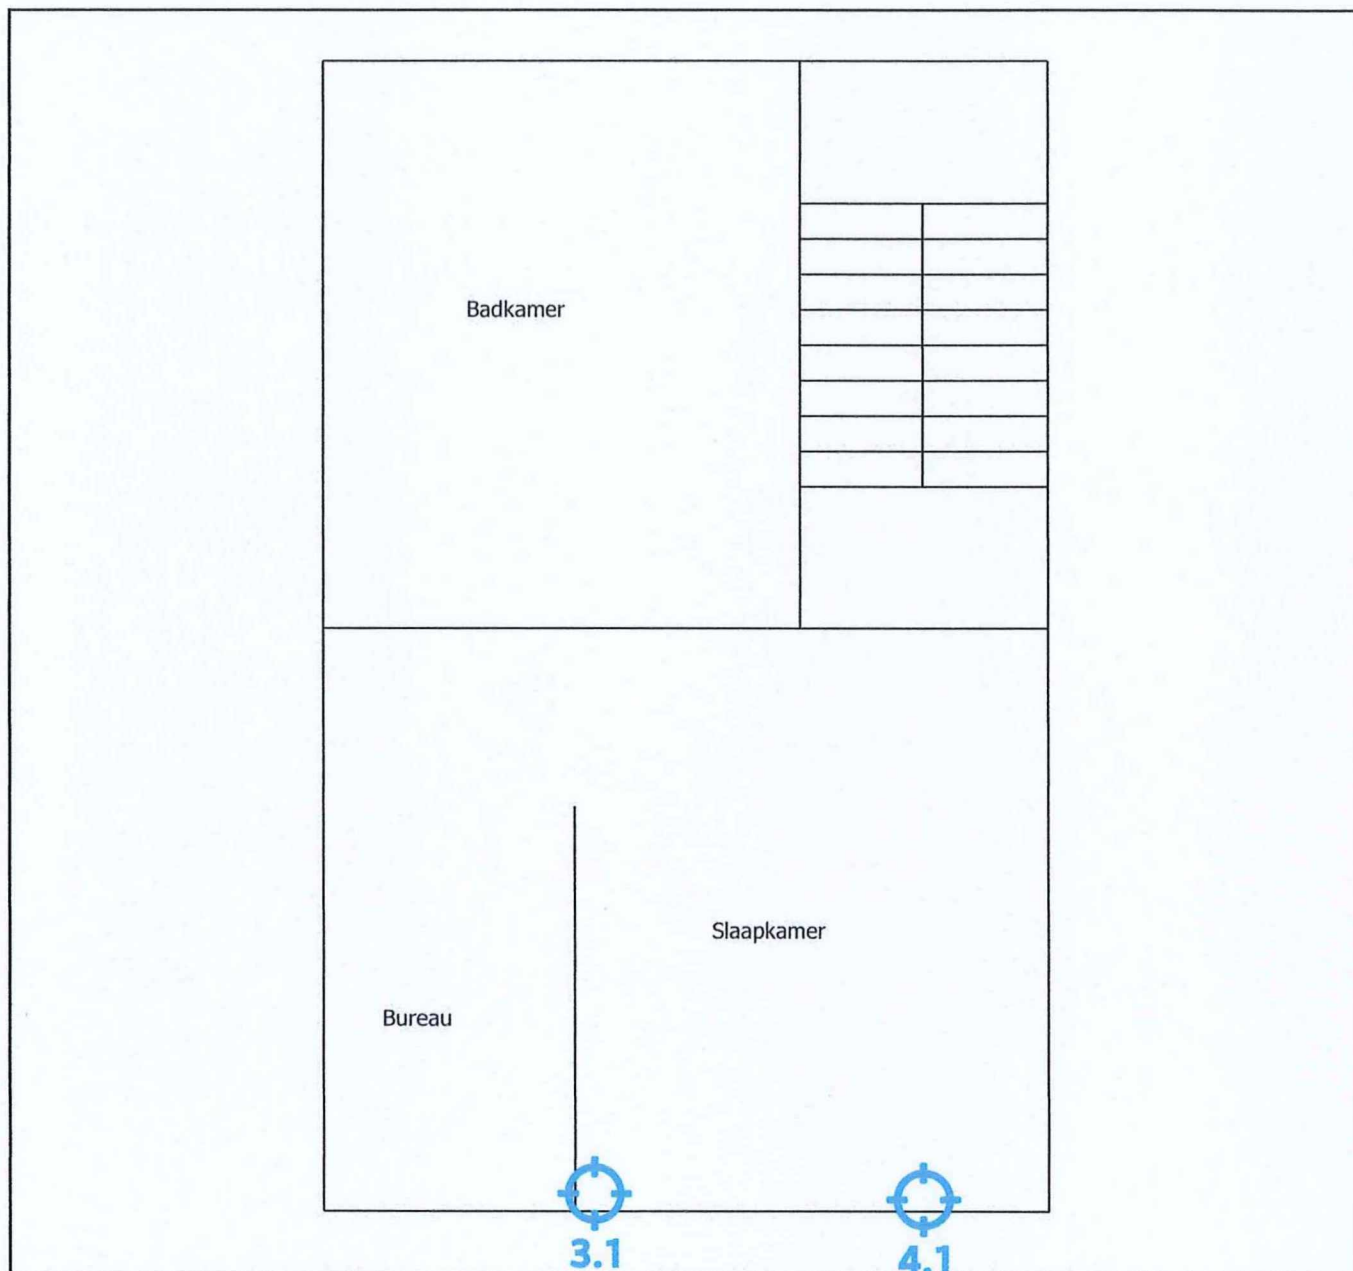
Plan 1.8: grondplan 2de verdieping

Beschrijving	Type	Actie
3. Pleisterwerk plafond	Geen asbest	-
3.1 Code: Staal 2 Pleisterwerk plafond	Mengmonster	-
4. Pleisterwerk muren	Geen asbest	-
4.1 Code: Staal 1 Pleisterwerk muren	Mengmonster	-

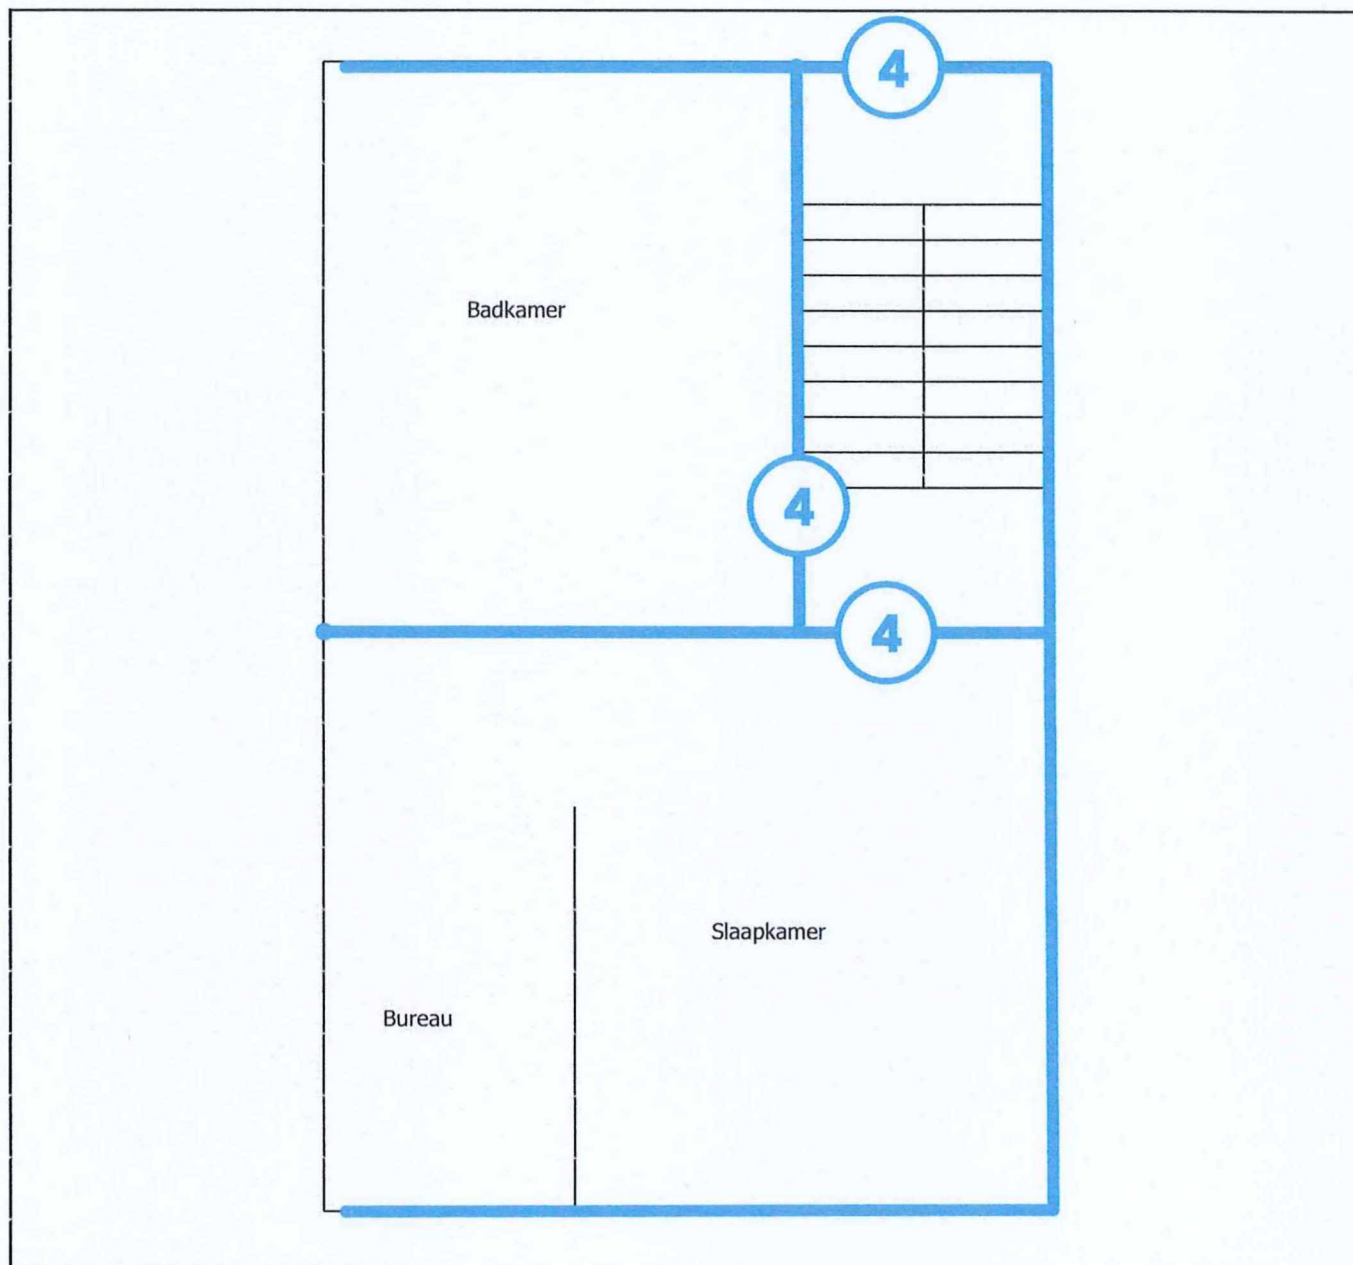
Plan 1.9: grondplan 2de verdieping

Beschrijving	Type	Actie
4. Pleisterwerk muren	Geen asbest	-

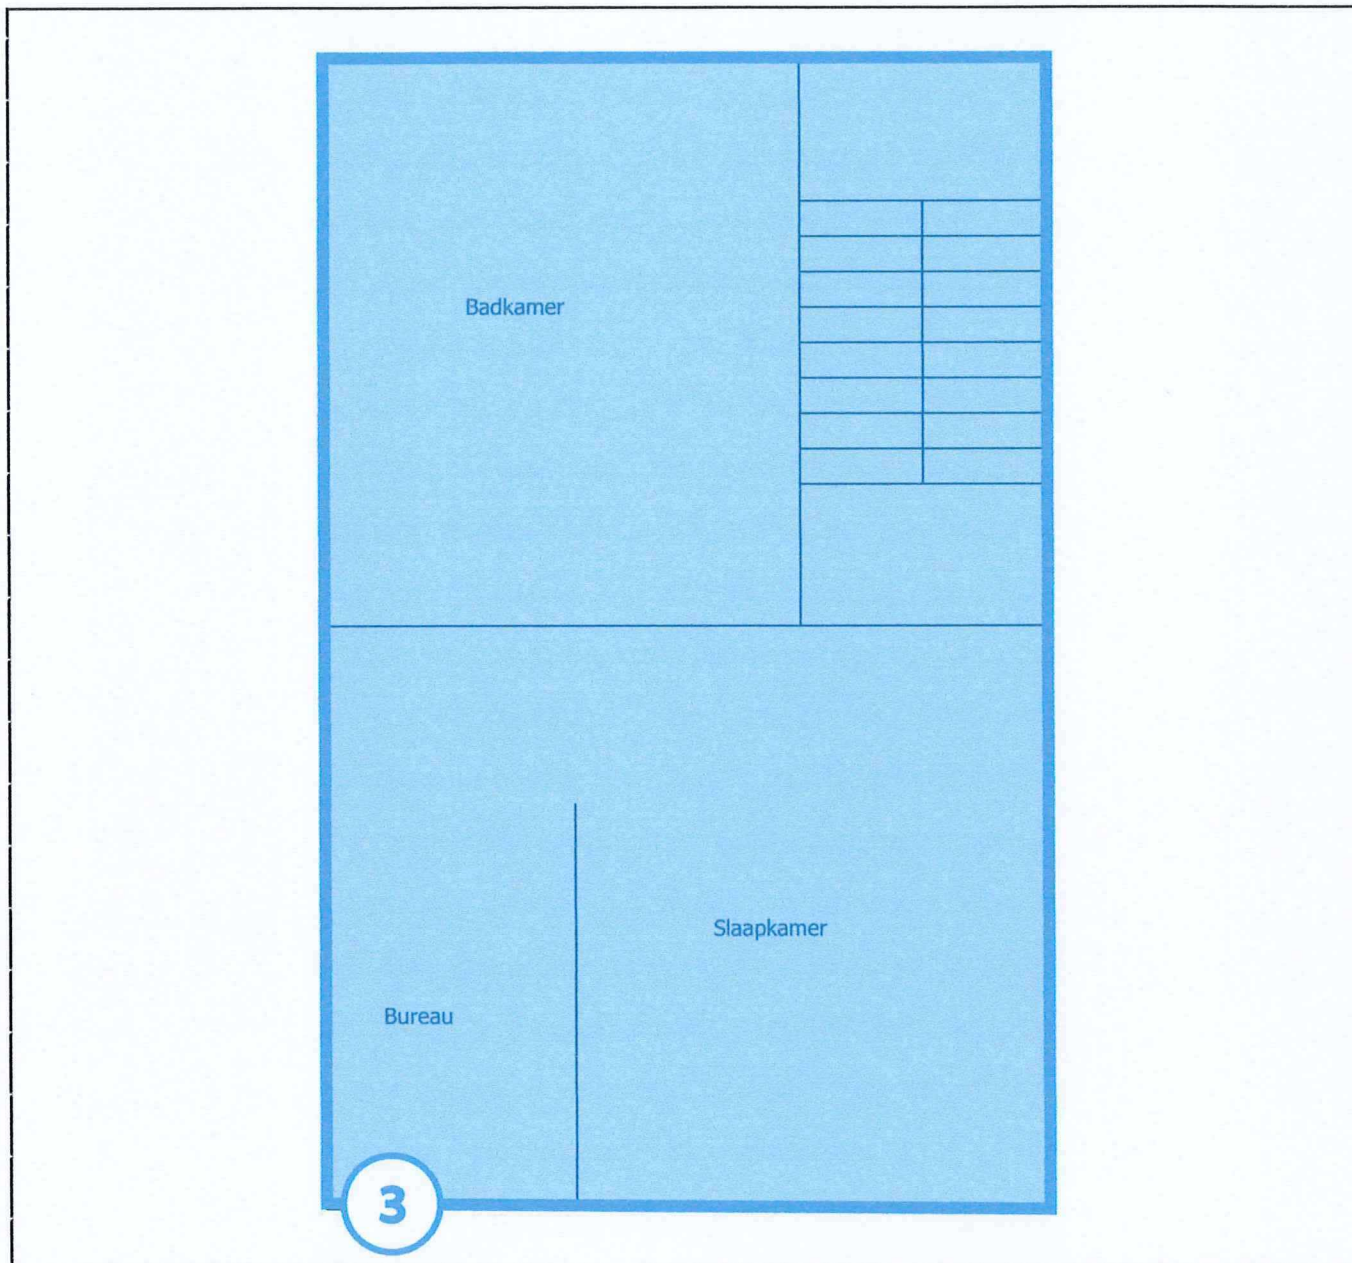
Plan 1.10: grondplan 2de verdieping

Beschrijving	Type	Actie
3. Pleisterwerk plafond	Geen asbest	-

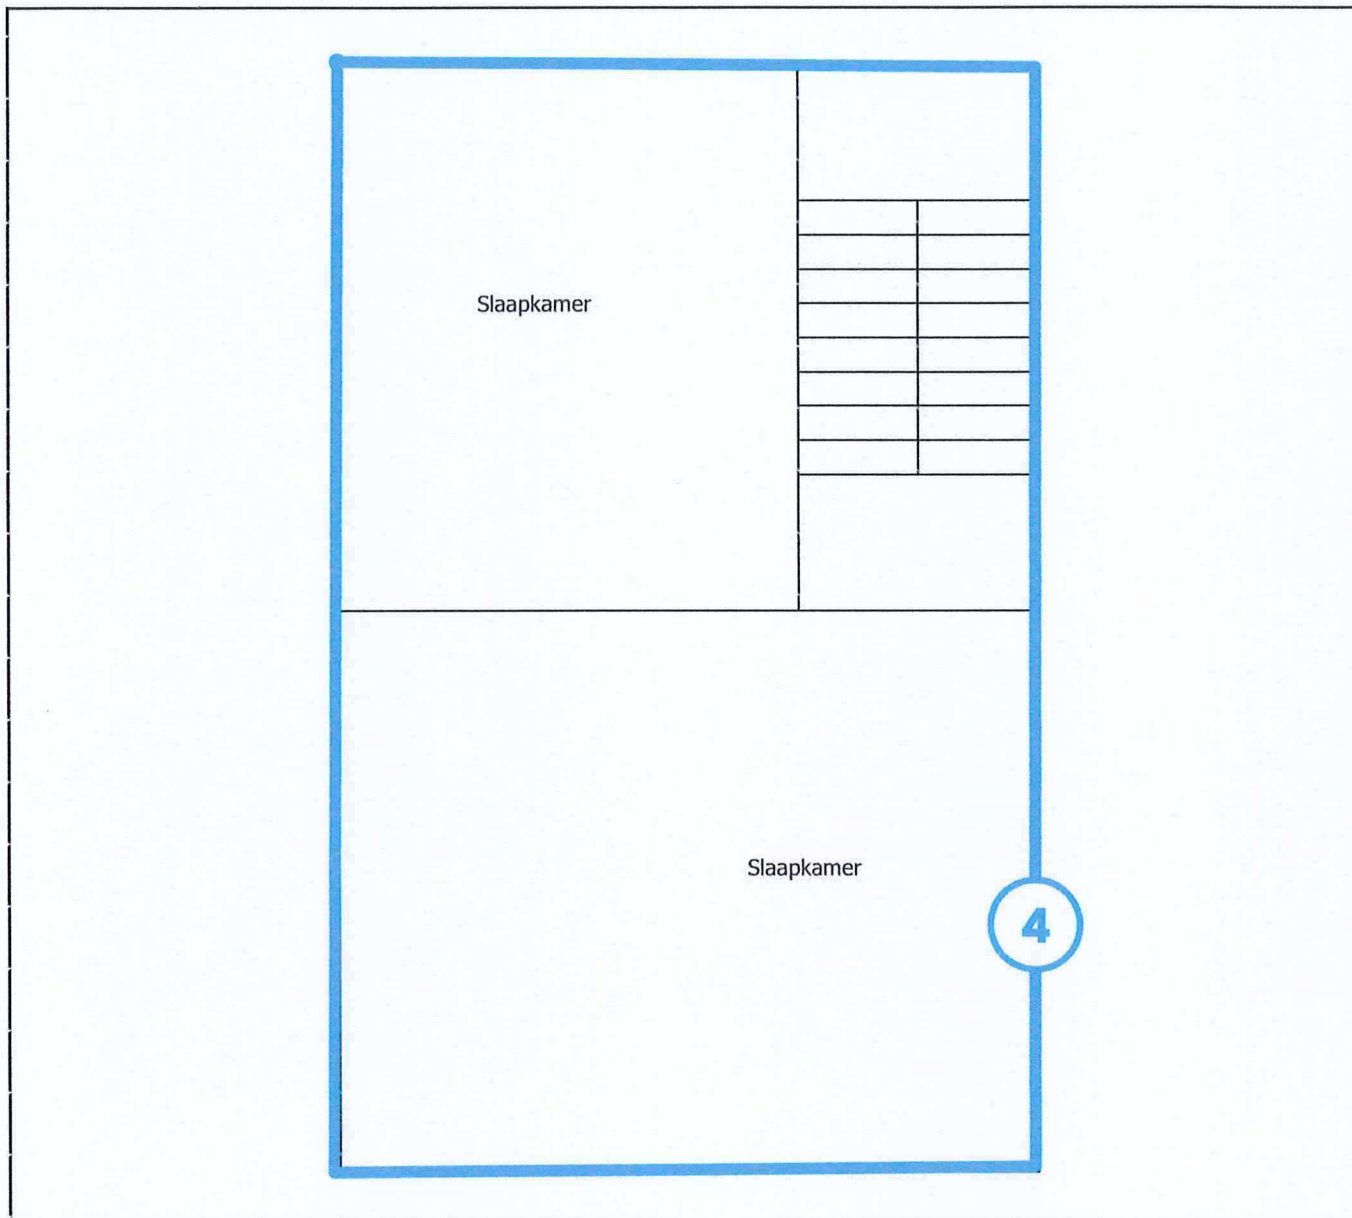
Plan 1.11: grondplan 3de verdieping

Beschrijving	Type	Actie
4. Pleisterwerk muren	Geen asbest	-
