# Asbestinventarisatetest

Lorettestraat 101, 9600 Ronse

Attestnummer : 20231004-000206.000

Uitgegeven op : 04.10.2023

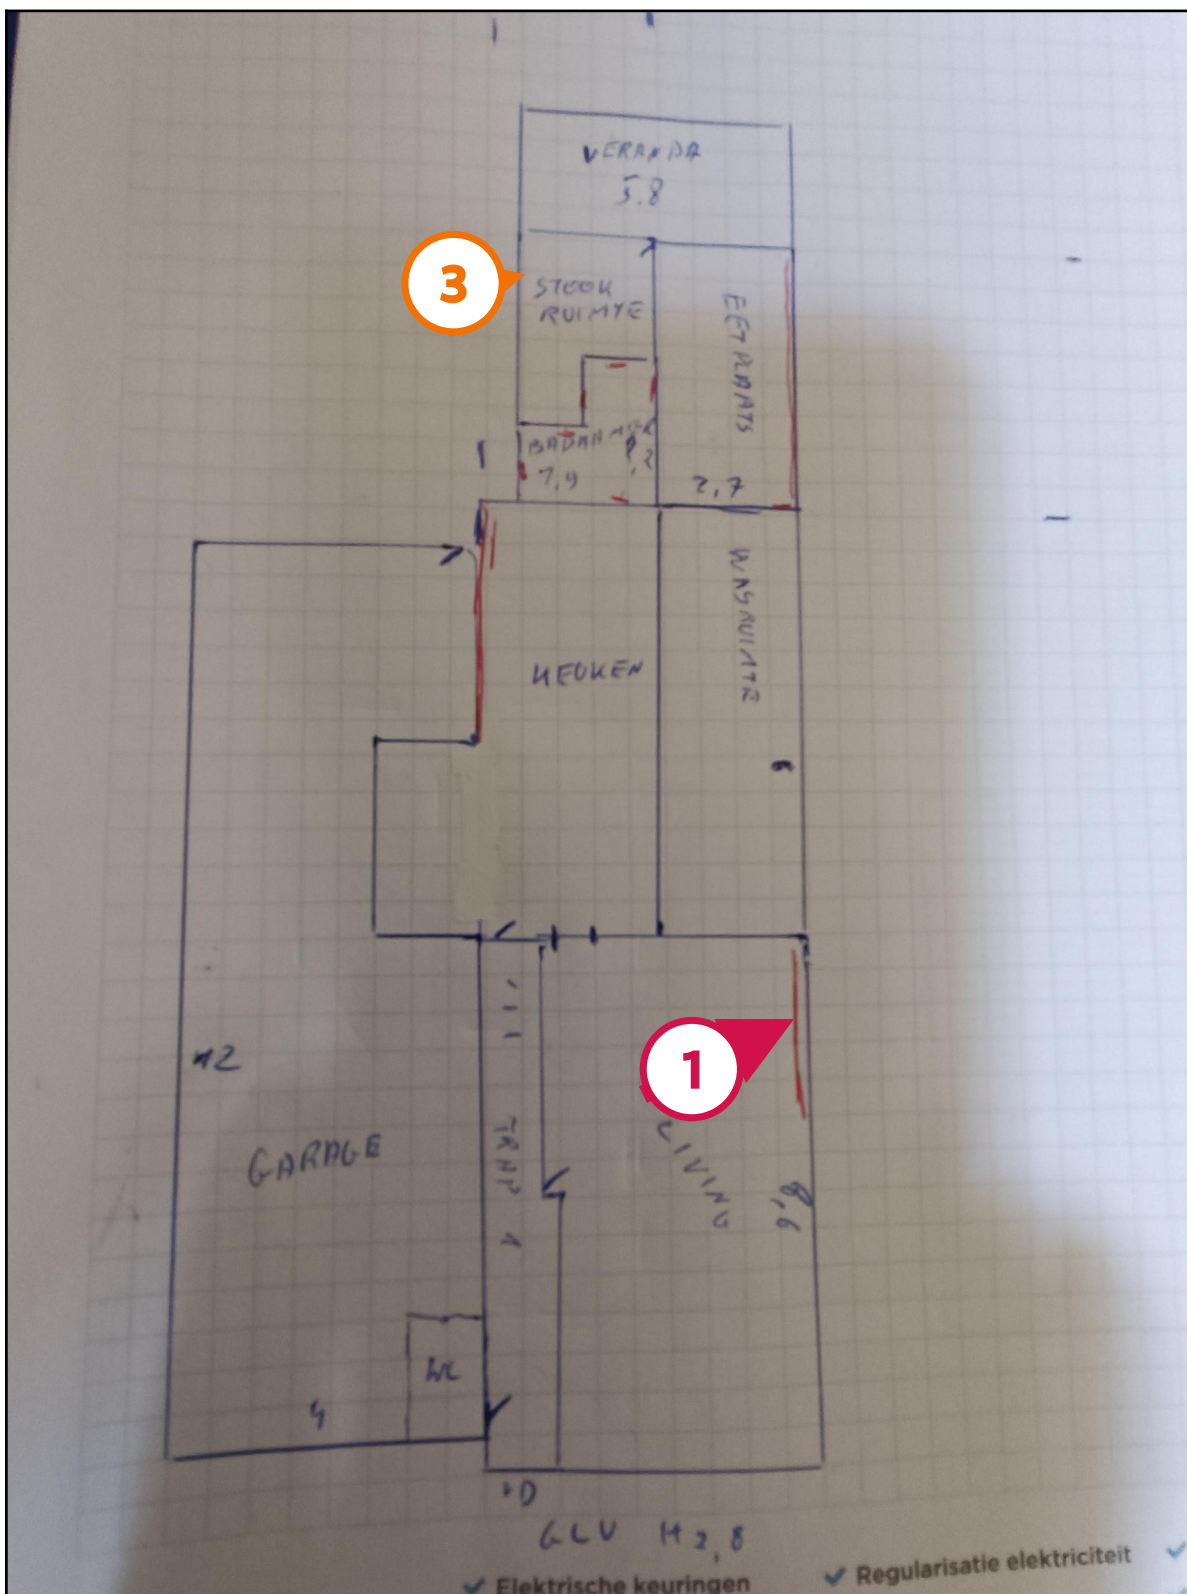
# Plan 1.1: hoofdbouw plan GLV

1. koord kachel	Asbestmateriaal	Dringend verwijderen
3. schoorsteenluik	Asbestmateriaal	Verwijderen

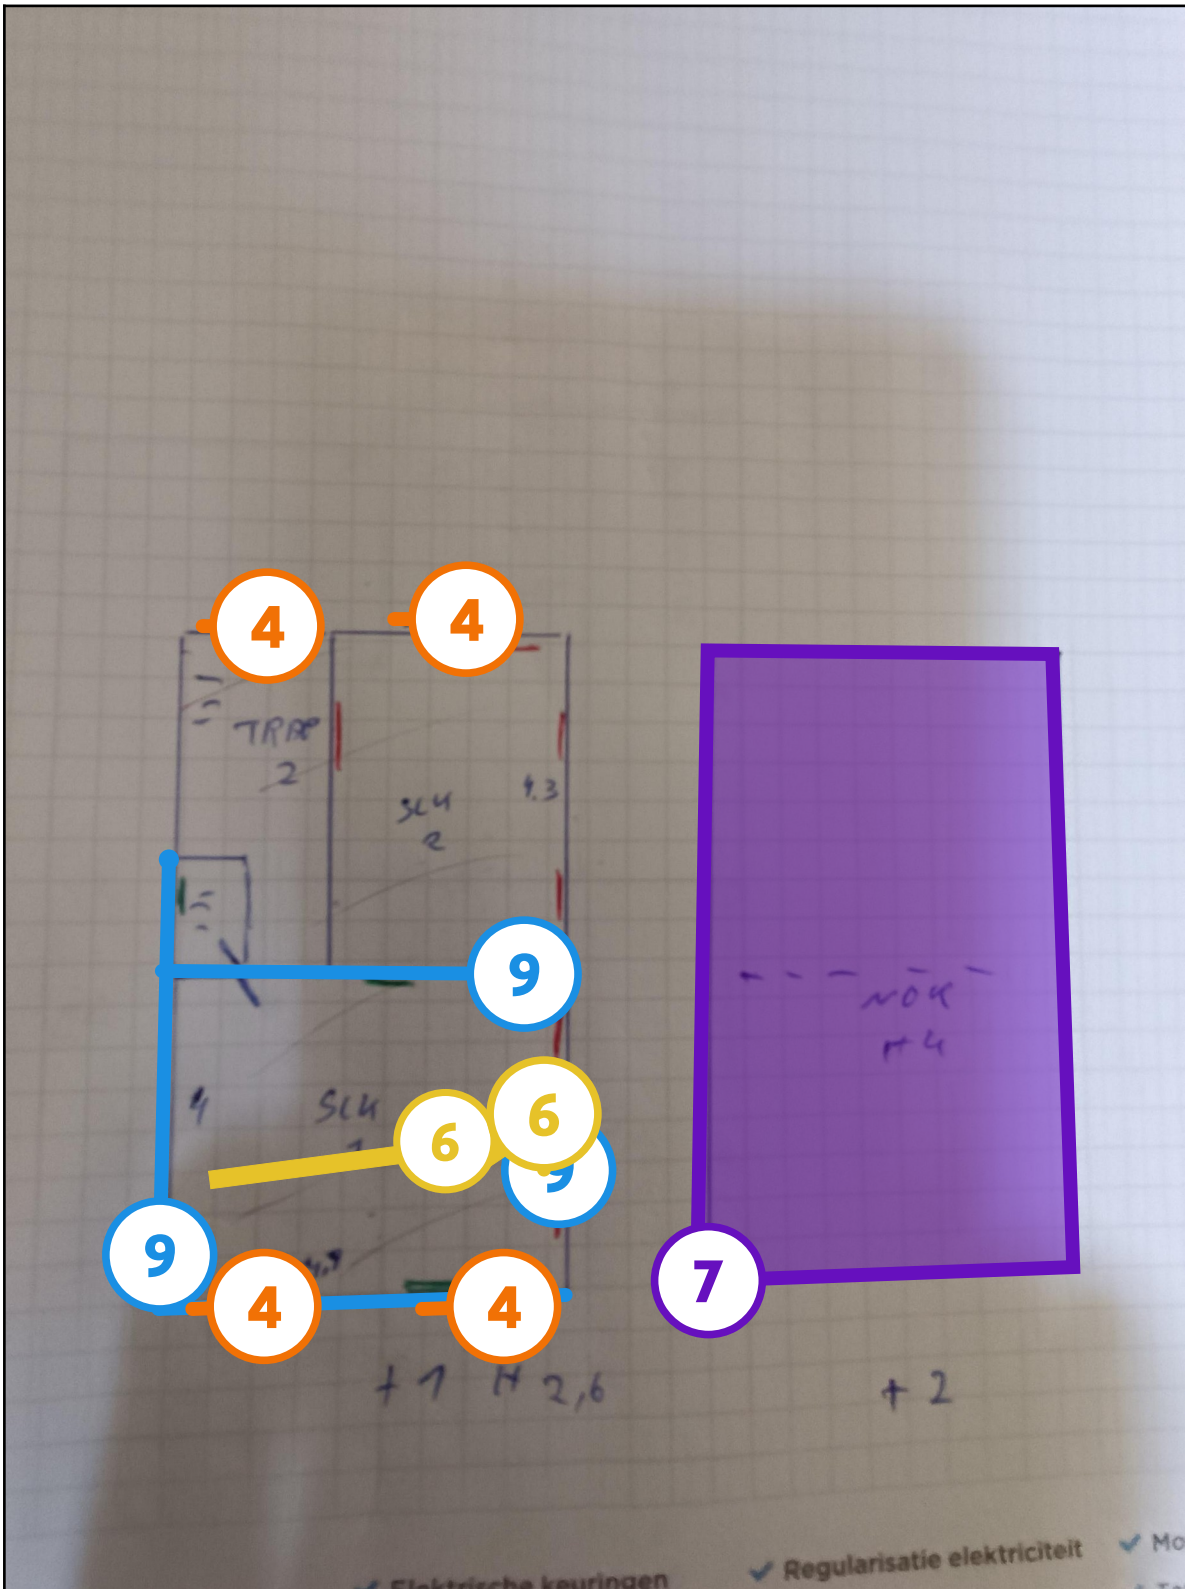
## Plan 1.2: hoofdgebouw plan +1, +2

4. raamtabletten	Asbestmateriaal	Verwijderen
6. schouw	Asbestmateriaal	Zorgvuldig beheren
7. hoofddak	Beperking	-
9. muurpleister	Geen asbest	-

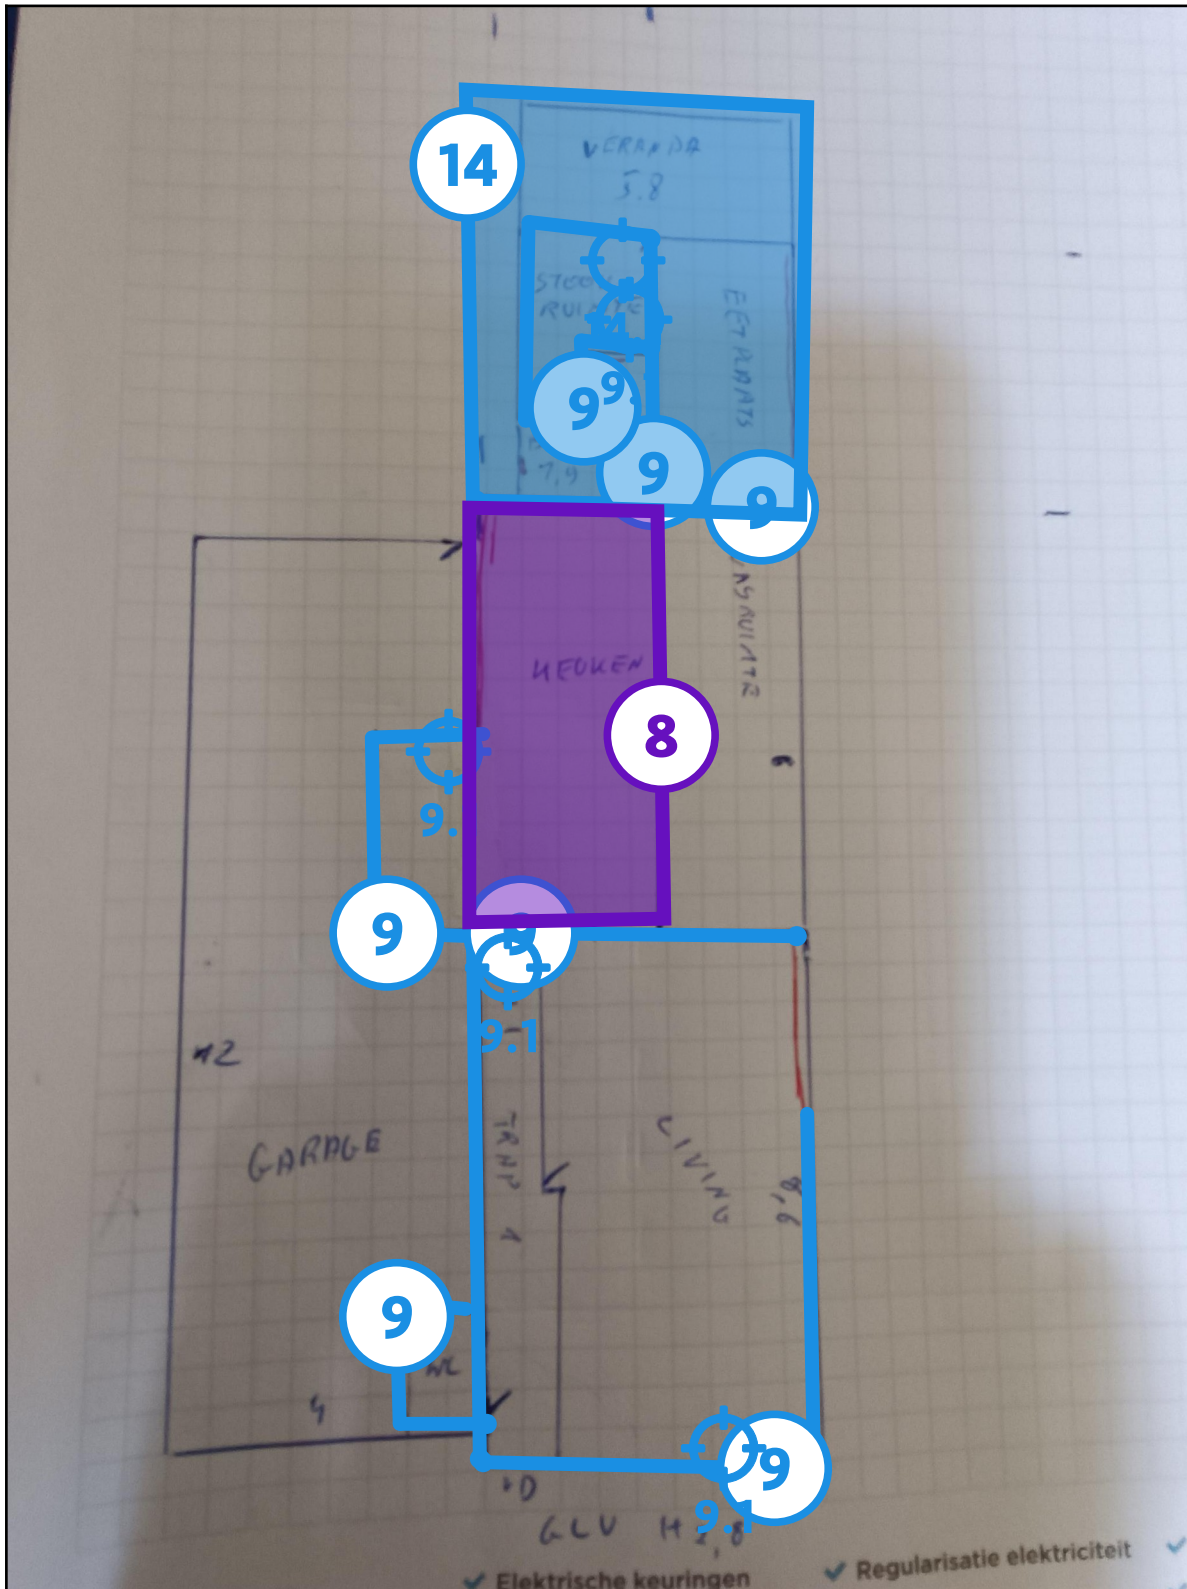
## Plan 1.4: hoofdbouw plan GLV

8. dak keuken	Beperking	-
9. muurpleister	Geen asbest	-
9.1 Code: 01	Mengmonster	-
14. onderdakplaat 1	Geen asbest	-
14.1 Code: 03	Puntmonster	-

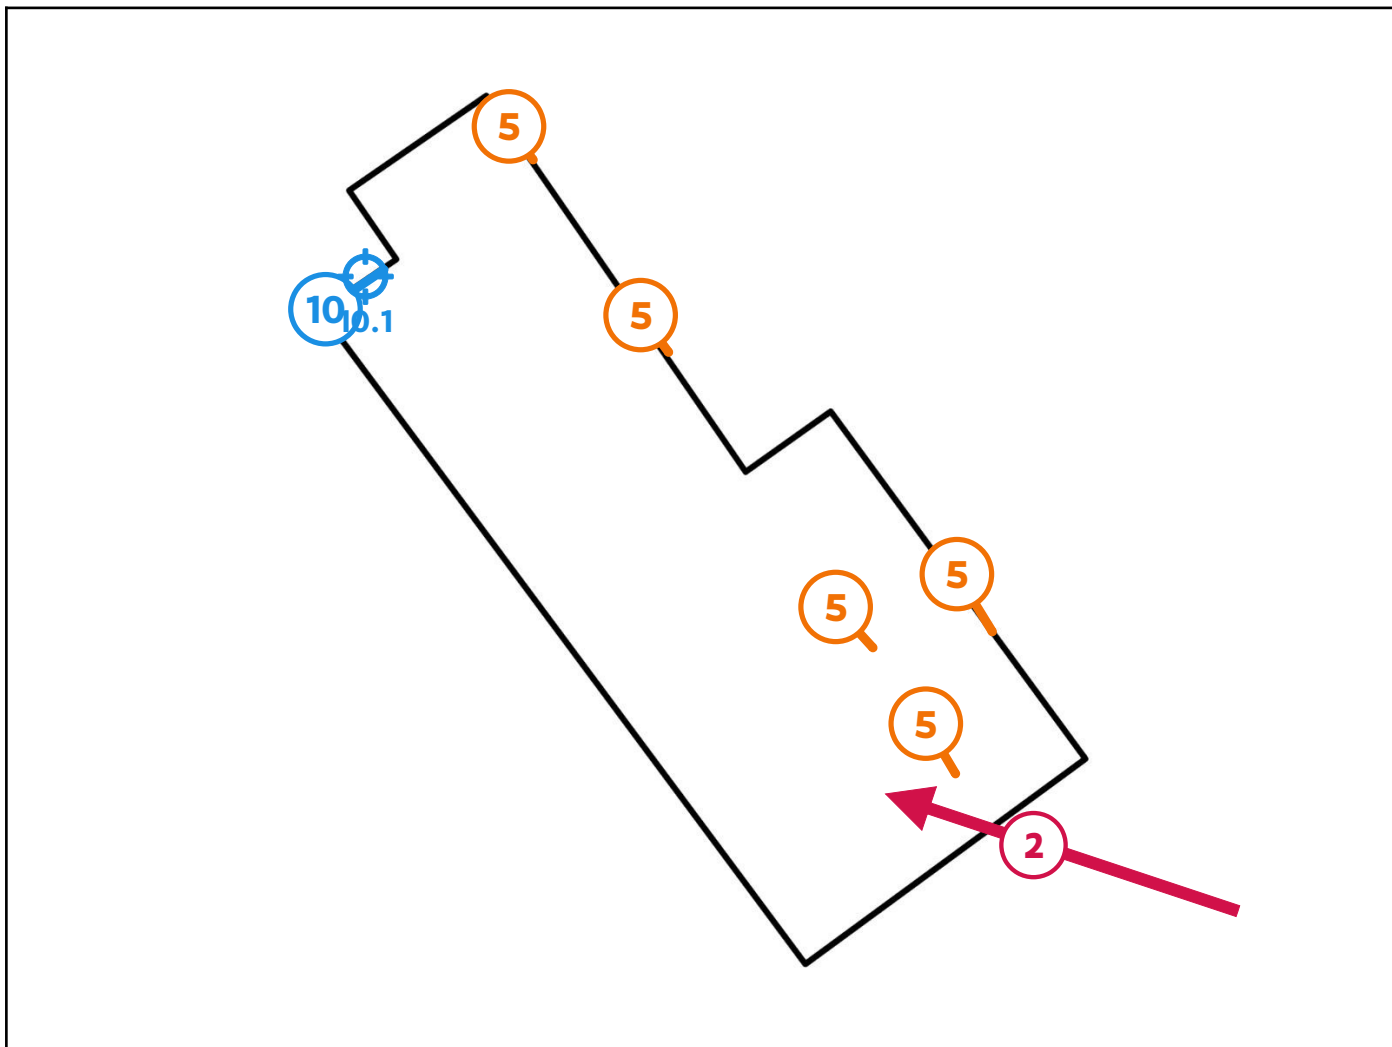
## Plan 5.1: Duivenkot plan

Beschrijving	Type	Actie
2. lei (restmateriaal)	Asbestmateriaal	Dringend verwijderen
5. platen duivenkot	Asbestmateriaal	Verwijderen
10. kit kozijn-raam	Geen asbest	-
10.1 Code: 05	Puntmonster	-

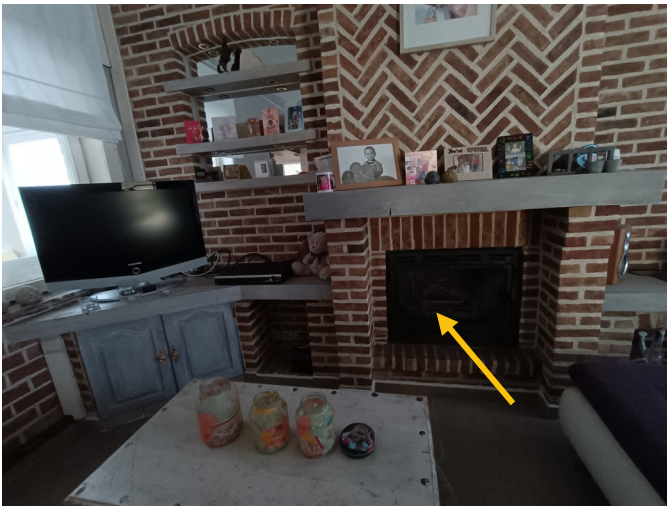
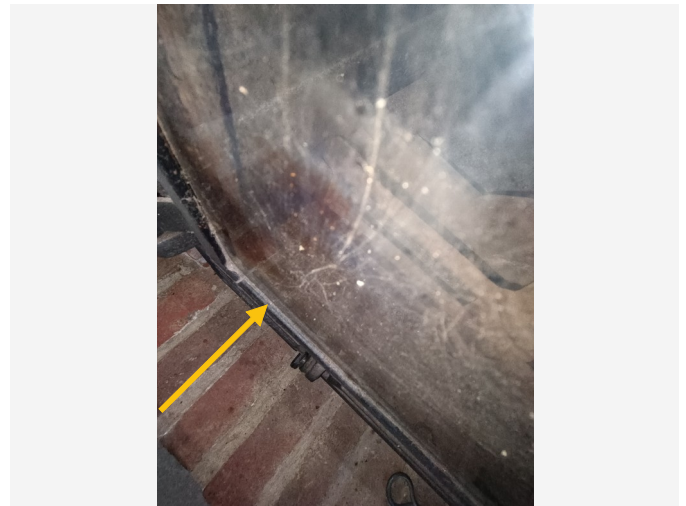
Eindbeoordeling materiaalrisico	Hoog materiaalrisico en/of hoge kans op vezelvrijgave
---------------------------------	---

Gebondenheid	Categorie 3: niet-hechtgebonden met weinig of geen matrix
Asbestsoort (vezeltype)	Crocidoliet aanwezig
Asbestconcentratie	Hoog (>= 50%)
Afschermingsgraad van het gehele materiaal	Geheel of deels (ook) vrij aan binnenluchtstromen
Toestand van het materiaal	Licht beschadigd, licht verweerd. Intact materiaal type Pical – asbestboard of categorie III 'gebondenheid'

Beschrijving	koord kachel
Omgeving	Binnen
Primaire drager	Ruimteverwarming
Asbestmateriaal	Koord, lint, band, strip
Bindmiddel van asbestmateriaal	Weinig of geen bindmiddel (textiel, bevolking, ...)
Gebondenheid op basis van bindmiddel	Niet-hechtgebonden
Hoeveelheid (lengte - omtrek - aantal)	• 1,20 m - 1,00 cm - 1 stuk
Totale oppervlakte	0,012 m <sup>2</sup>
Eenvoudig bereikbaar	Ja
Bevestigingswijze	• Geklemd

**Dringend verwijderen**

- Zorg voor een veilig beheer. Vermijd het beschadigen van het asbestmateriaal. Controleer de toestand jaarlijks op wijzigingen.
- Verwijder dit asbestmateriaal zo snel mogelijk. Volg de toestand goed op.

- Eenvoudige handelingen: enkel door erkend asbestverwijderaar  
Bij het verwijderen van asbestkoord komt relatief stof vrij, deze kan best verwijderd worden met extra fixatiemiddel en puntafzuiging dmv een stofzuiger met absoluutfilter. Asbestkoord behoort tot losgebonden asbestafval en dient selectief naar een erkend verwerkingsbedrijf afgevoerd te worden. (kan niet aangeboden worden op een containerpark) Alle werknemer(s) moeten wel beschikken over een opleidingsattest eenvoudige handelingen 8u.

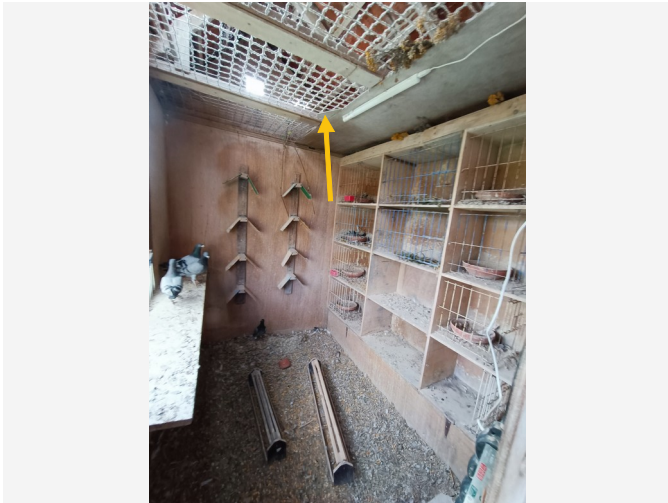
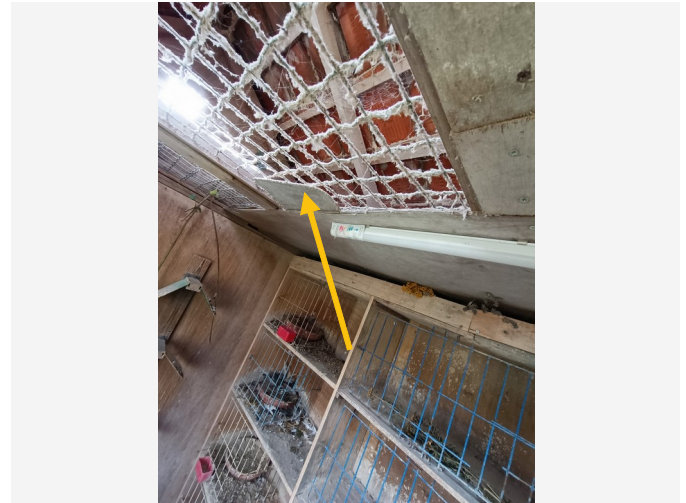
Beschrijving	lei (restmateriaal)
Type afvalstof	Betreft stock-voorraad of gedemonteerde asbestmaterialen
Aanwezige resten	Geen resten aanwezig
Omgeving	Buiten
Primaire drager	Schuin dak
Asbestmaterialen	<ul style="list-style-type: none"><li>Dak- en gevelbekleding - Lei, shingle</li></ul>
Bindmiddel van asbestmateriaal	Cement
Gebondenheid op basis van bindmiddel	Hecht
Hoeveelheid (gewicht - aantal)	<ul style="list-style-type: none"><li>5,00 kg - 1 stuk</li></ul>
Totaal gewicht	5,00 kg
Eenvoudig bereikbaar	Ja
Identificatiemethode	Vaststelling zonder monstername

**Dringend verwijderen**

- Verwijder het asbestafval.

- Eenvoudige handelingen: mag via doe-het-zelf of door werknemer(s) met opleidingsattest eenvoudige handelingen de materialen ongebroken demonteren en verpakt in een asbestzak aanbieden aan het containerpark het dragen van correcte persoonsbeschermingsmiddelen hiervoor is verplicht

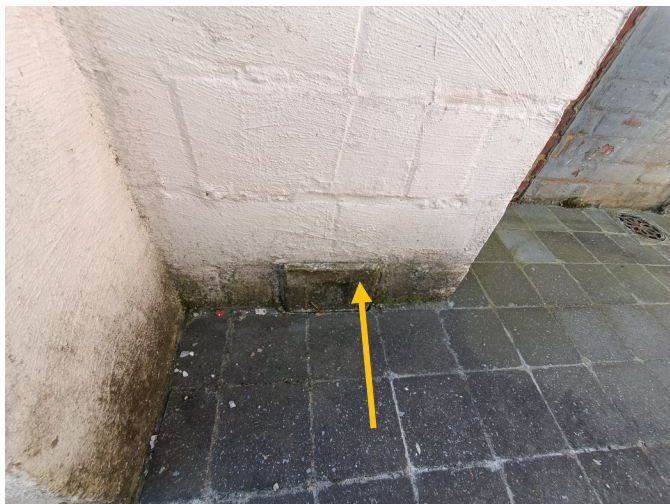
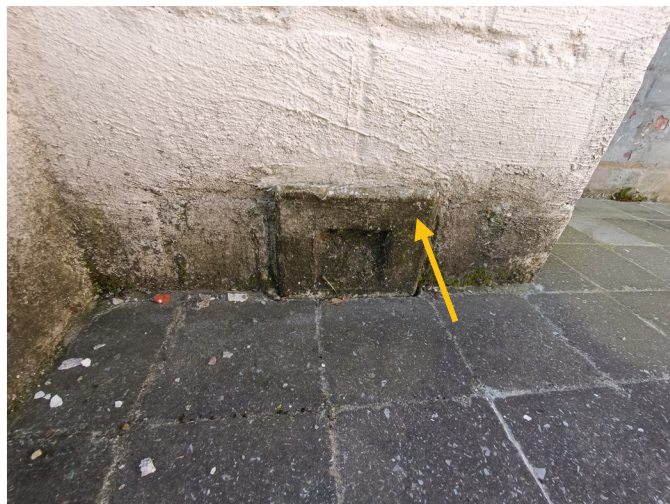
Eindbeoordeling materiaalrisico	Laag materiaalrisico en/of verlaagde kans op vezelvrijgave
---------------------------------	--

Gebondenheid	Categorie 1: hechtgebonden in oorsprong
Asbestsoort (vezeltype)	Crocidoliet aanwezig
Asbestconcentratie	Laag (< 50%)
Afschermingsgraad van het gehele materiaal	Geheel of deels vrij aan de buitenlucht
Toestand van het materiaal	Licht beschadigd, licht verweerd. Intact materiaal type Pical – asbestboard of categorie III 'gebondenheid'

Beschrijving	schoorsteenluis
Omgeving	Buiten
Primaire drager	Wand buitenschil
Asbestmateriaal	Dak- en gevelbekleding - Plaat
Bindmiddel van asbestmateriaal	Cement
Gebondenheid op basis van bindmiddel	Hecht
Hoeveelheid (oppervlakte - dikte - aantal)	• 0,40 m <sup>2</sup> - 1,00 cm - 1 stuk
Totaal volume	0,004 m <sup>3</sup>
Eenvoudig bereikbaar	Ja
Bevestigingswijze	• Geklemd

Verwijderen

- Zorg voor een veilig beheer. Vermijd het beschadigen van het asbestmateriaal. Controleer de toestand jaarlijks op wijzigingen.

- Eenvoudige handelingen: mag via doe-het-zelf of door werknemer(s) met opleidingsattest eenvoudige handelingen de materialen ongebroken demonteren en verpakt in een asbestzak aanbieden aan het containerpark het dragen van correcte persoonsbeschermingsmiddelen hiervoor is verplicht

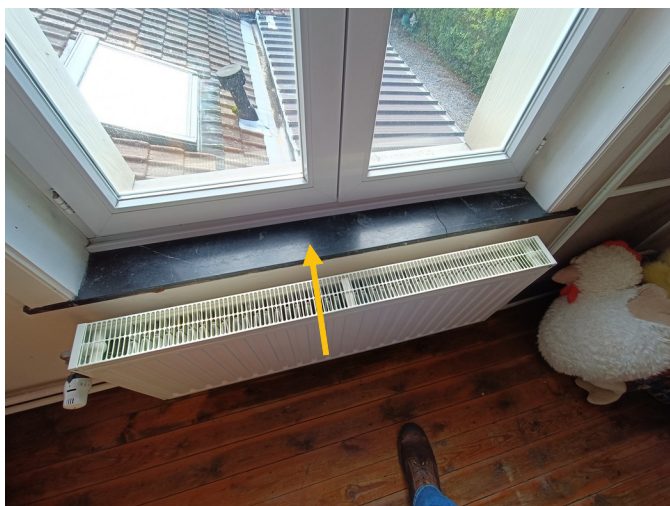
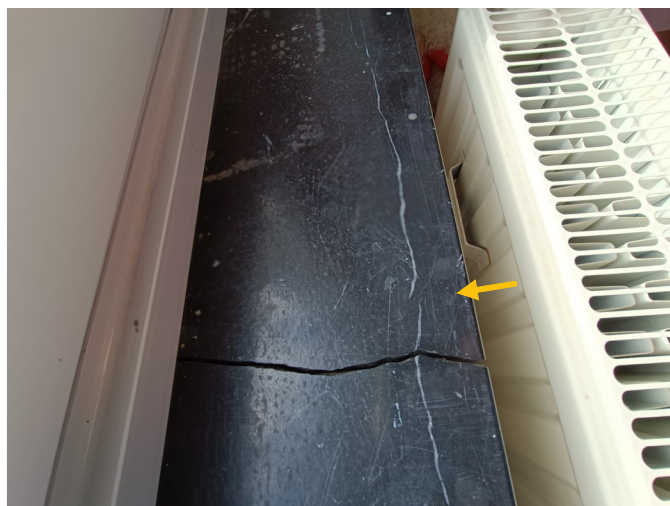
Eindbeoordeling materiaalrisico	Verhoogd materiaalrisico en/of verhoogde kans op vezelvrijgave
---------------------------------	--

Gebondenheid	Categorie 1: hechtgebonden in oorsprong
Asbestsoort (vezeltype)	Crocidoliet aanwezig
Asbestconcentratie	Laag (< 50%)
Afschermingsgraad van het gehele materiaal	Geheel of deels (ook) vrij aan de binnenlucht
Toestand van het materiaal	Licht beschadigd, licht verweerd. Intact materiaal type Pical – asbestboard of categorie III 'gebondenheid'

Beschrijving	raamtabletten
Omgeving	Binnen
Primaire drager	Wandopening verticaal (raam, deur, ...)
Asbestmateriaal	Plaat, paneel, tablet - Type Massal
Bindmiddel van asbestmateriaal	Cement
Gebondenheid op basis van bindmiddel	Hecht
Hoeveelheid (oppervlakte - dikte - aantal)	• 0,50 m <sup>2</sup> - 2,00 cm - 4 stuks
Totaal volume	0,04 m <sup>3</sup>
Eenvoudig bereikbaar	Ja
Bevestigingswijze	• Verlijmd, ingegoten, versmeerd
Identificatiemethode	Vaststelling zonder monsternamen

Verwijderen

- Zorg voor een veilig beheer. Vermijd het beschadigen van het asbestmateriaal. Controleer de toestand jaarlijks op wijzigingen.

- Eenvoudige handelingen: mag via doe-het-zelf of door werknemer(s) met opleidingsattest eenvoudige handelingen  
De raamtabletten kunnen voorzichtig losgebeiteld worden, extra bevochtigen om stof te voorkomen + dragen van de nodige beschermingsmiddelen (mondmasker ffp3, handschoenen, tyvec) verpakken in plastic folie en afvoeren naar het containerpark als hechtgebonden asbestafval.

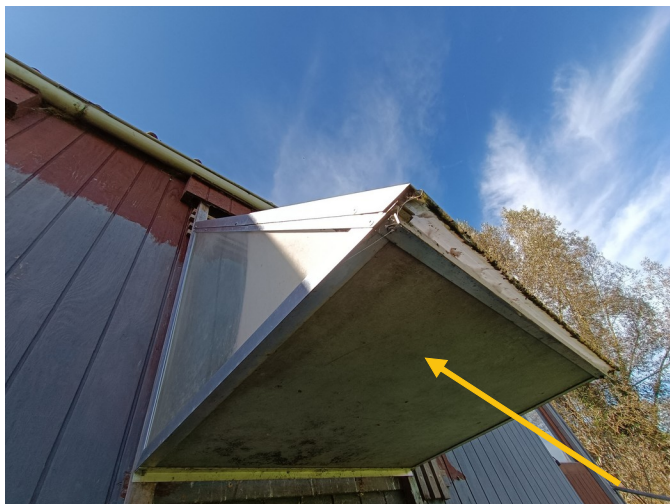
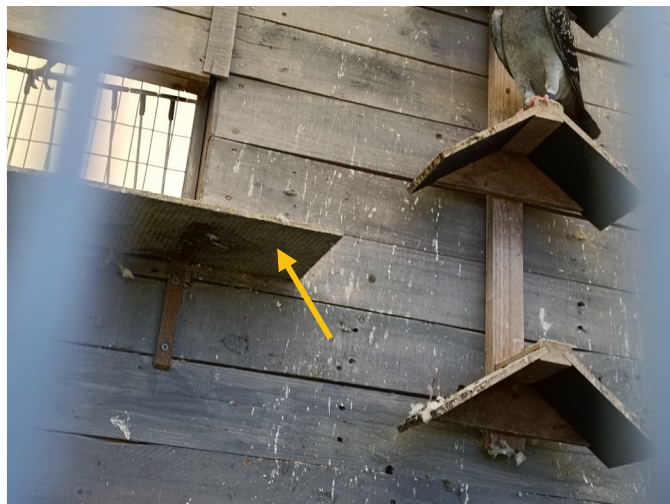
Eindbeoordeling materiaalrisico	Laag materiaalrisico en/of verlaagde kans op vezelvrijgave
---------------------------------	--

Gebondenheid	Categorie 1: hechtgebonden in oorsprong
Asbestsoort (vezeltype)	Crocidoliet aanwezig
Asbestconcentratie	Laag (< 50%)
Afschermingsgraad van het gehele materiaal	Geheel of deels vrij aan de buitenlucht
Toestand van het materiaal	Licht beschadigd, licht verweerd. Intact materiaal type Pical – asbestboard of categorie III 'gebondenheid'

Beschrijving	platen duivenkot
Omgeving	Buiten
Primaire drager	Wand buitenschil
Asbestmateriaal	Dak- en gevelbekleding - Plaat
Bindmiddel van asbestmateriaal	Cement
Gebondenheid op basis van bindmiddel	Hecht
Hoeveelheid (oppervlakte - dikte - aantal)	• 0,80 m <sup>2</sup> - 1,00 cm - 5 stuks
Totaal volume	0,04 m <sup>3</sup>
Eenvoudig bereikbaar	Ja
Bevestigingswijze	• Geschroefd

Verwijderen

- Zorg voor een veilig beheer. Vermijd het beschadigen van het asbestmateriaal. Controleer de toestand jaarlijks op wijzigingen.

- Eenvoudige handelingen: mag via doe-het-zelf of door werknemer(s) met opleidingsattest eenvoudige handelingen de materialen ongebroken demonteren en verpakt in een asbestzak aanbieden aan het containerpark het dragen van correcte persoonsbeschermingsmiddelen hiervoor is verplicht

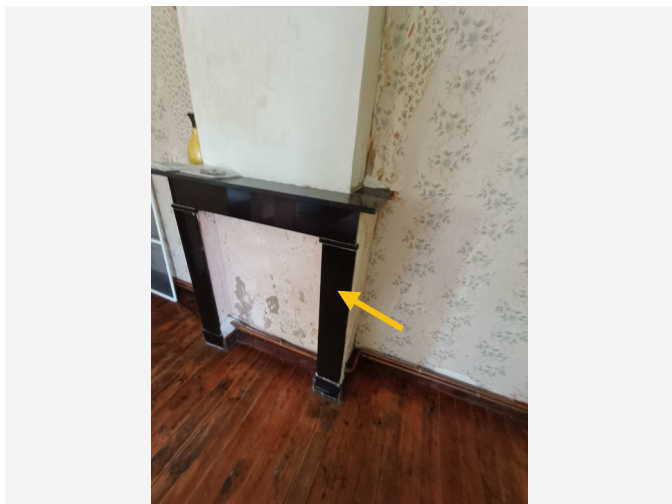
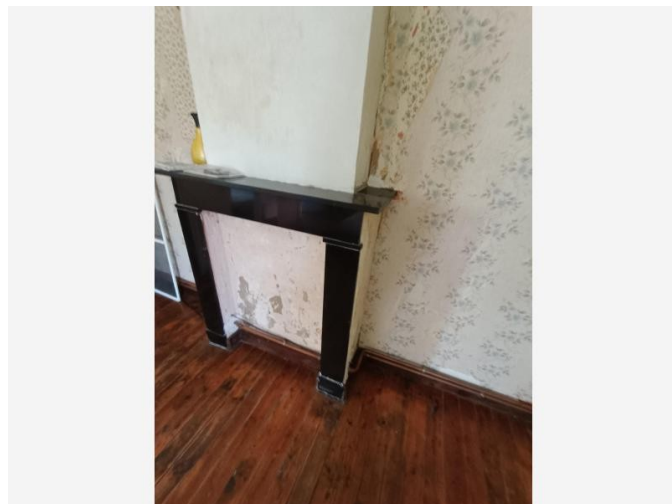
Eindbeoordeling materiaalrisico	Laag materiaalrisico en/of verlaagde kans op vezelvrijgave
---------------------------------	--

Gebondenheid	Categorie 1: hechtgebonden in oorsprong
Asbestsoort (vezeltype)	Crocidoliet aanwezig
Asbestconcentratie	Laag (< 50%)
Afschermingsgraad van het gehele materiaal	Geheel of deels (ook) vrij aan de binnenlucht
Toestand van het materiaal	Onbeschadigd, niet verweerd

Beschrijving	schouw
Omgeving	Binnen
Primaire drager	Binnenwand
Asbestmateriaal	Plaat, paneel, tablet - Type Massal
Bindmiddel van asbestmateriaal	Cement
Gebondenheid op basis van bindmiddel	Hecht
Hoeveelheid (oppervlakte - dikte - aantal)	• 1,00 m <sup>2</sup> - 2,00 cm - 1 stuk
Totaal volume	0,02 m <sup>3</sup>
Eenvoudig bereikbaar	Ja
Bevestigingswijze	• Verlijmd, ingegoten, versmeerd
Identificatiemethode	Vaststelling zonder monsternamen

Zorgvuldig beheren

- Zorg voor een veilig beheer. Vermijd het beschadigen van het asbestmateriaal. Controleer de toestand jaarlijks op wijzigingen.

- Eenvoudige handelingen: mag via doe-het-zelf of door werknemer(s) met opleidingsattest eenvoudige handelingen  
De sierschouwdelen kunnen voorzichtig losgebeiteld worden, extra bevochtigen om stof te voorkomen + dragen van de nodige beschermingsmiddelen (mondmasker ffp3, handschoenen, tyvec) verpakken in plastic folie en afvoeren naar het containerpark als hechtgebonden asbestafval.

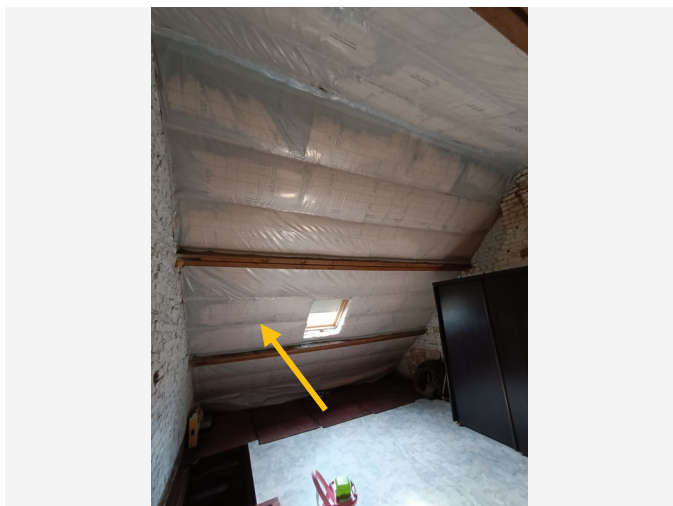
Situeringsfoto

**Reden:** Er is geen volledige risicobeoordeling mogelijk

**Uitleg van de asbestdeskundige:** dak volledig intact geïsoleerd, inspectie onderdak niet mogelijk

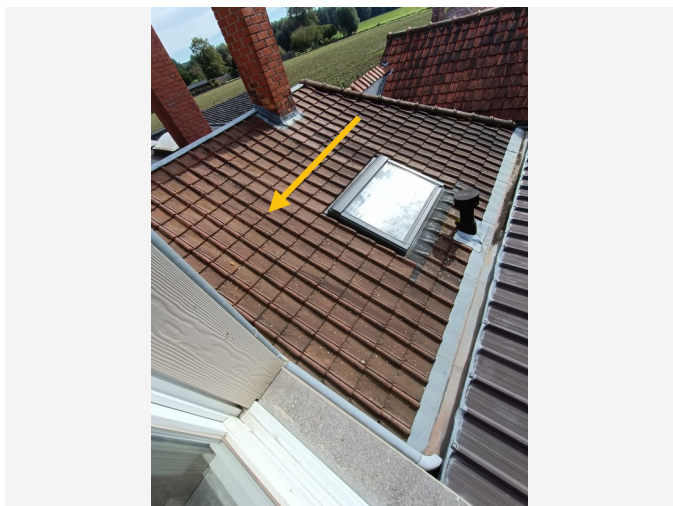
Situeringfoto

**Reden:** Er is geen volledige risicobeoordeling mogelijk

**Uitleg van de asbestdeskundige:** geen (vaste) toegang tot het onderdak

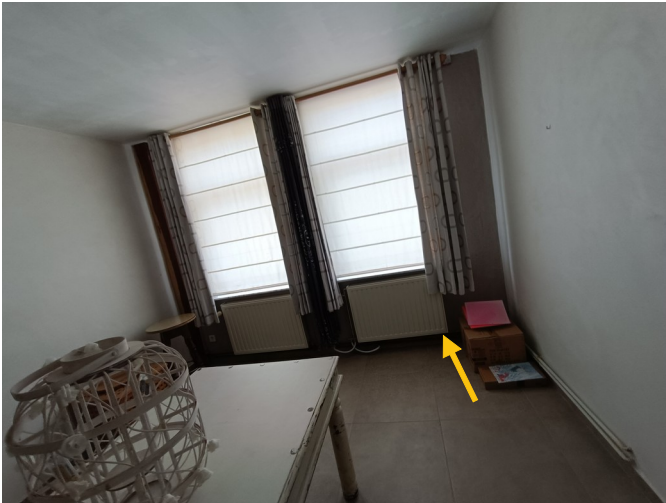
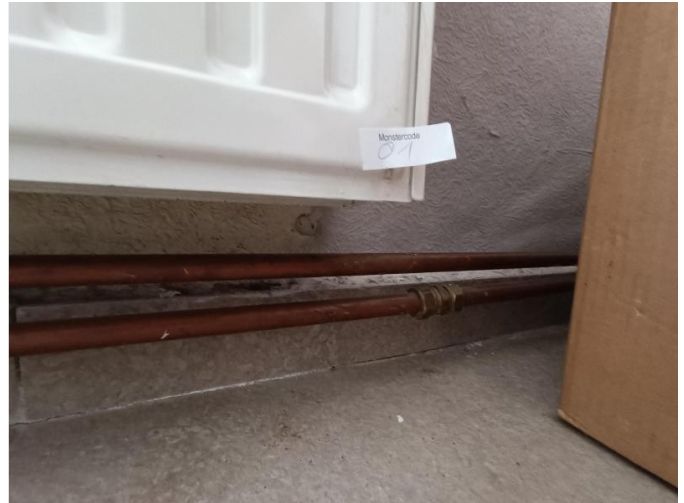
# Fiche 9: muurpleister

Geen asbest

#	Type	Referentie	Resultaat
9.1	Mengmonster	01	Geen asbest

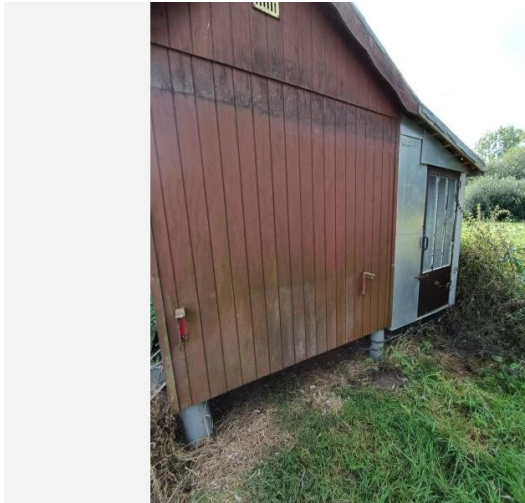
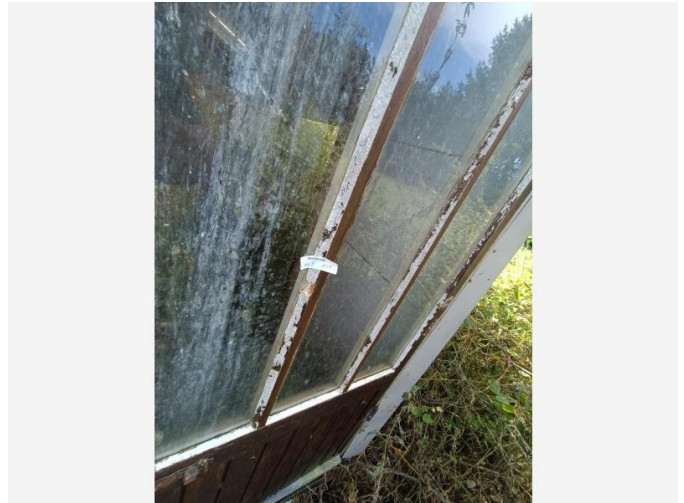
Geen asbest

#	Type	Referentie	Resultaat
10.1	Puntmonster	05	Geen asbest

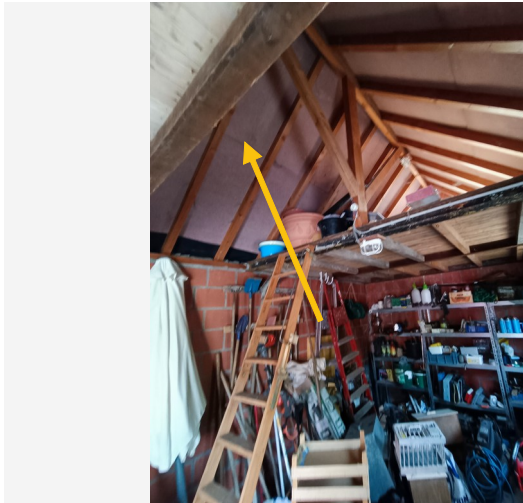
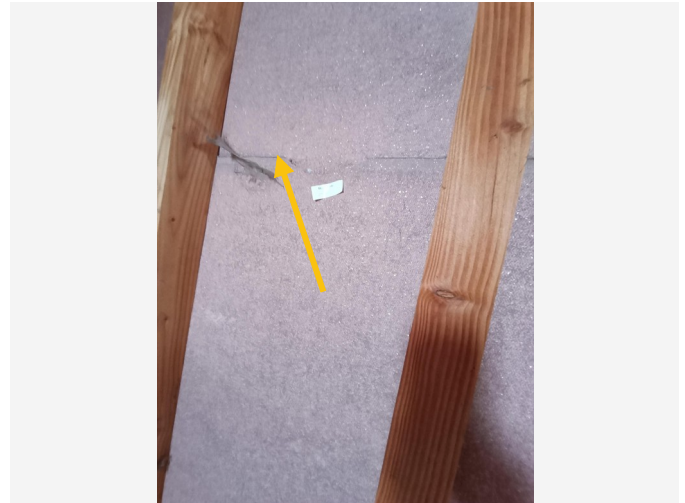
Geen asbest

#	Type	Referentie	Resultaat
11.1	Puntmonster	06	Geen asbest

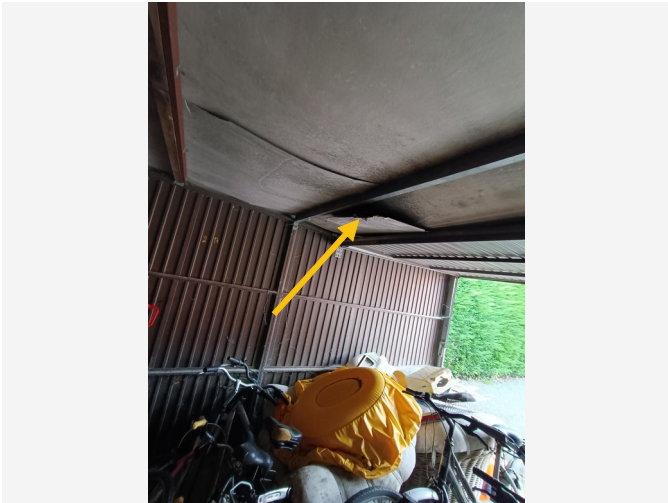
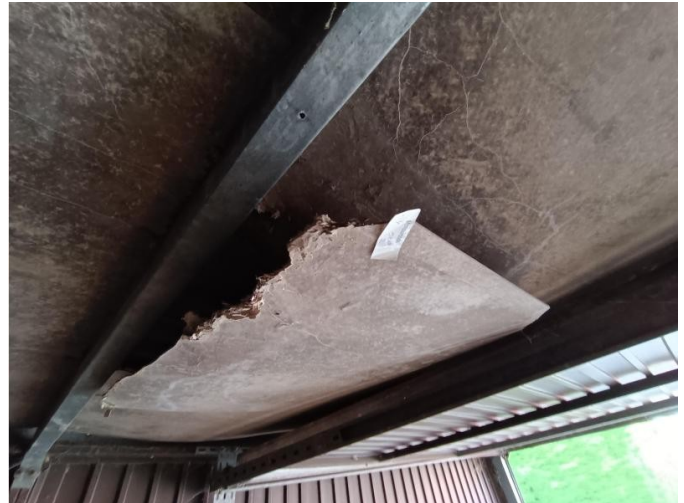
## Fiche 12: onderdakplaat garage 2

Geen asbest

#	Type	Referentie	Resultaat
12.1	Puntmonster	04	Geen asbest

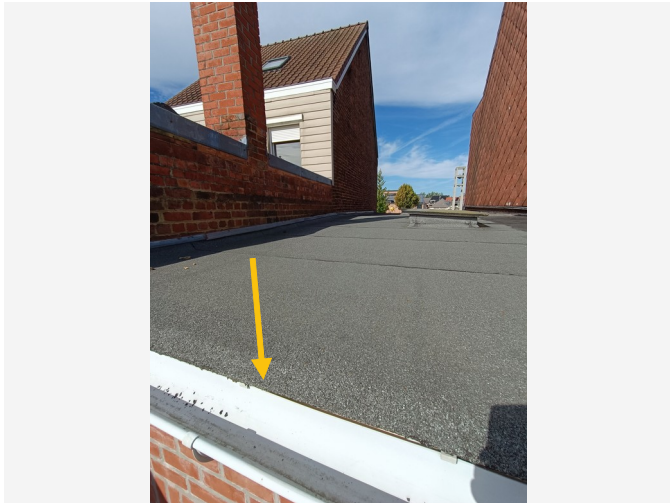
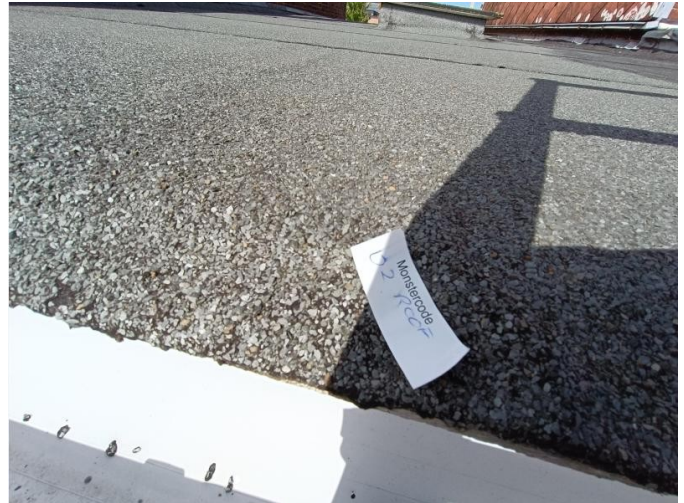
# Fiche 13: roofing garage 1

Geen asbest

#	Type	Referentie	Resultaat
13.1	Puntmonster	02	Geen asbest

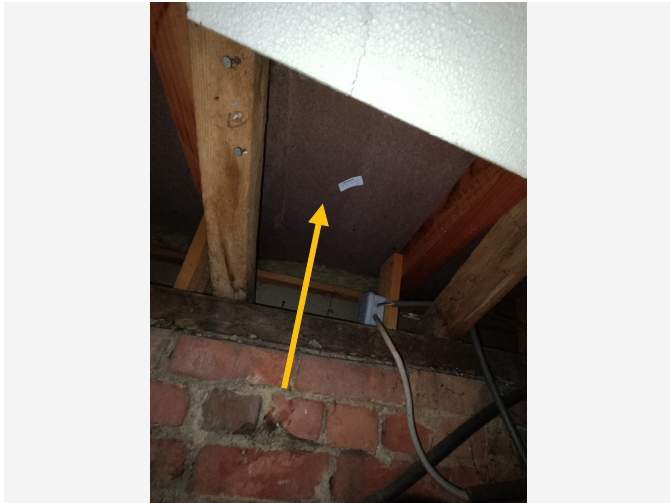
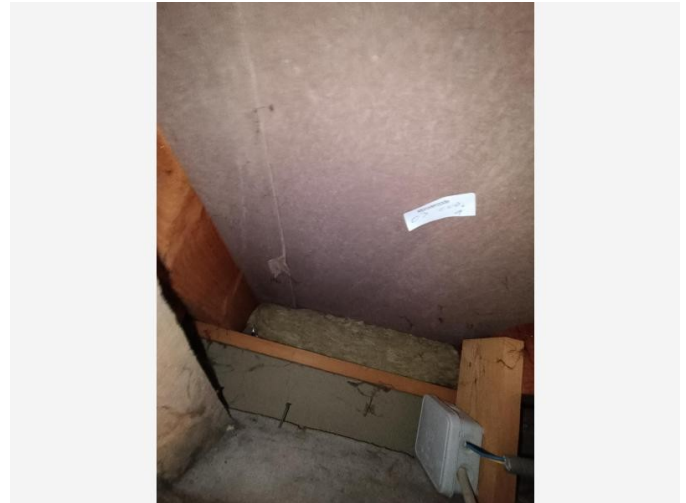
Geen asbest

#	Type	Referentie	Resultaat
14.1	Puntmonster	03	Geen asbest
