Asbestinventarisatetest

Kalbergstraat 108, 8780 Oostrozebeke

Eindconclusie volgens de wetgeving:

Niet-asbestveilig

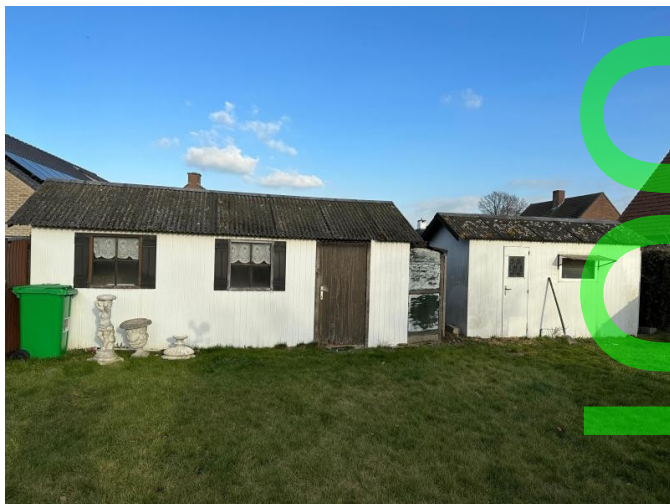
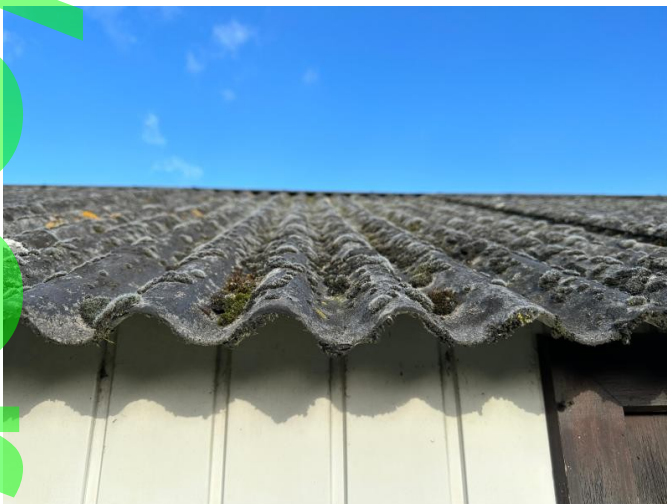
Het asbestmateriaal valt onder de mijlpaal van 2034.

Eindbeoordeling materiaalrisico	Verhoogd materiaalrisico en/of verhoogde kans op vezelvrijgave
---------------------------------	--

Gebondenheid	Categorie 1: hechtgebonden in oorsprong
Asbestsoort (vezeltype)	Alleen chrysotiel
Asbestconcentratie	Laag (< 50%)
Afschermingsgraad van het gehele materiaal	Geheel of deels vrij aan de buitenlucht
Toestand van het materiaal	Matig beschadigd, matig verweerd

Beschrijving	Golfplaten - Garage + Tuinberging
Omgeving	Buiten
Primaire drager	Schuin dak
Asbestmateriaal	Dak- en gevelbekleding - Golfplaat
Bindmiddel van asbestmateriaal	Cement
Gebondenheid op basis van bindmiddel	Hecht
Hoeveelheid (oppervlakte - aantal)	• 37,00 m ² - 1 stuk

Totale oppervlakte	37,00 m ²
Eenvoudig bereikbaar	Ja
Bevestigingswijze	<ul style="list-style-type: none">• Geschroefd
Identificatiemethode	Vaststelling zonder monsternamen
Destructieve handeling voor identificatie	Nee

Verwijderen

- Zorg voor een veilig beheer en verwijder dit asbestmateriaal wanneer het bij werken eenvoudig bereikbaar wordt. Controleer de toestand jaarlijks op wijzigingen.
- Hemelwater dat afspoelt van asbestcement daken of gevels kan asbestdeeltjes bevatten. Gebruik het enkel voor gesloten circuits (bv. spoelen toiletten). Reinig na het vervangen van het dak of de gevel de dakgoten en regenwaterput of -ton om asbesthoudend sediment of slib te verwijderen

- Eenvoudige handelingen: mag via doe-het-zelf of door werknemer(s) met opleidingsattest eenvoudige handelingen
U mag de dakbedekking (mits voldoende bescherming) zelf wegnemen.

Een beschadigde golfplaat of een golfplaat in slechte staat kan makkelijk verder breken of vergruizen. Er komen dan schadelijke asbestvezels vrij die ingeademd kunnen worden. U mag enkel een beschadigde of verweerde golfplaat verwijderen indien er niemand anders in de buurt is en/of de golfplaat niet verder beschadigd raakt of vergruist. Neem op voorhand de nodige voorzorgsmaatregelen of schakel hulp in van professionals.

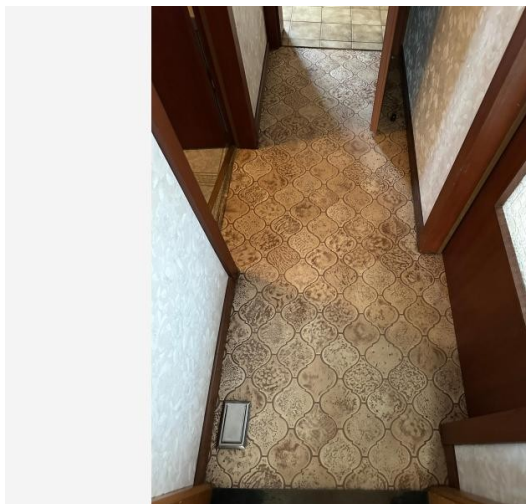
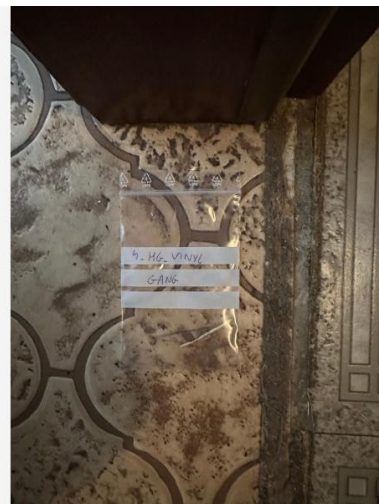
Het asbestmateriaal valt onder de mijlpaal van 2040.

Eindbeoordeling materiaalrisico	Laag materiaalrisico en/of verlaagde kans op vezelvrijgave
---------------------------------	--

Gebondenheid	Categorie 1: hechtgebonden in oorsprong
Asbestsoort (vezeltype)	Alleen chrysotiel
Asbestconcentratie	Laag (< 50%)
Afschermingsgraad van het gehele materiaal	Geheel of deels vrij aan de buitenlucht
Toestand van het materiaal	Licht beschadigd, licht verweerd. Intact materiaal type Pical – asbestboard of categorie III 'gebondenheid'

#	Type	Referentie	Resultaat
2.1	Puntmonster	4	Chrysotiel

Beschrijving	Dekzeil - Gang + Slaapkamers
Omgeving	Binnen
Primaire drager	Vloer
Asbestmateriaal	Prefab - afwerking - Vloerzeil
Bindmiddel van asbestmateriaal	Kunststof of -hars
Gebondenheid op basis van bindmiddel	Hecht
Hoeveelheid (oppervlakte - aantal)	• 19,00 m ² - 1 stuk

Totale oppervlakte	19,00 m ²
Eenvoudig bereikbaar	Ja
Bevestigingswijze	<ul style="list-style-type: none">• Verlijmd, ingegoten, versmeerd
Identificatiemethode	Vaststelling met monstername
Destructieve handeling voor identificatie	Nee
Opmerking	Asbesthoudend - Chrysotiel (5-10%)

Zorgvuldig beheren

- Zorg voor een veilig beheer. Vermijd het beschadigen van het asbestmateriaal. Controleer de toestand jaarlijks op wijzigingen.

- Eenvoudige handelingen: enkel door erkend asbestverwijderaar
Deze toepassing mag enkel verwijderd worden door een erkend asbestverwijderaar.

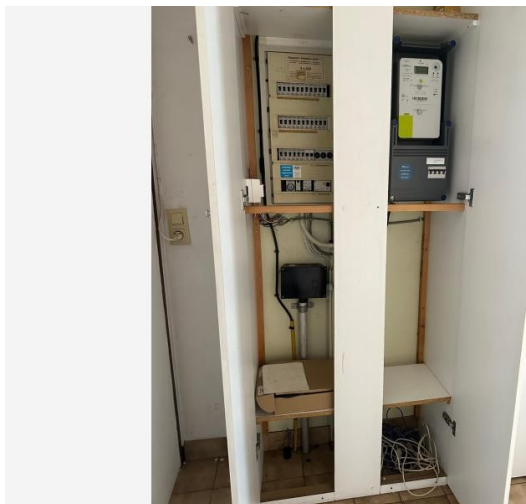
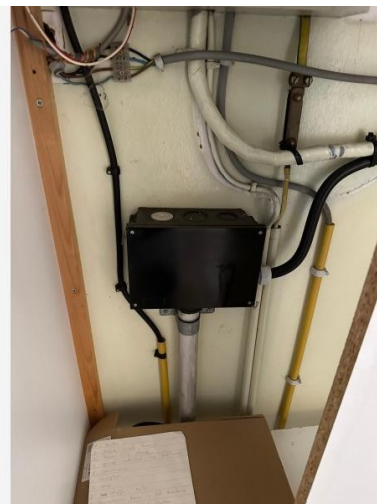
Het asbestmateriaal valt onder de mijlpaal van 2040.

Eindbeoordeling materiaalrisico	Zeer laag materiaalrisico en/of zeer lage kans op vezelvrijgave
---------------------------------	---

Gebondenheid	Categorie 1: hechtgebonden in oorsprong
Asbestsoort (vezeltype)	Alleen chrysotiel
Asbestconcentratie	Laag (< 50%)
Afschermingsgraad van het gehele materiaal	Geheel of deels (ook) vrij aan de binnenlucht
Toestand van het materiaal	Onbeschadigd, niet verweerd

Beschrijving	Bakelieten elektrische installatie
Omgeving	Binnen
Primaire drager	Communicatie en elektrische infrastructuur en uitrusting
Asbestmateriaal	Plaat, paneel, tablet - Type Bakeliet
Bindmiddel van asbestmateriaal	Kunststof of -hars
Gebondenheid op basis van bindmiddel	Hecht
Hoeveelheid (oppervlakte - dikte - aantal)	<ul style="list-style-type: none">0,10 m² - 4,00 cm - 1 stuk
Totaal volume	0,004 m ³
Eenvoudig bereikbaar	Ja
Bevestigingswijze	<ul style="list-style-type: none">Geschroefd
Identificatiemethode	Vaststelling zonder monsternamen

Zorgvuldig beheren

- Zorg voor een veilig beheer. Vermijd het beschadigen van het asbestmateriaal. Controleer de toestand jaarlijks op wijzigingen.

- Eenvoudige handelingen: mag via doe-het-zelf of door werknemer(s) met opleidingsattest eenvoudige handelingen
Verwijder bij renovatie. Zorg dat de toepassing niet beschadigd geraakt zodat er geen schadelijke stoffen verspreid geraken.

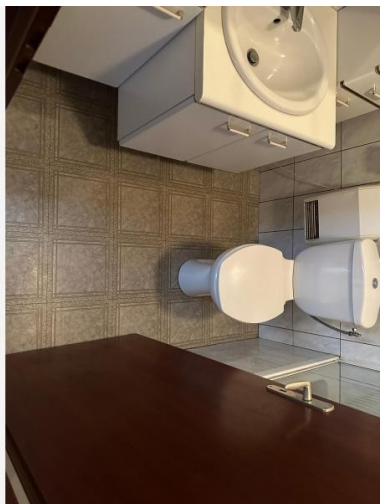
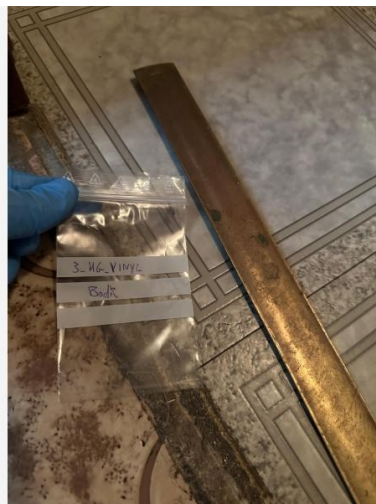
Het asbestmateriaal valt onder de mijlpaal van 2040.

Eindbeoordeling materiaalrisico	Zeer laag materiaalrisico en/of zeer lage kans op vezelvrijgave
---------------------------------	---

Gebondenheid	Categorie 1: hechtgebonden in oorsprong
Asbestsoort (vezeltype)	Alleen chrysotiel
Asbestconcentratie	Laag (< 50%)
Afschermingsgraad van het gehele materiaal	Geheel of deels (ook) vrij aan de binnenlucht
Toestand van het materiaal	Onbeschadigd, niet verweerd

#	Type	Referentie	Resultaat
4.1	Puntmonster	3	Chrysotiel

Beschrijving	Dekzeil - Badkamer
Omgeving	Binnen
Primaire drager	Vloer
Asbestmateriaal	Prefab - afwerking - Vloerzeil
Bindmiddel van asbestmateriaal	Kunststof of -hars
Gebondenheid op basis van bindmiddel	Hecht
Hoeveelheid (oppervlakte - aantal)	• 2,50 m ² - 1 stuk
Totale oppervlakte	2,50 m ²

Eenvoudig bereikbaar	Ja
Bevestigingswijze	<ul style="list-style-type: none">• Verlijmd, ingegoten, versmeerd
Identificatiemethode	Vaststelling met monstername
Destructieve handeling voor identificatie	Nee
Opmerking	Asbesthoudend - Chrysotiel (2-5%) vanboven op staal aanwezig

Zorgvuldig beheren

- Zorg voor een veilig beheer. Vermijd het beschadigen van het asbestmateriaal. Controleer de toestand jaarlijks op wijzigingen.

- Eenvoudige handelingen: enkel door erkend asbestverwijderaar
Deze toepassing mag enkel verwijderd worden door erkend asbestverwijderaar.

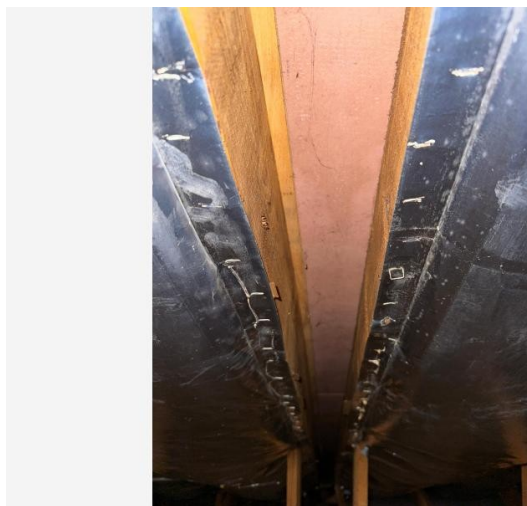
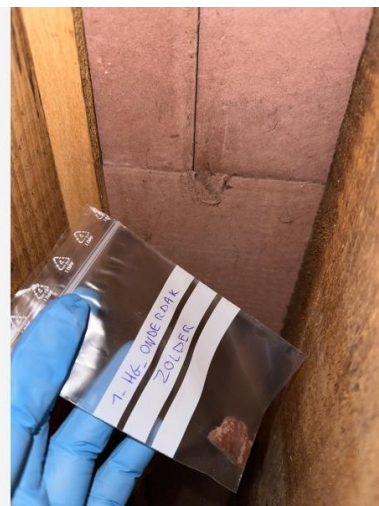
Geen asbest

#	Type	Referentie	Resultaat
5.1	Puntmonster	1	Geen asbest

Beschrijving	Onderdak - Menuiserie
Omgeving	Binnen
Primaire drager	Schuin dak
Bindmiddel van materiaal	Cement

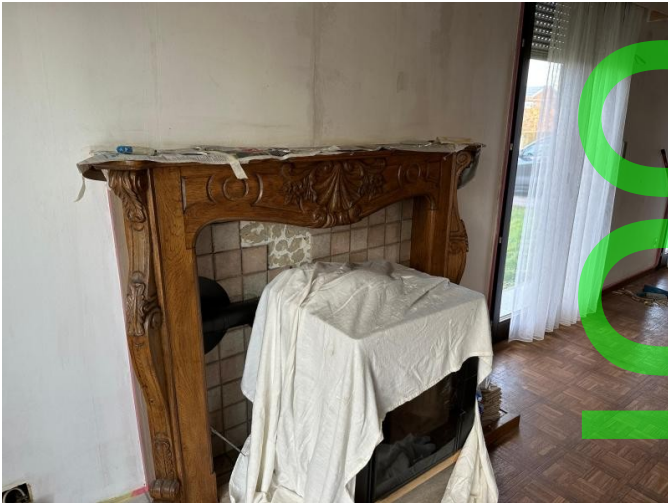
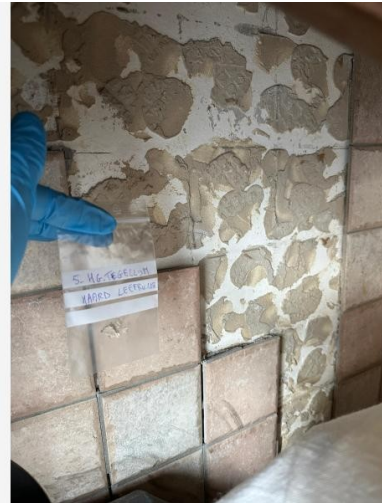
Geen asbest

#	Type	Referentie	Resultaat
6.1	Puntmonster	5	Geen asbest

Beschrijving	Tegellijm - Leefruimte
Omgeving	Binnen
Primaire drager	Binnenwand
Bindmiddel van materiaal	Lijm

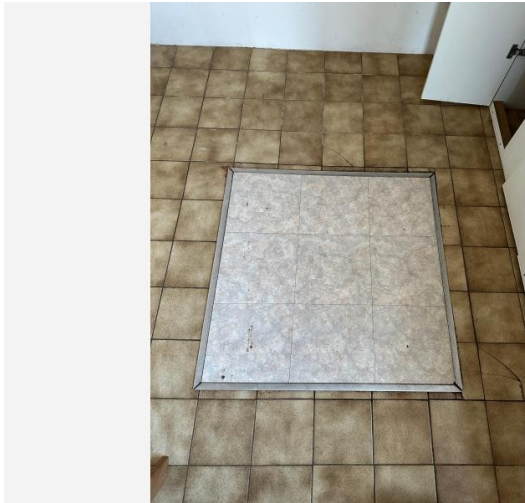
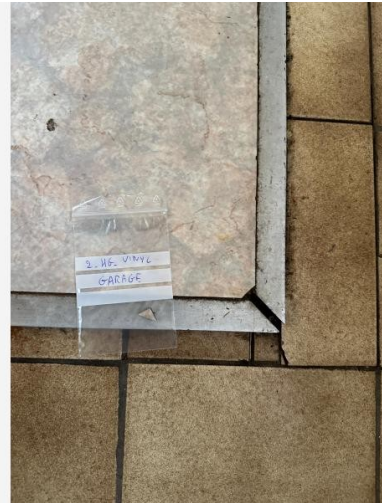
Geen asbest

#	Type	Referentie	Resultaat
7.1	Puntmonster	2	Geen asbest

Beschrijving	Dekzeil - Garage
Omgeving	Binnen
Primaire drager	Vloer
Bindmiddel van materiaal	Kunststof of -hars

Gebondenheid op basis van bindmiddel	Hecht
Hoeveelheid (oppervlakte - aantal)	<ul style="list-style-type: none">• 1,00 m² - 1 stuk
Totale oppervlakte	1,00 m ²
Identificatiemethode	Vaststelling met monstername
Destructieve handeling voor identificatie	Nee
Opmerking	Dekzeil op een deksel.
