Asbestinventarisatetest

Rozenlaan 17, 9690 Kluisbergen

Attestnummer : 20240408-000270.000

Niet-asbestveilig

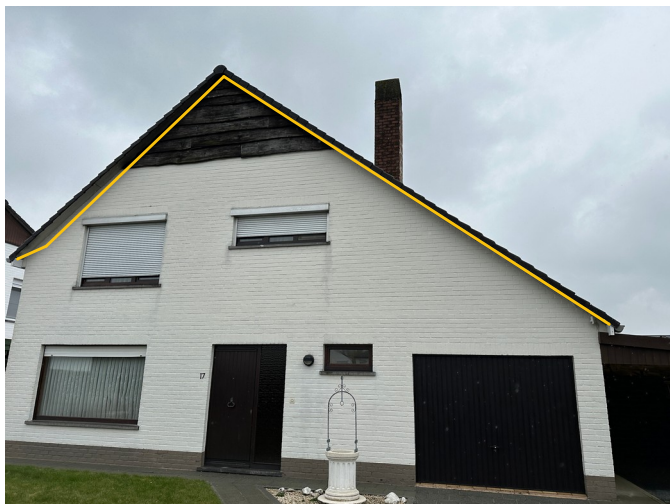
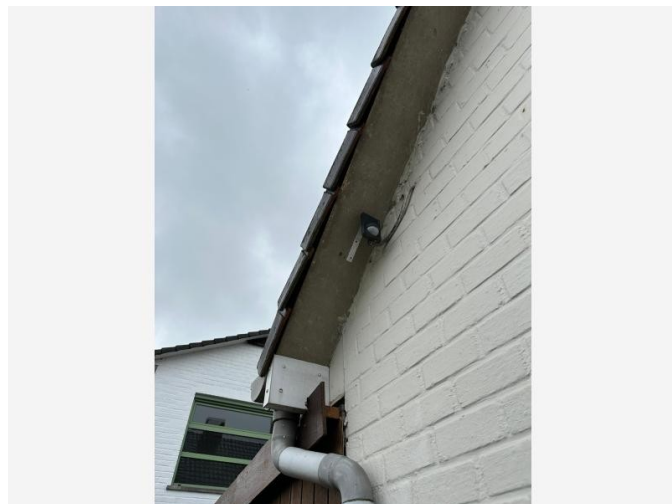
Het asbestmateriaal valt onder de mijlpaal van 2034.

Eindbeoordeling materiaalrisico	Laag materiaalrisico en/of verlaagde kans op vezelvrijgave
---------------------------------	--

Gebondenheid	Categorie 1: hechtgebonden in oorsprong
Asbestsoort (vezeltype)	Crocidoliet aanwezig
Asbestconcentratie	Laag (< 50%)
Afschermingsgraad van het gehele materiaal	Geheel of deels vrij aan de buitenlucht
Toestand van het materiaal	Licht beschadigd, licht verweerd. Intact materiaal type Pical – asbestboard of categorie III 'gebondenheid'

Beschrijving	onderkant oversteek buiten
Omgeving	Buiten
Primaire drager	Schuin dak
Asbestmateriaal	Dak- en gevelbekleding - Plaat
Bindmiddel van asbestmateriaal	Cement
Gebondenheid op basis van bindmiddel	Hecht
Hoeveelheid (oppervlakte - dikte - aantal)	• 10,00 m ² - 1,00 cm - 1 stuk
Totaal volume	0,10 m ³
Eenvoudig bereikbaar	Ja
Bevestigingswijze	<ul style="list-style-type: none">• Geklemd• Geschroefd

Verwijderen

- Zorg voor een veilig beheer. Vermijd het beschadigen van het asbestmateriaal. Controleer de toestand jaarlijks op wijzigingen.

- Eenvoudige handelingen: mag via doe-het-zelf of door werknemer(s) met opleidingsattest eenvoudige handelingen
Eventuele verwijdering door werknemer(s) met opleidingsattest eenvoudige handelingen

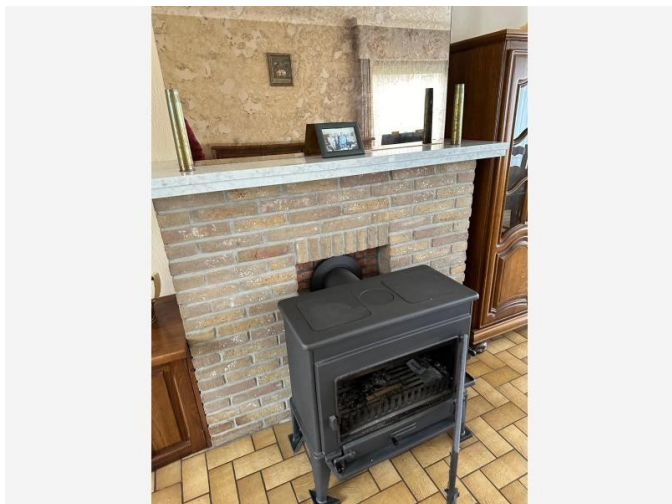
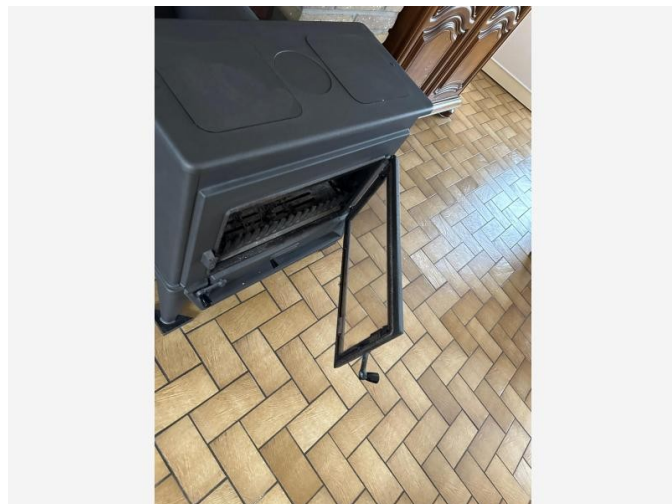
Het asbestmateriaal valt onder de mijlpaal van 2034.

Eindbeoordeling materiaalrisico	Laag materiaalrisico en/of verlaagde kans op vezelvrijgave
---------------------------------	--

Gebondenheid	Categorie 3: niet-hechtgebonden met weinig of geen matrix
Asbestsoort (vezeltype)	Alleen chrysotiel
Asbestconcentratie	Hoog ($\geq 50\%$)
Afschermingsgraad van het gehele materiaal	Niet stootvaste afscherming
Toestand van het materiaal	Licht beschadigd, licht verweerd. Intact materiaal type Pical – asbestboard of categorie III 'gebondenheid'

Beschrijving	kachelkoord
Omgeving	Binnen
Primaire drager	HVAC infrastructuur en uitrusting
Asbestmateriaal	Koord, lint, band, strip
Bindmiddel van asbestmateriaal	Weinig of geen bindmiddel (textiel, bevloking, ...)
Gebondenheid op basis van bindmiddel	Niet-hechtgebonden
Hoeveelheid (lengte - omtrek - aantal)	<ul style="list-style-type: none">1,00 m - 3,00 cm - 1 stuk
Totale oppervlakte	0,03 m ²
Eenvoudig bereikbaar	Ja
Bevestigingswijze	<ul style="list-style-type: none">Geklemd
Identificatiemethode	Vaststelling zonder monsternamen

Destructieve handeling voor identificatie	Nee
Opmerking	Asbetverdacht -Laat het kachelkoord controleren en eventueel vervangen door een erkend professional via het bouwjaar en type

Verwijderen

- Zorg voor een veilig beheer. Vermijd het beschadigen van het asbestmateriaal. Controleer de toestand jaarlijks op wijzigingen.

- Eenvoudige handelingen: mag via doe-het-zelf of door werknemer(s) met opleidingsattest eenvoudige handelingen
Laat het kachelkoord controleren en eventueel vervangen door een erkend professional via het bouwjaar en type

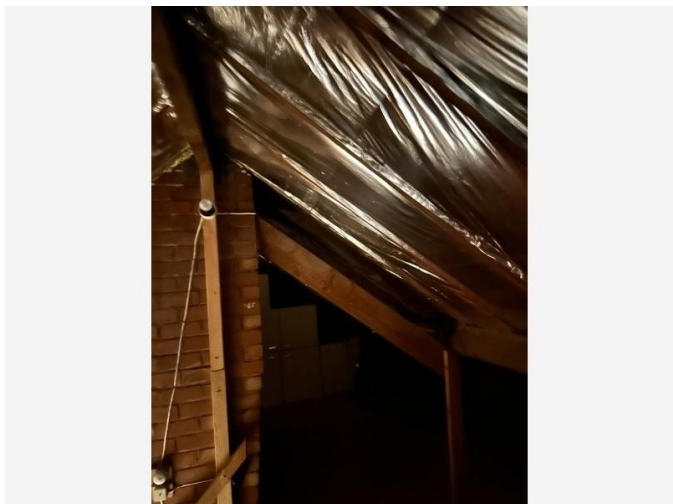
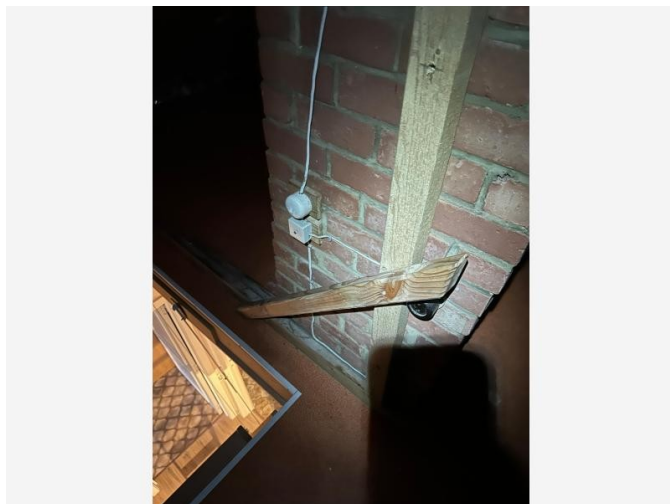
Het asbestmateriaal valt onder de mijlpaal van 2040.

Eindbeoordeling materiaalrisico	Zeer laag materiaalrisico en/of zeer lage kans op vezelvrijgave
---------------------------------	---

Gebondenheid	Categorie 1: hechtgebonden in oorsprong
Asbestsoort (vezeltype)	Alleen chrysotiel
Asbestconcentratie	Laag (< 50%)
Afschermingsgraad van het gehele materiaal	Niet stootvaste afscherming
Toestand van het materiaal	Licht beschadigd, licht verweerd. Intact materiaal type Pical – asbestboard of categorie III 'gebondenheid'

Beschrijving	bakeliet schakelaars
Omgeving	Binnen
Primaire drager	Communicatie en elektrische infrastructuur en uitrusting
Asbestmateriaal	Plaat, paneel, tablet - Type Bakeliet
Bindmiddel van asbestmateriaal	Kunststof of -hars
Gebondenheid op basis van bindmiddel	Hecht
Hoeveelheid (oppervlakte - dikte - aantal)	• 0,10 m ² - 0,50 cm - 1 stuk
Totaal volume	< 0,001 m ³
Eenvoudig bereikbaar	Ja
Bevestigingswijze	• Geschroefd
Identificatiemethode	Vaststelling zonder monsternamen

Destructieve handeling voor identificatie	Nee
Opmerking	bakeliet schakelaars algemeen in woning

Zorgvuldig beheren

- Zorg voor een veilig beheer. Vermijd het beschadigen van het asbestmateriaal. Controleer de toestand jaarlijks op wijzigingen.

- Eenvoudige handelingen: mag via doe-het-zelf of door werknemer(s) met opleidingsattest eenvoudige handelingen
In zijn geheel zonder beschadigen

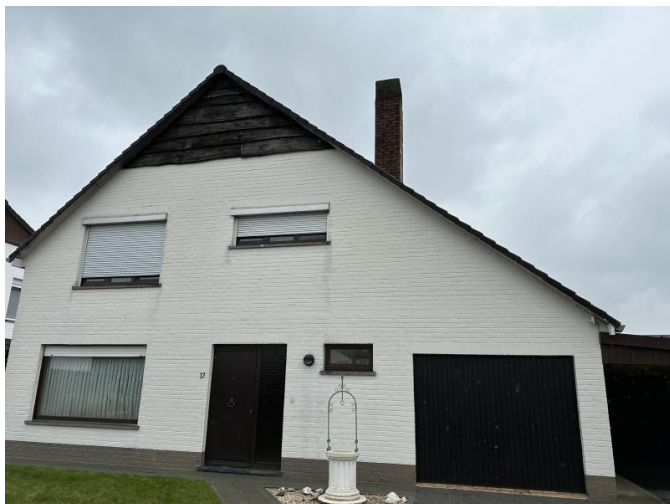
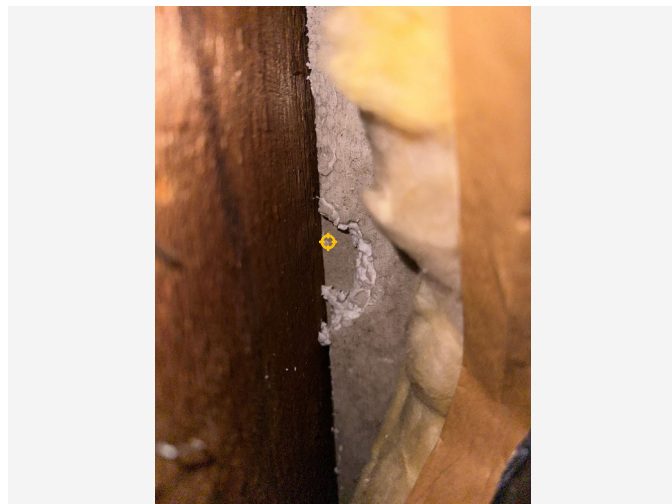
Het asbestmateriaal valt onder de mijlpaal van 2040.

Eindbeoordeling materiaalrisico	Zeer laag materiaalrisico en/of zeer lage kans op vezelvrijgave
---------------------------------	---

Gebondenheid	Categorie 1: hechtgebonden in oorsprong
Asbestsoort (vezeltype)	Alleen chrysotiel
Asbestconcentratie	Laag (< 50%)
Afschermingsgraad van het gehele materiaal	Niet stootvaste afscherming
Toestand van het materiaal	Licht beschadigd, licht verweerd. Intact materiaal type Pical – asbestboard of categorie III 'gebondenheid'

#	Type	Referentie	Resultaat
4.1	Puntmonster	3	Chrysotiel

Beschrijving	onderdakplaten
Omgeving	Buiten
Primaire drager	Schuin dak
Asbestmateriaal	Plaat, paneel, tablet - Type Menuiserite
Bindmiddel van asbestmateriaal	Cement
Gebondenheid op basis van bindmiddel	Hecht
Hoeveelheid (oppervlakte - dikte - aantal)	• 165,00 m ² - 0,50 cm - 1 stuk

Totaal volume	0,825 m ³
Eenvoudig bereikbaar	Nee <ul style="list-style-type: none">• Verwijdering tast de bouwkundige integriteit aan.
Bevestigingswijze	<ul style="list-style-type: none">• Geklemd• Genageld, geniet
Identificatiemethode	Vaststelling met monstername
Destructieve handeling voor identificatie	Nee

Zorgvuldig beheren

- Zorg voor een veilig beheer en verwijder dit asbestmateriaal wanneer het bij werken eenvoudig bereikbaar wordt. Controleer de toestand jaarlijks op wijzigingen.

- Eenvoudige handelingen: enkel door erkend asbestverwijderaar
Mag niet via doe-het-zelf verwijderen, kans op breken vh materiaal bij wegnemen groot. Enkel via werknemers met opleidingsattest

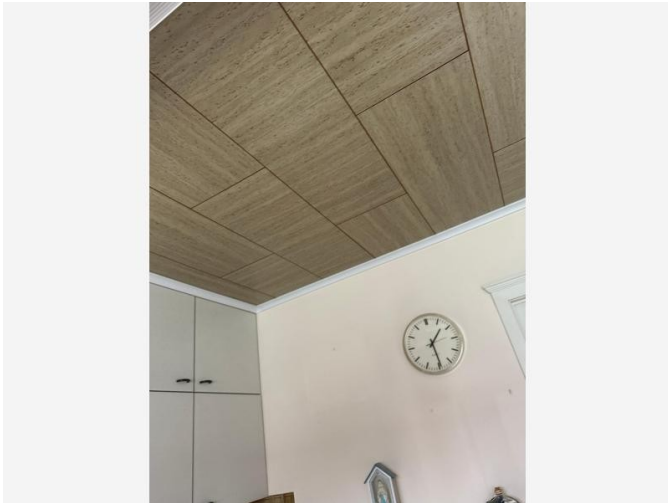
plafond afwerking in keuken en verdieping in plaatmaterialen - Eventuele achterliggende toepassingen niet zichtbaar

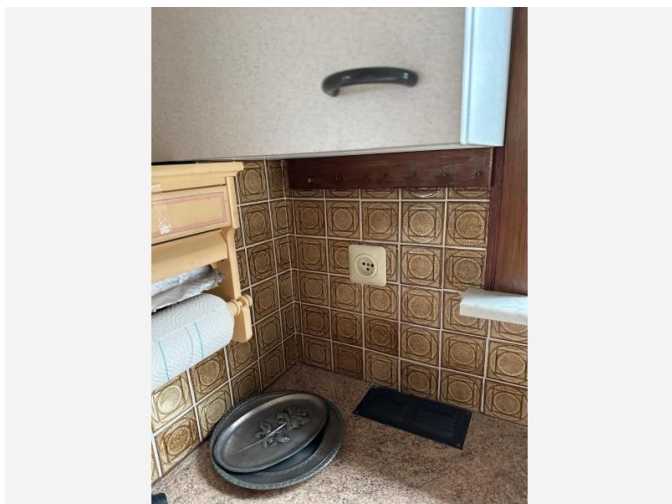
Wandbekleding in tegels van natte ruimtes - Eventuele achterliggende toepassingen zoals lijm niet zichtbaar

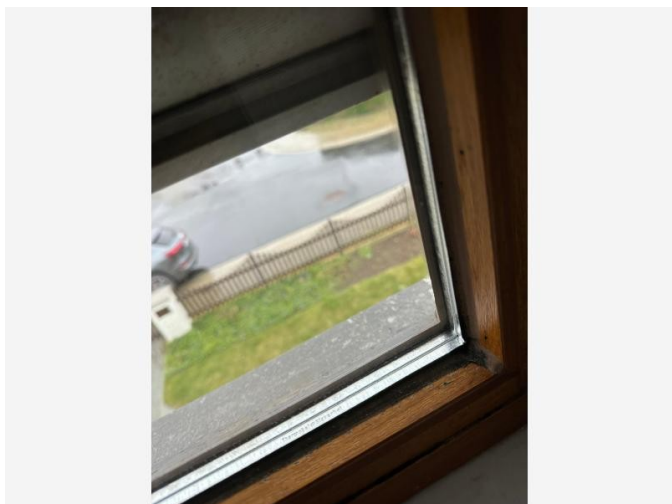
raamvoegsel in cement en kunststof - Eventuele achterliggende toepassingen niet zichtbaar

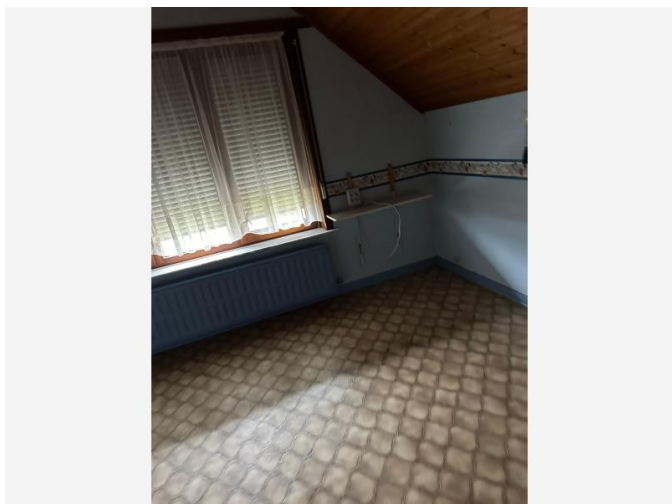
linoleum 1ste bovenop

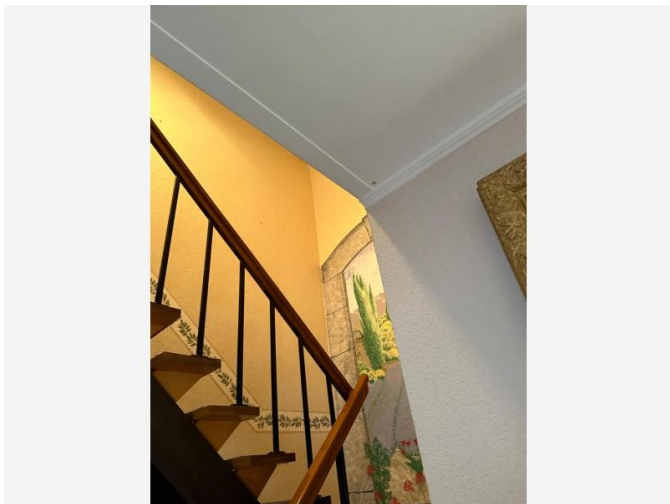
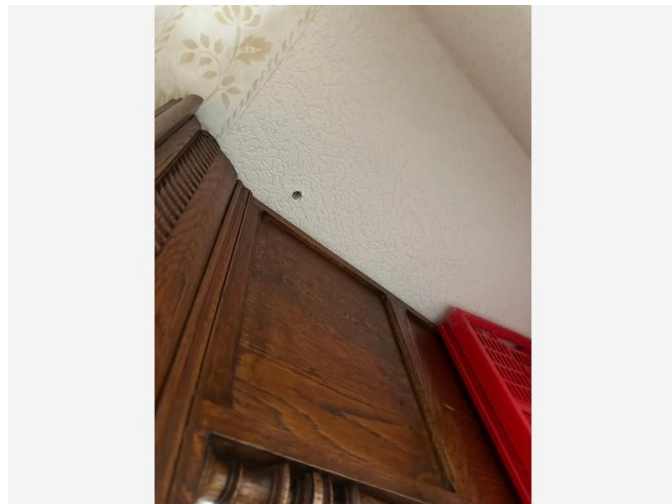
Geen asbest

#	Type	Referentie	Resultaat
10.1	Mengmonster	2	Geen asbest

Beschrijving	Pleister plafonds
Omgeving	Binnen
Primaire drager	Plafond

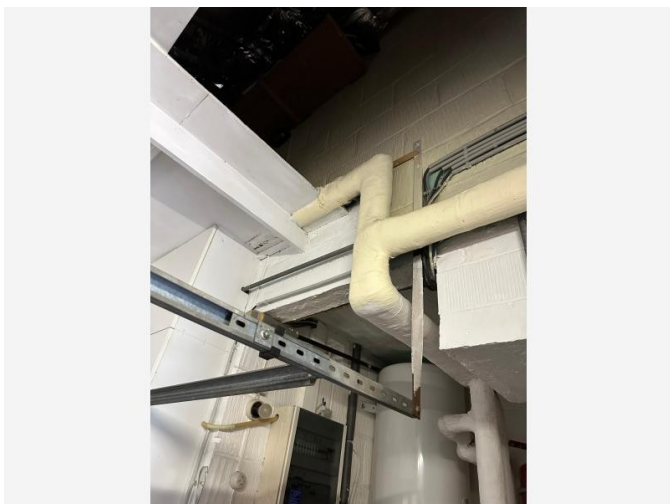
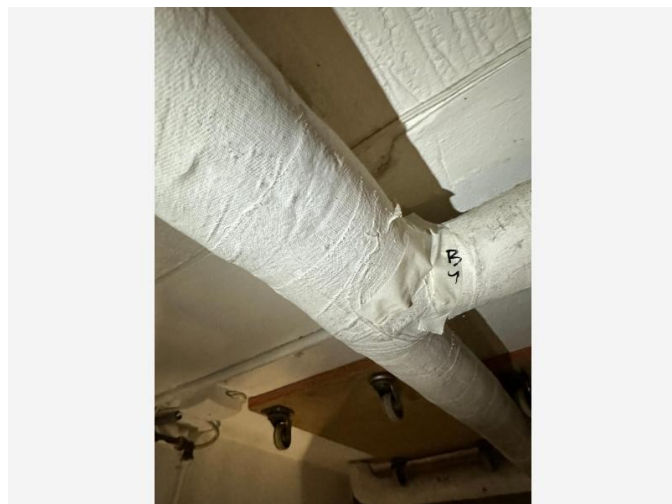
Geen asbest

#	Type	Referentie	Resultaat
11.1	Mengmonster	5 rechte stukken	Geen asbest
11.2	Mengmonster	6 bochten	Geen asbest

Beschrijving	pleister isolatie garage
Omgeving	Binnen
Primaire drager	HVAC infrastructuur en uitrusting

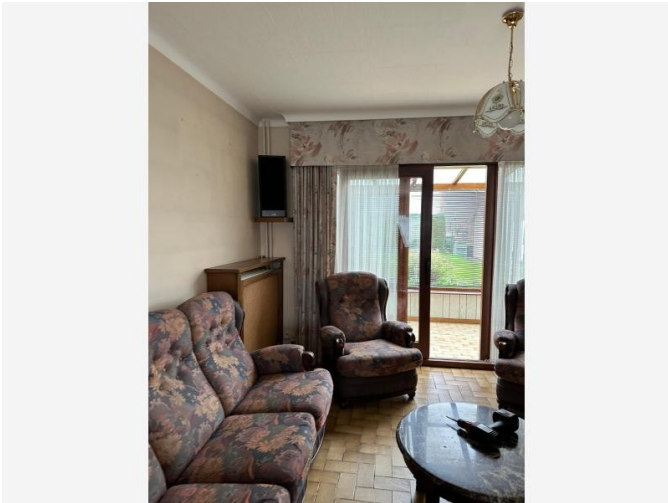
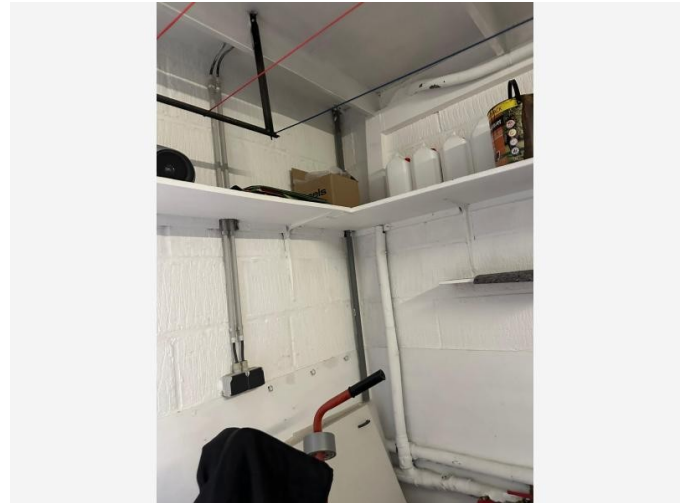
Geen asbest

#	Type	Referentie	Resultaat
12.1	Mengmonster	1	Geen asbest

Beschrijving	Pleister muren
Omgeving	Binnen
Primaire drager	Binnenwand

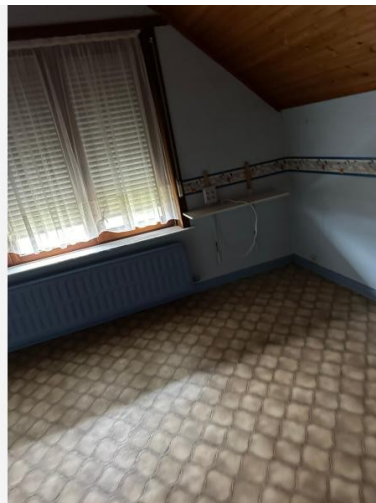
Fiche 13: linoleum 1ste onder bestaande (met onderlaag)

Geen asbest

#	Type	Referentie	Resultaat
13.1	Puntmonster	4	Geen asbest
