Asbestinventarisatetest

Brouwerijstraat 2A, 8720 Dentergem

Attestnummer : 20230614-000088.000

Uitgegeven op : 14.06.2023

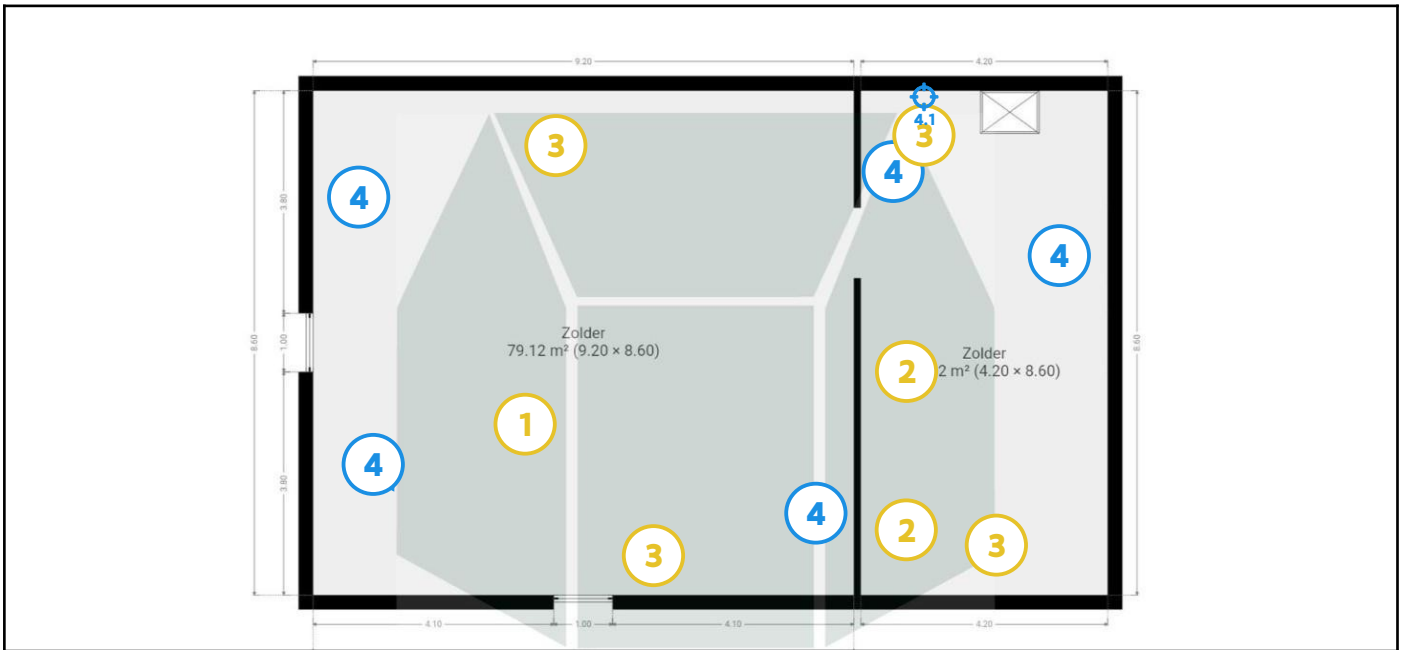
Plan 1.3: Zolder

Beschrijving	Type	Actie
1. Buis zolder verticaal	Asbestmateriaal	Zorgvuldig beheren
2. Buis 2 zolder	Asbestmateriaal	Zorgvuldig beheren
3. Binnenwand zolder	Asbestmateriaal	Zorgvuldig beheren
4. Pleisterwek Zolder	Geen asbest	-
4.1 Code: 070623PIMUUR	Puntmonster	-

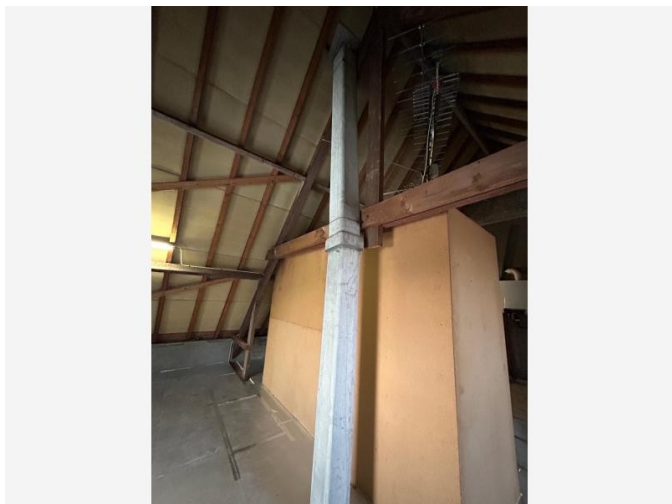
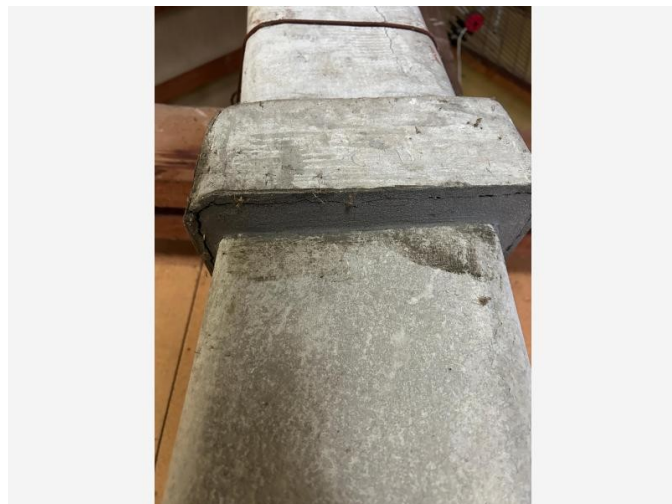
Het asbestmateriaal valt onder de mijlpaal van 2040.

Eindbeoordeling materiaalrisico	Laag materiaalrisico en/of verlaagde kans op vezelvrijgave
---------------------------------	--

Gebondenheid	Categorie 1: hechtgebonden in oorsprong
Asbestsoort (vezeltype)	Alleen chrysotiel
Asbestconcentratie	Laag (< 50%)
Afschermingsgraad van het gehele materiaal	Geheel of deels (ook) vrij aan binnenluchtstromen
Toestand van het materiaal	Licht beschadigd, licht verweerd. Intact materiaal type Pical – asbestboard of categorie III 'gebondenheid'

Beschrijving	Buis zolder verticaal
Omgeving	Binnen
Primaire drager	Vloer-plafondopening (luik, ...)
Asbestmateriaal	Buis, koper, leiding, pijp, doorvoer
Bindmiddel van asbestmateriaal	Cement
Gebondenheid op basis van bindmiddel	Hecht
Hoeveelheid (lengte - omtrek - dikte - aantal)	• 5,50 m - 50,00 cm - 1,00 cm - 1 stuk
Totaal volume	0,028 m ³
Eenvoudig bereikbaar	Ja

- Zorg voor een veilig beheer. Vermijd het beschadigen van het asbestmateriaal. Controleer de toestand jaarlijks op wijzigingen.
- Scherm in afwachting van verwijdering het asbestmateriaal af van luchtstromingen en verstoring: bijvoorbeeld door het te verpakken, te fixeren, af te dekken, signalisatie - afbakening aan te brengen, ...
- Verwijder dit asbestmateriaal zo snel mogelijk. Volg de toestand goed op.

- Couveuzesak (erkend asbestverwijderaar)
Buis in binnentoepassing

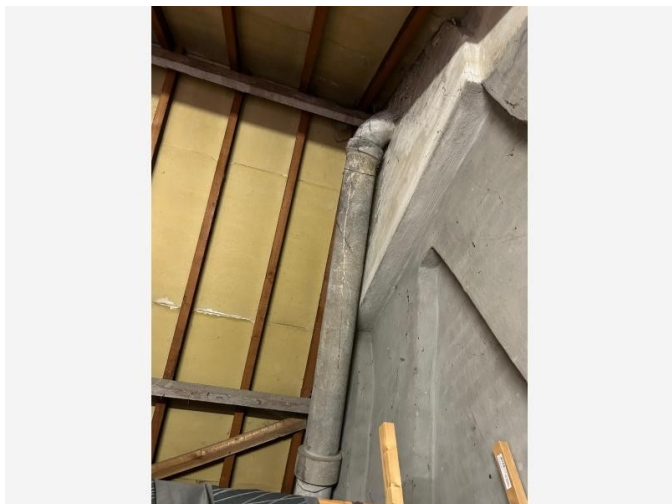
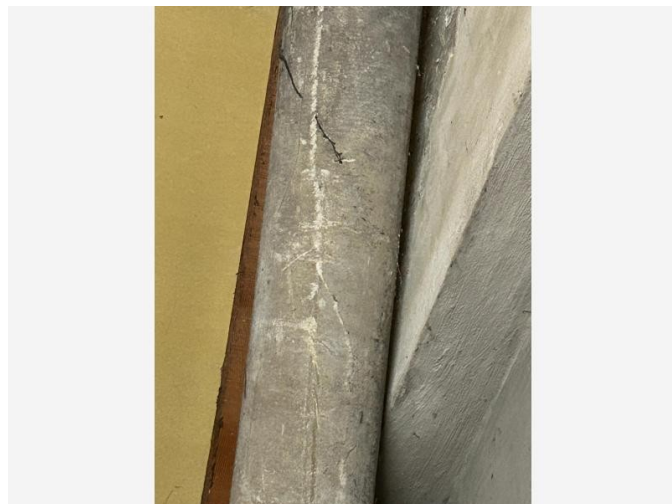
Het asbestmateriaal valt onder de mijlpaal van 2040.

Eindbeoordeling materiaalrisico	Laag materiaalrisico en/of verlaagde kans op vezelvrijgave
---------------------------------	--

Gebondenheid	Categorie 1: hechtgebonden in oorsprong
Asbestsoort (vezeltype)	Alleen chrysotiel
Asbestconcentratie	Laag (< 50%)
Afschermingsgraad van het gehele materiaal	Geheel of deels (ook) vrij aan binnenluchtstromen
Toestand van het materiaal	Licht beschadigd, licht verweerd. Intact materiaal type Pical – asbestboard of categorie III 'gebondenheid'

Beschrijving	Buis 2 zolder
Omgeving	Binnen
Primaire drager	Vloer-plafondopening (luik, ...)
Asbestmateriaal	Buis, koper, leiding, pijp, doorvoer
Bindmiddel van asbestmateriaal	Cement
Gebondenheid op basis van bindmiddel	Hecht
Hoeveelheid (lengte - omtrek - dikte - aantal)	• 4,50 m - 50,00 cm - 2,00 cm - 1 stuk
Totaal volume	0,045 m ³
Eenvoudig bereikbaar	Ja

- Zorg voor een veilig beheer. Vermijd het beschadigen van het asbestmateriaal. Controleer de toestand jaarlijks op wijzigingen.
- Scherm in afwachting van verwijdering het asbestmateriaal af van luchtstromingen en verstoring: bijvoorbeeld door het te verpakken, te fixeren, af te dekken, signalisatie - afbakening aan te brengen, ...
- Verwijder dit asbestmateriaal zo snel mogelijk. Volg de toestand goed op.

- Couveuzesak (erkend asbestverwijderaar)
Buis in binnentoepassing

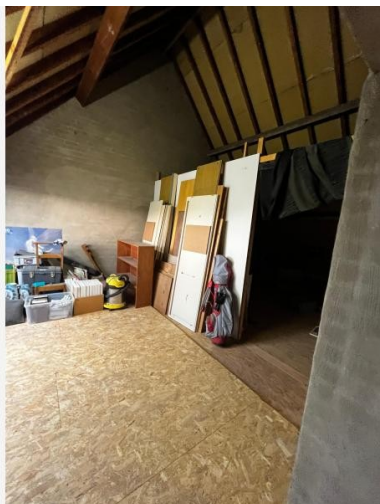
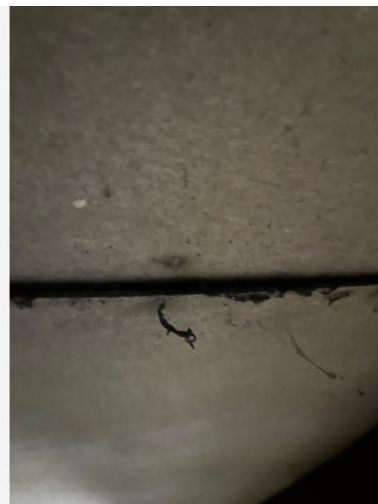
Het asbestmateriaal valt onder de mijlpaal van 2040.

Eindbeoordeling materiaalrisico	Laag materiaalrisico en/of verlaagde kans op vezelvrijgave
---------------------------------	--

Gebondenheid	Categorie 1: hechtgebonden in oorsprong
Asbestsoort (vezeltype)	Alleen chrysotiel
Asbestconcentratie	Laag (< 50%)
Afschermingsgraad van het gehele materiaal	Geheel of deels (ook) vrij aan binnenluchtstromen
Toestand van het materiaal	Licht beschadigd, licht verweerd. Intact materiaal type Pical – asbestboard of categorie III 'gebondenheid'

Beschrijving	Binnenwand zolder
Omgeving	Binnen
Primaire drager	Binnenwand
Asbestmateriaal	Plaat, paneel, tablet - Type Menuiserite
Bindmiddel van asbestmateriaal	Cement
Gebondenheid op basis van bindmiddel	Hecht
Hoeveelheid (oppervlakte - dikte - aantal)	• 2,00 m ² - 5,00 cm - 40 stuks
Totaal volume	4,00 m ³
Eenvoudig bereikbaar	Ja
Bevestigingswijze	• Geklemd • Geschroefd

- Zorg voor een veilig beheer. Vermijd het beschadigen van het asbestmateriaal. Controleer de toestand jaarlijks op wijzigingen.
- Verwijder dit asbestmateriaal zo snel mogelijk. Volg de toestand goed op.

- Eenvoudige handelingen: mag via doe-het-zelf of door werknemer(s) met opleidingsattest eenvoudige handelingen
Eenvoudige te demonteren zonder gevaarlijke slijpwerk

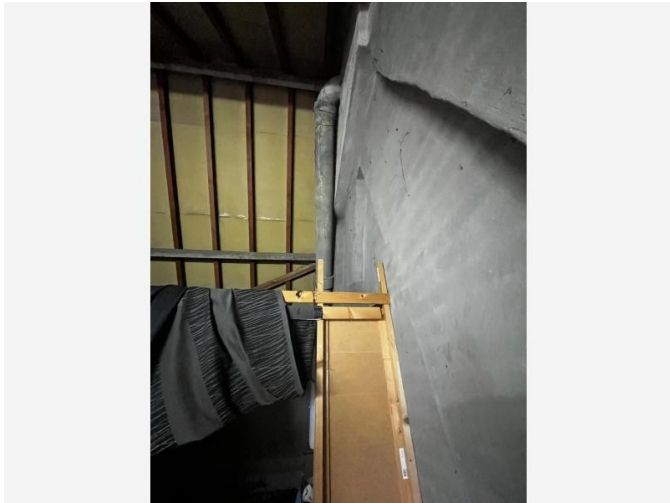
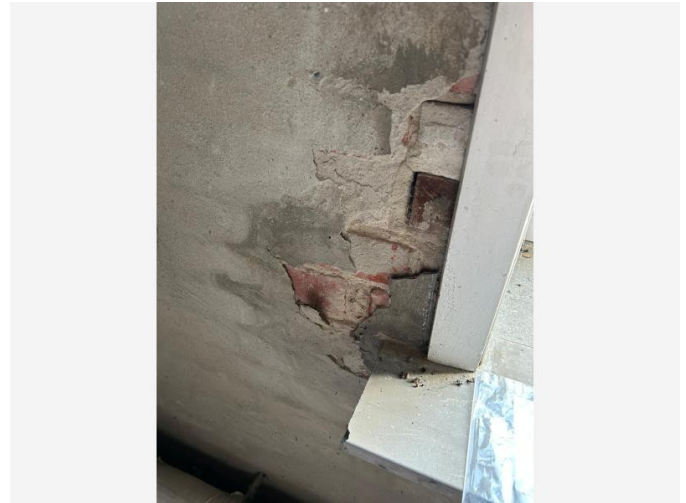
Geen asbest

#	Type	Referentie	Resultaat
4.1	Puntmonster	070623P1MUUR	Geen asbest

Beschrijving	Pleisterwek Zolder
Omgeving	Binnen
Primaire drager	Binnenwand
Bindmiddel van materiaal	Cement
