Asbestinventarisatetest

Doorniksesteenweg 445, 8582 Avelgem

Attestnummer : 20230116-000441.000

Uitgegeven op : 16.01.2023

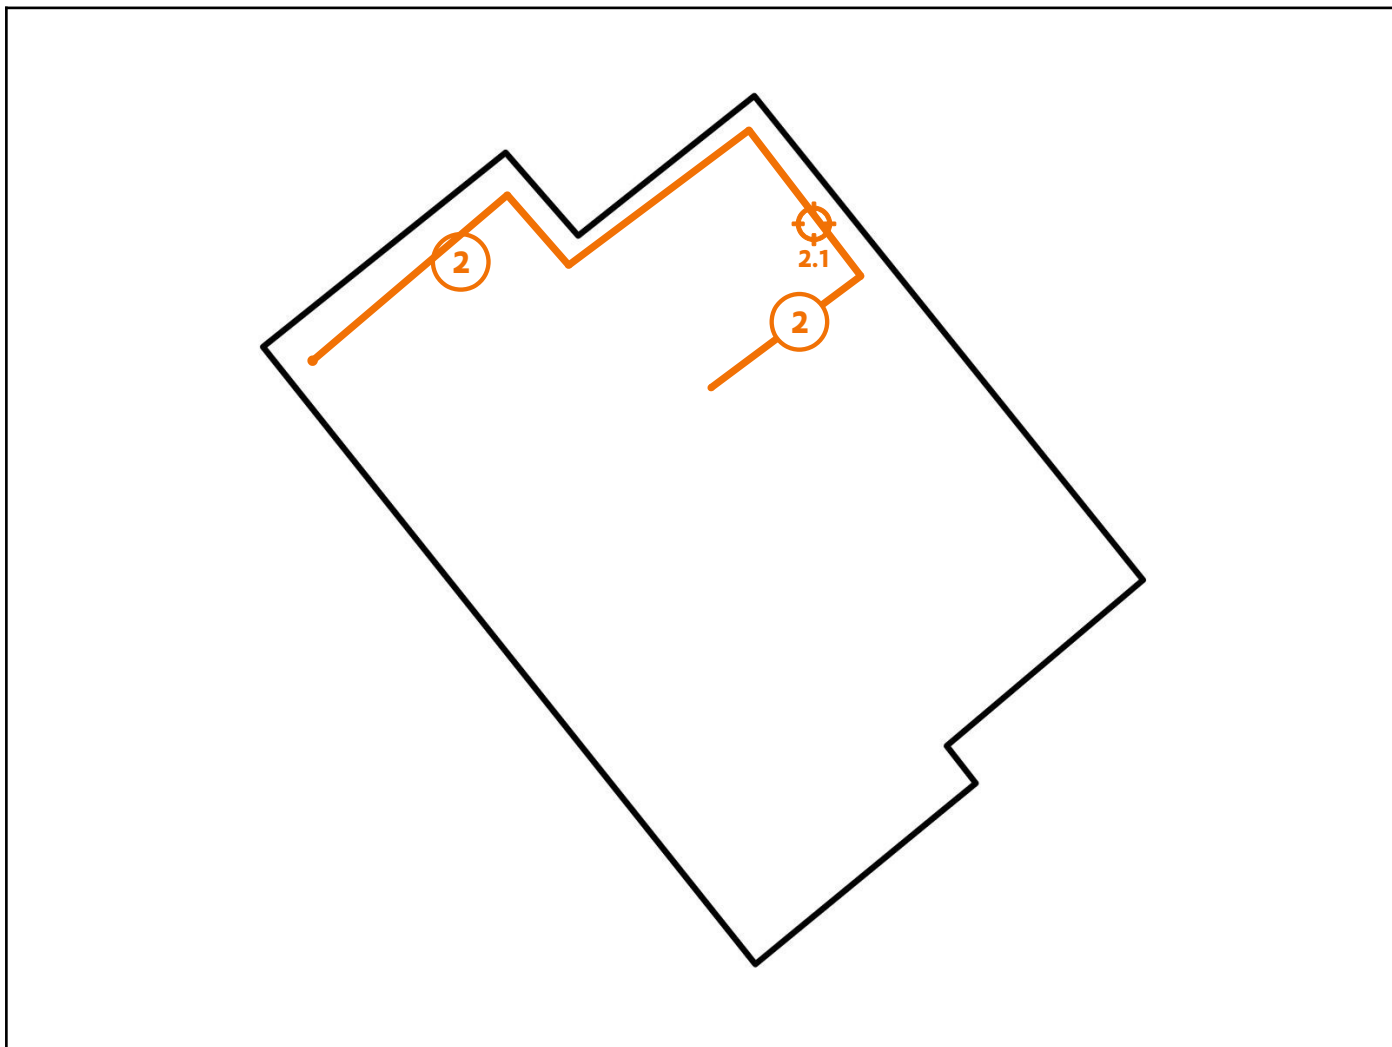
Plan 1.1: Kelder plan

Beschrijving	Type	Actie
2. Leidingisolatie	Asbestmateriaal	Verwijderen
2.1 Code: MM2	Mengmonster	-

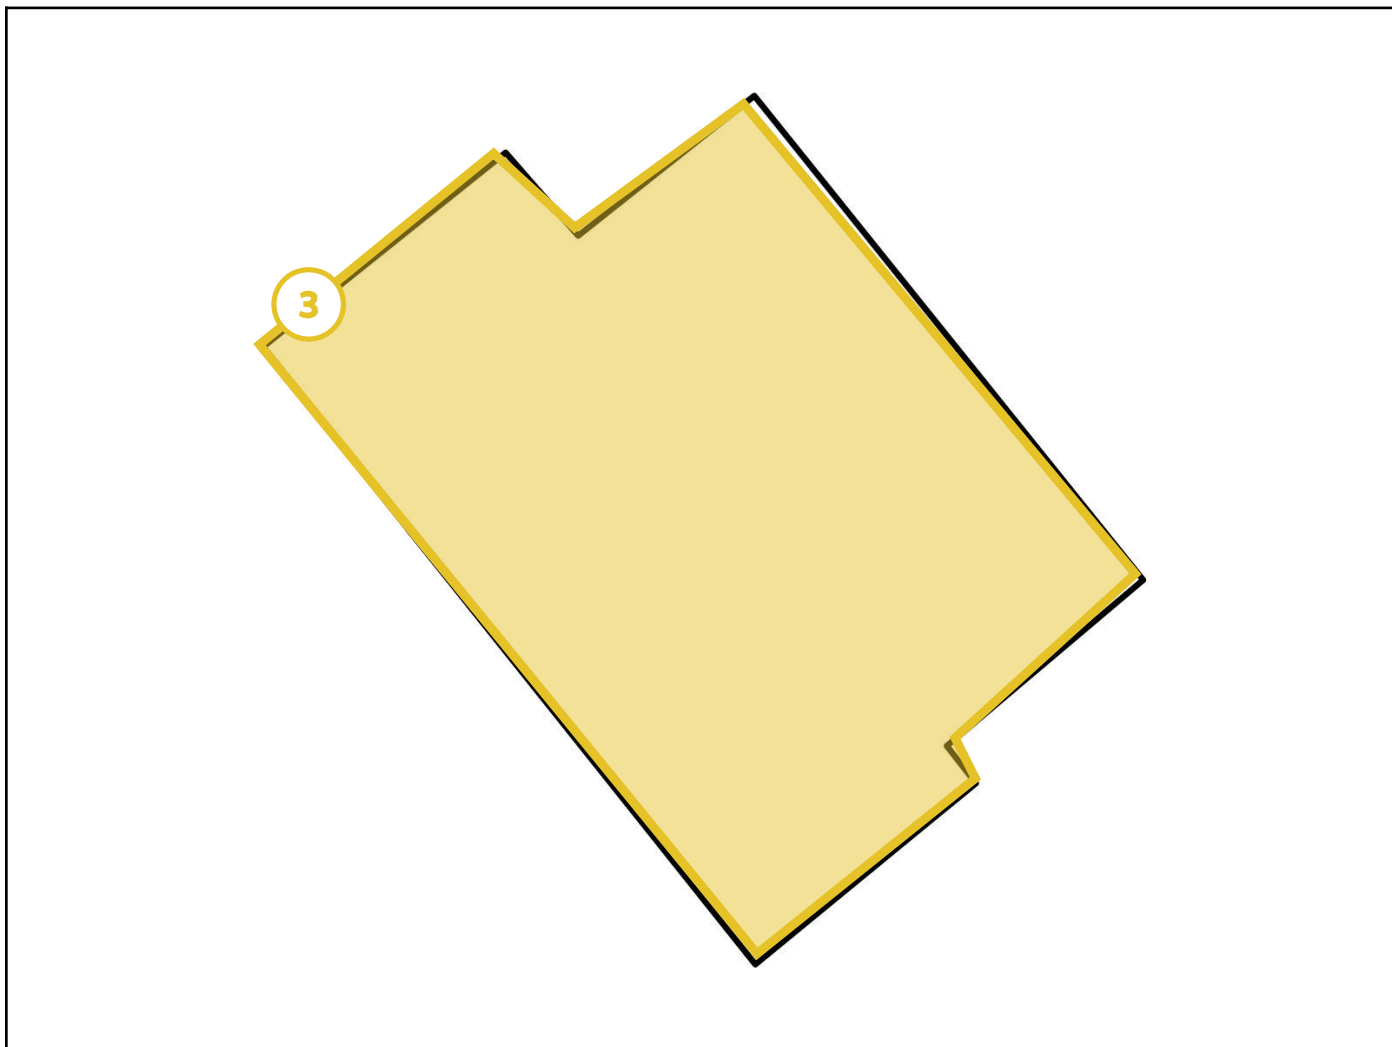
Plan 1.2: Gelijkvloers plan

Beschrijving	Type	Actie
3. Onderdak	Asbestmateriaal	Zorgvuldig beheren

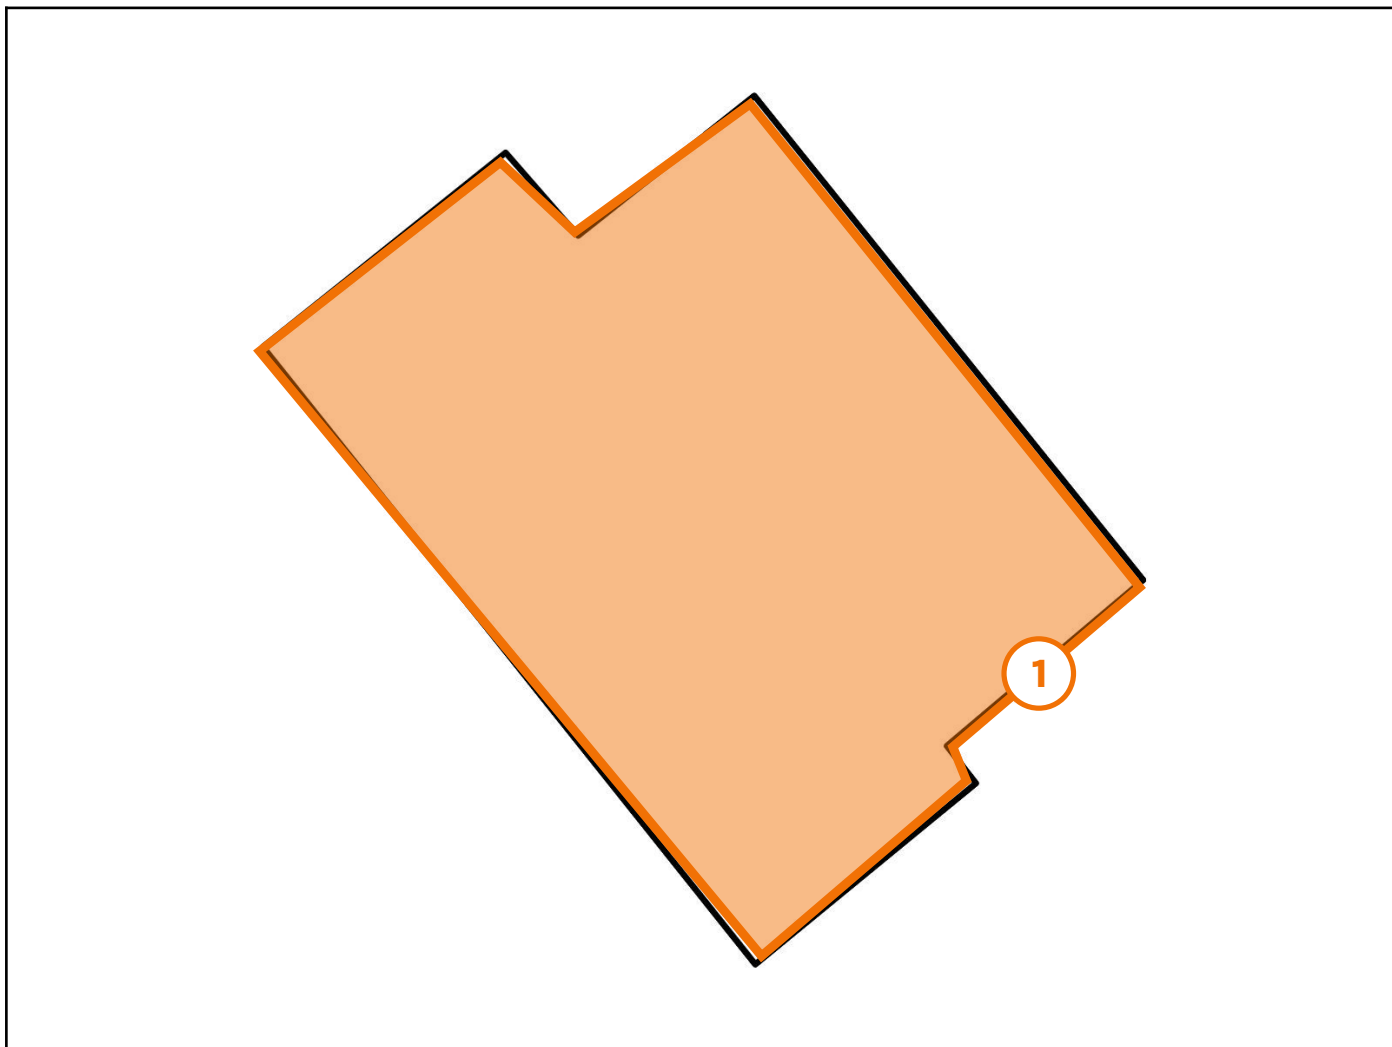
Plan 1.3: Hoofdgebouw plan

Beschrijving	Type	Actie
1. Dak	Asbestmateriaal	Verwijderen

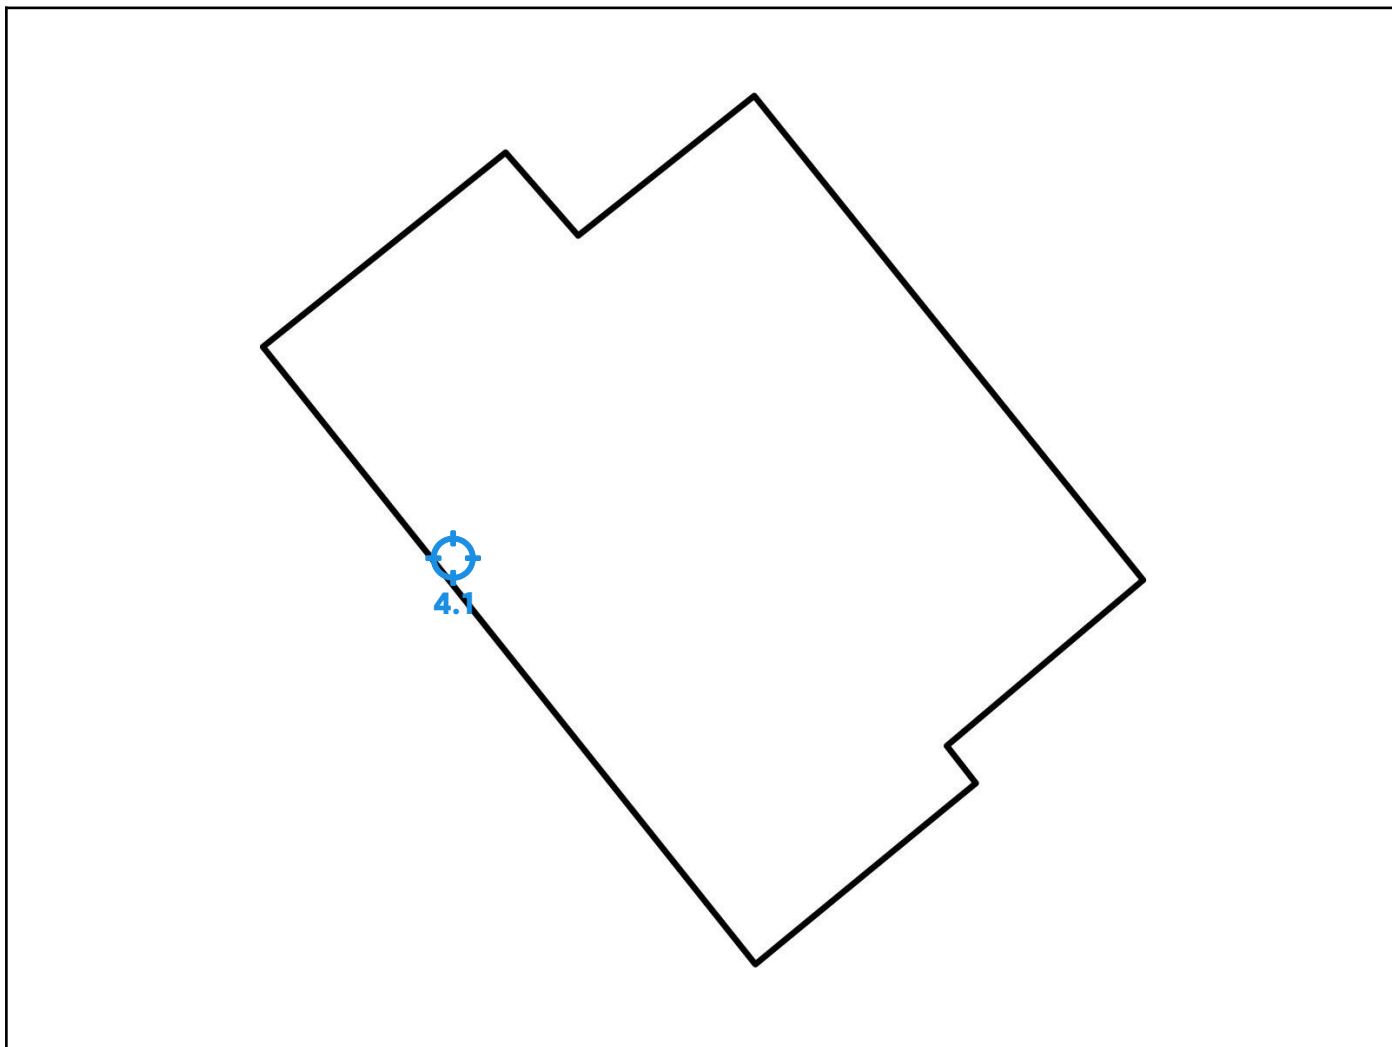
Plan 1.4: Hoofdgebouw plan

Beschrijving	Type	Actie
4. Pleister	Geen asbest	-
4.1 Code: MM1	Mengmonster	-

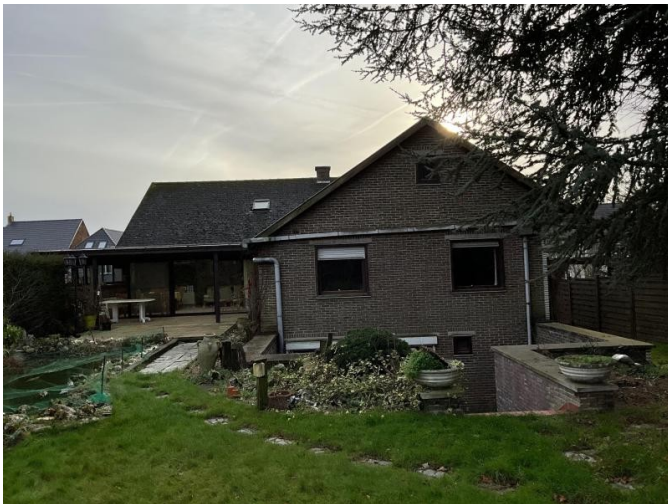
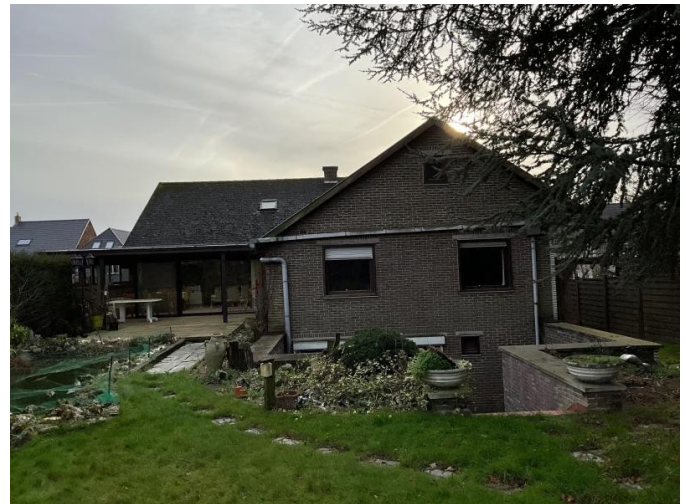
Het asbestmateriaal valt onder de mijlpaal van 2034.

Eindbeoordeling materiaalrisico	Laag materiaalrisico en/of verlaagde kans op vezelvrijgave
---------------------------------	--

Gebondenheid	Categorie 1: hechtgebonden in oorsprong
Asbestsoort (vezeltype)	Crocidoliet aanwezig
Asbestconcentratie	Laag (< 50%)
Afschermingsgraad van het gehele materiaal	Geheel of deels (ook) vrij aan de binnenlucht
Toestand van het materiaal	Onbeschadigd, niet verweerd

Beschrijving	Dak
Omgeving	Buiten
Primaire drager	Schuin dak
Asbestmateriaal	Dak- en gevelbekleding - Lei, shingle
Bindmiddel van asbestmateriaal	Cement
Gebondenheid op basis van bindmiddel	Hecht
Hoeveelheid (oppervlakte - aantal)	<ul style="list-style-type: none">• 165,00 m² - 1 stuk
Totale oppervlakte	165,00 m ²
Eenvoudig bereikbaar	Ja
Bevestigingswijze	<ul style="list-style-type: none">• Genageld, geniet
Identificatiemethode	Vaststelling zonder monsternamen

Verwijderen

- Zorg voor een veilig beheer. Vermijd het beschadigen van het asbestmateriaal. Controleer de toestand jaarlijks op wijzigingen.

- Eenvoudige handelingen: enkel door erkend asbestverwijderaar
Het verwijderen en vernieuwen van het dak door een professionele verwijderaars laten uitvoeren.

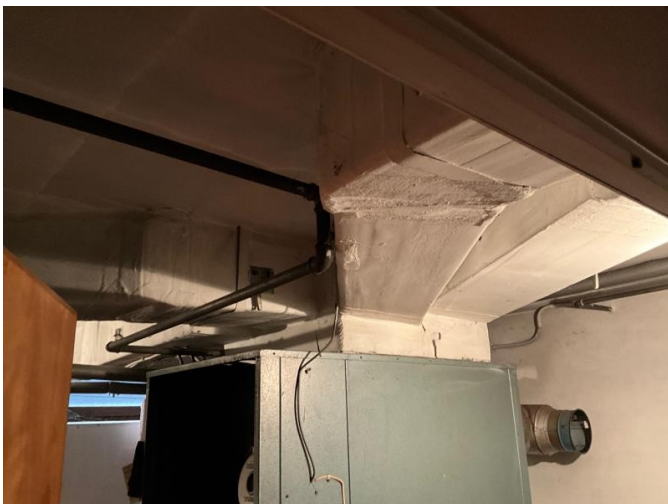
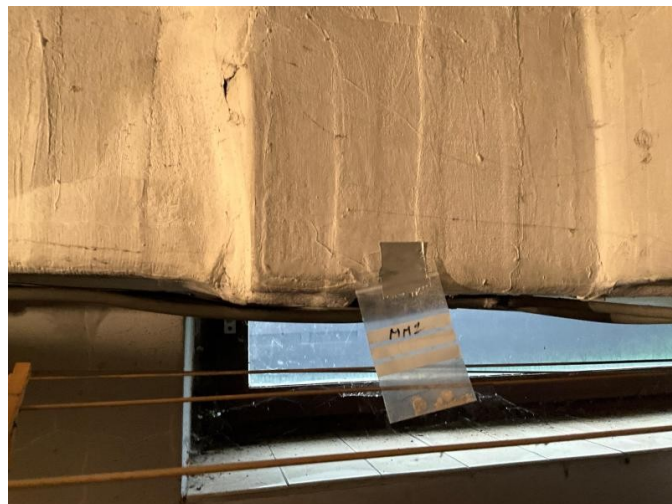
Het asbestmateriaal valt onder de mijlpaal van 2034.

Eindbeoordeling materiaalisico	Zeer laag materiaalisico en/of zeer lage kans op vezelvrijgave
--------------------------------	--

Gebondenheid	Categorie 2: niet-hechtgebonden met matrix
Asbestsoort (vezeltype)	Alleen chrysotiel
Asbestconcentratie	Laag (< 50%)
Afschermingsgraad van het gehele materiaal	Enkel randen niet afgeschermd maar geen contact met binnenluchtstromen
Toestand van het materiaal	Licht beschadigd, licht verweerd. Intact materiaal type Pical – asbestboard of categorie III 'gebondenheid'

#	Type	Referentie	Resultaat
2.1	Mengmonster	MM2	Chrysotiel

Beschrijving	Leidingisolatie
Omgeving	Binnen
Primaire drager	HVAC infrastructuur en uitrusting
Asbestmateriaal	Buis, koker, leiding, pijp, doorvoer
Bindmiddel van asbestmateriaal	Gips - kalk
Gebondenheid op basis van bindmiddel	Niet-hechtgebonden
Hoeveelheid (gewicht - aantal)	• 25,00 kg - 1 stuk

Verwijderen

- Zorg voor een veilig beheer. Vermijd het beschadigen van het asbestmateriaal. Controleer de toestand jaarlijks op wijzigingen.

- Hermetische zone (erkend asbestverwijderaar)
Bij verwijderen in de binnenruimtes moet een hermetische zone aangemaakt worden.

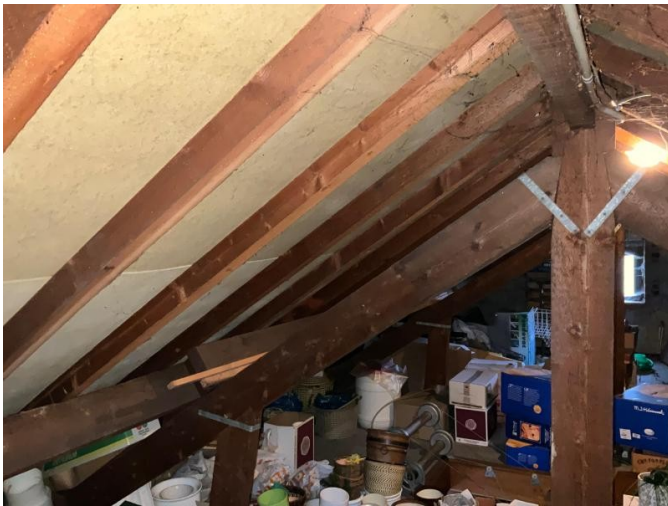
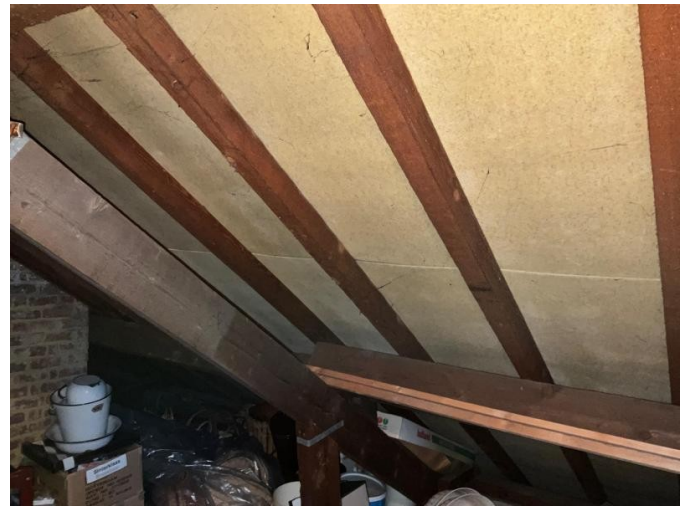
Het asbestmateriaal valt onder de mijlpaal van 2040.

Eindbeoordeling materiaalrisico	Laag materiaalrisico en/of verlaagde kans op vezelvrijgave
---------------------------------	--

Gebondenheid	Categorie 1: hechtgebonden in oorsprong
Asbestsoort (vezeltype)	Crocidoliet aanwezig
Asbestconcentratie	Laag (< 50%)
Afschermingsgraad van het gehele materiaal	Geheel of deels vrij aan de buitenlucht
Toestand van het materiaal	Onbeschadigd, niet verweerd

Beschrijving	Onderdak
Omgeving	Binnen
Primaire drager	Schuin dak
Asbestmateriaal	Plaat, paneel, tablet - Type Menuiserite
Bindmiddel van asbestmateriaal	Cement
Gebondenheid op basis van bindmiddel	Hecht
Hoeveelheid (oppervlakte - dikte - aantal)	• 156,00 m ² - 0,30 cm - 1 stuk
Totaal volume	0,468 m ³
Eenvoudig bereikbaar	Ja
Bevestigingswijze	• Genageld, geniet
Identificatiemethode	Vaststelling zonder monsternamen

Zorgvuldig beheren

- Zorg voor een veilig beheer. Vermijd het beschadigen van het asbestmateriaal. Controleer de toestand jaarlijks op wijzigingen.

- Eenvoudige handelingen: enkel door erkend asbestverwijderaar
Bij renovatie van het dak beroep doen op een erkend aannemer

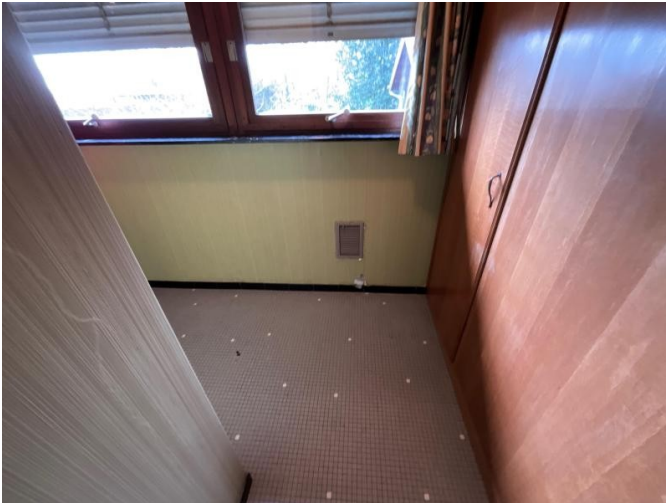
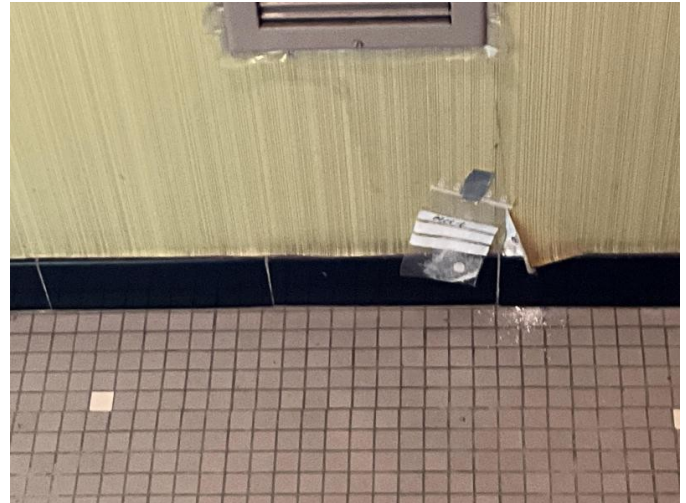
Fiche 4: Pleister

Geen asbest

#	Type	Referentie	Resultaat
4.1	Mengmonster	MM1	Geen asbest

Beschrijving	Pleister
Omgeving	Binnen
Primaire drager	Binnenwand
Bindmiddel van materiaal	Gips - kalk
