# Asbestinventarisatetest

Putmanstraat 57, 8790 Waregem

Attestnummer : 20230906-000342.000

Uitgegeven op : 06.09.2023

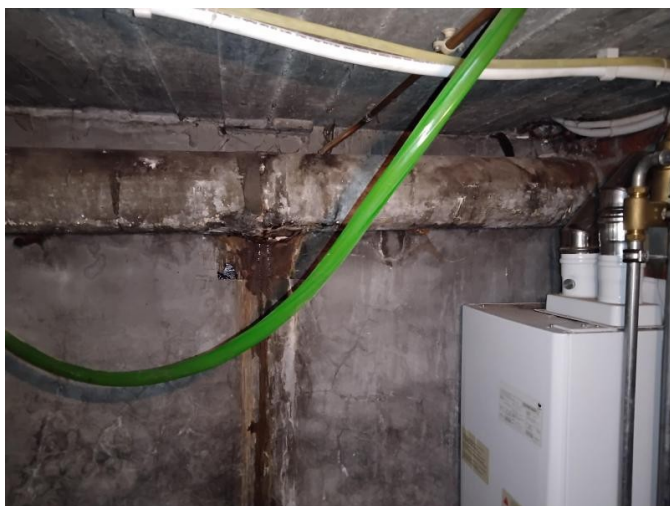
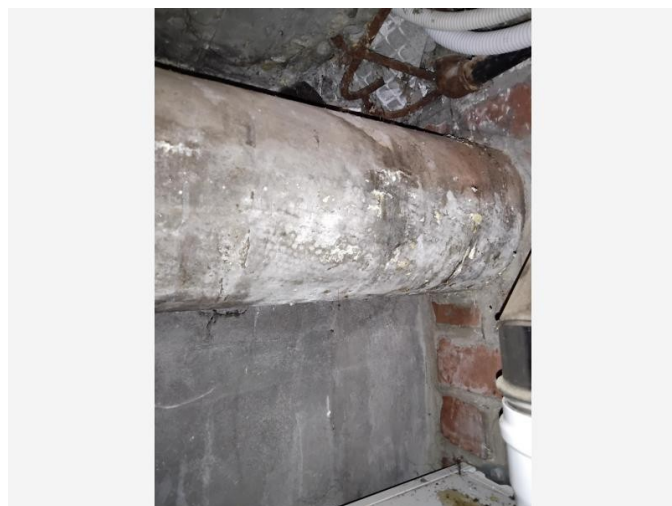
Het asbestmateriaal valt onder de mijlpaal van 2040.

**Dringend verwijderen**

Eindbeoordeling materiaalrisico	Hoog materiaalrisico en/of hoge kans op vezelvrijgave
---------------------------------	---

Gebondenheid	Categorie 1: hechtgebonden in oorsprong
Asbestsoort (vezeltype)	Crocidoliet aanwezig
Asbestconcentratie	Laag (< 50%)
Afschermingsgraad van het gehele materiaal	Geheel of deels (ook) vrij aan de binnenlucht
Toestand van het materiaal	Matig beschadigd, matig verweerd

Beschrijving	Cementbuis kelder
Omgeving	Binnen
Primaire drager	Sanitaire infrastructuur en uitrusting (toe- en afvoer)
Asbestmateriaal	Buis, koker, leiding, pijp, doorvoer
Bindmiddel van asbestmateriaal	Cement
Gebondenheid op basis van bindmiddel	Hecht
Hoeveelheid (lengte - omtrek - dikte - aantal)	<ul style="list-style-type: none"><li>4,00 m - 70,00 cm - 1,00 cm - 1 stuk</li></ul>
Totaal volume	0,028 m <sup>3</sup>

- Verwijder dit asbestmateriaal zo snel mogelijk. Volg de toestand goed op.
- Voer bijkomende staalname(s) uit.

- Eenvoudige handelingen: enkel door erkend asbestverwijderaar  
Er moet afgetoetst worden met een erkend verwijderaar of het mogelijk is of de buis in 1 stuk kan verwijderd worden zonder te breken of beschadigen. Het cementwerk errond voorzichtig loskappen zonder de buis zelf te beschadigen. Zorg voor gepaste persoonlijke beschermingsmiddelen: minimaal FFP3 mondkap en indien nodig Tyvec overall (minimaal Cat III type 5/6) en handschoenen.
- Hermetische zone (erkend asbestverwijderaar)  
Indien de cementbuis enkel kan verwijderd / vervangen worden voor hem te breken is hier een hermetische zone aangeraden. Neem contact op met een erkend verwijderaar.

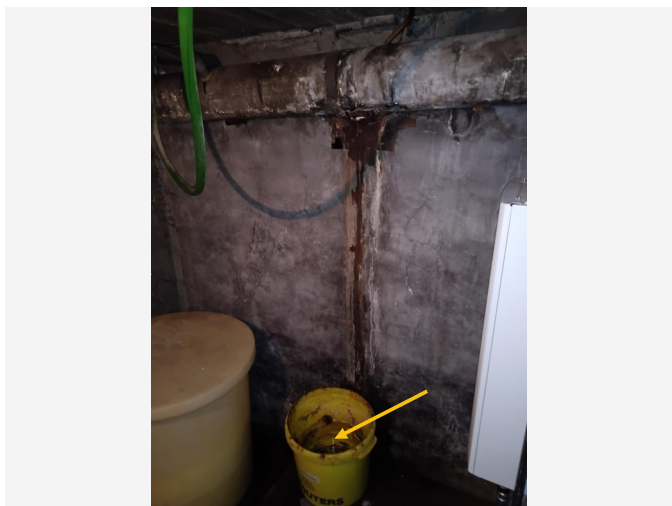
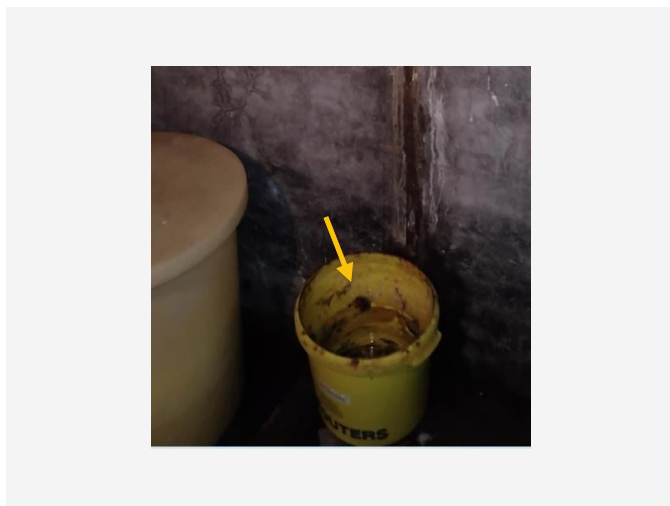
**Dringend verwijderen**

Beschrijving	Gele emmer in kelder
Type afvalstof	Betreft resten (contaminatie) van verwerking of beschadiging
Type resten (contaminatie)	<ul style="list-style-type: none"><li>• Stof, deeltjes &lt; 4 mm, flinters, gruis (vermengd in materiaal)</li></ul>
Besmette materialen	<ul style="list-style-type: none"><li>• Water in en rond de emmer</li></ul>
Bron van de resten	Asbest cementbuis
Omgeving	Binnen
Primaire drager	Vloer
Gebondenheid resten	Niet hecht
Hoeveelheid (gewicht - aantal)	<ul style="list-style-type: none"><li>• 1,00 kg - 1 stuk</li></ul>
Totaal gewicht	1,00 kg
Eenvoudig bereikbaar	Ja
Identificatiemethode	Vaststelling zonder monsternamen
Opmerking	De gele emmer in de kelder vangt het lekkende water op die komt uit de gebroken cementbuis. Mogelijks bevat de emmer gecontamineerd water. Ook is het mogelijk dat de grond is gecontamineerd met asbestvezels, dit door een eventueel overlopende emmer of als er water op de grond valt die rechtstreeks uit de buis komt. De hoeveelheid is een inschatting.

- Verwijder het asbestafval.
- Voer bijkomende staalname(s) uit.

- Eenvoudige handelingen: enkel door erkend asbestverwijderaar  
Mogelijke contaminatie van het water in de emmer met asbestvezels afkomstig van de asbesthoudende cementbuis . Er wordt geadviseerd om de grond en emmer te laten reinigen door een professioneel verwijderaar . Gebruik gepaste persoonlijke beschermingsmiddelen: minimaal FFP3 mondmasker en indien nodig Tyvec overall (minimaal Cat III type 5/6) en wegwerp handschoenen.

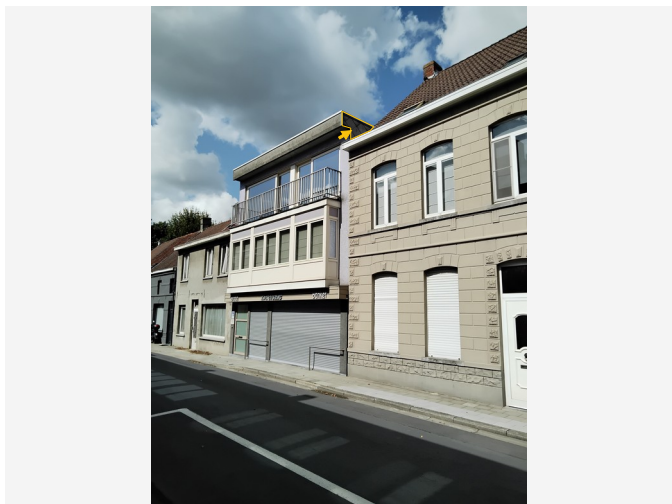
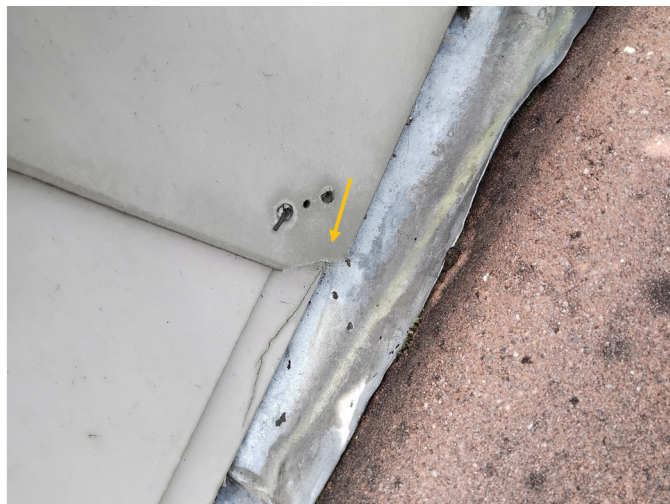
Het asbestmateriaal valt onder de mijlpaal van 2034.

**Verwijderen**

Eindbeoordeling materiaalrisico	Laag materiaalrisico en/of verlaagde kans op vezelvrijgave
---------------------------------	--

Gebondenheid	Categorie 1: hechtgebonden in oorsprong
Asbestsoort (vezeltype)	Alleen chrysotiel
Asbestconcentratie	Laag (< 50%)
Afschermingsgraad van het gehele materiaal	Geheel of deels vrij aan de buitenlucht
Toestand van het materiaal	Licht beschadigd, licht verweerd. Intact materiaal type Pical – asbestboard of categorie III 'gebondenheid'

#	Type	Referentie	Resultaat
3.1	Puntmonster	A11 Gevellei	Chrysotiel

Beschrijving	Gevellei voorgevel
Omgeving	Buiten
Primaire drager	Wand buitenschil
Asbestmateriaal	Dak- en gevelbekleding - Lei, shingle
Bindmiddel van asbestmateriaal	Cement
Gebondenheid op basis van bindmiddel	Hecht
Hoeveelheid (oppervlakte - aantal)	• 3,00 m <sup>2</sup> - 1 stuk

- Zorg voor een veilig beheer. Vermijd het beschadigen van het asbestmateriaal. Controleer de toestand jaarlijks op wijzigingen.
- Verwijder dit asbestmateriaal zo snel mogelijk. Volg de toestand goed op.

- Eenvoudige handelingen: mag via doe-het-zelf of door werknemer(s) met opleidingsattest eenvoudige handelingen  
De leien een voor een afnemen zonder te breken of beschadigen. Vooraf eerst de leien fixeren. Als de leien stevig vernageld zitten, dan voorzichtig loswrikken zonder te beschadigen en/of eventueel verwijderen onder constante verneveling. Zorg voor gepaste persoonlijke beschermingsmiddelen: minimaal FFP3 mondkapje en indien nodig Tyvec overall (minimaal Cat III type 5/6) en handschoenen.

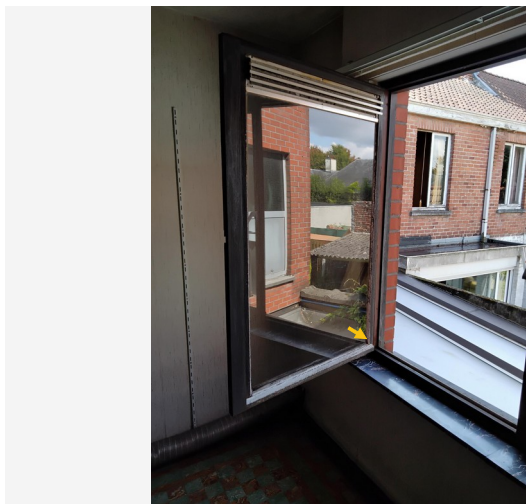
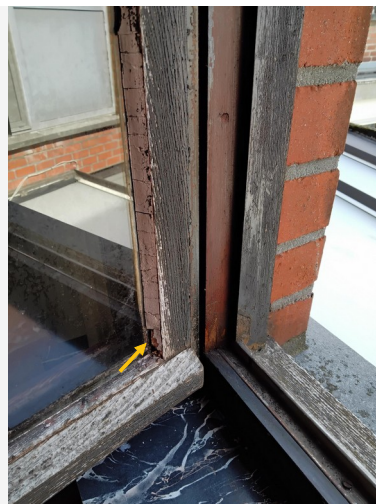
Het asbestmateriaal valt onder de mijlpaal van 2040.

Zorgvuldig beheren

Eindbeoordeling materiaalrisico	Laag materiaalrisico en/of verlaagde kans op vezelvrijgave
---------------------------------	--

Gebondenheid	Categorie 1: hechtgebonden in oorsprong
Asbestsoort (vezeltype)	Alleen chrysotiel
Asbestconcentratie	Laag (< 50%)
Afschermingsgraad van het gehele materiaal	Geheel of deels vrij aan de buitenlucht
Toestand van het materiaal	Licht beschadigd, licht verweerd. Intact materiaal type Pical – asbestboard of categorie III 'gebondenheid'

#	Type	Referentie	Resultaat
4.1	Puntmonster	A6 Mastiek houten ramen	Chrysotiel

Beschrijving	Mastiek houten ramen/deur : glas-profiel
Omgeving	Buiten
Primaire drager	Wandopening verticaal (raam, deur, ...)
Asbestmateriaal	In-situ afwerkingslagen - Pasta, stopverf, voegsel, stopsel, vulsel, mastiek, katten, ...
Bindmiddel van asbestmateriaal	Katten, mastiek, pasta
Gebondenheid op basis van bindmiddel	Hecht

- Zorg voor een veilig beheer. Vermijd het beschadigen van het asbestmateriaal. Controleer de toestand jaarlijks op wijzigingen.

- Eenvoudige handelingen: mag via doe-het-zelf of door werknemer(s) met opleidingsattest eenvoudige handelingen  
De mastiek kan na fixatie (en eventueel constante verneveling) losgeschraapt worden van de muur als eenvoudige handelingen. Er wordt geadviseerd om hiervoor een aannemer aan te stellen die zijn correcte verwijderingsmethodiek kan aantonen met negatieve luchtmetingen. Zorg voor gepaste persoonlijke beschermingsmiddelen: minimaal FFP3 mondkapje en indien nodig Tyvec overall (minimaal Cat III type 5/6) en handschoenen.

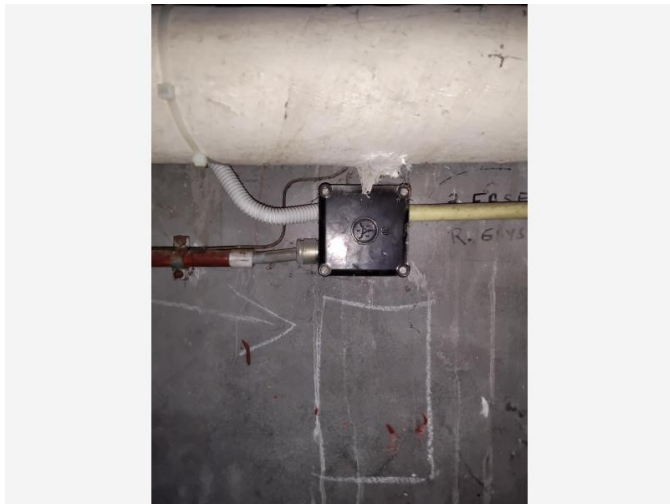
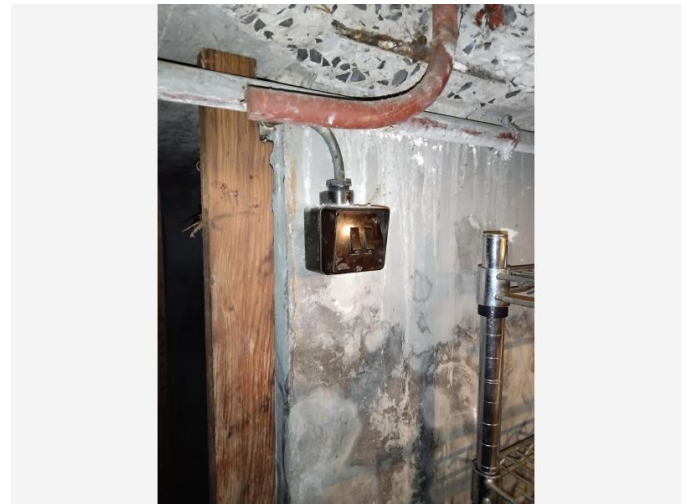
Het asbestmateriaal valt onder de mijlpaal van 2040.

Zorgvuldig beheren

Eindbeoordeling materiaalrisico	Laag materiaalrisico en/of verlaagde kans op vezelvrijgave
---------------------------------	--

Gebondenheid	Categorie 1: hechtgebonden in oorsprong
Asbestsoort (vezeltype)	Crocidoliet aanwezig
Asbestconcentratie	Laag (< 50%)
Afschermingsgraad van het gehele materiaal	Geheel of deels (ook) vrij aan de binnenlucht
Toestand van het materiaal	Onbeschadigd, niet verweerd

Beschrijving	Bakeliet toepassingen in kelder
Omgeving	Binnen
Primaire drager	Binnenwand
Asbestmateriaal	Plaat, paneel, tablet - Type Bakeliet
Bindmiddel van asbestmateriaal	Kunststof of -hars
Gebondenheid op basis van bindmiddel	Hecht
Hoeveelheid (oppervlakte - dikte - aantal)	• 0,01 m <sup>2</sup> - 0,50 cm - 3 stuks
Totaal volume	< 0,001 m <sup>3</sup>
Eenvoudig bereikbaar	Ja
Bevestigingswijze	• Geschroefd
Identificatiemethode	Vaststelling zonder monsternamen

<b>Destructieve handeling voor identificatie</b>	Nee
<b>Opmerking</b>	Bakeliet kan asbesthoudend zijn en kan enkel uitgesloten worden via een negatieve analyse. Monstername is echter niet mogelijk binnen het kader van het niet-destructief onderzoek.

- Zorg voor een veilig beheer. Vermijd het beschadigen van het asbestmateriaal. Controleer de toestand jaarlijks op wijzigingen.
- Voer bijkomende staalname(s) uit.

- Eenvoudige handelingen: mag via doe-het-zelf of door werknemer(s) met opleidingsattest eenvoudige handelingen  
Voorzichtig losschroeven zonder te beschadigen en afvoeren als asbesthoudend afval. Zorg voor gepaste persoonlijke beschermingsmiddelen: minimaal FFP3 mondkap.

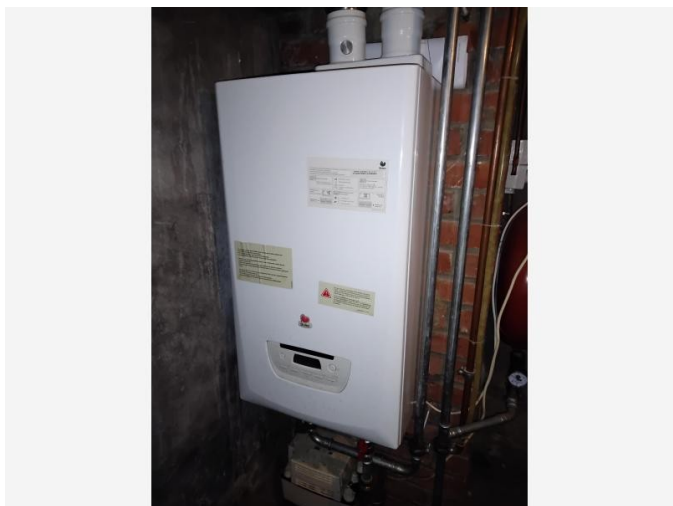
De CV ketel van het merk Bulex, bouwjaar 2012 dateert van na 2001 en is bijgevolg vrij van asbesthoudende materialen.

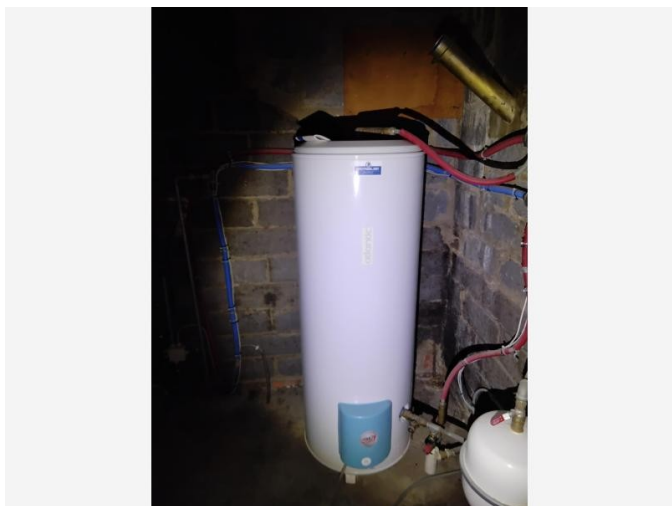
De boiler van het merk Atlantic, bouwjaar 2016 dateert van na 2001 en is bijgevolg vrij van asbesthoudende materialen.

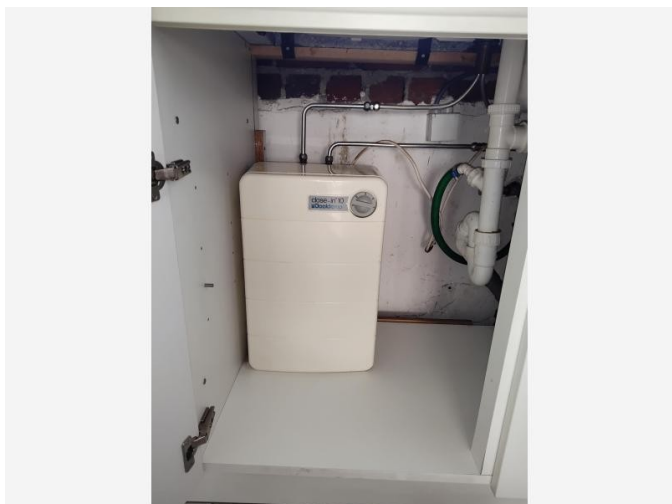
De boiler van het merk Daalderop, bouwjaar onbekend, kon niet getraceerd worden in online databanken met technische informatie. Dit type ketel kan dus mogelijk asbesthoudende materialen (bvb. pakkingen, dichtingen, isolatie, platen,...) bevatten, maar dit kan niet waargenomen of vastgesteld worden.

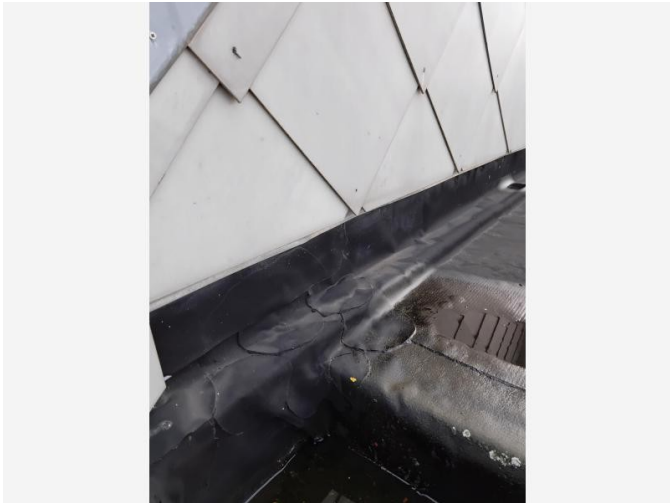
De gevelleien die behoren tot het pand van Putmanstraat 59 zorgen mogelijks voor een contaminatie van de dakdekking.

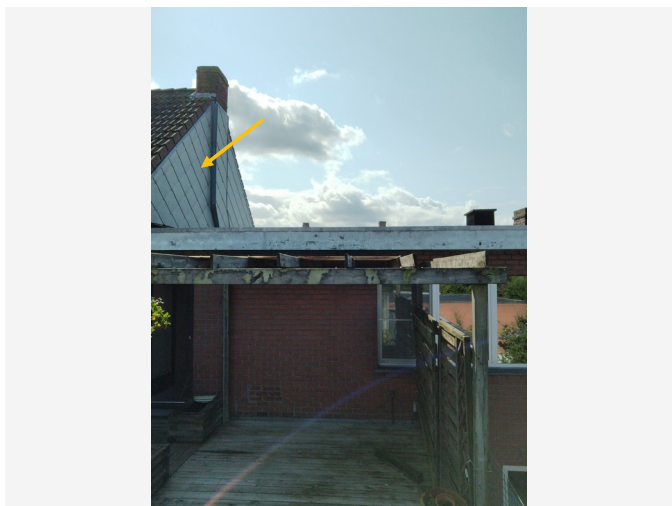
De gevelleien die zichtbaar zijn op het dakterras behoren tot het eigendom van Putmansstraat 59

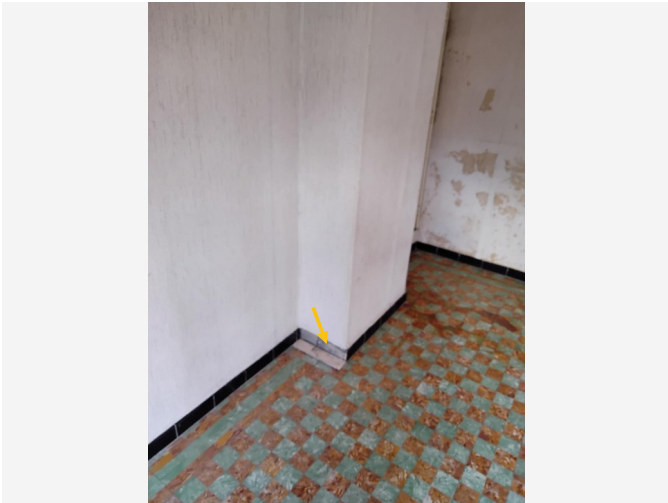
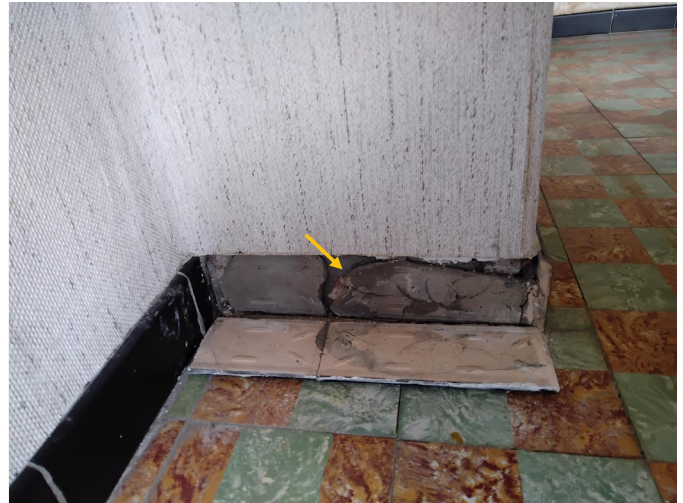
## Fiche 11: Tegellijm plint verdiep +1

Geen asbest

#	Type	Referentie	Resultaat
11.1	Puntmonster	A7 Tegellijm	Geen asbest

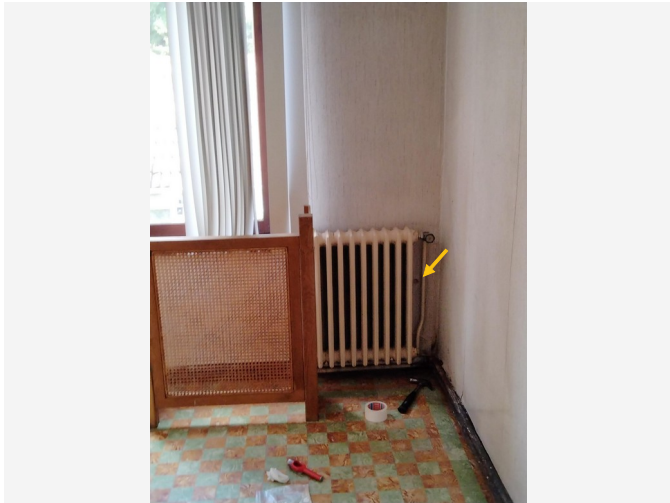
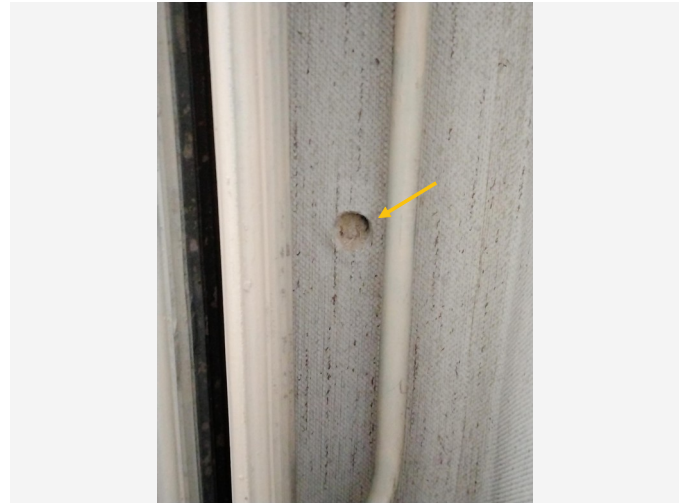
Geen asbest

#	Type	Referentie	Resultaat
12.1	Puntmonster	A1 Pleister wanden winkel	Geen asbest
12.2	Mengmonster	A2 Pleister wanden woning	Geen asbest

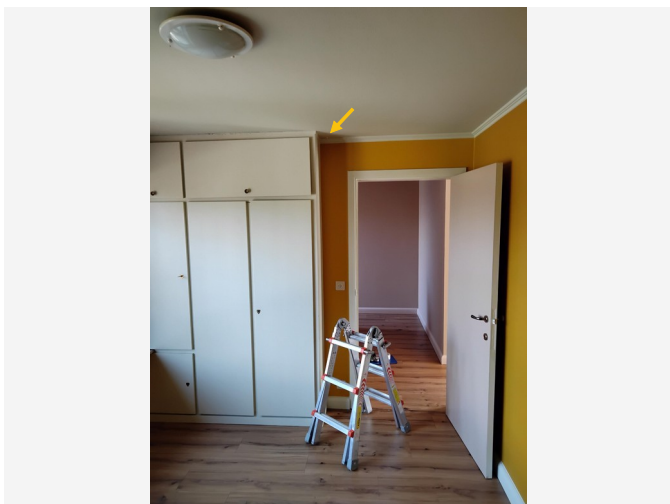
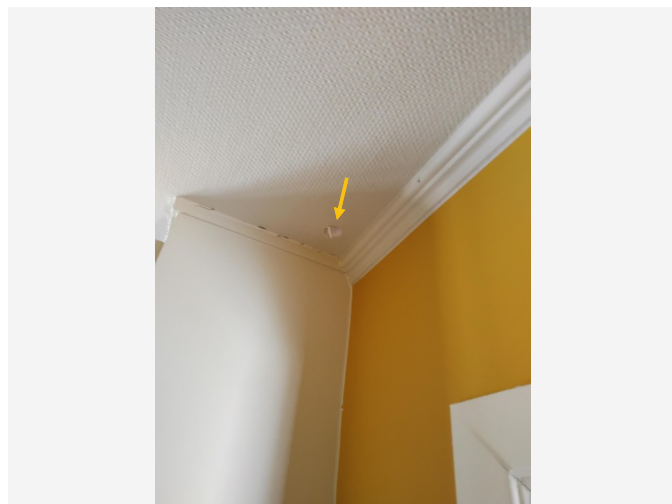
## Fiche 13: Pleister plafond

Geen asbest

#	Type	Referentie	Resultaat
13.1	Mengmonster	A3 Pleister plafond woning	Geen asbest

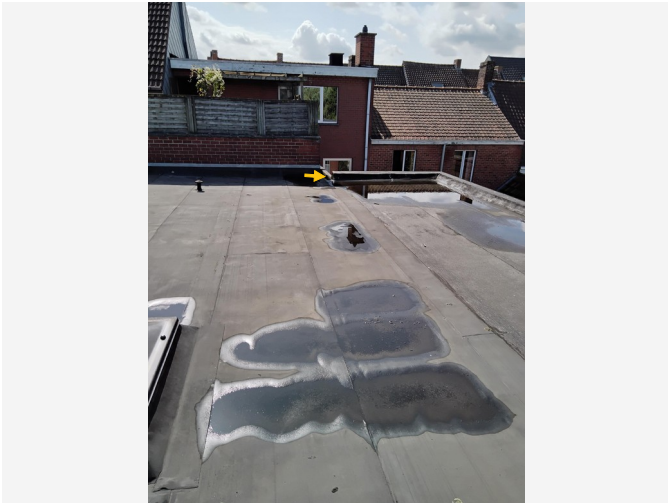
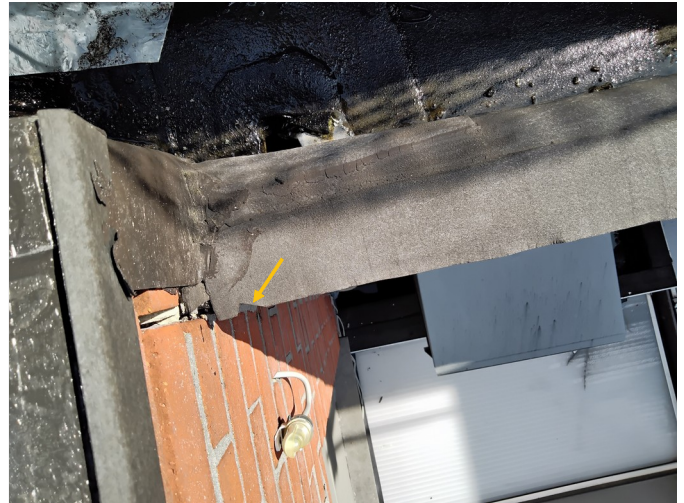
## Fiche 14: Roofing plat dak

Geen asbest

#	Type	Referentie	Resultaat
14.1	Puntmonster	A8 Roofing	Geen asbest

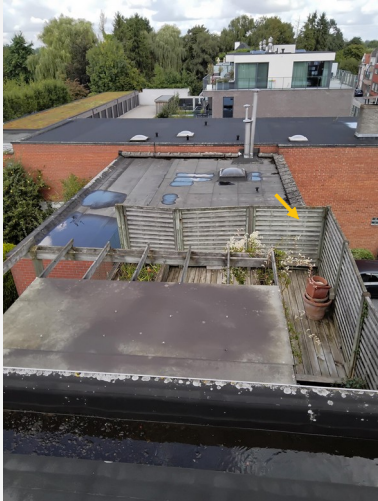
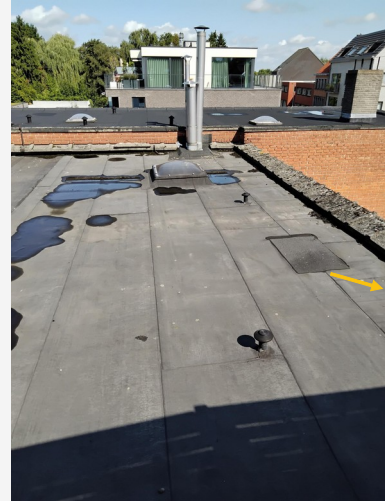
# Fiche 15: Mastiek tussen deksteen platdak

Geen asbest

#	Type	Referentie	Resultaat
15.1	Puntmonster	A9 Mastiek deksteen	Geen asbest

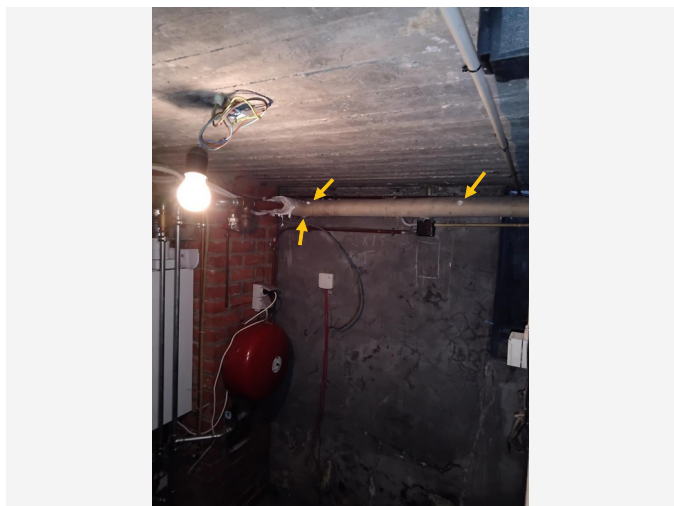
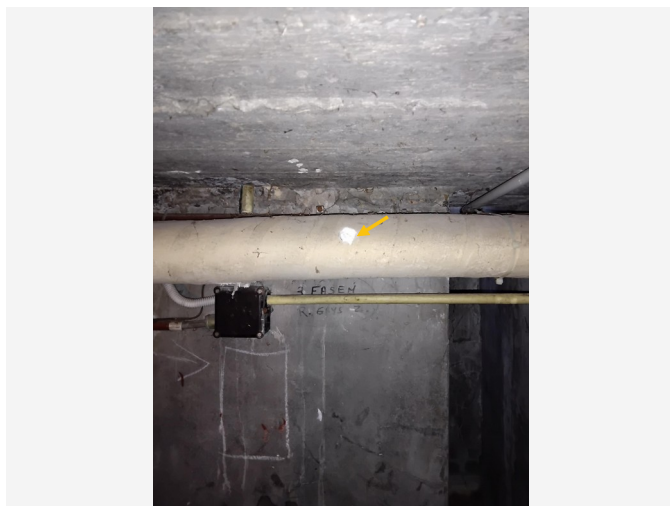
Geen asbest

#	Type	Referentie	Resultaat
16.1	Mengmonster	A4 leiding isolatie recht	Geen asbest
16.2	Mengmonster	A5 leiding isolatie bocht	Geen asbest

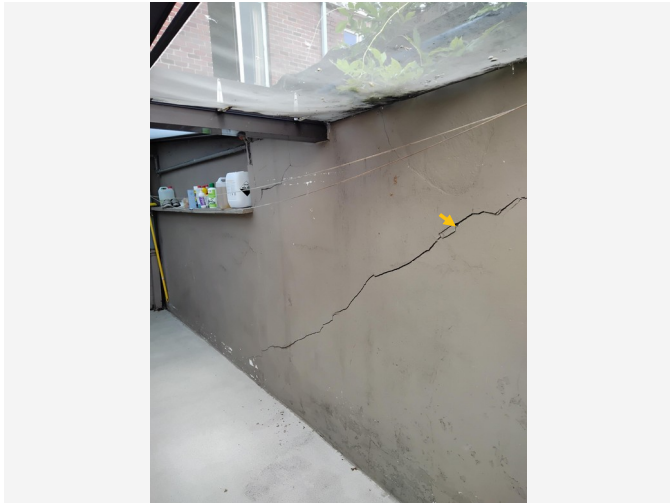
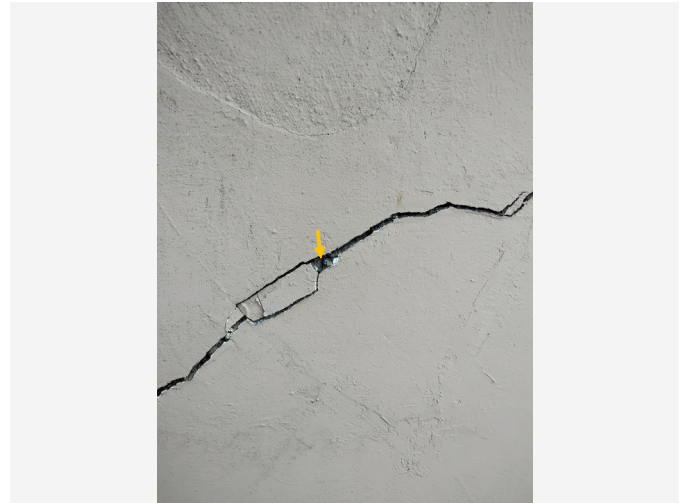
Geen asbest

#	Type	Referentie	Resultaat
17.1	Puntmonster	A10 Crepi	Geen asbest
