Asbestinventarisatetest

Ninovestraat 131, 9600 Ronse

Attestnummer : 20230502-000179.000

Uitgegeven op : 02.05.2023

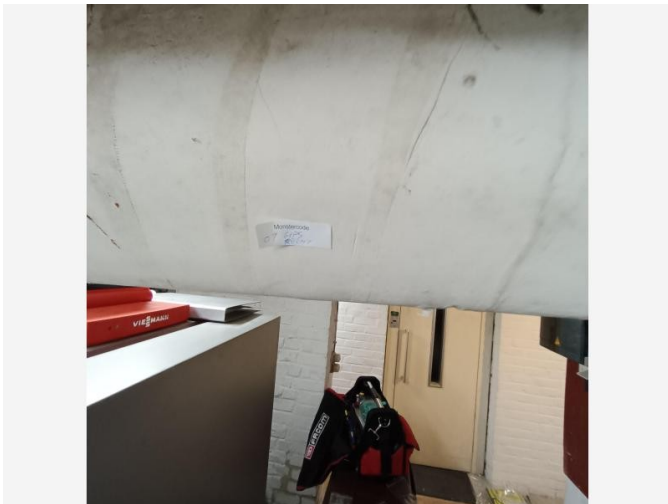
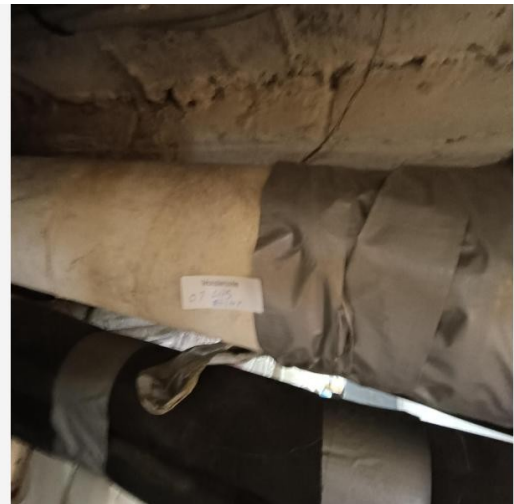
Eindbeoordeling materiaalrisico	Hoog materiaalrisico en/of hoge kans op vezelvrijgave
---------------------------------	---

Gebondenheid	Categorie 2: niet-hechtgebonden met matrix
Asbestsoort (vezeltype)	Amfibool aanwezig, uitgezonderd crocidoliet
Asbestconcentratie	Hoog ($\geq 50\%$)
Afschermingsgraad van het gehele materiaal	Geheel of deels (ook) vrij aan de binnenlucht
Toestand van het materiaal	Matig beschadigd, matig verweerd

#	Type	Referentie	Resultaat
1.1	Mengmonster	01	Amosiet

Beschrijving	gips isolatie (recht)
Omgeving	Binnen
Primaire drager	HVAC infrastructuur en uitrusting
Asbestmateriaal	In-situ afwerkingslagen - Thermische isolatie
Bindmiddel van asbestmateriaal	Gips - kalk
Gebondenheid op basis van bindmiddel	Niet-hechtgebonden

Hoeveelheid (lengte - omtrek - dikte - aantal)	<ul style="list-style-type: none"> • 40,00 m - 50,00 cm - 1,00 cm - 1 stuk
Totaal volume	0,20 m ³
Eenvoudig bereikbaar	Ja
Bevestigingswijze	<ul style="list-style-type: none"> • Verlijmd, ingegoten, versmeerd
Identificatiemethode	Vaststelling met monstername
Destructieve handeling voor identificatie	Nee

- Zorg voor een veilig beheer. Vermijd het beschadigen van het asbestmateriaal. Controleer de toestand jaarlijks op wijzigingen.
- Sluit de ruimte luchtdicht af en vermijd het betreden van de ruimte.
- Scherm in afwachting van verwijdering het asbestmateriaal af van luchtstromingen en verstoring: bijvoorbeeld door het te verpakken, te fixeren, af te dekken, signalisatie - afbakening aan te brengen, ...

- Hermetische zone (erkend asbestverwijderaer)
Gipsisolatie wordt losgesneden van dragermateriaal (leiding), asbesthoudend gips zal gemakkelijk verbrossen en is losgebonden. Om geen asbestvezels te verspreiden naar de omgeving, dient dit in hermetische zone verwijderd te worden.

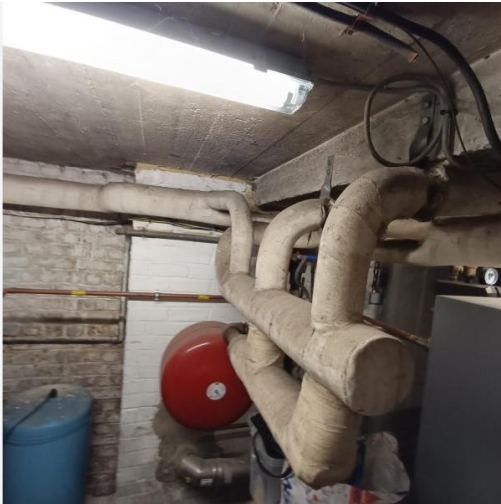
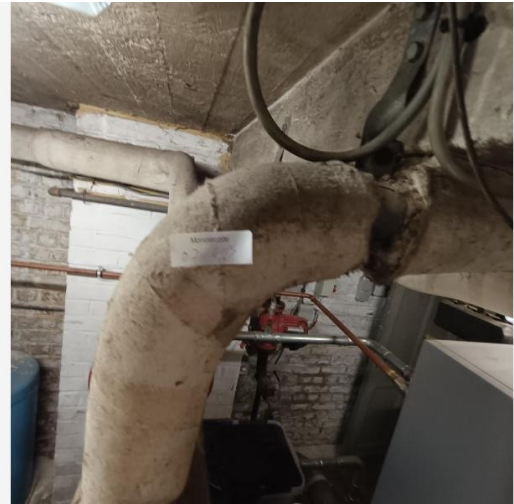
Eindbeoordeling materiaalrisico	Hoog materiaalrisico en/of hoge kans op vezelvrijgave
---------------------------------	---

Gebondenheid	Categorie 2: niet-hechtgebonden met matrix
Asbestsoort (vezeltype)	Amfibool aanwezig, uitgezonderd crocidoliet
Asbestconcentratie	Hoog ($\geq 50\%$)
Afschermingsgraad van het gehele materiaal	Geheel of deels (ook) vrij aan de binnenlucht
Toestand van het materiaal	Matig beschadigd, matig verweerd

#	Type	Referentie	Resultaat
2.1	Mengmonster	02	Amosiet

Beschrijving	gips isolatie (bocht)
Omgeving	Binnen
Primaire drager	HVAC infrastructuur en uitrusting
Asbestmateriaal	In-situ afwerkingslagen - Thermische isolatie
Bindmiddel van asbestmateriaal	Gips - kalk
Gebondenheid op basis van bindmiddel	Niet-hechtgebonden

Hoeveelheid (lengte - omtrek - dikte - aantal)	<ul style="list-style-type: none"> • 2,00 m - 50,00 cm - 1,00 cm - 1 stuk
Totaal volume	0,01 m ³
Eenvoudig bereikbaar	Ja
Bevestigingswijze	<ul style="list-style-type: none"> • Verlijmd, ingegoten, versmeerd
Identificatiemethode	Vaststelling met monstername
Destructieve handeling voor identificatie	Nee
Opmerking	zelfde traject als gips isolatie (bocht)

- Zorg voor een veilig beheer. Vermijd het beschadigen van het asbestmateriaal. Controleer de toestand jaarlijks op wijzigingen.
- Sluit de ruimte luchtdicht af en vermijd het betreden van de ruimte.
- Scherm in afwachting van verwijdering het asbestmateriaal af van luchtstromingen en verstoring: bijvoorbeeld door het te verpakken, te fixeren, af te dekken, signalisatie - afbakening aan te brengen, ...

- Hermetische zone (erkend asbestverwijderaar)
Gipsisolatie wordt losgesneden van dragermateriaal (leiding), asbesthoudend gips zal gemakkelijk verbrossen en is losgebonden. Om geen asbestvezels te verspreiden naar de omgeving, dient dit in hermetische zone verwijderd te worden.

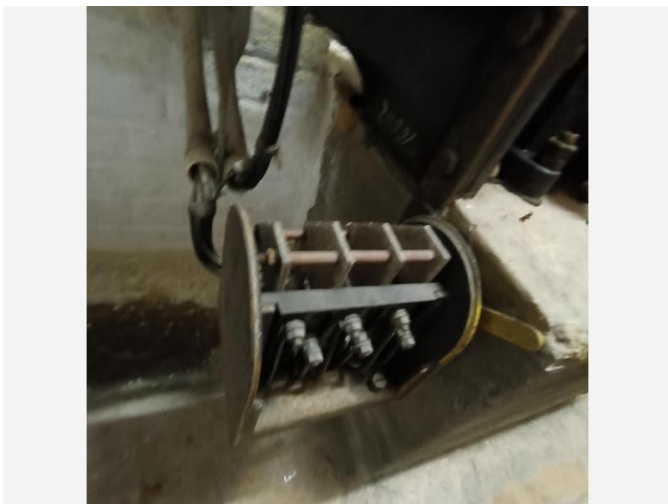
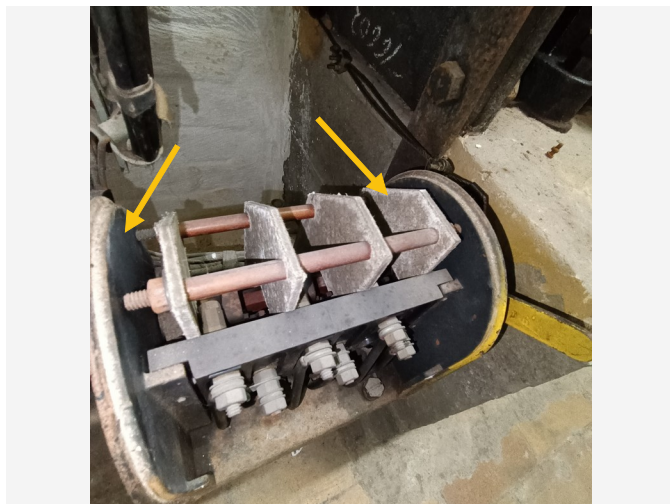
Eindbeoordeling materiaalrisico	Verhoogd materiaalrisico en/of verhoogde kans op vezelvrijgave
---------------------------------	--

Gebondenheid	Categorie 1: hechtgebonden in oorsprong
Asbestsoort (vezeltype)	Crocidoliet aanwezig
Asbestconcentratie	Laag (< 50%)
Afschermingsgraad van het gehele materiaal	Geheel of deels (ook) vrij aan de binnenlucht
Toestand van het materiaal	Licht beschadigd, licht verweerd. Intact materiaal type Pical – asbestboard of categorie III 'gebondenheid'

Beschrijving	vonkschot
Omgeving	Binnen
Primaire drager	Communicatie en elektrische infrastructuur en uitrusting
Asbestmateriaal	Meszekering
Bindmiddel van asbestmateriaal	Cement
Gebondenheid op basis van bindmiddel	Hecht
Hoeveelheid (gewicht - aantal)	• 0,40 kg - 1 stuk
Totaal gewicht	0,40 kg
Eenvoudig bereikbaar	Ja
Bevestigingswijze	• Geschroefd

- Zorg voor een veilig beheer. Vermijd het beschadigen van het asbestmateriaal. Controleer de toestand jaarlijks op wijzigingen.

- Eenvoudige handelingen: mag via doe-het-zelf of door werknemer(s) met opleidingsattest eenvoudige handelingen de materialen ongebroken demonteren en verpakt in een asbestzak aanbieden aan het containerpark het dragen van correcte persoonsbeschermingsmiddelen hiervoor is verplicht

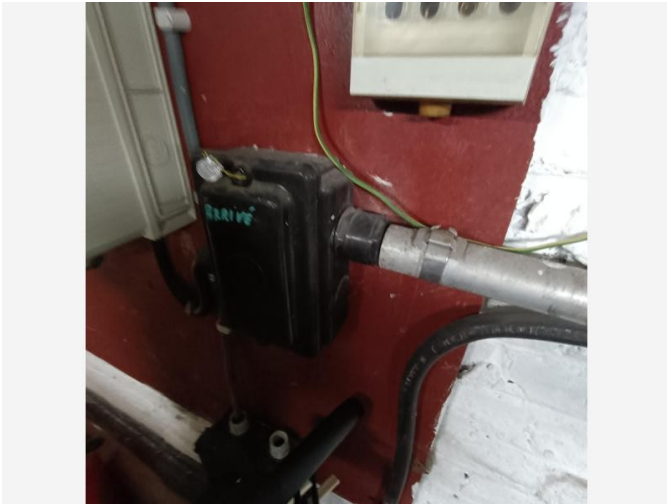
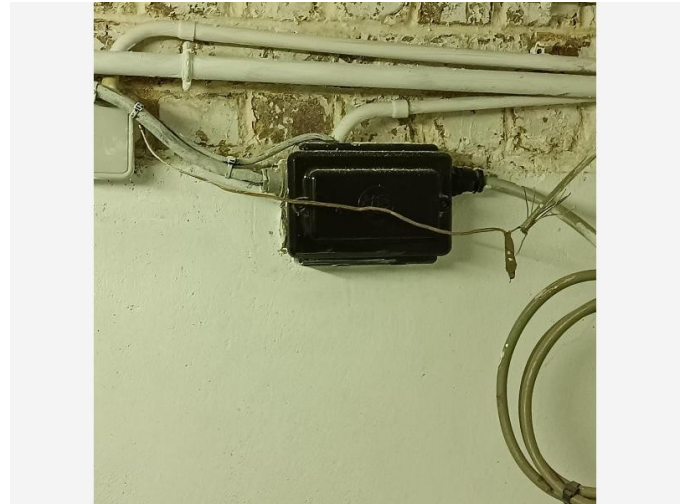
Eindbeoordeling materiaalrisico	Verhoogd materiaalrisico en/of verhoogde kans op vezelvrijgave
---------------------------------	--

Gebondenheid	Categorie 1: hechtgebonden in oorsprong
Asbestsoort (vezeltype)	Crocidoliet aanwezig
Asbestconcentratie	Laag (< 50%)
Afschermingsgraad van het gehele materiaal	Geheel of deels (ook) vrij aan de binnenlucht
Toestand van het materiaal	Licht beschadigd, licht verweerd. Intact materiaal type Pical – asbestboard of categorie III 'gebondenheid'

Beschrijving	bakeliet
Omgeving	Binnen
Primaire drager	Communicatie en elektrische infrastructuur en uitrusting
Asbestmateriaal	Plaat, paneel, tablet - Type Bakeliet
Bindmiddel van asbestmateriaal	Kunststof of -hars
Gebondenheid op basis van bindmiddel	Hecht
Hoeveelheid (oppervlakte - dikte - aantal)	• 1,00 m ² - 1,00 cm - 1 stuk
Totaal volume	0,01 m ³
Eenvoudig bereikbaar	Ja
Bevestigingswijze	• Geschroefd

- Zorg voor een veilig beheer. Vermijd het beschadigen van het asbestmateriaal. Controleer de toestand jaarlijks op wijzigingen.

- Eenvoudige handelingen: mag via doe-het-zelf of door werknemer(s) met opleidingsattest eenvoudige handelingen de materialen ongebroken demonteren en verpakt in een asbestzak aanbieden aan het containerpark het dragen van correcte persoonsbeschermingsmiddelen hiervoor is verplicht

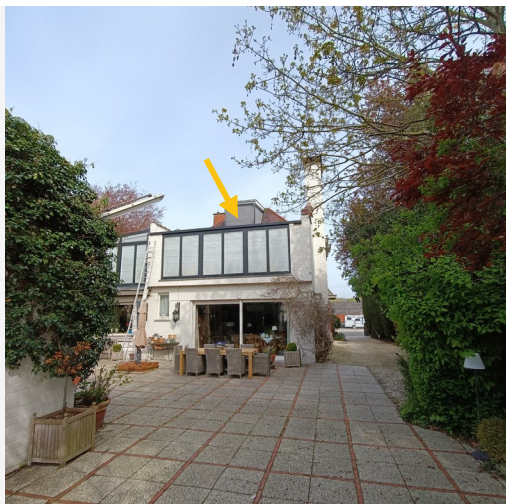
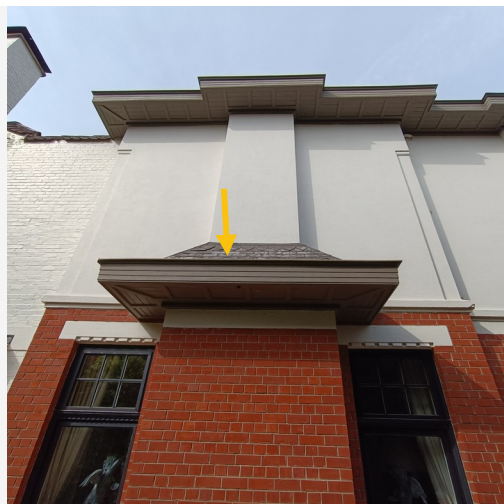
Eindbeoordeling materiaalrisico	Laag materiaalrisico en/of verlaagde kans op vezelvrijgave
---------------------------------	--

Gebondenheid	Categorie 1: hechtgebonden in oorsprong
Asbestsoort (vezeltype)	Crocidoliet aanwezig
Asbestconcentratie	Laag (< 50%)
Afschermingsgraad van het gehele materiaal	Geheel of deels vrij aan de buitenlucht
Toestand van het materiaal	Licht beschadigd, licht verweerd. Intact materiaal type Pical – asbestboard of categorie III 'gebondenheid'

Beschrijving	dak en gevelleien
Omgeving	Buiten
Primaire drager	Schuin dak
Asbestmateriaal	Dak- en gevelbekleding - Lei, shingle
Bindmiddel van asbestmateriaal	Cement
Gebondenheid op basis van bindmiddel	Hecht
Hoeveelheid (oppervlakte - aantal)	• 30,00 m ² - 1 stuk
Totale oppervlakte	30,00 m ²

- Zorg voor een veilig beheer. Vermijd het beschadigen van het asbestmateriaal. Controleer de toestand jaarlijks op wijzigingen.
- Hemelwater dat afspoelt van asbestcement daken of gevels kan asbestdeeltjes bevatten. Gebruik het enkel voor gesloten circuits (bv. spoelen toiletten). Reinig na het vervangen van het dak of de gevel de dakgoten en regenwaterput of -ton om asbesthoudend sediment of slib te verwijderen

- Eenvoudige handelingen: mag via doe-het-zelf of door werknemer(s) met opleidingsattest eenvoudige handelingen
Ondervloer afdekken , leien voorzichtig verwijderen, extra fixeren, niet breken , niet gooien, onmiddellijk verpakken of voorzichtig in container met asbestbag plaatsen. De constructiebalken zullen ook gereinigd worden met vochtige doeken en hepa stofzuiger .

Bij leien geen stortkokers gebruiken.

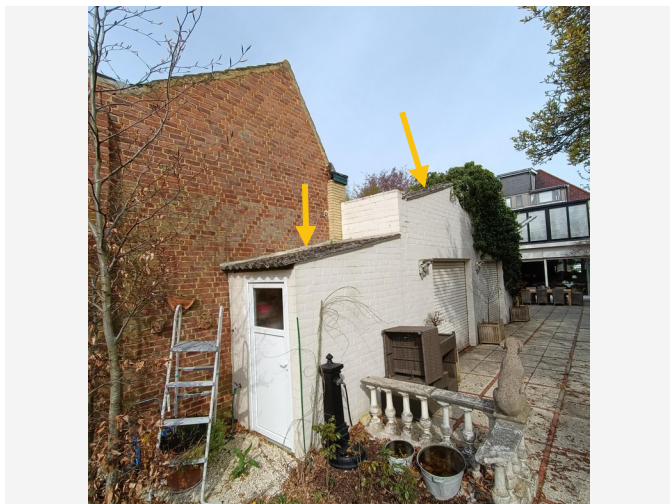
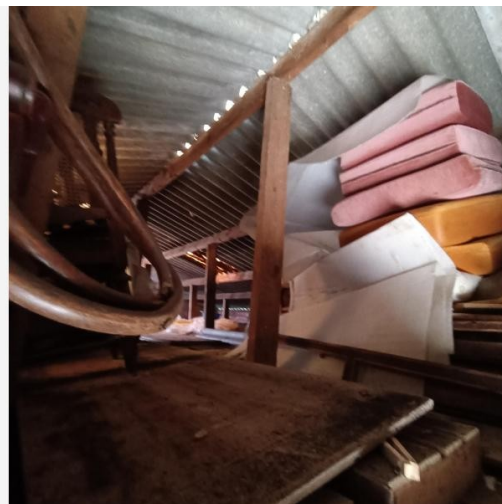
Eindbeoordeling materiaalrisico	Verhoogd materiaalrisico en/of verhoogde kans op vezelvrijgave
---------------------------------	--

Gebondenheid	Categorie 1: hechtgebonden in oorsprong
Asbestsoort (vezeltype)	Crocidoliet aanwezig
Asbestconcentratie	Laag (< 50%)
Afschermingsgraad van het gehele materiaal	Geheel of deels vrij aan de buitenlucht
Toestand van het materiaal	Matig beschadigd, matig verweerd

Beschrijving	golfplaat
Omgeving	Buiten
Primaire drager	Schuin dak
Asbestmateriaal	Dak- en gevelbekleding - Golfplaat
Bindmiddel van asbestmateriaal	Cement
Gebondenheid op basis van bindmiddel	Hecht
Hoeveelheid (oppervlakte - aantal)	• 102,00 m ² - 1 stuk
Totale oppervlakte	102,00 m ²
Eenvoudig bereikbaar	Ja

- Zorg voor een veilig beheer. Vermijd het beschadigen van het asbestmateriaal. Controleer de toestand jaarlijks op wijzigingen.
- Hemelwater dat afspoelt van asbestcement daken of gevels kan asbestdeeltjes bevatten. Gebruik het enkel voor gesloten circuits (bv. spoelen toiletten). Reinig na het vervangen van het dak of de gevel de dakgoten en regenwaterput of -ton om asbesthoudend sediment of slib te verwijderen

- Eenvoudige handelingen: mag via doe-het-zelf of door werknemer(s) met opleidingsattest eenvoudige handelingen
Ondervloer afdekken , golfplaten voorzichtig verwijderen, extra fixeren, niet breken , niet gooien, onmiddellijk verpakken of voorzichtig in container met asbestbag plaatsen. De constructiebalken zullen ook gereinigd worden met vochtige doeken en hepa stofzuiger .

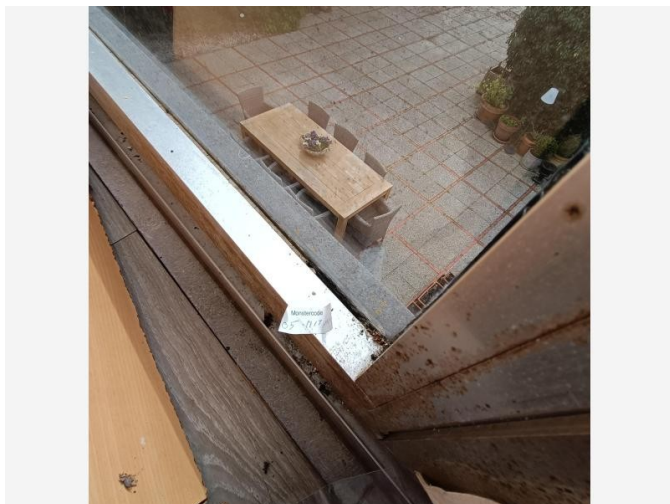
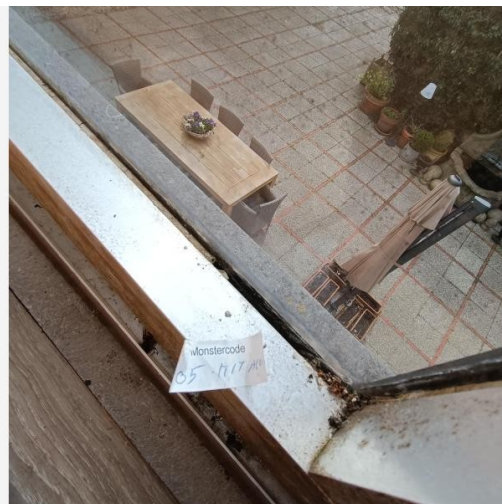
Eindbeoordeling materiaalrisico	Laag materiaalrisico en/of verlaagde kans op vezelvrijgave
---------------------------------	--

Gebondenheid	Categorie 1: hechtgebonden in oorsprong
Asbestsoort (vezeltype)	Alleen chrysotiel
Asbestconcentratie	Laag (< 50%)
Afschermingsgraad van het gehele materiaal	Geheel of deels (ook) vrij aan de binnenlucht
Toestand van het materiaal	Licht beschadigd, licht verweerd. Intact materiaal type Pical – asbestboard of categorie III 'gebondenheid'

#	Type	Referentie	Resultaat
7.1	Puntmonster	05	Chrysotiel

Beschrijving	kit 2 aluminium kozijn-ramen
Omgeving	Grenst aan binnen- en buitenlucht
Primaire drager	Binnenwand
Asbestmateriaal	In-situ afwerkingslagen - Pasta, stopverf, voegsel, stopsel, vulsel, mastiek, katten, ...
Bindmiddel van asbestmateriaal	Kitten, mastiek, pasta
Gebondenheid op basis van bindmiddel	Hecht

- Zorg voor een veilig beheer. Vermijd het beschadigen van het asbestmateriaal. Controleer de toestand jaarlijks op wijzigingen.

- Eenvoudige handelingen: enkel door erkend asbestverwijderaar
De toepassing extra fixeren en gebruik van puntafzuiging dmv hepa stofzuiger.

De ramen mogen in zijn geheel afgevoerd worden als asbesthoudend afval. Indien hout en glas gescheiden afgevoerd worden mogen er geen stopverf restanten achterblijven.

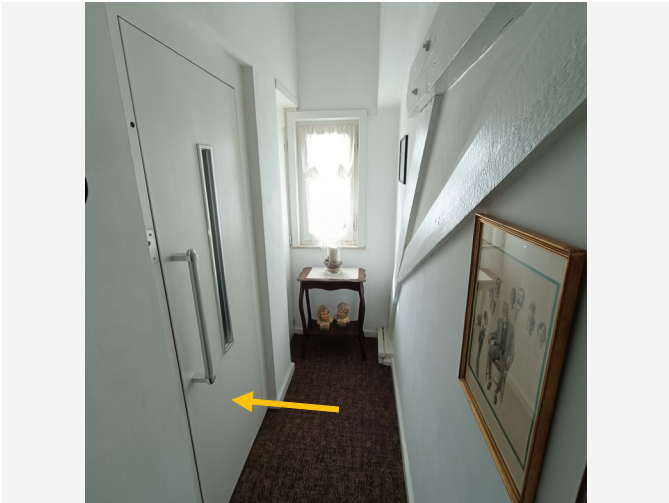
Situeringfoto

Permanente beperking

Reden: Slotvaste toegangspoort, -deur of -luik

Uitleg van de asbestdeskundige: liftschacht niet toegankelijk, moet nagezien worden door erkend techniker

(Asbest)materiaal	Frictiemateriaal (remvoering, remschoen, koppeling, ...)
Karakterisatie	Asbest (verdacht)
Primaire drager	Infrastructuur voor transport- en vervoersmiddelen

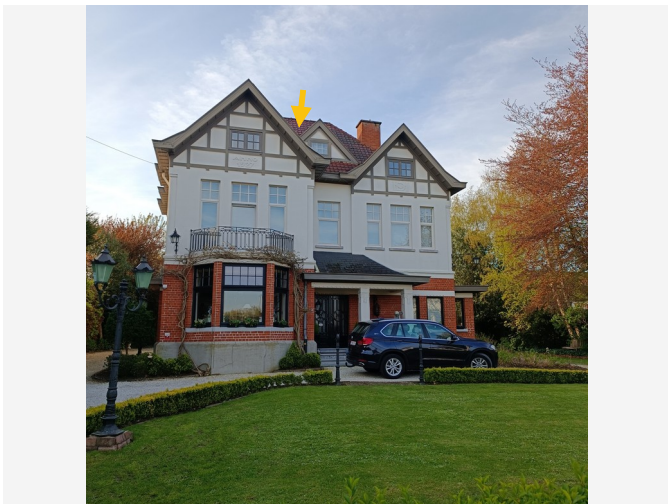
Situeringfoto

Permanente beperking

Reden: Het te onderzoeken materiaal situeert zich hoger dan 3,50 m te rekenen vanaf een veilige ondergrond

Uitleg van de asbestdeskundige: geen (vaste) toegang tot het onderdak op niveau +2

(Asbest)materiaal	Plaat, paneel, tablet - Type Menuiserie
Karakterisatie	Asbest (verdacht)
Primaire drager	Schuin dak

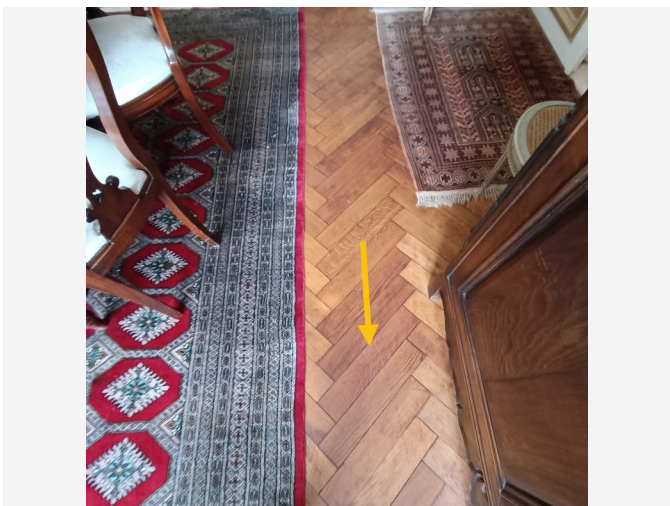
Vrije foto

- intacte parketvloer in living
- lijm laag kan asbesthoudend zijn

Identificatiemethode	mogelijks asbesthoudende lijm laag onder parket
Primaire drager	Vloer
(Asbest)materiaal	In-situ afwerkingslagen - Lijm laag
Bindmiddel	Lijm
Gebondenheid bindmiddel	Hecht

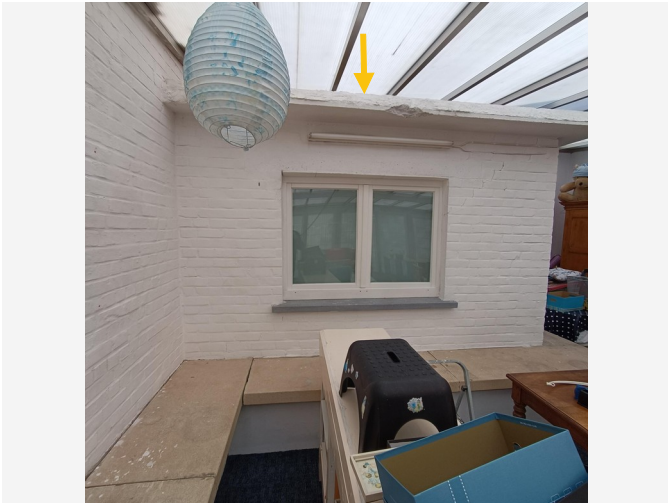
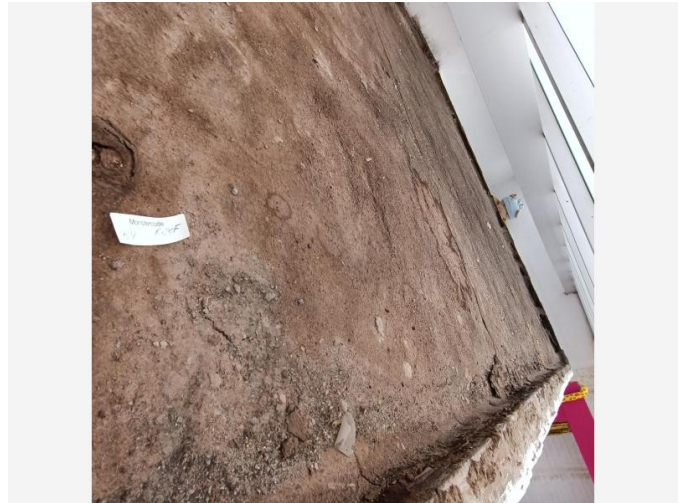
Fiche 12: roofing badkamer +1

Geen asbest

#	Type	Referentie	Resultaat
12.1	Puntmonster	04	Geen asbest

Beschrijving	roofing badkamer +1
Omgeving	Binnen
Primaire drager	Plat dak
