Asbestinventarisatetest

Henri Lebbestraat 6, 8790 Waregem

Attestnummer : 20230418-000342.000

Uitgegeven op : 18.04.2023

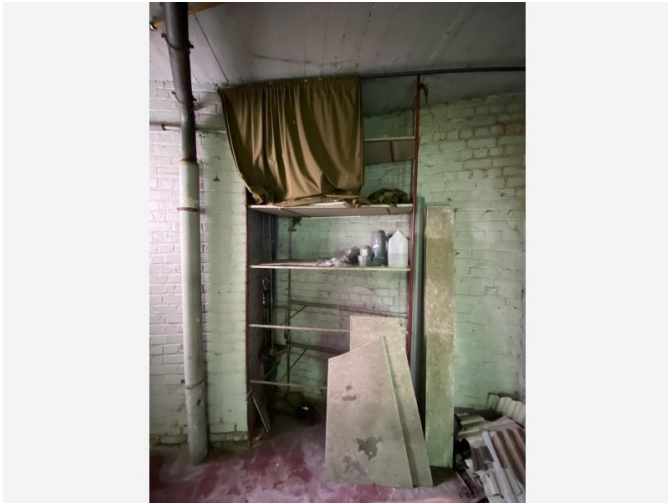
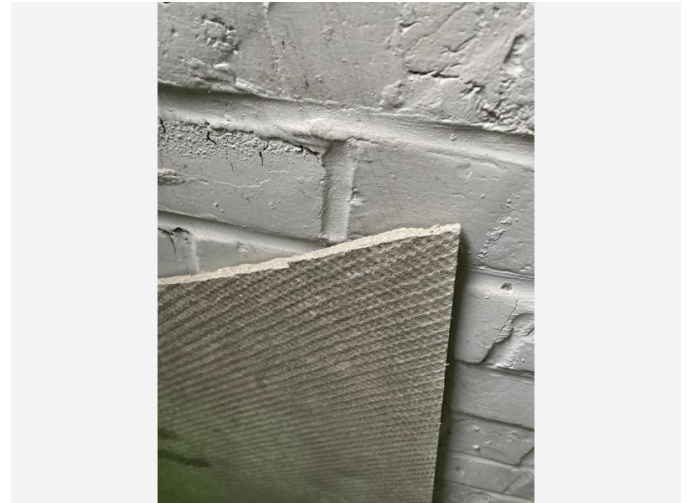
Dringend verwijderen

Beschrijving	Asbestplaten garage
Type afvalstof	Betreft stock-voorraad of gedemonteerde asbestmaterialen
Aanwezige resten	Er zijn 5 rekplaten aanwezig in de garage
Omgeving	Binnen
Primaire drager	Inrichting (meubilair, ...)
Asbestmaterialen	<ul style="list-style-type: none">Dak- en gevelbekleding - Plaat
Bindmiddel van asbestmateriaal	Cement
Gebondenheid op basis van bindmiddel	Hecht
Hoeveelheid (gewicht - aantal)	<ul style="list-style-type: none">1,00 kg - 5 stuks
Totaal gewicht	5,00 kg
Eenvoudig bereikbaar	Ja
Identificatiemethode	Vaststelling zonder monsternamen

- Verwijder het asbestafval.

- Eenvoudige handelingen: mag via doe-het-zelf of door werknemer(s) met opleidingsattest eenvoudige handelingen
Vormt geen gevaar tijdens het verwijderen indien de materialen niet beschadigd worden.

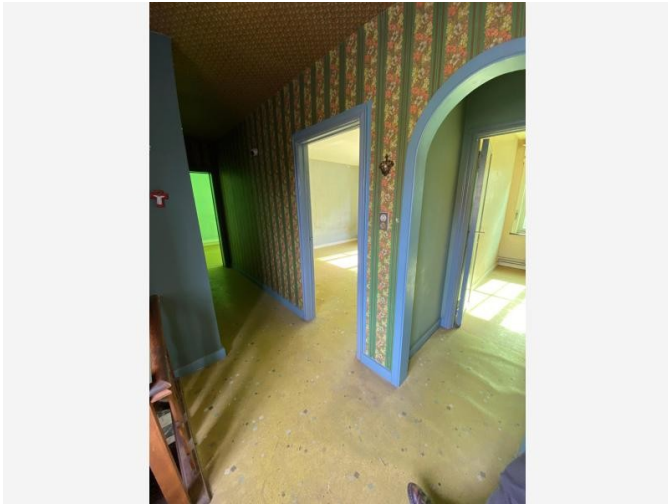
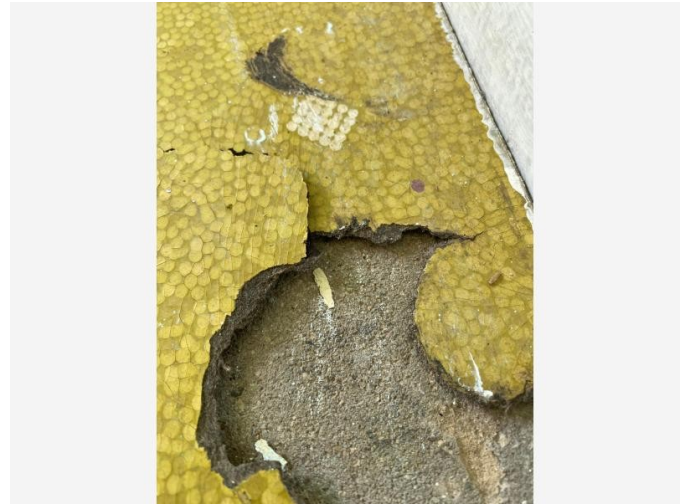
Dringend maatregelen nemen

Eindbeoordeling materiaalrisico	Hoog materiaalrisico en/of hoge kans op vezelvrijgave
---------------------------------	---

Gebondenheid	Categorie 2: niet-hechtgebonden met matrix
Asbestsoort (vezeltype)	Alleen chrysotiel
Asbestconcentratie	Hoog ($\geq 50\%$)
Afschermingsgraad van het gehele materiaal	Geheel of deels (ook) vrij aan de binnenlucht
Toestand van het materiaal	Matig beschadigd, matig verweerd

Beschrijving	Vinyzeil
Omgeving	Binnen
Primaire drager	Vloer
Asbestmateriaal	Prefab - afwerking - Vloerzeil
Bindmiddel van asbestmateriaal	Karton - papier - viltachtig
Gebondenheid op basis van bindmiddel	Niet-hechtgebonden
Hoeveelheid (oppervlakte - aantal)	<ul style="list-style-type: none">60,00 m² - 1 stuk
Totale oppervlakte	60,00 m ²
Eenvoudig bereikbaar	Nee <ul style="list-style-type: none">Het asbestmateriaal is bedekt (uitgezonderd laag verf, coating, behang, kunststof, textiel) en het wegnemen van het bedekkende materiaal kan niet zonder het bedekkende materiaal te beschadigen.
Bevestigingswijze	<ul style="list-style-type: none">Verlijmd, ingegoten, versmeerd

- Zorg voor een veilig beheer. Vermijd het beschadigen van het asbestmateriaal. Controleer de toestand jaarlijks op wijzigingen.
- Zorg voor een veilig beheer en verwijder dit asbestmateriaal wanneer het bij werken eenvoudig bereikbaar wordt. Controleer de toestand jaarlijks op wijzigingen.

- Eenvoudige handelingen: enkel door erkend asbestverwijderaar
Bij het verwijderen zal er schade aangebracht worden en komen er gemakkelijk vezels vrij. Ik raad aan om het te laten uitvoeren door een erkend asbestverwijderaar.

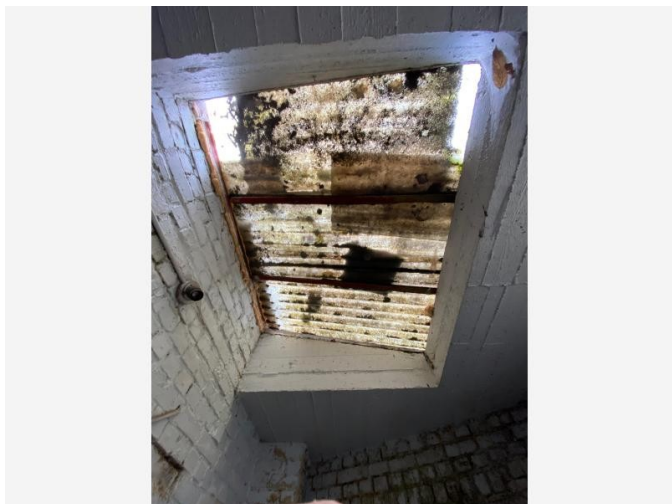
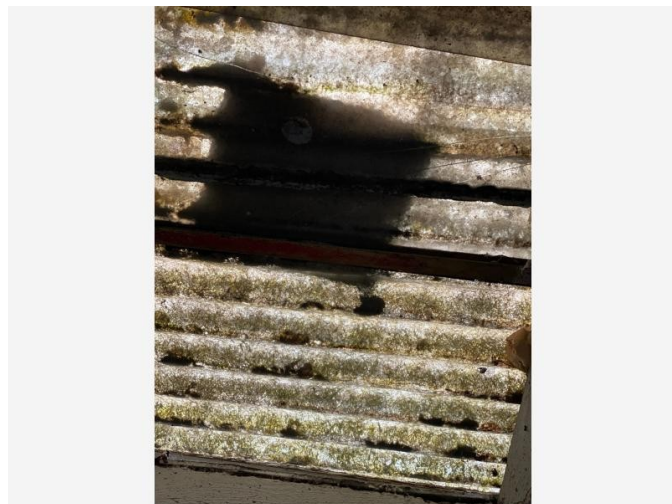
Verwijderen

Eindbeoordeling materiaalrisico	Laag materiaalrisico en/of verlaagde kans op vezelvrijgave
---------------------------------	--

Gebondenheid	Categorie 1: hechtgebonden in oorsprong
Asbestsoort (vezeltype)	Crocidoliet aanwezig
Asbestconcentratie	Laag (< 50%)
Afschermingsgraad van het gehele materiaal	Geheel of deels vrij aan de buitenlucht
Toestand van het materiaal	Licht beschadigd, licht verweerd. Intact materiaal type Pical – asbestboard of categorie III 'gebondenheid'

Beschrijving	Golfplaten
Omgeving	Buiten
Primaire drager	Schuin dak
Asbestmateriaal	Dak- en gevelbekleding - Golfplaat
Bindmiddel van asbestmateriaal	Cement
Gebondenheid op basis van bindmiddel	Hecht
Hoeveelheid (oppervlakte - aantal)	• 4,00 m ² - 1 stuk

- Zorg voor een veilig beheer. Vermijd het beschadigen van het asbestmateriaal. Controleer de toestand jaarlijks op wijzigingen.

- Eenvoudige handelingen: mag via doe-het-zelf of door werknemer(s) met opleidingsattest eenvoudige handelingen
Vormt geen gevaar tijdens het verwijderen indien het niet beschadigd wordt.

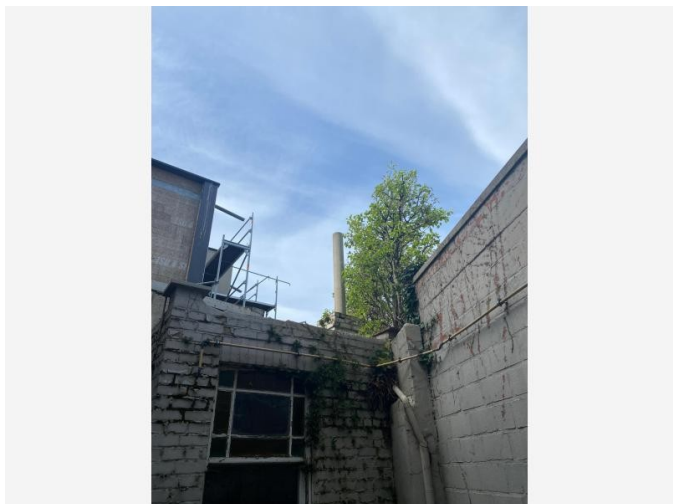
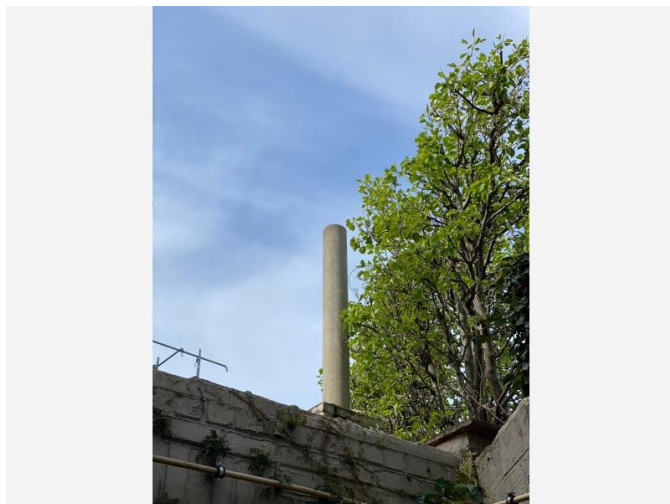
Verwijderen

Eindbeoordeling materiaalrisico	Laag materiaalrisico en/of verlaagde kans op vezelvrijgave
---------------------------------	--

Gebondenheid	Categorie 1: hechtgebonden in oorsprong
Asbestsoort (vezeltype)	Crocidoliet aanwezig
Asbestconcentratie	Laag (< 50%)
Afschermingsgraad van het gehele materiaal	Geheel of deels vrij aan de buitenlucht
Toestand van het materiaal	Onbeschadigd, niet verweerd

Beschrijving	Rookgaskanaal
Omgeving	Buiten
Primaire drager	Plat dak
Asbestmateriaal	Rookgaskanaal
Bindmiddel van asbestmateriaal	Cement
Gebondenheid op basis van bindmiddel	Hecht
Hoeveelheid (lengte - omtrek - dikte - aantal)	<ul style="list-style-type: none">• 2,00 m - 5,00 cm - 2,00 cm - 1 stuk
Totaal volume	0,002 m ³
Eenvoudig bereikbaar	Ja
Bevestigingswijze	<ul style="list-style-type: none">• Onbekend
Identificatiemethode	Vaststelling zonder monsternamen

- Zorg voor een veilig beheer. Vermijd het beschadigen van het asbestmateriaal. Controleer de toestand jaarlijks op wijzigingen.

- Eenvoudige handelingen: mag via doe-het-zelf of door werknemer(s) met opleidingsattest eenvoudige handelingen
Vormt geen gevaar tijdens het verwijderen indien het niet beschadigd wordt.

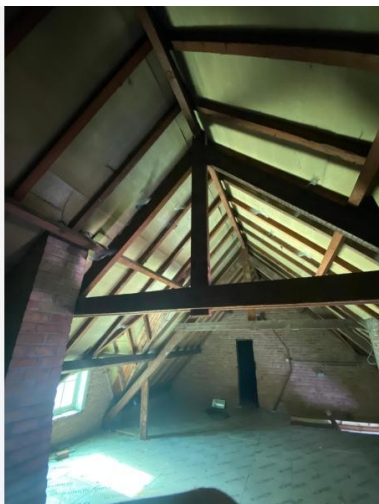
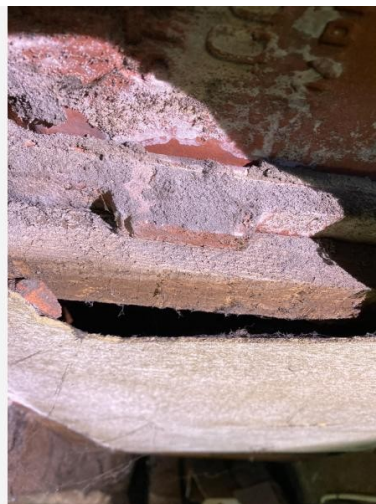
Verwijderen

Eindbeoordeling materiaalrisico	Verhoogd materiaalrisico en/of verhoogde kans op vezelvrijgave
---------------------------------	--

Gebondenheid	Categorie 1: hechtgebonden in oorsprong
Asbestsoort (vezeltype)	Amfibool aanwezig, uitgezonderd crocidoliet
Asbestconcentratie	Laag (< 50%)
Afschermingsgraad van het gehele materiaal	Geheel of deels (ook) vrij aan de binnenlucht
Toestand van het materiaal	Matig beschadigd, matig verweerd

Beschrijving	Zolder
Omgeving	Binnen
Primaire drager	Schuin dak
Asbestmateriaal	Dak- en gevelbekleding - Plaat
Bindmiddel van asbestmateriaal	Cement
Gebondenheid op basis van bindmiddel	Hecht
Hoeveelheid (oppervlakte - dikte - aantal)	• 100,00 m ² - 2,00 cm - 1 stuk  
Totaal volume	2,00 m ³

- Scherm in afwachting van verwijdering het asbestmateriaal af van luchtstromingen en verstoring: bijvoorbeeld door het te verpakken, te fixeren, af te dekken, signalisatie - afbakening aan te brengen, ...
- Zorg voor een veilig beheer en verwijder dit asbestmateriaal wanneer het bij werken eenvoudig bereikbaar wordt. Controleer de toestand jaarlijks op wijzigingen.

- Eenvoudige handelingen: enkel door erkend asbestverwijderaar
Bij het verwijderen zal er gemakkelijk asbestvezels vrij komen.

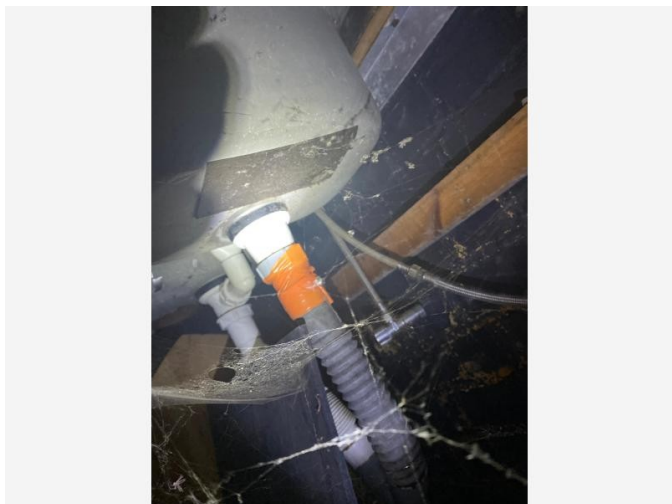
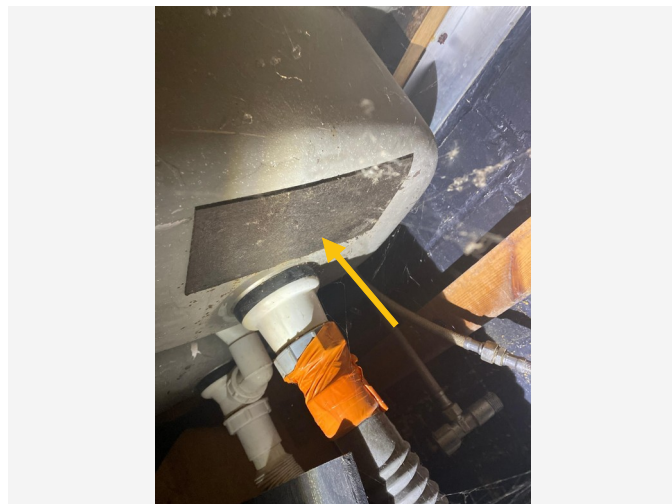
Zorgvuldig beheren

Eindbeoordeling materiaalrisico	Zeer laag materiaalrisico en/of zeer lage kans op vezelvrijgave
---------------------------------	---

Gebondenheid	Categorie 1: hechtgebonden in oorsprong
Asbestsoort (vezeltype)	Alleen chrysotiel
Asbestconcentratie	Laag (< 50%)
Afschermingsgraad van het gehele materiaal	Geheel of deels vrij aan de buitenlucht
Toestand van het materiaal	Onbeschadigd, niet verweerd

Beschrijving	Geluidsdemper lavabo
Omgeving	Binnen
Primaire drager	Inrichting (meubilair, ...)
Asbestmateriaal	In-situ afwerkingslagen - Pasta, stopverf, voegsel, stopsel, vulsel, mastiek, katten, ...
Bindmiddel van asbestmateriaal	Bitumen (roofing, teer, asfalt)
Gebondenheid op basis van bindmiddel	Hecht
Hoeveelheid (lengte - breedte - dikte - aantal)	<ul style="list-style-type: none">• 10,00 cm - 5,00 cm - 1,00 cm - 1 stuk
Totaal volume	< 0,001 m ³
Eenvoudig bereikbaar	Ja
Bevestigingswijze	<ul style="list-style-type: none">• Verlijmd, ingegoten, versmeerd

- Zorg voor een veilig beheer. Vermijd het beschadigen van het asbestmateriaal. Controleer de toestand jaarlijks op wijzigingen.

- Eenvoudige handelingen: mag via doe-het-zelf of door werknemer(s) met opleidingsattest eenvoudige handelingen
Vormt geen gevaar tijdens het verwijderen.

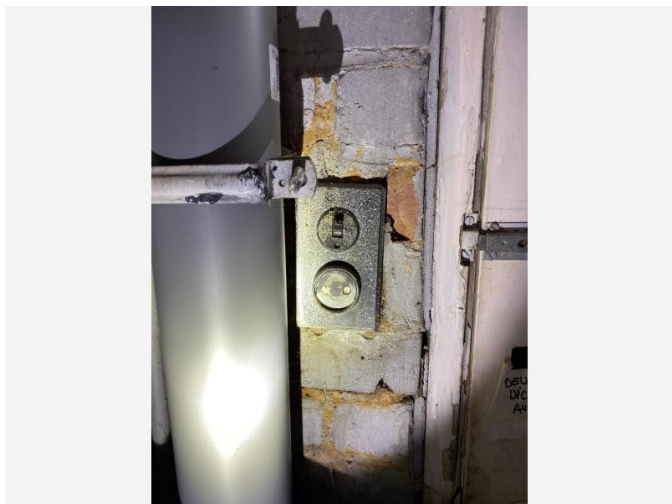
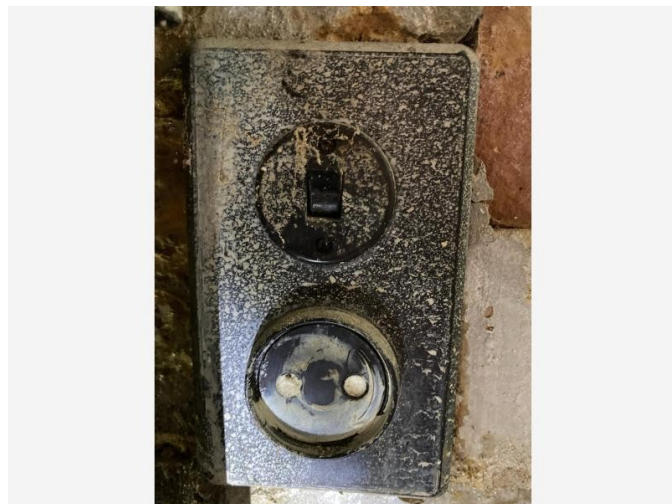
Zorgvuldig beheren

Eindbeoordeling materiaalrisico	Laag materiaalrisico en/of verlaagde kans op vezelvrijgave
---------------------------------	--

Gebondenheid	Categorie 1: hechtgebonden in oorsprong
Asbestsoort (vezeltype)	Crocidoliet aanwezig
Asbestconcentratie	Laag (< 50%)
Afschermingsgraad van het gehele materiaal	Geheel of deels (ook) vrij aan de binnenlucht
Toestand van het materiaal	Onbeschadigd, niet verweerd

Beschrijving	Schakelaar + stopcontact
Omgeving	Binnen
Primaire drager	Communicatie en elektrische infrastructuur en uitrusting
Asbestmateriaal	Plaat, paneel, tablet - Type Bakeliet
Bindmiddel van asbestmateriaal	Cement
Gebondenheid op basis van bindmiddel	Hecht
Hoeveelheid (gewicht - aantal)	<ul style="list-style-type: none">• 0,50 kg - 1 stuk
Totaal gewicht	0,50 kg
Eenvoudig bereikbaar	Ja
Bevestigingswijze	<ul style="list-style-type: none">• Geschroefd
Identificatiemethode	Vaststelling zonder monsternamen

- Zorg voor een veilig beheer. Vermijd het beschadigen van het asbestmateriaal. Controleer de toestand jaarlijks op wijzigingen.

- Eenvoudige handelingen: mag via doe-het-zelf of door werknemer(s) met opleidingsattest eenvoudige handelingen
U mag de bakeliettoepassing zelf verwijderen. Let op, beschadig het materiaal niet.

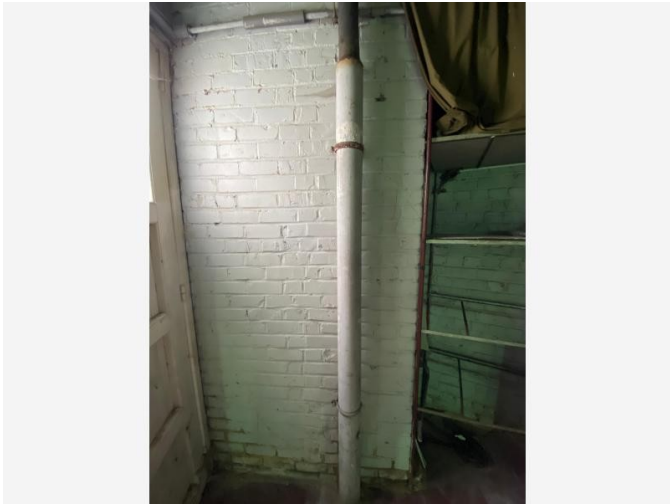
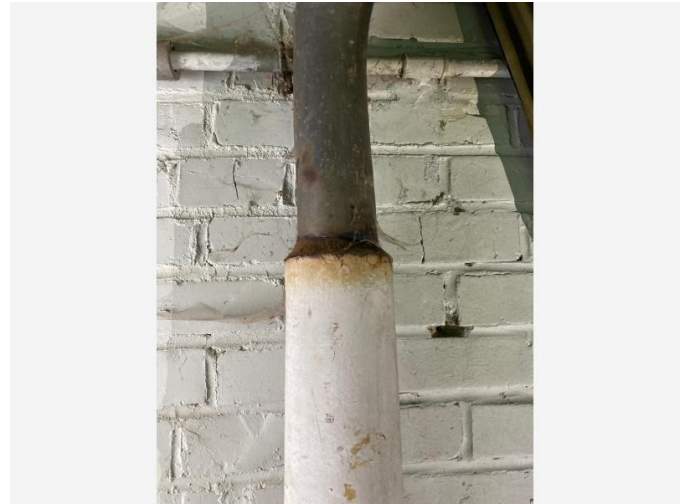
Zorgvuldig beheren

Eindbeoordeling materiaalrisico	Laag materiaalrisico en/of verlaagde kans op vezelvrijgave
---------------------------------	--

Gebondenheid	Categorie 1: hechtgebonden in oorsprong
Asbestsoort (vezeltype)	Crocidoliet aanwezig
Asbestconcentratie	Laag (< 50%)
Afschermingsgraad van het gehele materiaal	Geheel of deels vrij aan de buitenlucht
Toestand van het materiaal	Onbeschadigd, niet verweerd

Beschrijving	Buis garage
Omgeving	Binnen
Primaire drager	Sanitaire infrastructuur en uitrusting (toe- en afvoer)
Asbestmateriaal	Buis, koper, leiding, pijp, doorvoer
Bindmiddel van asbestmateriaal	Cement
Gebondenheid op basis van bindmiddel	Hecht
Hoeveelheid (lengte - omtrek - dikte - aantal)	<ul style="list-style-type: none">• 3,00 m - 5,00 cm - 2,00 cm - 1 stuk
Totaal volume	0,003 m ³
Eenvoudig bereikbaar	Nee <ul style="list-style-type: none">• Verwijdering tast de bouwkundige integriteit aan.
Bevestigingswijze	<ul style="list-style-type: none">• Onbekend

- Zorg voor een veilig beheer en verwijder dit asbestmateriaal wanneer het bij werken eenvoudig bereikbaar wordt. Controleer de toestand jaarlijks op wijzigingen.

- Eenvoudige handelingen: enkel door erkend asbestverwijderaar
De buis loop waarschijnlijk door tot boven, ik raad aan om de buis te laten verwijderen door een erkend asbestverwijderaar.

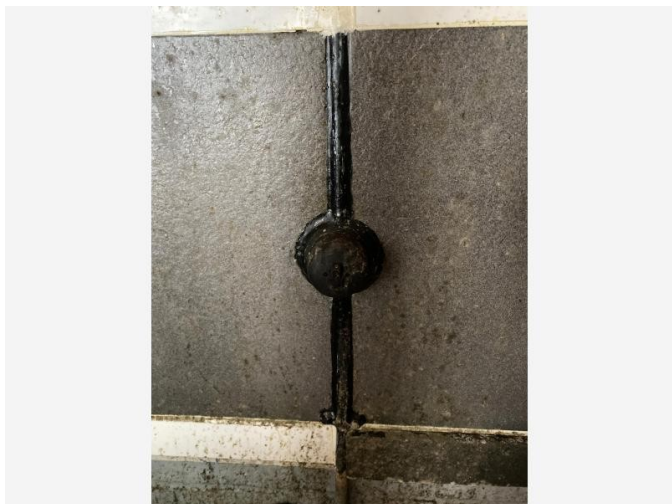
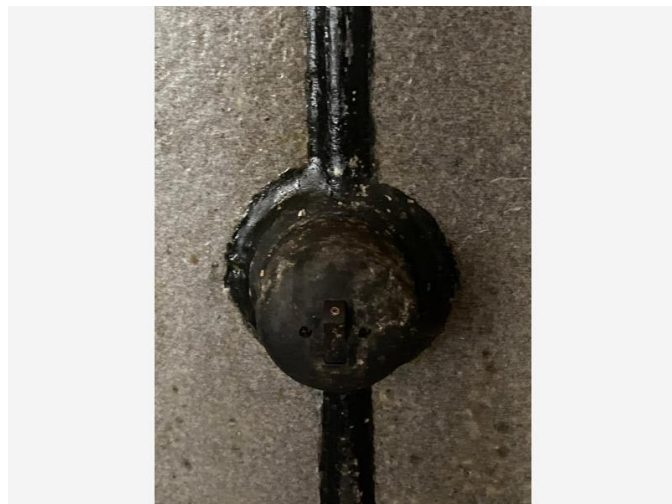
Zorgvuldig beheren

Eindbeoordeling materiaalrisico	Laag materiaalrisico en/of verlaagde kans op vezelvrijgave
---------------------------------	--

Gebondenheid	Categorie 1: hechtgebonden in oorsprong
Asbestsoort (vezeltype)	Crocidoliet aanwezig
Asbestconcentratie	Laag (< 50%)
Afschermingsgraad van het gehele materiaal	Geheel of deels vrij aan de buitenlucht
Toestand van het materiaal	Onbeschadigd, niet verweerd

Beschrijving	Schakelaar
Omgeving	Binnen
Primaire drager	Communicatie en elektrische infrastructuur en uitrusting
Asbestmateriaal	Plaat, paneel, tablet - Type Bakeliet
Bindmiddel van asbestmateriaal	Cement
Gebondenheid op basis van bindmiddel	Hecht
Hoeveelheid (gewicht - aantal)	<ul style="list-style-type: none">• 0,50 kg - 1 stuk
Totaal gewicht	0,50 kg
Eenvoudig bereikbaar	Ja
Bevestigingswijze	<ul style="list-style-type: none">• Geklemd• Verlijmd, ingegoten, versmeerd

- Zorg voor een veilig beheer. Vermijd het beschadigen van het asbestmateriaal. Controleer de toestand jaarlijks op wijzigingen.

- Eenvoudige handelingen: enkel door erkend asbestverwijderaar
Het materiaal is verlijmd in de muur. Het materiaal kan niet verwijderd worden zonder deze te beschadigen.
Ik raad aan om dit te laten door een erkend asbestverwijderaar.

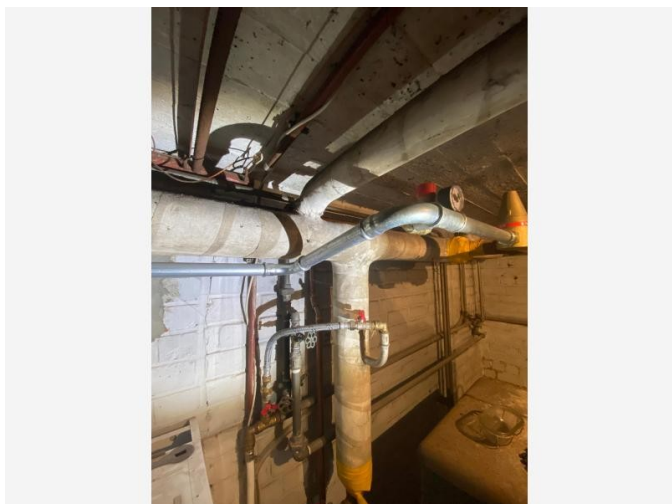
Buisisolatie met redelijk vermoeden van asbest

Identificatiemethode	Redelijk vermoeden
Primaire drager	Sanitaire infrastructuur en uitrusting (toe- en afvoer)
(Asbest)materiaal	Buis, koker, leiding, pijp, doorvoer
Bindmiddel	Weinig of geen bindmiddel (textiel, bevlokkings, ...)
Gebondenheid bindmiddel	Niet-hechtgebonden
