Asbestinventarisatetest

Stationsstraat 20, 8780 Oostrozebeke

Attestnummer : 20230912-000385.000

Uitgegeven op : 12.09.2023

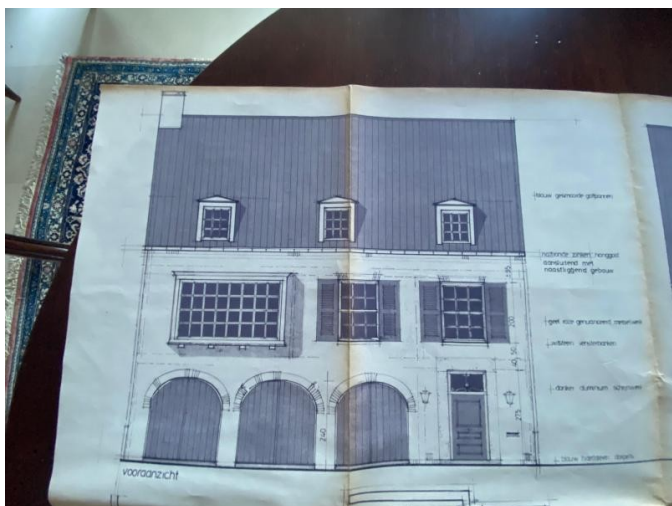
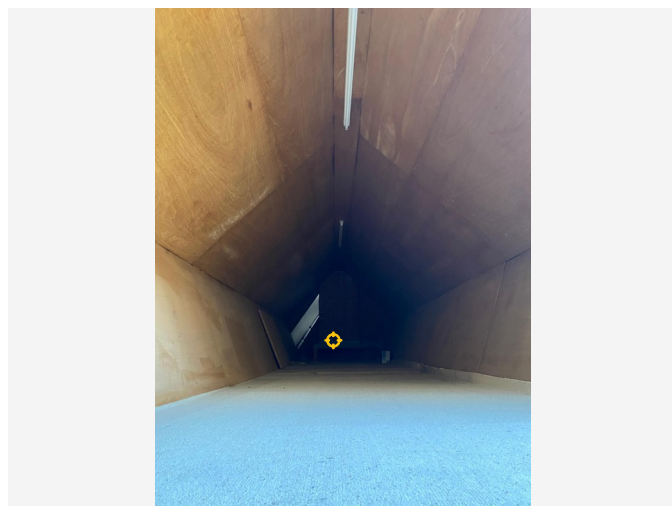
Beschrijving	Type	Actie
1. onderdak plaat	Asbestmateriaal	Zorgvuldig beheren

Het asbestmateriaal valt onder de mijlpaal van 2040.

Niet breken of beschadigen van de menuiserite platen om vezelvrijgave te vermijden.

Eindbeoordeling materiaalrisico	Zeer laag materiaalrisico en/of zeer lage kans op vezelvrijgave
---------------------------------	---

Beschrijving	onderdak plaat
Omgeving	Binnen
Primaire drager	Schuin dak
Asbestmateriaal	Plaat, paneel, tablet - Type Menuiserite
Bindmiddel van asbestmateriaal	Cement

- Zorg voor een veilig beheer. Vermijd het beschadigen van het asbestmateriaal. Controleer de toestand jaarlijks op wijzigingen.

- Eenvoudige handelingen: mag via doe-het-zelf of door werknemer(s) met opleidingsattest eenvoudige handelingen
De onbeschadigde menuiserieplaten kunnen ten gepaste tijd door een doe het zelf weggenomen en veilig afgevoerd worden.

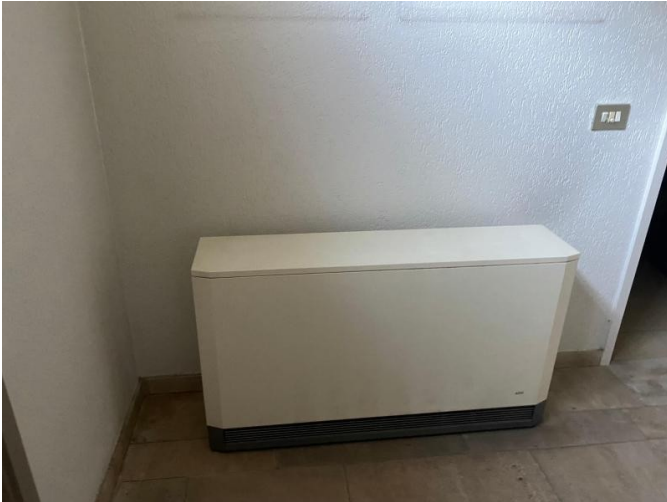
Fiche 2: oude elektrische verwarmingstoestellen en boiler

In de woning zijn de originele verwarmingselementen en een oude boiler aanwezig. Deze bevatten mogelijk asbesthoudend materiaal.

Bij eventuele verwijdering van deze toestellen deze te behandelen als asbestverdacht materiaal.

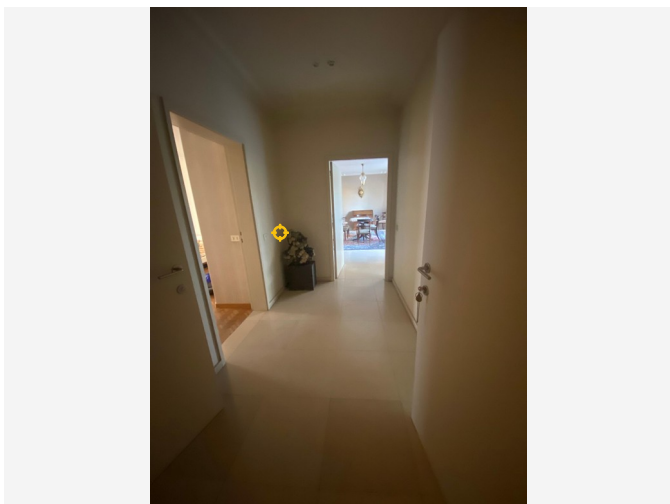
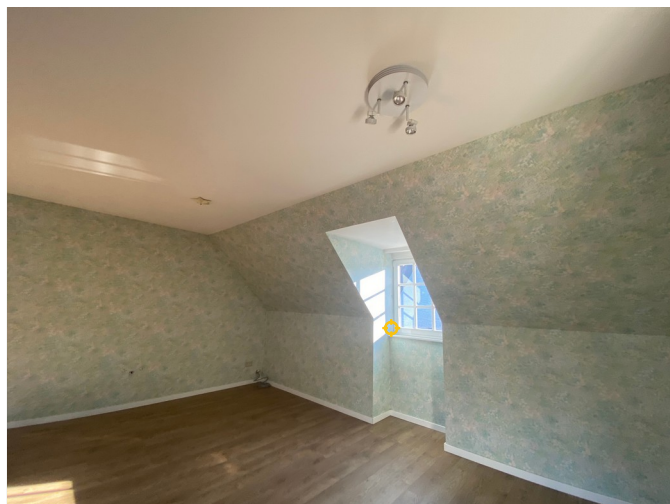
Geen asbest

Beschrijving	pleisterwerk muren en gipsplaat wanden
--------------	--

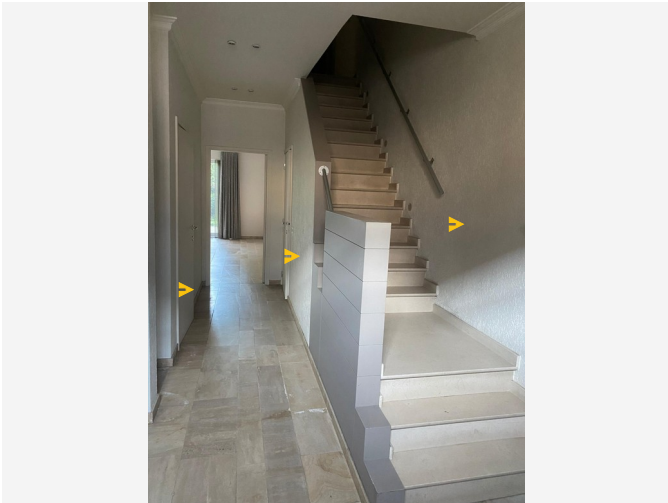
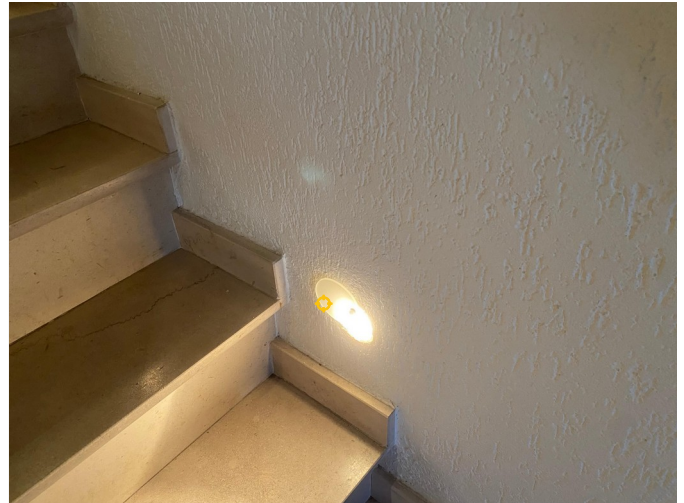
Fiche 4: crepie in trappenhall

Geen asbest

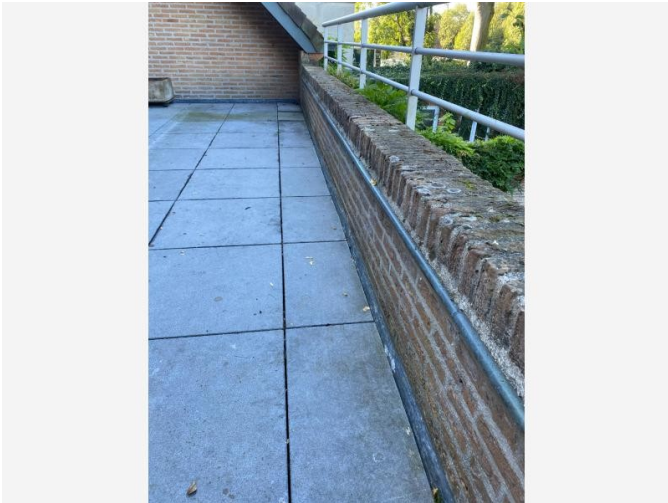
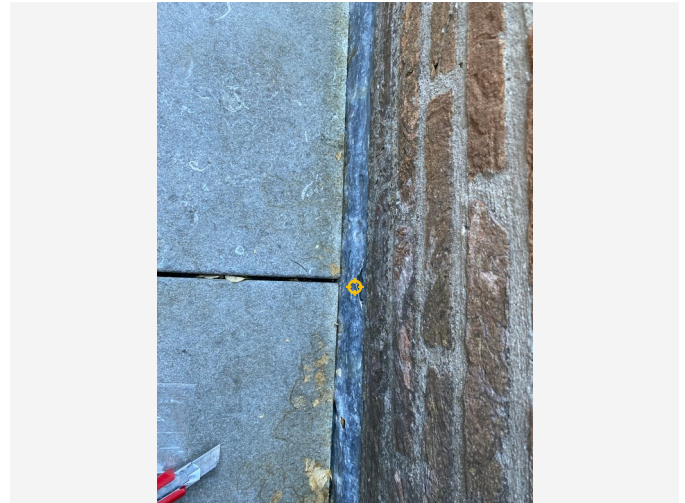
Fiche 5: loodslab aan terras

Geen asbest

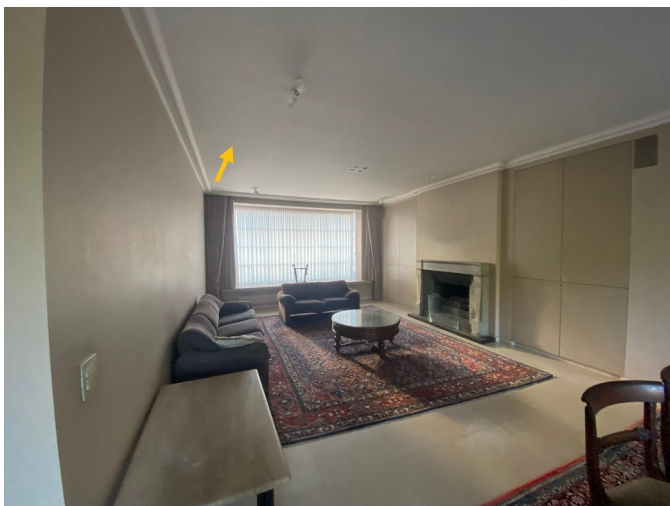
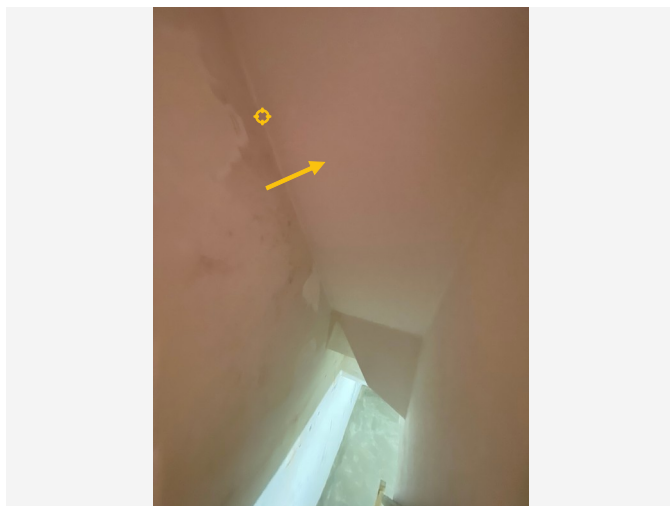
Fiche 6: pleisterwerk plafond en traprug

Geen asbest
