Asbestinventarisatetest

Twaalfde-Liniestraat 27, 8520 Kuurne

Attestnummer : 20230814-000291.000

Uitgegeven op : 14.08.2023

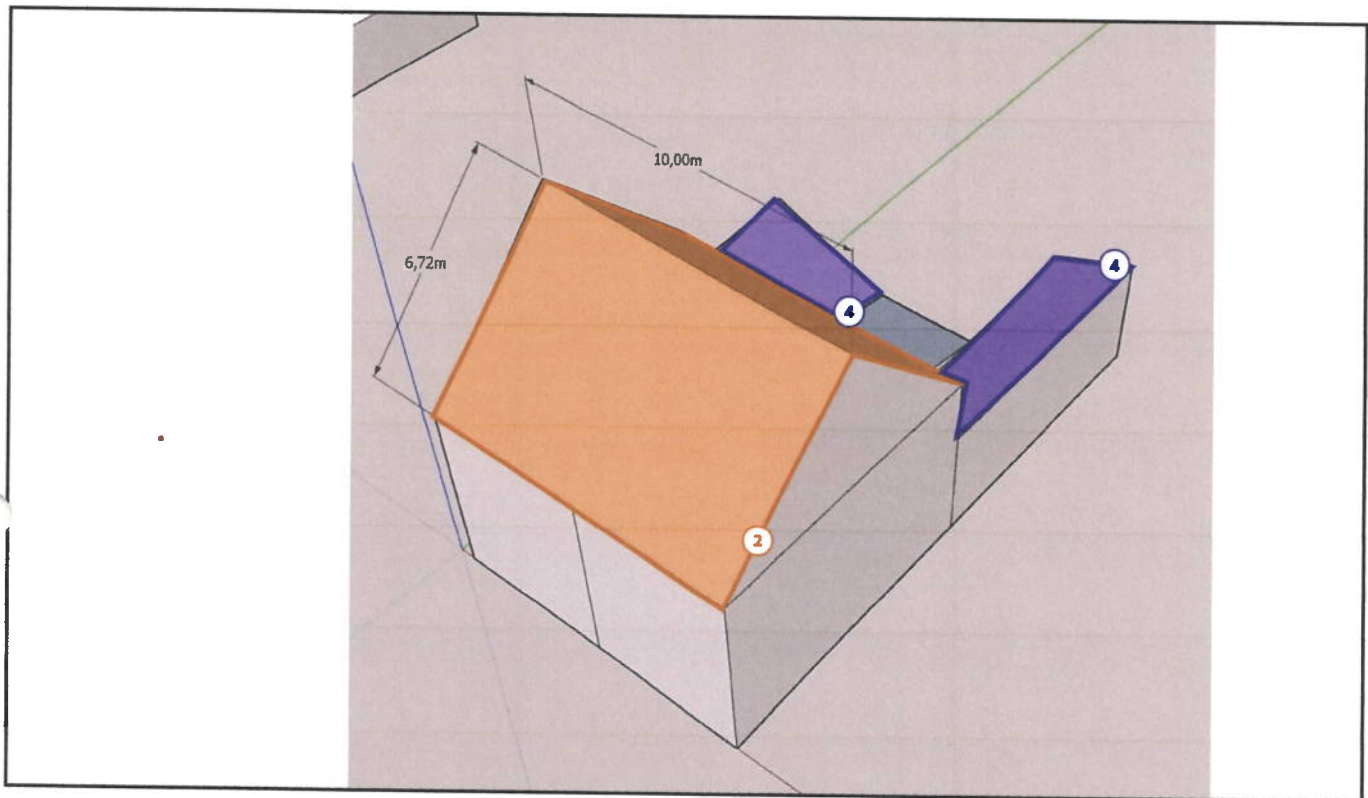
Plan 1.7: 3d

Beschrijving	Type	Actie
2. Onderdakplaten schuin dak hoofdconstructie	Asbestmateriaal	Maatregelen nemen
4. Onderdakplaten schuine daken achteraan	Advies	-

Vermoedelijk zijn er ook asbesthoudende onderdakplaten aanwezig in de 2 schuine daken achteraan. Deze konden door de afwerking niet geïnspecteerd worden.

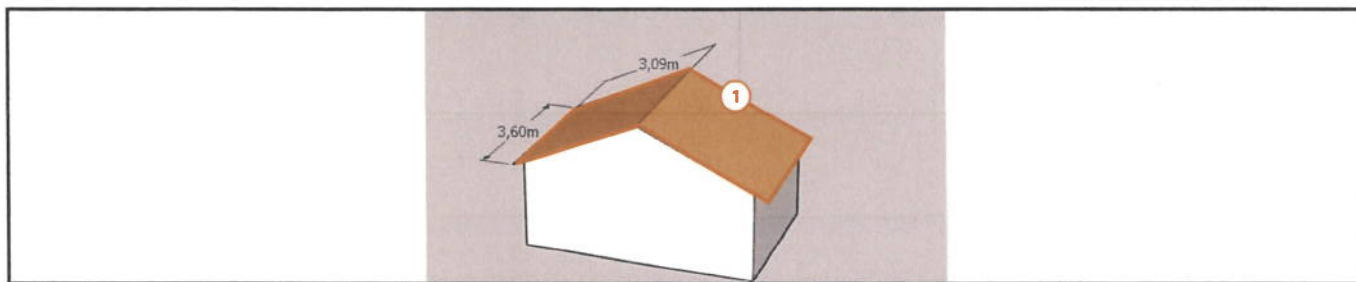
Plan 2.1: tuinhuis

Beschrijving	Type	Actie
1. Golfplaten tuinhuis	Asbestmateriaal	Verwijderen

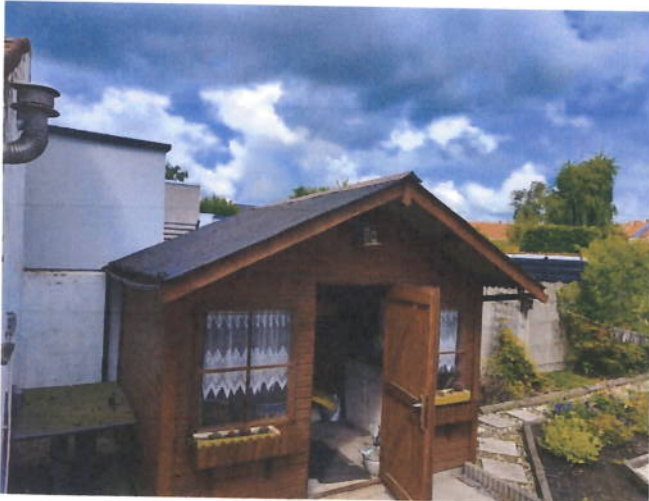
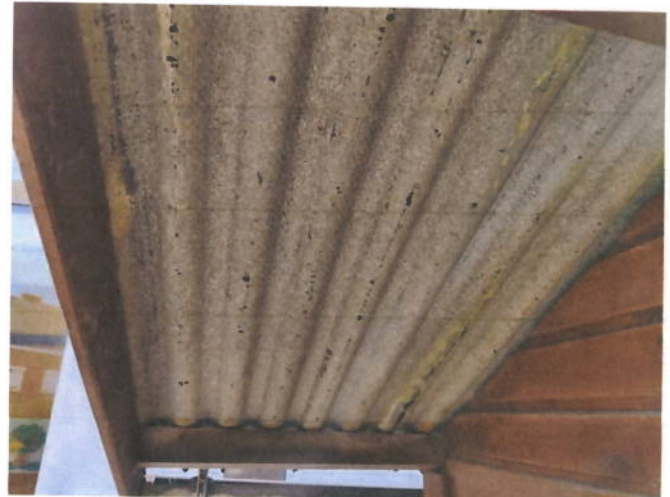
Fiche 1: Golfplaten tuinhuis

Het asbestmateriaal valt onder de mijlpaal van 2034.

Eindbeoordeling materiaalrisico	Verhoogd materiaalrisico en/of verhoogde kans op vezelvrijgave
---------------------------------	--

Gebondenheid	Categorie 1: hechtgebonden in oorsprong
Asbestsoort (vezeltype)	Crocidoliet aanwezig
Asbestconcentratie	Laag (< 50%)
Afschermingsgraad van het gehele materiaal	Geheel of deels (ook) vrij aan de binnenlucht
Toestand van het materiaal	Licht beschadigd, licht verweerd. Intact materiaal type Pical – asbestboard of categorie III 'gebondenheid'

Beschrijving	Golfplaten tuinhuis
Omgeving	Grenst aan binnen- en buitenlucht
Primaire drager	Schuin dak
Asbestmateriaal	Dak- en gevelbekleding - Golfplaat
Bindmiddel van asbestmateriaal	Cement
Gebondenheid op basis van bindmiddel	Hecht
Hoeveelheid (oppervlakte - aantal)	• 11,13 m ² - 2 stuks
Totale oppervlakte	22,26 m ²
Eenvoudig bereikbaar	Ja
Bevestigingswijze	• Geschroefd

Verwijderen

- Zorg voor een veilig beheer. Vermijd het beschadigen van het asbestmateriaal. Controleer de toestand jaarlijks op wijzigingen.
- Hemelwater dat afspoelt van asbestcement daken of gevels kan asbestdeeltjes bevatten. Gebruik het enkel voor gesloten circuits (bv. spoelen toiletten). Reinig na het vervangen van het dak of de gevel de dakgoten en regenwaterput of -ton om asbesthoudend sediment of slib te verwijderen

- Eenvoudige handelingen: mag via doe-het-zelf of door werknemer(s) met opleidingsattest eenvoudige handelingen
De golfplaten kunnen eenvoudig verwijderd worden.

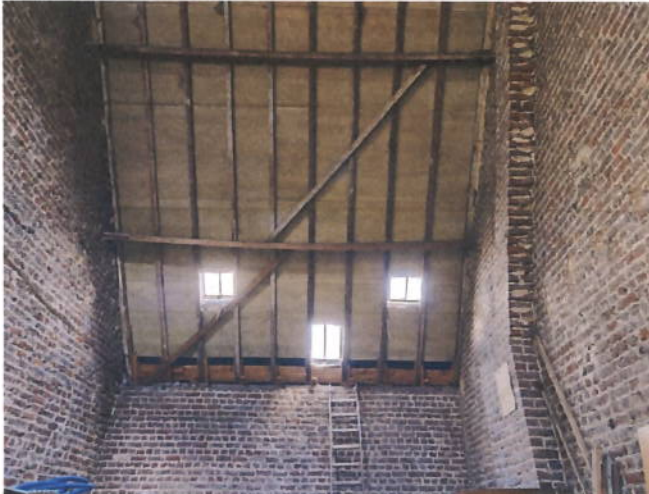
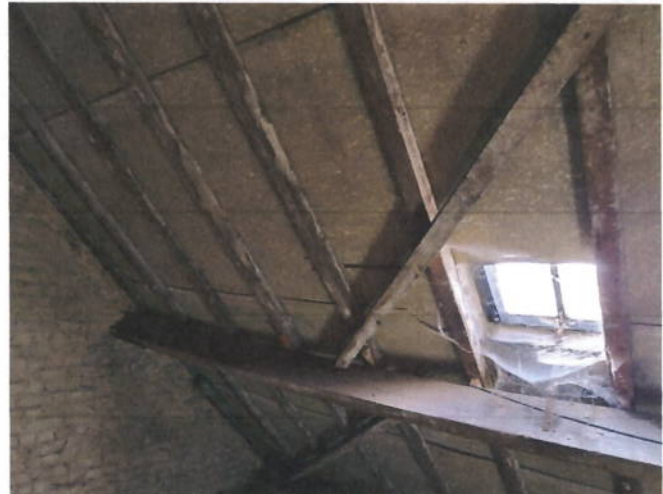
Het asbestmateriaal valt onder de mijlpaal van 2040.

Eindbeoordeling materiaalrisico	Verhoogd materiaalrisico en/of verhoogde kans op vezelvrijgave
---------------------------------	--

Gebondenheid	Categorie 1: hechtgebonden in oorsprong
Asbestsoort (vezeltype)	Crocidoliet aanwezig
Asbestconcentratie	Laag (< 50%)
Afschermingsgraad van het gehele materiaal	Geheel of deels (ook) vrij aan de binnenlucht
Toestand van het materiaal	Licht beschadigd, licht verweerd. Intact materiaal type Pical – asbestboard of categorie III 'gebondenheid'

Beschrijving	Onderdakplaten schuin dak hoofdconstructie
Omgeving	Binnen
Primaire drager	Schuin dak
Asbestmateriaal	Plaat, paneel, tablet - Type Menuiserie
Bindmiddel van asbestmateriaal	Cement
Gebondenheid op basis van bindmiddel	Hecht
Hoeveelheid (oppervlakte - dikte - aantal)	• 67,18 m ² - 0,30 cm - 2 stuks
Totaal volume	0,403 m ³
Eenvoudig bereikbaar	Nee • Het asbestmateriaal is bedekt (uitgezonderd laag verf, coating, behang, kunststof, textiel) en het wegnemen van het bedekkende materiaal kan niet zonder het bedekkende materiaal te beschadigen.

Maatregelen nemen

- Zorg voor een veilig beheer. Vermijd het beschadigen van het asbestmateriaal. Controleer de toestand jaarlijks op wijzigingen.
- Zorg voor een veilig beheer en verwijder dit asbestmateriaal wanneer het bij werken eenvoudig bereikbaar wordt. Controleer de toestand jaarlijks op wijzigingen.

- Eenvoudige handelingen: mag via doe-het-zelf of door werknemer(s) met opleidingsattest eenvoudige handelingen
Bij grote werken aan het dak kunnen de onderdakplaten relatief eenvoudig verwijderd worden.

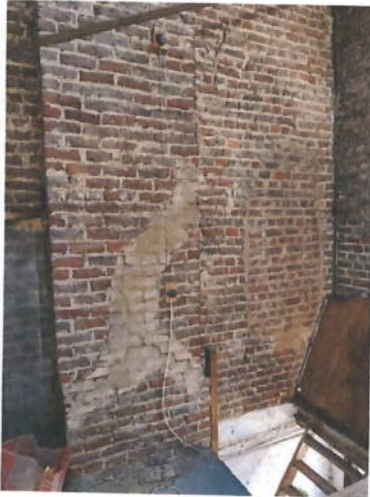
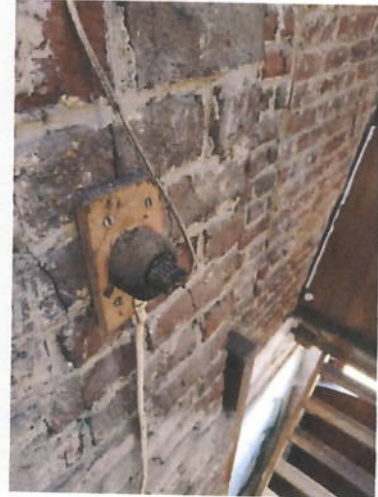
Het asbestmateriaal valt onder de mijlpaal van 2040.

Eindbeoordeling materiaalisico	Laag materiaalisico en/of verlaagde kans op vezelvrijgave
--------------------------------	---

Gebondenheid	Categorie 1: hechtgebonden in oorsprong
Asbestsoort (vezeltype)	Crocidoliet aanwezig
Asbestconcentratie	Laag (< 50%)
Afschermingsgraad van het gehele materiaal	Geheel of deels (ook) vrij aan de binnenlucht
Toestand van het materiaal	Onbeschadigd, niet verweerd

Beschrijving	Bakelieten elektr. infrastr. garage/zolder
Omgeving	Binnen
Primaire drager	Communicatie en elektrische infrastructuur en uitrusting
Asbestmateriaal	Plaat, paneel, tablet - Type Bakeliet
Bindmiddel van asbestmateriaal	Kunststof of -hars
Gebondenheid op basis van bindmiddel	Hecht
Hoeveelheid (oppervlakte - dikte - aantal)	• 0,01 m ² - 1,00 cm - 2 stuks
Totaal volume	< 0,001 m ³
Eenvoudig bereikbaar	Ja
Bevestigingswijze	• Geklemd • Geschroefd

Zorgvuldig beheren

- Zorg voor een veilig beheer. Vermijd het beschadigen van het asbestmateriaal. Controleer de toestand jaarlijks op wijzigingen.

- Eenvoudige handelingen: mag via doe-het-zelf of door werknemers(s) met opleidingsattest eenvoudige handelingen
Bij vernieuwing van de elektrische installatie kunnen deze eenvoudig verwijderd worden.

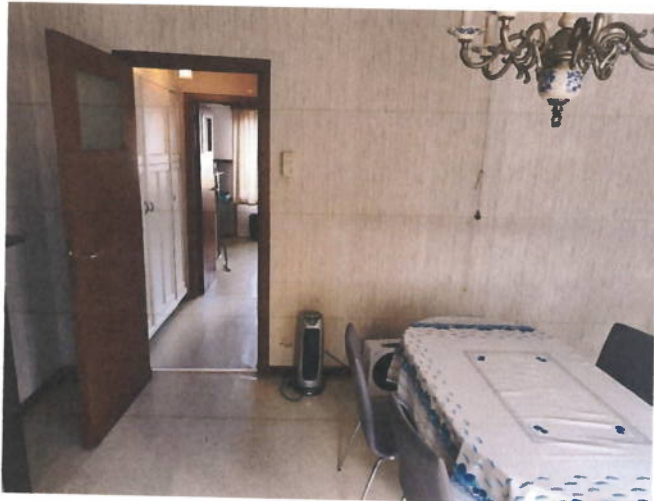
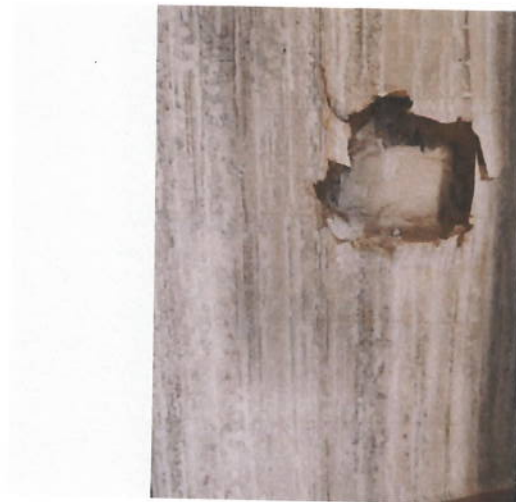
Fiche 5: Pleisterwerk muur doorheen woning

Geen asbest

#	Type	Referentie	Resultaat
5.1	Mengmonster	SI	Geen asbest

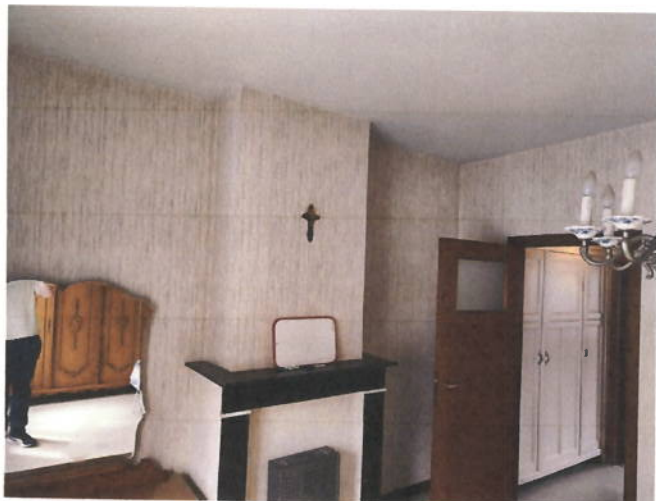
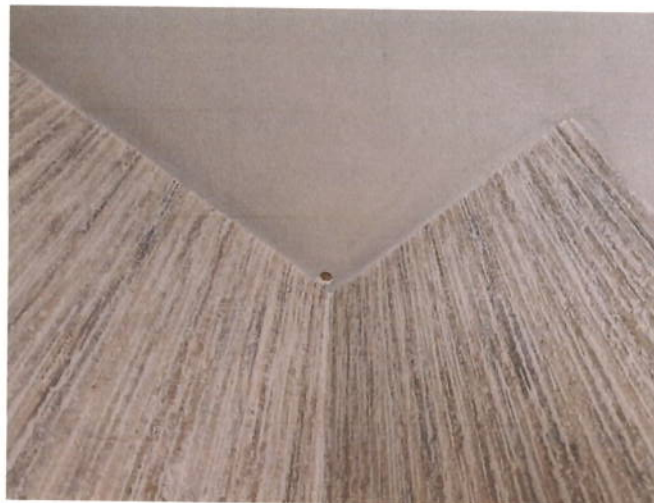
Fiche 6: Pleisterwerk plafond doorheen woning

Geen asbest

#	Type	Referentie	Resultaat
6.1	Mengmonster	S2	Geen asbest
