Asbestinventarisatetest

Hunnegemstraat 15, 9500 Geraardsbergen

Attestnummer : 20230414-000395.000

Uitgegeven op : 14.04.2023

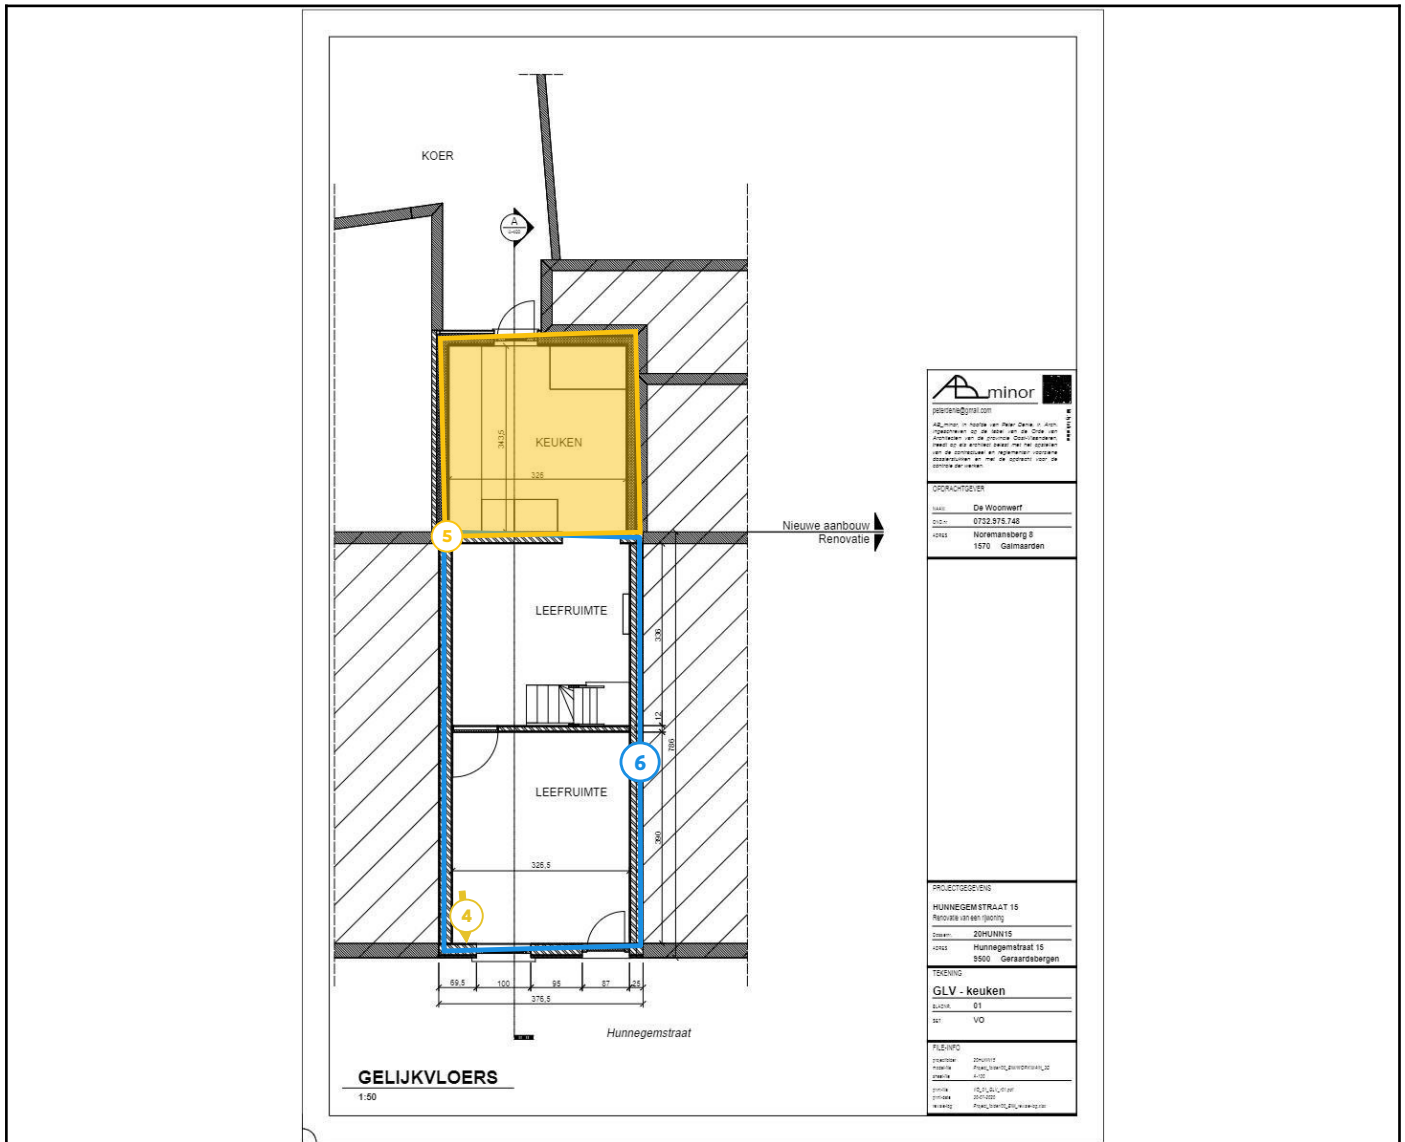
Plan 1.1: VO_01_plan00_r01

Beschrijving	Type	Actie
4. Bakeliet	Asbestmateriaal	Zorgvuldig beheren
5. Aanbouw	Uitsluiting	-
6. Pleisterwerk wand	Geen asbest	-

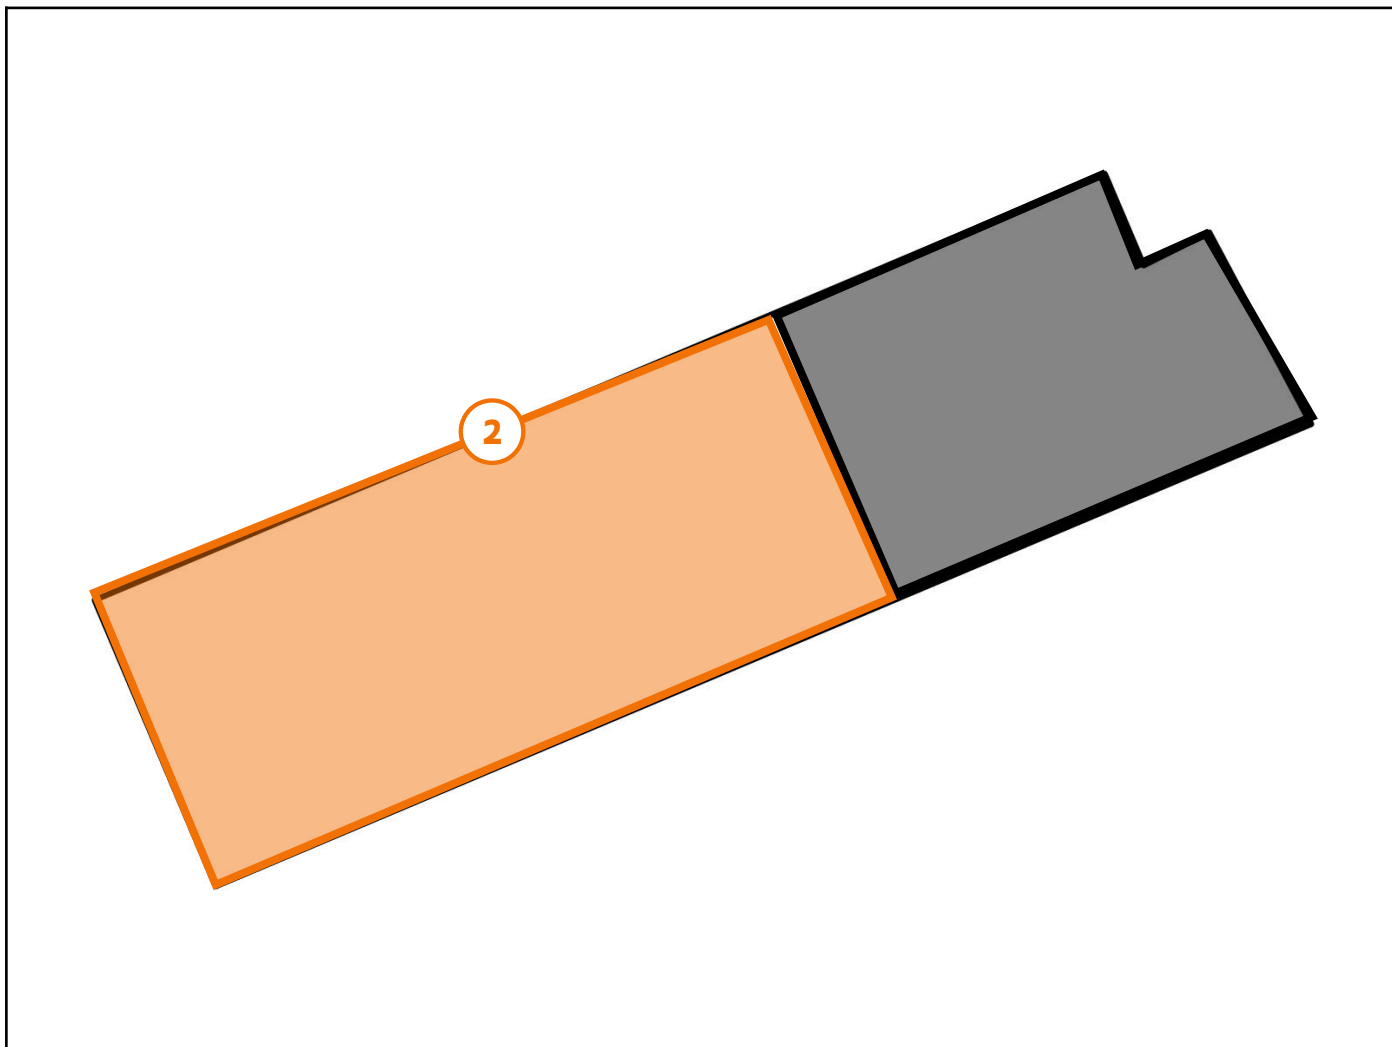
Plan 1.4: Zolder

Beschrijving	Type	Actie
2. Dak	Asbestmateriaal	Verwijderen

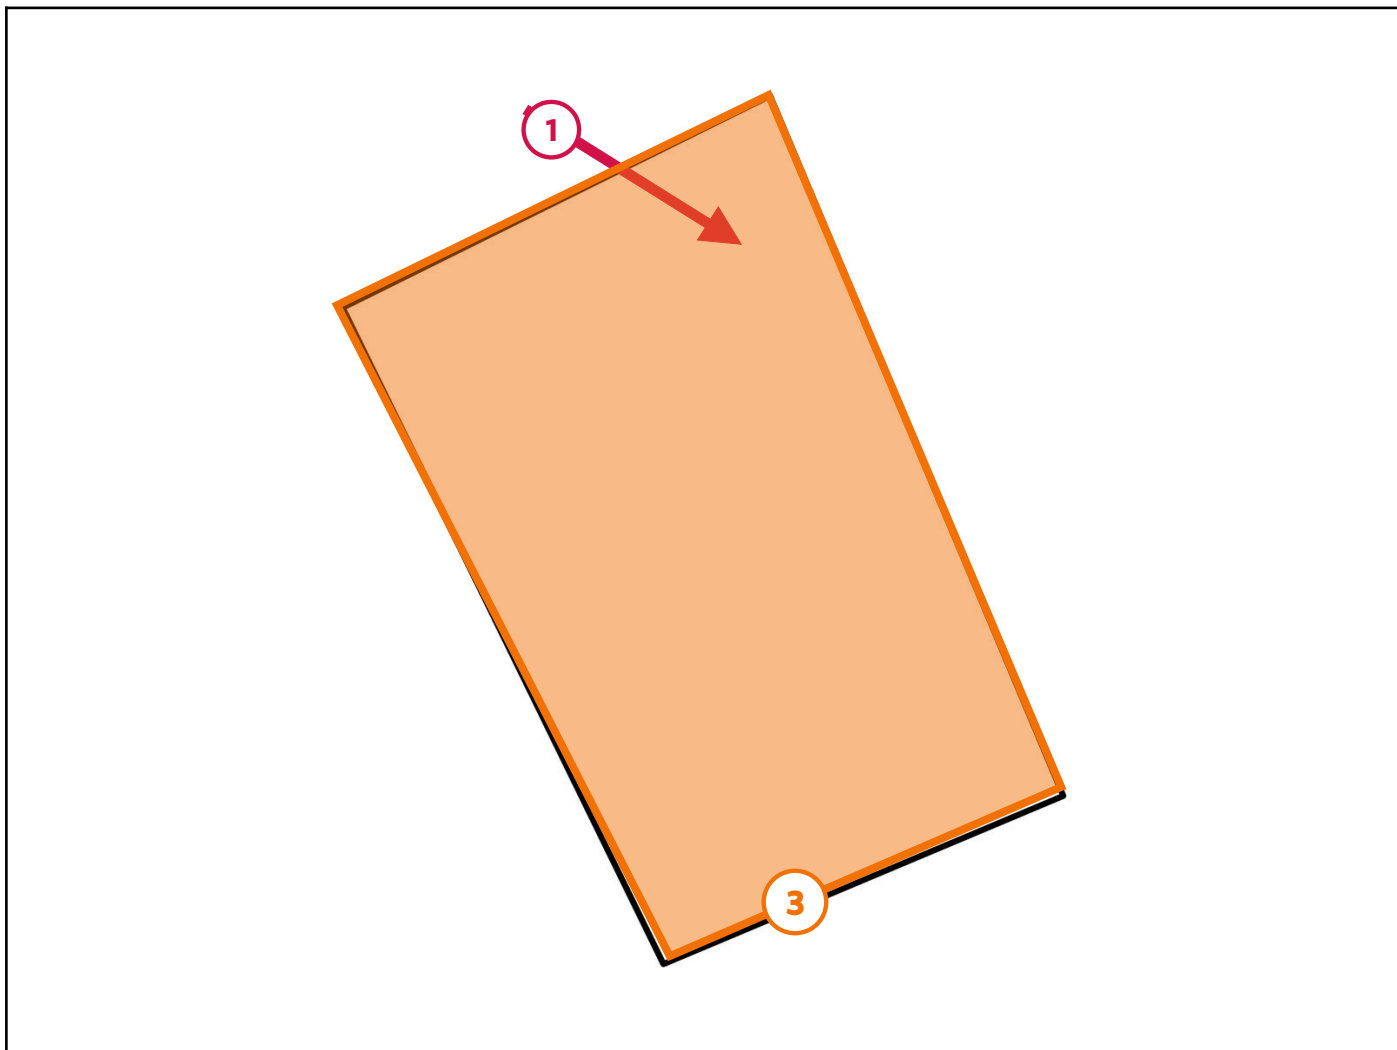
Plan 2.1: Tuinhuis

Beschrijving	Type	Actie
1. Golfplaat	Asbestmateriaal	Dringend verwijderen
3. Golfplaat	Asbestmateriaal	Verwijderen

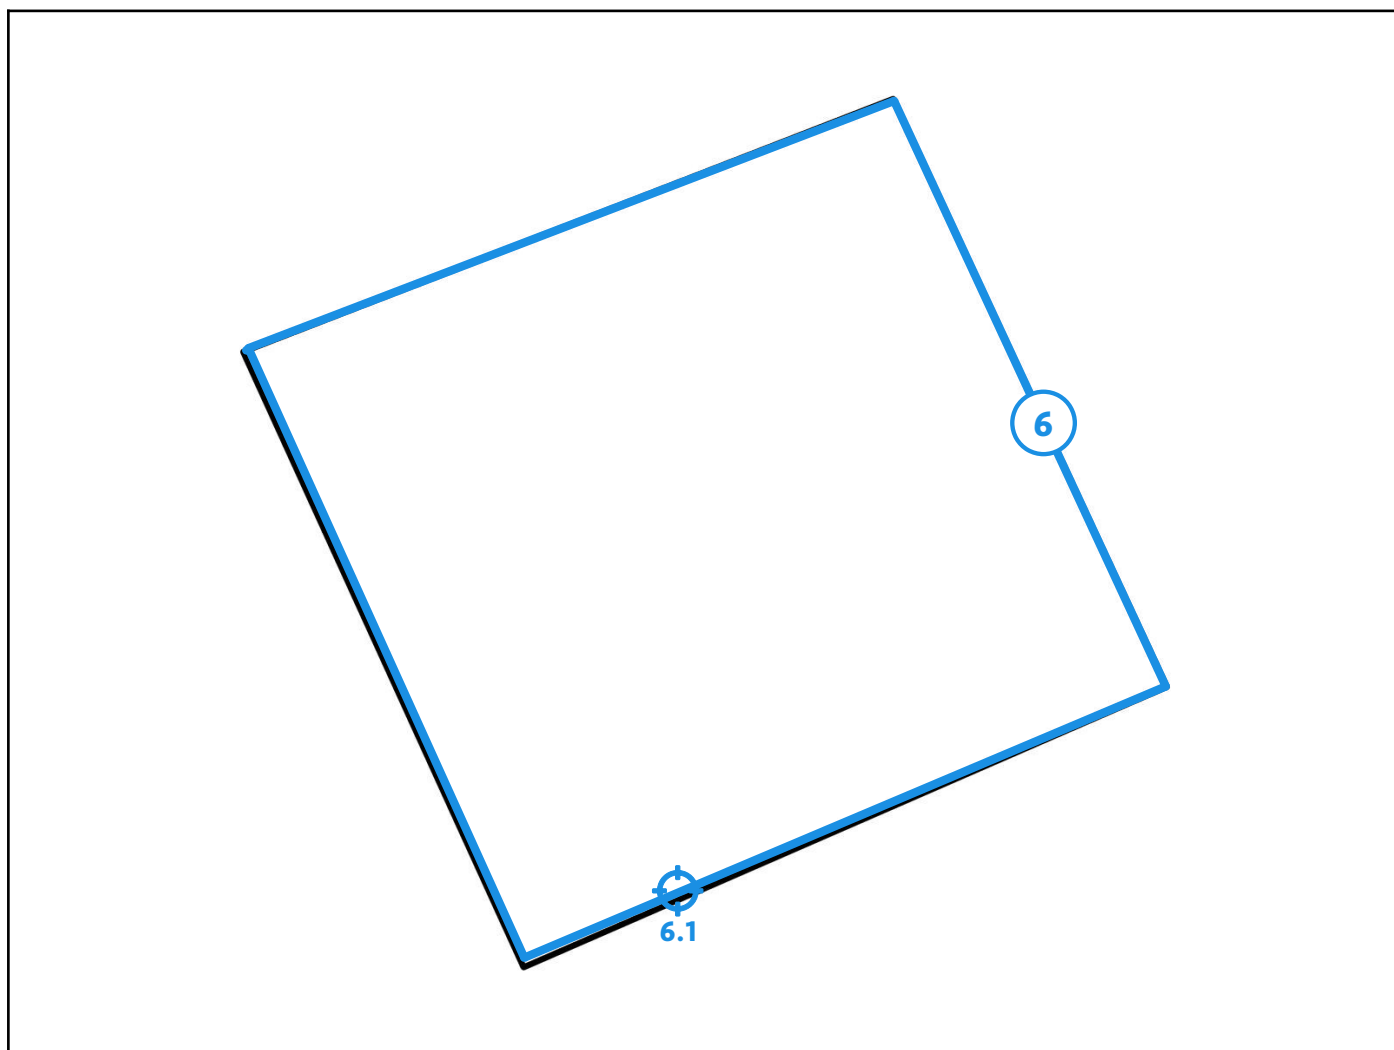
Plan 3.1: Kelder

Beschrijving	Type	Actie
6. Pleisterwerk wand	Geen asbest	-
6.1 Code: Mm01	Mengmonster	-

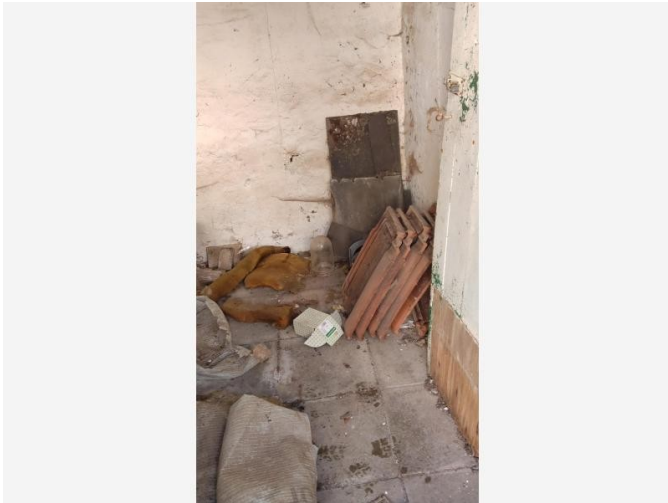
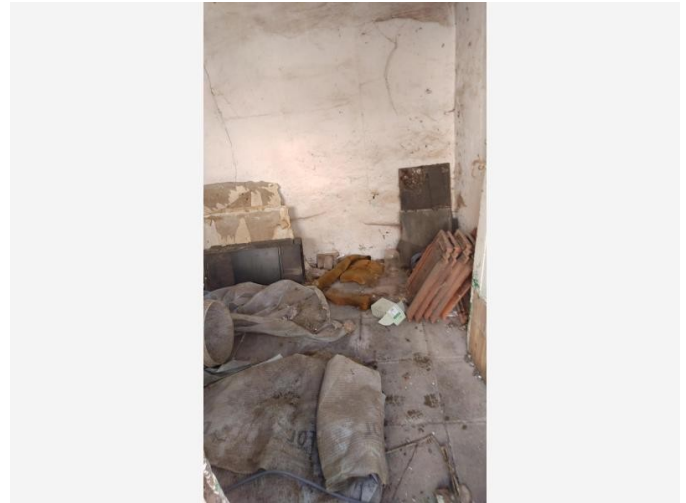
Dringend verwijderen

Beschrijving	Golfplaat
Type afvalstof	Betreft stock-voorraad of gedemonteerde asbestmaterialen
Aanwezige resten	golfplaat en leien
Omgeving	Buiten
Primaire drager	in het tuinhuis
Asbestmaterialen	<ul style="list-style-type: none">• Dak- en gevelbekleding - Golfplaat• Dak- en gevelbekleding - Lei, shingle
Bindmiddel van asbestmateriaal	Cement
Gebondenheid op basis van bindmiddel	Hecht
Hoeveelheid (gewicht - aantal)	<ul style="list-style-type: none">• 10,00 kg - 1 stuk
Totaal gewicht	10,00 kg
Eenvoudig bereikbaar	Ja
Identificatiemethode	Vaststelling zonder monsternamen

- Verwijder het asbestafval.

- Eenvoudige handelingen: mag via doe-het-zelf of door werknemer(s) met opleidingsattest eenvoudige handelingen
Mag via doe het zelf

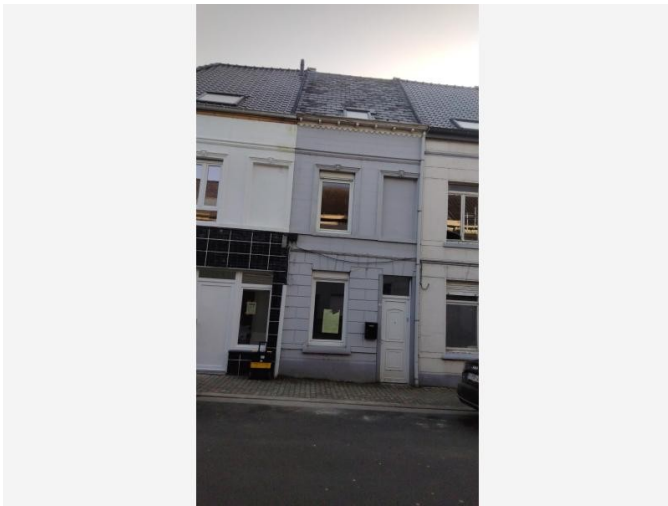
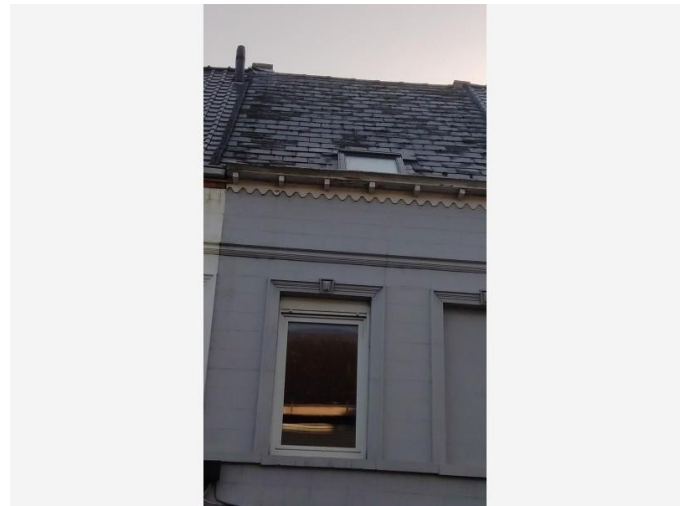
Het asbestmateriaal valt onder de mijlpaal van 2034.

Eindbeoordeling materiaalrisico	Laag materiaalrisico en/of verlaagde kans op vezelvrijgave
---------------------------------	--

Gebondenheid	Categorie 1: hechtgebonden in oorsprong
Asbestsoort (vezeltype)	Crocidoliet aanwezig
Asbestconcentratie	Laag (< 50%)
Afschermingsgraad van het gehele materiaal	Geheel of deels vrij aan de buitenlucht
Toestand van het materiaal	Licht beschadigd, licht verweerd. Intact materiaal type Pical – asbestboard of categorie III 'gebondenheid'

Beschrijving	Dak
Omgeving	Buiten
Primaire drager	Schuin dak
Asbestmateriaal	Dak- en gevelbekleding - Lei, shingle
Bindmiddel van asbestmateriaal	Cement
Gebondenheid op basis van bindmiddel	Hecht
Hoeveelheid (oppervlakte - aantal)	• 60,00 m ² - 1 stuk
Totale oppervlakte	60,00 m ²
Eenvoudig bereikbaar	Ja
Bevestigingswijze	• Genageld, geniet
Identificatiemethode	Vaststelling zonder monsternamen

- Verwijder dit asbestmateriaal zo snel mogelijk. Volg de toestand goed op.

- Eenvoudige handelingen: mag via doe-het-zelf of door werknemer(s) met opleidingsattest eenvoudige handelingen
Mag via doe het zelf

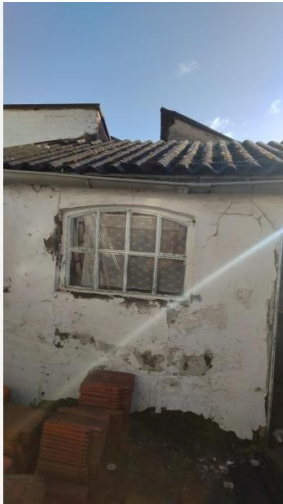
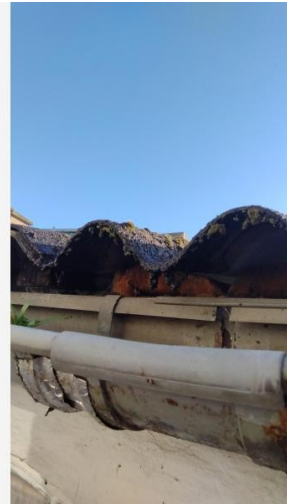
Het asbestmateriaal valt onder de mijlpaal van 2034.

Eindbeoordeling materiaalrisico	Laag materiaalrisico en/of verlaagde kans op vezelvrijgave
---------------------------------	--

Gebondenheid	Categorie 1: hechtgebonden in oorsprong
Asbestsoort (vezeltype)	Crocidoliet aanwezig
Asbestconcentratie	Laag (< 50%)
Afschermingsgraad van het gehele materiaal	Geheel of deels vrij aan de buitenlucht
Toestand van het materiaal	Licht beschadigd, licht verweerd. Intact materiaal type Pical – asbestboard of categorie III 'gebondenheid'

Beschrijving	Golfplaat
Omgeving	Buiten
Primaire drager	Schuin dak
Asbestmateriaal	Dak- en gevelbekleding - Golfplaat
Bindmiddel van asbestmateriaal	Cement
Gebondenheid op basis van bindmiddel	Hecht
Hoeveelheid (oppervlakte - aantal)	• 10,00 m ² - 1 stuk
Totale oppervlakte	10,00 m ²
Eenvoudig bereikbaar	Ja
Bevestigingswijze	• Geschroefd
Identificatiemethode	Vaststelling zonder monsternamen

- Verwijder dit asbestmateriaal zo snel mogelijk. Volg de toestand goed op.

- Eenvoudige handelingen: mag via doe-het-zelf of door werknemer(s) met opleidingsattest eenvoudige handelingen
Mag via doe het zelf

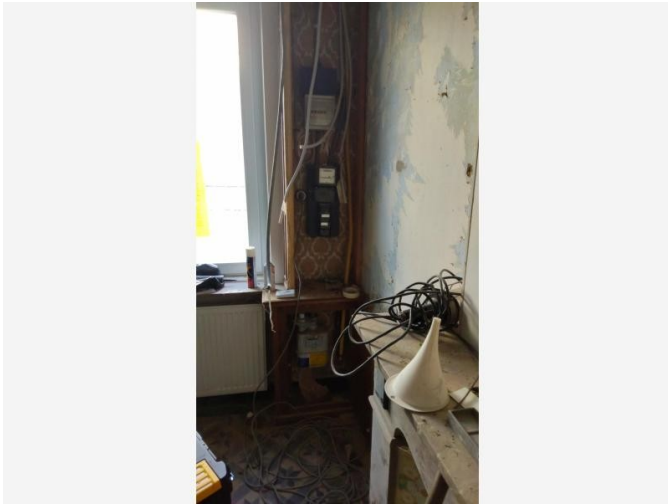
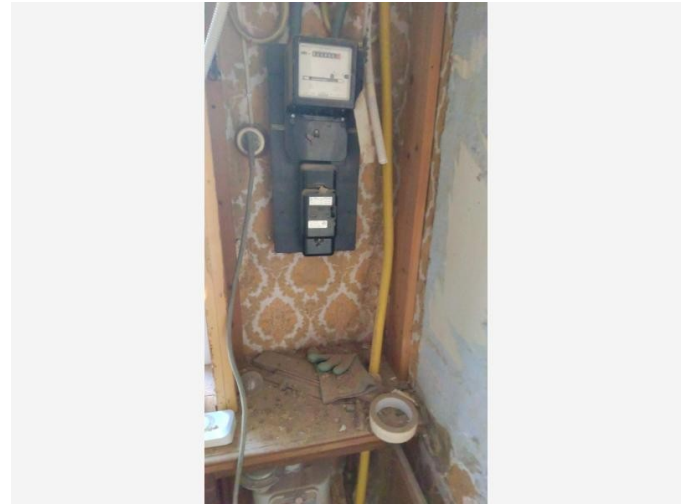
Het asbestmateriaal valt onder de mijlpaal van 2040.

Eindbeoordeling materiaalrisico	Zeer laag materiaalrisico en/of zeer lage kans op vezelvrijgave
---------------------------------	---

Gebondenheid	Categorie 1: hechtgebonden in oorsprong
Asbestsoort (vezeltype)	Crocidoliet aanwezig
Asbestconcentratie	Laag (< 50%)
Afschermingsgraad van het gehele materiaal	Niet stootvaste afscherming
Toestand van het materiaal	Onbeschadigd, niet verweerd

Beschrijving	Bakeliet
Omgeving	Binnen
Primaire drager	Binnenwand
Asbestmateriaal	Plaat, paneel, tablet - Type Bakeliet
Bindmiddel van asbestmateriaal	Kunststof of -hars
Gebondenheid op basis van bindmiddel	Hecht
Hoeveelheid (oppervlakte - dikte - aantal)	• 0,30 m ² - 15,00 cm - 1 stuk
Totaal volume	0,045 m ³
Eenvoudig bereikbaar	Ja
Bevestigingswijze	• Geschroefd
Identificatiemethode	Vaststelling zonder monsternamen

- Zorg voor een veilig beheer. Vermijd het beschadigen van het asbestmateriaal. Controleer de toestand jaarlijks op wijzigingen.

- Eenvoudige handelingen: mag via doe-het-zelf of door werknemer(s) met opleidingsattest eenvoudige handelingen
Mag via doe het zelf

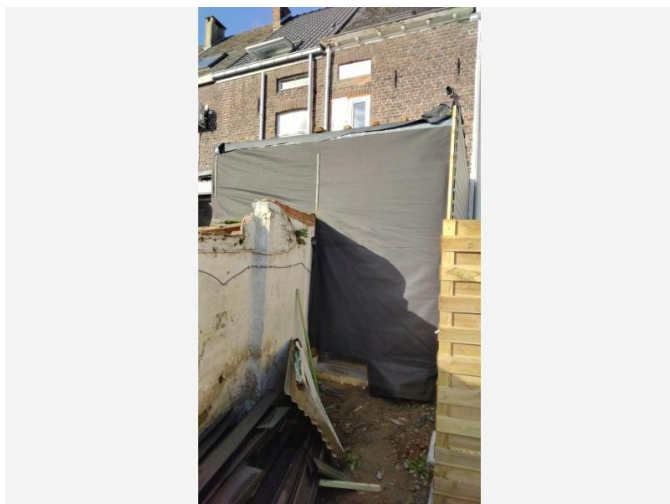
Situeringfoto

Uitgesloten van inspectie

Bouwjaar: 2021

Constructies gebouwd vanaf 2001 moeten niet onderzocht worden

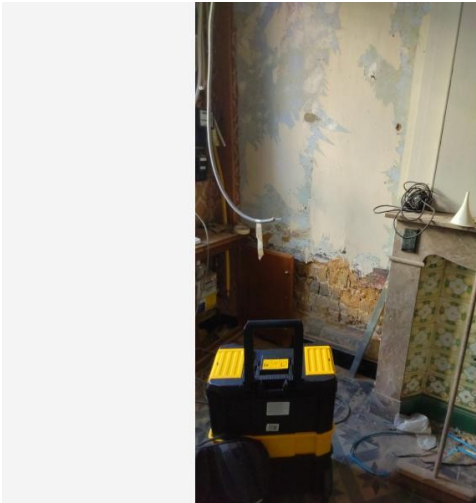
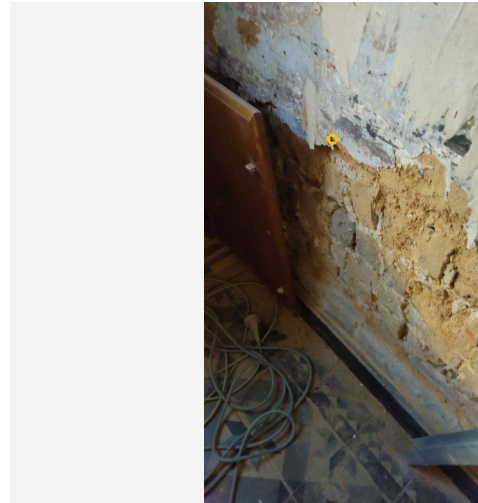
Fiche 6: Pleisterwerk wand

Geen asbest

#	Type	Referentie	Resultaat
6.1	Mengmonster	Mm01	Geen asbest

Beschrijving	Pleisterwerk wand
Omgeving	Binnen
