Asbestinventarisatetest

Kieverstraat 19, 9690 Kluisbergen

Attestnummer : 20230622-000500.000

Uitgegeven op : 22.06.2023

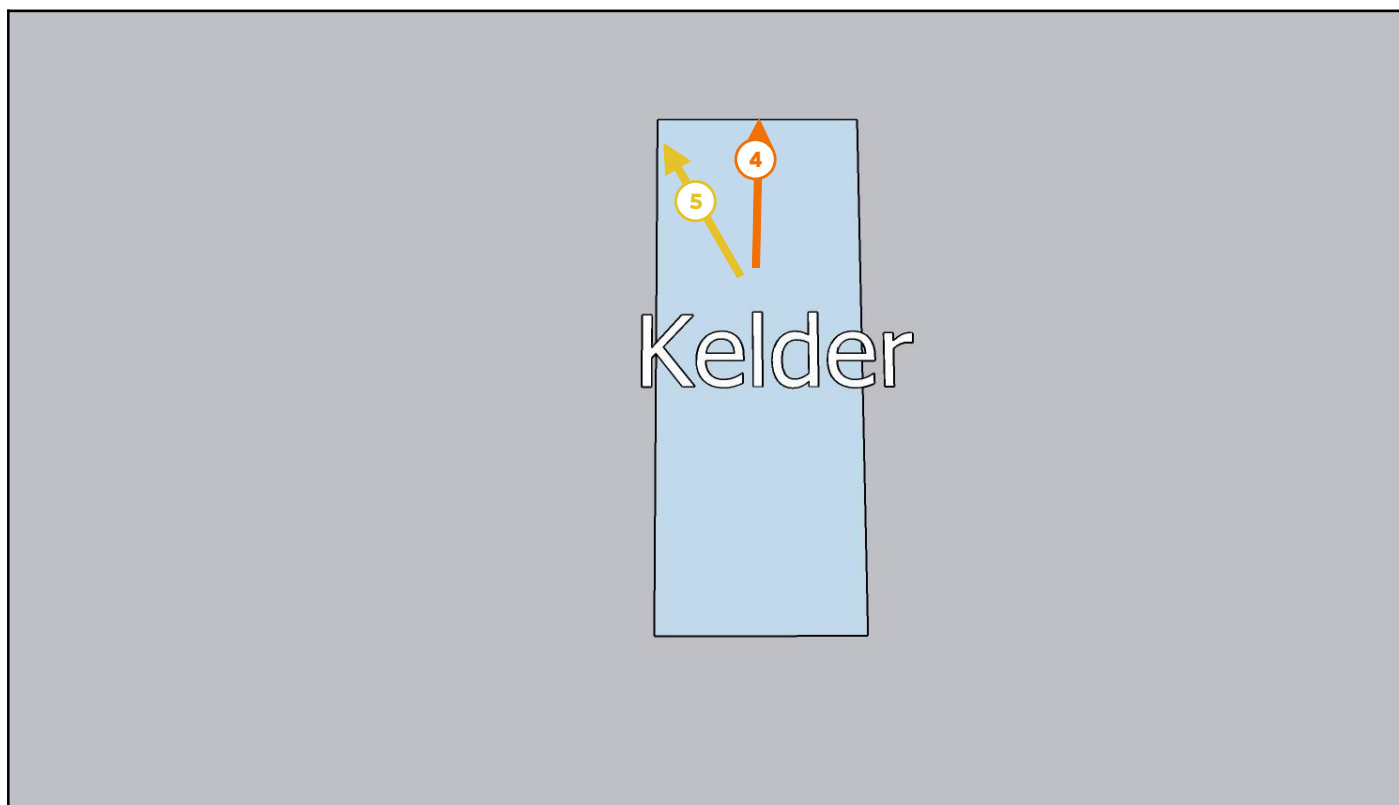
Plan 1.1: Kluisbergen - Kieverstraat 19 kelder

Beschrijving	Type	Actie
4. Buis kelder waterleiding	Asbestmateriaal	Maatregelen nemen
5. Ontluchttingsbuis kelder	Asbestmateriaal	Zorgvuldig beheren

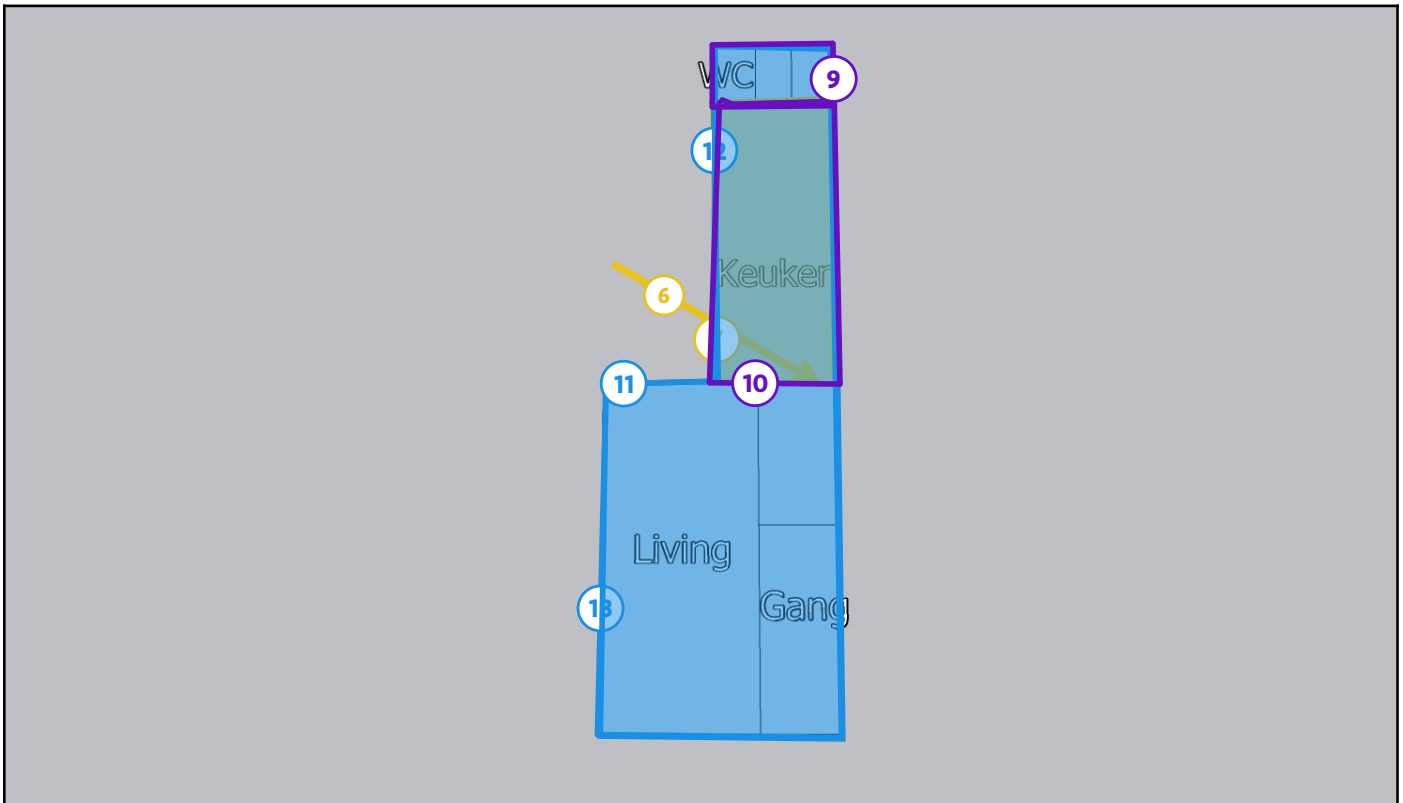
Plan 1.2: Kluisbergen - Kieverstraat 19 GLV

Beschrijving	Type	Actie
6. Bakeliet stopcontacten & schakelaars	Asbestmateriaal	Zorgvuldig beheren
7. Plat dak	Asbestmateriaal	Zorgvuldig beheren
9. Faiënce badkamer	Advies	-
10. Faiënce keuken	Advies	-
11. Pleisterwerk plafonds	Geen asbest	-
12. Mastiek ramen	Geen asbest	-
13. Pleisterwerk muren	Geen asbest	-

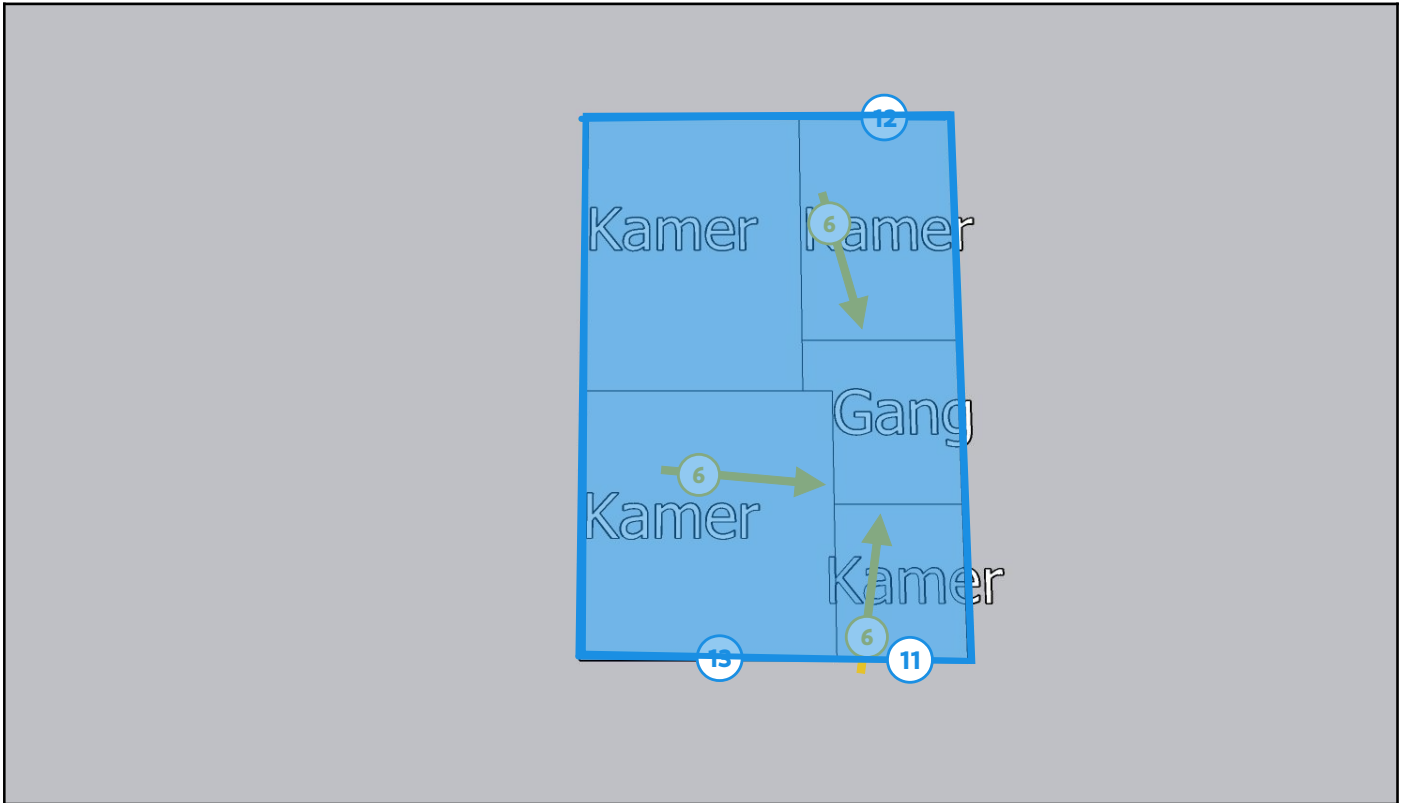
Plan 1.3: Kluisbergen - Kieverstraat 19 verdiep

Beschrijving	Type	Actie
6. Bakeliet stopcontacten & schakelaars	Asbestmateriaal	Zorgvuldig beheren
11. Pleisterwerk plafonds	Geen asbest	-
12. Mastiek ramen	Geen asbest	-
13. Pleisterwerk muren	Geen asbest	-

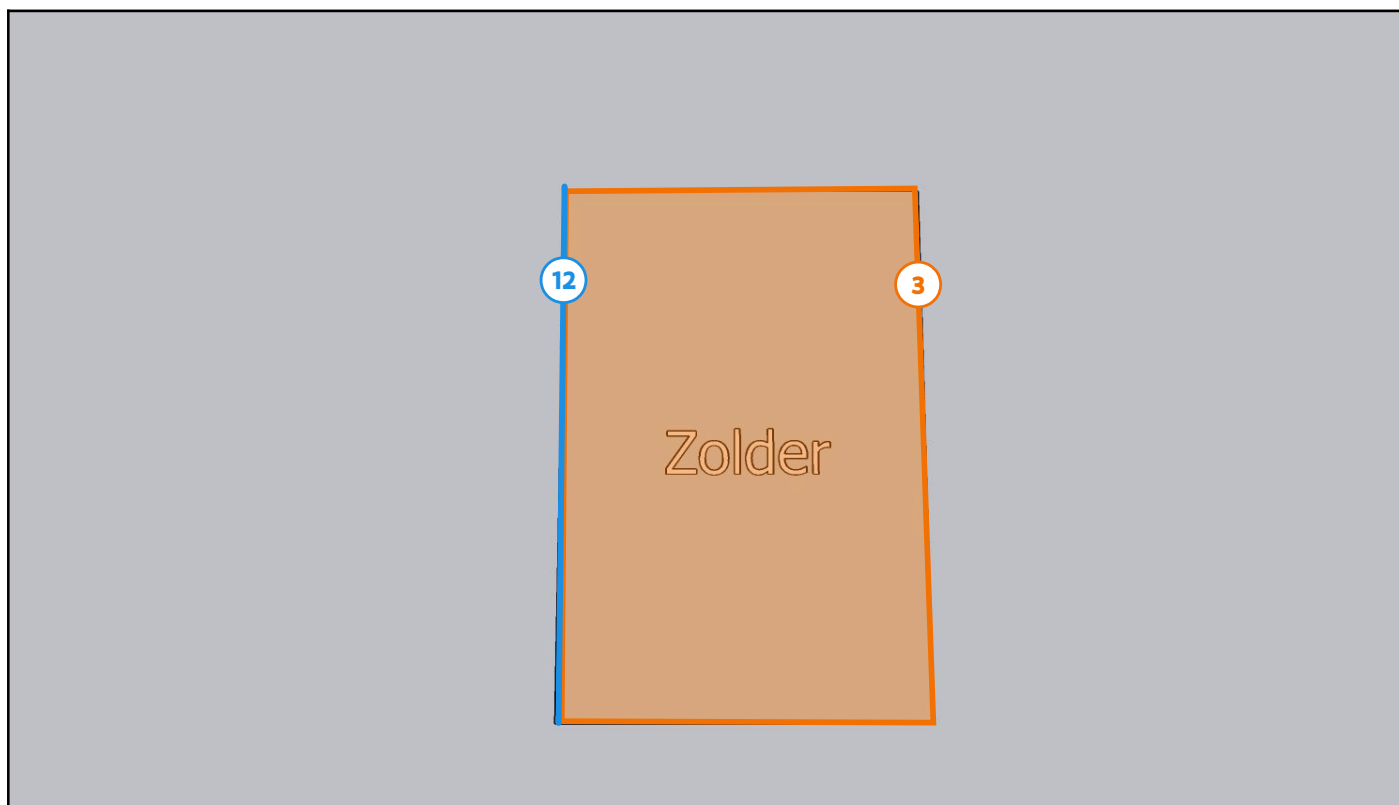
Plan 1.4: Kluisbergen - Kieverstraat 19 zolder

Beschrijving	Type	Actie
3. Leien hellend dak	Asbestmateriaal	Verwijderen
12. Mastiek ramen	Geen asbest	-

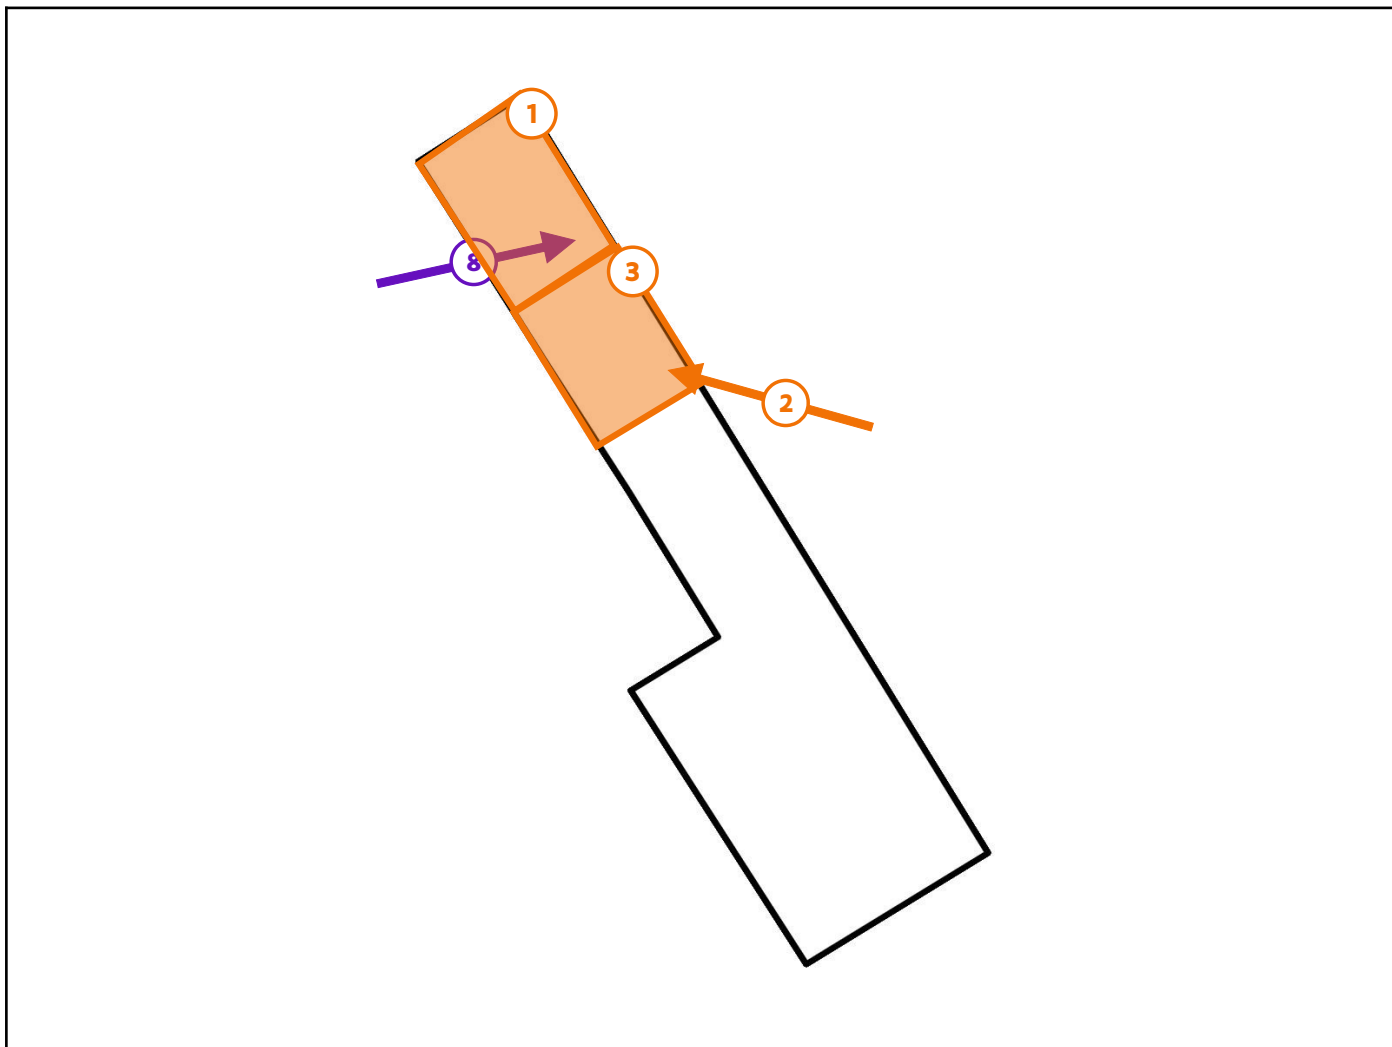
Plan 1.5: Hoofdgebouw plan

Beschrijving	Type	Actie
1. Golfplaten CV lokaal	Asbestmateriaal	Verwijderen
2. Schouw	Asbestmateriaal	Verwijderen
3. Leien hellend dak	Asbestmateriaal	Verwijderen
8. CV ketel	Advies	-

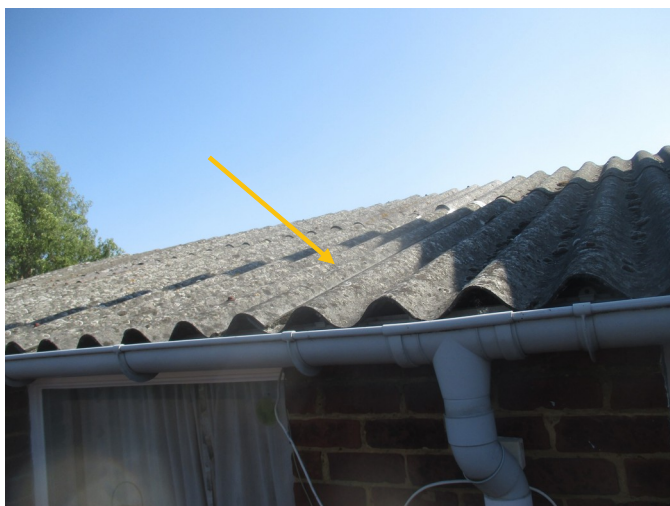
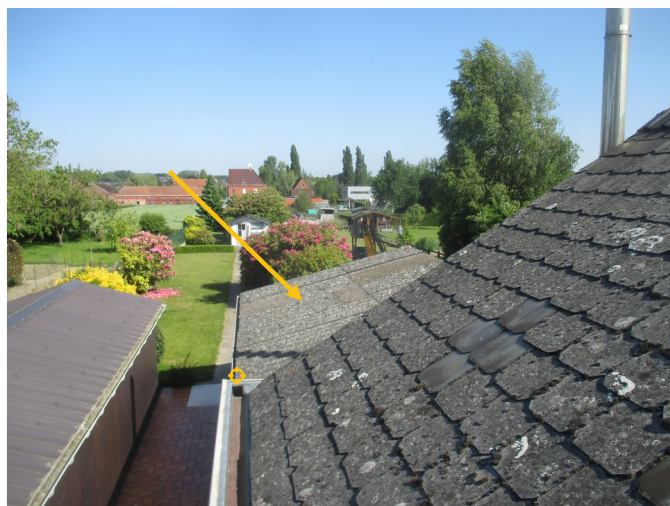
Het asbestmateriaal valt onder de mijlpaal van 2034.

Eindbeoordeling materiaalrisico	Verhoogd materiaalrisico en/of verhoogde kans op vezelvrijgave
---------------------------------	--

Gebondenheid	Categorie 1: hechtgebonden in oorsprong
Asbestsoort (vezeltype)	Crocidoliet aanwezig
Asbestconcentratie	Laag (< 50%)
Afschermingsgraad van het gehele materiaal	Geheel of deels vrij aan de buitenlucht
Toestand van het materiaal	Matig beschadigd, matig verweerd

#	Type	Referentie	Resultaat
1.1	Puntmonster	Golfplaten CV lokaal	Crocidoliet, Chrysotiel

Beschrijving	Golfplaten CV lokaal
Omgeving	Buiten
Primaire drager	Schuin dak
Asbestmateriaal	Dak- en gevelbekleding - Golfplaat
Bindmiddel van asbestmateriaal	Cement
Gebondenheid op basis van bindmiddel	Hecht
Hoeveelheid (oppervlakte - aantal)	• 20,00 m ² - 1 stuk

Verwijderen

- Zorg voor een veilig beheer. Vermijd het beschadigen van het asbestmateriaal. Controleer de toestand jaarlijks op wijzigingen.
- Hemelwater dat afspoelt van asbestcement daken of gevels kan asbestdeeltjes bevatten. Gebruik het enkel voor gesloten circuits (bv. spoelen toiletten). Reinig na het vervangen van het dak of de gevel de dakgoten en regenwaterput of -ton om asbesthoudend sediment of slib te verwijderen

- Eenvoudige handelingen: mag via doe-het-zelf of door werknemer(s) met opleidingsattest eenvoudige handelingen
Deze toepassing mag zelf verwijderd worden mits nodige PBM's en minimale schade.

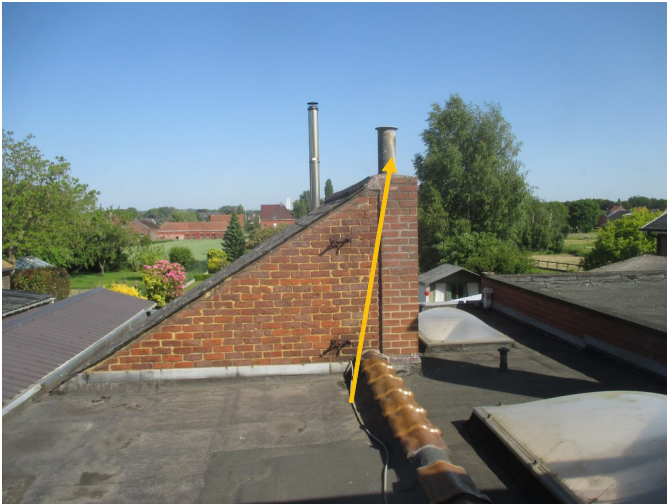
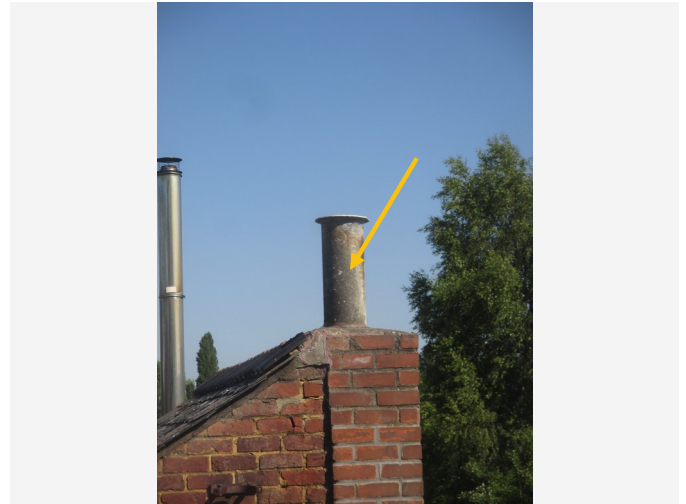
Het asbestmateriaal valt onder de mijlpaal van 2040.

Eindbeoordeling materiaalrisico	Verhoogd materiaalrisico en/of verhoogde kans op vezelvrijgave
---------------------------------	--

Gebondenheid	Categorie 1: hechtgebonden in oorsprong
Asbestsoort (vezeltype)	Crocidoliet aanwezig
Asbestconcentratie	Laag (< 50%)
Afschermingsgraad van het gehele materiaal	Geheel of deels vrij aan de buitenlucht
Toestand van het materiaal	Matig beschadigd, matig verweerd

Beschrijving	Schouw
Omgeving	Buiten
Primaire drager	Schacht-koker (technisch)
Asbestmateriaal	Buis, koker, leiding, pijp, doorvoer
Bindmiddel van asbestmateriaal	Cement
Gebondenheid op basis van bindmiddel	Hecht
Hoeveelheid (lengte - omtrek - dikte - aantal)	<ul style="list-style-type: none">• 0,50 m - 35,00 cm - 0,50 cm - 1 stuk
Totaal volume	< 0,001 m ³
Eenvoudig bereikbaar	Ja
Bevestigingswijze	<ul style="list-style-type: none">• Geklemd
Identificatiemethode	Vaststelling zonder monsternamen

Destructieve handeling voor identificatie	Nee
Opmerking	De vaststelling is gebeurd op een waarneming. We adviseren om bij werken een staalname te laten uitvoeren.

Verwijderen

- Zorg voor een veilig beheer. Vermijd het beschadigen van het asbestmateriaal. Controleer de toestand jaarlijks op wijzigingen.

- Eenvoudige handelingen: enkel door erkend asbestverwijderaar
Deze toepassing kan moeilijk zonder breuk verwijderd worden.

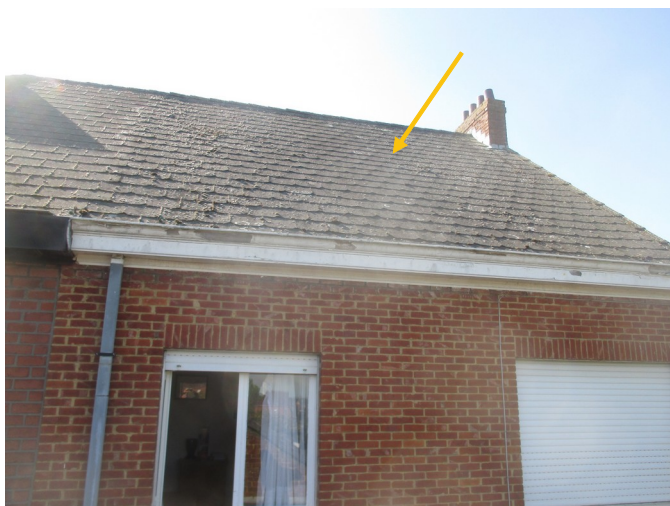
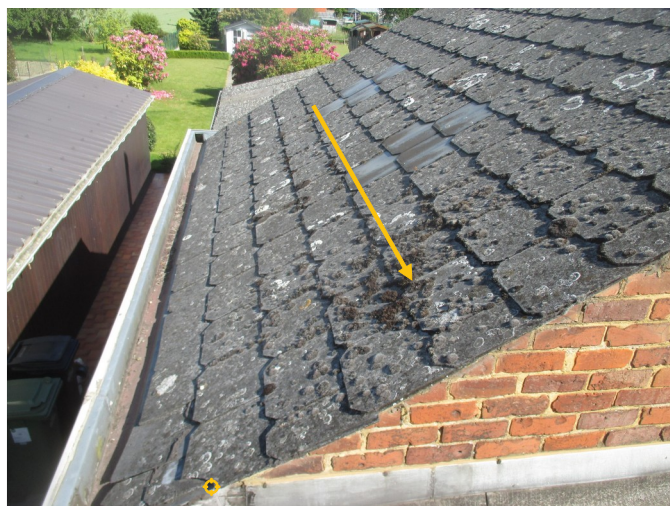
Het asbestmateriaal valt onder de mijlpaal van 2034.

Eindbeoordeling materiaalrisico	Verhoogd materiaalrisico en/of verhoogde kans op vezelvrijgave
---------------------------------	--

Gebondenheid	Categorie 1: hechtgebonden in oorsprong
Asbestsoort (vezeltype)	Alleen chrysotiel
Asbestconcentratie	Laag (< 50%)
Afschermingsgraad van het gehele materiaal	Geheel of deels vrij aan de buitenlucht
Toestand van het materiaal	Matig beschadigd, matig verweerd

#	Type	Referentie	Resultaat
3.1	Puntmonster	Leien dak	Chrysotiel

Beschrijving	Leien hellend dak
Omgeving	Buiten
Primaire drager	Schuin dak
Asbestmateriaal	Dak- en gevelbekleding - Lei, shingle
Bindmiddel van asbestmateriaal	Cement
Gebondenheid op basis van bindmiddel	Hecht
Hoeveelheid (oppervlakte - aantal)	• 98,00 m ² - 1 stuk

Verwijderen

- Zorg voor een veilig beheer. Vermijd het beschadigen van het asbestmateriaal. Controleer de toestand jaarlijks op wijzigingen.
- Hemelwater dat afspoelt van asbestcement daken of gevels kan asbestdeeltjes bevatten. Gebruik het enkel voor gesloten circuits (bv. spoelen toiletten). Reinig na het vervangen van het dak of de gevel de dakgoten en regenwaterput of -ton om asbesthoudend sediment of slib te verwijderen

- Eenvoudige handelingen: mag via doe-het-zelf of door werknemer(s) met opleidingsattest eenvoudige handelingen
Deze toepassing mag zelf verwijderd worden mits nodige PBM's en minimale schade.

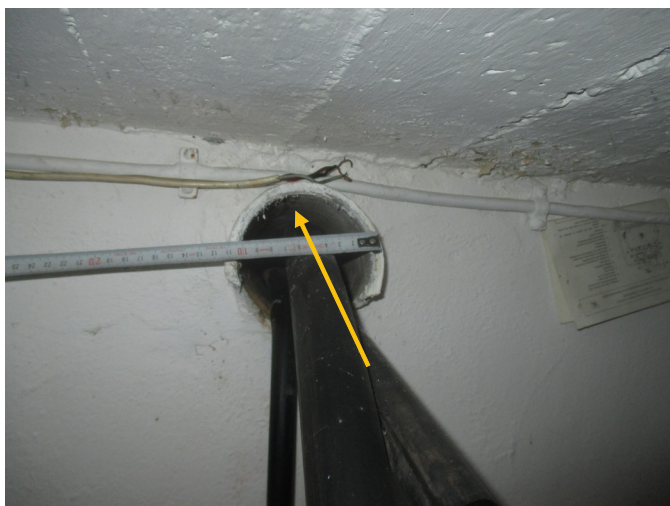
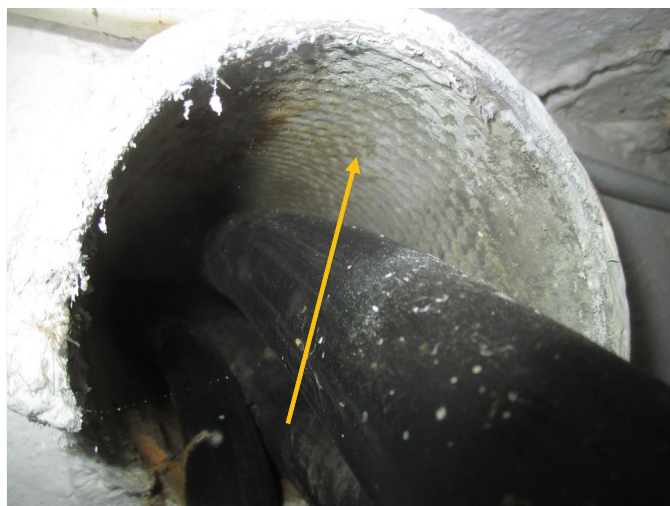
Het asbestmateriaal valt onder de mijlpaal van 2040.

Eindbeoordeling materiaalrisico	Verhoogd materiaalrisico en/of verhoogde kans op vezelvrijgave
---------------------------------	--

Gebondenheid	Categorie 1: hechtgebonden in oorsprong
Asbestsoort (vezeltype)	Crocidoliet aanwezig
Asbestconcentratie	Laag (< 50%)
Afschermingsgraad van het gehele materiaal	Geheel of deels vrij aan de buitenlucht
Toestand van het materiaal	Matig beschadigd, matig verweerd

Beschrijving	Buis kelder waterleiding
Omgeving	Binnen
Primaire drager	Schacht-koker (technisch)
Asbestmateriaal	Buis, koker, leiding, pijp, doorvoer
Bindmiddel van asbestmateriaal	Cement
Gebondenheid op basis van bindmiddel	Hecht
Hoeveelheid (lengte - omtrek - dikte - aantal)	<ul style="list-style-type: none">• 15,00 m - 35,00 cm - 0,50 cm - 1 stuk
Totaal volume	0,026 m ³
Eenvoudig bereikbaar	Nee <ul style="list-style-type: none">• Verwijdering tast de bouwkundige integriteit aan.
Bevestigingswijze	<ul style="list-style-type: none">• Verlijmd, ingegoten, versmeerd

Identificatiemethode	Vaststelling zonder monstername
Destructieve handeling voor identificatie	Nee
Opmerking	De vaststelling is gebeurd op een waarneming. We adviseren om bij werken een staalname te laten uitvoeren.

Maatregelen nemen

- Zorg voor een veilig beheer. Vermijd het beschadigen van het asbestmateriaal. Controleer de toestand jaarlijks op wijzigingen.

- Eenvoudige handelingen: enkel door erkend asbestverwijderaar
Deze toepassing kan niet zonder breuk verwijderd worden.

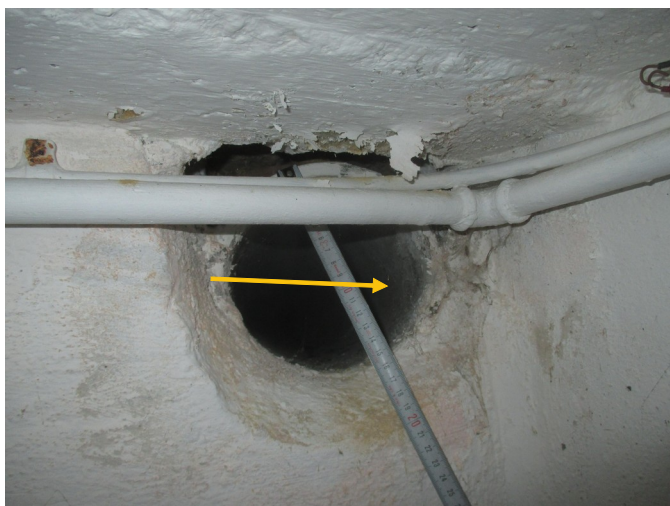
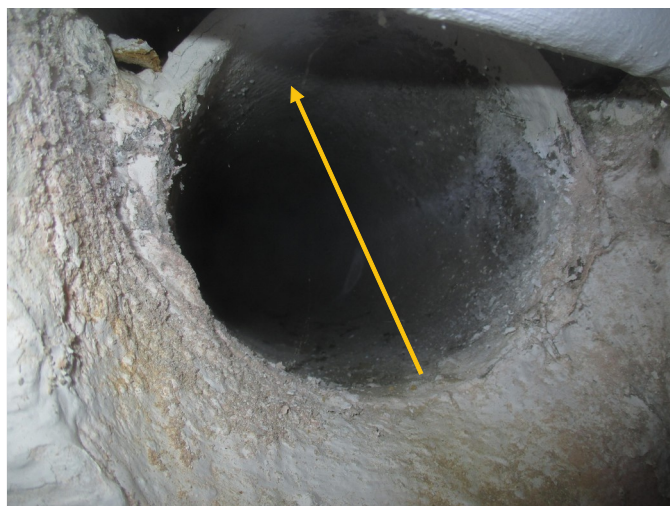
Het asbestmateriaal valt onder de mijlpaal van 2040.

Eindbeoordeling materiaalrisico	Laag materiaalrisico en/of verlaagde kans op vezelvrijgave
---------------------------------	--

Gebondenheid	Categorie 1: hechtgebonden in oorsprong
Asbestsoort (vezeltype)	Crocidoliet aanwezig
Asbestconcentratie	Laag (< 50%)
Afschermingsgraad van het gehele materiaal	Geheel of deels (ook) vrij aan de binnenlucht
Toestand van het materiaal	Onbeschadigd, niet verweerd

Beschrijving	Ontluchtingsbuis kelder
Omgeving	Binnen
Primaire drager	Schacht-koker (technisch)
Asbestmateriaal	Buis, koker, leiding, pijp, doorvoer
Bindmiddel van asbestmateriaal	Cement
Gebondenheid op basis van bindmiddel	Hecht
Hoeveelheid (lengte - omtrek - dikte - aantal)	<ul style="list-style-type: none">• 5,00 m - 51,00 cm - 0,50 cm - 1 stuk
Totaal volume	0,013 m ³
Eenvoudig bereikbaar	Nee <ul style="list-style-type: none">• Verwijdering tast de bouwkundige integriteit aan.
Bevestigingswijze	<ul style="list-style-type: none">• Verlijmd, ingegoten, versmeerd

Identificatiemethode	Vaststelling zonder monstername
Destructieve handeling voor identificatie	Nee
Opmerking	De vaststelling is gebeurd op een waarneming. We adviseren om bij werken een staalname te laten uitvoeren.

Zorgvuldig beheren

- Zorg voor een veilig beheer. Vermijd het beschadigen van het asbestmateriaal. Controleer de toestand jaarlijks op wijzigingen.

- Eenvoudige handelingen: enkel door erkend asbestverwijderaar
Deze toepassing kan niet zonder breuk verwijderd worden.

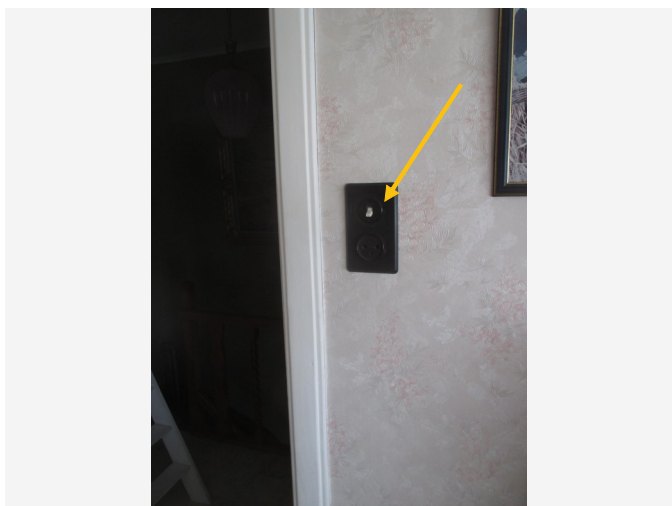
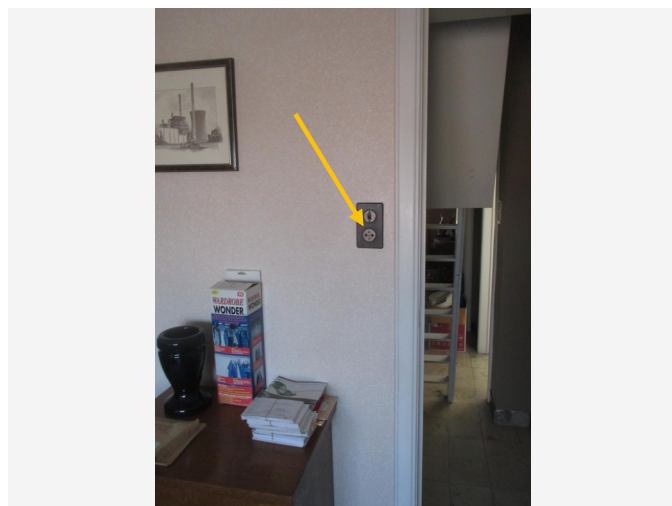
Het asbestmateriaal valt onder de mijlpaal van 2040.

Eindbeoordeling materiaalrisico	Laag materiaalrisico en/of verlaagde kans op vezelvrijgave
---------------------------------	--

Gebondenheid	Categorie 1: hechtgebonden in oorsprong
Asbestsoort (vezeltype)	Crocidoliet aanwezig
Asbestconcentratie	Laag (< 50%)
Afschermingsgraad van het gehele materiaal	Geheel of deels vrij aan de buitenlucht
Toestand van het materiaal	Onbeschadigd, niet verweerd

Beschrijving	Bakeliet stopcontacten & schakelaars
Omgeving	Binnen
Primaire drager	Communicatie en elektrische infrastructuur en uitrusting
Asbestmateriaal	Plaat, paneel, tablet - Type Bakeliet
Bindmiddel van asbestmateriaal	Kunststof of -hars
Gebondenheid op basis van bindmiddel	Hecht
Hoeveelheid (oppervlakte - dikte - aantal)	• 0,10 m ² - 0,50 cm - 1 stuk
Totaal volume	< 0,001 m ³
Eenvoudig bereikbaar	Ja
Bevestigingswijze	• Geschroefd
Identificatiemethode	Vaststelling zonder monsternamen

Destructieve handeling voor identificatie	Nee
Opmerking	Op diverse plaatsen zijn er bakeliettoepassingen. Het is moeilijk te bepalen of deze toepassingen asbesthoudend zijn of niet.

Zorgvuldig beheren

- Zorg voor een veilig beheer. Vermijd het beschadigen van het asbestmateriaal. Controleer de toestand jaarlijks op wijzigingen.

- Eenvoudige handelingen: mag via doe-het-zelf of door werknemer(s) met opleidingsattest eenvoudige handelingen
De bakeliettoepassingen mogen zelf verwijderd worden als er geen bewerking zoals schuren, slijpen of boren op toegepast wordt.

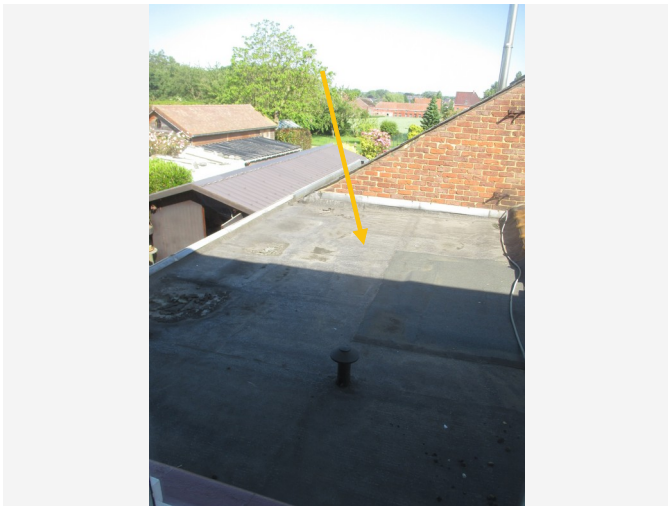
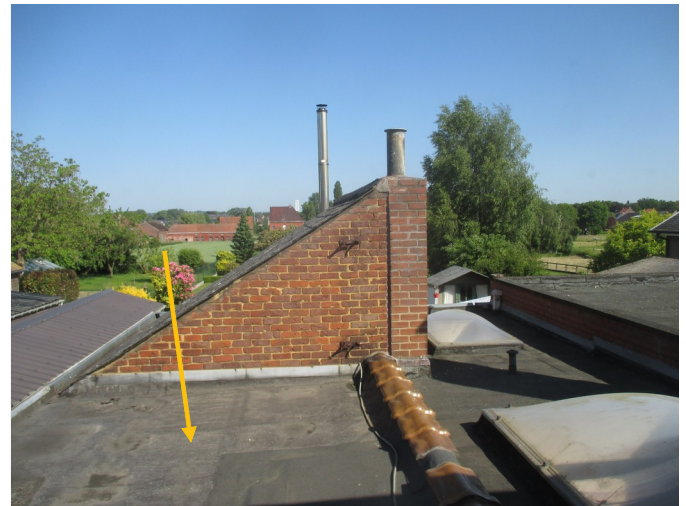
Het asbestmateriaal valt onder de mijlpaal van 2040.

Eindbeoordeling materiaalrisico	Laag materiaalrisico en/of verlaagde kans op vezelvrijgave
---------------------------------	--

Gebondenheid	Categorie 1: hechtgebonden in oorsprong
Asbestsoort (vezeltype)	Alleen chrysotiel
Asbestconcentratie	Laag (< 50%)
Afschermingsgraad van het gehele materiaal	Geheel of deels vrij aan de buitenlucht
Toestand van het materiaal	Licht beschadigd, licht verweerd. Intact materiaal type Pical – asbestboard of categorie III 'gebondenheid'

Beschrijving	Plat dak
Omgeving	Buiten
Primaire drager	Plat dak
Asbestmateriaal	Dak- en gevelbekleding - Roofing
Bindmiddel van asbestmateriaal	Bitumen (roofing, teer, asfalt)
Gebondenheid op basis van bindmiddel	Hecht
Hoeveelheid (oppervlakte - aantal)	• 18,00 m ² - 1 stuk
Totale oppervlakte	18,00 m ²
Eenvoudig bereikbaar	Ja
Bevestigingswijze	• Verlijmd, ingegoten, versmeerd

Identificatiemethode	Vaststelling zonder monstername Motivatie: Groot risico op structurele gevolgschade (lekschade, werking installatie,...)
Destructieve handeling voor identificatie	Nee
Opmerking	Er kon niet aangetoond worden dat het plat dak volledig vernieuwd werd na 2001. Het plat dak kan mogelijk nog oudere asbesthoudende lagen bevatten.

Zorgvuldig beheren

- Zorg voor een veilig beheer. Vermijd het beschadigen van het asbestmateriaal. Controleer de toestand jaarlijks op wijzigingen.
- Hemelwater dat afspoelt van asbestcement daken of gevels kan asbestdeeltjes bevatten. Gebruik het enkel voor gesloten circuits (bv. spoelen toiletten). Reinig na het vervangen van het dak of de gevel de dakgoten en regenwaterput of -ton om asbesthoudend sediment of slib te verwijderen

- Eenvoudige handelingen: enkel door erkend asbestverwijderaar
Deze toepassing kan niet zelf verwijderd worden en dient door een erkend verwijderaar aangepakt te worden. De toepassing wordt best in zijn geheel verwijderd.

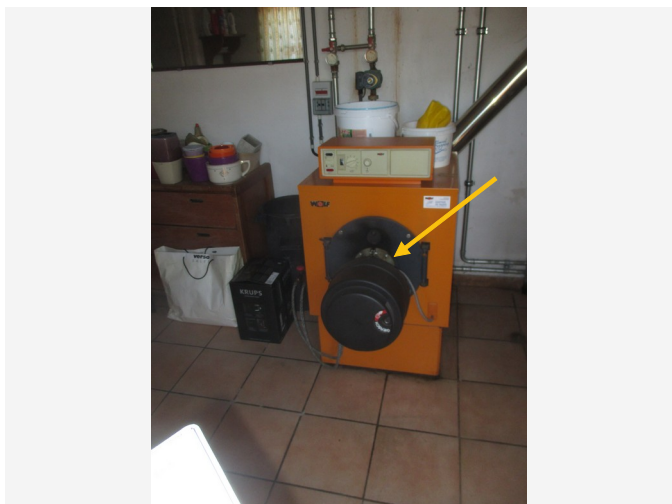
De CV ketel kan mogelijk nog asbesthoudende dichtingen bevatten.

Identificatiemethode	Redelijk vermoeden
Primaire drager	HVAC infrastructuur en uitrusting
(Asbest)materiaal	Pakking, dichting
Bindmiddel	Karton - papier - viltachtig
Gebondenheid bindmiddel	Niet-hechtgebonden

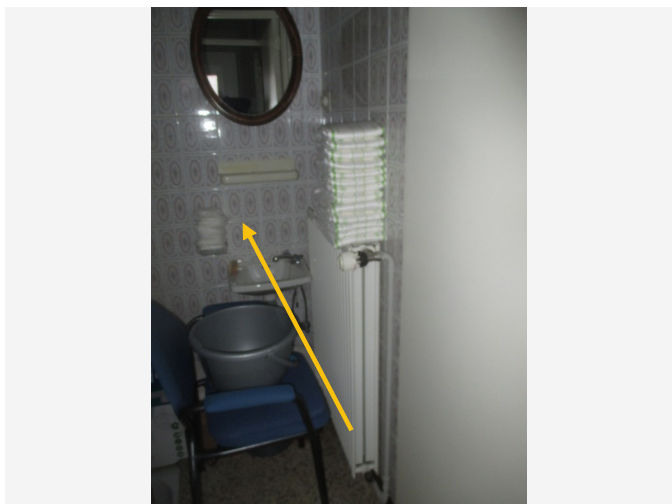
De bevestigingswijze van de faience kon niet op een niet-destructieve wijze nagegaan worden.

Identificatiemethode	Redelijk vermoeden
Primaire drager	Binnenwand
(Asbest)materiaal	In-situ afwerkingslagen - Lijm laag
Bindmiddel	Lijm
Gebondenheid bindmiddel	Hecht

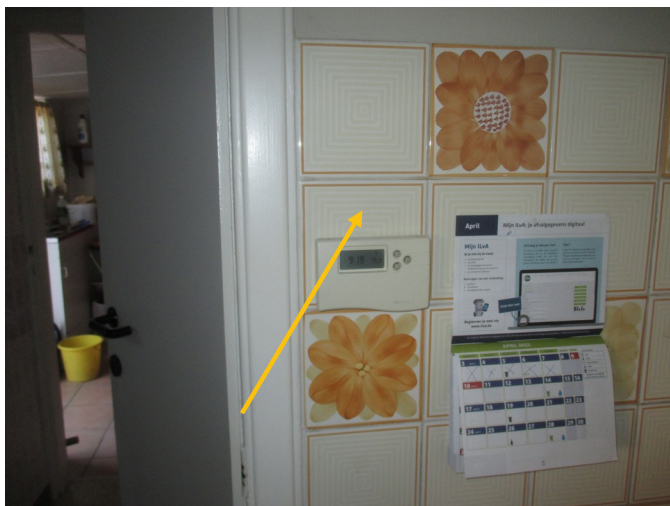
De bevestigingswijze van de faience kon niet op een niet-destructieve wijze nagegaan worden.

Identificatiemethode	Redelijk vermoeden
Primaire drager	Binnenwand
(Asbest)materiaal	In-situ afwerkingslagen - Lijm laag
Bindmiddel	Lijm
Gebondenheid bindmiddel	Hecht

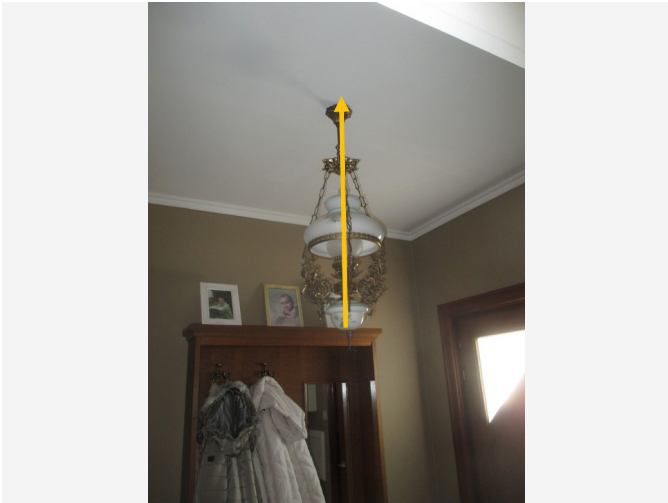
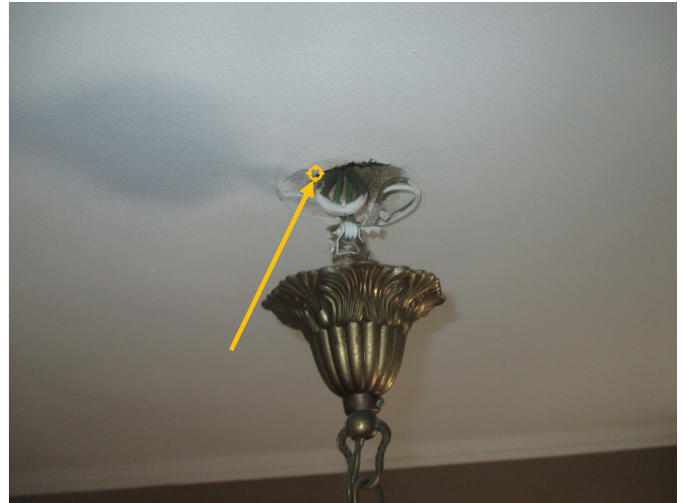
Fiche 11: Pleisterwerk plafonds

Geen asbest

#	Type	Referentie	Resultaat
11.1	Mengmonster	Pleisterwerk plafonds	Geen asbest

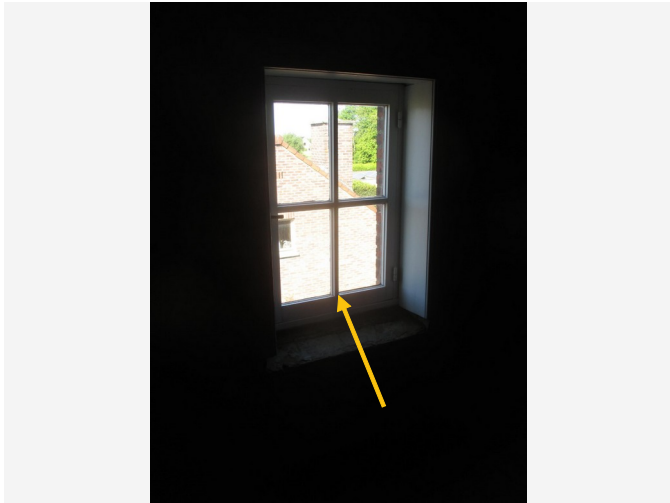
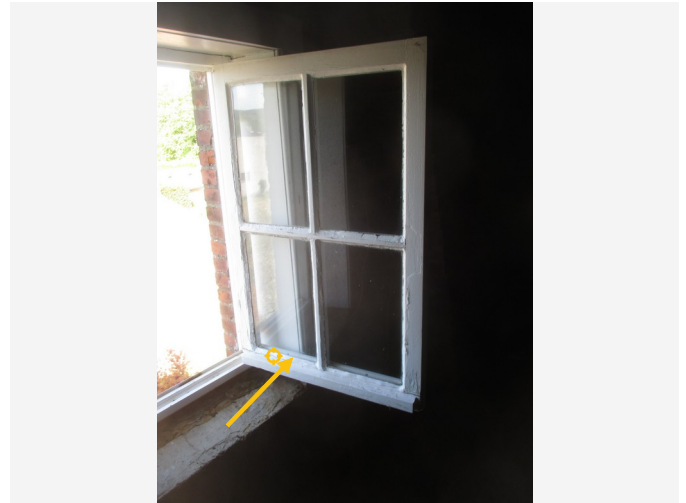
Geen asbest

#	Type	Referentie	Resultaat
12.1	Puntmonster	Mastiek ramen	Geen asbest

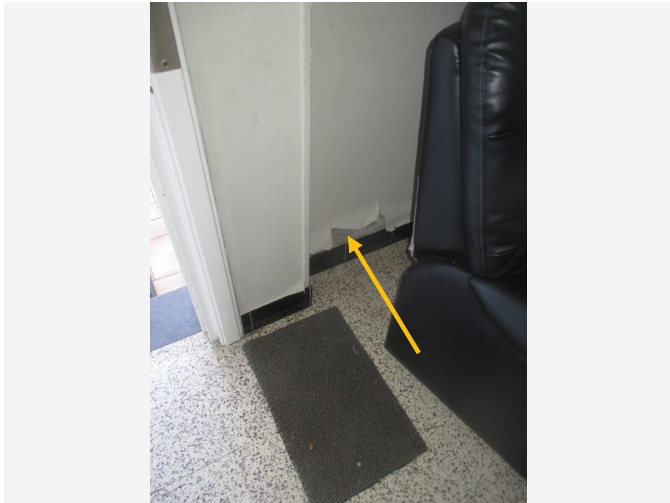
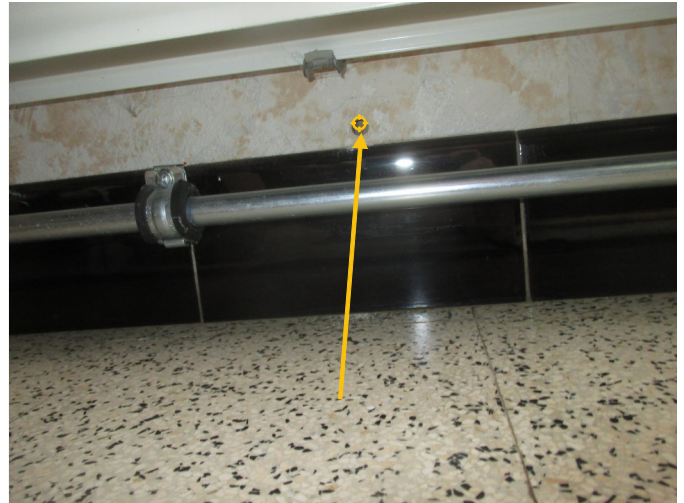
Geen asbest

#	Type	Referentie	Resultaat
13.1	Mengmonster	Pleisterwerk muren	Geen asbest
