Asbestinventarisatetest

Nederweg 62, 8870 Izegem

Attestnummer : 20230905-000230.000

Uitgegeven op : 05.09.2023

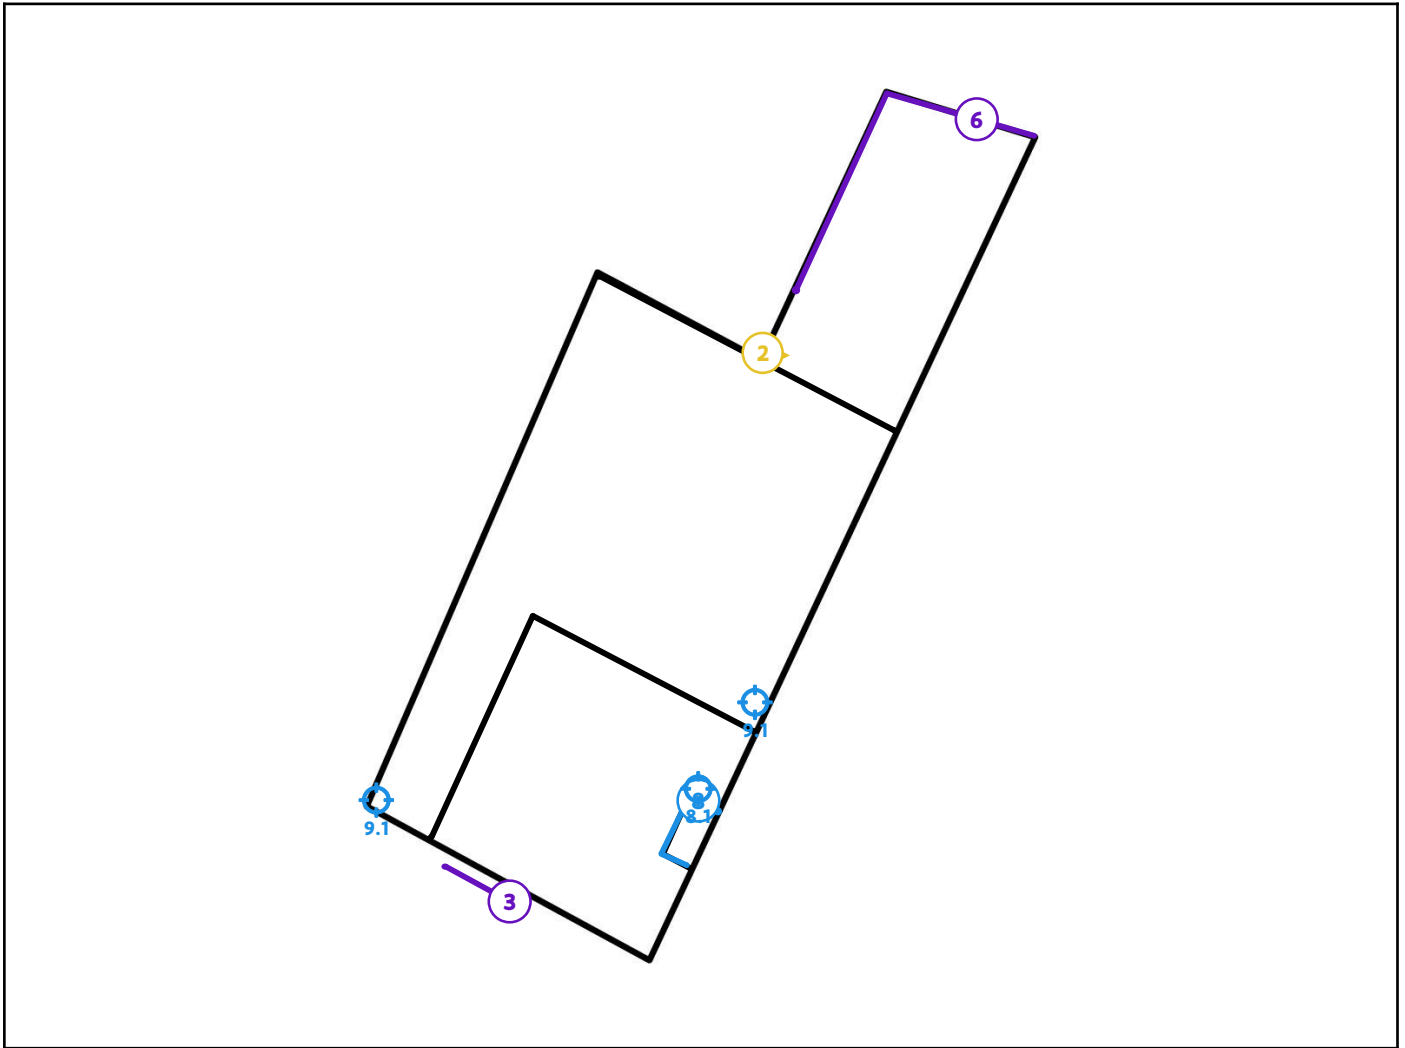
Plan 1.2: Woning gelijkvloers

Beschrijving	Type	Actie
2. Bakeliet	Asbestmateriaal	Zorgvuldig beheren
3. Nieuwe ramen	Advies	-
6. Mozaïektegels	Advies	-
8. Voegwerk binnenmuur	Geen asbest	-
8.1 Code: MM02	Puntmonster	-
9. Pleisterwerk muur hal, woonruimte & slaapkamer	Geen asbest	-

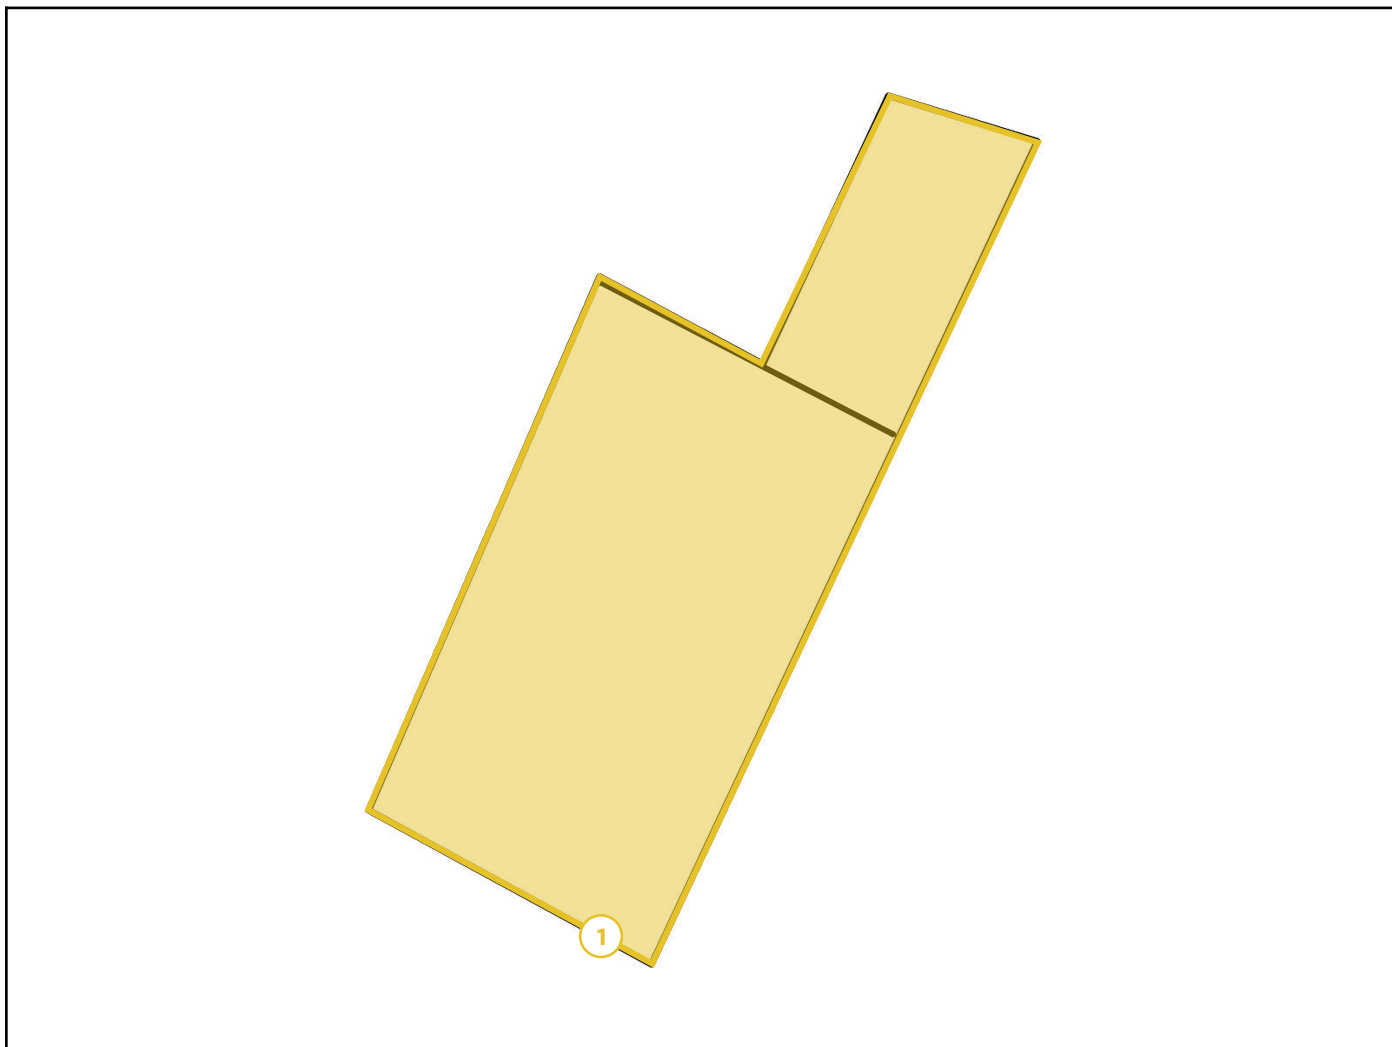
Plan 1.5: Woning zolder

Beschrijving	Type	Actie
1. Menuiserieplaten	Asbestmateriaal	Zorgvuldig beheren

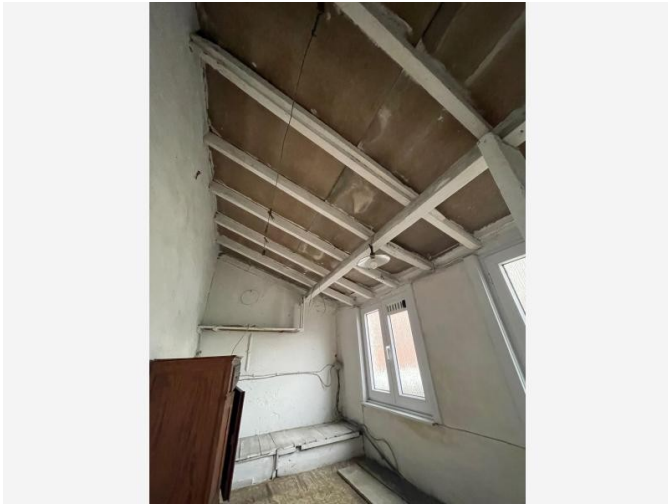
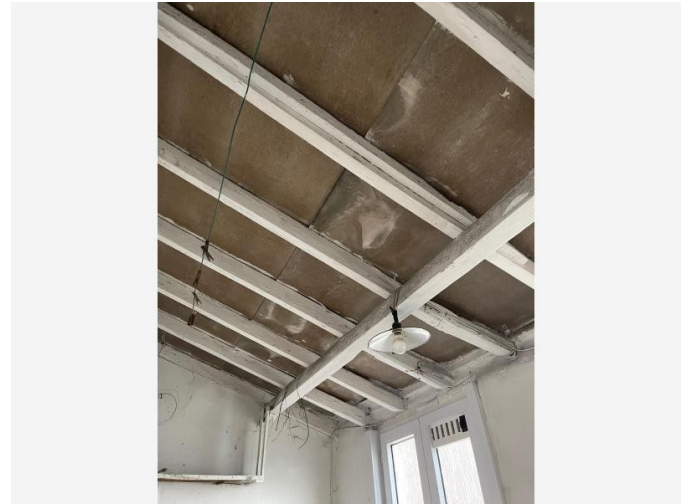
Het asbestmateriaal valt onder de mijlpaal van 2040.

Eindbeoordeling materiaalrisico	Zeer laag materiaalrisico en/of zeer lage kans op vezelvrijgave
---------------------------------	---

Beschrijving	Menuiserieplaten
Omgeving	Binnen
Primaire drager	Schuin dak
Asbestmateriaal	Plaat, paneel, tablet - Type Menuiserie
Bindmiddel van asbestmateriaal	Cement
Gebondenheid op basis van bindmiddel	Hecht
Hoeveelheid (oppervlakte - dikte - aantal)	• 60,00 m ² - 0,50 cm - 1 stuk
Totaal volume	0,30 m ³
Eenvoudig bereikbaar	Ja
Bevestigingswijze	• Genageld, geniet
Identificatiemethode	Vaststelling zonder monsternamen

- Zorg voor een veilig beheer. Vermijd het beschadigen van het asbestmateriaal. Controleer de toestand jaarlijks op wijzigingen.

- Eenvoudige handelingen: mag via doe-het-zelf of door werknemer(s) met opleidingsattest eenvoudige handelingen
De platen zijn nog in zeer goede staat en kunnen eenvoudig verwijderd worden.

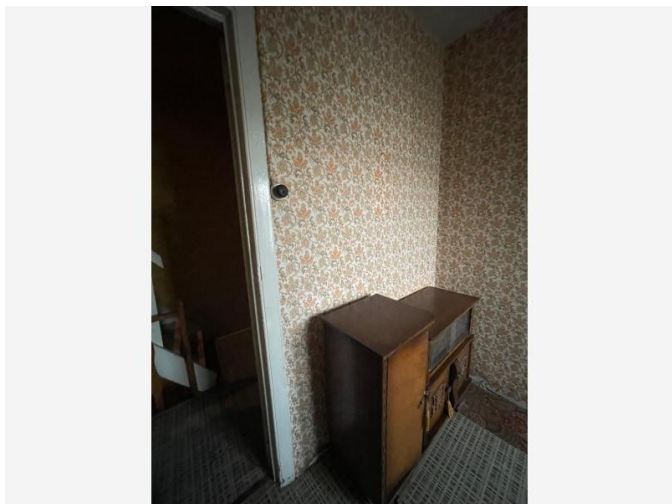
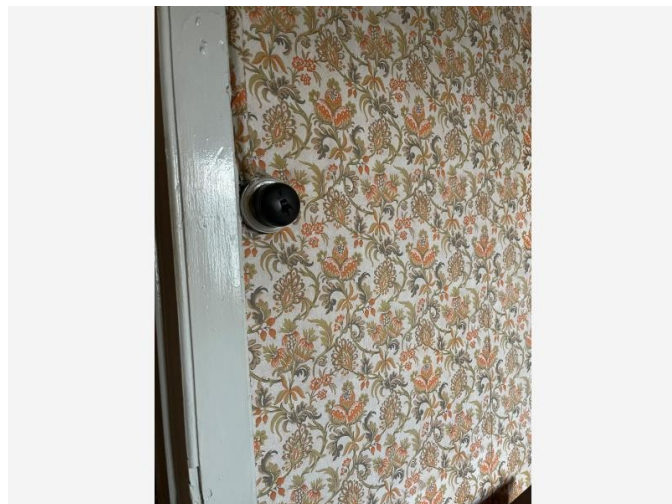
Het asbestmateriaal valt onder de mijlpaal van 2040.

Eindbeoordeling materiaalrisico	Zeer laag materiaalrisico en/of zeer lage kans op vezelvrijgave
---------------------------------	---

Beschrijving	Bakeliet
Omgeving	Binnen
Primaire drager	Communicatie en elektrische infrastructuur en uitrusting
Asbestmateriaal	Plaat, paneel, tablet - Type Bakeliet
Bindmiddel van asbestmateriaal	Kunststof of -hars
Gebondenheid op basis van bindmiddel	Hecht
Hoeveelheid (oppervlakte - dikte - aantal)	• 0,10 m ² - 3,00 cm - 2 stuks
Totaal volume	0,006 m ³
Eenvoudig bereikbaar	Ja
Bevestigingswijze	• Geschroefd
Identificatiemethode	Vaststelling zonder monsternamen

- Zorg voor een veilig beheer. Vermijd het beschadigen van het asbestmateriaal. Controleer de toestand jaarlijks op wijzigingen.

- Eenvoudige handelingen: mag via doe-het-zelf of door werknemer(s) met opleidingsattest eenvoudige handelingen
Het materiaal is zeer eenvoudig te verwijderen zonder enige schade.

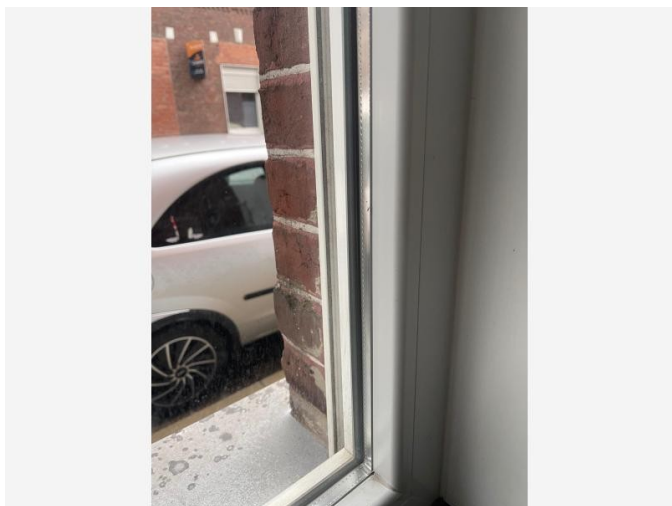
In de woning zijn er nieuwe ramen van na 2000.

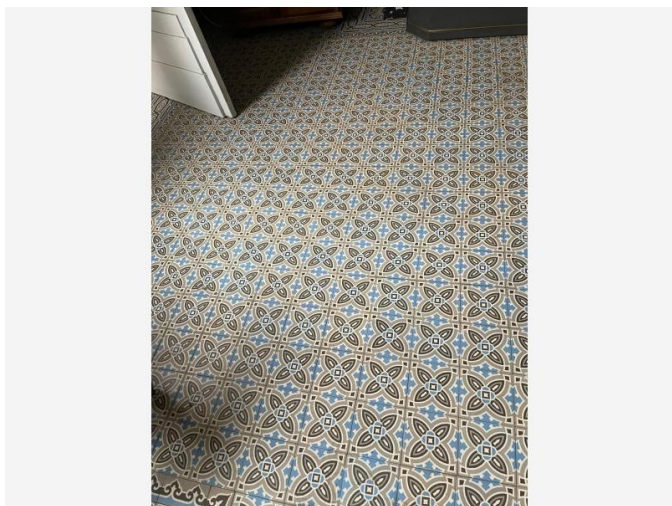
Er ligt een oude vloer in de woning waarbij er geen weet is welke lijm of bindmiddel er werd gebruikt.

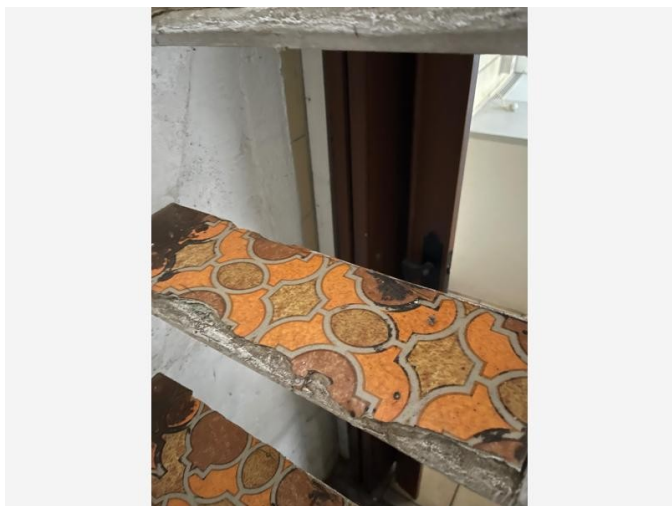
Er ligt een balatonvloer die niet asbesthoudend is.

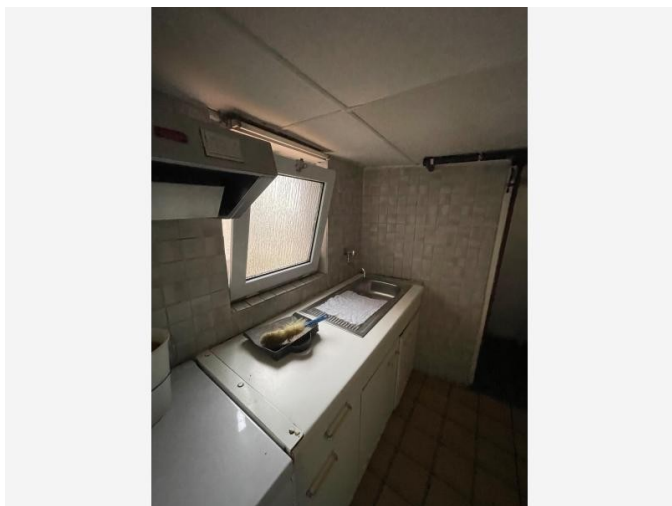
Er is geen weet welk bindmiddel of lijm er werd gebruikt.

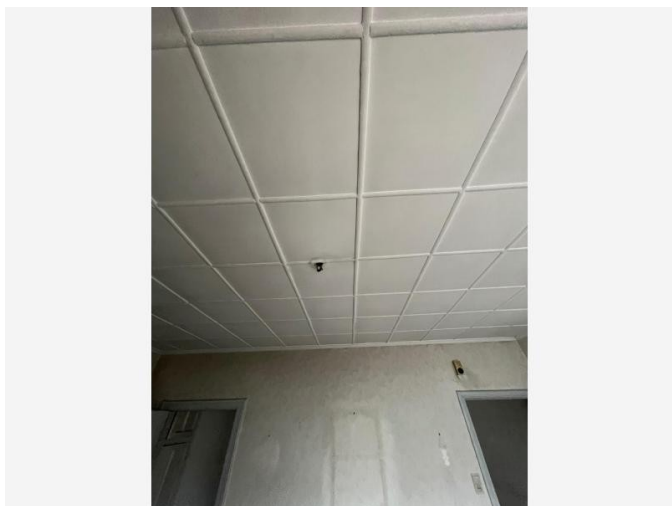
In de meeste ruimtes in de woning is er een houtenplafond voorzien.

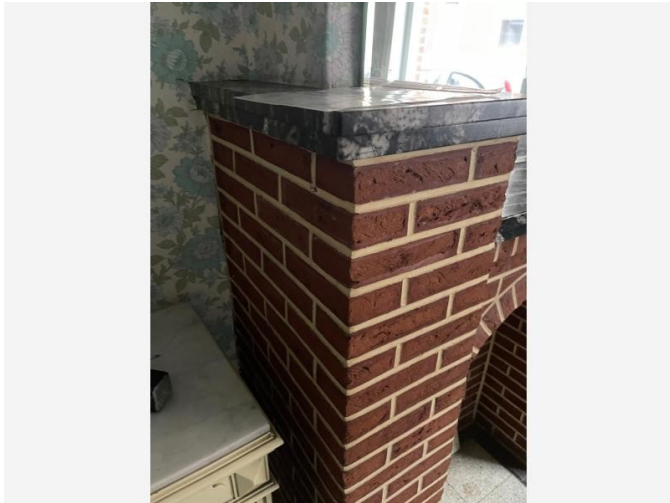
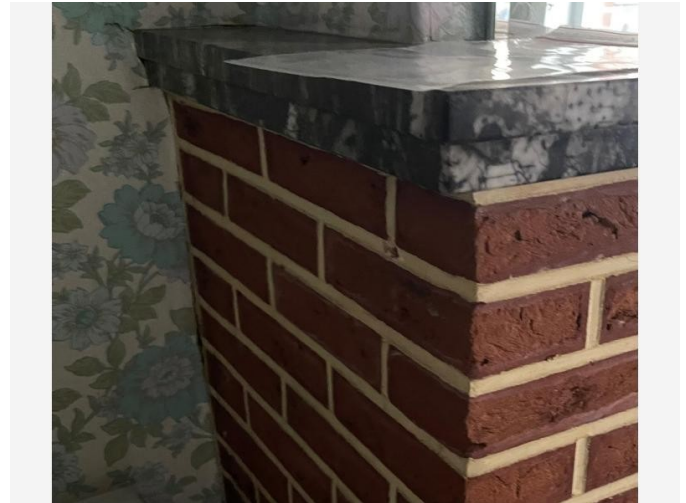
Fiche 8: Voegwerk binnenmuur

Geen asbest

#	Type	Referentie	Resultaat
8.1	Puntmonster	MM02	Geen asbest

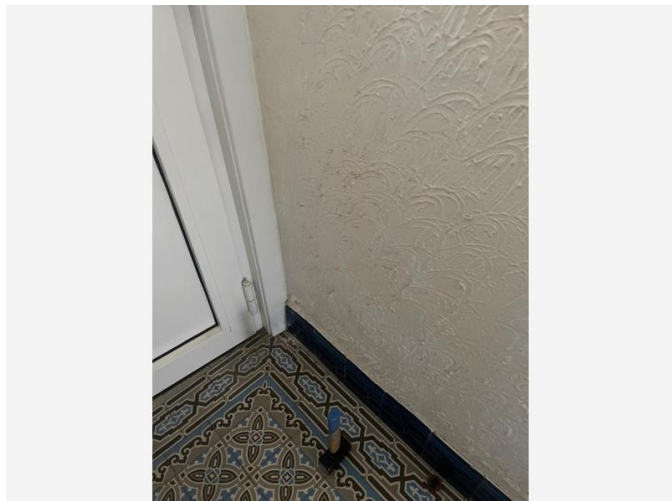
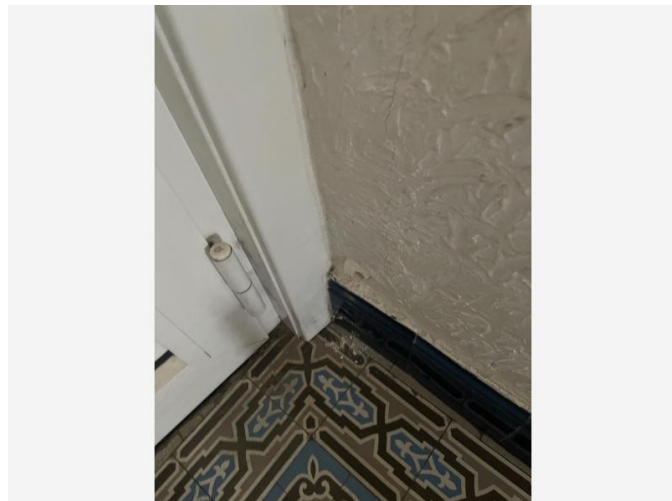
Fiche 9: Pleisterwerk muur hal, woonruimte & slaapkamer

Geen asbest

#	Type	Referentie	Resultaat
9.1	Mengmonster	MM01	Geen asbest
