# Asbestinventarisatetest

Wortegemseweg 3, 8790 Waregem

Attestnummer : 20231020-000321.000

Uitgegeven op : 20.10.2023

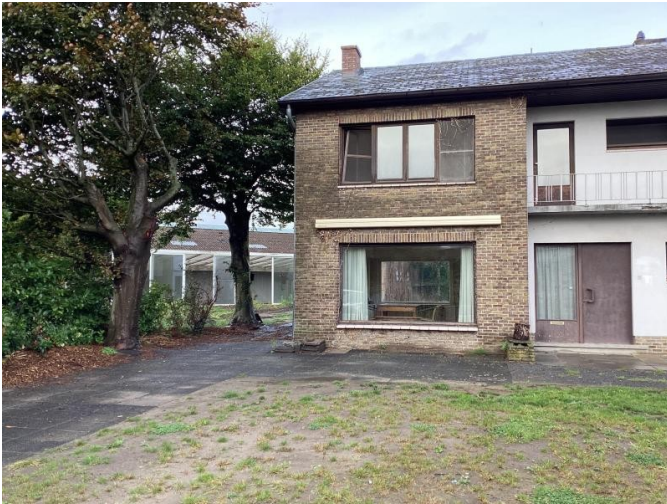
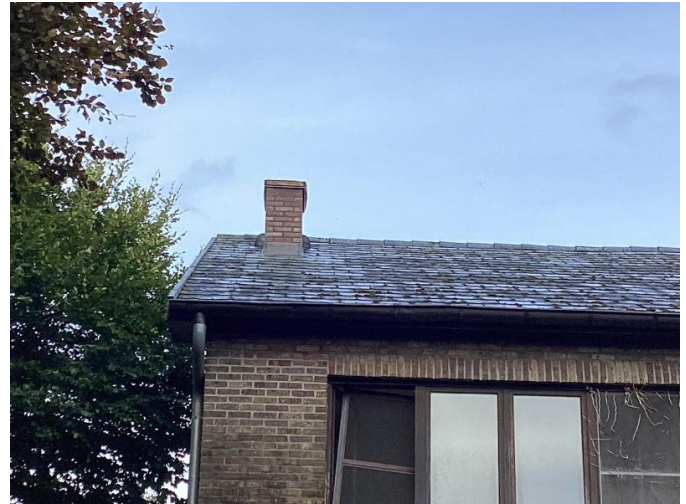
Eindbeoordeling materiaalrisico	Verhoogd materiaalrisico en/of verhoogde kans op vezelvrijgave
---------------------------------	--

Gebondenheid	Categorie 1: hechtgebonden in oorsprong
Asbestsoort (vezeltype)	Crocidoliet aanwezig
Asbestconcentratie	Laag (< 50%)
Afschermingsgraad van het gehele materiaal	Geheel of deels vrij aan de buitenlucht
Toestand van het materiaal	Matig beschadigd, matig verweerd

Beschrijving	Leien dak woonhuis
Omgeving	Buiten
Primaire drager	Schuin dak
Asbestmateriaal	Dak- en gevelbekleding - Lei, shingle
Bindmiddel van asbestmateriaal	Cement
Gebondenheid op basis van bindmiddel	Hecht
Hoeveelheid (oppervlakte - aantal)	• 145,00 m <sup>2</sup> - 1 stuk
Totale oppervlakte	145,00 m <sup>2</sup>
Eenvoudig bereikbaar	Ja
Bevestigingswijze	• Genageld, geniet

<b>Identificatiemethode</b>	Vaststelling zonder monstername
<b>Destructieve handeling voor identificatie</b>	Nee
<b>Opmerking</b>	Dakleien enkel zichtbaar aan de buitenzijde van de woning (vormt 1 geheel met de aangebouwde woning nr. 5). De dakgoten konden niet geïnspecteerd worden. Hoogstwaarschijnlijk bevatten deze mossen van de dakleien.

Verwijderen

- Verwijder dit asbestmateriaal zo snel mogelijk. Volg de toestand goed op.
- Hemelwater dat afspoelt van asbestcement daken of gevels kan asbestdeeltjes bevatten. Gebruik het enkel voor gesloten circuits (bv. spoelen toiletten). Reinig na het vervangen van het dak of de gevel de dakgoten en regenwaterput of -ton om asbesthoudend sediment of slib te verwijderen

- Eenvoudige handelingen: enkel door erkend asbestverwijderaar  
Hechtgebonden materie die behoorlijk verweerd is (korstmossen). De leien fixeren en voorzichtig los maken, vervolgens rustig verwijderen zonder deze te breken of ermee te gooien. Verpakken in dubbelwandige afvalzakken. Aandacht hebben voor persoonlijke beschermingsmaatregelen. Dakgoten nadien grondig kuisen (alle afval verwijderen).

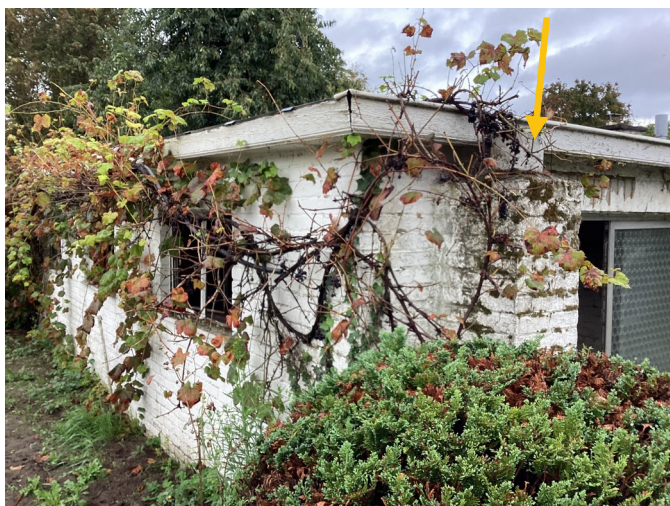
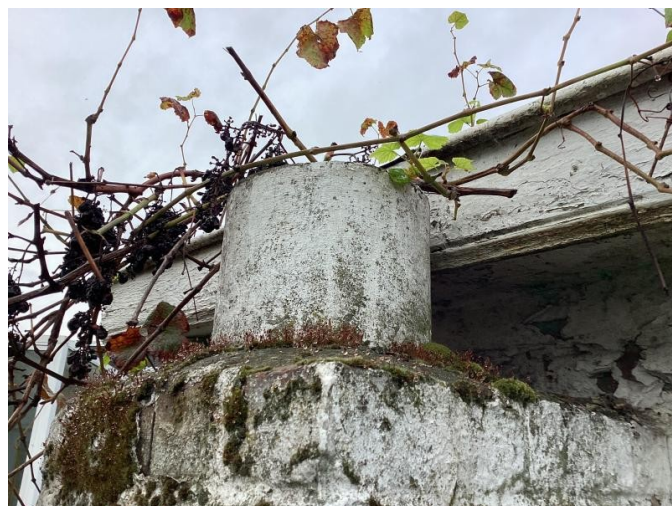
Eindbeoordeling materiaalrisico	Verhoogd materiaalrisico en/of verhoogde kans op vezelvrijgave
---------------------------------	--

Gebondenheid	Categorie 1: hechtgebonden in oorsprong
Asbestsoort (vezeltype)	Crocidoliet aanwezig
Asbestconcentratie	Laag (< 50%)
Afschermingsgraad van het gehele materiaal	Geheel of deels vrij aan de buitenlucht
Toestand van het materiaal	Matig beschadigd, matig verweerd

Beschrijving	Rookgaskanaal garage
Omgeving	Buiten
Primaire drager	Wand buitenschil
Asbestmateriaal	Rookgaskanaal
Bindmiddel van asbestmateriaal	Cement
Gebondenheid op basis van bindmiddel	Hecht
Hoeveelheid (lengte - omtrek - dikte - aantal)	<ul style="list-style-type: none"><li>• 0,20 m - 60,00 cm - 1,00 cm - 1 stuk</li></ul>
Totaal volume	0,001 m <sup>3</sup>
Eenvoudig bereikbaar	Ja
Bevestigingswijze	<ul style="list-style-type: none"><li>• Geklemd</li></ul>
Identificatiemethode	Vaststelling zonder monsternamen

Verwijderen

- Zorg voor een veilig beheer. Vermijd het beschadigen van het asbestmateriaal. Controleer de toestand jaarlijks op wijzigingen.

- Eenvoudige handelingen: mag via doe-het-zelf of door werknemer(s) met opleidingsattest eenvoudige handelingen  
De buis is geklemd. Kan gemakkelijk verwijderd worden zonder de buis te breken.

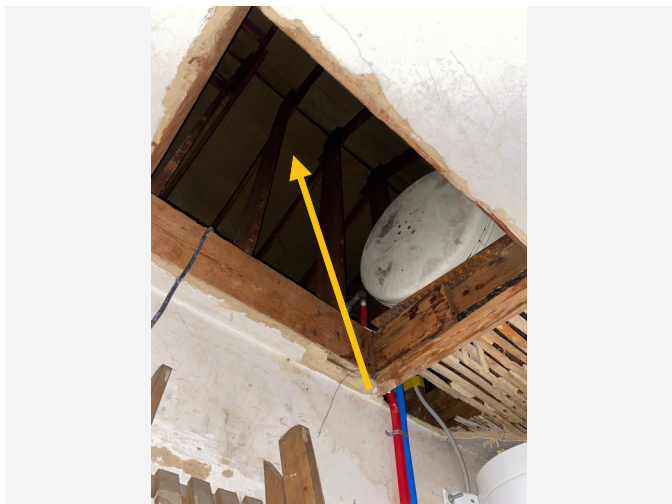
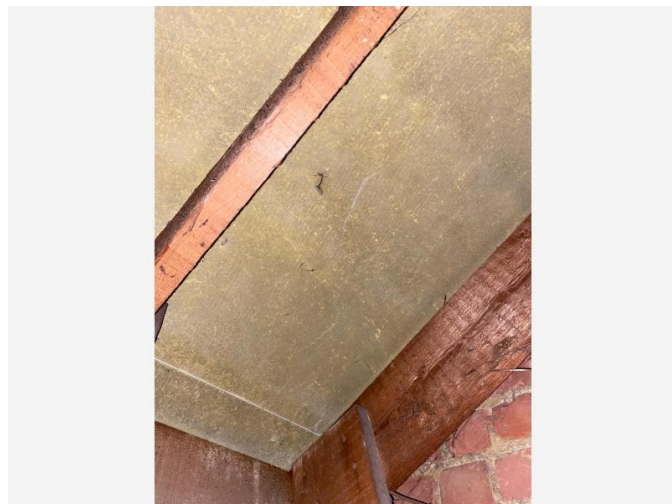
Eindbeoordeling materiaalrisico	Verhoogd materiaalrisico en/of verhoogde kans op vezelvrijgave
---------------------------------	--

Gebondenheid	Categorie 1: hechtgebonden in oorsprong
Asbestsoort (vezeltype)	Crocidoliet aanwezig
Asbestconcentratie	Laag (< 50%)
Afschermingsgraad van het gehele materiaal	Geheel of deels (ook) vrij aan de binnenlucht
Toestand van het materiaal	Licht beschadigd, licht verweerd. Intact materiaal type Pical – asbestboard of categorie III 'gebondenheid'

Beschrijving	Onderdakplaten woonhuis
Omgeving	Binnen
Primaire drager	Schuin dak
Asbestmateriaal	Plaat, paneel, tablet - Type Menuiserite
Bindmiddel van asbestmateriaal	Cement
Gebondenheid op basis van bindmiddel	Hecht
Hoeveelheid (oppervlakte - dikte - aantal)	• 140,00 m <sup>2</sup> - 0,40 cm - 1 stuk
Totaal volume	0,56 m <sup>3</sup>
Eenvoudig bereikbaar	Nee  • Het asbestmateriaal is bedekt (uitgezonderd laag verf, coating, behang, kunststof, textiel) en het wegnemen van het bedekkende materiaal kan niet zonder het bedekkende materiaal te beschadigen.

<b>Bevestigingswijze</b>	<ul style="list-style-type: none"><li>• Genageld, geniet</li></ul>
<b>Identificatiemethode</b>	Vaststelling zonder monstername
<b>Destructieve handeling voor identificatie</b>	Nee
<b>Opmerking</b>	Onderdakplaten zichtbaar op de zolder.

Maatregelen nemen

- Zorg voor een veilig beheer en verwijder dit asbestmateriaal wanneer het bij werken eenvoudig bereikbaar wordt. Controleer de toestand jaarlijks op wijzigingen.

- Eenvoudige handelingen: mag via doe-het-zelf of door werknemer(s) met opleidingsattest eenvoudige handelingen  
Vooraf de zolder legen en de ondergrond bedekken met plasticfolie. De dakleien en panlatten afnemen (en eveneens verwijderen). De platen fixeren en voorzichtig los maken, vervolgens rustig verwijderen zonder deze te breken of ermee te gooien. Verpakken in dubbelwandige afvalzakken. Aandacht hebben voor de persoonlijke beschermingsmaatregelen.

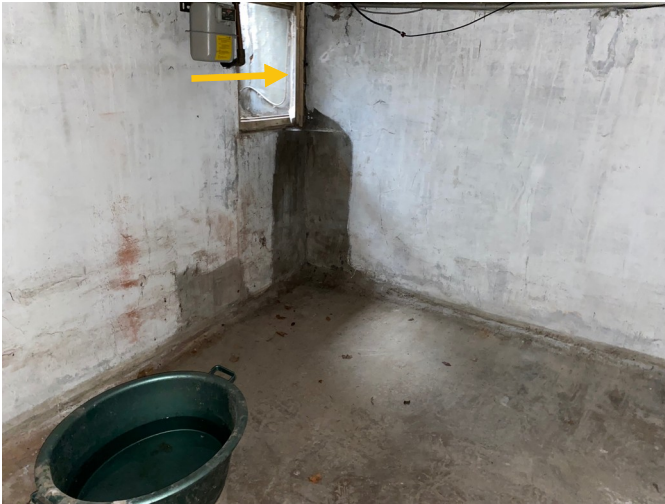
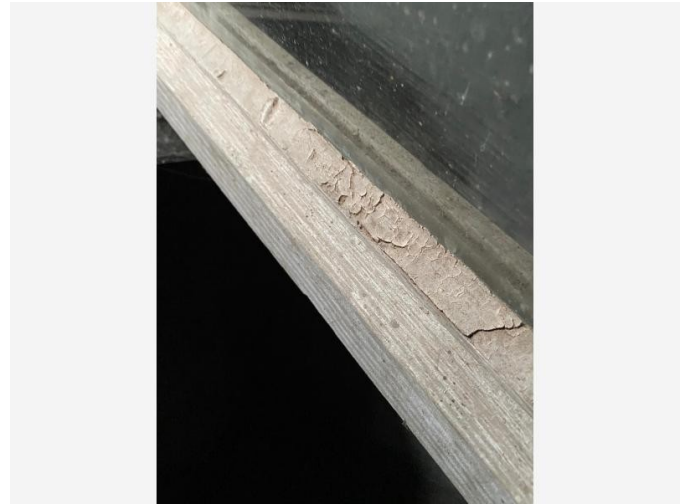
Eindbeoordeling materiaalrisico	Laag materiaalrisico en/of verlaagde kans op vezelvrijgave
---------------------------------	--

Gebondenheid	Categorie 1: hechtgebonden in oorsprong
Asbestsoort (vezeltype)	Amfibool aanwezig, uitgezonderd crocidoliet
Asbestconcentratie	Laag (< 50%)
Afschermingsgraad van het gehele materiaal	Geheel of deels vrij aan de buitenlucht
Toestand van het materiaal	Licht beschadigd, licht verweerd. Intact materiaal type Pical – asbestboard of categorie III 'gebondenheid'

Beschrijving	Mastiek ramen
Omgeving	Buiten
Primaire drager	Wandopening verticaal (raam, deur, ...)
Asbestmateriaal	In-situ afwerkingslagen - Pasta, stopverf, voegsel, stopsel, vulsel, mastiek, kitten, ...
Bindmiddel van asbestmateriaal	Kitten, mastiek, pasta
Gebondenheid op basis van bindmiddel	Hecht
Hoeveelheid (gewicht - aantal)	• 0,20 kg - 1 stuk
Totaal gewicht	0,20 kg
Eenvoudig bereikbaar	Ja
Bevestigingswijze	• Verlijmd, ingegoten, versmeerd

<b>Identificatiemethode</b>	Vaststelling zonder monstername
<b>Destructieve handeling voor identificatie</b>	Nee
<b>Opmerking</b>	Er bevindt zich mogelijks asbesthoudende mastiek in het raam van het toilet en de kelder, telkens aan de buitenzijde, onder een verflaag.

Zorgvuldig beheren

- Zorg voor een veilig beheer. Vermijd het beschadigen van het asbestmateriaal. Controleer de toestand jaarlijks op wijzigingen.

- Eenvoudige handelingen: mag via doe-het-zelf of door werknemer(s) met opleidingsattest eenvoudige handelingen  
Ramen in hun geheel te vervangen zonder de mastiek te manipuleren is de meest gemakkelijke methode (gezien het om enkel glas en oud schrijnwerk gaat, is het vervangen van het volledige raam aangewezen).

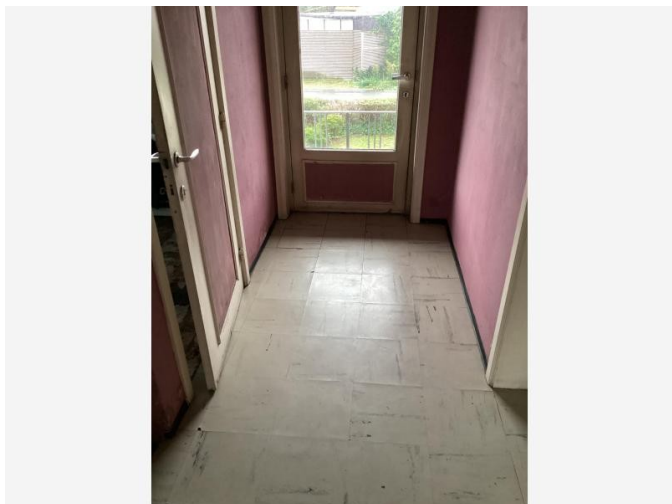
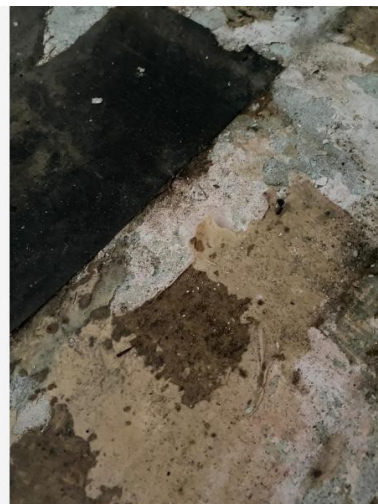
Eindbeoordeling materiaalisico	Laag materiaalisico en/of verlaagde kans op vezelvrijgave
--------------------------------	---

Gebondenheid	Categorie 1: hechtgebonden in oorsprong
Asbestsoort (vezeltype)	Alleen chrysotiel
Asbestconcentratie	Laag (< 50%)
Afschermingsgraad van het gehele materiaal	Geheel of deels (ook) vrij aan binnenluchtstromen
Toestand van het materiaal	Licht beschadigd, licht verweerd. Intact materiaal type Pical – asbestboard of categorie III 'gebondenheid'

#	Type	Referentie	Resultaat
5.1	Puntmonster	2351192-04	Chrysotiel

Beschrijving	Kunststoftegels met onderlaag
Omgeving	Binnen
Primaire drager	Vloer
Asbestmateriaal	Prefab - afwerking - Tegels
Bindmiddel van asbestmateriaal	Kunststof of -hars

<b>Gebondenheid op basis van bindmiddel</b>	Hecht
<b>Hoeveelheid (oppervlakte - dikte - aantal)</b>	<ul style="list-style-type: none"> <li>• 63,00 m<sup>2</sup> - 0,40 cm - 1 stuk</li> </ul>
<b>Totaal volume</b>	0,252 m <sup>3</sup>
<b>Eenvoudig bereikbaar</b>	Ja
<b>Bevestigingswijze</b>	<ul style="list-style-type: none"> <li>• Verlijmd, ingegoten, versmeerd</li> </ul>
<b>Identificatiemethode</b>	Vaststelling met monstername
<b>Destructieve handeling voor identificatie</b>	Nee
<b>Opmerking</b>	<p>Aanwezig op de volledige bovenverdieping. Staalname aan de badkamer.</p> <p>De onderlaag is niet asbesthoudend, de vinyltegels wel. Bericht van labo steekt in bijlage.</p>

Zorgvuldig beheren

- Zorg voor een veilig beheer. Vermijd het beschadigen van het asbestmateriaal. Controleer de toestand jaarlijks op wijzigingen.
- Scherm in afwachting van verwijdering het asbestmateriaal af van luchtstromingen en verstoring: bijvoorbeeld door het te verpakken, te fixeren, af te dekken, signalisatie - afbakening aan te brengen, ...

- Eenvoudige handelingen: mag via doe-het-zelf of door werknemer(s) met opleidingsattest eenvoudige handelingen  
Deze (hechtgebonden) tegels zijn gemakkelijk is hun geheel te verwijderen zonder te breken. Ze zijn gekleefd met een lijm die gemakkelijk lost.

Het is aangeraden om alle tegels te fixeren voor verwijdering. Ze dienen 1 voor 1 op een kalme manier verwijderd te worden. In geen geval mogen ze breken of gebroken worden. Indien toch zou blijken dat de tegels breken dan dienen ze verwijderd te worden door een erkend asbestverwijderaar volgens de methode van hermetische zone. Aandacht hebben voor persoonlijke beschermingsmaatregelen en het asbestmateriaal correct verpakken en afvoeren.

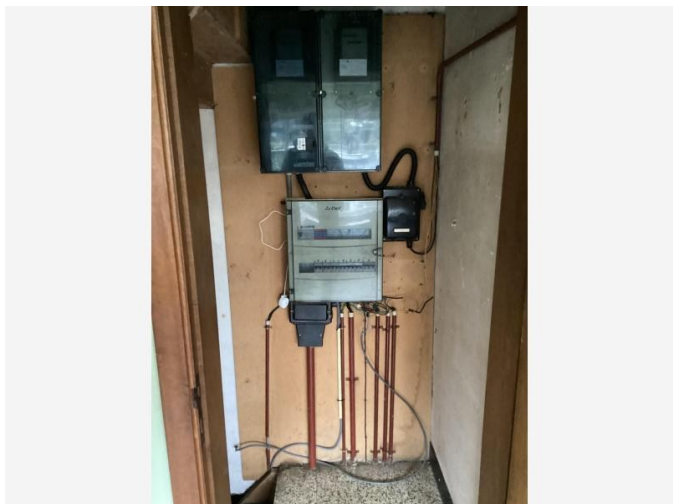
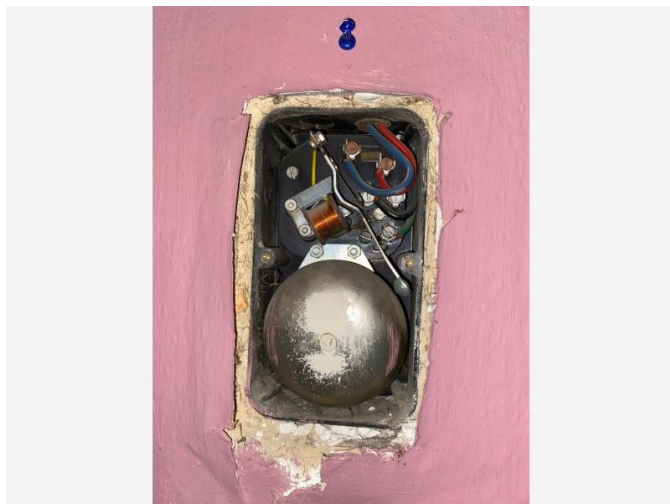
Eindbeoordeling materiaalisico	Laag materiaalisico en/of verlaagde kans op vezelvrijgave
--------------------------------	---

Gebondenheid	Categorie 1: hechtgebonden in oorsprong
Asbestsoort (vezeltype)	Crocidoliet aanwezig
Asbestconcentratie	Laag (< 50%)
Afschermingsgraad van het gehele materiaal	Geheel of deels (ook) vrij aan de binnenlucht
Toestand van het materiaal	Onbeschadigd, niet verweerd

Beschrijving	Bakeliet elektrische toepassingen
Omgeving	Binnen
Primaire drager	Communicatie en elektrische infrastructuur en uitrusting
Asbestmateriaal	Plaat, paneel, tablet - Type Bakeliet
Bindmiddel van asbestmateriaal	Kunststof of -hars
Gebondenheid op basis van bindmiddel	Hecht
Hoeveelheid (oppervlakte - dikte - aantal)	• 0,51 m <sup>2</sup> - 0,40 cm - 1 stuk
Totaal volume	0,002 m <sup>3</sup>
Eenvoudig bereikbaar	Ja
Bevestigingswijze	• Geschroefd
Identificatiemethode	Vaststelling zonder monsternamen

<b>Destructieve handeling voor identificatie</b>	Nee
<b>Opmerking</b>	De schakelaars en contactdozen aan de keldertrap alsook de deurbel aan de traphal.

Zorgvuldig beheren

- Zorg voor een veilig beheer. Vermijd het beschadigen van het asbestmateriaal. Controleer de toestand jaarlijks op wijzigingen.

- Eenvoudige handelingen: mag via doe-het-zelf of door werknemer(s) met opleidingsattest eenvoudige handelingen  
Kan eenvoudig in geheel verwijderd worden zonder schade. Opgelet met stroom en fixatie.

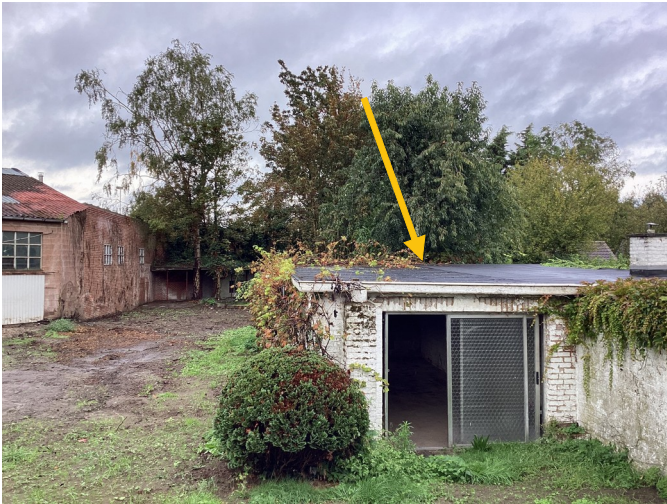
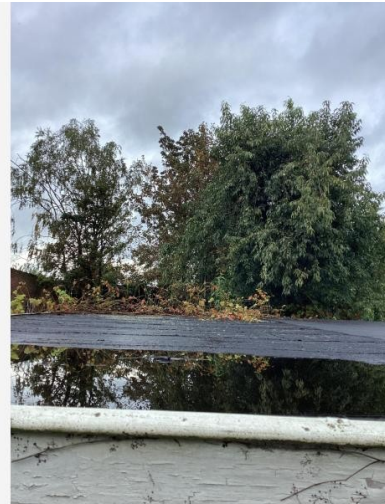
Eindbeoordeling materiaalrisico	Laag materiaalrisico en/of verlaagde kans op vezelvrijgave
---------------------------------	--

Gebondenheid	Categorie 1: hechtgebonden in oorsprong
Asbestsoort (vezeltype)	Crocidoliet aanwezig
Asbestconcentratie	Laag (< 50%)
Afschermingsgraad van het gehele materiaal	Geheel of deels vrij aan de buitenlucht
Toestand van het materiaal	Licht beschadigd, licht verweerd. Intact materiaal type Pical – asbestboard of categorie III 'gebondenheid'

Beschrijving	Roofing garage
Omgeving	Buiten
Primaire drager	Plat dak
Asbestmateriaal	Dak- en gevelbekleding - Roofing
Bindmiddel van asbestmateriaal	Bitumen (roofing, teer, asfalt)
Gebondenheid op basis van bindmiddel	Hecht
Hoeveelheid (oppervlakte - aantal)	• 38,00 m <sup>2</sup> - 1 stuk
Totale oppervlakte	38,00 m <sup>2</sup>
Eenvoudig bereikbaar	Ja
Bevestigingswijze	• Verlijmd, ingegoten, versmeerd

<b>Identificatiemethode</b>	Vaststelling zonder monstername  Motivatie: Groot risico op structurele gevolgschade (lekschade, werking installatie,...)
<b>Destructieve handeling voor identificatie</b>	Nee

Zorgvuldig beheren

- Zorg voor een veilig beheer. Vermijd het beschadigen van het asbestmateriaal. Controleer de toestand jaarlijks op wijzigingen.

- Eenvoudige handelingen: mag via doe-het-zelf of door werknemer(s) met opleidingsattest eenvoudige handelingen  
Hechtgebonden toepassing, roofing lossnijden langs de naden. Vooraf fixeren. Verpakken zonder te breken of te gooien in dubbelwandige afvalzakken.

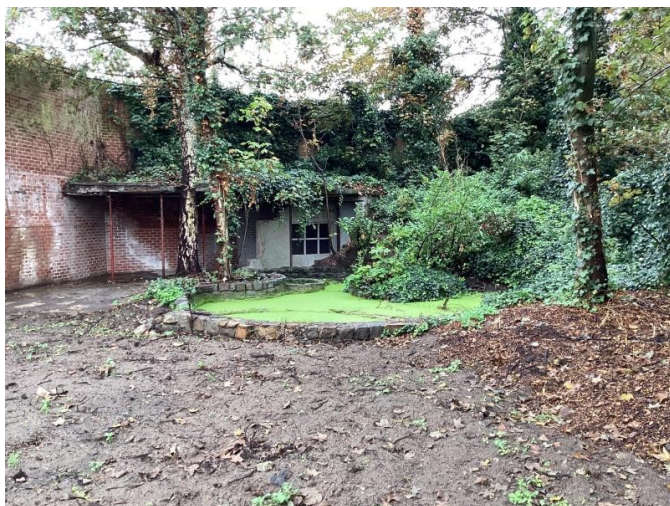
**Reden:** Overwoekerende vegetatie

**Uitleg van de asbestdeskundige:** Overwoekerende vegetatie op het einde van het perceel, bovenop de tuinberging/ constructie achteraan de tuin - mogelijks nog aanwezigheid van verdachte materialen achter/ onder deze overwoekerende vegetatie.

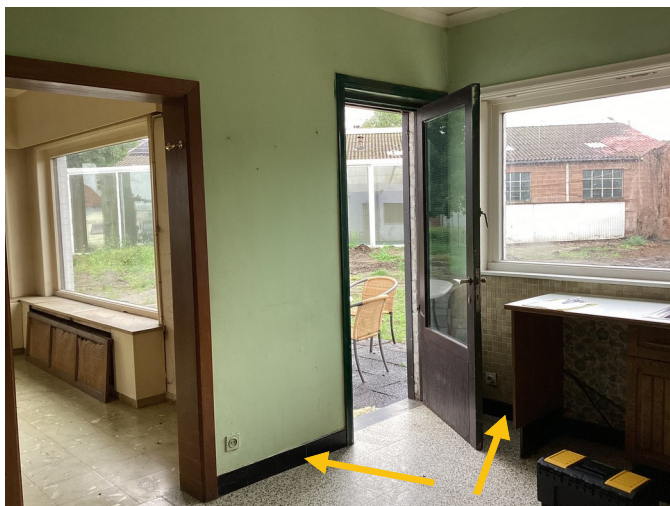
Mogelijk bevindt er zich asbestverdachte tegelijm achter de plinten. Dit was niet waarneembaar, er waren geen bestaande beschadigingen of openingen in de plinten.

Identificatiemethode	Redelijk vermoeden
Primaire drager	Binnenwand
(Asbest)materiaal	In-situ afwerkingslagen - Lijm laag
Bindmiddel	Lijm
Gebondenheid bindmiddel	Hecht

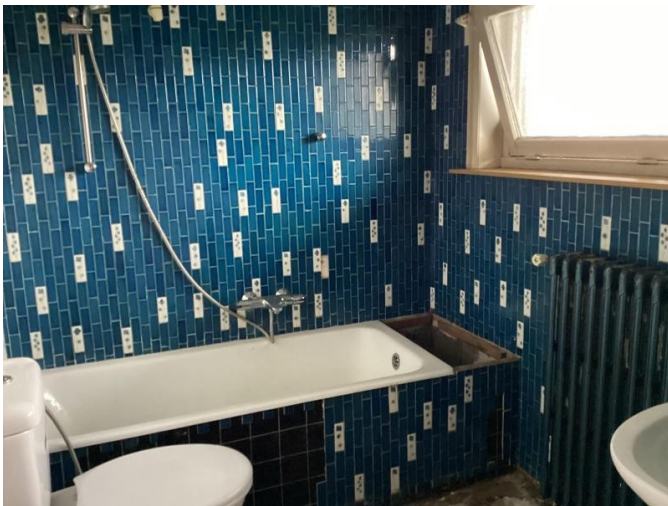
Mogelijk bevindt er zich asbestverdachte tegelijm achter de wandtegels. Dit was niet waarneembaar, er waren geen bestaande beschadigingen of openingen in de wandtegels.

Identificatiemethode	Redelijk vermoeden
Primaire drager	Binnenwand
(Asbest)materiaal	In-situ afwerkingslagen - Lijm laag
Bindmiddel	Lijm
Gebondenheid bindmiddel	Hecht

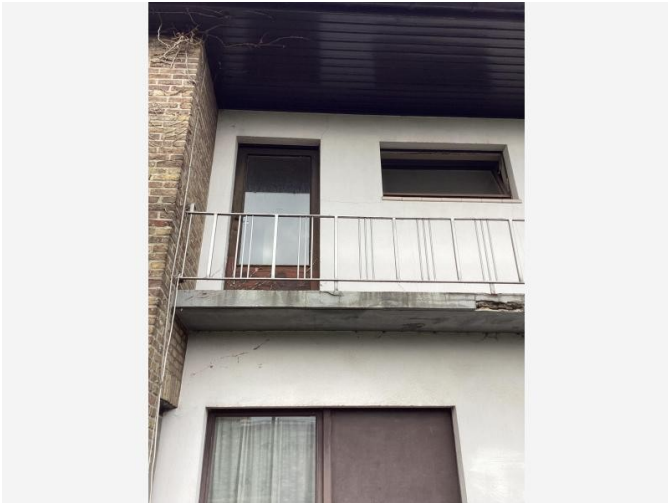
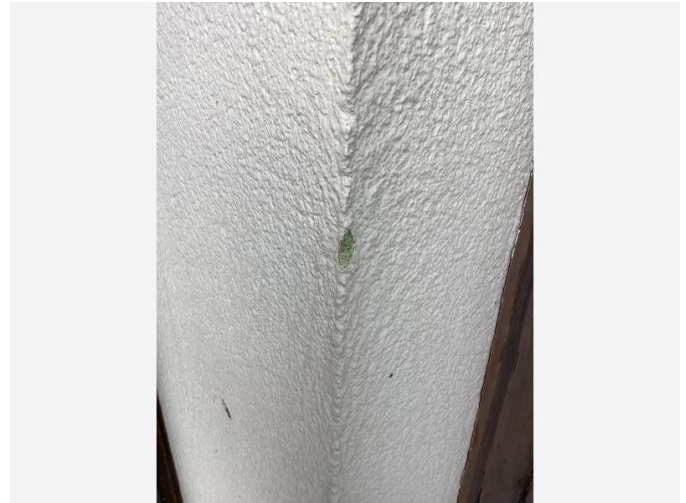
Geen asbest

#	Type	Referentie	Resultaat
11.1	Puntmonster	2351192-03	Geen asbest

Beschrijving	crepi voor- en zijgevel
Omgeving	Buiten
Primaire drager	Wand buitenschil

<b>Bindmiddel van materiaal</b>	Gips - kalk
<b>Gebondenheid op basis van bindmiddel</b>	Niet-hechtgebonden
<b>Hoeveelheid (oppervlakte - dikte - aantal)</b>	• 15,00 m <sup>2</sup> - 0,30 cm - 1 stuk
<b>Totaal volume</b>	0,045 m <sup>3</sup>
<b>Identificatiemethode</b>	Vaststelling met monstername
<b>Destructieve handeling voor identificatie</b>	Nee
<b>Opmerking</b>	Aanwezig aan de voorgevel en zijgevel. Staalname aan de zijgevel.

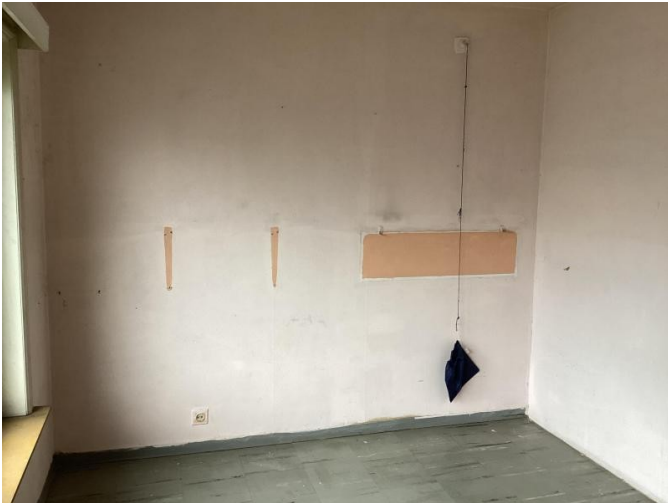
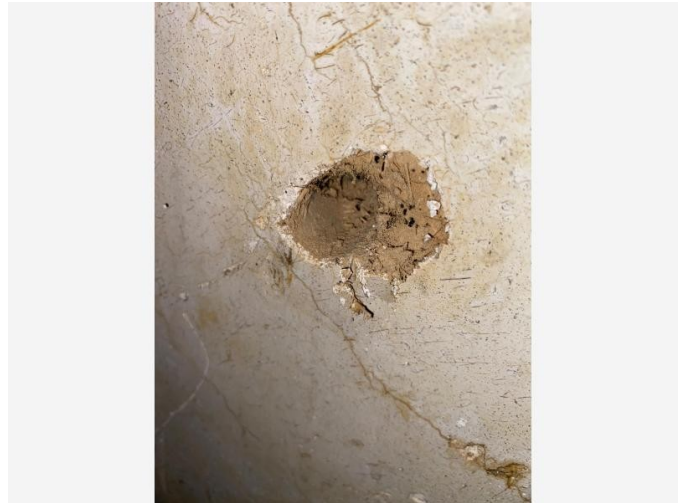
Geen asbest

#	Type	Referentie	Resultaat
12.1	Mengmonster	2351192-01	Geen asbest

Beschrijving	Pleisterwerk binnenwanden
Omgeving	Binnen
Primaire drager	Binnenwand

<b>Bindmiddel van materiaal</b>	Gips - kalk
<b>Gebondenheid op basis van bindmiddel</b>	Niet-hechtgebonden
<b>Hoeveelheid (oppervlakte - dikte - aantal)</b>	<ul style="list-style-type: none"> <li>• 198,00 m<sup>2</sup> - 0,30 cm - 1 stuk</li> </ul>
<b>Totaal volume</b>	0,594 m <sup>3</sup>
<b>Identificatiemethode</b>	Vaststelling met monstername
<b>Destructieve handeling voor identificatie</b>	Nee
<b>Opmerking</b>	<p>Pleisterwerk aanwezig aan de binnenmuren in elke ruimte behalve in de badkamer, kelder (wel aan de keldertrap) en zolder.</p> <p>Staalnames in de keuken, aan de keldertrap, de living, traphal gelijkvloers en slaapkamer achteraan.</p>

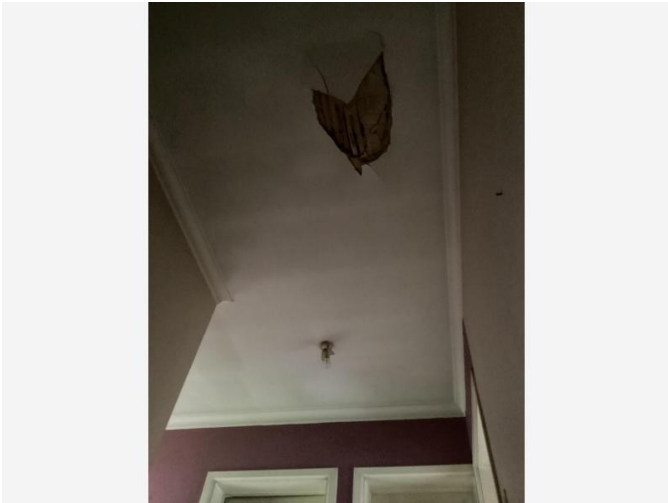
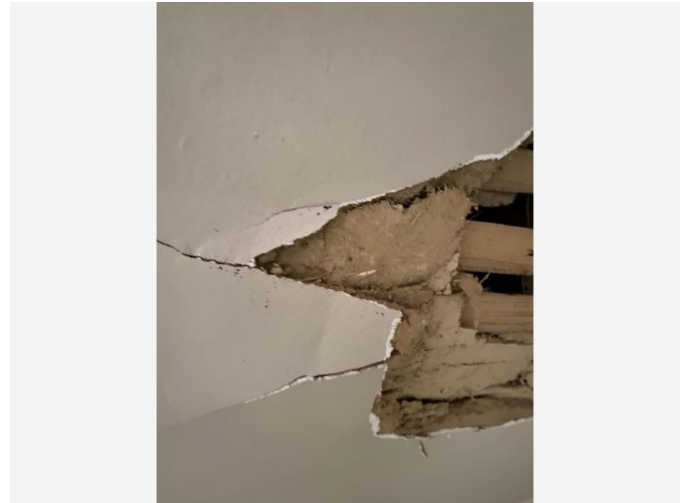
Geen asbest

#	Type	Referentie	Resultaat
13.1	Mengmonster	2351192-02	Geen asbest

Beschrijving	Pleisterwerk plafonds
Omgeving	Binnen
Primaire drager	Plafond

<b>Bindmiddel van materiaal</b>	Gips - kalk
<b>Gebondenheid op basis van bindmiddel</b>	Niet-hechtgebonden
<b>Hoeveelheid (oppervlakte - dikte - aantal)</b>	• 125,00 m <sup>2</sup> - 0,30 cm - 1 stuk
<b>Totaal volume</b>	0,375 m <sup>3</sup>
<b>Identificatiemethode</b>	Vaststelling met monstername
<b>Destructieve handeling voor identificatie</b>	Nee
<b>Opmerking</b>	Geen pleisterwerk zichtbaar aan het plafond van de badkamer, kelder en zolder.  Staalnames in de keuken, traphal 1ste verdieping, en slaapkamer achteraan.
