Asbestinventarisatetest

Spoorweglaan 4, 8760 Meulebeke

Attestnummer : 20221216-000013.000

Uitgegeven op : 16.12.2022

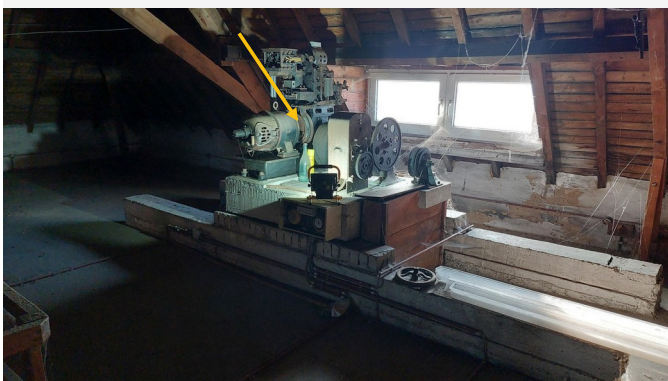
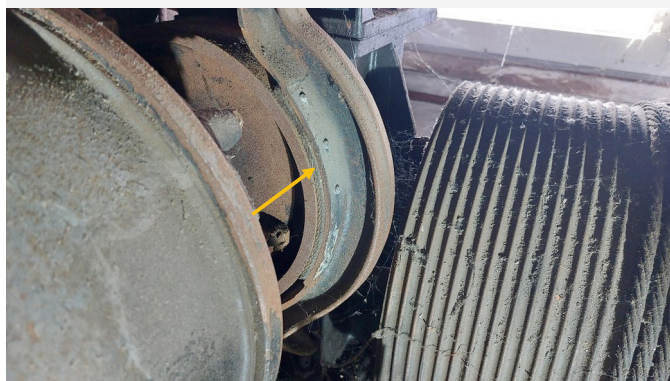
Eindbeoordeling materiaalrisico	Hoog materiaalrisico en/of hoge kans op vezelvrijgave
---------------------------------	---

Gebondenheid	Categorie 1: hechtgebonden in oorsprong
Asbestsoort (vezeltype)	Crocidoliet aanwezig
Asbestconcentratie	Laag (< 50%)
Afschermingsgraad van het gehele materiaal	Geheel of deels (ook) vrij aan de binnenlucht
Toestand van het materiaal	Zwaar beschadigd, zwaar verweerd

Beschrijving	Remschoenen liftmotor
Omgeving	Binnen
Primaire drager	Lift
Asbestmateriaal	Frictiemateriaal (remvoering, remschoen, koppeling, ...)
Bindmiddel van asbestmateriaal	Cement
Gebondenheid op basis van bindmiddel	Hecht
Hoeveelheid (gewicht - aantal)	<ul style="list-style-type: none">• 1,00 kg - 1 stuk
Totaal gewicht	1,00 kg
Eenvoudig bereikbaar	Ja
Bevestigingswijze	<ul style="list-style-type: none">• Geklemd
Identificatiemethode	Vaststelling zonder monsternamen

Dringend verwijderen

- Verwijder dit asbestmateriaal zo snel mogelijk. Volg de toestand goed op.

- Eenvoudige handelingen: mag via doe-het-zelf of door werknemer(s) met opleidingsattest eenvoudige handelingen
Deze toepassing dient best verwijderd te worden bij een volgend onderhoud door een techniker met opleidingsattest eenvoudige handelingen

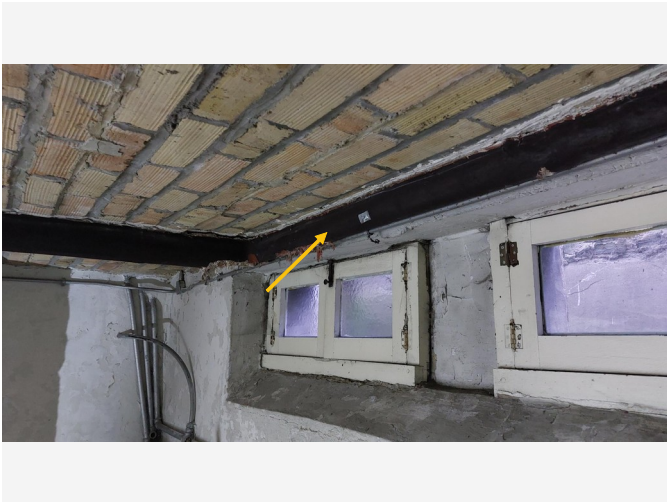
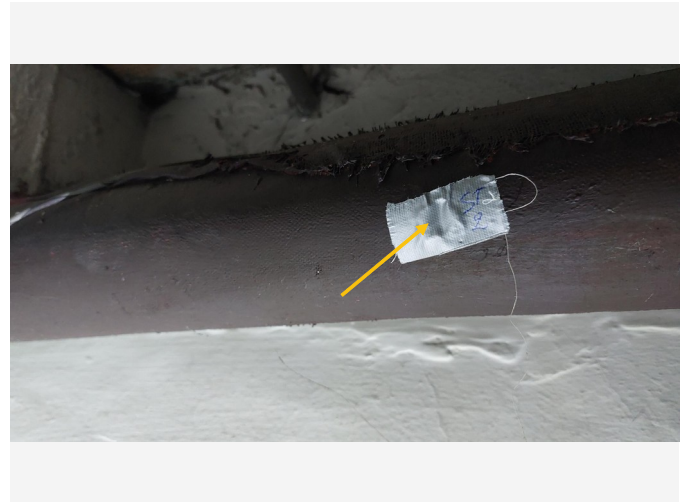
Eindbeoordeling materiaalrisico	Verhoogd materiaalrisico en/of verhoogde kans op vezelvrijgave
---------------------------------	--

Gebondenheid	Categorie 2: niet-hechtgebonden met matrix
Asbestsoort (vezeltype)	Amfibool aanwezig, uitgezonderd crocidoliet
Asbestconcentratie	Hoog ($\geq 50\%$)
Afschermingsgraad van het gehele materiaal	Geheel of deels (ook) vrij aan de binnenlucht
Toestand van het materiaal	Licht beschadigd, licht verweerd. Intact materiaal type Pical – asbestboard of categorie III 'gebondenheid'

#	Type	Referentie	Resultaat
2.1	Mengmonster	ST 001 - recht stuk	Chrysotiel
2.2	Mengmonster	ST 002 - recht stuk	Geen asbest
2.3	Mengmonster	ST 003 - recht stuk	Chrysotiel, Amosiet
2.4	Mengmonster	ST 004 - bochtstuk	Amosiet

Beschrijving	Buisisolatie kelder
Omgeving	Binnen
Primaire drager	HVAC infrastructuur en uitrusting
Asbestmateriaal	In-situ afwerkingslagen - Thermische isolatie

Verwijderen

- Zorg voor een veilig beheer. Vermijd het beschadigen van het asbestmateriaal. Controleer de toestand jaarlijks op wijzigingen.

- Hermetische zone (erkend asbestverwijderaar)
Verwijdering van buisisolatie dient te gebeuren in hermetische zone

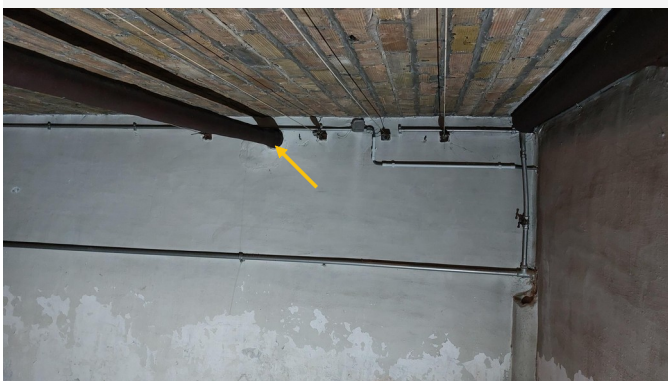
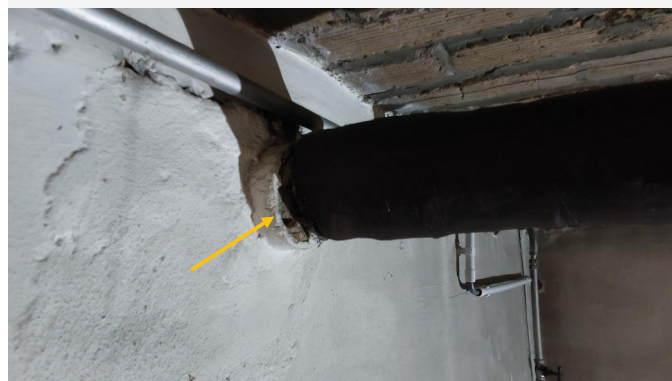
Eindbeoordeling materiaalrisico	Verhoogd materiaalrisico en/of verhoogde kans op vezelvrijgave
---------------------------------	--

Gebondenheid	Categorie 1: hechtgebonden in oorsprong
Asbestsoort (vezeltype)	Crocidoliet aanwezig
Asbestconcentratie	Laag (< 50%)
Afschermingsgraad van het gehele materiaal	Geheel of deels (ook) vrij aan de binnenlucht
Toestand van het materiaal	Licht beschadigd, licht verweerd. Intact materiaal type Pical – asbestboard of categorie III 'gebondenheid'

Beschrijving	Doorvoerbuis kelder
Omgeving	Binnen
Primaire drager	Wand buitenschil
Asbestmateriaal	Verloren bekisting - Buis, koker
Bindmiddel van asbestmateriaal	Cement
Gebondenheid op basis van bindmiddel	Hecht
Hoeveelheid (lengte - omtrek - dikte - aantal)	<ul style="list-style-type: none">• 0,50 m - 20,00 cm - 2,00 cm - 1 stuk
Totaal volume	0,002 m ³
Eenvoudig bereikbaar	Ja
Bevestigingswijze	<ul style="list-style-type: none">• Verlijmd, ingegoten, versmeerd

Verwijderen

- Zorg voor een veilig beheer en verwijder dit asbestmateriaal wanneer het bij werken eenvoudig bereikbaar wordt. Controleer de toestand jaarlijks op wijzigingen.

- Hermetische zone (erkend asbestverwijderaars)
Het verwijderen van ingemetselde kokers dient best te gebeuren onder hermetische zone

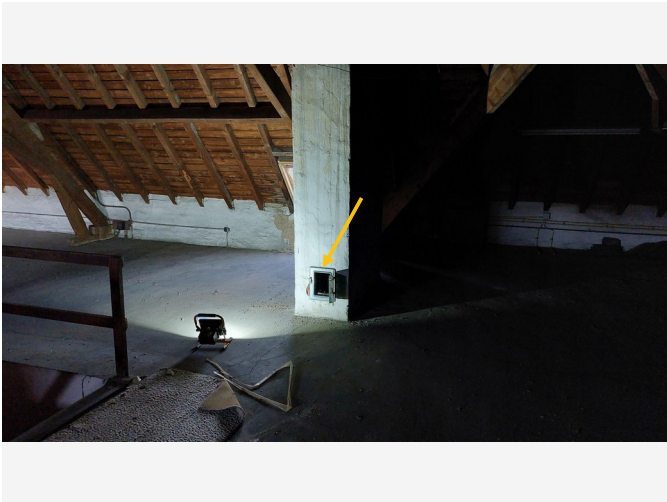
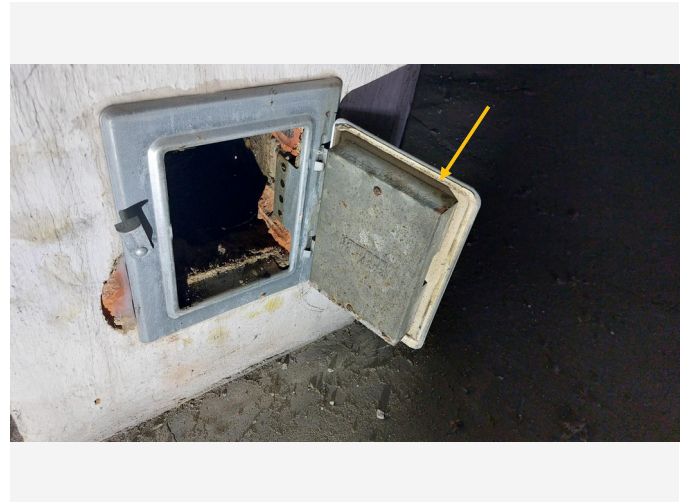
Eindbeoordeling materiaalrisico	Verhoogd materiaalrisico en/of verhoogde kans op vezelvrijgave
---------------------------------	--

Gebondenheid	Categorie 3: niet-hechtgebonden met weinig of geen matrix
Asbestsoort (vezeltype)	Alleen chrysotiel
Asbestconcentratie	Hoog ($\geq 50\%$)
Afschermingsgraad van het gehele materiaal	Geheel of deels (ook) vrij aan de binnenlucht
Toestand van het materiaal	Licht beschadigd, licht verweerd. Intact materiaal type Pical – asbestboard of categorie III 'gebondenheid'

Beschrijving	Dichting roetluikje zolder
Omgeving	Binnen
Primaire drager	Wandopening verticaal (raam, deur, ...)
Asbestmateriaal	Koord, lint, band, strip
Bindmiddel van asbestmateriaal	Weinig of geen bindmiddel (textiel, bevolking, ...)
Gebondenheid op basis van bindmiddel	Niet-hechtgebonden
Hoeveelheid (lengte - omtrek - aantal)	<ul style="list-style-type: none">1,00 m - 3,00 cm - 1 stuk
Totale oppervlakte	0,03 m ²
Eenvoudig bereikbaar	Ja
Bevestigingswijze	<ul style="list-style-type: none">Geklemd
Identificatiemethode	Vaststelling zonder monsternamen

Verwijderen

- Verwijder dit asbestmateriaal zo snel mogelijk. Volg de toestand goed op.

- Eenvoudige handelingen: enkel door erkend asbestverwijderaar
De dichting dient best verwijderd te worden door een erkend asbestverwijderaar

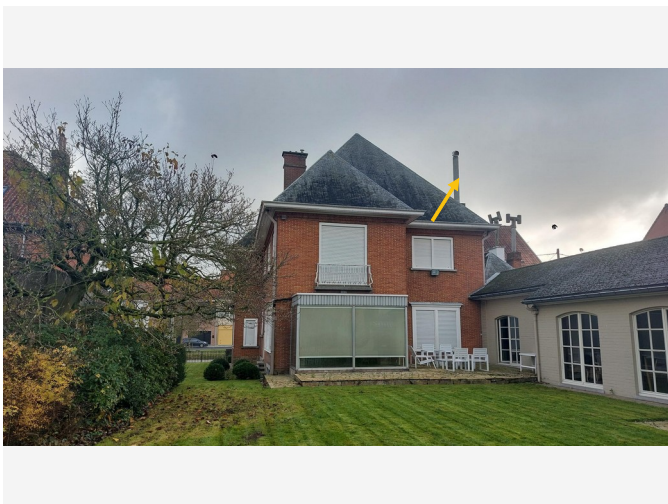
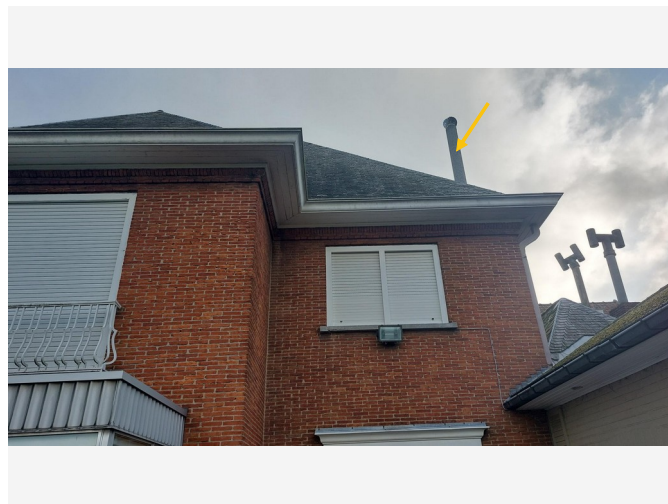
Eindbeoordeling materiaalrisico	Laag materiaalrisico en/of verlaagde kans op vezelvrijgave
---------------------------------	--

Gebondenheid	Categorie 1: hechtgebonden in oorsprong
Asbestsoort (vezeltype)	Crocidoliet aanwezig
Asbestconcentratie	Laag (< 50%)
Afschermingsgraad van het gehele materiaal	Geheel of deels vrij van de buitenlucht
Toestand van het materiaal	Licht beschadigd, licht verweerd. Intact materiaal type Pical – asbestboard of categorie III 'gebondenheid'

Beschrijving	Schoorsteen op dak
Omgeving	Buiten
Primaire drager	Schuin dak
Asbestmateriaal	Rookgaskanaal
Bindmiddel van asbestmateriaal	Cement
Gebondenheid op basis van bindmiddel	Hecht
Hoeveelheid (lengte - omtrek - dikte - aantal)	<ul style="list-style-type: none">• 3,00 m - 60,00 cm - 2,00 cm - 1 stuk
Totaal volume	0,036 m ³
Eenvoudig bereikbaar	Ja
Bevestigingswijze	<ul style="list-style-type: none">• Geklemd

Verwijderen

- Zorg voor een veilig beheer. Vermijd het beschadigen van het asbestmateriaal. Controleer de toestand jaarlijks op wijzigingen.

- Eenvoudige handelingen: mag via doe-het-zelf of door werknemer(s) met opleidingsattest eenvoudige handelingen

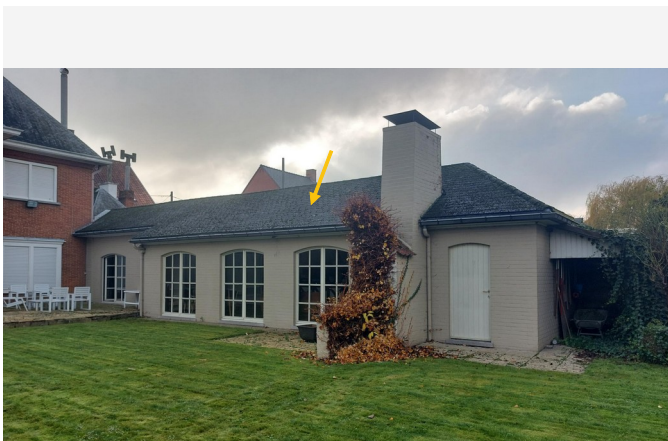
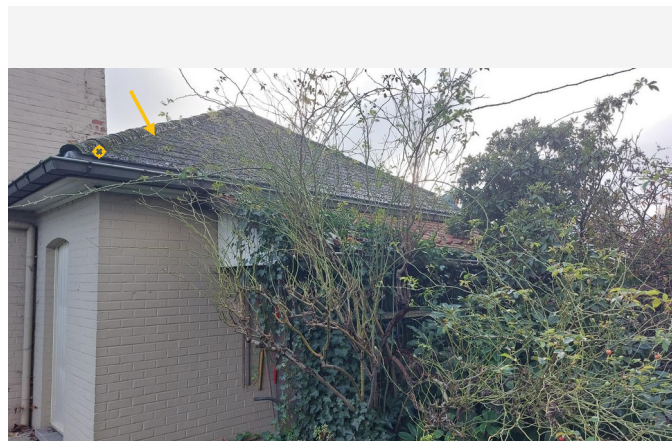
Eindbeoordeling materiaalrisico	Laag materiaalrisico en/of verlaagde kans op vezelvrijgave
---------------------------------	--

Gebondenheid	Categorie 1: hechtgebonden in oorsprong
Asbestsoort (vezeltype)	Crocidoliet aanwezig
Asbestconcentratie	Laag (< 50%)
Afschermingsgraad van het gehele materiaal	Geheel of deels vrij van de buitenlucht
Toestand van het materiaal	Licht beschadigd, licht verweerd. Intact materiaal type Pical – asbestboard of categorie III 'gebondenheid'

#	Type	Referentie	Resultaat
6.1	Puntmonster	ST 007	Chrysotiel, Crocidoliet

Beschrijving	Dakleien achterbouw
Omgeving	Buiten
Primaire drager	Schuin dak
Asbestmateriaal	Dak- en gevelbekleding - Lei, shingle
Bindmiddel van asbestmateriaal	Cement
Gebondenheid op basis van bindmiddel	Hecht
Hoeveelheid (oppervlakte - aantal)	• 100,00 m ² - 1 stuk

Verwijderen

- Zorg voor een veilig beheer. Vermijd het beschadigen van het asbestmateriaal. Controleer de toestand jaarlijks op wijzigingen.

- Eenvoudige handelingen: mag via doe-het-zelf of door werknemer(s) met opleidingsattest eenvoudige handelingen

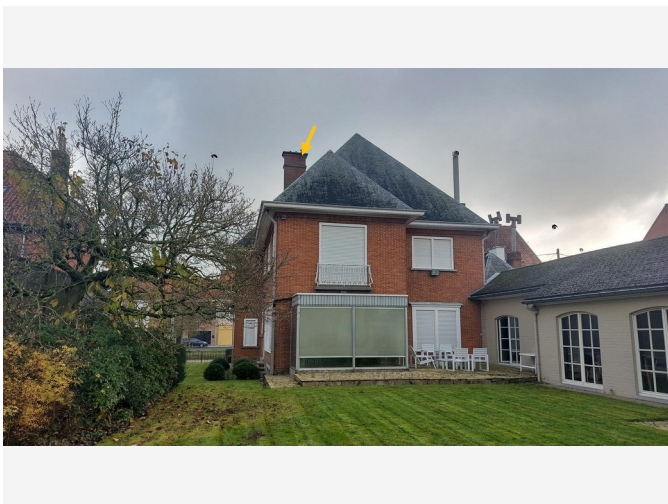
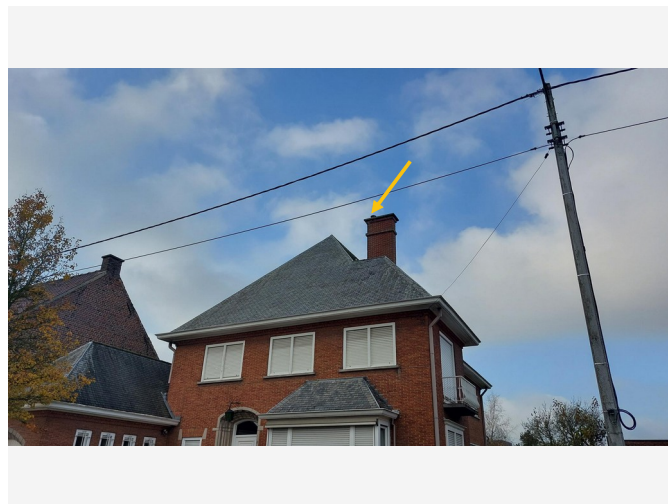
Eindbeoordeling materiaalrisico	Laag materiaalrisico en/of verlaagde kans op vezelvrijgave
---------------------------------	--

Gebondenheid	Categorie 1: hechtgebonden in oorsprong
Asbestsoort (vezeltype)	Crocidoliet aanwezig
Asbestconcentratie	Laag (< 50%)
Afschermingsgraad van het gehele materiaal	Geheel of deels vrij van de buitenlucht
Toestand van het materiaal	Licht beschadigd, licht verweerd. Intact materiaal type Pical – asbestboard of categorie III 'gebondenheid'

Beschrijving	Schouwhoed
Omgeving	Buiten
Primaire drager	Schuin dak
Asbestmateriaal	Schouwhoed, ventilatiekap (anti-windval)
Bindmiddel van asbestmateriaal	Cement
Gebondenheid op basis van bindmiddel	Hecht
Hoeveelheid (gewicht - aantal)	<ul style="list-style-type: none">• 20,00 kg - 1 stuk
Totaal gewicht	20,00 kg
Eenvoudig bereikbaar	Ja
Bevestigingswijze	<ul style="list-style-type: none">• Geklemd
Identificatiemethode	Vaststelling zonder monsternamen

Verwijderen

- Zorg voor een veilig beheer. Vermijd het beschadigen van het asbestmateriaal. Controleer de toestand jaarlijks op wijzigingen.

- Eenvoudige handelingen: mag via doe-het-zelf of door werknemer(s) met opleidingsattest eenvoudige handelingen

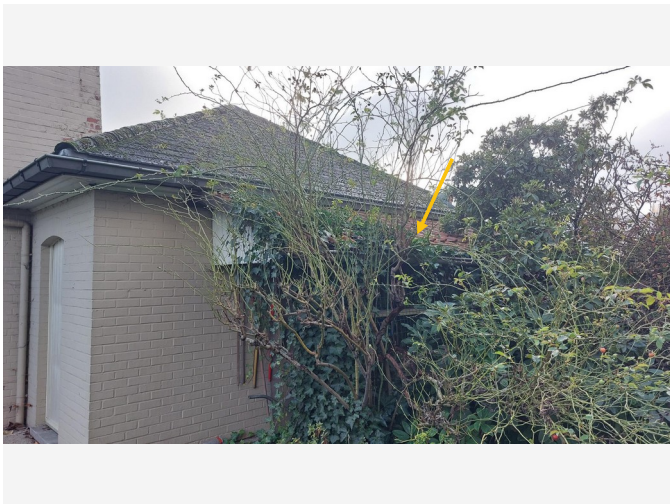
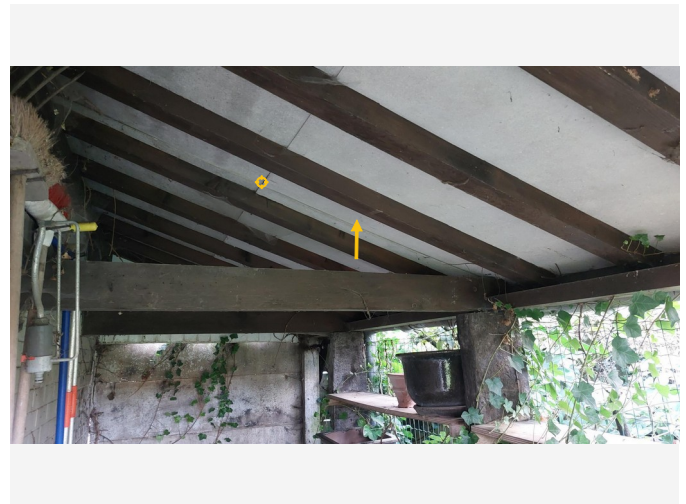
Eindbeoordeling materiaalrisico	Laag materiaalrisico en/of verlaagde kans op vezelvrijgave
---------------------------------	--

Gebondenheid	Categorie 1: hechtgebonden in oorsprong
Asbestsoort (vezeltype)	Alleen chrysotiel
Asbestconcentratie	Laag (< 50%)
Afschermingsgraad van het gehele materiaal	Geheel of deels vrij van de buitenlucht
Toestand van het materiaal	Licht beschadigd, licht verweerd. Intact materiaal type Pical – asbestboard of categorie III 'gebondenheid'

#	Type	Referentie	Resultaat
8.1	Puntmonster	ST 008	Chrysotiel

Beschrijving	Onderdak buitenberging
Omgeving	Binnen
Primaire drager	Schuin dak
Asbestmateriaal	Dak- en gevelbekleding - Plaat
Bindmiddel van asbestmateriaal	Cement
Gebondenheid op basis van bindmiddel	Hecht
Hoeveelheid (oppervlakte - dikte - aantal)	• 9,00 m ² - 0,30 cm - 1 stuk

Zorgvuldig beheren

- Zorg voor een veilig beheer. Vermijd het beschadigen van het asbestmateriaal. Controleer de toestand jaarlijks op wijzigingen.

- Eenvoudige handelingen: mag via doe-het-zelf of door werknemer(s) met opleidingsattest eenvoudige handelingen

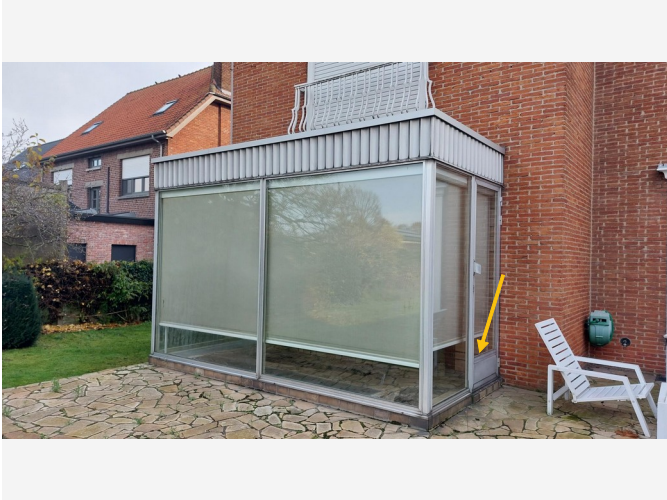
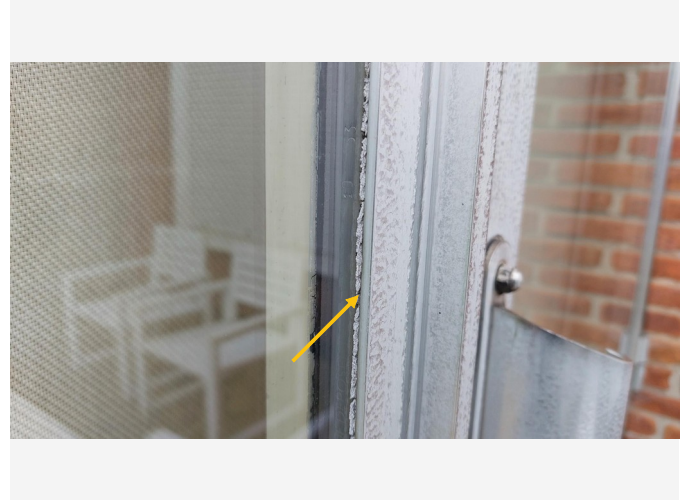
Fiche 9: Mastiek aluminium buitenschrijnwerk varanda

Eindbeoordeling materiaalrisico	Laag materiaalrisico en/of verlaagde kans op vezelvrijgave
---------------------------------	--

Gebondenheid	Categorie 1: hechtgebonden in oorsprong
Asbestsoort (vezeltype)	Amfibool aanwezig, uitgezonderd crocidoliet
Asbestconcentratie	Laag (< 50%)
Afschermingsgraad van het gehele materiaal	Geheel of deels vrij van de buitenlucht
Toestand van het materiaal	Licht beschadigd, licht verweerd. Intact materiaal type Pical – asbestboard of categorie III 'gebondenheid'

Beschrijving	Mastiek aluminium buitenschrijnwerk varanda
Omgeving	Buiten
Primaire drager	Wandopening verticaal (raam, deur, ...)
Asbestmateriaal	In-situ afwerkingslagen - Pasta, stopverf, voegsel, stopsel, vulsel, mastiek, kitten, ...
Bindmiddel van asbestmateriaal	Kitten, mastiek, pasta
Gebondenheid op basis van bindmiddel	Hecht
Hoeveelheid (gewicht - aantal)	<ul style="list-style-type: none">• 0,50 kg - 1 stuk
Totaal gewicht	0,50 kg
Eenvoudig bereikbaar	Ja
Bevestigingswijze	<ul style="list-style-type: none">• Verlijmd, ingegoten, versmeerd

Identificatiemethode	Vaststelling zonder monstername
Destructieve handeling voor identificatie	Nee
Opmerking	De mastiek tussen aluminium buitenschrijnwerk veranda en glas is vermoedelijk asbesthoudend. Een staal nemen van deze toepassing is niet mogelijk wegens gevaar op breuk van het glas.

Zorgvuldig beheren

- Zorg voor een veilig beheer. Vermijd het beschadigen van het asbestmateriaal. Controleer de toestand jaarlijks op wijzigingen.

- Eenvoudige handelingen: mag via doe-het-zelf of door werknemer(s) met opleidingsattest eenvoudige handelingen

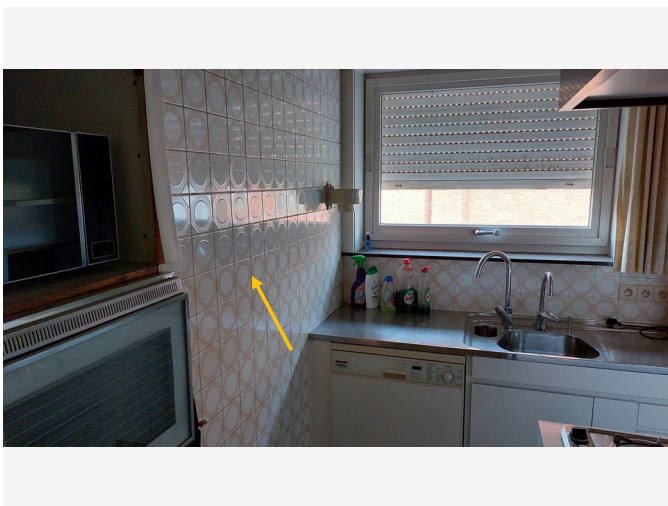
Mogelijk is de lijmlaag (cementering) van de faiencetegels asbesthoudend.

Identificatiemethode	Redelijk vermoeden
Primaire drager	Binnenwand
(Asbest)materiaal	In-situ afwerkingslagen - Lijmlaag
Bindmiddel	Cement
Gebondenheid bindmiddel	Hecht

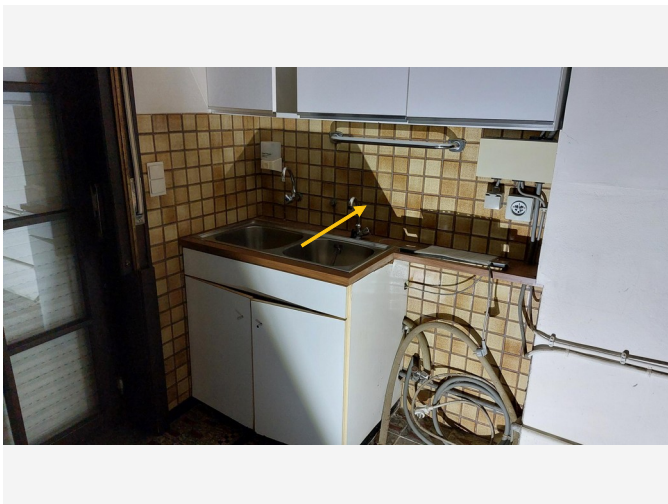
Mogelijk is de lijmlaag (cementering) van de faiencetegels asbesthoudend.

Identificatiemethode	Redelijk vermoeden
Primaire drager	Binnenwand
(Asbest)materiaal	In-situ afwerkingslagen - Lijmlaag
Bindmiddel	Cement
Gebondenheid bindmiddel	Hecht

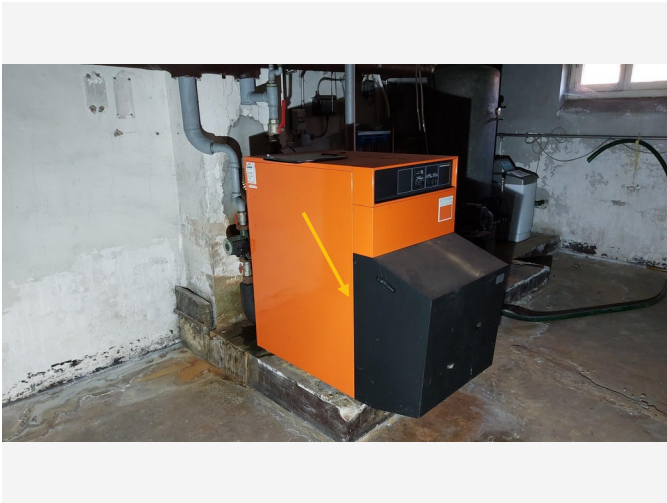
Vermoedelijk is de dichting van de brander asbesthoudend, het jaartal van de brander is niet gekend.

Identificatiemethode	Redelijk vermoeden
Primaire drager	HVAC infrastructuur en uitrusting
(Asbest)materiaal	Pakking, dichting
Bindmiddel	Weinig of geen bindmiddel (textiel, bevlokkings, ...)
Gebondenheid bindmiddel	Niet-hechtgebonden

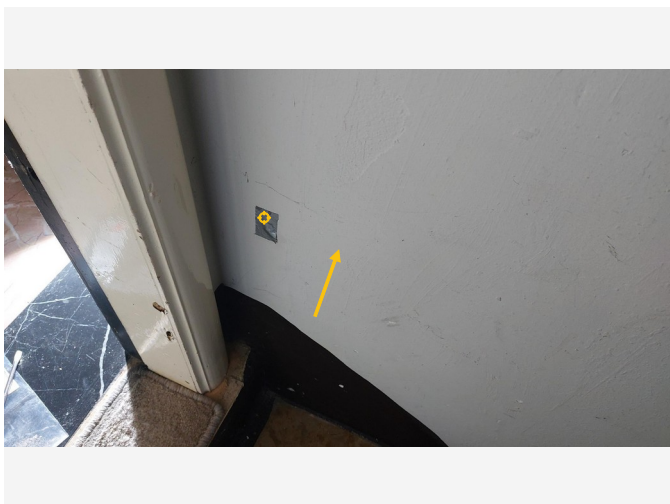
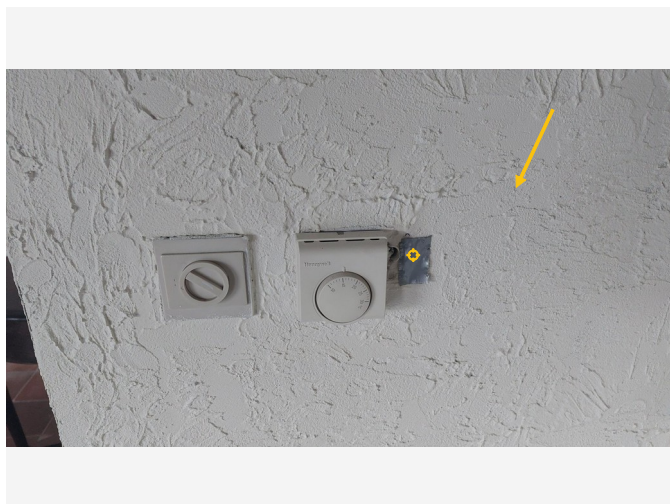
Geen asbest

#	Type	Referentie	Resultaat
13.1	Mengmonster	ST 005	Geen asbest

Beschrijving	Pleisterwerk muren
Omgeving	Binnen
Primaire drager	Binnenwand

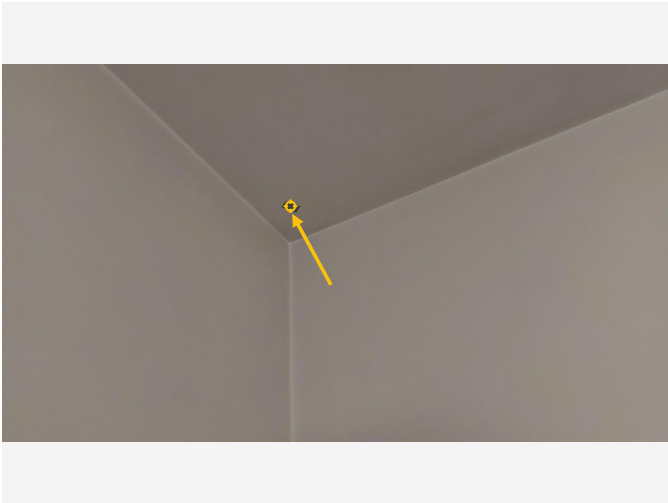
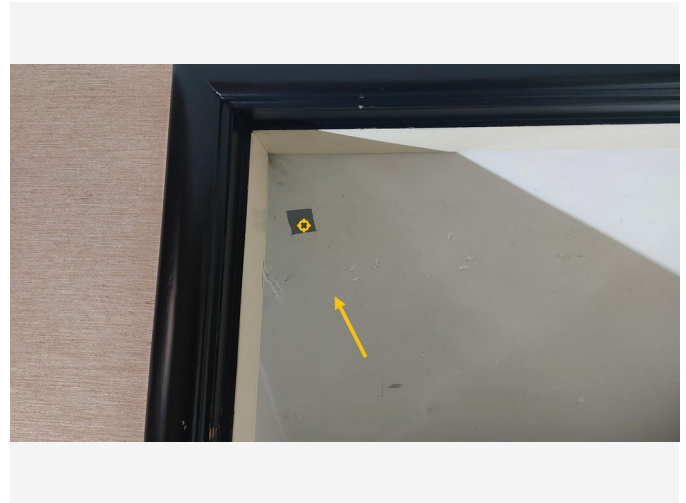
Fiche 14: Pleisterwerk plafond

Geen asbest

#	Type	Referentie	Resultaat
14.1	Mengmonster	ST 006	Geen asbest

Beschrijving	Pleisterwerk plafond
Omgeving	Binnen
Primaire drager	Binnenwand
Bindmiddel van materiaal	Gips - kalk
