Asbestinventarisatetest

Burgemeester Gillonlaan 115/+ garage 2-11, 8500 Kortrijk

Attestnummer : 20240209-000419.000

Uitgegeven op : 09.02.2024

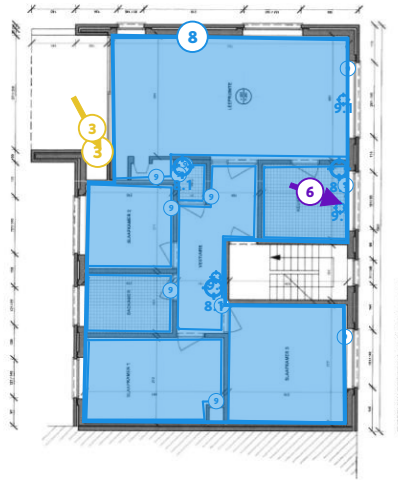
Plan 1.1: Plan_+1 en +2

Beschrijving	Type	Actie
3. 6 - Glasalplaat	Asbestmateriaal	Zorgvuldig beheren
6. 7 - dempingsplaat onder lavabo	Advies	-
8. 2 - pleister plafond +1 droog, nat en technische ruimte (m)	Geen asbest	-
8.1 Code: Staal 2	Puntmonster	-
9. 1 - Pleister wand +1 droge en natte ruimte, technische ruimte (m)	Geen asbest	-
9.1 Code: Staal 1	Mengmonster	-

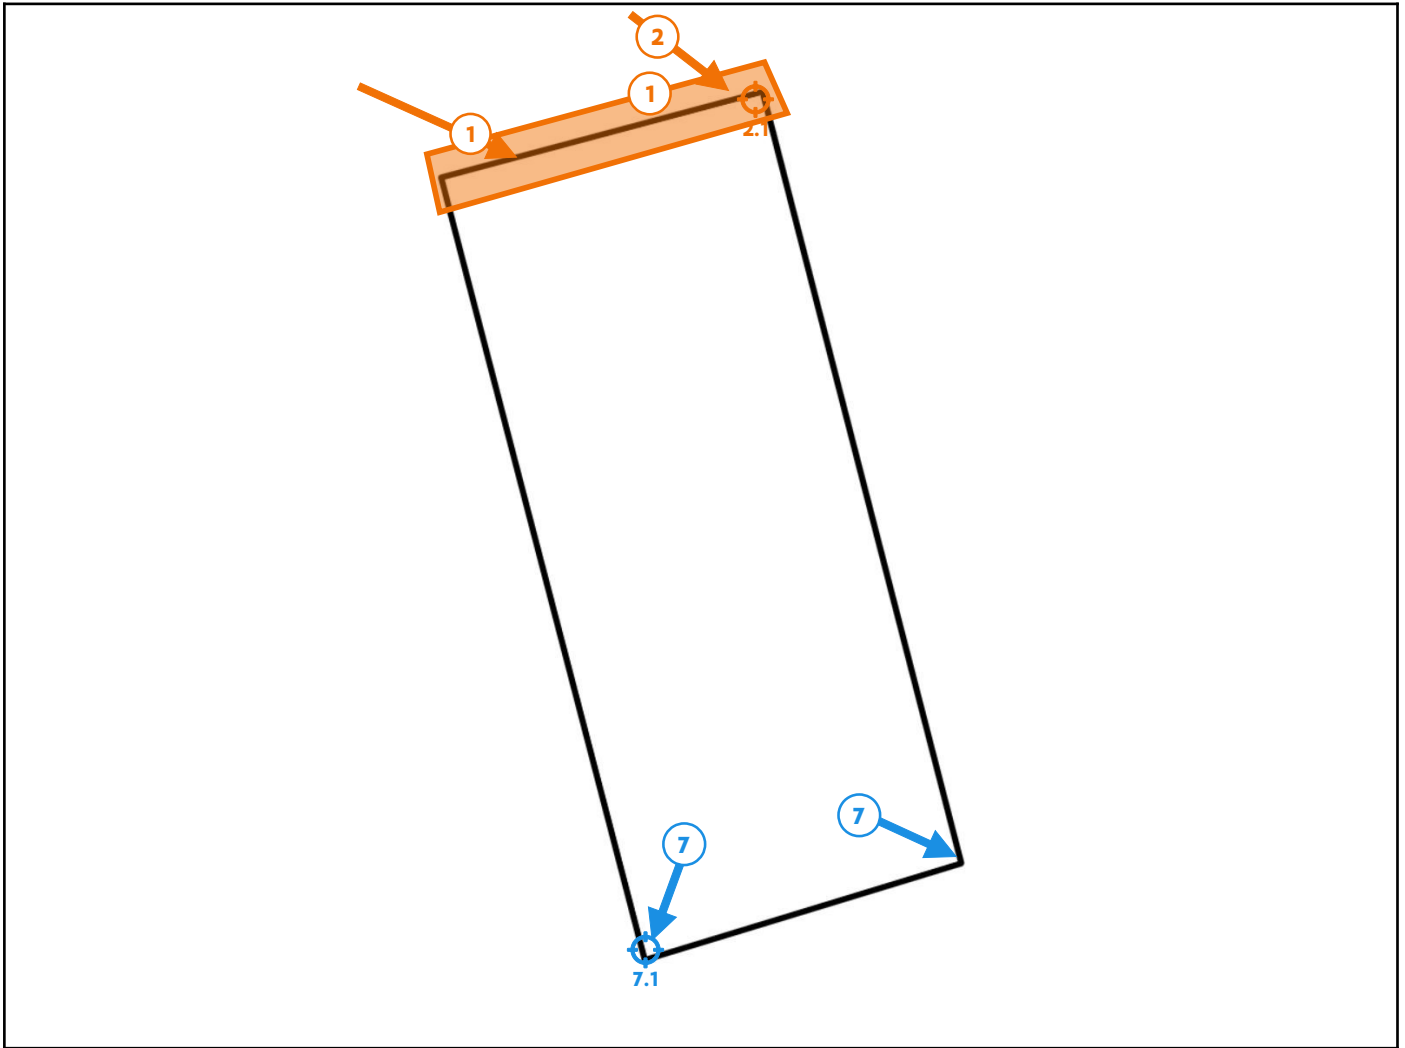
Plan 2.1: Constructie plan

Beschrijving	Type	Actie
1. 3 - Kit ramen tss glas en raamprofiel	Asbestmateriaal	Verwijderen
2. 4 - Kit rond raamprofielen	Asbestmateriaal	Verwijderen
2.1 Code: Staal 4	Puntmonster	-
7. 5 - Roofing garage langs poort	Geen asbest	-
7.1 Code: Staal 5	Puntmonster	-

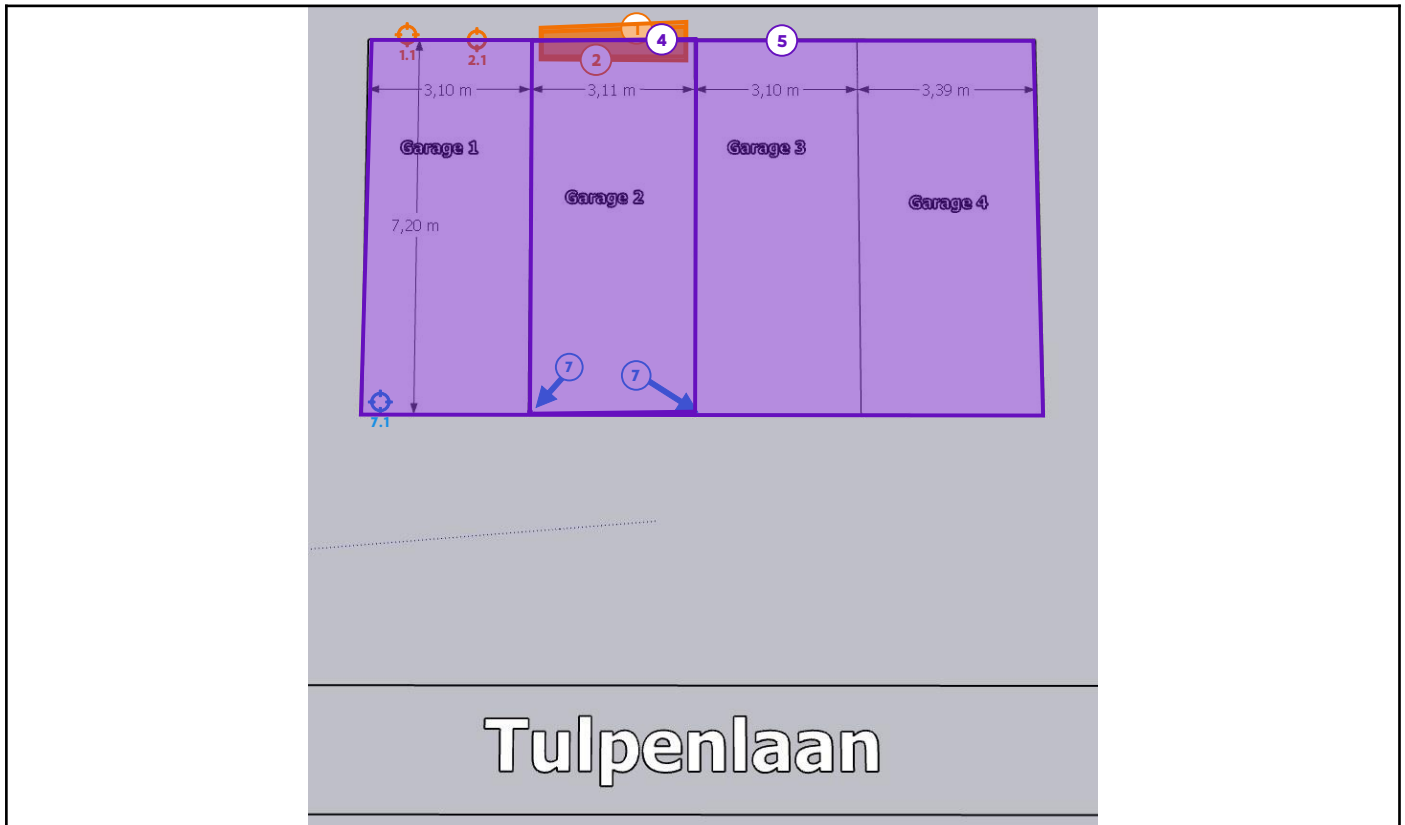
Plan 2.2: Overzicht garages

Beschrijving	Type	Actie
1. 3 - Kit ramen tss glas en raamprofiel	Asbestmateriaal	Verwijderen
1.1 Code: Staal 3	Puntmonster	-
2. 4 - Kit rond raamprofielen	Asbestmateriaal	Verwijderen
2.1 Code: Staal 4	Puntmonster	-
4. 9 - Geen pleisterwerk aanwezig	Advies	-
5. 8 - plat dak	Advies	-
7. 5 - Roofing garage langs poort	Geen asbest	-
7.1 Code: Staal 5	Puntmonster	-

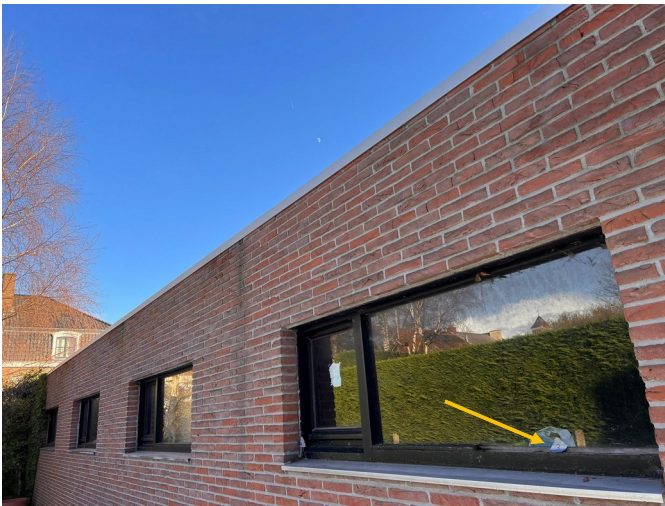
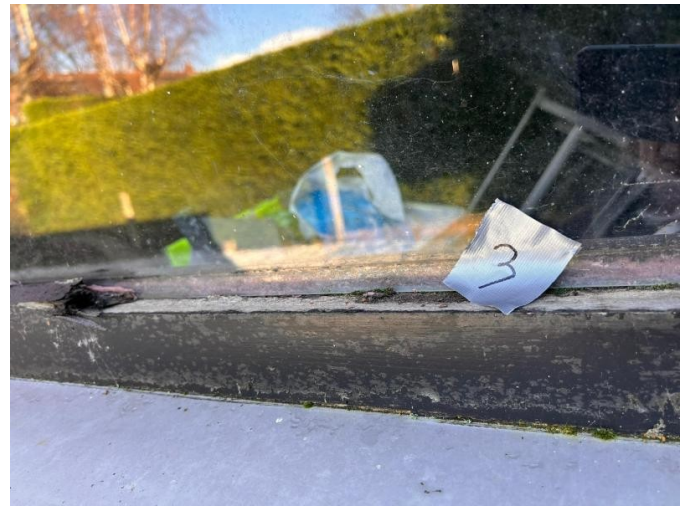
Eindbeoordeling materiaalrisico	Verhoogd materiaalrisico en/of verhoogde kans op vezelvrijgave
---------------------------------	--

Gebondenheid	Categorie 1: hechtgebonden in oorsprong
Asbestsoort (vezeltype)	Alleen chrysotiel
Asbestconcentratie	Laag (< 50%)
Afschermingsgraad van het gehele materiaal	Geheel of deels vrij aan de buitenlucht
Toestand van het materiaal	Matig beschadigd, matig verweerd

#	Type	Referentie	Resultaat
1.1	Puntmonster	Staal 3	Chrysotiel

Beschrijving	3 - Kit ramen tss glas en raamprofiel
Omgeving	Buiten
Primaire drager	Wandopening verticaal (raam, deur, ...)
Asbestmateriaal	In-situ afwerkingslagen - Pasta, stopverf, voegsel, stopsel, vulsel, mastiek, katten, ...
Bindmiddel van asbestmateriaal	Kitten, mastiek, pasta
Gebondenheid op basis van bindmiddel	Hecht
Hoeveelheid (gewicht - aantal)	<ul style="list-style-type: none">• 2,00 kg - 1 stuk
Totaal gewicht	2,00 kg
Eenvoudig bereikbaar	Ja
Bevestigingswijze	<ul style="list-style-type: none">• Geklemd• Verlijmd, ingegoten, versmeerd
Identificatiemethode	Vaststelling met monstername
Destructieve handeling voor identificatie	Ja
Opmerking	<p>Hoeveelheden zijn een inschatting en niet bindend.</p> <p>Er zijn aan de achterkant van het appartementsblok 4 garages. Het staal werd genomen bij de 1e garage en wordt geextrapoleerd naar de andere garageboxen.</p>

Verwijderen

- Zorg voor een veilig beheer. Vermijd het beschadigen van het asbestmateriaal. Controleer de toestand jaarlijks op wijzigingen.
- Zorg voor een veilig beheer en verwijder dit asbestmateriaal wanneer het bij werken eenvoudig bereikbaar wordt. Controleer de toestand jaarlijks op wijzigingen.

- Eenvoudige handelingen: mag via doe-het-zelf of door werknemer(s) met opleidingsattest eenvoudige handelingen
Voor toepassingen in asbestcement voorziet de wet geen verplichting om deze asbestverdachte toepassing te laten verwijderen door een firma met een opleidingsattest 'eenvoudige handelingen'. U mag in principe, ongeacht eventuele bestaande beschadigingen of vrije asbestvezels, deze asbestverdachte toepassing zelf verwijderen en afvoeren naar een kringlooppark.
Hierbij moeten wel volgende maatregelen genomen worden om de verspreiding en inademing van

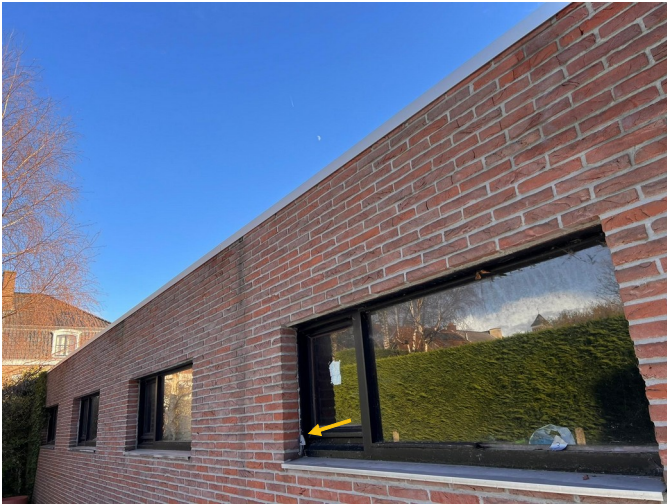
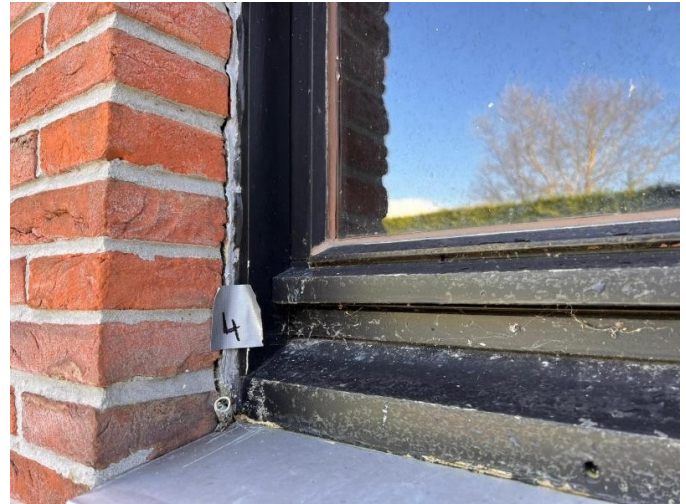
Eindbeoordeling materiaalrisico	Verhoogd materiaalrisico en/of verhoogde kans op vezelvrijgave
---------------------------------	--

Gebondenheid	Categorie 1: hechtgebonden in oorsprong
Asbestsoort (vezeltype)	Alleen chrysotiel
Asbestconcentratie	Laag (< 50%)
Afschermingsgraad van het gehele materiaal	Geheel of deels vrij aan de buitenlucht
Toestand van het materiaal	Matig beschadigd, matig verweerd

#	Type	Referentie	Resultaat
2.1	Puntmonster	Staal 4	Chrysotiel

Beschrijving	4 - Kit rond raamprofielen
Omgeving	Buiten
Primaire drager	Wandopening verticaal (raam, deur, ...)
Asbestmateriaal	In-situ afwerkingslagen - Pasta, stopverf, voegsel, stopsel, vulsel, mastiek, katten, ...
Bindmiddel van asbestmateriaal	Katten, mastiek, pasta
Gebondenheid op basis van bindmiddel	Hecht
Hoeveelheid (gewicht - aantal)	<ul style="list-style-type: none">• 2,00 kg - 1 stuk
Totaal gewicht	2,00 kg
Eenvoudig bereikbaar	Ja
Bevestigingswijze	<ul style="list-style-type: none">• Geklemd• Verlijmd, ingegoten, versmeerd
Identificatiemethode	Vaststelling met monstername
Destructieve handeling voor identificatie	Ja
Opmerking	<p>Hoeveelheden zijn een inschatting en niet bindend.</p> <p>Er zijn aan de achterkant van het appartementsblok 4 garages. Het staal werd genomen bij de 1e garage en wordt geëxtrapoleerd naar de andere garageboxen.</p>

Verwijderen

- Zorg voor een veilig beheer. Vermijd het beschadigen van het asbestmateriaal. Controleer de toestand jaarlijks op wijzigingen.
- Zorg voor een veilig beheer en verwijder dit asbestmateriaal wanneer het bij werken eenvoudig bereikbaar wordt. Controleer de toestand jaarlijks op wijzigingen.

- Eenvoudige handelingen: mag via doe-het-zelf of door werknemer(s) met opleidingsattest eenvoudige handelingen
Voor toepassingen in asbestcement voorziet de wet geen verplichting om deze asbestverdachte toepassing te laten verwijderen door een firma met een opleidingsattest 'eenvoudige handelingen'. U mag in principe, ongeacht eventuele bestaande beschadigingen of vrije asbestvezels, deze asbestverdachte toepassing zelf verwijderen en afvoeren naar een kringlooppark.
Hierbij moeten wel volgende maatregelen genomen worden om de verspreiding en inademing van

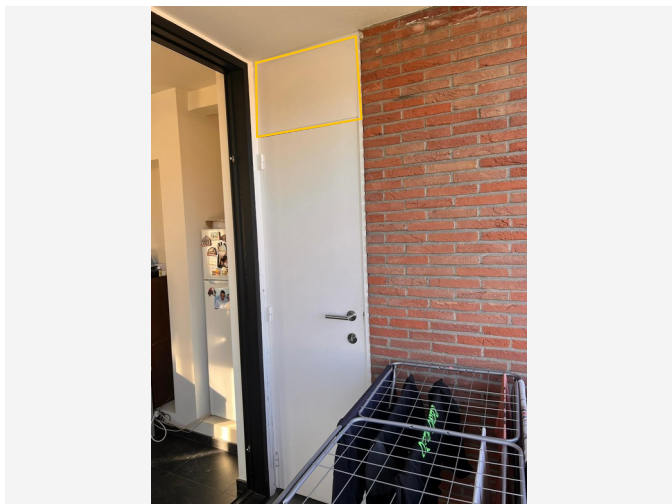
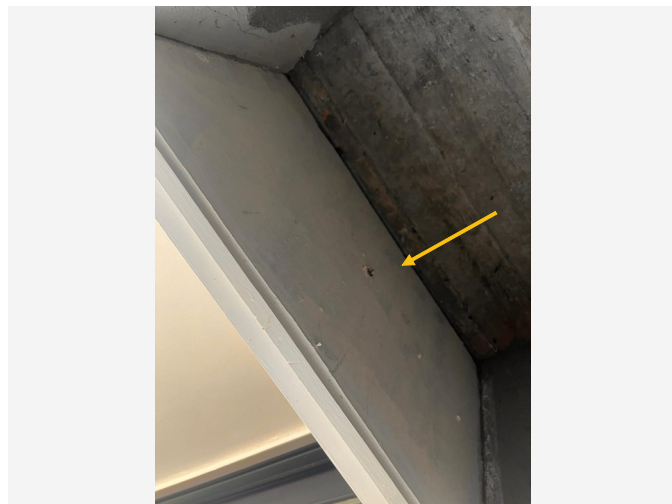
Eindbeoordeling materiaalrisico	Laag materiaalrisico en/of verlaagde kans op vezelvrijgave
---------------------------------	--

Gebondenheid	Categorie 1: hechtgebonden in oorsprong
Asbestsoort (vezeltype)	Crocidoliet aanwezig
Asbestconcentratie	Laag (< 50%)
Afschermingsgraad van het gehele materiaal	Geheel of deels vrij aan de buitenlucht
Toestand van het materiaal	Onbeschadigd, niet verweerd

Beschrijving	6 - Glasalplaat
Omgeving	Buiten
Primaire drager	Wand buitenschil
Asbestmateriaal	Plaat, paneel, tablet - Geëmailleerd, type Glasal
Bindmiddel van asbestmateriaal	Cement
Gebondenheid op basis van bindmiddel	Hecht
Hoeveelheid (oppervlakte - dikte - aantal)	• 0,50 m ² - 1,00 cm - 1 stuk
Totaal volume	0,005 m ³
Eenvoudig bereikbaar	Ja
Bevestigingswijze	<ul style="list-style-type: none">• Geklemd• Geschroefd
Identificatiemethode	Vaststelling zonder monsternamen
Destructieve handeling voor identificatie	Nee
Opmerking	Hoeveelheden zijn een inschatting en niet bindend.

Zorgvuldig beheren

- Zorg voor een veilig beheer. Vermijd het beschadigen van het asbestmateriaal. Controleer de toestand jaarlijks op wijzigingen.
- Zorg voor een veilig beheer en verwijder dit asbestmateriaal wanneer het bij werken eenvoudig bereikbaar wordt. Controleer de toestand jaarlijks op wijzigingen.

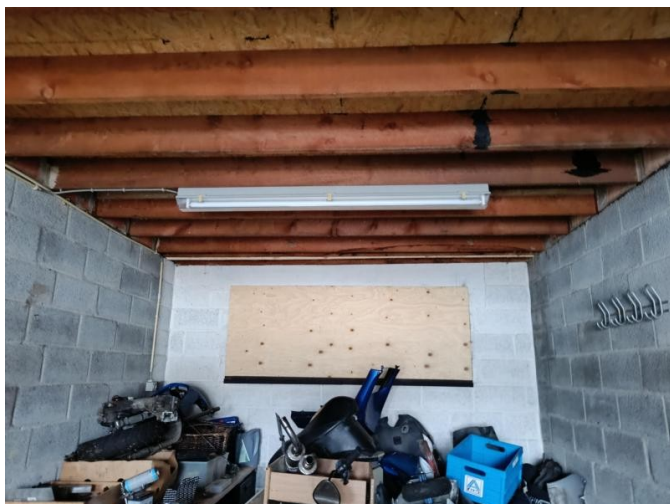
In de garage is geen pleisterwerk aanwezig. Bijgevolg werd geen staalname uitgevoerd in deze ruimte.

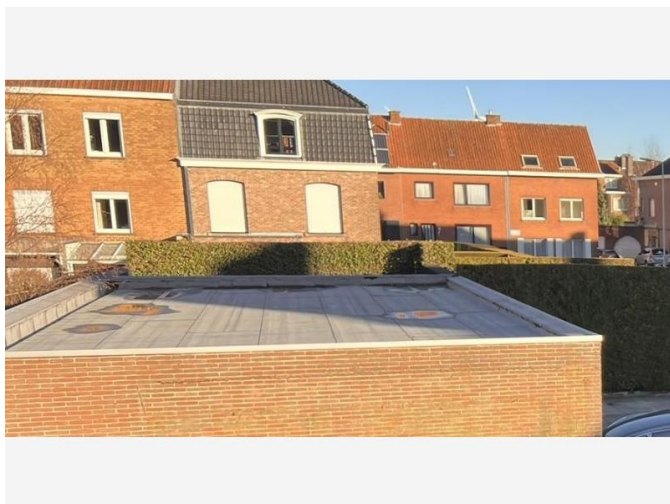
Het plat dak van de garages werd volledig vernieuwd in 2022.

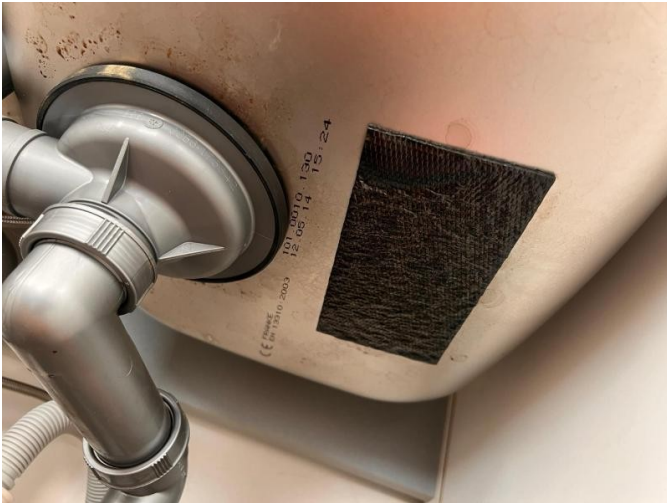
De dempingsplaat onderaan de lavabo is niet asbesthoudend aangezien deze geproduceerd werd in 2014.

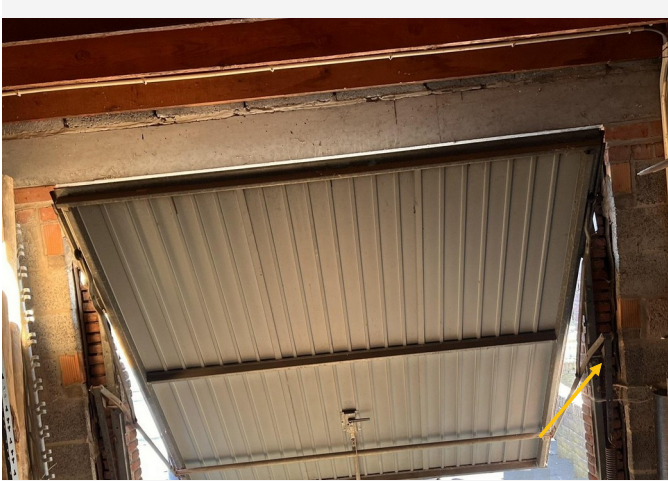
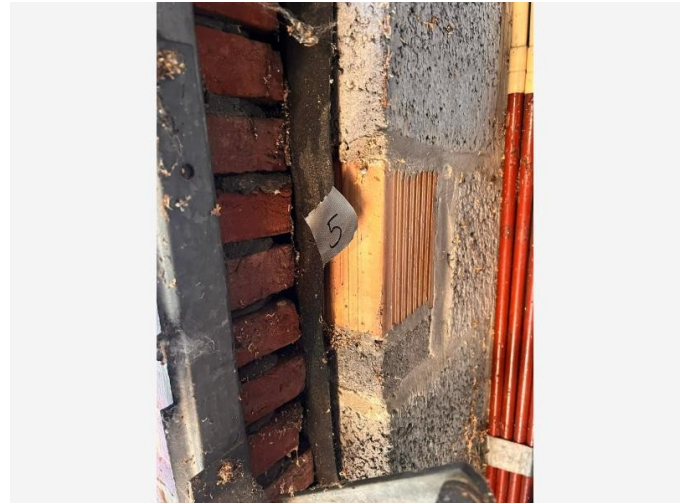
Geen asbest

#	Type	Referentie	Resultaat
7.1	Puntmonster	Staal 5	Geen asbest

Beschrijving	5 - Roofing garage langs poort
Omgeving	Binnen
Primaire drager	Wandopening verticaal (raam, deur, ...)

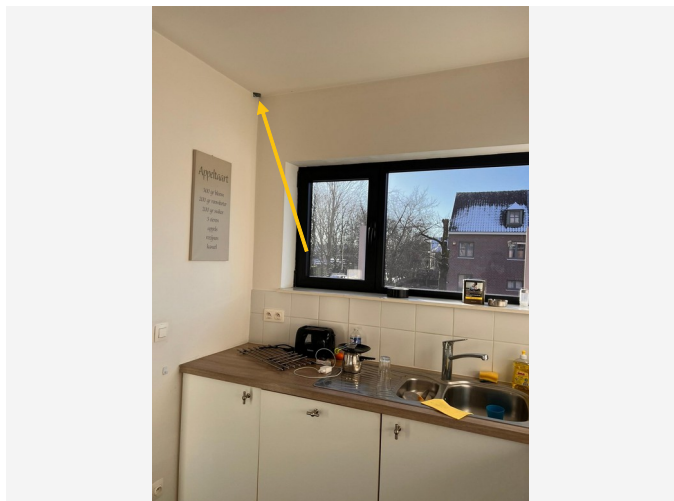
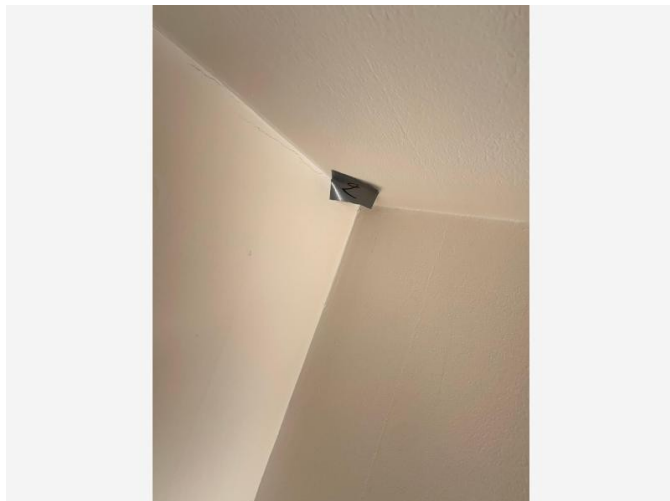
Fiche 8: 2 - pleister plafond +1 droog, nat en technische ruimte (m)

Geen asbest

#	Type	Referentie	Resultaat
8.1	Puntmonster	Staal 2	Geen asbest

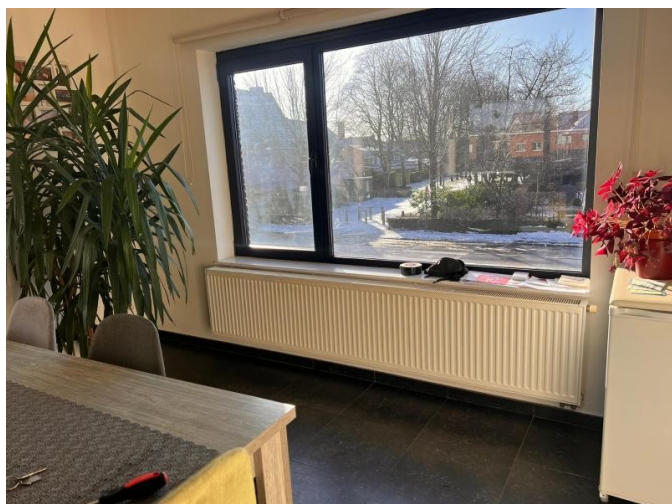
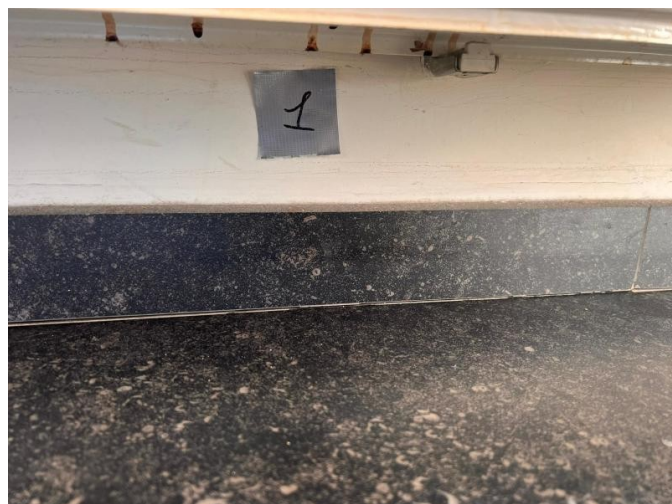
Fiche 9: 1 - Pleister wand +1 droge en natte ruimte, technische ruimte (m)

Geen asbest

#	Type	Referentie	Resultaat
9.1	Mengmonster	Staal 1	Geen asbest
